INFORME CUATRIMESTRAL PROGRAMA DE VIGILANCIA AMBIENTAL

PARQUE EÓLICO FRÉSCANO

Nombre de la instalación:	PE FRÉSCANO
Provincia/s ubicación de la instalación:	ZARAGOZA
Nombre del titular:	NATURGY FUTURE S.L.
CIF del titular:	B64657067
Nombre de la empresa de vigilancia:	TESTA CALIDAD Y MEDIOAMBIENTE S.L.
Tipo de EIA:	ORDINARIA
Informe de FASE de:	EXPLOTACIÓN
Periodicidad del informe según DIA:	CUATRIMESTRAL
Año de seguimiento nº:	AÑO 3
Nº de informe y año de seguimiento:	INFORME Nº3 DEL AÑO 3
Período que recoge el informe:	SEPTIEMBRE 2022-DICIEMBRE 2022

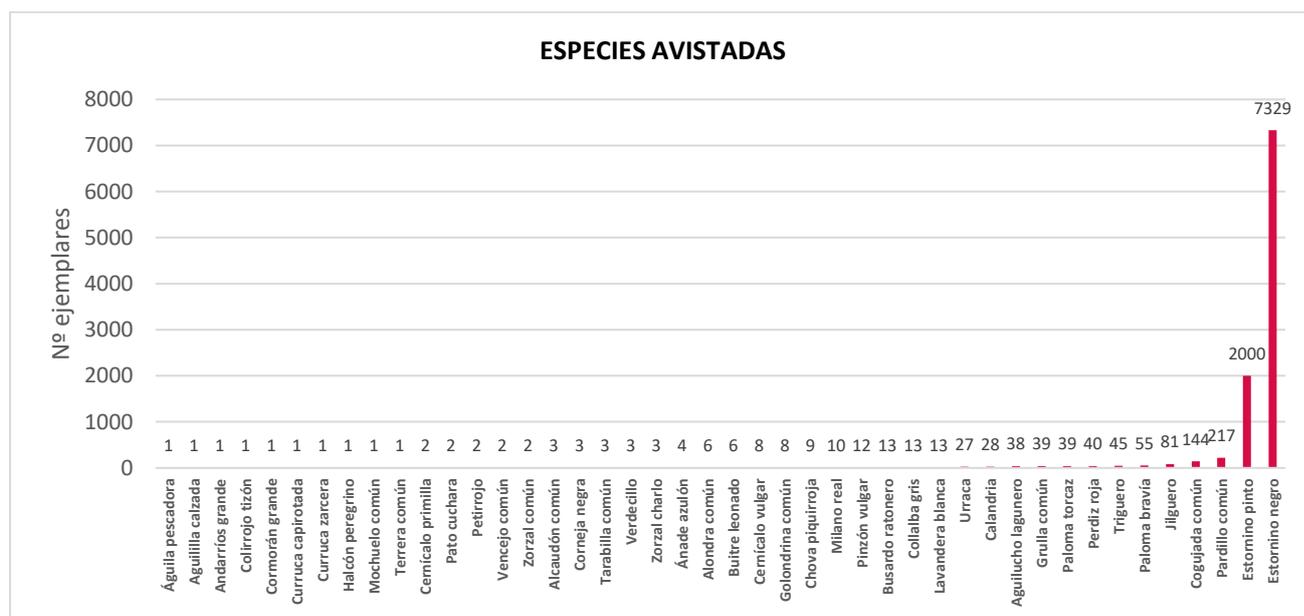
Figura 1. Número de individuos avistados por especie.

Entre las rapaces el mayor número de avistamientos se produjo para el aguilucho lagunero, habiéndose realizado a lo largo del cuatrimestre analizado un total de 38 avistamientos. Le siguen el busardo ratonero con 13 avistamientos y el milano real con 10.

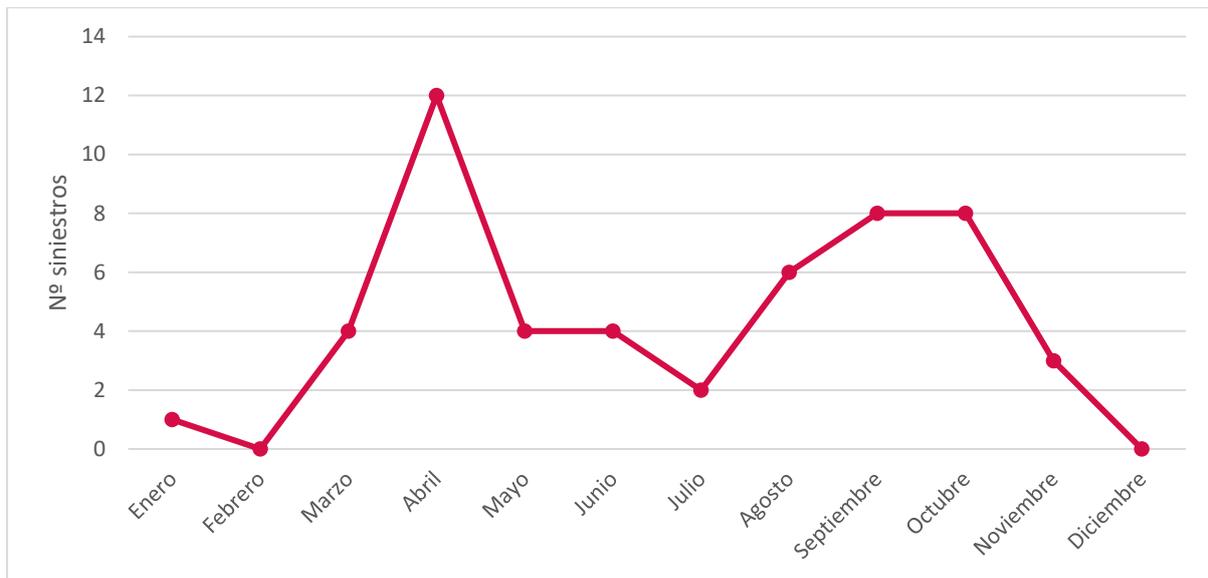
Figura 2. Distribución temporal de los siniestros de avifauna.

Desde el inicio de la vigilancia hasta la actualidad, se han producido un total de 52 registros de mortandad entre la avifauna. Se pueden observar como el mayor número de siniestros se da durante el mes de abril, existiendo otro segundo pico de menor entidad durante los meses de septiembre y octubre (Figura 2).

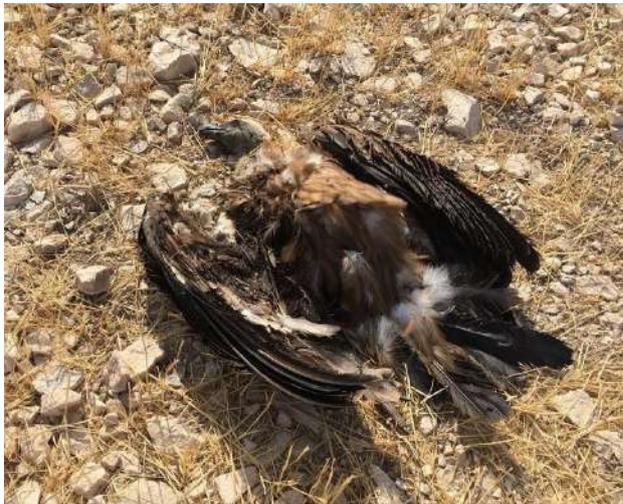
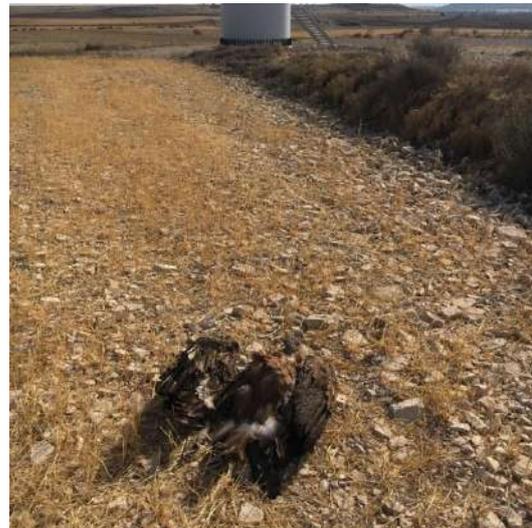
ESPECIE: Buitre leonado (<i>Gyps fulvus</i>)		
NIVEL DE PROTECCIÓN: Listada en el CEEA		
FECHA: 02/09/2022	HORA: 10.54 h.	EDAD/SEXO: -
CAUSA PROBABLE DE LA MUERTE:	PRESENCIA DE MARCAS O ANILLAS	RECOGIDA POR LA ADMINISTRACIÓN: Se lleva al arcón de la SET tras avisar al APN correspondiente
CHOQUE <input checked="" type="checkbox"/>	SÍ <input type="checkbox"/>	
ELECTROCUCIÓN <input type="checkbox"/>	NO <input checked="" type="checkbox"/>

OBSERVACIONES: Ejemplar entero y en descomposición

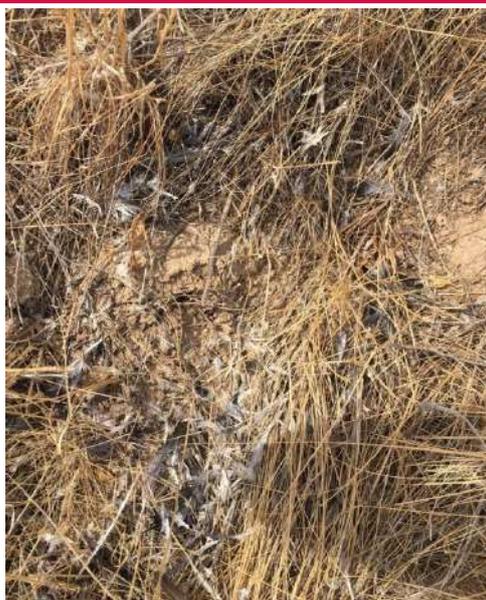
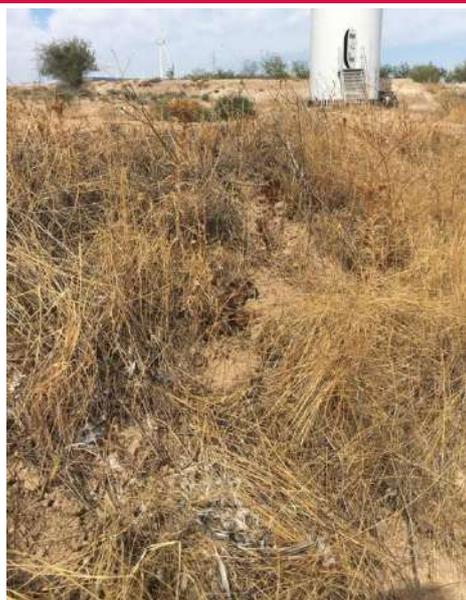
ESPECIE: Paloma sp (<i>Columba</i> sp.)		
NIVEL DE PROTECCIÓN: -		
FECHA: 02/09/2022	HORA: 11.37 h.	EDAD/SEXO: -
CAUSA PROBABLE DE LA MUERTE:	PRESENCIA DE MARCAS O ANILLAS	RECOGIDA POR LA ADMINISTRACIÓN: Se lleva al arcón de la SET tras avisar al APN correspondiente
CHOQUE <input checked="" type="checkbox"/>	SÍ <input type="checkbox"/>	
ELECTROCUCIÓN <input type="checkbox"/>	NO <input checked="" type="checkbox"/>

OBSERVACIONES: Se encuentran plumas del ejemplar en un ribazo entre un campo de almendros y un campo de cultivo

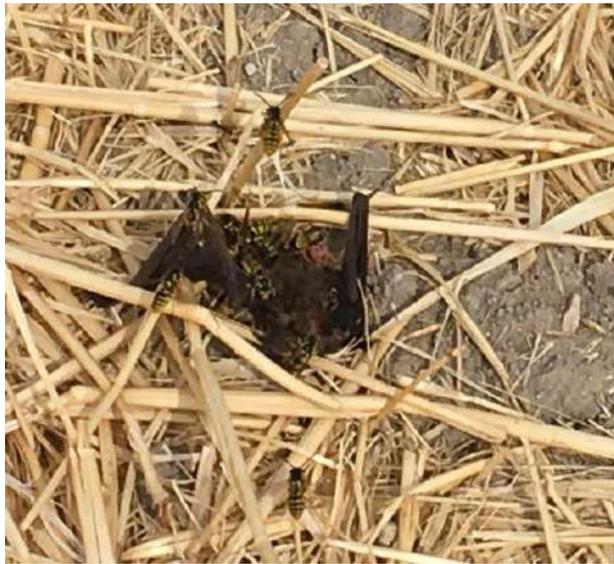
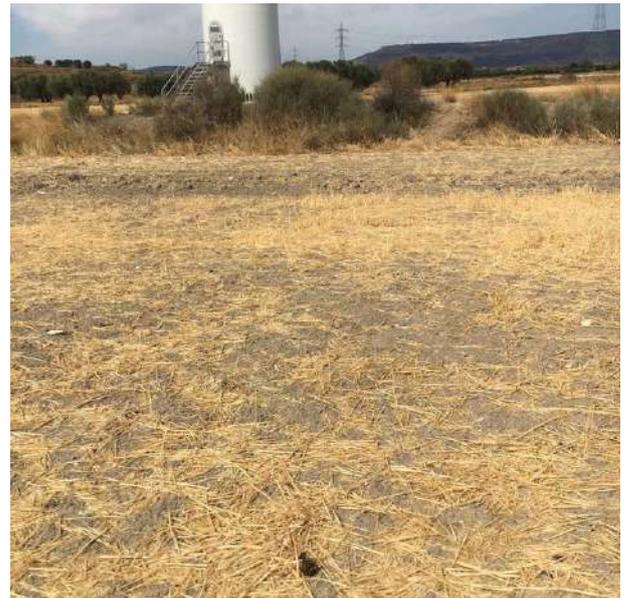
ESPECIE: Murciélago sin determiar (<i>Pipistrellus</i> sp)		
NIVEL DE PROTECCIÓN: Listada en el CEEA		
FECHA: 02/09/2022	HORA: 11.48 h.	EDAD/SEXO: -
CAUSA PROBABLE DE LA MUERTE:	PRESENCIA DE MARCAS O ANILLAS	RECOGIDA POR LA ADMINISTRACIÓN: Se lleva a arcón congelador de laSET tras avisar al APN correspondiente.
CHOQUE <input checked="" type="checkbox"/>	SÍ <input type="checkbox"/>	
ELECTROCUCIÓN <input type="checkbox"/>	NO <input checked="" type="checkbox"/>

OBSERVACIONES: Se encuentra el ejemplar comido por avispas

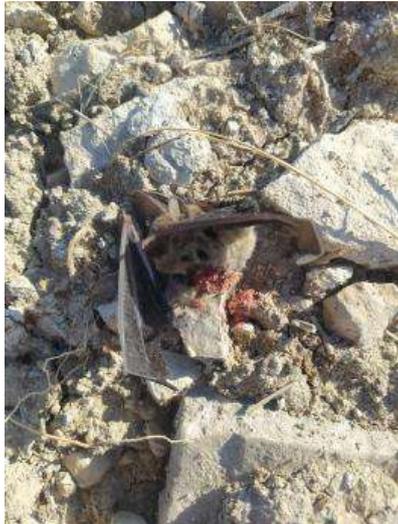
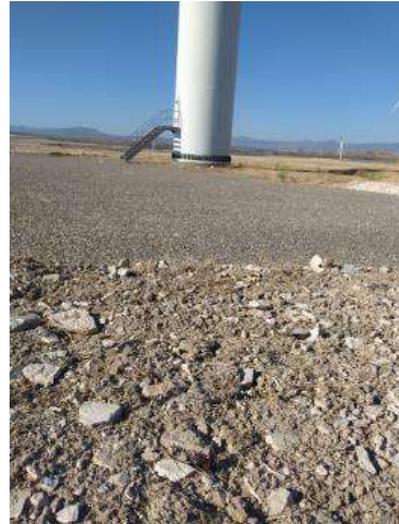
ESPECIE: Murciélago de borde claro (<i>Pipistrellus kuhlii</i>)		
NIVEL DE PROTECCIÓN: Listada en el CNEA		
FECHA: 05/09/2022	HORA: 10.00	EDAD/SEXO: -
CAUSA PROBABLE DE LA MUERTE:	PRESENCIA DE MARCAS O ANILLAS	RECOGIDA POR LA ADMINISTRACIÓN: Se lleva al arcón de la SET trasavisar al APN correspondiente
CHOQUE <input checked="" type="checkbox"/>	SÍ <input type="checkbox"/>	
ELECTROCUCIÓN <input type="checkbox"/>	NO <input checked="" type="checkbox"/>

OBSERVACIONES: Cuerpo entero, carroñeado y fresco

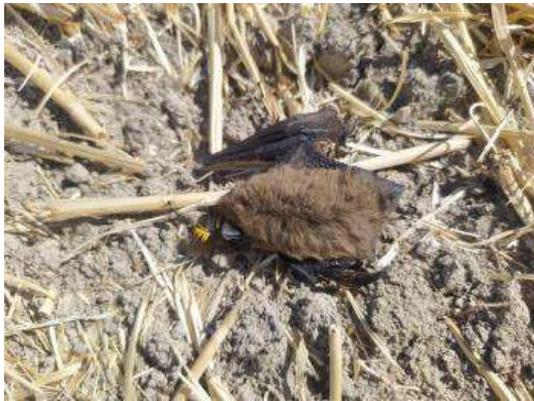
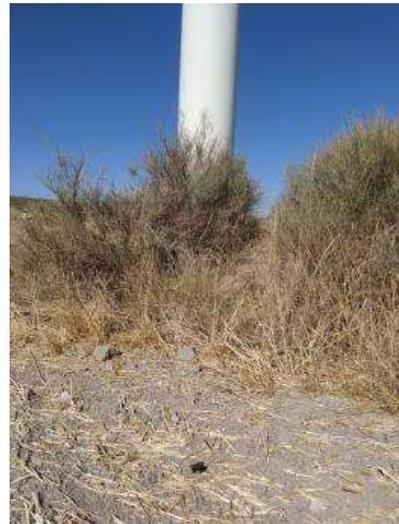
ESPECIE: Murciélago enano (<i>Pipistrellus pipistrellus</i>)		
NIVEL DE PROTECCIÓN: Listada en el CNEA		
FECHA: 05/09/2022	HORA: 11.11 h.	EDAD/SEXO: -
CAUSA PROBABLE DE LA MUERTE:	PRESENCIA DE MARCAS O ANILLAS	RECOGIDA POR LA ADMINISTRACIÓN: Se lleva al arcón de la SET tras avisar al APN correspondiente
CHOQUE <input checked="" type="checkbox"/>	SÍ <input type="checkbox"/>	
ELECTROCUCIÓN <input type="checkbox"/>	NO <input checked="" type="checkbox"/>

OBSERVACIONES: Cuerpo entero y fresco

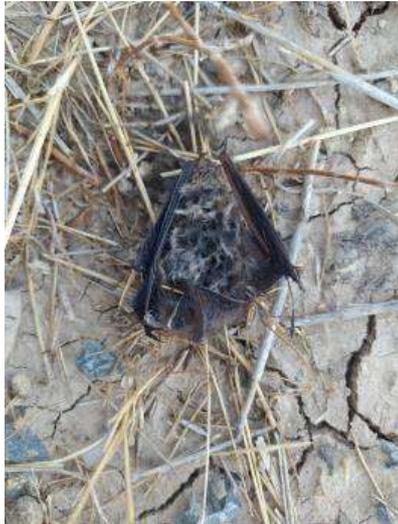
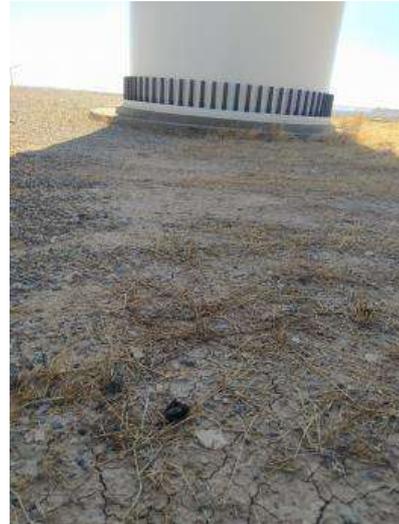
ESPECIE: Murciélago enano (<i>Pipistrellus Pipistrellus</i>)		
NIVEL DE PROTECCIÓN: Listada en el CNEA		
FECHA: 05/09/2022	HORA: 11.41 h.	EDAD/SEXO: -
CAUSA PROBABLE DE LA MUERTE:	PRESENCIA DE MARCAS O ANILLAS	RECOGIDA POR LA ADMINISTRACIÓN: Se lleva al arcón de la SET tras avisar al APN correspondiente
CHOQUE <input checked="" type="checkbox"/>	SÍ <input type="checkbox"/>	
ELECTROCUCIÓN <input type="checkbox"/>	NO <input checked="" type="checkbox"/>

OBSERVACIONES: Cuerpo entero, carroñeado y no fresco

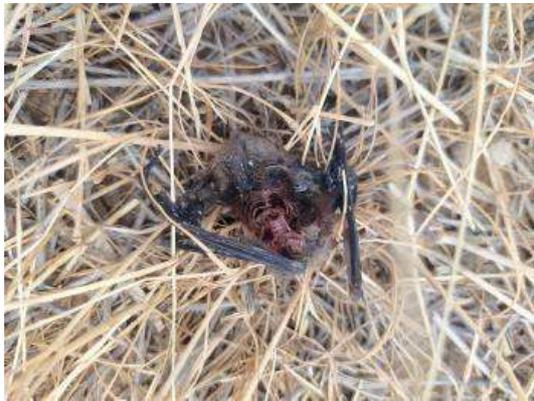
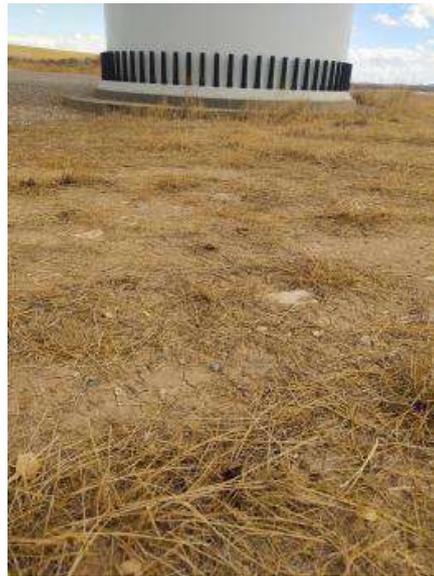
ESPECIE: Murciélago sin determinar (<i>Pipistrellus</i> sp)		
NIVEL DE PROTECCIÓN: Listada en el CNEA		
FECHA: 14/9/22	HORA: 15:56	EDAD/SEXO: -
CAUSA PROBABLE DE LA MUERTE:	PRESENCIA DE MARCAS O ANILLAS	RECOGIDA POR LA ADMINISTRACIÓN: Se lleva al arcón de la SET tras avisar al APN correspondiente
CHOQUE <input checked="" type="checkbox"/>	SÍ <input type="checkbox"/>	
ELECTROCUCIÓN <input type="checkbox"/>	NO <input checked="" type="checkbox"/>

OBSERVACIONES: Se encuentra descompuesto en campo de cultivo

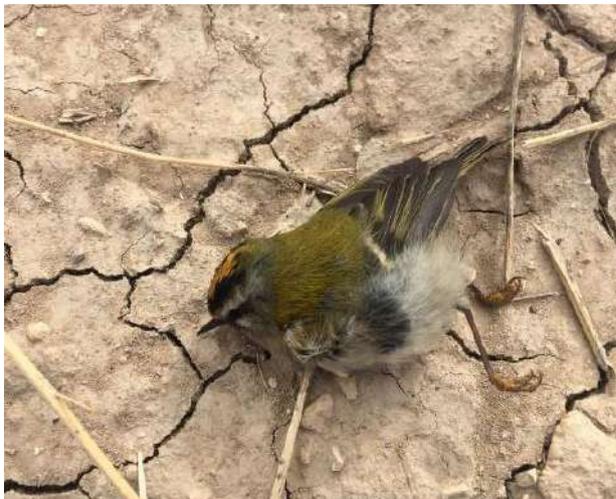
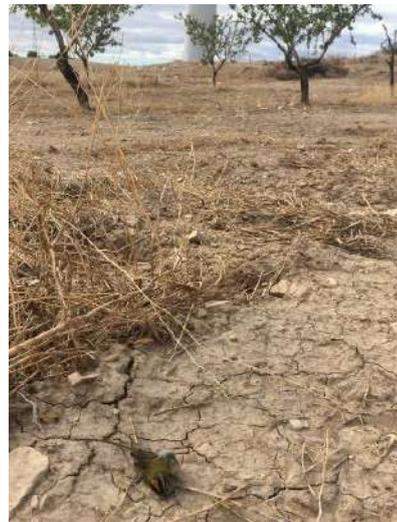
ESPECIE: Reyzeulo listado (<i>Regulus ignicapillus</i>)		
NIVEL DE PROTECCIÓN: Listado especies en régimen de protección especial (Listada)		
FECHA: 27/09/2022	HORA: 11.02 h	EDAD/SEXO: -
CAUSA PROBABLE DE LA MUERTE:	PRESENCIA DE MARCAS O ANILLAS	RECOGIDA POR LA ADMINISTRACIÓN: Se lleva al arcón de la SET tras avisar al APN correspondiente
CHOQUE <input checked="" type="checkbox"/>	SÍ <input type="checkbox"/>	
ELECTROCUCIÓN <input type="checkbox"/>	NO <input checked="" type="checkbox"/>

OBSERVACIONES: Se encuentra el ejemplar entero y fresco en campo de almendros.

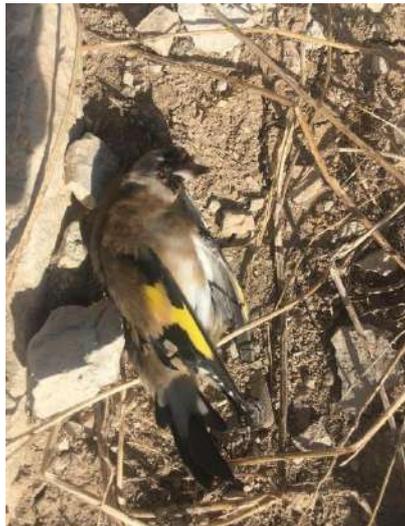
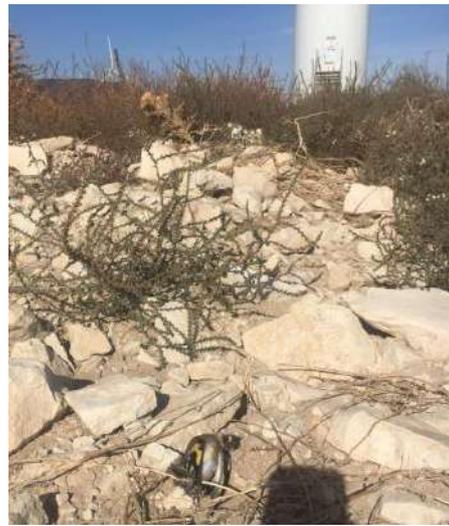
ESPECIE: Jilguero (<i>Carduelis carduelis</i>)		
NIVEL DE PROTECCIÓN: Listado Aragonés de Especies Silvestres en Régimen de Protección Especial (LAESRPE) (listada)		
FECHA: 03/10/2022	HORA: 10.59 h	EDAD/SEXO: -
CAUSA PROBABLE DE LA MUERTE:	PRESENCIA DE MARCAS O ANILLAS	RECOGIDA POR LA ADMINISTRACIÓN: Se lleva al arcón de la SET tras avisar al APN correspondiente
CHOQUE <input checked="" type="checkbox"/>	SÍ <input type="checkbox"/>	
ELECTROCUCIÓN <input type="checkbox"/>	NO <input checked="" type="checkbox"/>

OBSERVACIONES: Se encuentra el ejemplar entero y fresco en campo de cultivo.

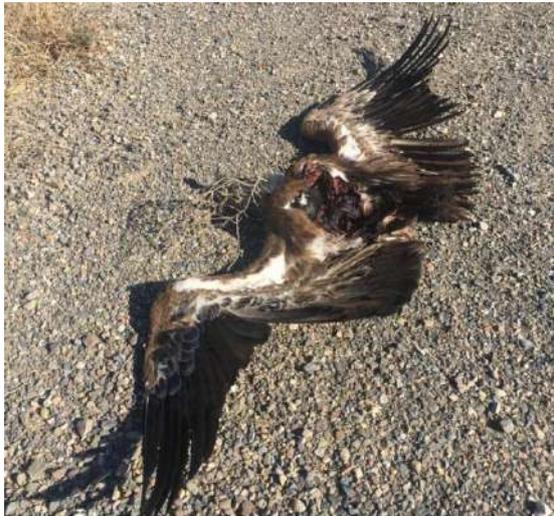
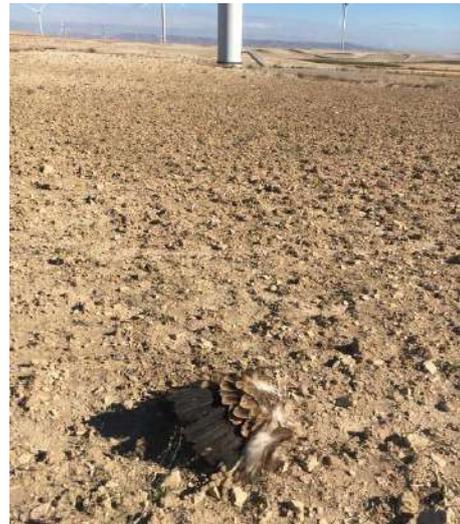
ESPECIE: Buitre leonado (<i>Gyps fulvus</i>)		
NIVEL DE PROTECCIÓN: Listada en el CNEA		
FECHA: 14/10/2022	HORA: 11.21 h	EDAD/SEXO: -
CAUSA PROBABLE DE LA MUERTE:	PRESENCIA DE MARCAS O ANILLAS	RECOGIDA POR LA ADMINISTRACIÓN: Se lleva al arcón de la SET tras avisar al APN correspondiente
CHOQUE <input checked="" type="checkbox"/>	SÍ <input type="checkbox"/>	
ELECTROCUCIÓN <input type="checkbox"/>	NO <input checked="" type="checkbox"/>

OBSERVACIONES: Se encuentra el ejemplar seccionado y no fresco en campo de cultivo.

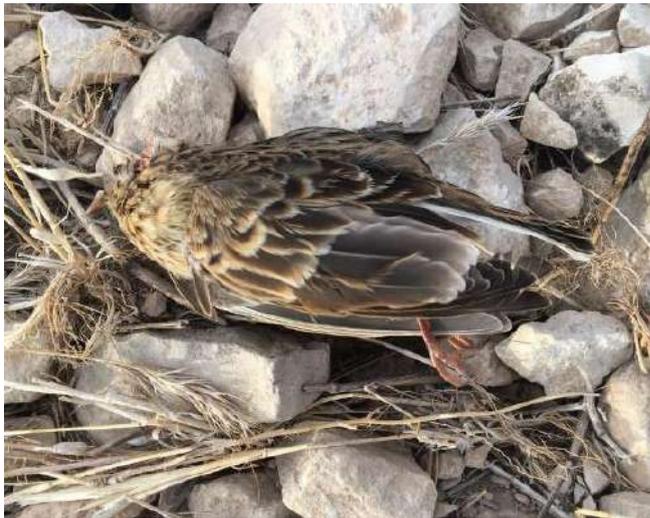
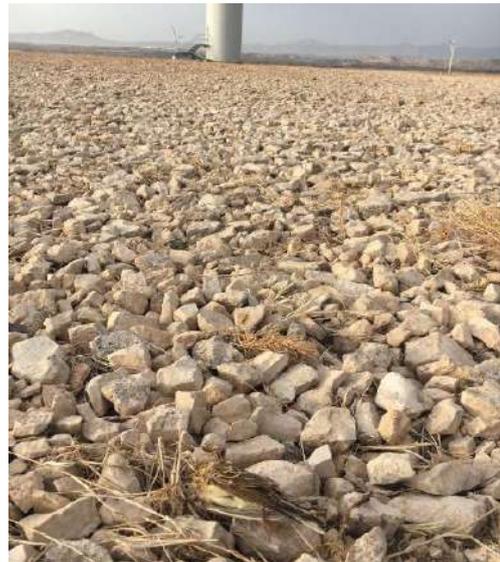
ESPECIE: Alondra común (<i>Alauda arvensis</i>)		
NIVEL DE PROTECCIÓN: Listada en el Listado Aragonés de Especies Silvestres en Régimen de Protección Especial (LAESRPE)		
FECHA: 27/10/2022	HORA: 9.34 h.	EDAD/SEXO: -
CAUSA PROBABLE DE LA MUERTE:	PRESENCIA DE MARCAS O ANILLAS	RECOGIDA POR LA ADMINISTRACIÓN: Lo recogen los APNs debido a que durante mi visita vienen a vaciar elarcón.
CHOQUE <input checked="" type="checkbox"/>	SÍ <input type="checkbox"/>	
ELECTROCUCIÓN <input type="checkbox"/>	NO <input checked="" type="checkbox"/>

OBSERVACIONES: Se encuentra el ejemplar sin cabeza y fresco en campo de cultivo.

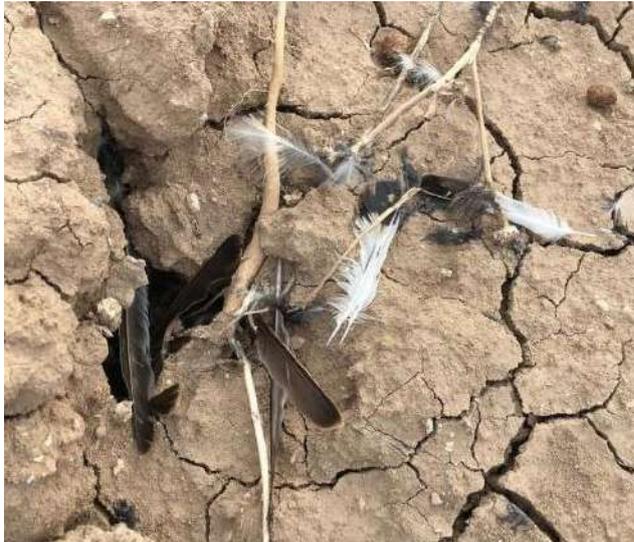
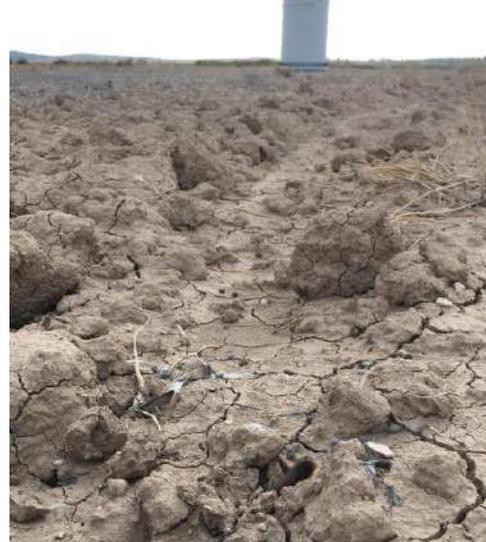
ESPECIE: Collalba sp. (<i>Oenanthe</i> sp.)		
NIVEL DE PROTECCIÓN: Listada en el CNEA		
FECHA: 27/10/2022	HORA: 10.02 h.	EDAD/SEXO: -
CAUSA PROBABLE DE LA MUERTE:	PRESENCIA DE MARCAS O ANILLAS	RECOGIDA POR LA ADMINISTRACIÓN: Lo recogen los APNs debido a quedurante mi visita vienen a vaciar elarcón.
CHOQUE <input checked="" type="checkbox"/>	SÍ <input type="checkbox"/>	
ELECTROCUCIÓN <input type="checkbox"/>	NO <input checked="" type="checkbox"/>

OBSERVACIONES: Se encuentran plumas del ejemplar en campo de cultivo labrado

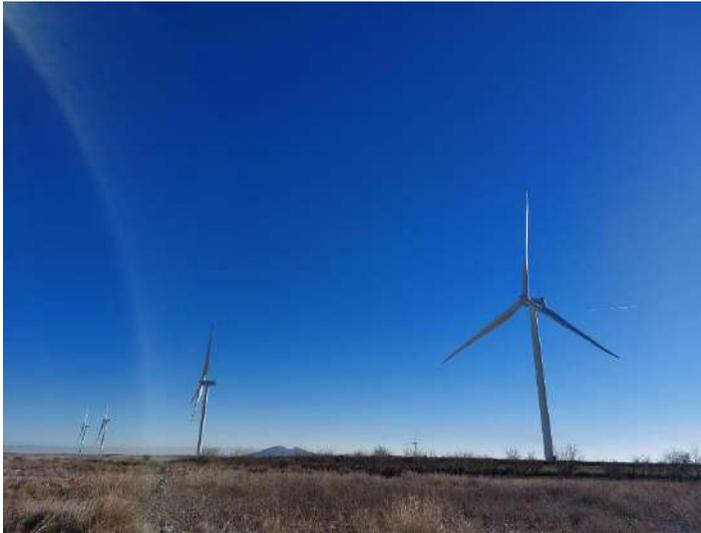
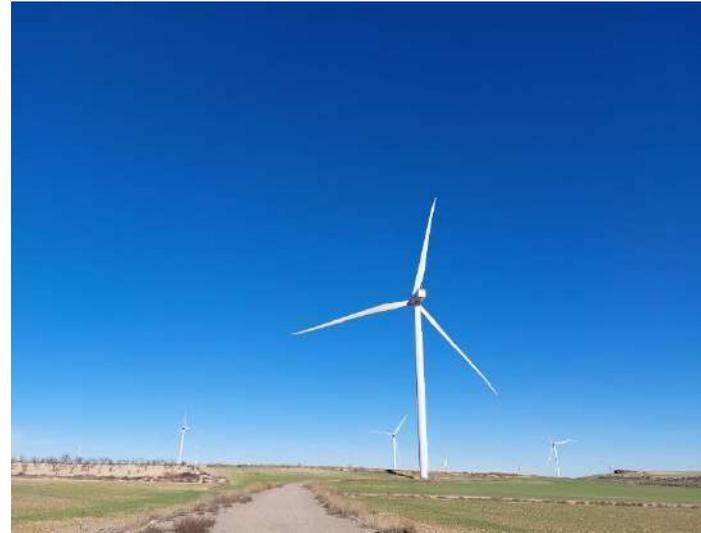
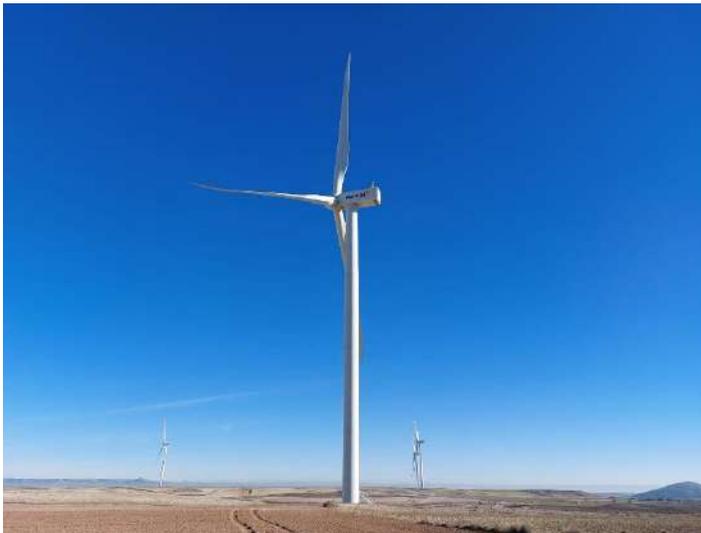
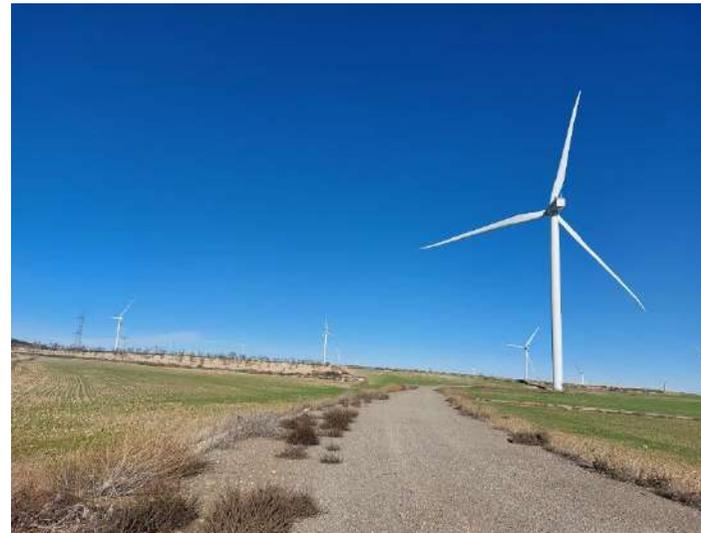
Fotos 1 y 4: Estado de viales y vistas generales del parque.

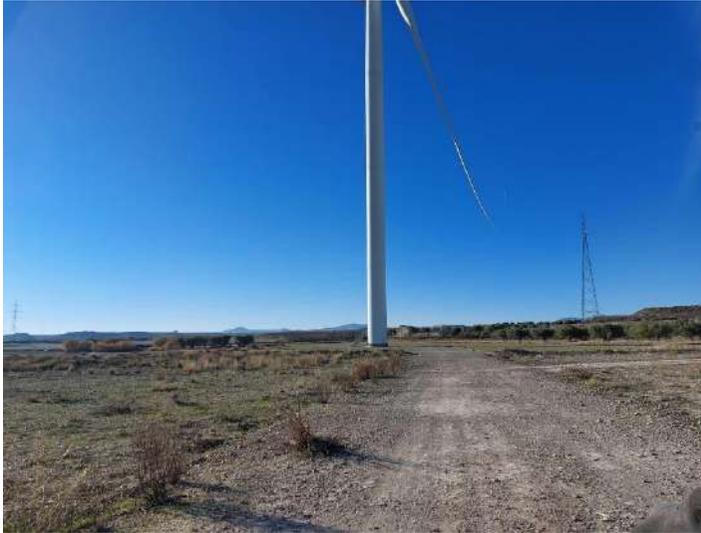
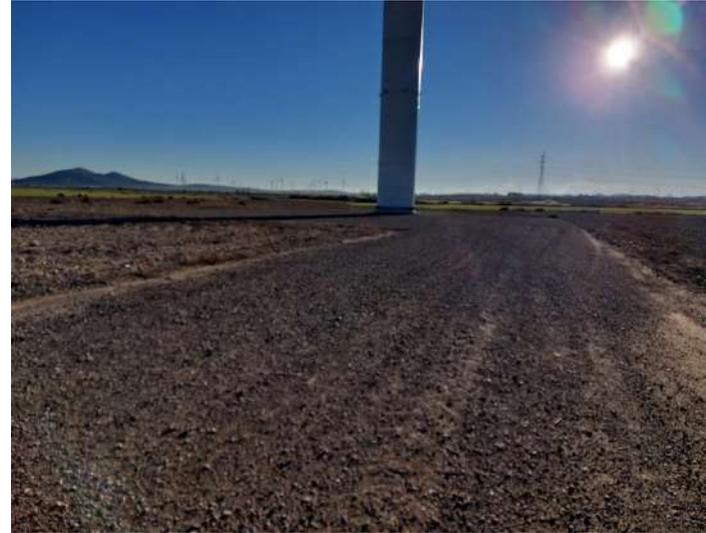
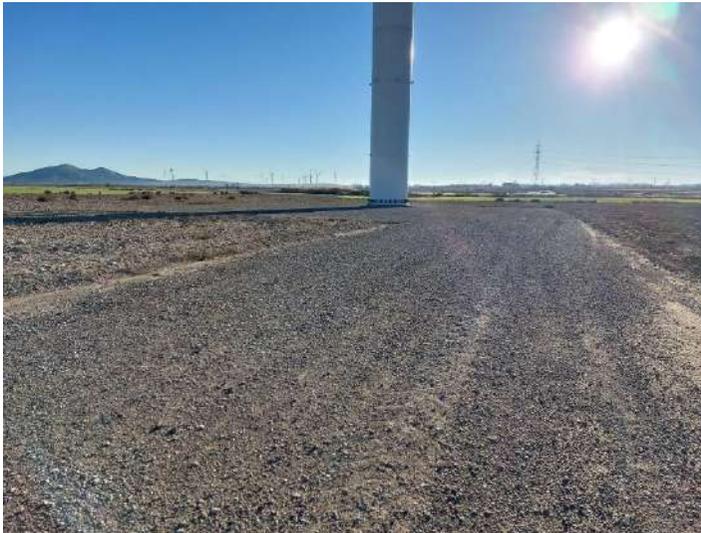
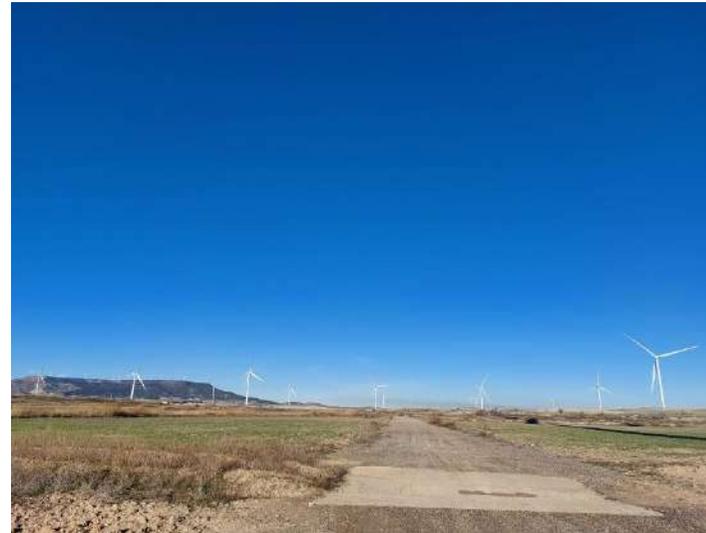
Fotos 5 a 8: Estado de viales del parque.

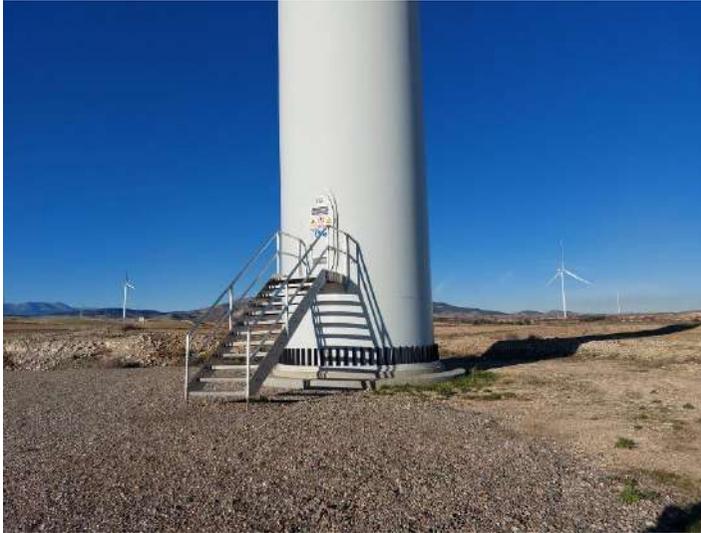
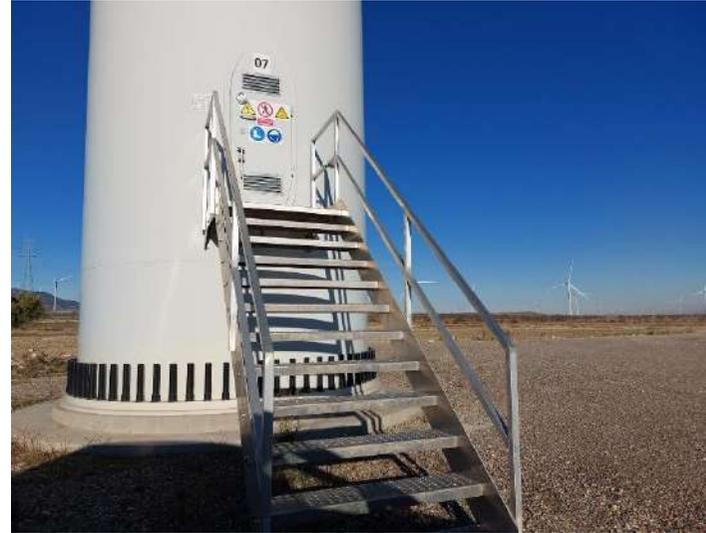
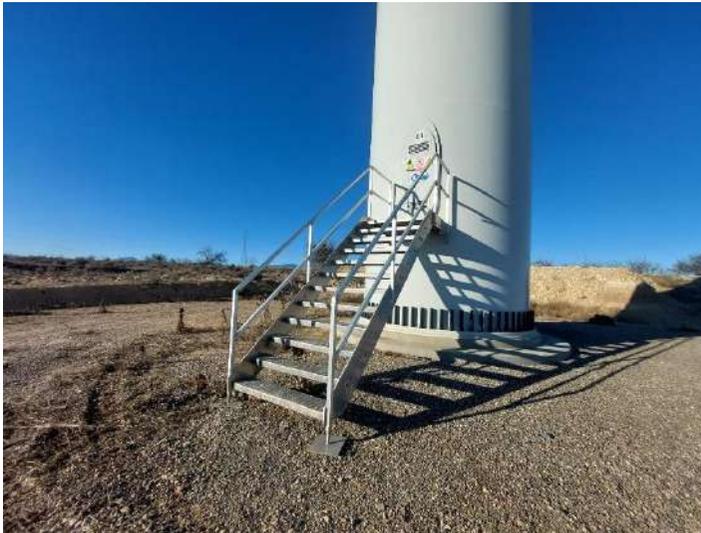
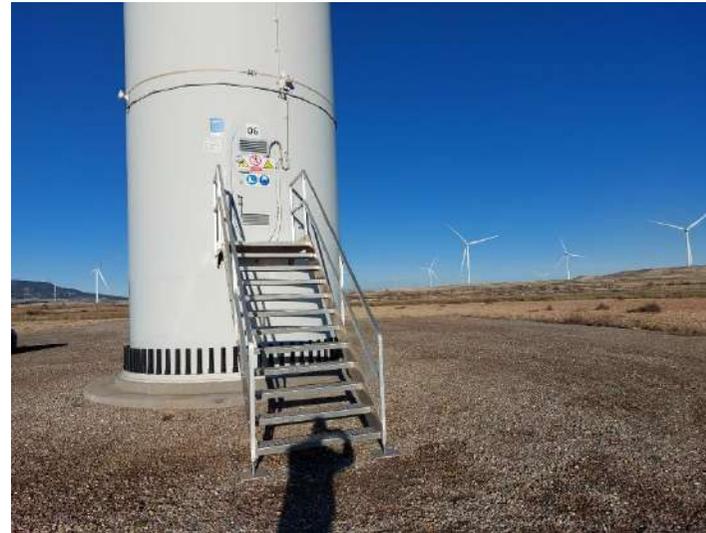
Fotos 9 a 12: Señalización general de las torres de los aerogeneradores y del dispositivo dtbird en aerogenerador 06.

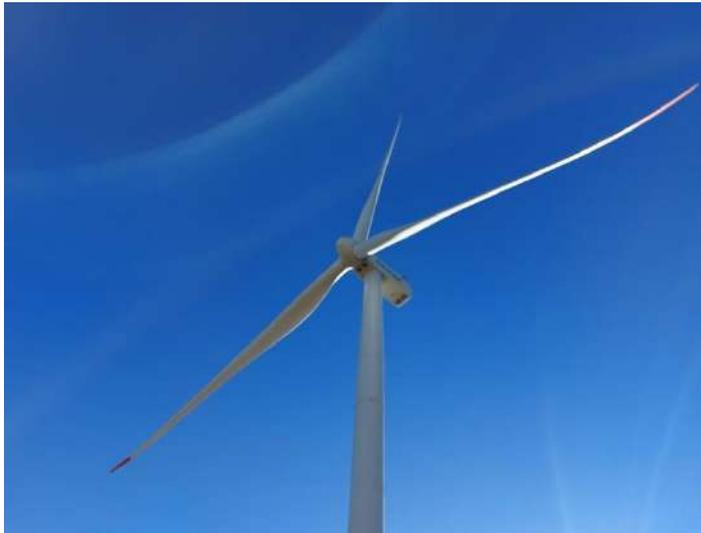
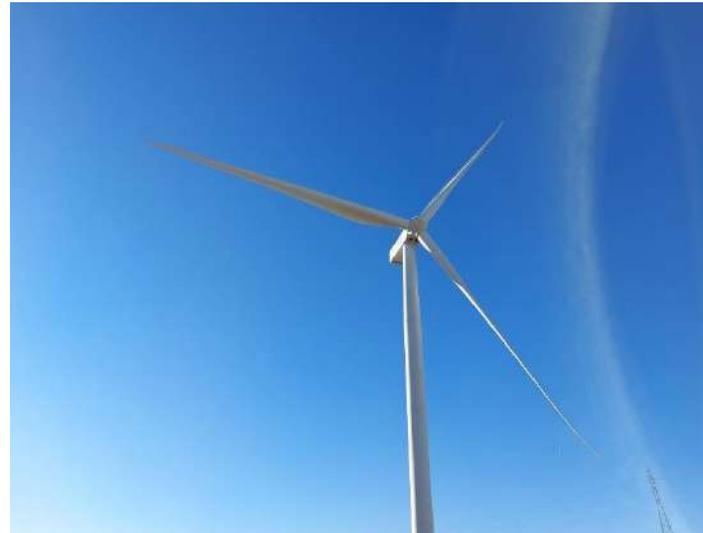
Fotos 13 y 14: Barquillas de los aerogeneradores sin derrames de aceite y palas pintadas (foto 13)

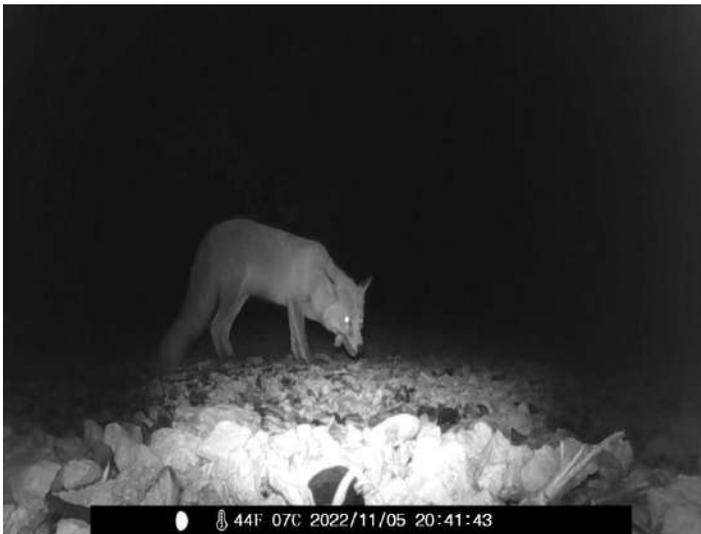
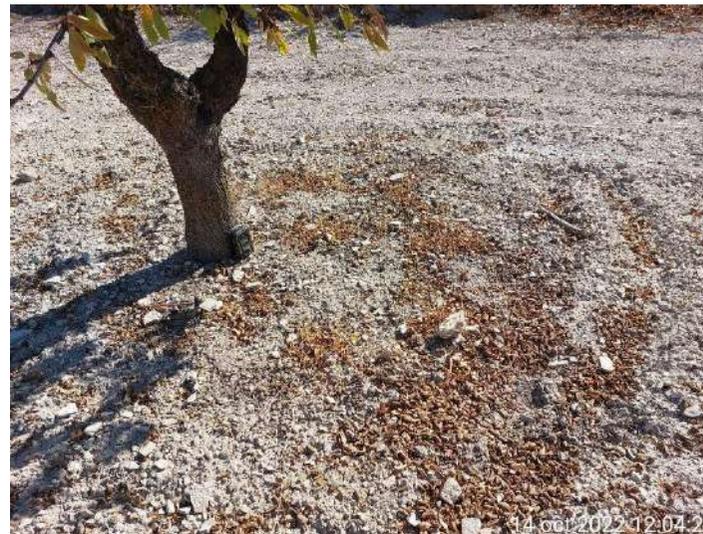
Fotos 15 y 16: Experimento de FCD
