Nombre de la instalación:	PE HILADA HONDA
Provincia/s ubicación de la instalación:	ZARAGOZA Y TERUEL
Nombre del titular:	REPSOL S.A.
CIF del titular:	B-99232258
Nombre de la empresa de vigilancia:	LUZ DE GESTIÓN Y MEDIO AMBIENTE S.L.
Tipo de EIA:	ORDINARIA
Informe de FASE de:	EXPLOTACIÓN
Periodicidad del informe según DIA:	CUATRIMESTRAL
Año de seguimiento nº:	AÑO 2
nº de informe y año de seguimiento:	INFORME Nº 1 DEL AÑO 2
Período que recoge el informe:	ENERO 2022-ABRIL 2022

El presente documento es el primer informe cuatrimestral del año 2022 del parque eólico HILADA HONDA compuesto por 6 aerogeneradores y las infraestructuras de evacuación eléctrica, con evacuación final en la subestación SET Muniesa.

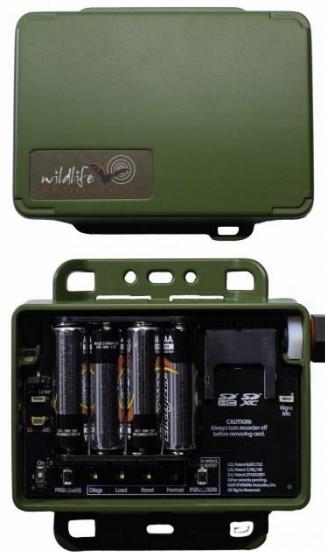
En caso, se han programado para que se activen 30 min antes y después del orto en modo ultrasónico.

Figura 10. Mini Bat: vista del interior (a) y del exterior (b). Fuente: WildLife Acoustics.

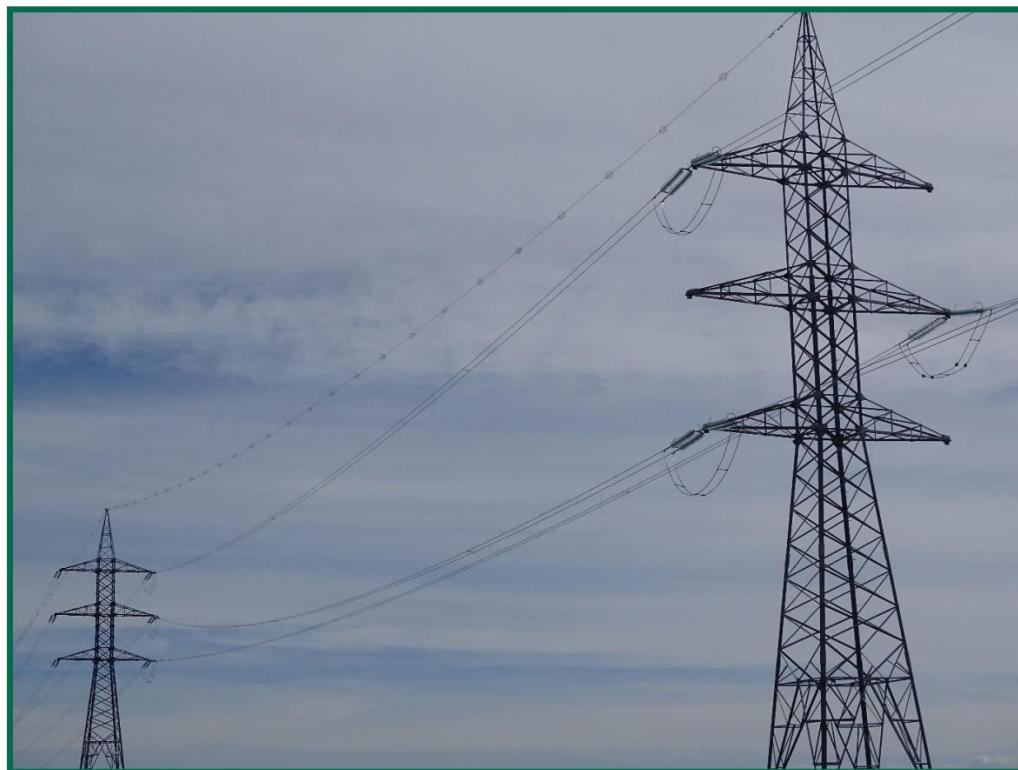
Fotografía 7. Apoyos LAAT evacuación.

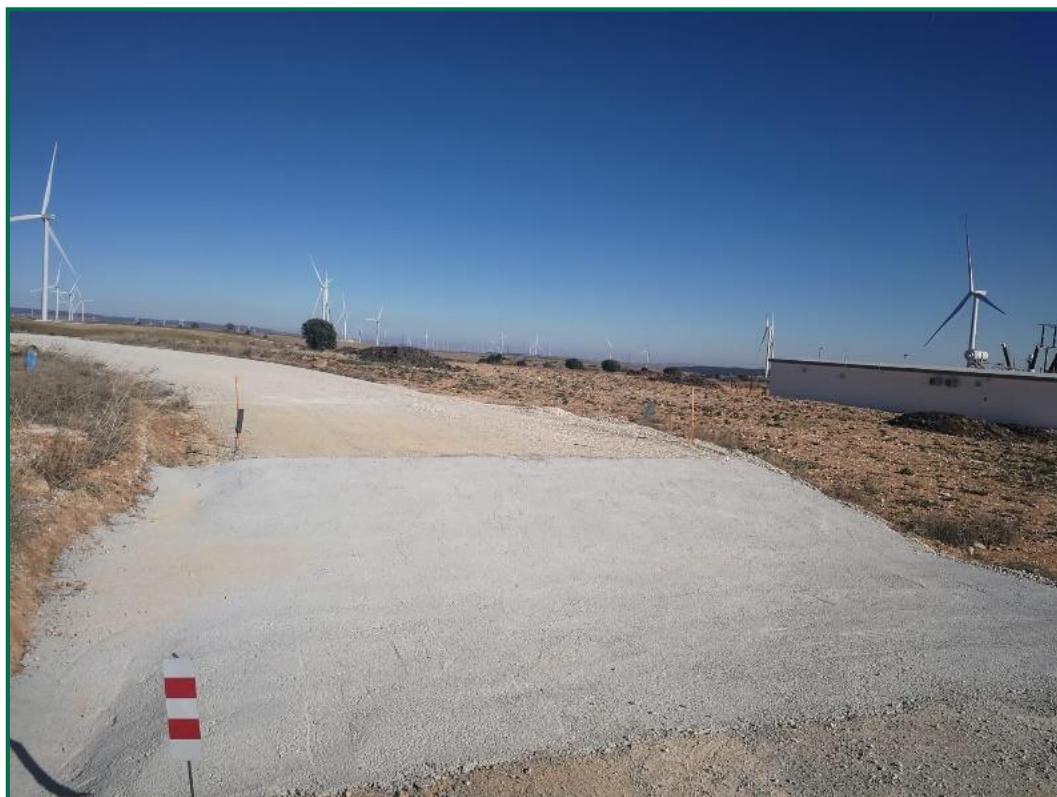
Fotografía 9. Hormigonado de badén.

Durante este periodo, se han producido deterioros en afección al terreno, debido a la escorrentía de las lluvias. Tras dar a conocer los daños a los gestores del parque eólico, se ha puesto en marcha el plan de restauración de los mismos, donde se han restaurado todas las zonas afectadas y se han añadido medidas preventivas ante futuros eventos de lluvias.

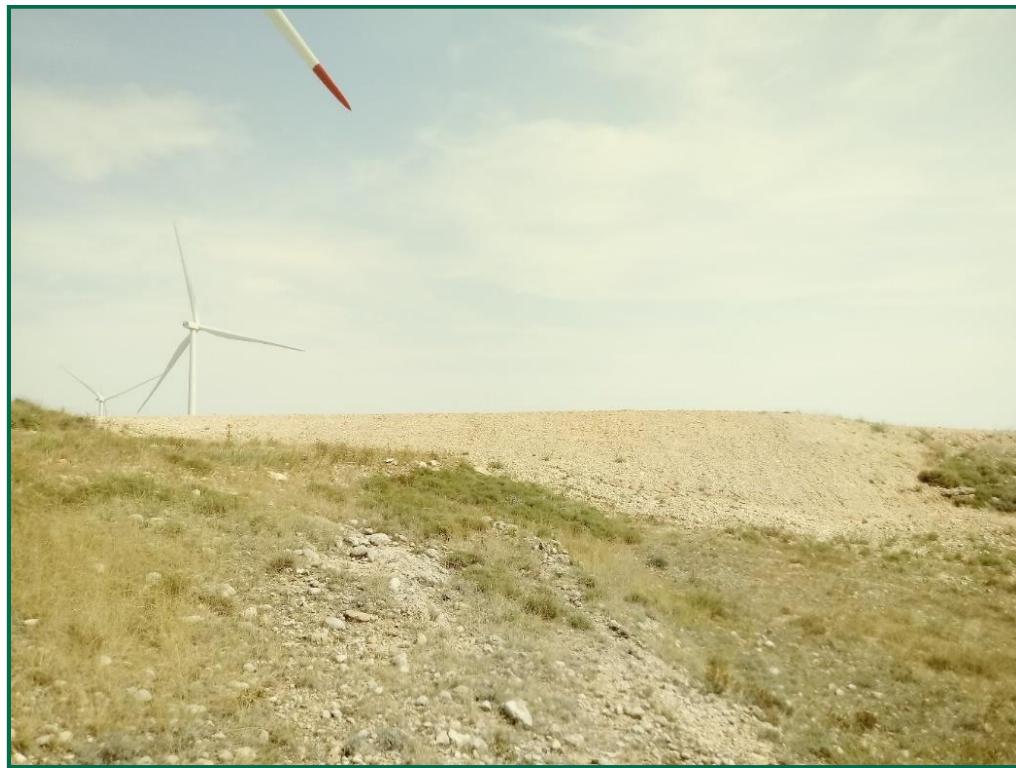
Fotografía 11. Talud en clúster Aguasvivas.

Durante este periodo, se han producido deterioros en afección al terreno, debido a la escorrentía de las lluvias. Tras dar a conocer los daños a los gestores del parque eólico, se ha puesto en marcha el plan de restauración de los mismos, donde se han restaurado todas las zonas afectadas y se han añadido medidas preventivas ante futuros eventos de lluvias.

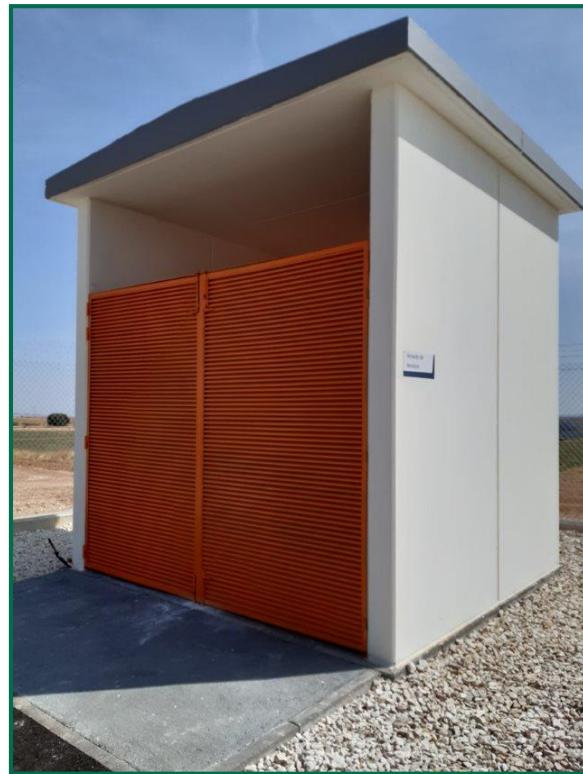
Fotografía 14. Almacén de residuos para gestor autorizado. Fuente: Repsol.

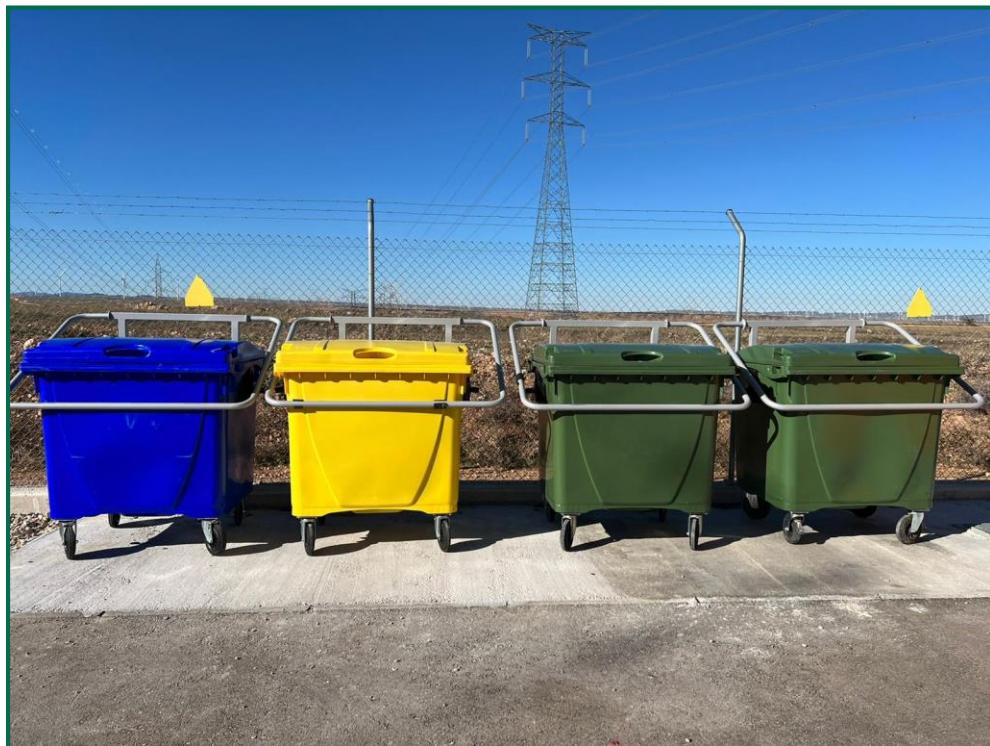
Fotografía 15. Contenedores de residuos asimilables a urbanos. Fuente: Repsol.
