Nombre de la instalación:	PE LAS MAJAS VII B
Provincia/s ubicación de la instalación:	HERRERA DE LOS NAVARROS
Nombre del titular:	REPSOL S.A.
CIF del titular:	B-87822904
Nombre de la empresa de vigilancia:	LUZ DE GESTIÓN Y MEDIO AMBIENTE S.L.
Tipo de EIA:	ORDINARIA
Informe de FASE de:	EXPLOTACIÓN
Periodicidad del informe según DIA:	CUATRIMESTRAL
Año de seguimiento nº:	AÑO 2
nº de informe y año de seguimiento:	INFORME Nº 2 DEL AÑO 2
Período que recoge el informe:	MAYO 2022-AGOSTO 2022

- El Parque Eólico Las Majas VII B, está constituido por 13 aerogeneradores del fabricante General Electric modelo GE-130 de 85 metros de altura de buje, 130 m de rotor, con una potencia unitaria de 3,8 MW y una potencia total instalada de 49,4 MW.

El presente documento es el segundo informe cuatrimestral del año 2022 del parque eólico LAS MAJAS VII B.

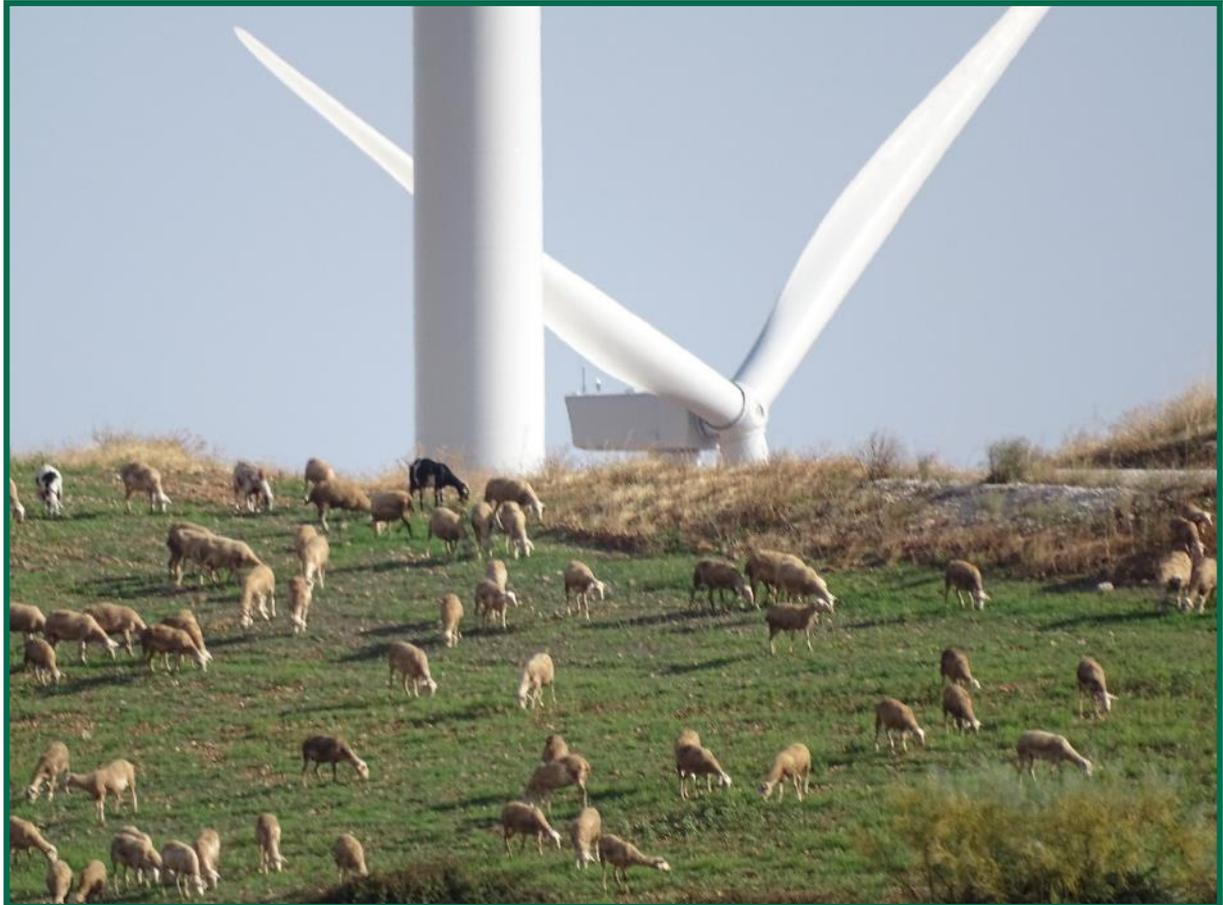
“Deberá evitarse de forma rigurosa el abandono de cadáveres de animales o de sus restos dentro o en el entorno del parque eólico, con el objeto de evitar la presencia en su zona de influencia de aves necrófagas o carroñeras. Si es preciso, será el propio personal del parque eólico quien deba realizar las tareas de retirada de los restos orgánicos. En el caso de que se detecten concentraciones de rapaces necrófagas debido a vertidos de cadáveres, prescindiendo de los sistemas autorizados de gestión de los mismos en las proximidades del parque eólico que pueda suponer una importante fuente de atracción para buitre leonado y otras rapaces, se pondrá en conocimiento de los Agentes de Protección de la Naturaleza, para que actúen en el ejercicio de sus funciones.”

Fotografía 10. Rebaño de ovejas dentro del parque eólico.

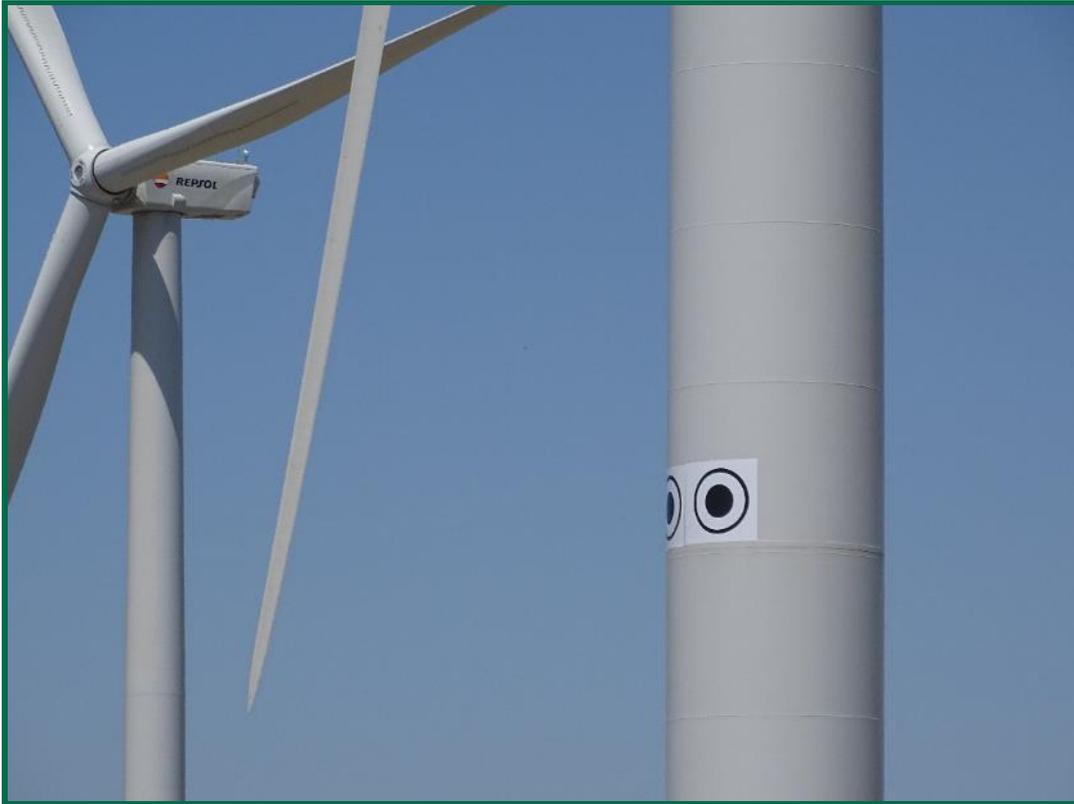
La medida consiste en pegar vinilos de 2x2m (cada ojo) a una altura donde el barrido de las palas cruce sobre ellas.

Fotografía 22. "Ojos" instalados en uno de los parques de Repsol en Aragón.

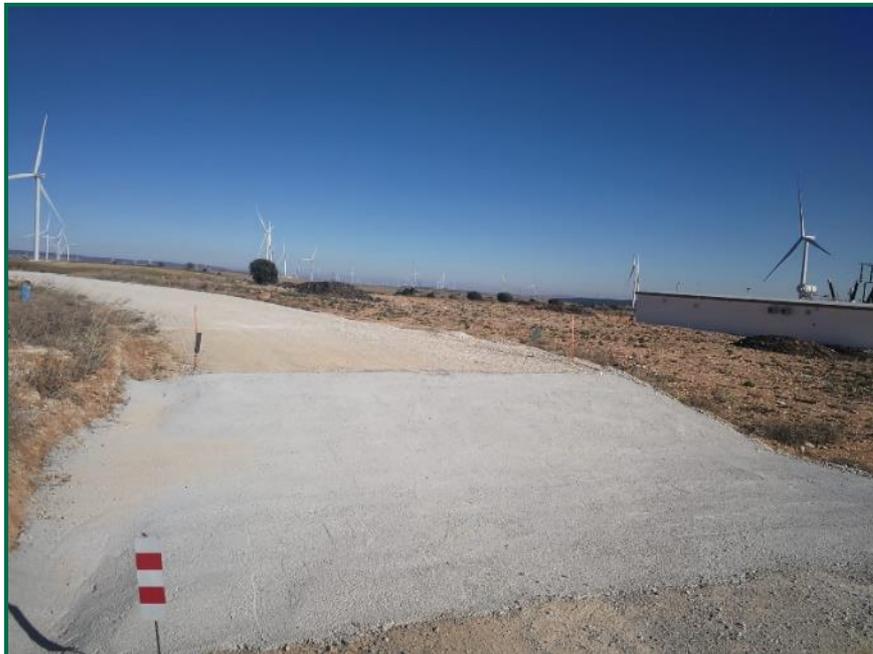
Fotografía 25. Hormigonado de badén.

Durante el periodo anterior, se produjo un deterioro en afección al terreno, debido a la escorrentía de las lluvias. Tras dar a conocer los daños a los gestores del parque eólico, se llevó a cabo un plan de restauración sobre todas las zonas afectadas, y se han añadido medidas preventivas ante futuros eventos de lluvias.

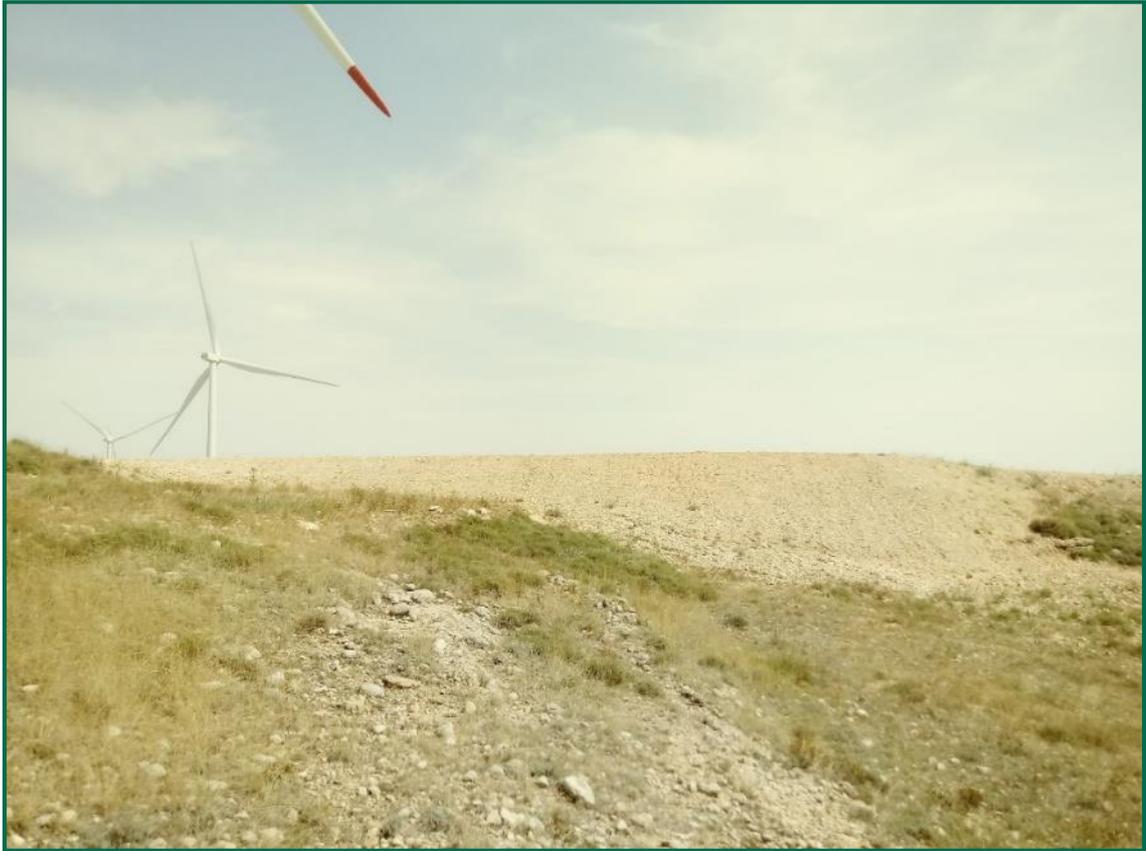
Fotografía 27. Talud en clúster Aguasvivas.

Durante este año, se produjeron deterioros en afección al terreno, debido a la escorrentía de las lluvias. Tras dar a conocer los daños a los gestores del parque eólico, se puso en marcha el plan de restauración de los mismos, donde se han restaurado todas las zonas afectadas y se han añadido medidas preventivas ante futuros eventos de lluvias. La medida ha consistido en la hidrosiembra taludes desprotegidos de vegetación.

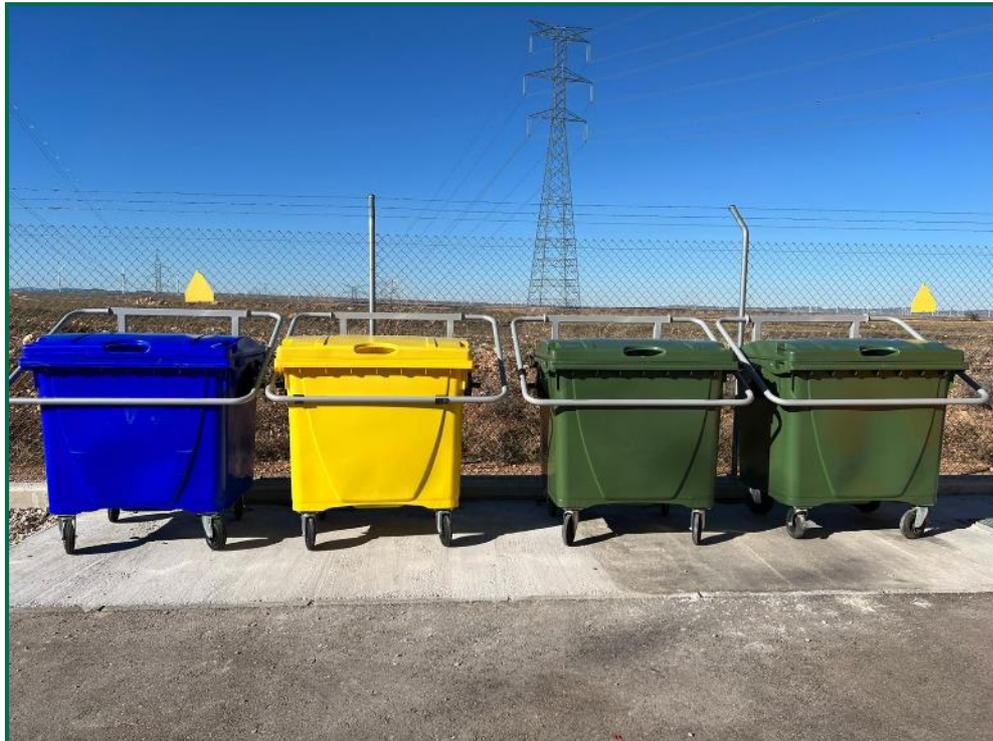
Fotografía 34. Contenedores de residuos asimilables a urbanos. Fuente: Repsol.
