| Nombre de la instalación: | PE LAS MAJAS VII B |
| Nombre del titular: | REPSOL S.A. |
| Informe de FASE de: | EXPLOTACIÓN |
| nº de informe y año de seguimiento: | INFORME Nº 3 DEL AÑO 2 |

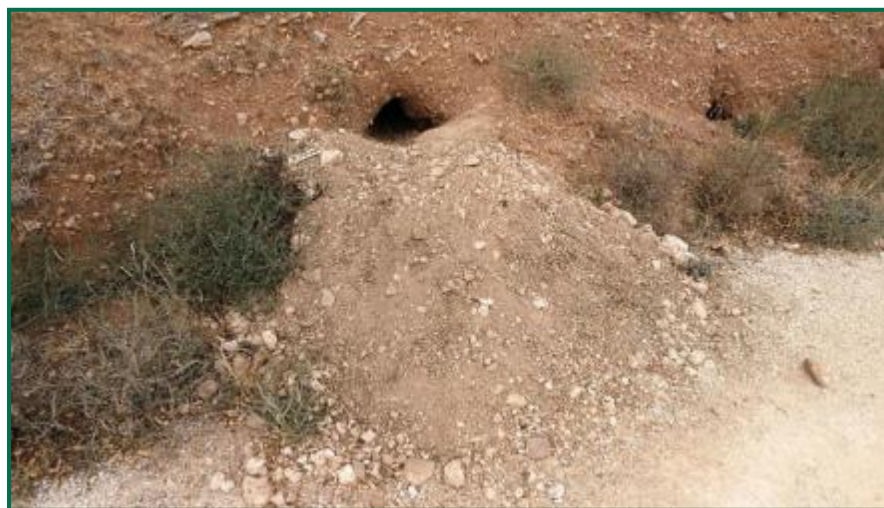
Fotografía 1. Tejonera.

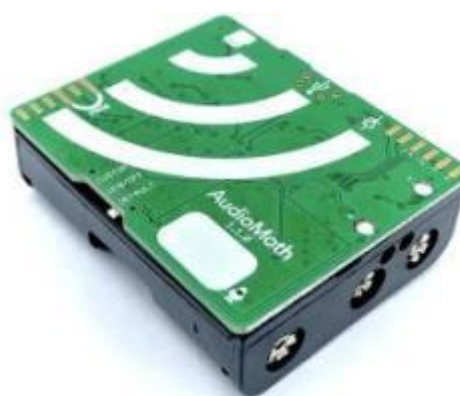
(b) AudioMoth silkscreen view

Figura 24. Audiomoth: vista del interior (a) y del exterior (b). Fuente: Hill et al. (2019).

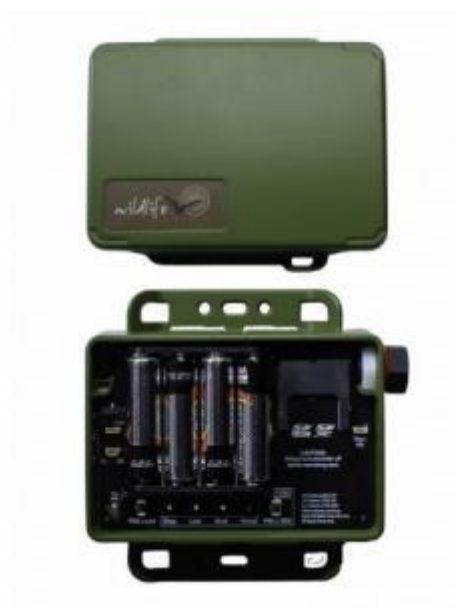
Otra de las grabadoras utilizadas es el MiniBat (WildLife Acoustics) que recogen frecuencias de sonidos entre 6 y 250 kHz, con filtro de ruidos, generando archivos WAV. Es programable desde otros dispositivos vía bluetooth mediante una App.

En caso, se han programado para que se activen 30 min antes y después del orto en modo ultrasónico.

Figura 26. Mini Bat: vista del interior (a) y del exterior (b). Fuente: WildLife Acoustics.

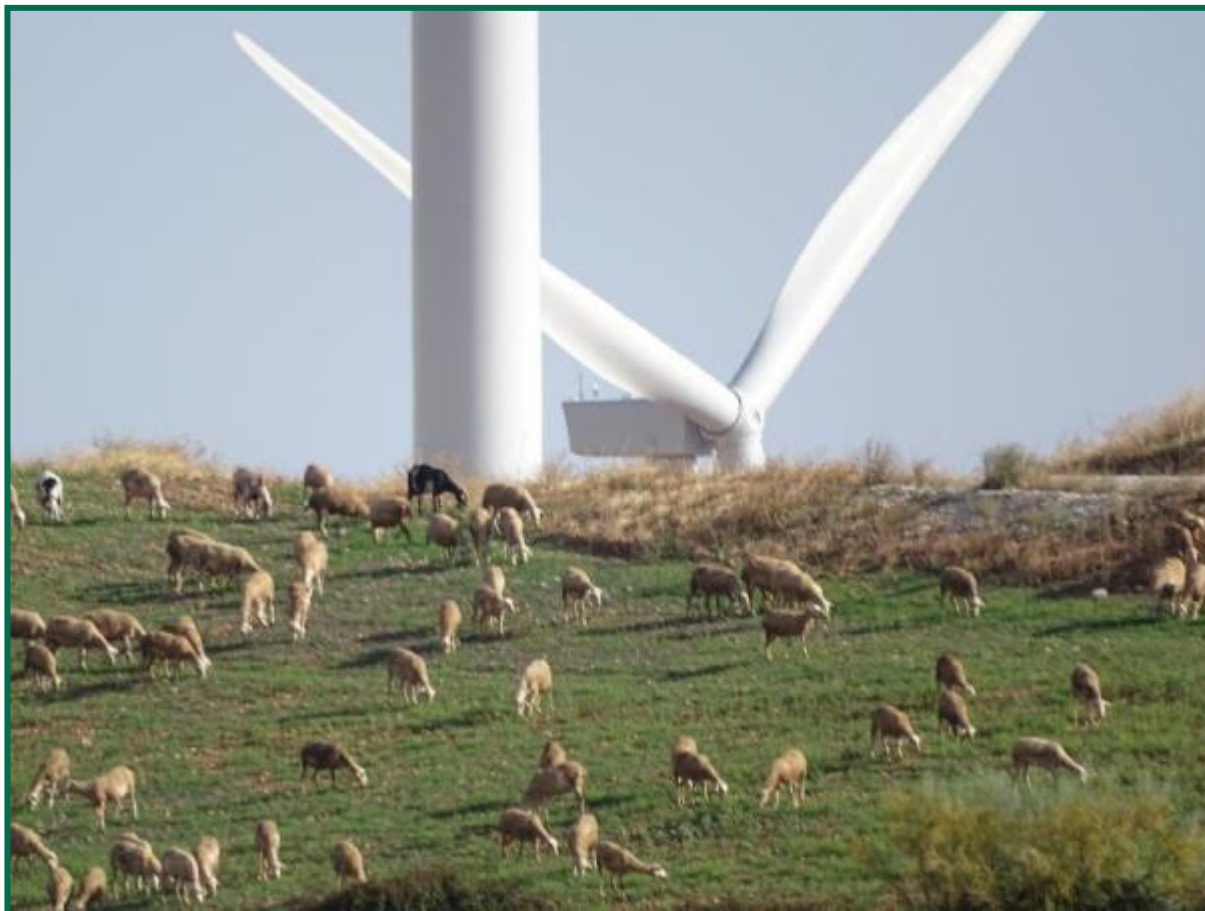
Fotografía 10. Rebaño de ovejas dentro del parque eólico.

De acuerdo con lo especificado en el párrafo anterior, se tendrá en cuenta y se vigilará de forma especial el abandono de cadáveres, dado que en el parque eólico de “Las Majas VII B”, existen explotaciones ganaderas ovinas. Para ello, se cuenta con la coordinación de los Agentes de Protección de la Naturaleza del Gobierno de Aragón, con quienes ya se les ha dado aviso para la retirada de cadáveres frescos, antes de la aparición de aves necrófagas, debido a la proximidad a aerogeneradores.

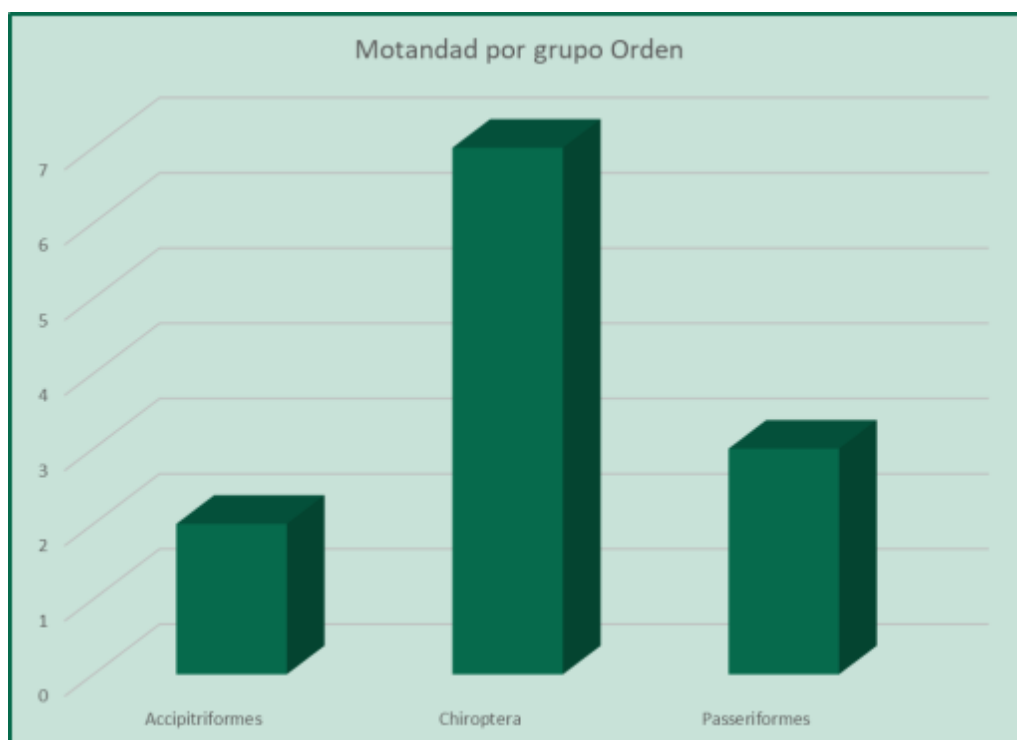
Figura 51. Mortalidad registrada por grupo Orden, para el periodo en estudio.

Los Accipitriformes lo forman las rapaces, Chiroptera murciélagos y Passeriformes pequeñas aves.

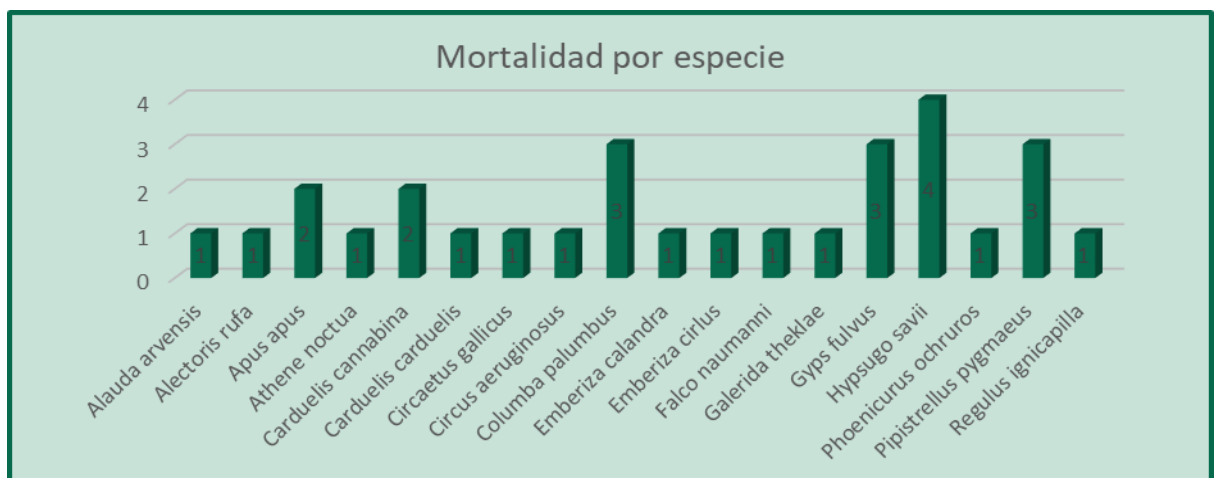
Figura 55. Mortalidad anual por especie, en el PE Las Majas VII B.

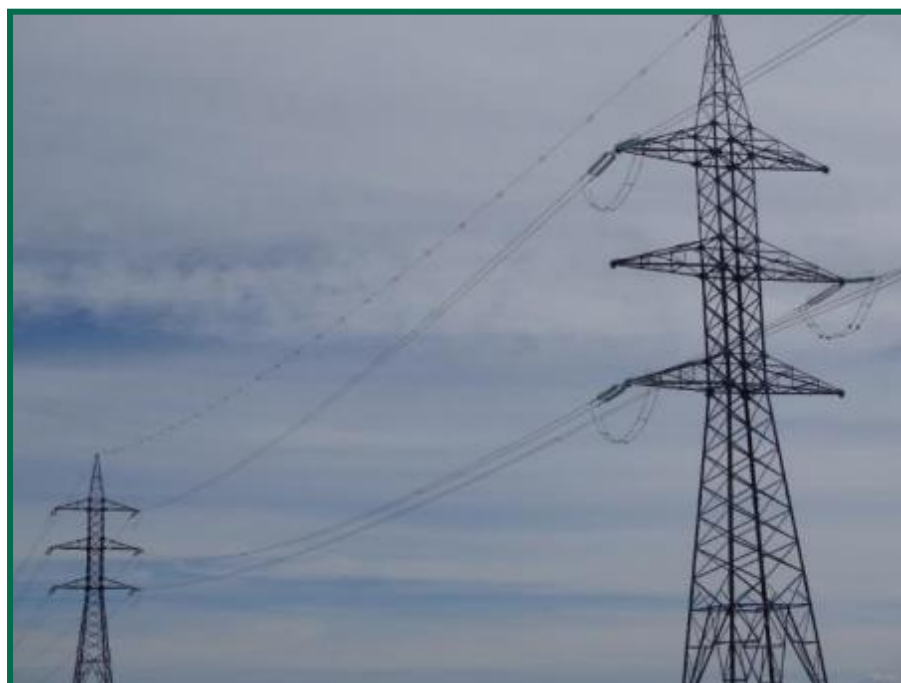
Las instalaciones están construidas de acuerdo con el Reglamento sobre condiciones técnicas y garantías de seguridad en líneas eléctricas de alta tensión (Real Decreto 223/2008, de 15 de febrero). Cuenta con aisladores de vidrio de un metro y salvapájaros en el cable superior.

Fotografía 14. Apoyos de la LAAT de evacuación

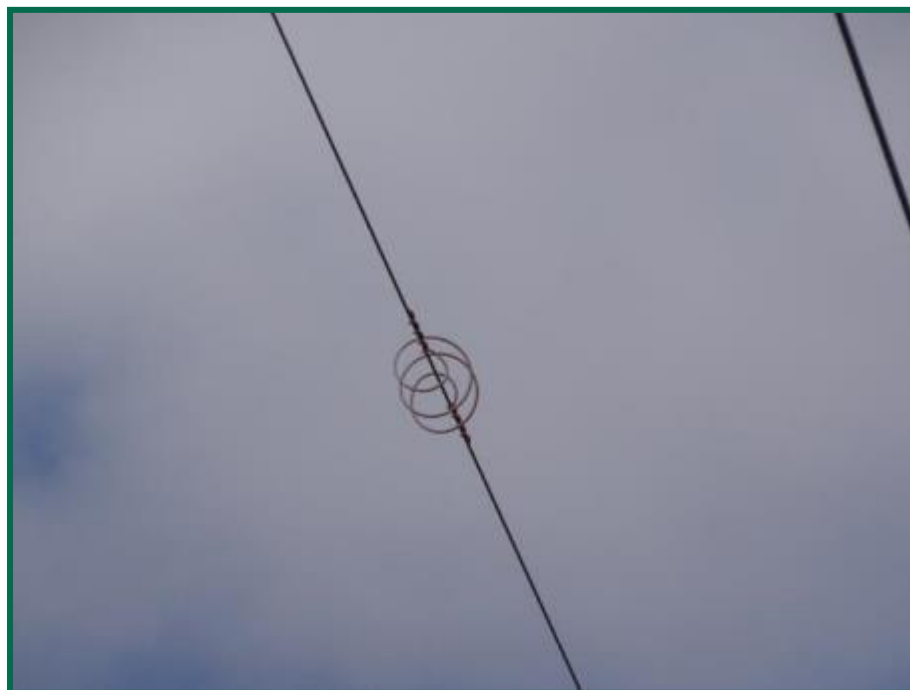
Fotografía 15. Detalle del sistema anti pájaros de la LAAT de evacuación.

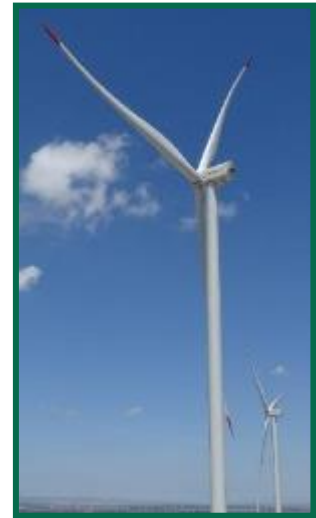
La medida preventiva del pintado de palas, consiste en una coloración en rojo de las puntas de las aspas de un aerogenerador. Según un estudio reciente realizado en Noruega (May R., 2020), “se puede reducir la mortandad hasta un 72% donde tiene un mayor efecto en aves rapaces”. El estudio se llevó a cabo en un parque eólico situado en un archipiélago frente a la costa, compuesto por 68 turbinas (altura del eje: 70; longitud de la pala del rotor 40 m) donde se pintó de negro una de las tres palas en 4 de los aerogeneradores. Se realizó una búsqueda continua de cadáveres con perros, antes y después del pintado de la pala. Finalizado a finales del 2016, representando siete años y medio antes y tres años y medio después del tratamiento.

Fotografía 16. Pintado de palas en los aerogeneradores.

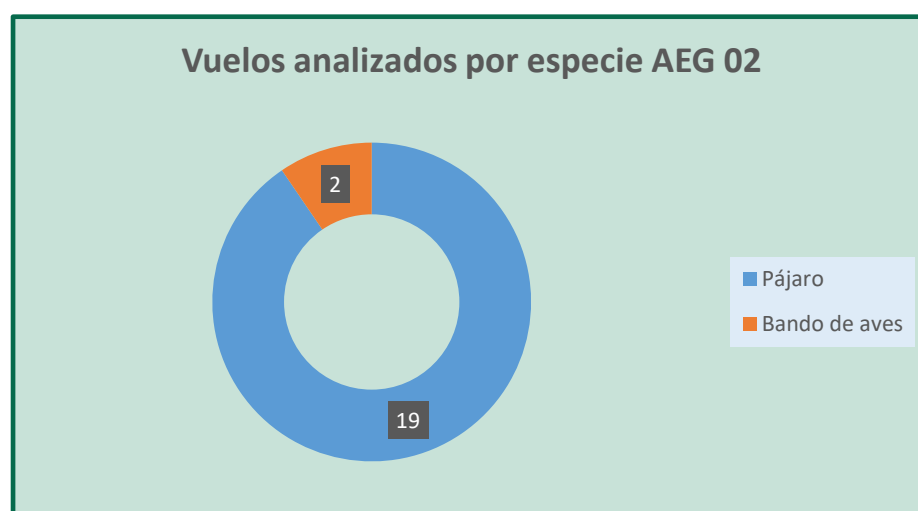
Figura 61. Porcentaje de vuelos por especie/grupo AG02.

Casi la mitad de los vuelos, son aves sin identificar, ya por lejanía con respecto al aerogenerador; lo que indica que se tratan a de aves grandes; como por la nitidez de la imagen.

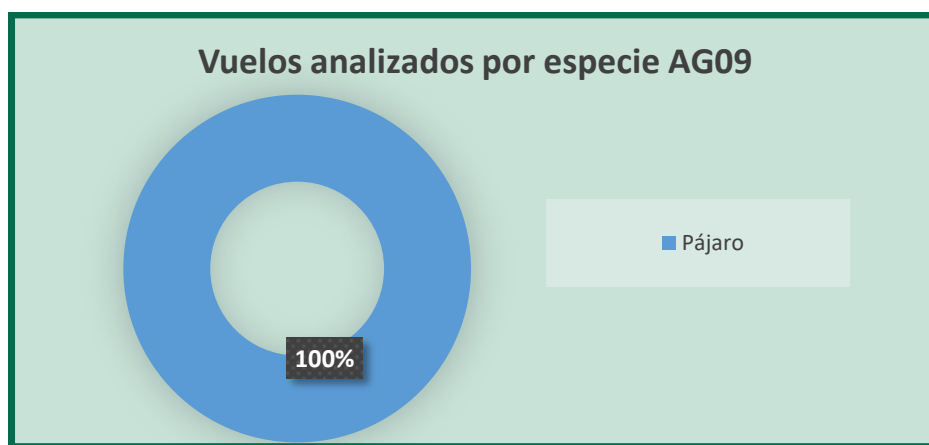
Figura 62. Porcentaje de vuelos por especie/grupo AG09.

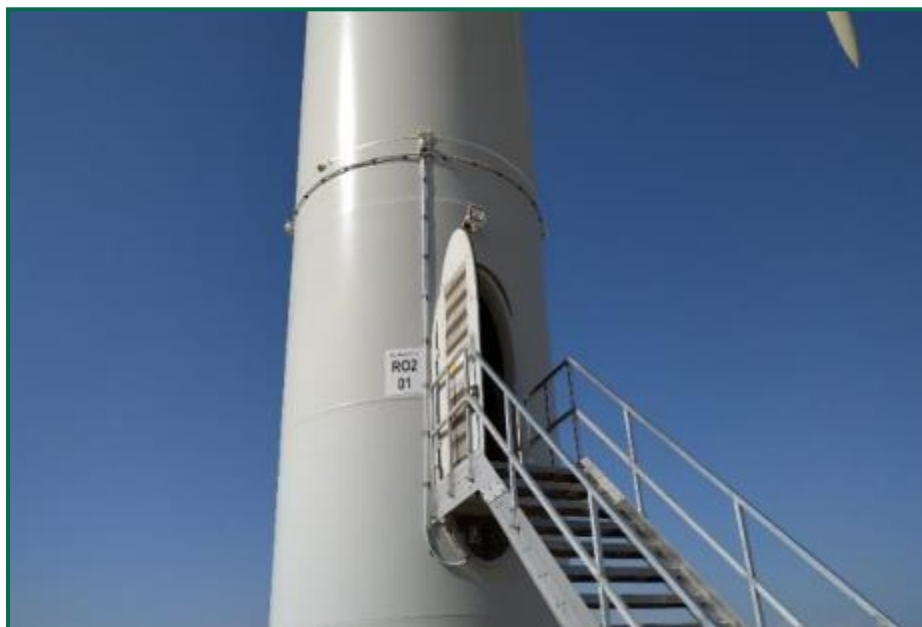
Con el objetivo de poder realizar un análisis comparativo entre el software hasta hora implantado y el proyecto Larus, de forma proactiva, se han instalado ya una prueba piloto del proyecto Larus, que incluye cámaras en 4G, y una mejora del software que facilitará el tratamiento de datos. La instalación se ha realizado en un aerogenerador de otro parque perteneciente al mismo promotor que se sitúa en la misma provincia. Este aerogenerador en una zona con un número alto de vuelos y en una posición representativa por mortalidad, resulta idóneo para contrastar ambas versiones. Va a facilitar una comparativa en la eficacia de detección de ambos sistemas. Además, cuenta con un año desde su instalación, lo que va a

Fotografía 18.. Nuevo sistema W4-D10, instalado en ROII-01.

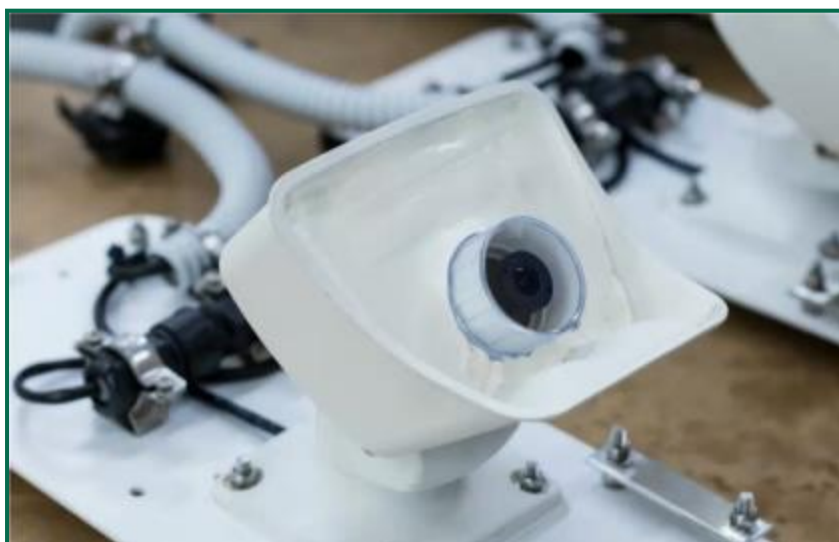
lentes son susceptibles de ensuciarse y dañarse o generar reflejos con el sol. Al quedar semi expuesto a la intemperie, la lente del objetivo posee un cristal deslizante e impermeable.

Fotografía 19. Nuevas carcasas para las cámaras de detección de DtBird.

Los cubre lentes de cristal se incluirán con el nuevo software funcionando ya que están adaptados para el formato de imagen que toma el nuevo software. El objetivo es reducir reflejos del sol y posibilitar la limpieza de los mismos sin necesidad de reemplazo/uso de maquinaria de trabajo en altura, por lo que el coste será menor y se podrán limpiar con mayor frecuencia que la del protocolo de cambio anual actual. Se adjuntan imágenes del cambio de cubre lentes, por fuera los cubre lentes de plástico y cristal son muy similares.

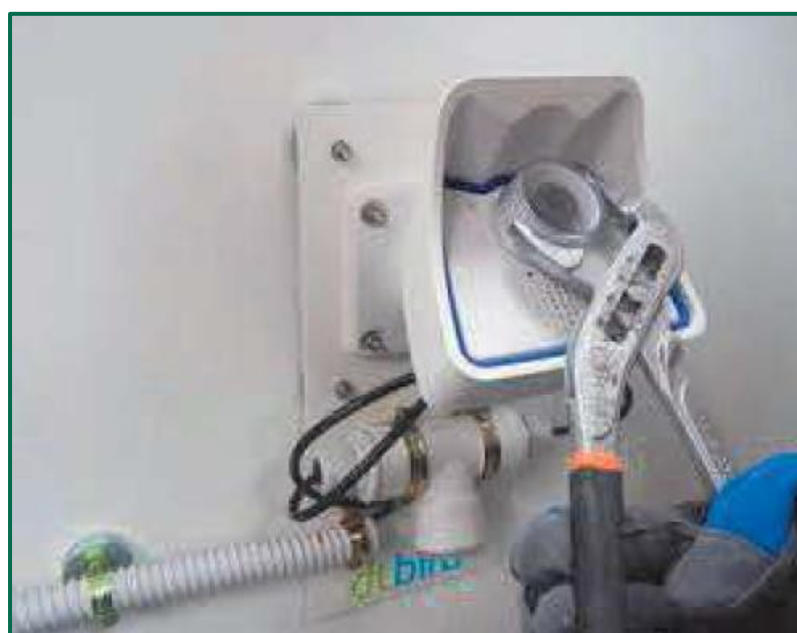
Fotografía 20. Cubrelente acoplado a la nueva cámara.

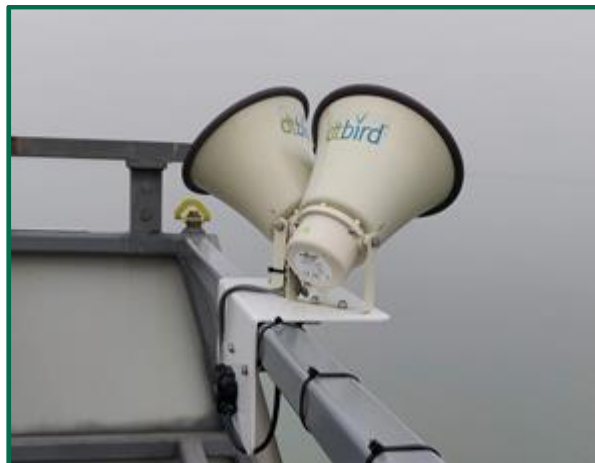
Fotografía 21. Sistema de anclaje de los altavoces.

- Se propone el posicionamiento de los altavoces lo más altos posible, ya que la presión sonora (dB) se reduce a la mitad cuando la distancia se duplica. Por tanto, para vuelos de altura como los realizados por planeadores de gran envergadura como el buitre leonado, recomendamos aumentar la altura de los altavoces todo lo posible, esto es, hasta la nacelle. El *Collision Avoidance Module* estaría formado en este caso por los dos anillos de altavoces habituales en torre, y cuatro altavoces en la nacelle orientados hacia las palas. Así, los sonidos emitidos por el módulo serán percibidos a mayor volumen por las aves que vuelan en altura y en trayectoria sobre el rotor, sin detrimento en la protección de las áreas que actualmente cubren los dos anillos de la torre.

Los sistemas de fijación los hacemos a medida para cada aerogenerador, necesitamos los 3D de la nacelle y se necesita el permiso del fabricante del aerogenerador.

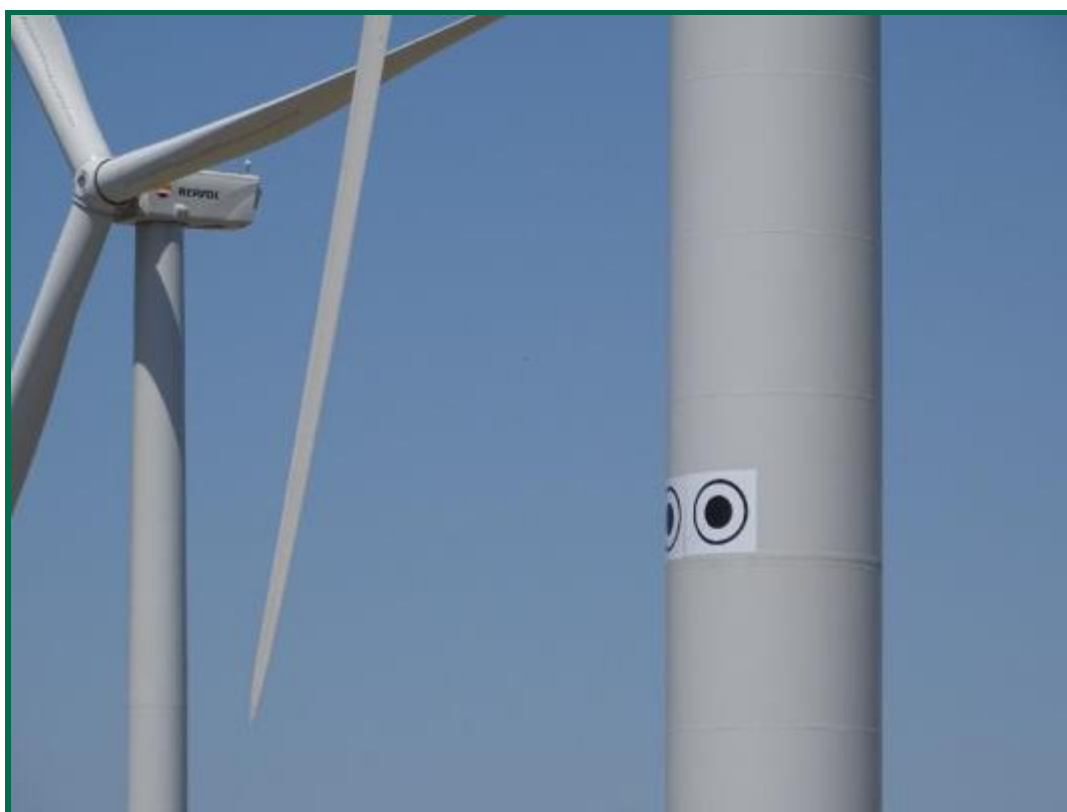
La medida consiste en pegar vinilos de 2x2m (cada ojo) a una altura donde el barrido de las palas cruce sobre ellas.

Fotografía 22. "Ojos" instalados en uno de los parques de Repsol en Aragón.

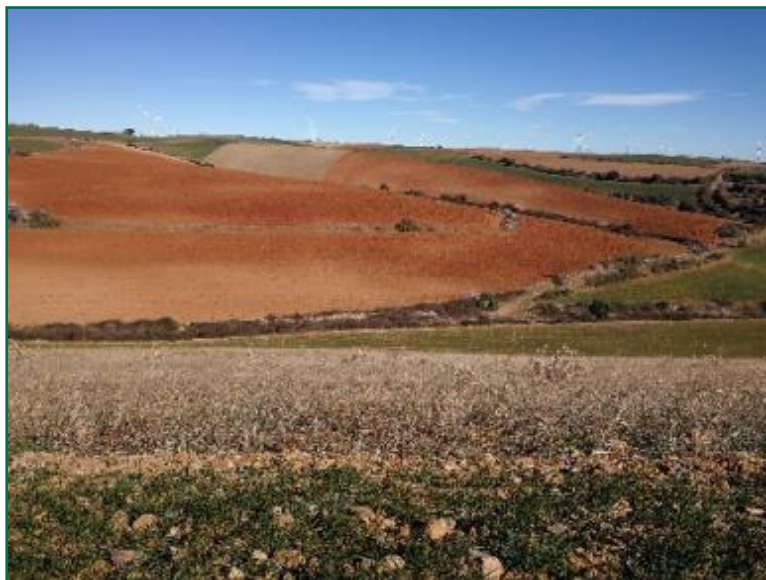
Fotografía 23. Área de tierra de cultivo abandonado.

Debido a las preferencias de nidificación sobre el tipo de vegetación, y la proximidad de algunas de estas zonas a los aerogeneradores, desde la Comisión de Seguimiento se propuso el estudio del efecto que pueda producir este hecho sobre la población de estas especies y la posibilidad de tomar como medida, el labrado de las mismas para evitar colisiones. Las áreas que se han localizado en este parque son muy pequeñas por lo que esta medida se planteará aplicar cuando el abandonado la actividad agrícola presente condiciones para la nidificación.

Durante el cuatrimestre pasado, se estudió la posibilidad de eliminar la vegetación de estas zonas denominadas de rastrojera de larga duración. Prestando mayor atención a estas posiciones de aerogeneradores próximas a estas áreas, se recogió una baja siniestralidad. Por este motivo, se desestimó la aplicación de esta medida. Durante este tercer cuatrimestre, se ha encontrado con que las posiciones más próximas a estas zonas, han sido las de mayor siniestralidad.

Cabe decir, que las zonas de rastrojera de larga duración del parque eólico LM7B, han sido labradas por causas ajenas. No obstante, este es un periodo invernal donde estas aves, buscan cobijo en campos con este tipo de vegetación.

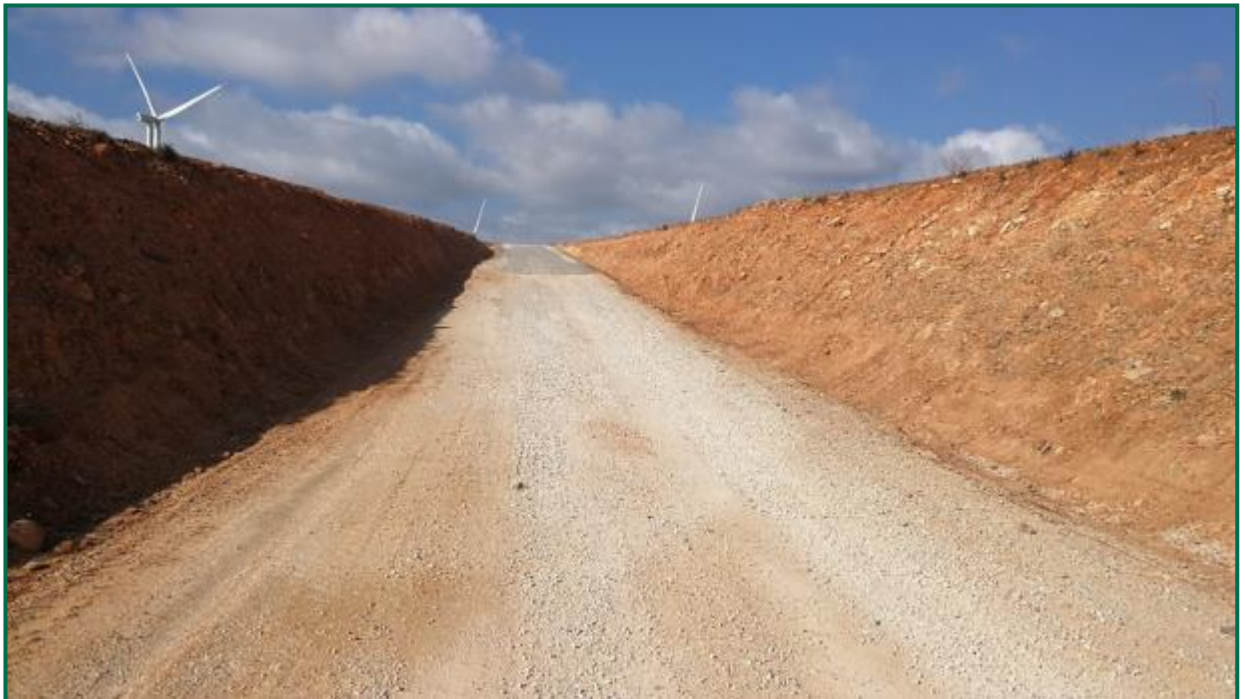
Durante el periodo anterior, se produjo un deterioro en afección al terreno, debido a la escorrentía de las lluvias. Tras conocer los daños, los gestores del parque eólico, llevaron a cabo un plan de restauración sobre todas las zonas afectadas, y se han añadido medidas preventivas ante futuros eventos de lluvias.

Fotografía 24. Limpieza de las cunetas.

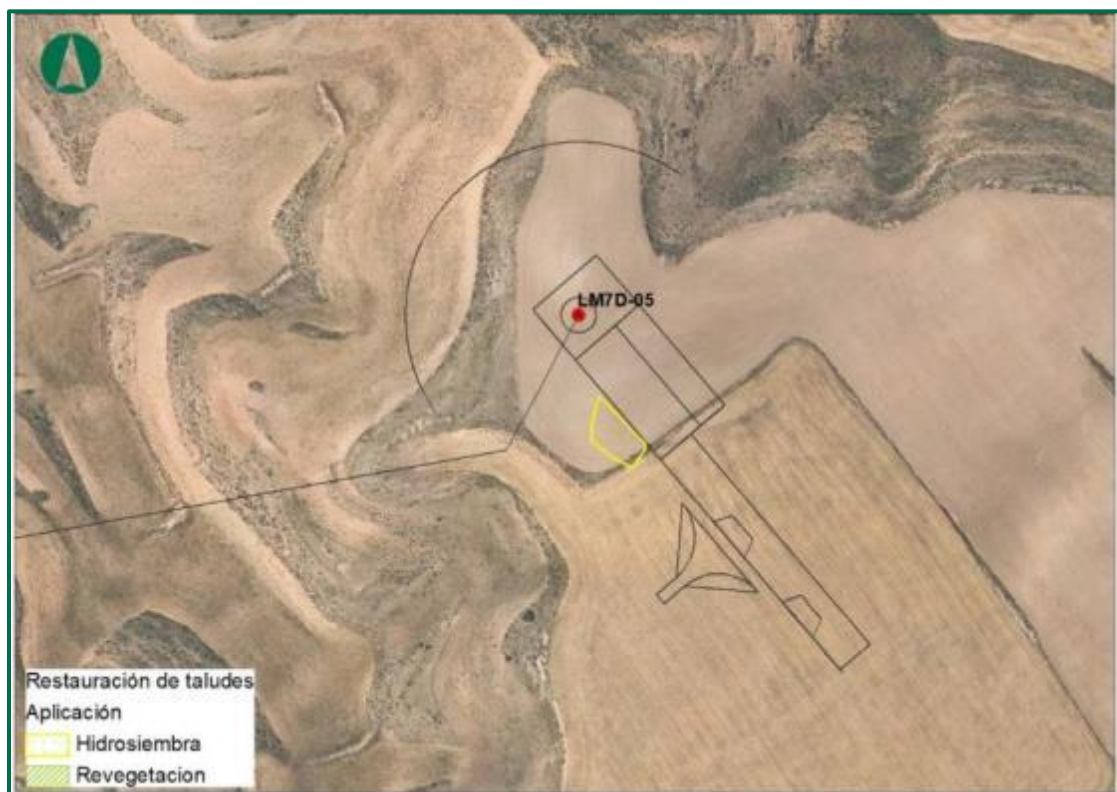
Figura 69. Ubicación del talud a restaurar en el clúster Aguasvivas.

Tras las visitas realizadas con el fin de evaluar los distintos puntos contemplados en el inventario del seguimiento ambiental, se ha podido constatar que algunas de las cunetas han quedado colmatadas por el arrastre de elementos gruesos de los taludes y pistas. Pero la mayoría han tenido un correcto funcionamiento de las cunetas de drenaje destinadas a mitigar el riesgo de erosión en los viales de acceso de acceso a la subestación y hacia los aerogeneradores del parque.

Durante este año, se produjeron deterioros en afección al terreno, debido a la escorrentía de las lluvias. Tras dar a conocer los daños a los gestores del parque eólico, se puso en marcha el plan de restauración de los mismos, donde se han restaurado todas las zonas afectadas y se han añadido medidas preventivas ante futuros eventos de lluvias. La medida ha consistido en la hidrosiembra taludes desprotegidos de vegetación.

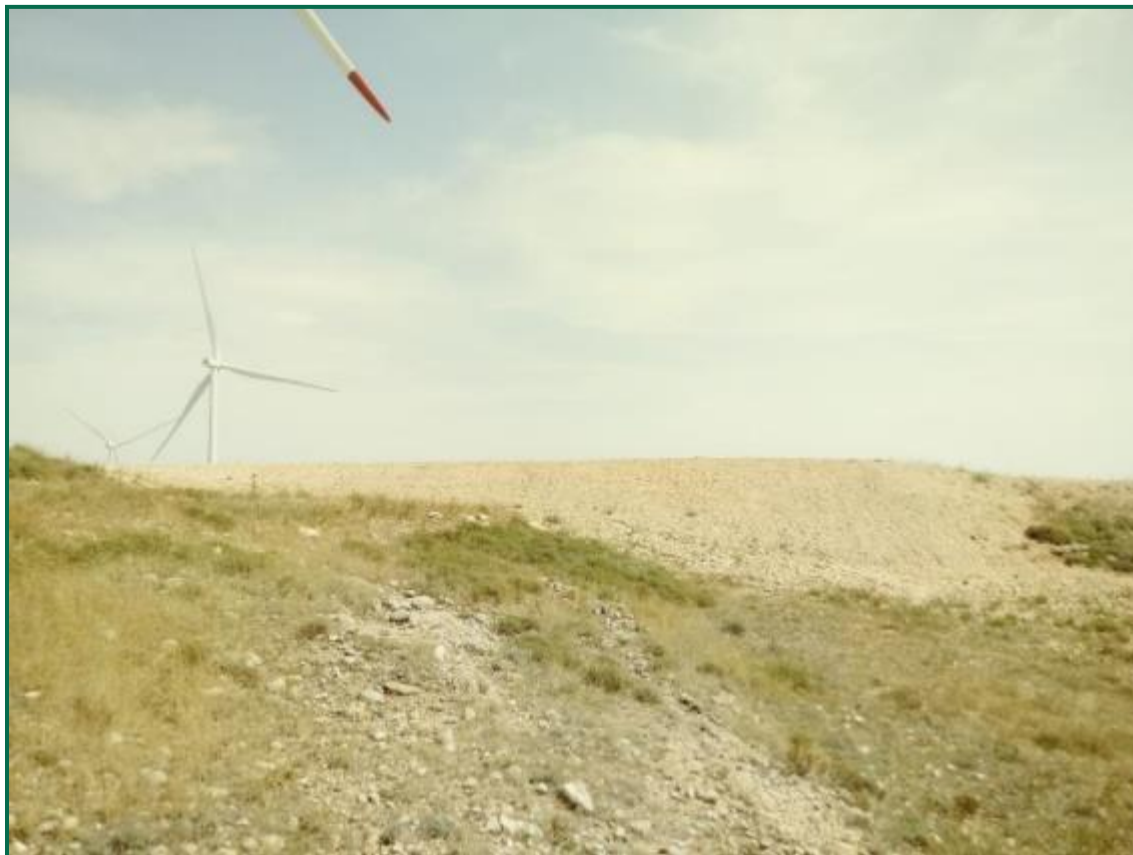
Fotografía 27. Talud en clúster Aguasvivas.

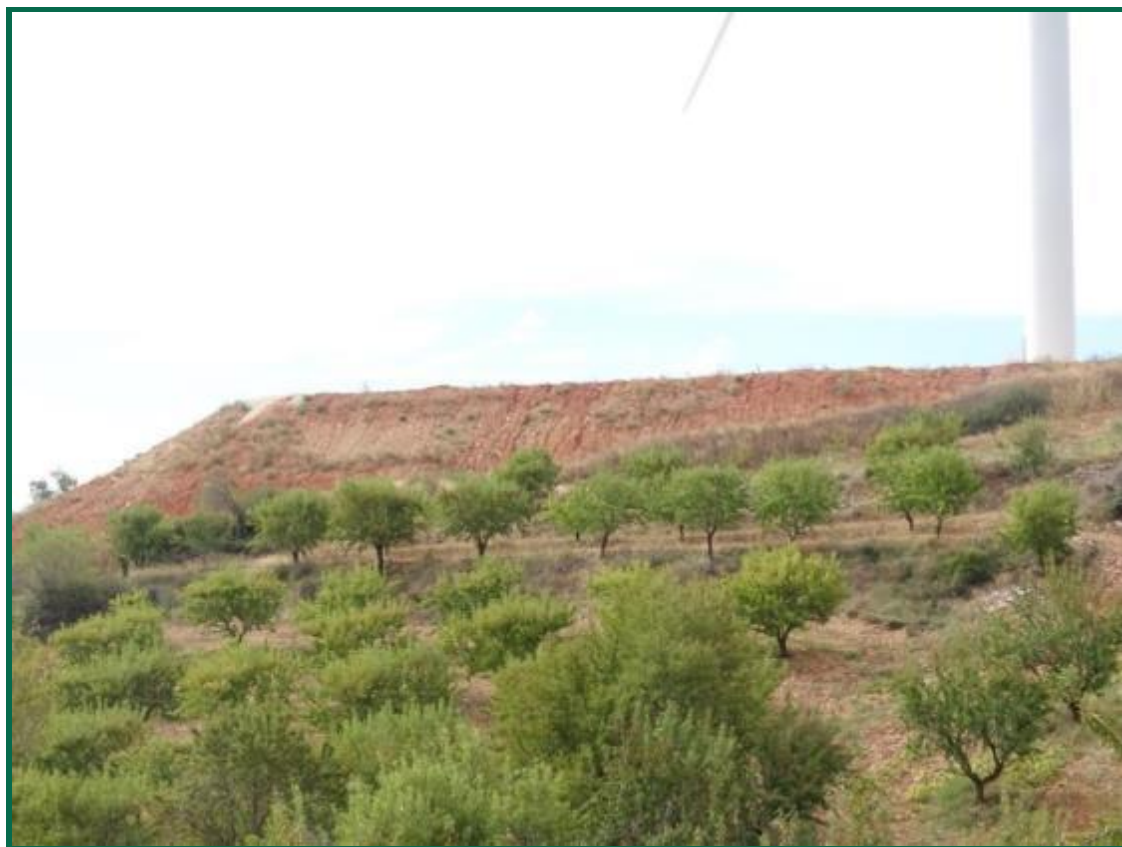
Fotografía 29. Talud en el clúster Aguasvivas.

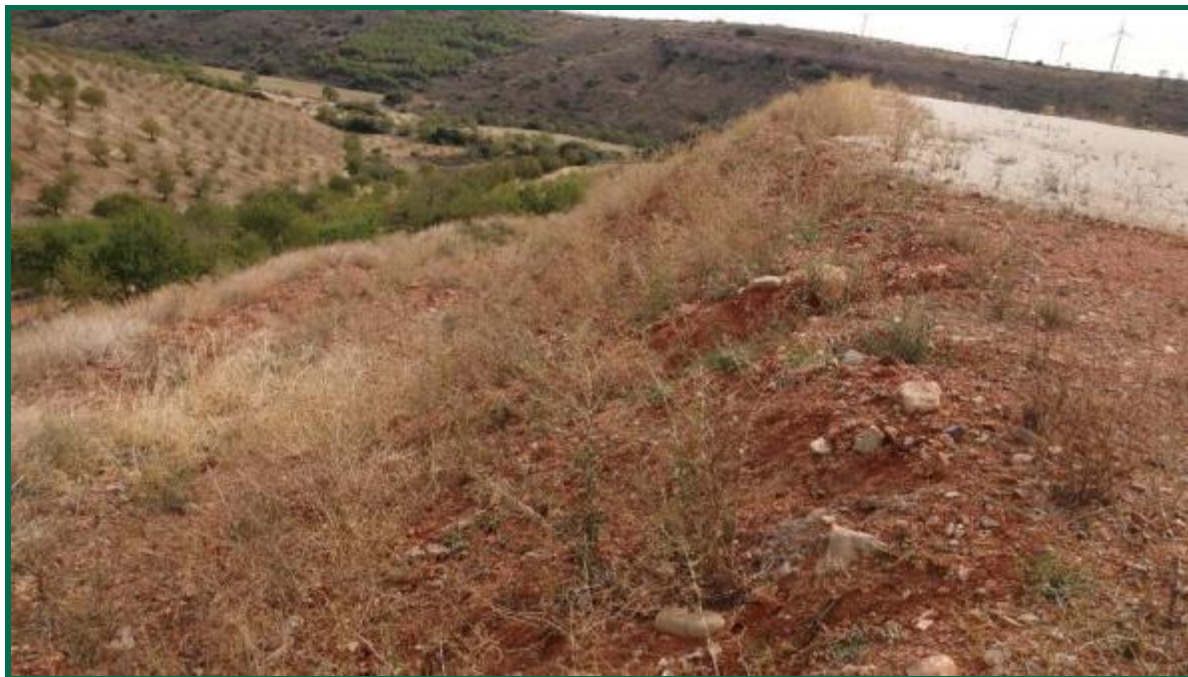
Fotografía 30. Talud en el clúster Aguasvivas, actualmente.

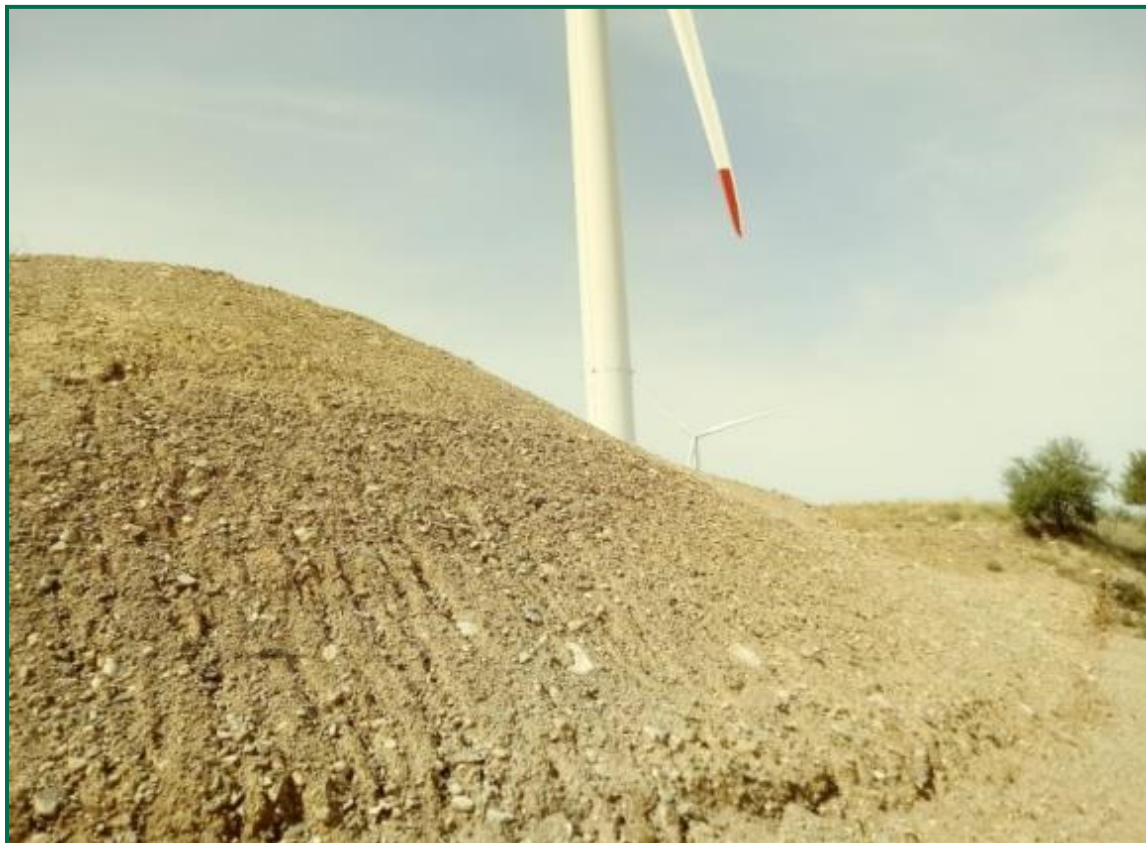
Fotografía 31. Talud en clúster Aguasvivas.

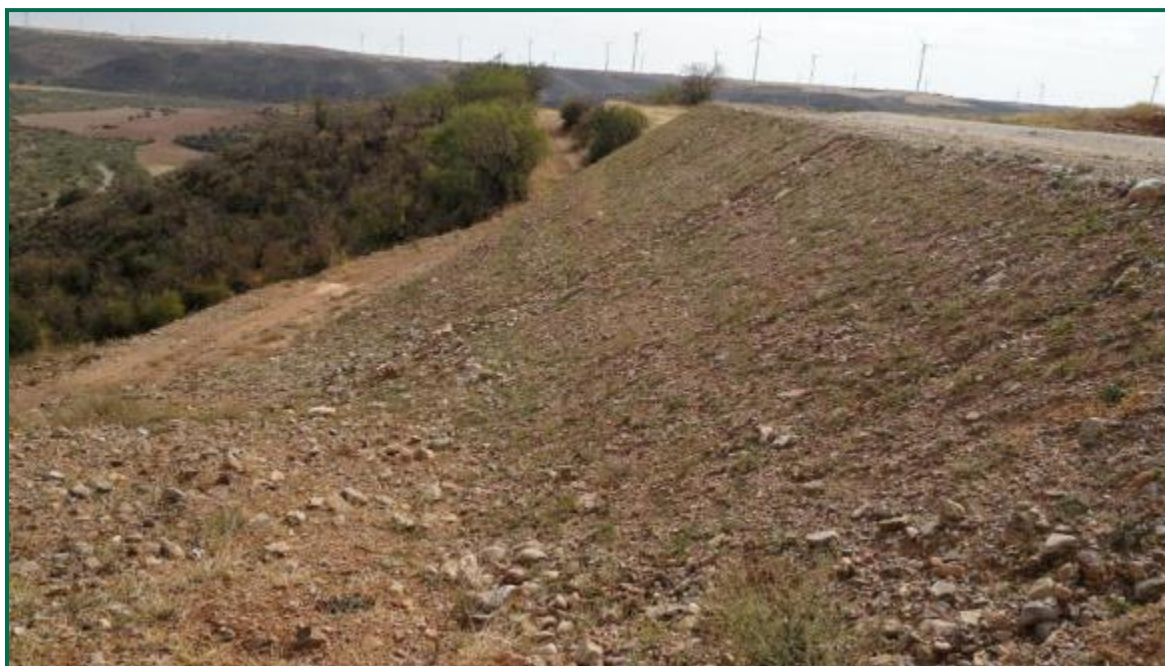
Fotografía 32. Talud en clúster Aguasvivas. Aspecto actual.

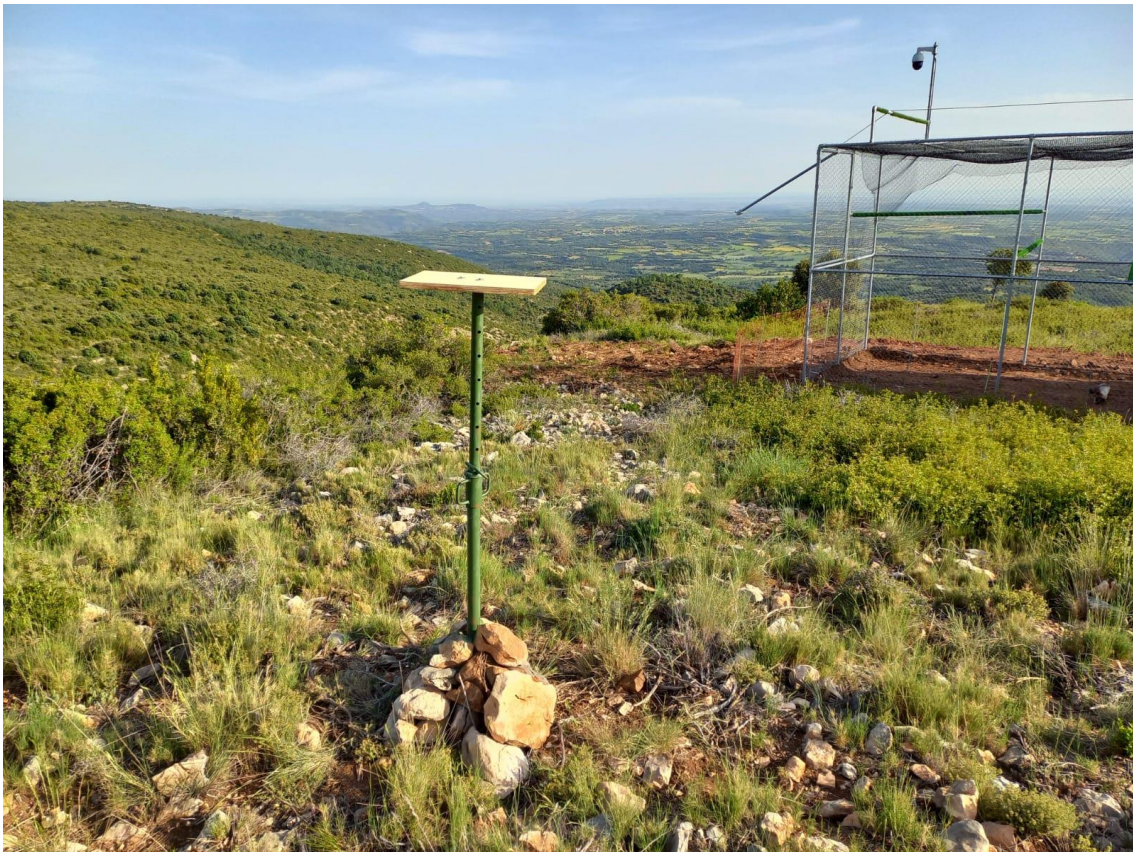
Foto nº 10. Plataforma de alimentación suplementaria.

Después de liberar, los pollos suelen quedarse varias semanas en las inmediaciones del jaulón y se les ofrece comida a diario mientras están aprendiendo a cazar y se independizan de forma progresiva. Se han instalado en el entorno de liberación plataformas comederos realizadas sobre postes donde se repartirá la alimentación.
