Nombre de la instalación:	PE LAS MAJAS VII B
Provincia/s ubicación de la instalación:	HERRERA DE LOS NAVARROS
Nombre del titular:	REPSOL S.A.
CIF del titular:	B-87822904
Nombre de la empresa de vigilancia:	LUZ DE GESTIÓN Y MEDIO AMBIENTE S.L.
Tipo de EIA:	ORDINARIA
Informe de FASE de:	EXPLOTACIÓN
Periodicidad del informe según DIA:	CUATRIMESTRAL
Año de seguimiento nº:	AÑO 3
nº de informe y año de seguimiento:	INFORME Nº 1 DEL AÑO 3
Período que recoge el informe:	ENERO 2023-ABRIL 2023

El parque eólico Las Majas VII B, está compuesto por 13 aerogeneradores, 1 subestaciones eléctricas y 1 líneas de alta tensión, con evacuación final en la subestación de Muniesa. Comprende los términos municipales de Azuara, Herrera de los Navarros, Villar de los Navarros y Moyuela (Zaragoza).

El presente documento es el **primer informe cuatrimestral del año 2023** del parque eólico LAS MAJAS VII B.

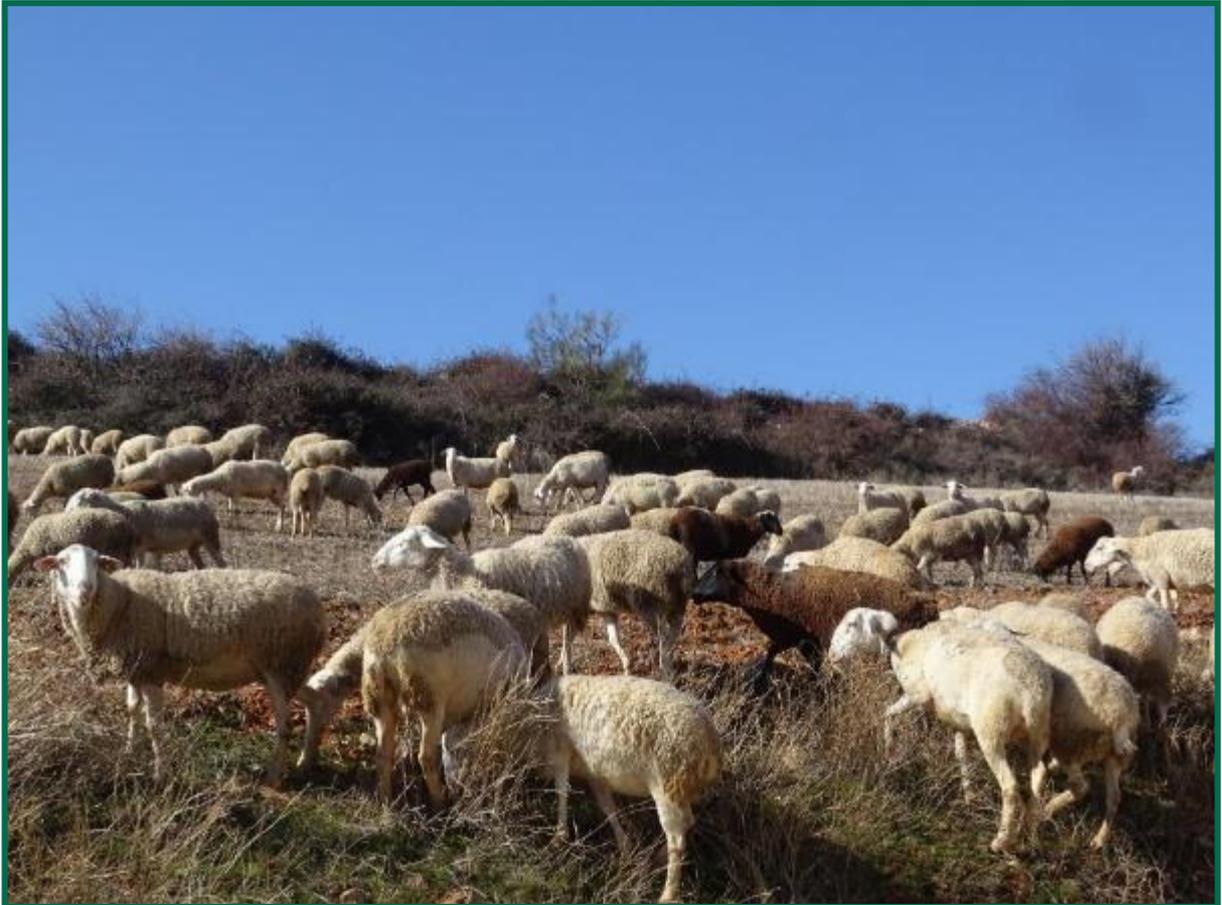
“Deberá evitarse de forma rigurosa el abandono de cadáveres de animales o de sus restos dentro o en el entorno del parque eólico, con el objeto de evitar la presencia en su zona de influencia de aves necrófagas o carroñeras. Si es preciso, será el propio personal del parque eólico quien deba realizar las tareas de retirada de los restos orgánicos. En el caso de que se detecten concentraciones de rapaces necrófagas debido a vertidos de cadáveres, prescindiendo de los sistemas autorizados de gestión de los mismos en las proximidades del parque eólico que pueda suponer una importante fuente de atracción para buitre leonado y otras rapaces, se pondrá en conocimiento de los Agentes de Protección de la Naturaleza, para que actúen en el ejercicio de sus funciones.”

Fotografía 10. Rebaño de ovejas dentro del parque eólico.

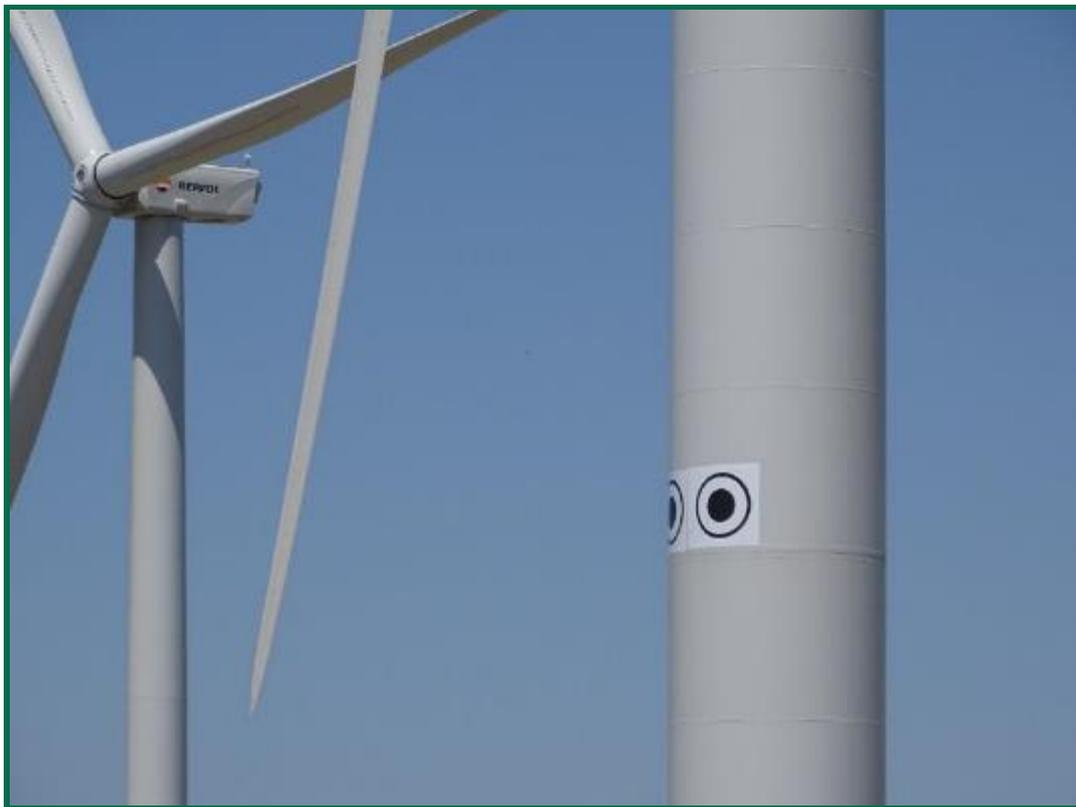
La medida consiste en pegar vinilos de dos círculos concéntricos de tamaño 2x2m (cada ojo o círculo) a una altura donde el barrido de las palas cruce sobre ellas.

Fotografía 22. “Looming eyes” instalados en uno de los parques de Repsol en Aragón.

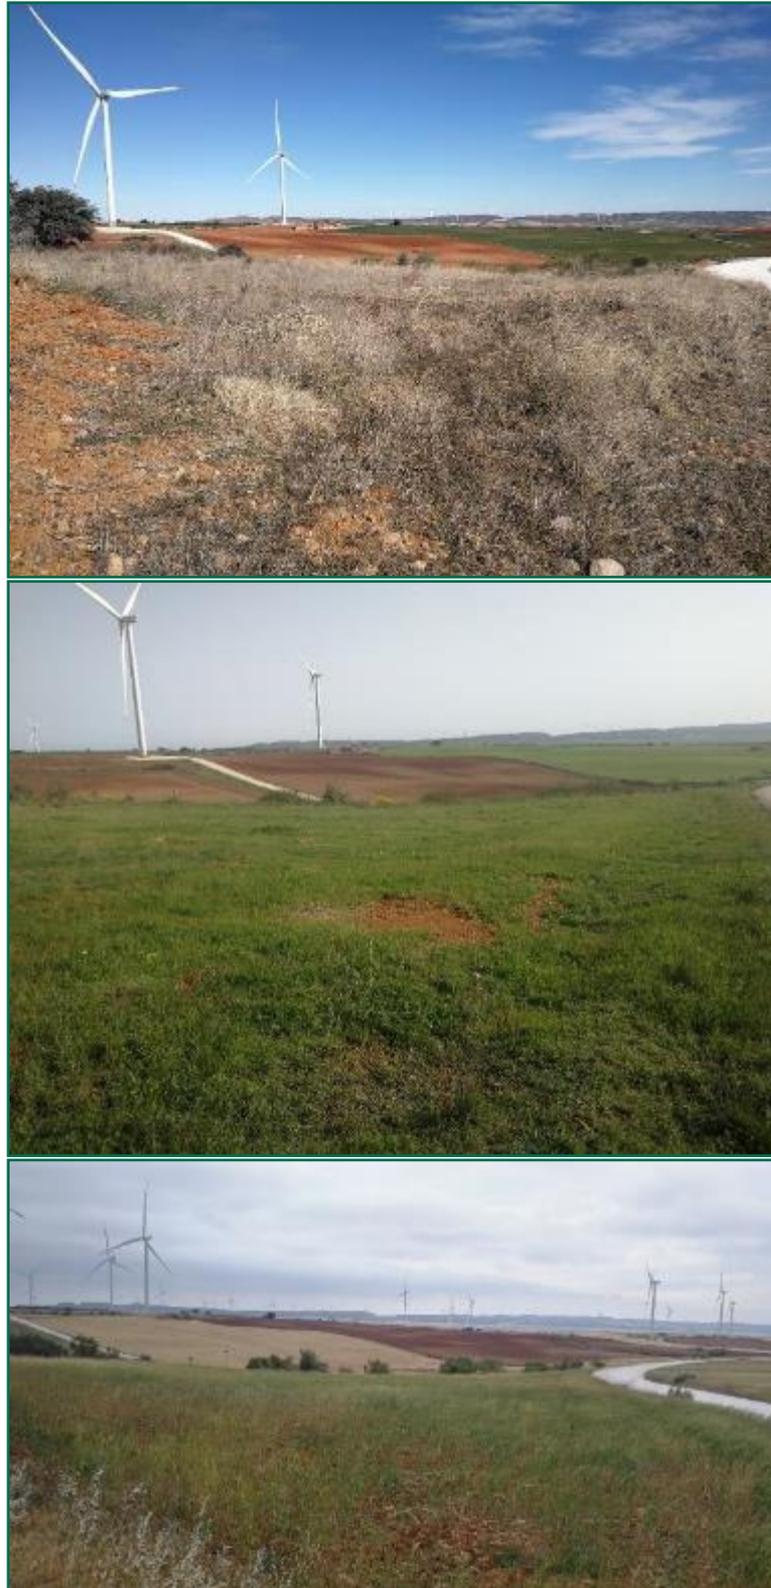
Fotografía 23. Área de tierra de cultivo (LM7C-06) propuesta como área en barbecho de larga duración, ahora sembrado.
(arriba estado original del campo, medio estado durante el invierno y abajo estado actual)

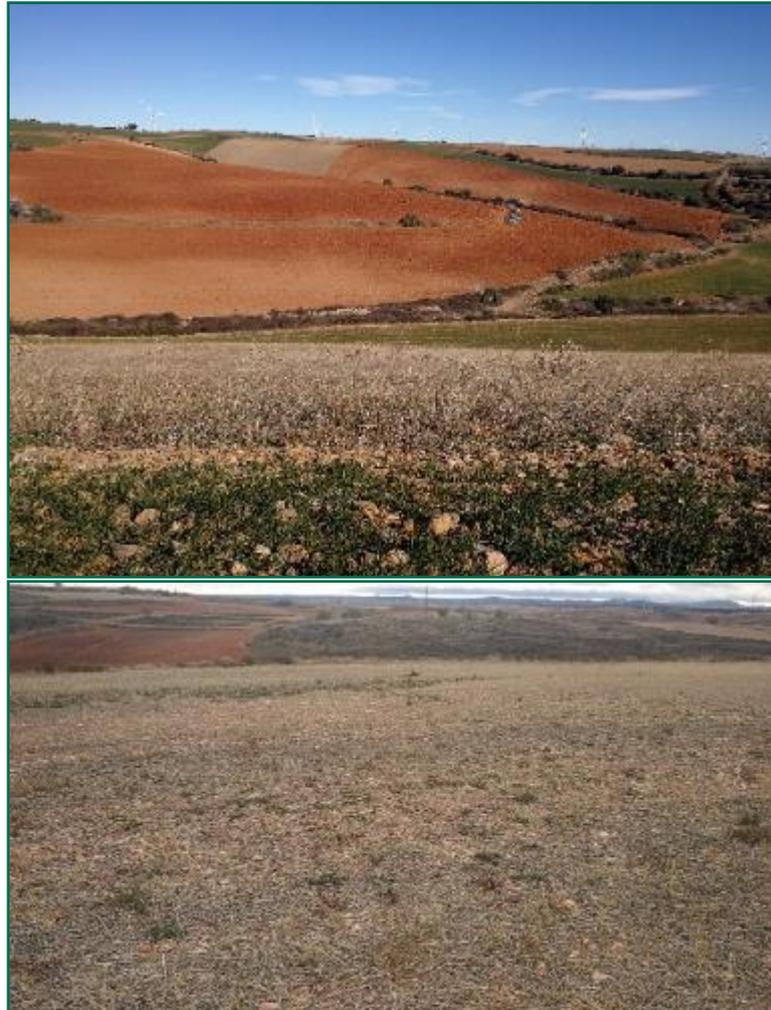
Fotografía 24. Área de tierra de cultivo (LM7B 09) propuesta como área en barbecho de larga duración, ahora sembrado.
(arriba estado original del campo y abajo estado actual: labrado)

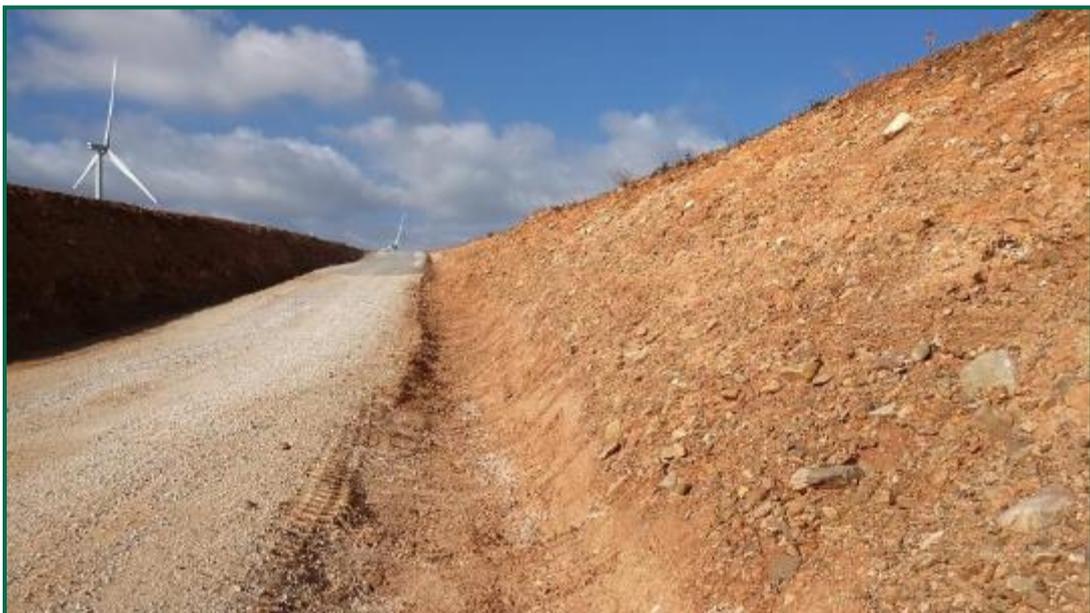
Durante el periodo anterior, se produjo un deterioro en afección al terreno, debido a la escorrentía de las lluvias. Tras conocer los daños, los gestores del parque eólico, llevaron a cabo un plan de restauración sobre todas las zonas afectadas, y se han añadido medidas preventivas ante futuros eventos de lluvias.

Fotografía 25. Limpieza de las cunetas.

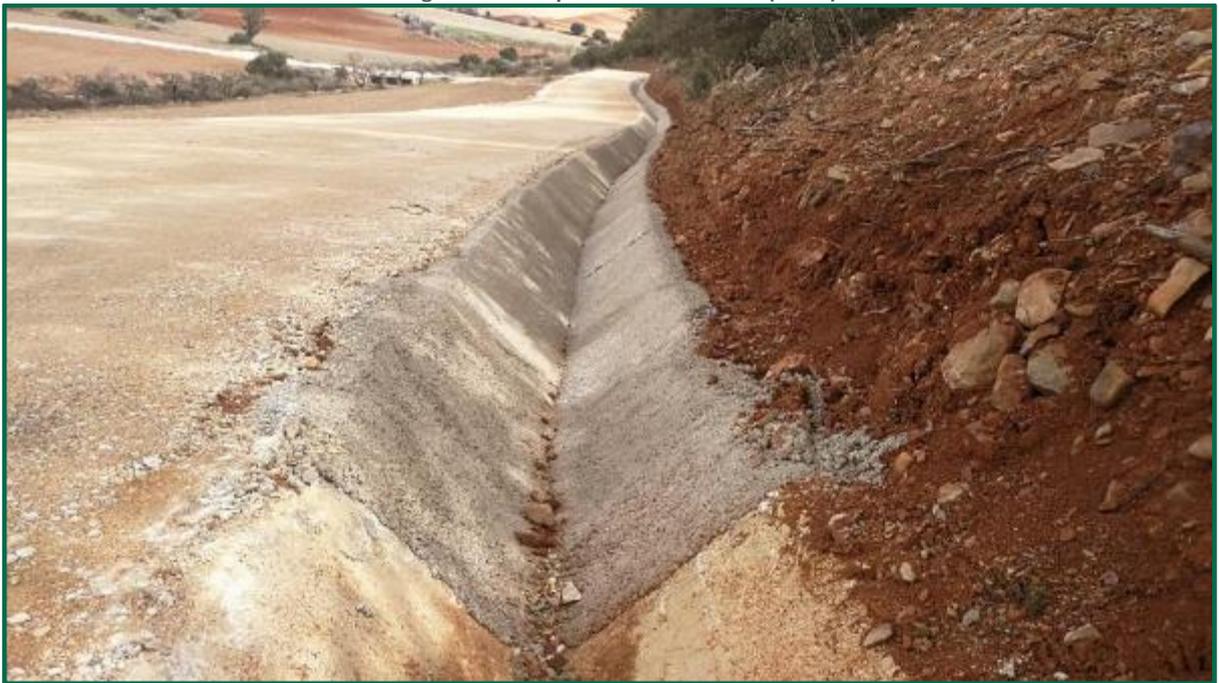
Fotografía 27. Tramo de cuneta hormigonado. (después)

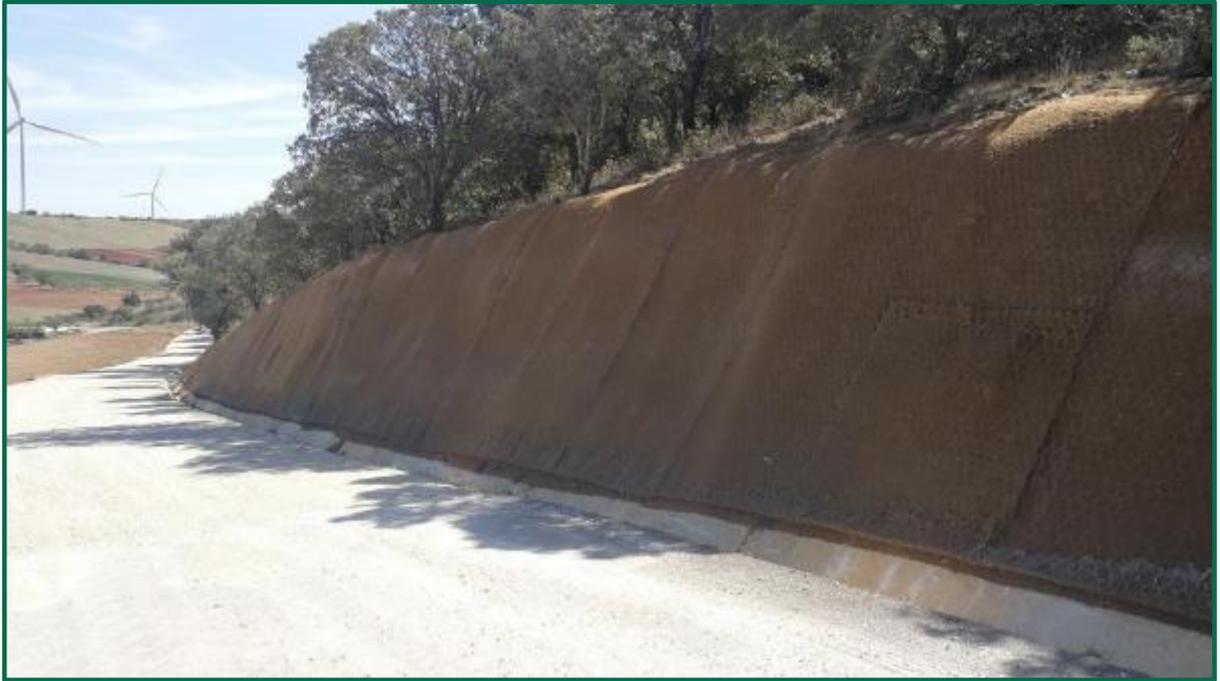
Fotografía 28. Fibra de coco y malla metálica en talud. (después)

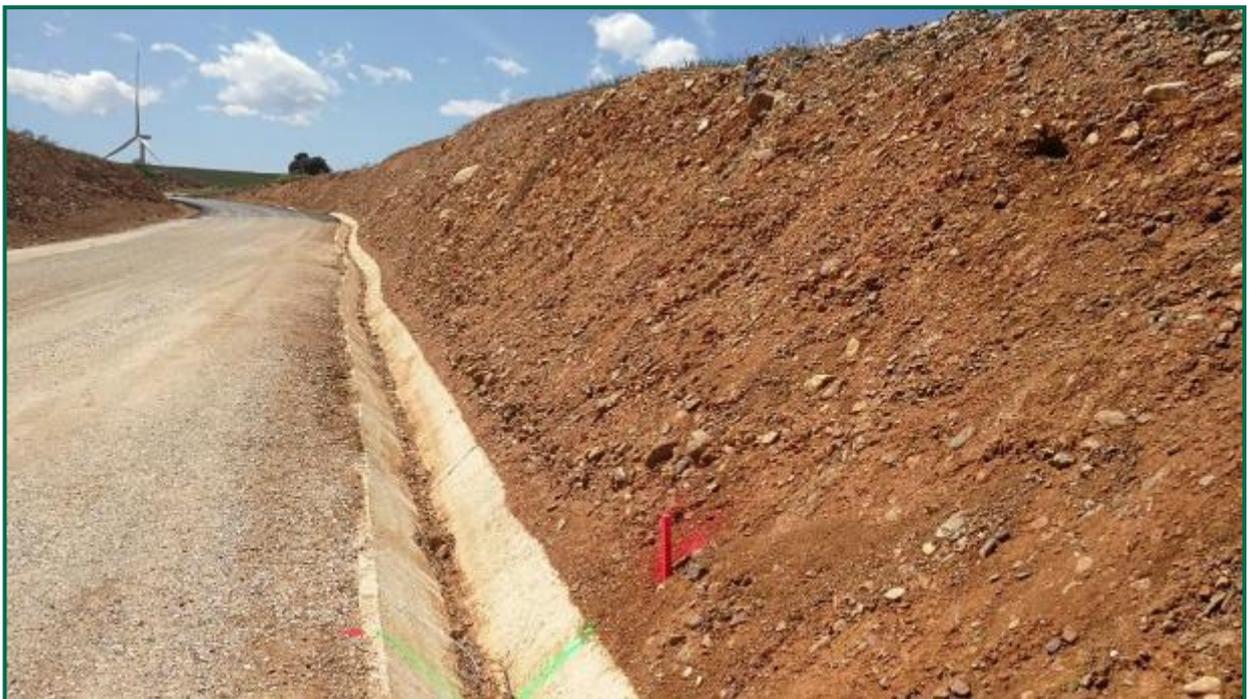
Fotografía 29. Talud en proceso de restauración y protección.

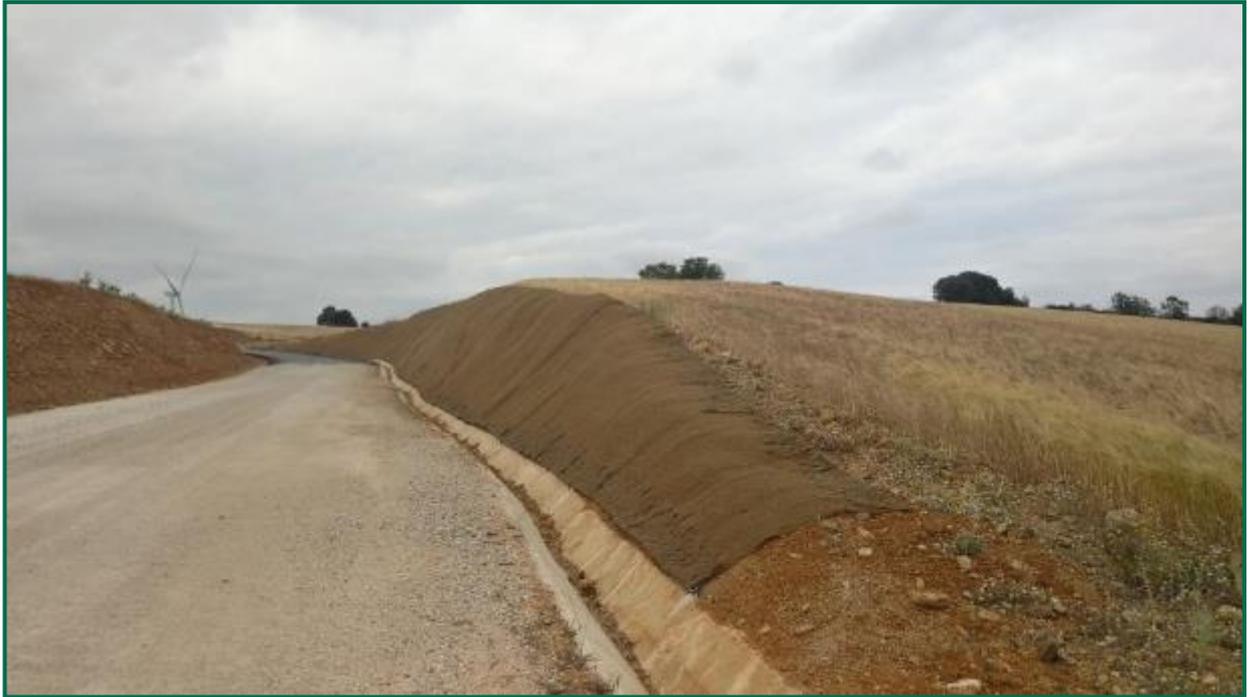
Fotografía 30. Talud cubierto con malla metálica y fibra de coco.

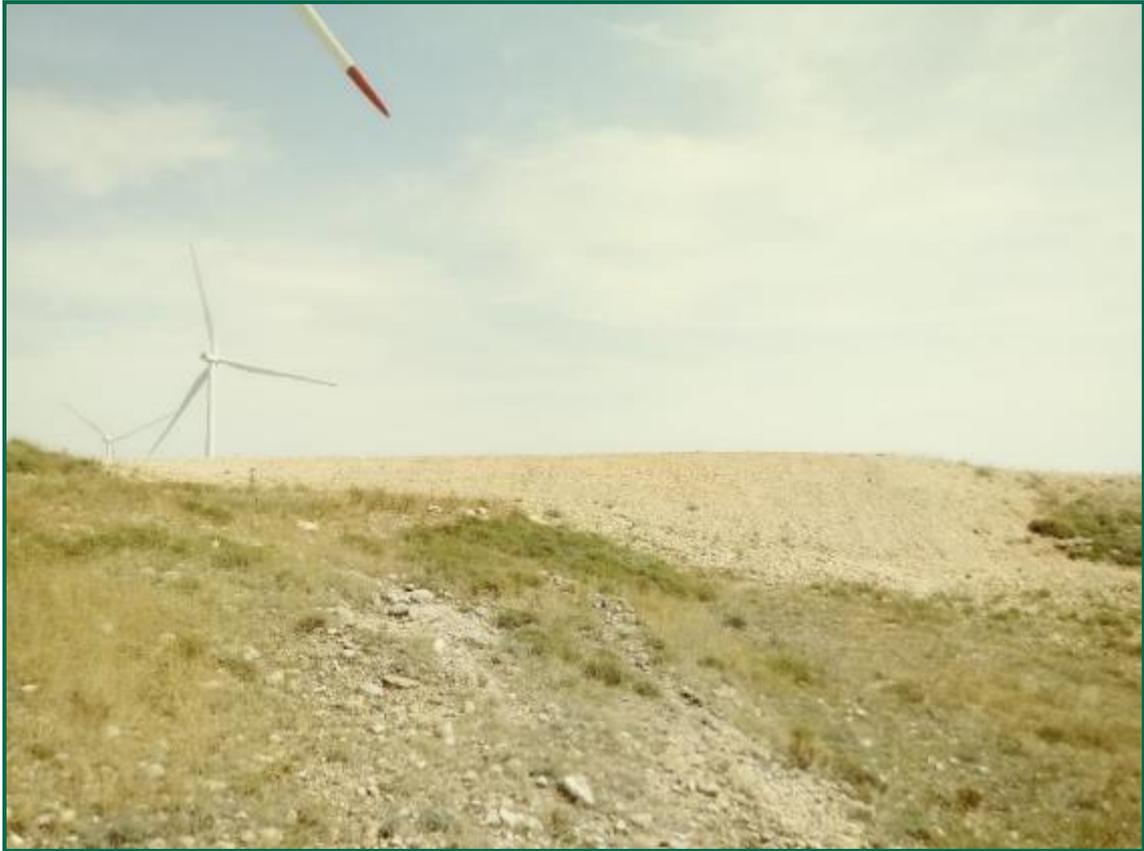
Durante este año, se produjeron deterioros en afección al terreno, debido a la escorrentía de las lluvias. Tras dar a conocer los daños a los gestores del parque eólico, se puso en marcha el plan de restauración de los mismos, donde se han restaurado todas las zonas afectadas y se han añadido medidas preventivas ante futuros eventos de lluvias. La medida ha consistido en la hidrosiembra taludes desprotegidos de vegetación.

Fotografía 31. Talud en clúster Aguasvivas.

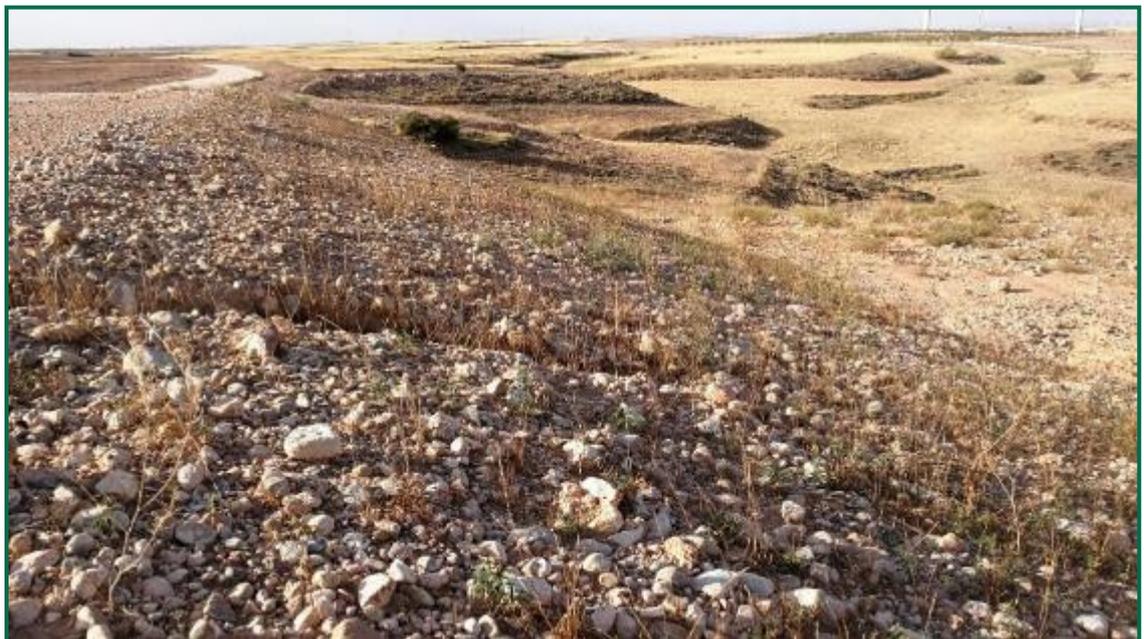
Fotografía 32. Talud en clúster Aguasvivas, aspecto actual.

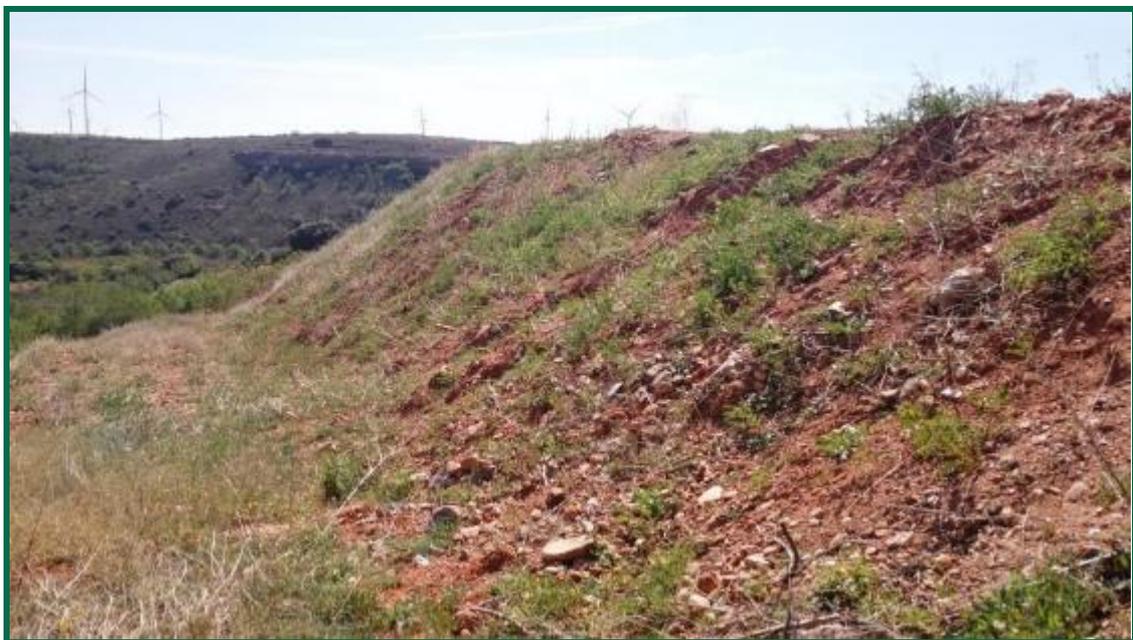
Fotografía 33. Talud en el clúster Aguasvivas.

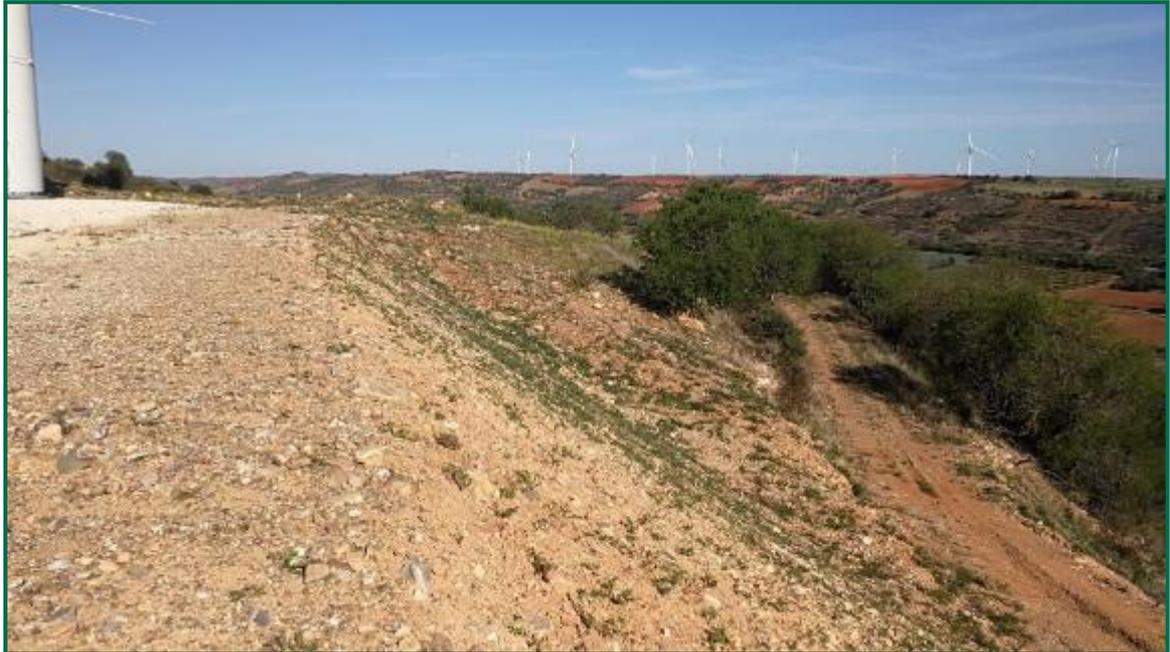
Fotografía 35. Talud en clúster Aguasvivas.

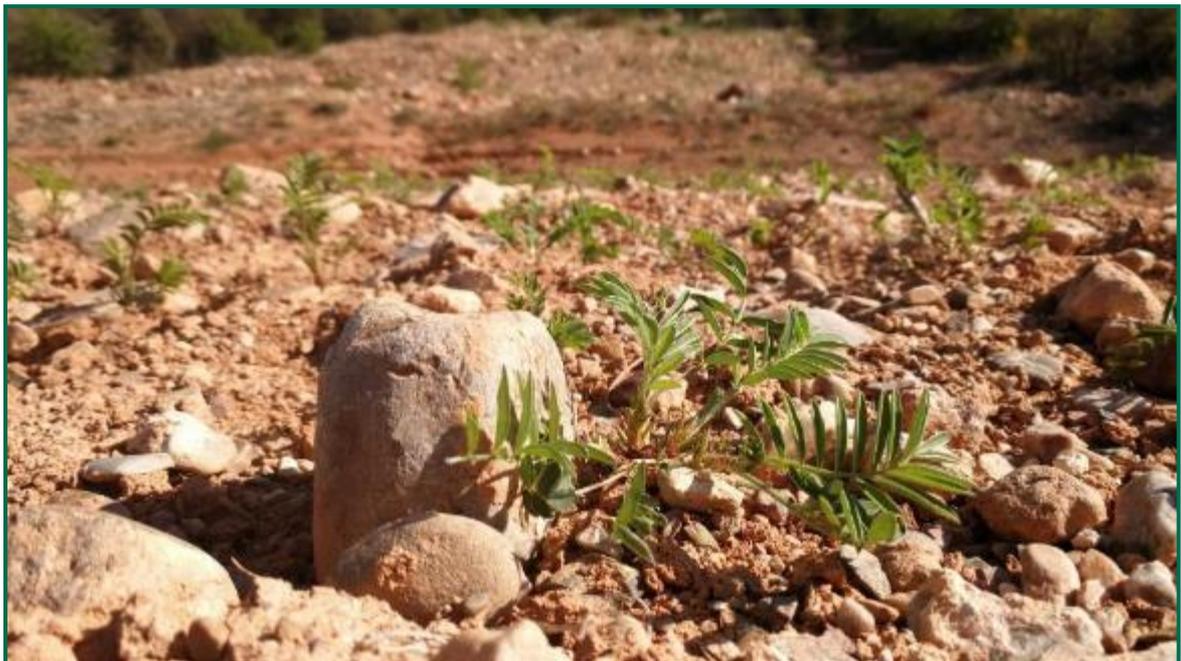
Fotografía 36. Talud con *Onobrychis-viciifolia*.

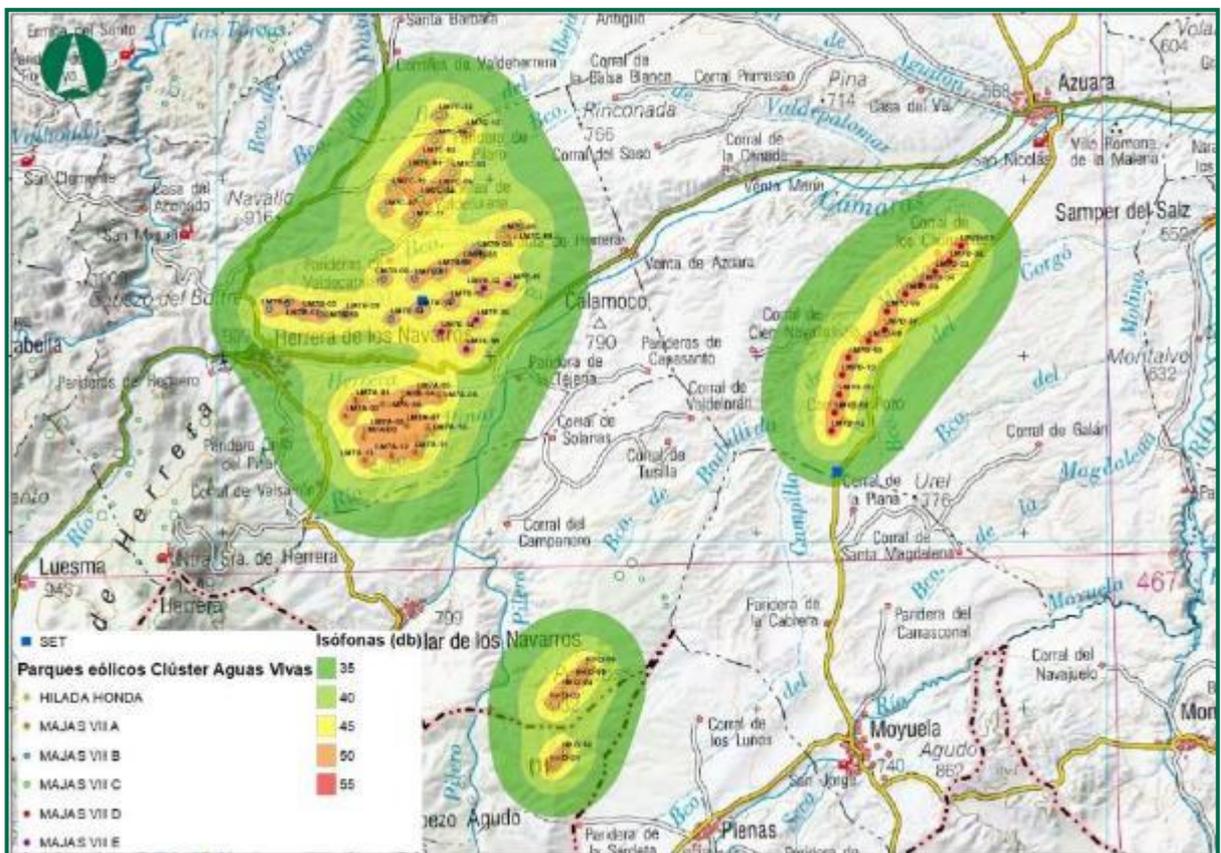
En la siguiente imagen se muestran los resultados obtenidos, en relación al nivel de presión acústica. Este nivel de presión acústica es la emisión de ruido del parque eólico junto con el nivel de presión acústica del ruido ambiental como segunda fuente de emisión.

Figura 46. Niveles de presión sonora obtenidos.

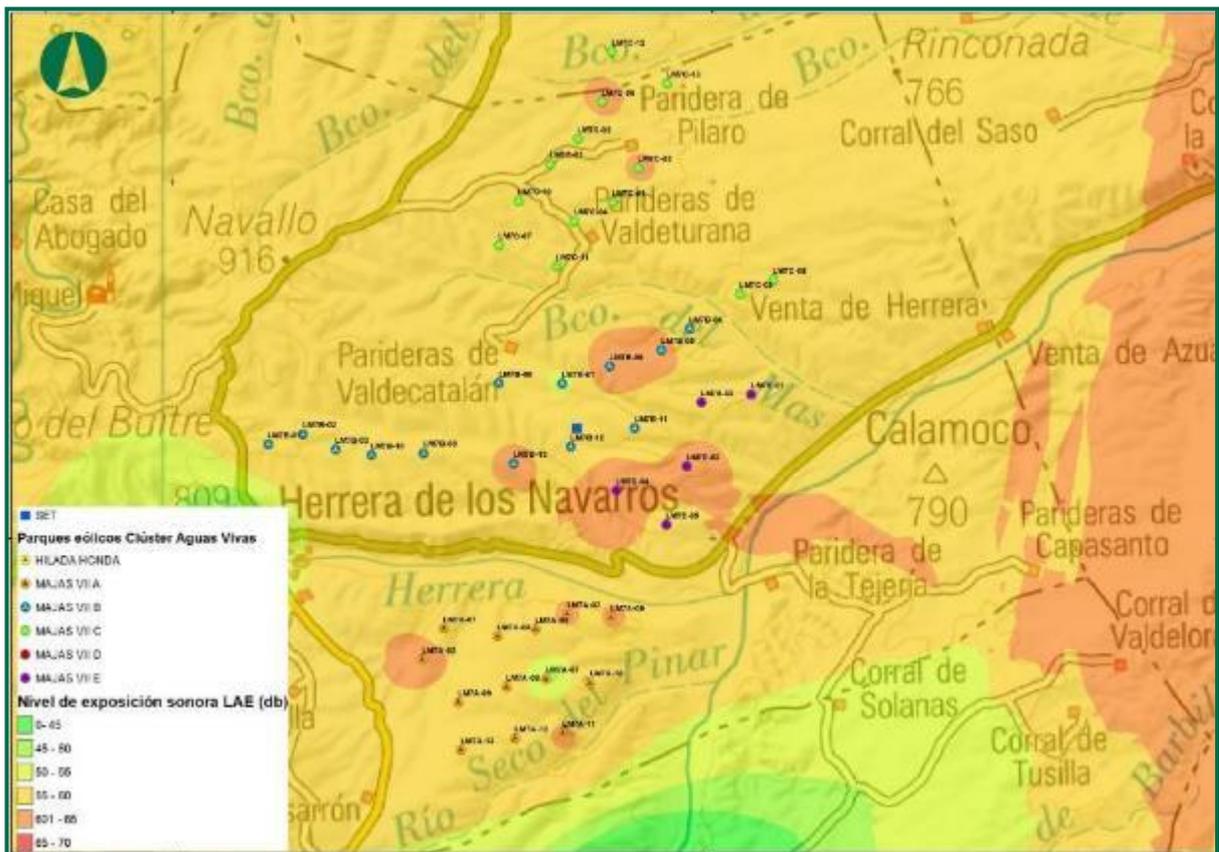
Figura 48. Distribución espacial hallada mediante dos tipos de interpolación diferentes (IDW) de los datos medidos en campo con una velocidad de viento entre 5 y 8 m/s y parques eólicos en funcionamiento.
