<b>Nombre de la instalación:</b>	<b>PE LAS MAJAS VII E</b>
<b>Provincia/s ubicación de la instalación:</b>	<b>HERRERA DE LOS NAVARROS</b>
<b>Nombre del titular:</b>	<b>REPSOL S.A.</b>
<b>CIF del titular:</b>	<b>B-87755492</b>
<b>Nombre de la empresa de vigilancia:</b>	<b>LUZ DE GESTIÓN Y MEDIO AMBIENTE S.L.</b>
<b>Tipo de EIA:</b>	<b>ORDINARIA</b>
<b>Informe de FASE de:</b>	<b>EXPLOTACIÓN</b>
<b>Periodicidad del informe según DIA:</b>	<b>CUATRIMESTRAL</b>
<b>Año de seguimiento nº:</b>	<b>AÑO 2</b>
<b>nº de informe y año de seguimiento:</b>	<b>INFORME Nº 2 DEL AÑO 2</b>
<b>Período que recoge el informe:</b>	<b>MAYO 2022- AGOSTO 2022</b>

El presente documento es el segundo informe cuatrimestral del año 2022 del parque eólico LAS MAJAS VII E y las infraestructuras de evacuación eléctrica, con evacuación final en la subestación SET Muniesa.

Este informe expone los resultados y conclusiones obtenidos tras el seguimiento ambiental cuatrimestral realizado, que comprende el periodo desde mayo a agosto de 2022 en el segundo año del seguimiento.

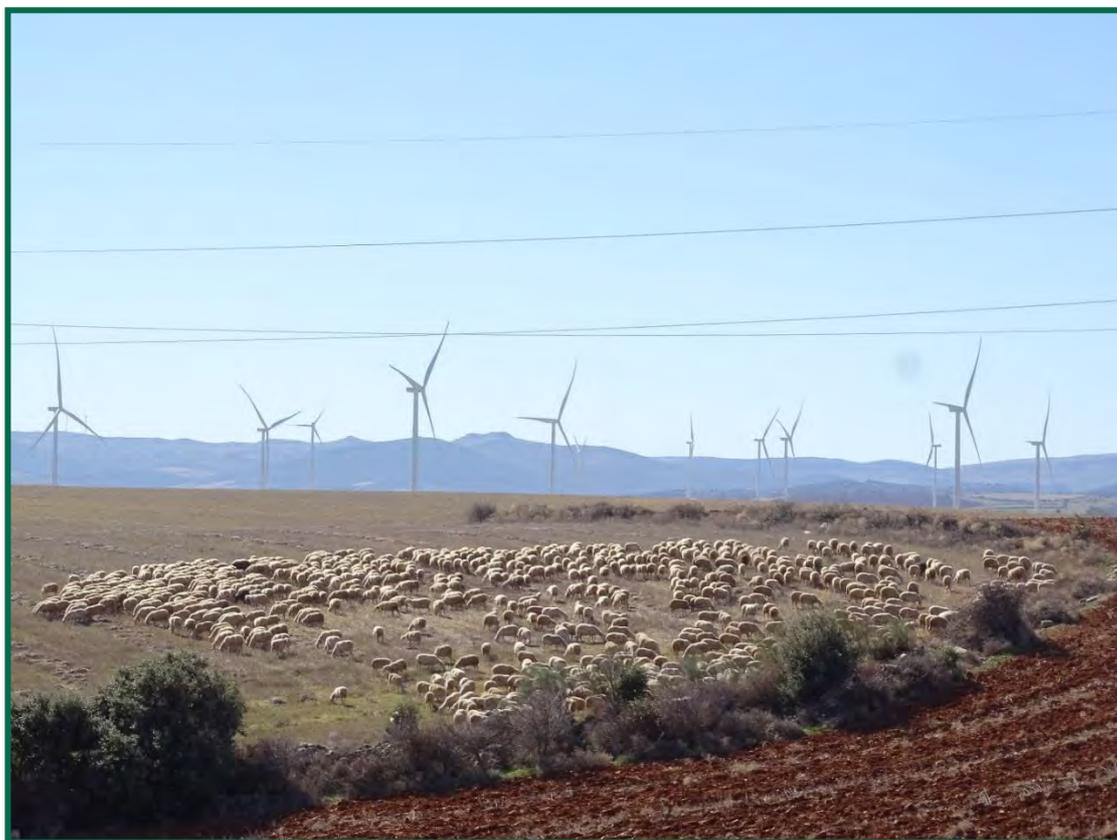
“Deberá evitarse de forma rigurosa el abandono de cadáveres de animales o de sus restos dentro o en el entorno del parque eólico, con el objeto de evitar la presencia en su zona de influencia de aves necrófagas o carroñeras. Si es preciso, será el propio personal del parque eólico quien deba realizar las tareas de retirada de los restos orgánicos. En el caso de que se detecten concentraciones de rapaces necrófagas debido a vertidos de cadáveres, prescindiendo de los sistemas autorizados de gestión de los mismos en las proximidades del parque eólico que pueda suponer una importante fuente de atracción para buitres leonados y otras rapaces, se pondrá en conocimiento de los Agentes de Protección de la Naturaleza, para que actúen en el ejercicio de sus funciones.”

Fotografía 1. Rebaño de ovejas dentro del PE.

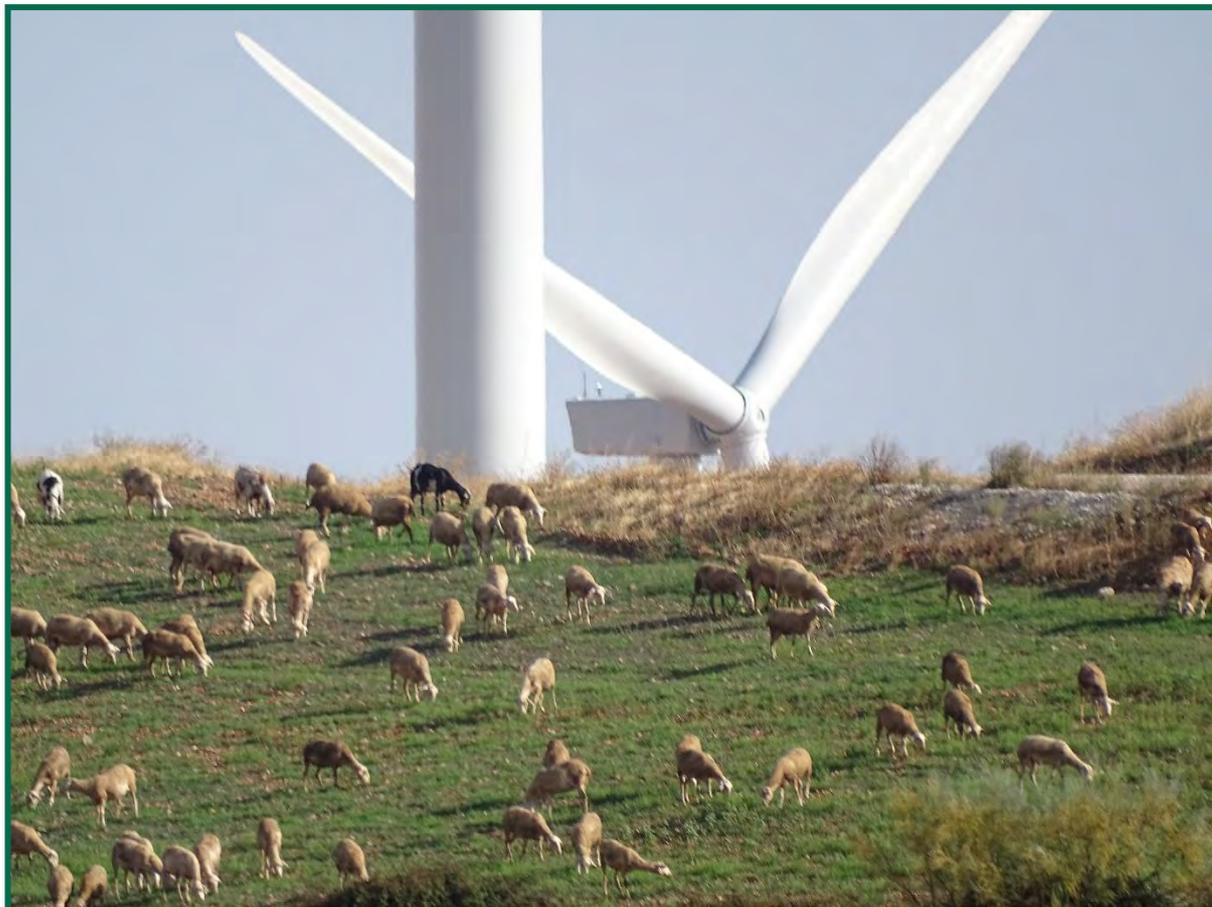
“Deberá evitarse de forma rigurosa el abandono de cadáveres de animales o de sus restos dentro o en el entorno del parque eólico, con el objeto de evitar la presencia en su zona de influencia de aves necrófagas o carroñeras. Si es preciso, será el propio personal del parque eólico quien deba realizar las tareas de retirada de los restos orgánicos. En el caso de que se detecten concentraciones de rapaces necrófagas debido a vertidos de cadáveres, prescindiendo de los sistemas autorizados de gestión de los mismos en las proximidades del parque eólico que pueda suponer una importante fuente de atracción para buitre leonado y otras rapaces, se pondrá en conocimiento de los Agentes de Protección de la Naturaleza, para que actúen en el ejercicio de sus funciones.”

Fotografía 11. Rebaño de ovejas dentro del parque eólico.

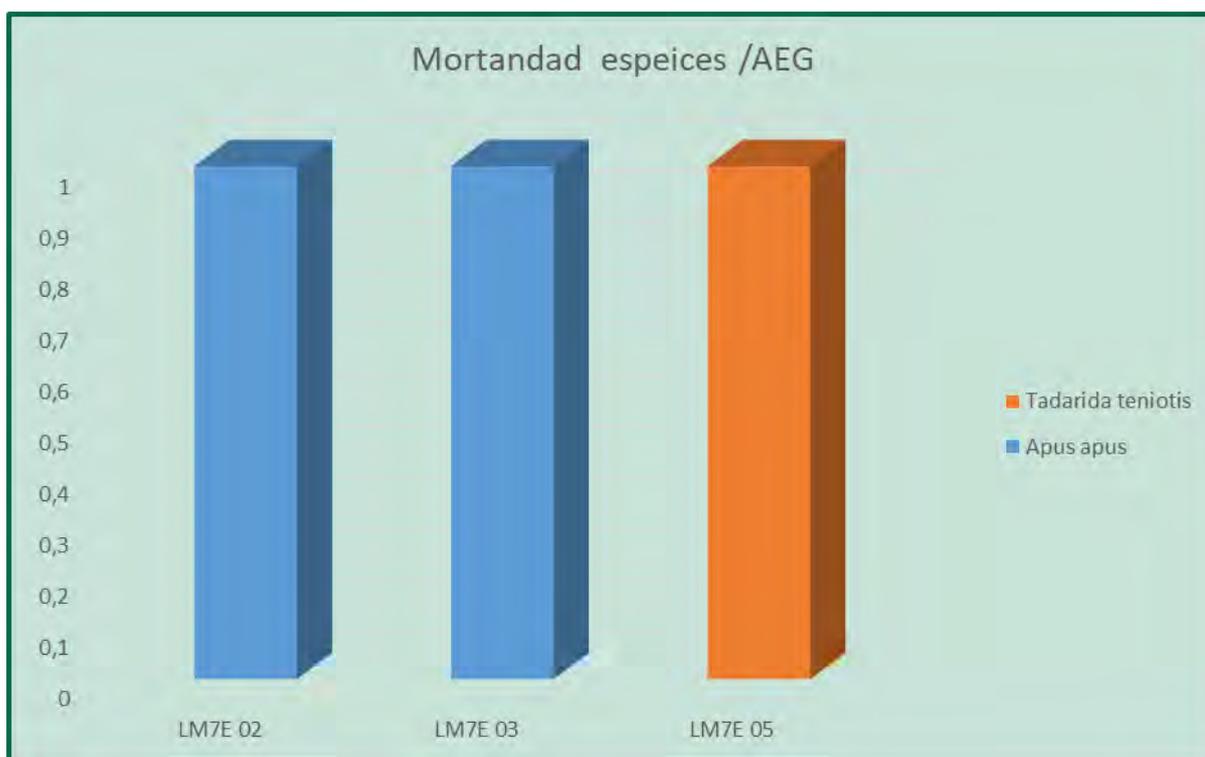
A continuación, se muestra el gráfico con el número de colisiones detectadas por aerogenerador.

Figura 34. Mortalidad registrada por aerogenerador para el periodo en estudio en el PE Las Majas 7E.

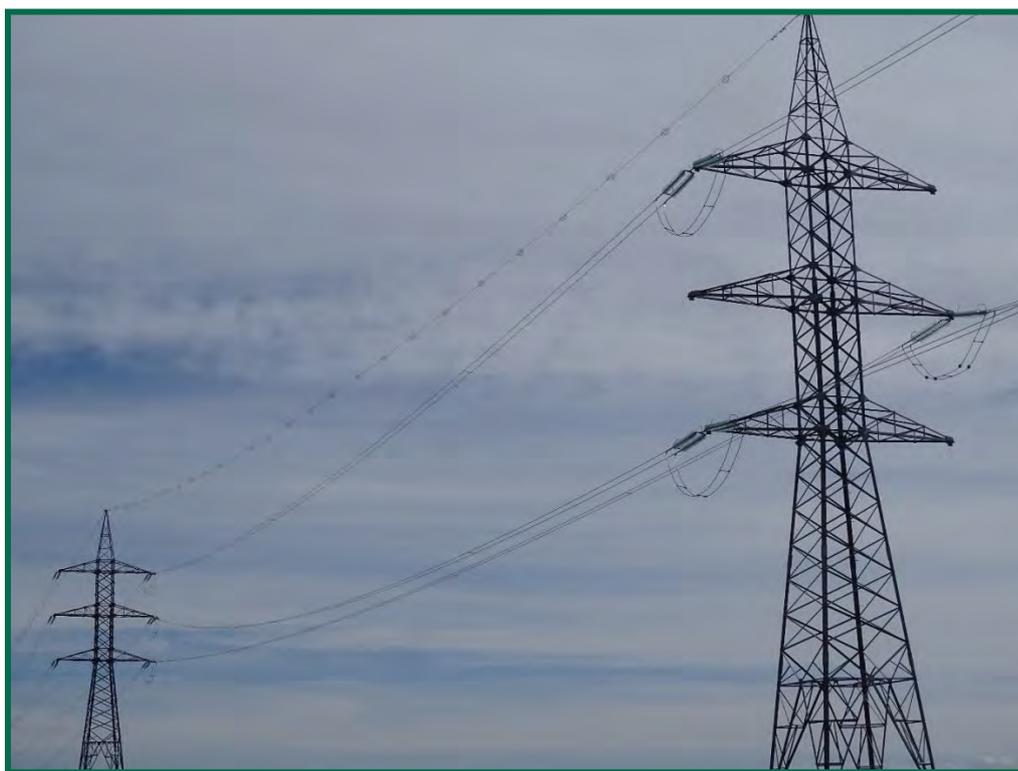
Fotografía 16. Apoyos de la LAAT de evacuación

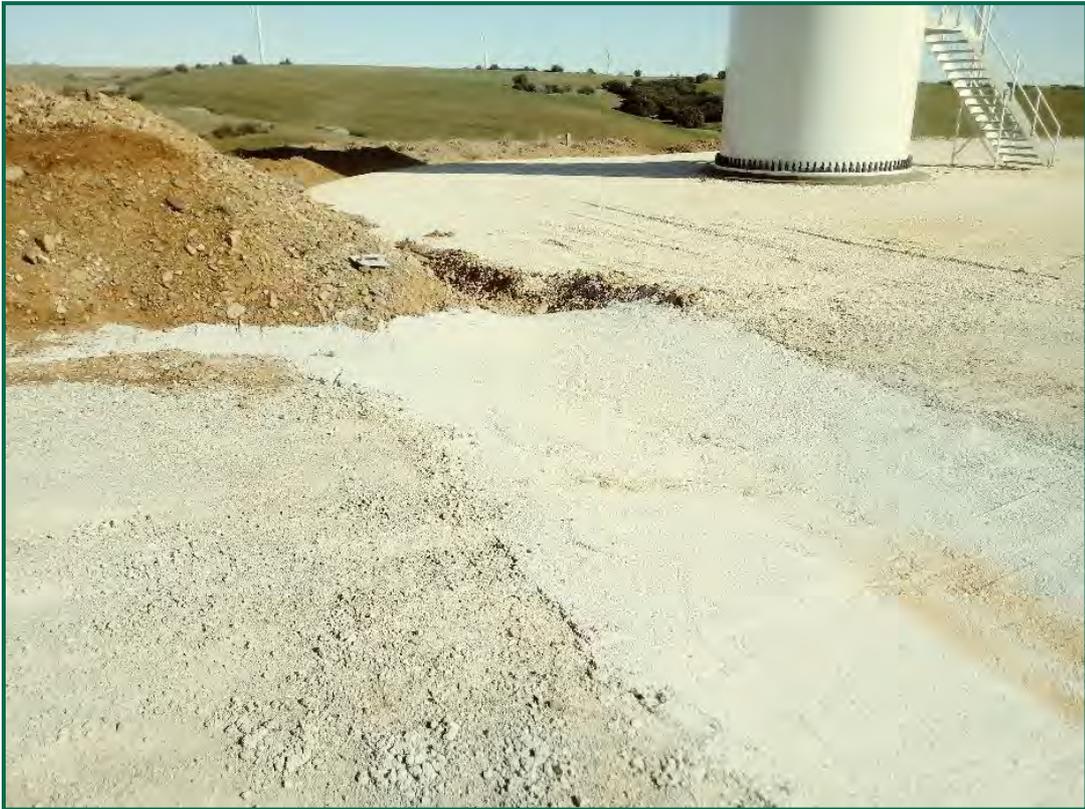
Durante el periodo anterior, se produjo un deterioro en afección al terreno, debido a la escorrentía de las lluvias. Tras dar a conocer los daños a los gestores del parque eólico, se llevó a cabo un plan de restauración sobre todas las zonas afectadas, y se han añadido medidas preventivas ante futuros eventos de lluvias.

Fotografía 25. Hormigonado de badén.

Fotografía 26. Hormigonado de badén.

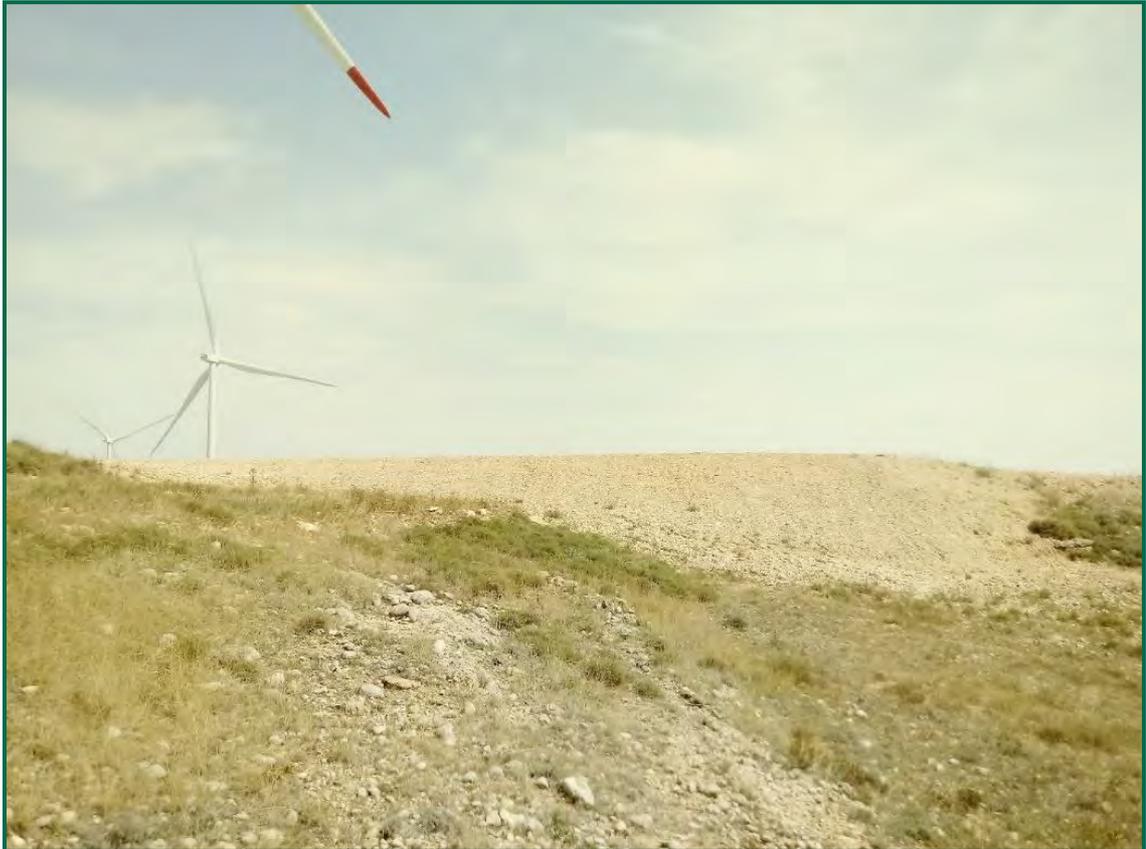
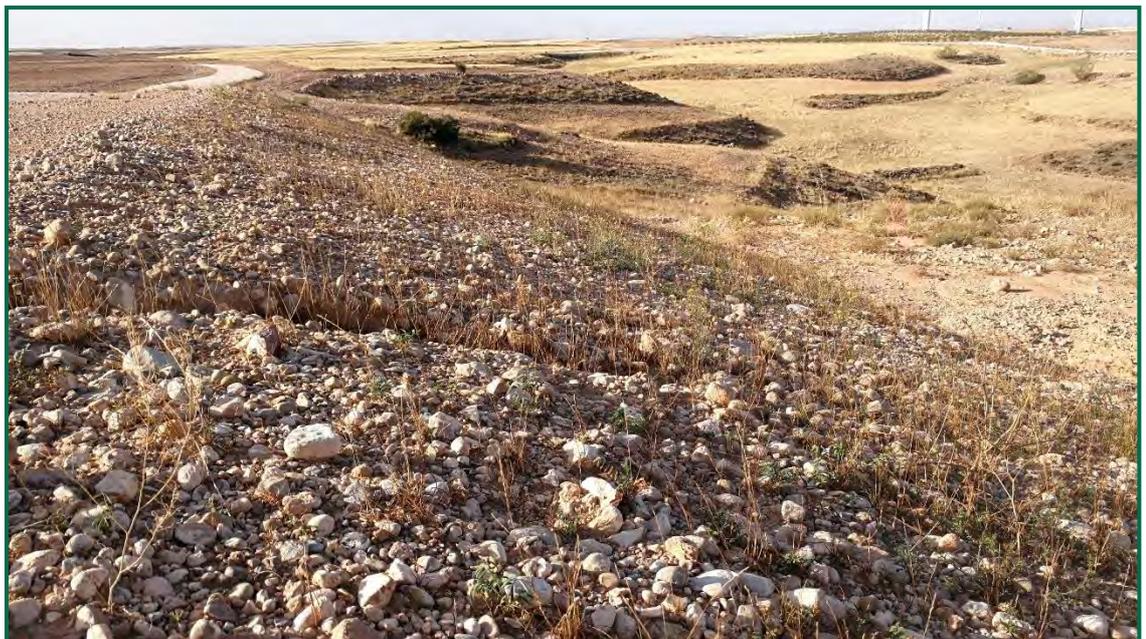
Durante este año, se produjeron deterioros en afección al terreno, debido a la escorrentía de las lluvias. Tras dar a conocer los daños a los gestores del parque eólico, se puso en marcha el plan de restauración de los mismos, donde se han restaurado todas las zonas afectadas y se han añadido medidas preventivas ante futuros eventos de lluvias. La medida ha consistido en la hidrosiembra taludes desprotegidos de vegetación.

Fotografía 27. Talud en clúster Aguasvivas.

Fotografía 28. Talud en clúster Aguasvivas, aspecto actual.

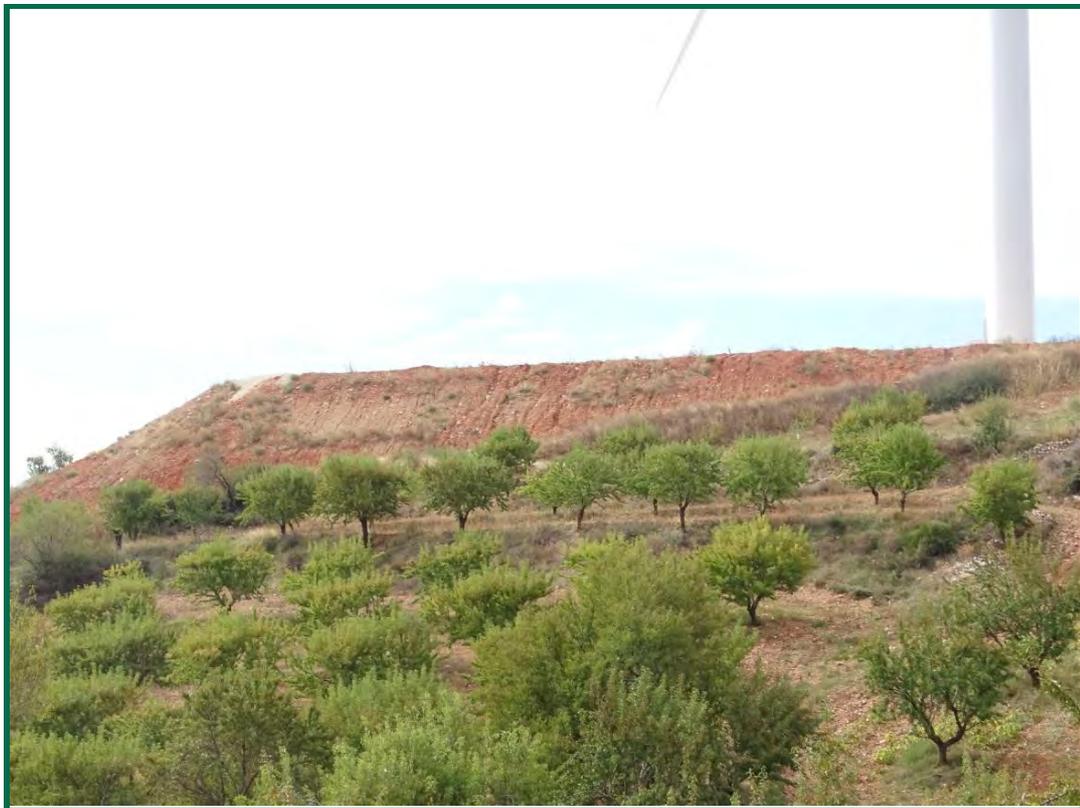
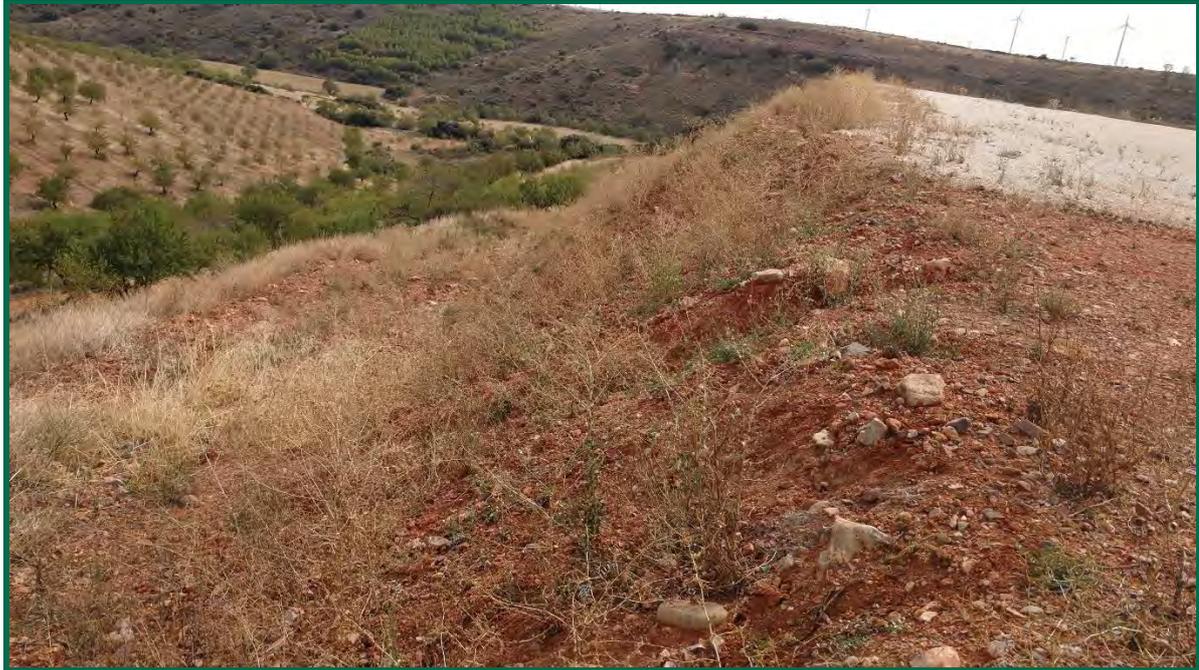
Fotografía 29. Talud en el clúster Aguasvivas.

Fotografía 30. Talud en el clúster Aguasvivas, actualmente.

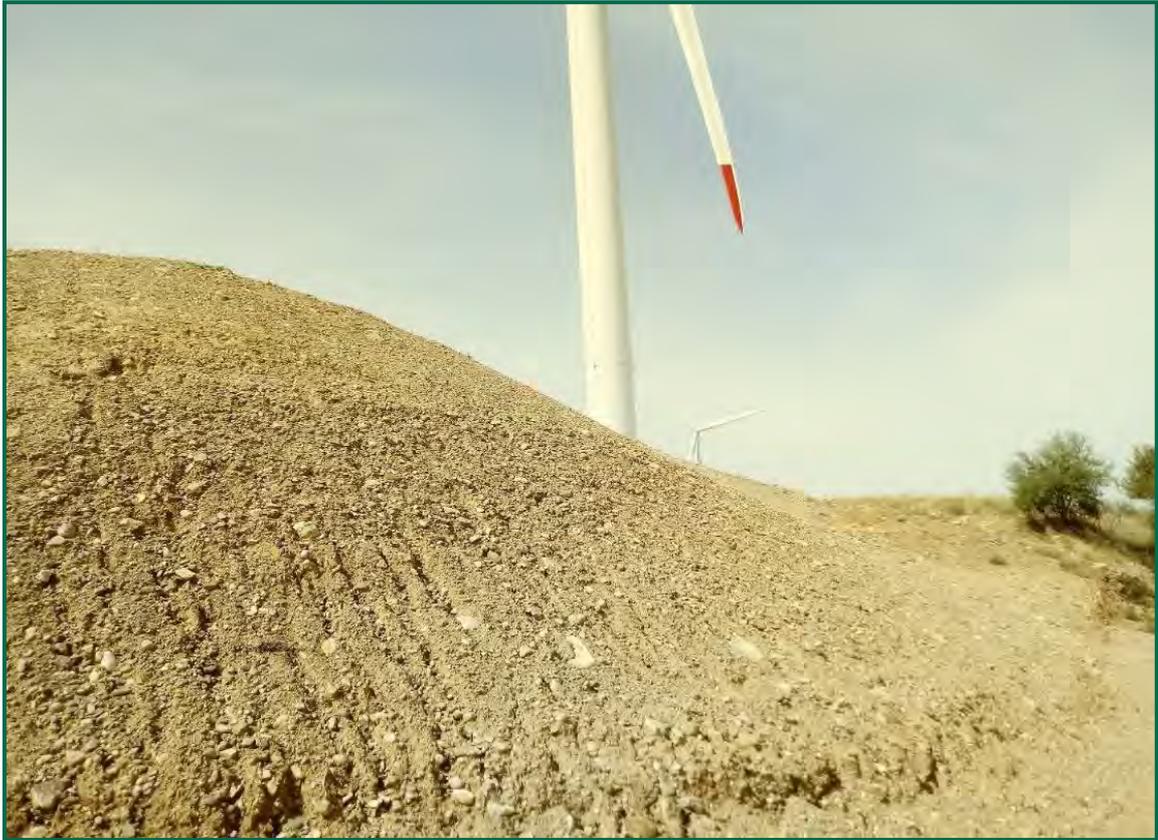
Fotografía 31. Talud en clúster Aguasvivas.

Fotografía 32. Talud en clúster Aguasvivas. Aspecto actual.

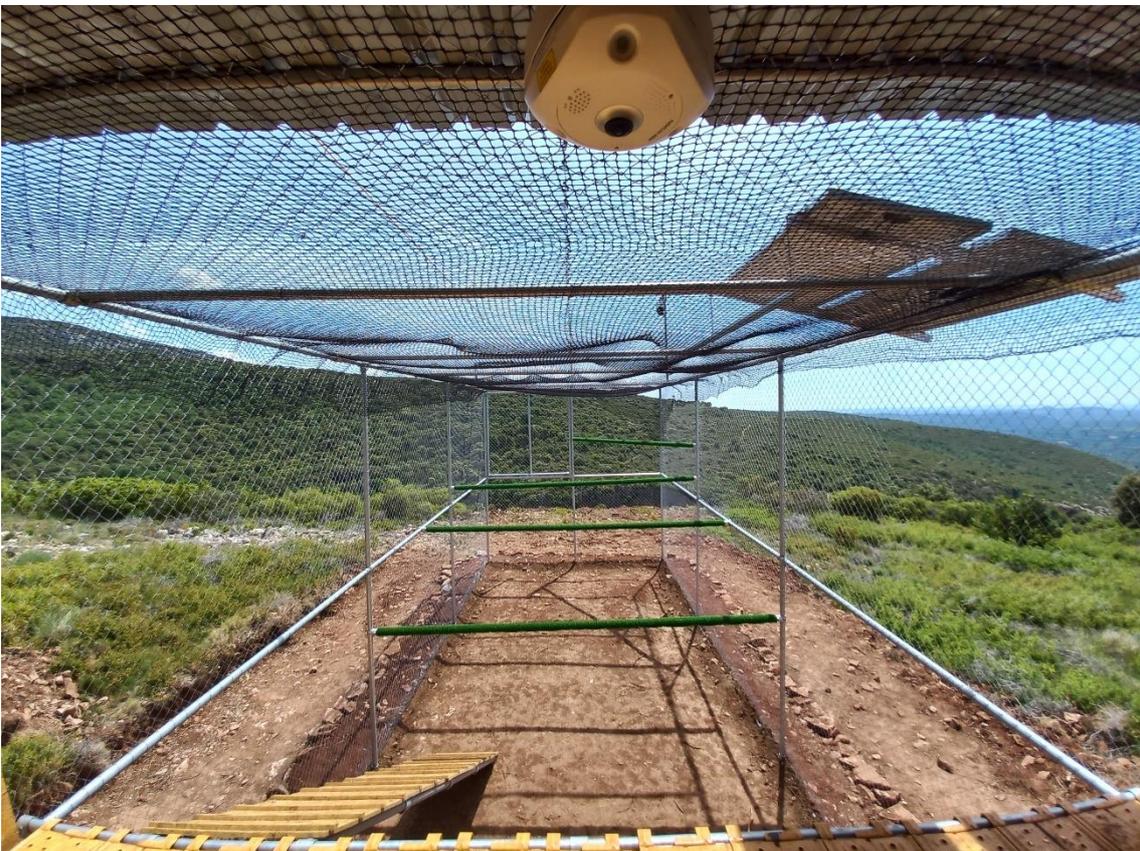
Foto nº 6. Jaula - hacking, vistas de la parte de voladero desde el nido con la cámara domo y las placas solares en el techo.
