Nombre de la instalación:	<b>PE ROMERALES I</b>
Provincia/s ubicación de la instalación:	<b>ZARAGOZA</b>
Nombre del titular:	<b>REPSOL S.A.</b>
CIF del titular:	<b>B99447963</b>
Nombre de la empresa de vigilancia:	<b>LUZ DE GESTIÓN Y MEDIO AMBIENTE S.L.</b>
Tipo de EIA:	<b>ORDINARIA</b>
Informe de FASE de:	<b>EXPLOTACIÓN</b>
Periodicidad del informe según DIA:	<b>CUATRIMESTRAL</b>
Año de seguimiento nº:	<b>AÑO 2</b>
nº de informe y año de seguimiento:	<b>INFORME Nº 1 DEL AÑO 2</b>
Período que recoge el informe:	<b>ENERO 2022-ABRIL 2022</b>

El presente documento es el primer informe cuatrimestral del año 2022 del parque eólico ROMERALES I, compuesto por 13 aerogeneradores y las infraestructuras de evacuación eléctrica.

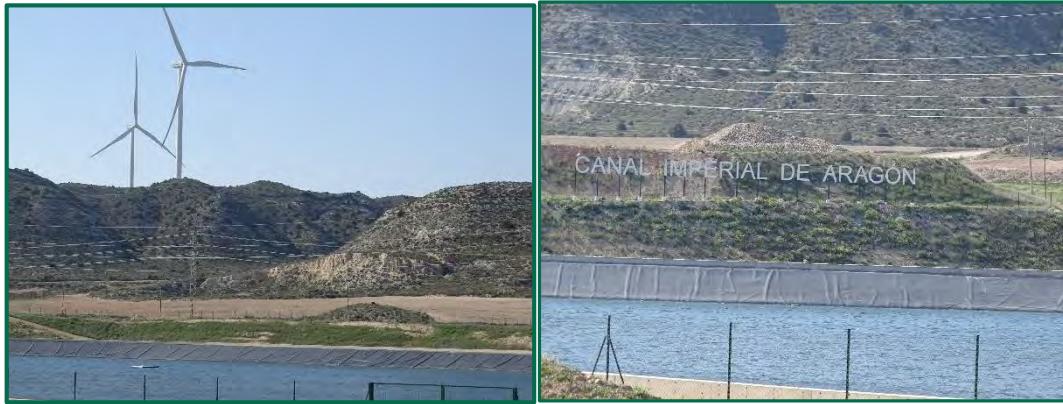
En las proximidades del parque eólico, entre 8 y 9 km al norte de las posiciones de aerogeneradores más próximas, se sitúan dos balsas artificiales de riego abastecidas por el Canal Imperial de Aragón.

Fotografía 4. Vistas del PE ROI desde las balsas / Fotografía 5. Balsas del Canal Imperial de Aragón. En ROI.

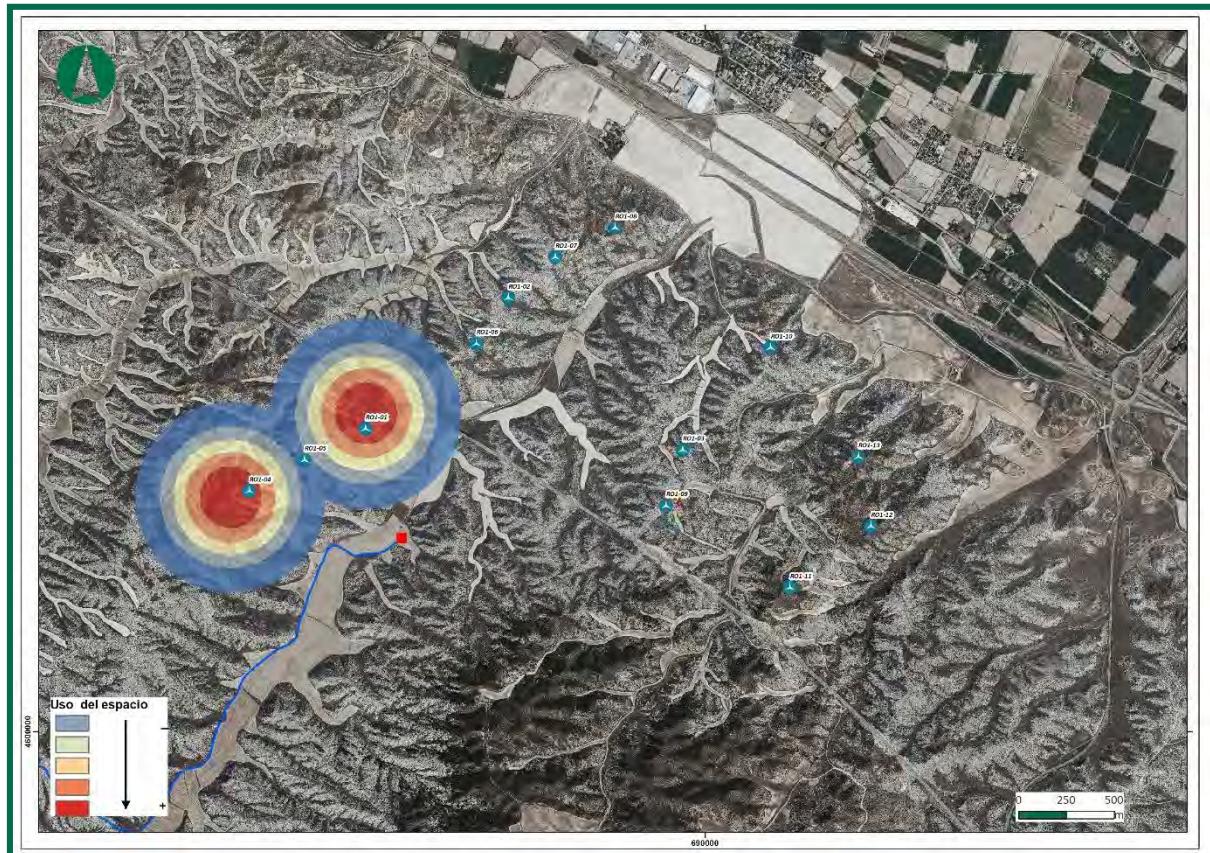
Figura 9. Intensidad del uso del espacio de buitre leonado (*Gyps fulvus*), 1<sup>er</sup> cuatrimestre.

Las líneas de vuelo anotadas durante este cuatrimestre, se concentran en dos ubicaciones correspondiente a cruces dentro del parque. No obstante, las trayectorias de los vuelos de esta especie, sigue siendo SE-NW, al sur de la línea de aerogeneradores sobrevolando ROI-04 y ROI-01.

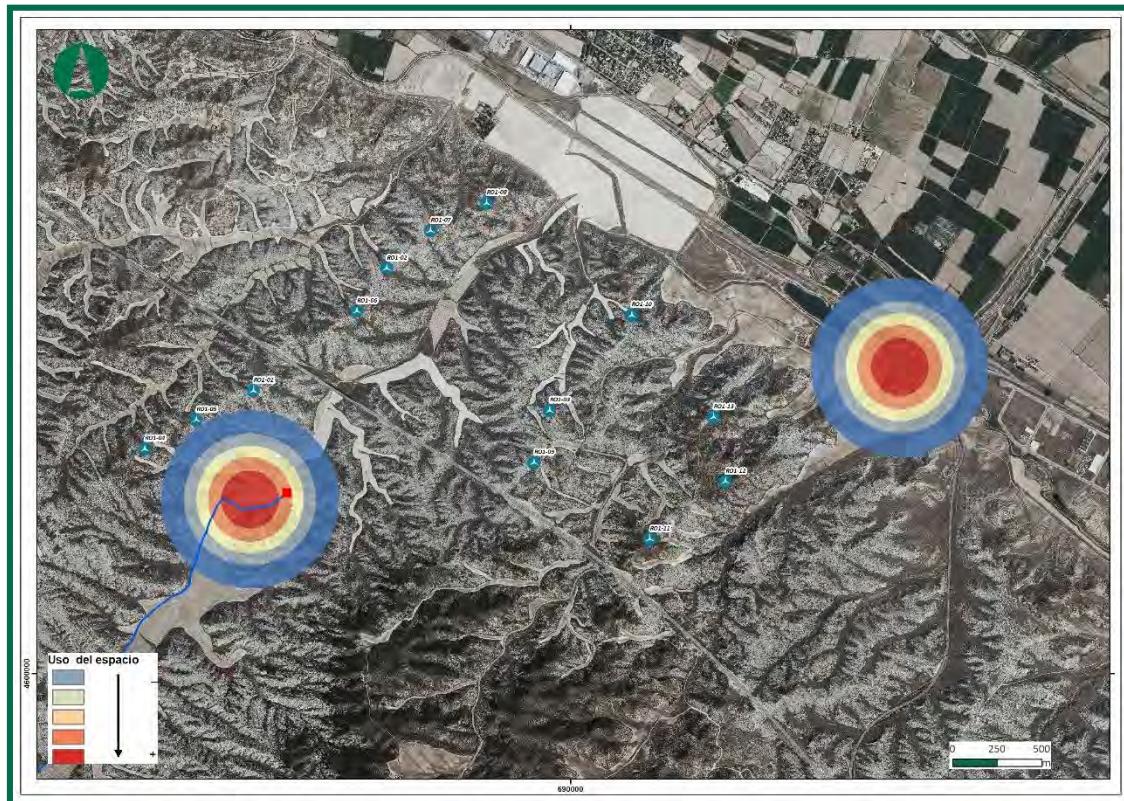
Figura 11. Uso del espacio del Busardo (*Buteo buteo*), 1<sup>er</sup> cuatrimestre.

Es una de las especies más abundantes durante los meses invernales, siendo posteriormente una especie esporádica. Suele fijarse en puntos donde pueda posarse en alto, lo cual, reduce su área de campeo habitual, en aquellos sitios donde hay postes eléctricos.

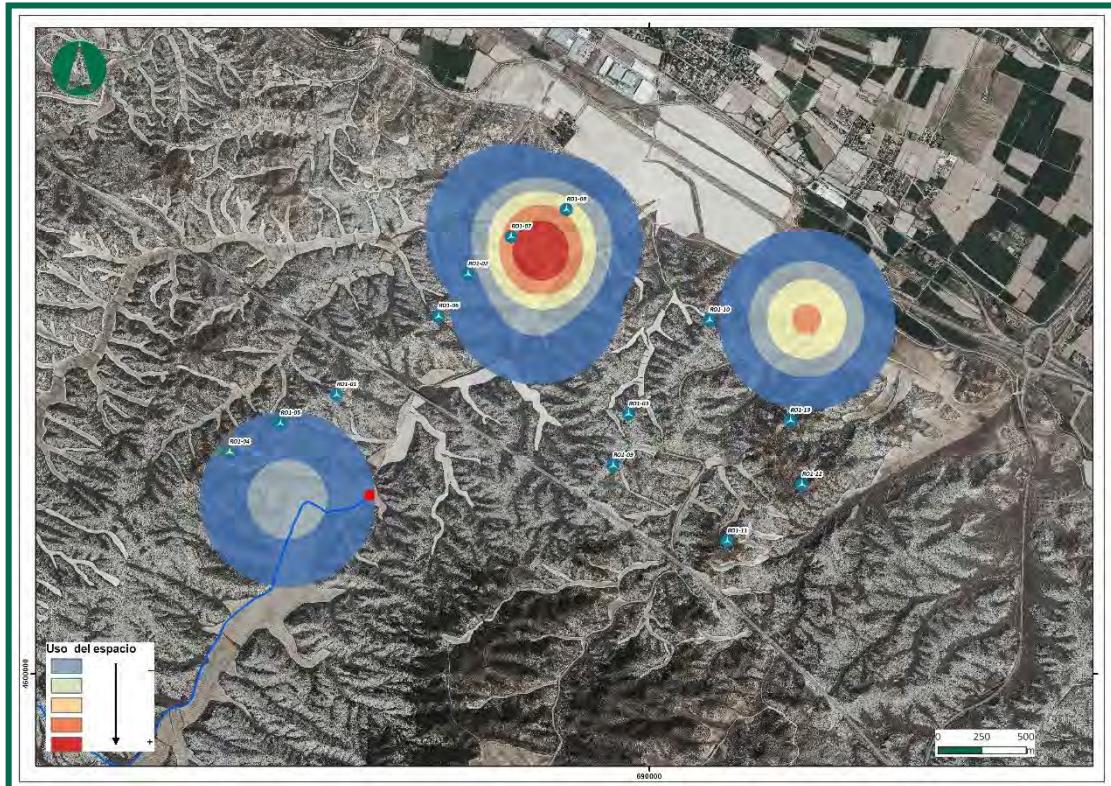
Figura 13. Uso del espacio de la Cernícalo vulgar (*Falco tinnunculus*) durante el 1<sup>er</sup> cuatrimestre.

Los avistamientos de esta especie se concentran en zonas muy localizadas, dado que acostumbra a campear en campo abierto y hay abundancia de roedor, donde maximiza sus posibilidades de hacer presa. Es por ello, que los fondos de valle o campos de cultivo, son los lugares de mayores avistamientos. No obstante, puede desplazarse a otros puntos aun siendo montañosos.

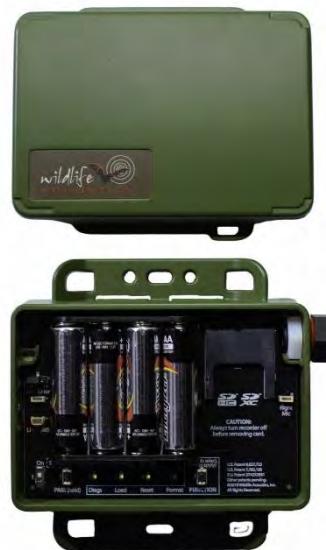
Otra de las grabadoras utilizadas es el MiniBat (WildLife Acoustics) que recogen frecuencias de sonidos entre 6 y 250 kHz, con filtro de ruidos, generando archivos WAV. Es programable desde otros dispositivos vía bluetooth mediante una App.

En caso, se han programado para que se activen 30 min antes y después del orto en modo ultrasónico.

Figura 17. Mini Bat: vista del interior (a) y del exterior (b). Fuente: WildLife Acoustics.

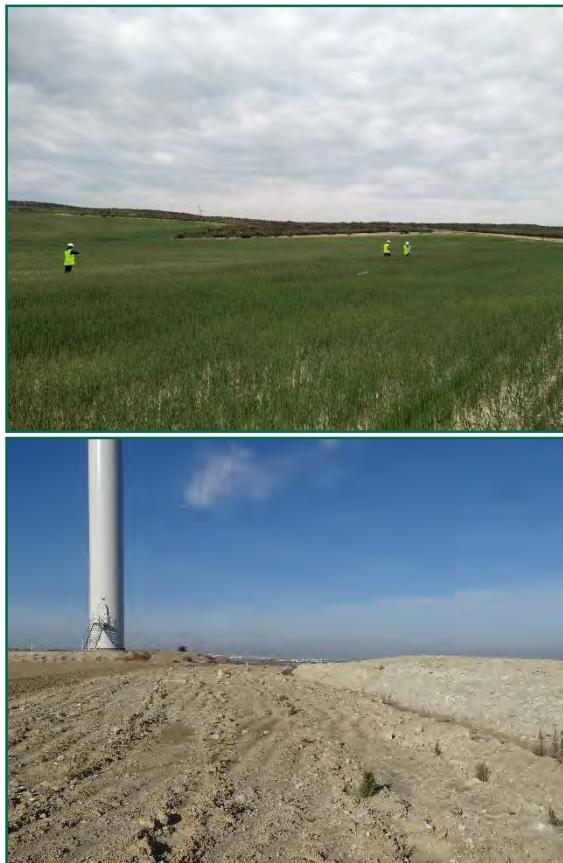
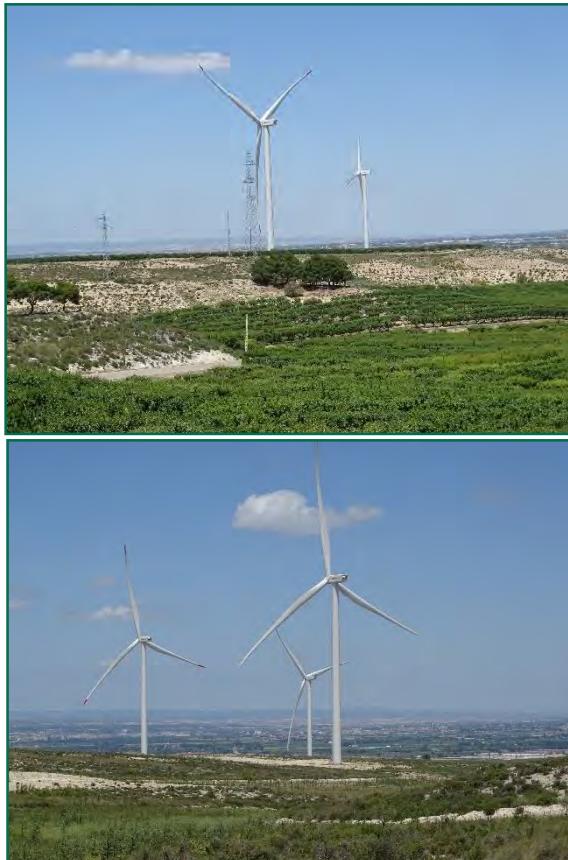
**Fotografía 10.** Tipos de uso del suelo en las áreas de búsqueda: Cultivo cereal, campo labrado, almendros y vegetación natural-romeral.

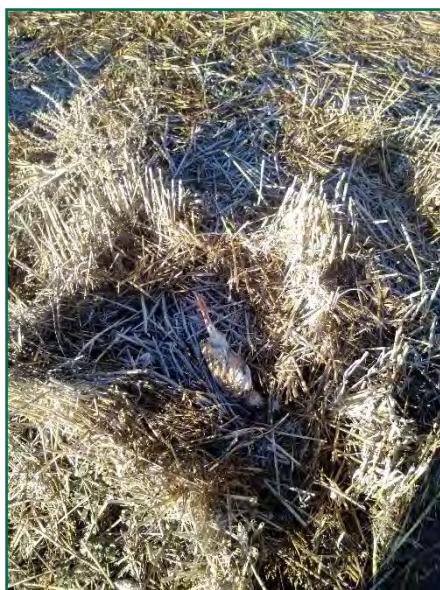
**Fotografía 11.** Tipos de uso del suelo en las áreas de búsqueda: Rastrojera y vegetación espontánea.

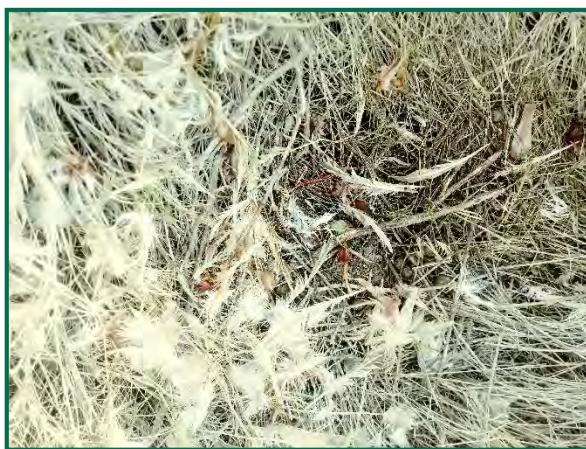
Fotografía 4. Restos de la codorniz ya depredada.

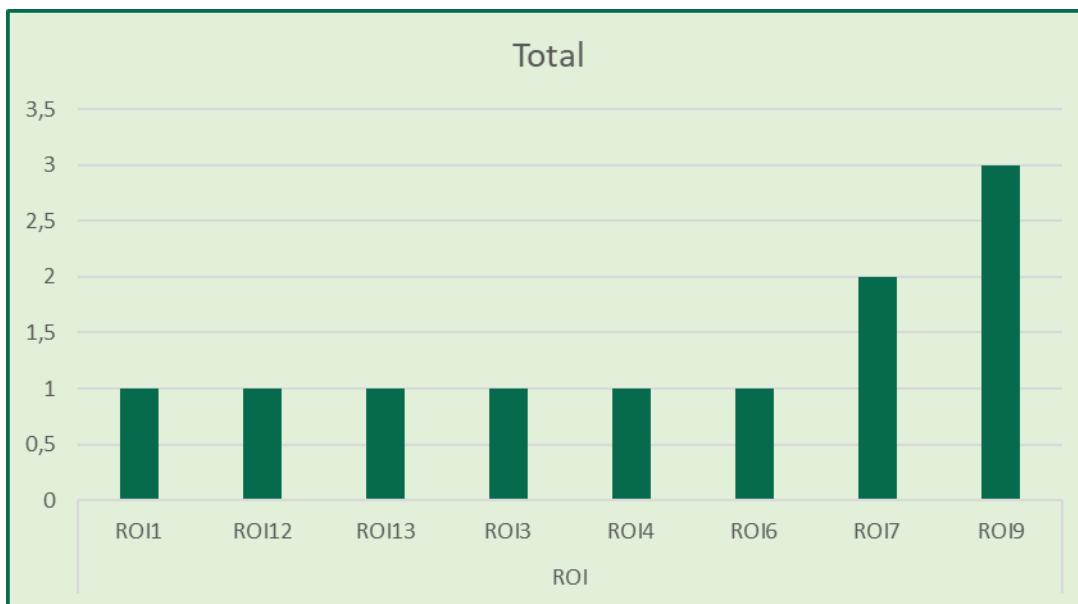
Figura 29. Mortalidad registrada por aerogenerador y por especie en el PE ROI.

Las colisiones producidas en el parque eólico “Romerales I”, se concentran en los aerogeneradores “ROI-9” y “ROI-7”.

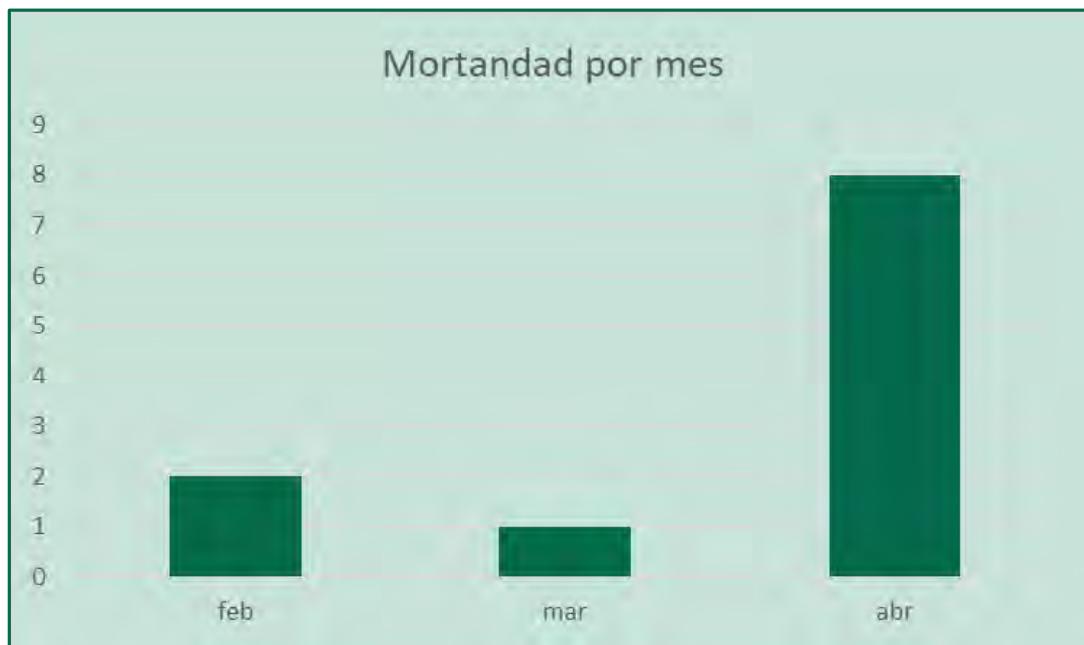
Figura 32. Mortalidad registrada a lo largo del periodo en estudio por mes.

Los meses de mayor mortandad coinciden con los períodos de migraciones de las aves, que cada una ha afectado a especies distintas. El mes de abril es el mayor en mortalidad detectada. Por otro lado, los quirópteros en este periodo, que comprende el periodo de letargo e invernada, no han sido detectados (enero, febrero y principios de marzo). A mediados de marzo y abril comienza su actividad, por lo que son los meses donde se ha localizado algún cadáver, ya al comienzo de su actividad.

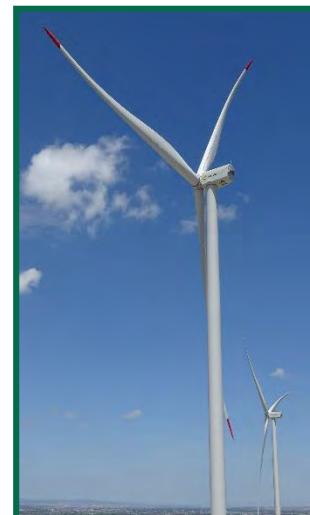
La medida preventiva del pintado de palas, consiste en una coloración en rojo de las puntas de las aspas de un aerogenerador. Según un estudio reciente realizado en Noruega (May R., 2020), “se puede reducir la mortandad hasta un 72% donde tiene un mayor efecto en aves rapaces”. El estudio se llevó a cabo en un parque eólico situado en un archipiélago frente a la costa, compuesto por 68 turbinas (altura del eje: 70; longitud de la pala del rotor 40 m) donde se pintó de negro una de las tres palas en 4 de los aerogeneradores. Se realizó una búsqueda continua de cadáveres con perros, antes y después del pintado de la pala. Finalizado a finales del 2016, representando siete años y medio antes y tres años y medio después del tratamiento.

Fotografía 13. Pintado de palas en los aerogeneradores.

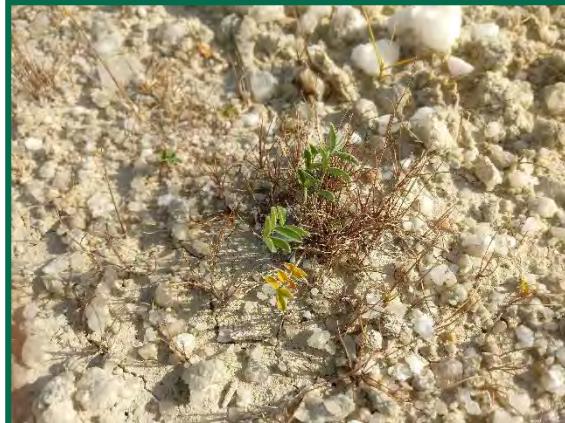
Fotografía 10. *Vicia sativa* y Fotografía 11. *Lolium rigidum*

Durante los meses de primavera, germinaron algunas de las especies sembradas como el caso de *Vicia sativa* y *Lolium rigidum* que de forma dispersa germinaban sin llegar a tomar gran porte, pero sacando fruto. En los meses de verano, prácticamente todas las plantas se angostaron, quedando algunos pequeños tallos de leguminosas. Durante el invierno han quedado algunos brotes, pero la mayoría se espera que en la primavera que viene germinen las semillas dejadas por la primera generación.

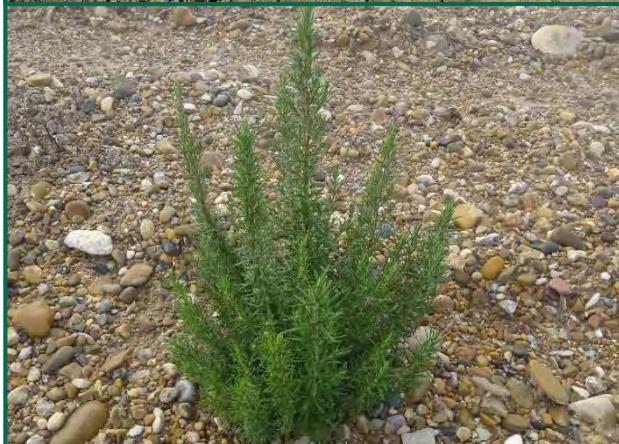
Fotografía 14. Planta de romero (*Rosmarinus officinalis*) desarrollada.

El romero es la especie con mayor tasa de éxito y que mejor se ha desarrollado.

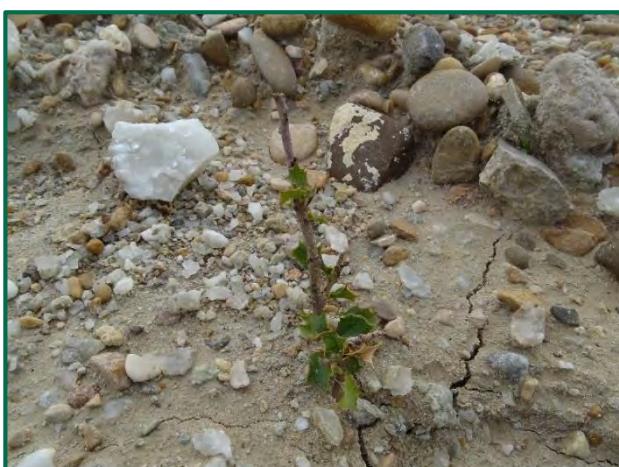
Fotografía 15. Plata de coscoja (*Quercus coccifera*) desarrollada.

La coscoja es la especie minoritaria y la que más dificultades tiene. Se ha observado que son ramoneados los brotes apicales.

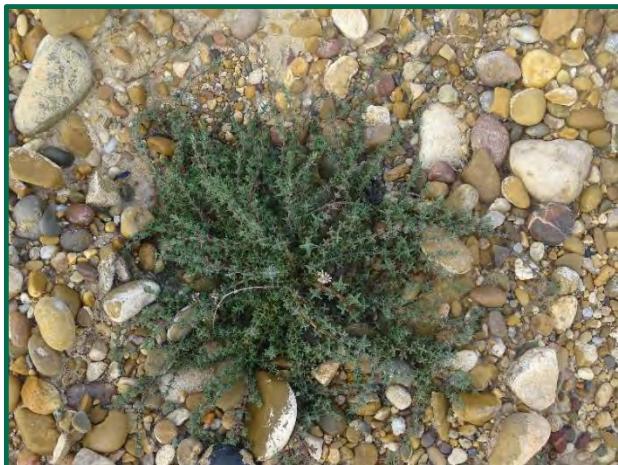
Fotografía 16. Planta de tomillo (*Thymus vulgaris*).

El tomillo, representa la segunda especie más representativa. Durante los primeros meses de la plantación, se secaron muchas de ellos, las que prosperaron, tienen ahora buen porte.
