Nombre de la instalación:	PE ROMERALES I
Provincia/s ubicación de la instalación:	ZARAGOZA
Nombre del titular:	REPSOL S.A.
CIF del titular:	B99447963
Nombre de la empresa de vigilancia:	LUZ DE GESTIÓN Y MEDIO AMBIENTE S.L.
Tipo de EIA:	ORDINARIA
Informe de FASE de:	EXPLOTACIÓN
Periodicidad del informe según DIA:	CUATRIMESTRAL
Año de seguimiento nº:	AÑO 2
nº de informe y año de seguimiento:	INFORME Nº 2 DEL AÑO 2
Período que recoge el informe:	MAYO 2022-AGOSTO 2022

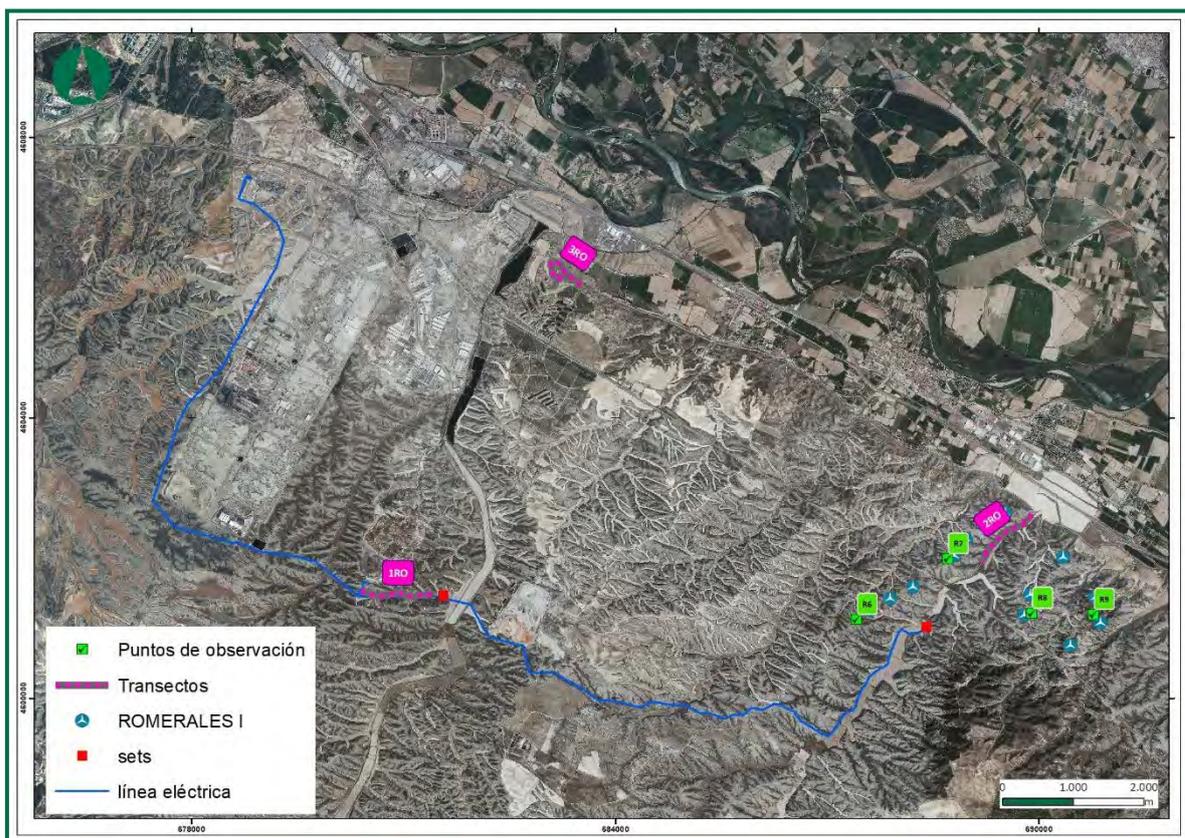
En esta figura se muestra la ubicación de los Transectos y Puntos de Observación fijados para el estudio de la avifauna del parque eólico.

Figura 3. Transectos y Puntos de Observación fijados.

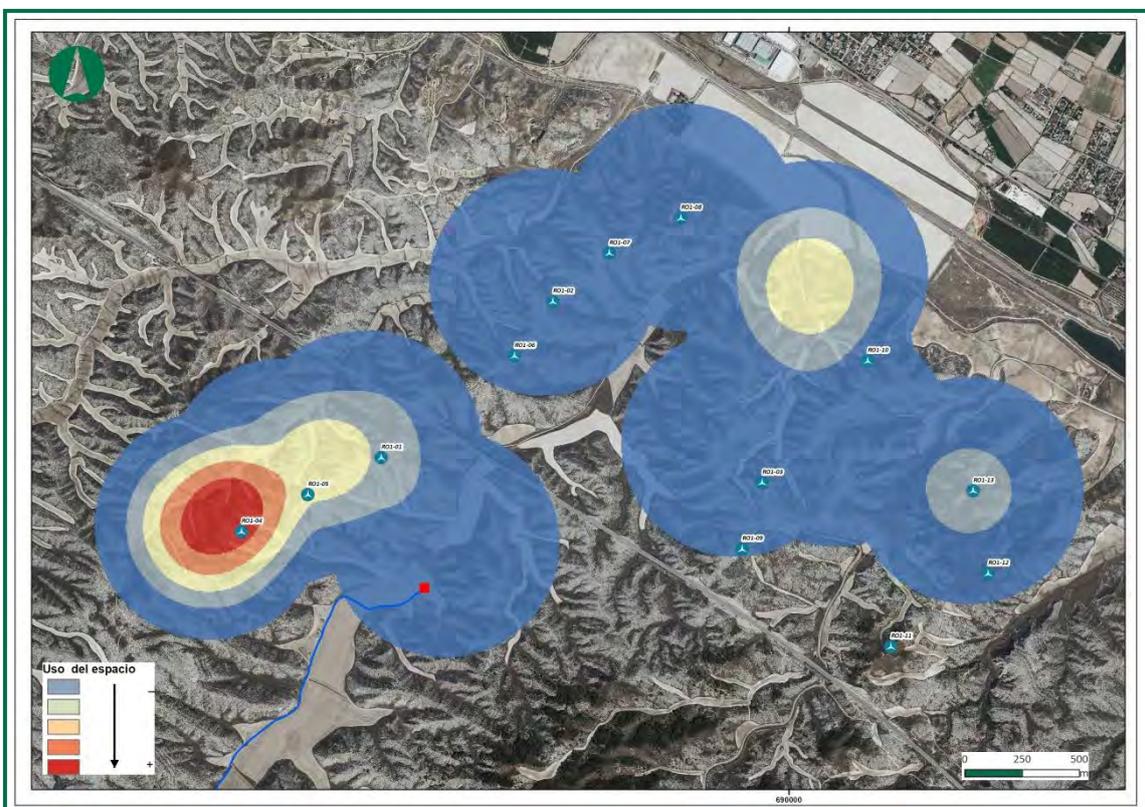
Durante este cuatrimestre, se ha continuado con el seguimiento de los vuelos con trayectoria al vertedero Urbaser, principal foco de atracción para muchas de las aves presentes. Al tratarse de un elemento “artificial” para las aves (no natural), a continuación, se tratará de forma separada para el estudio del uso del espacio.

Figura 8. Intensidad del uso global del espacio por las aves de gran envergadura detectadas.

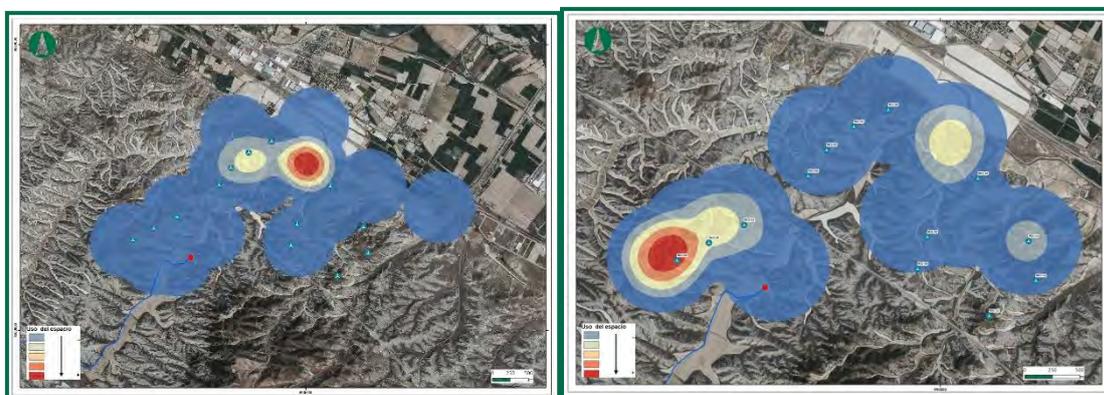
En comparación con el cuatrimestre anterior, el uso del espacio sigue comprendiendo la totalidad del parque eólico, en mayor grado, la parte norte (próximo a ROI-10) y este-sureste (próximo a ROI-04).

Figura 9. Intensidad del uso global del espacio por las aves de gran envergadura detectadas. 1er cuatrimestre.
Figura 10. Intensidad del uso global del espacio por las aves de gran envergadura detectadas, 2º cuatrimestre

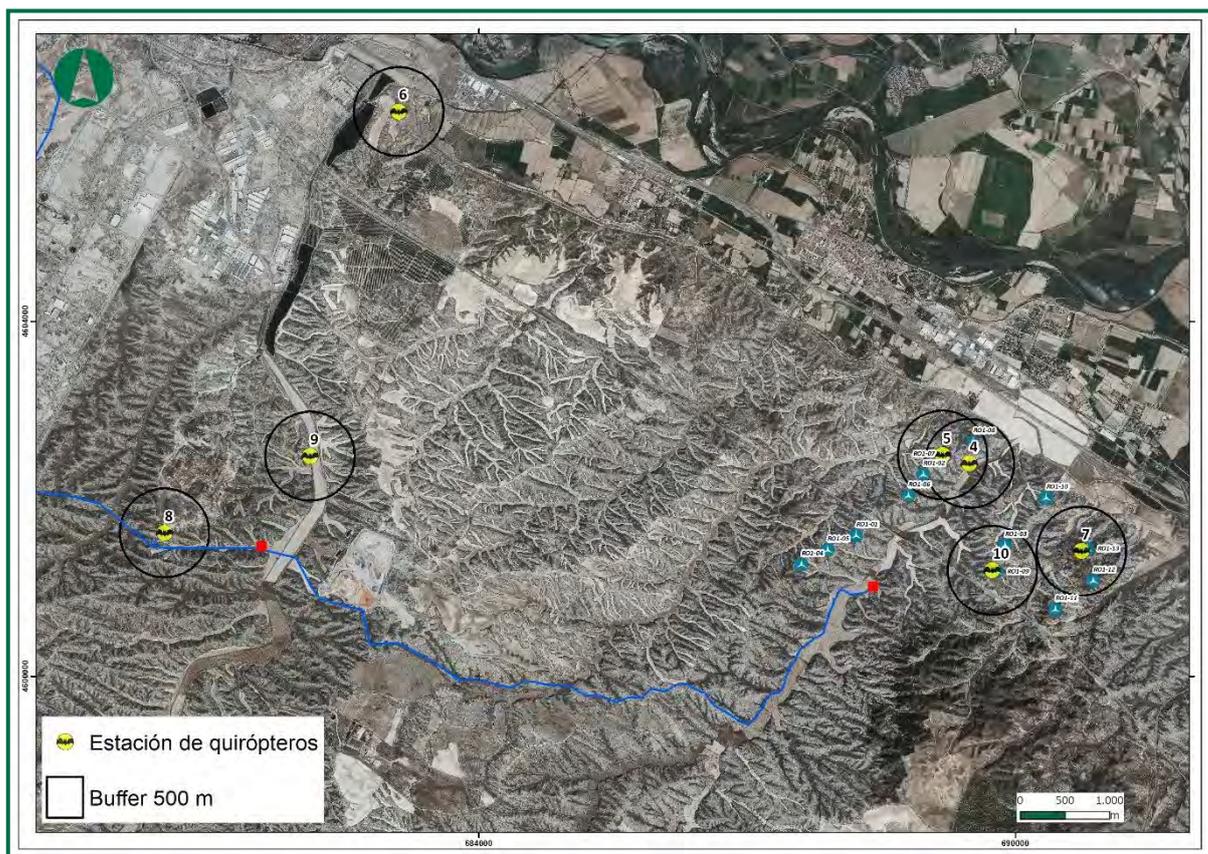
Figura 22. Estaciones de grabación de quiropterofauna.

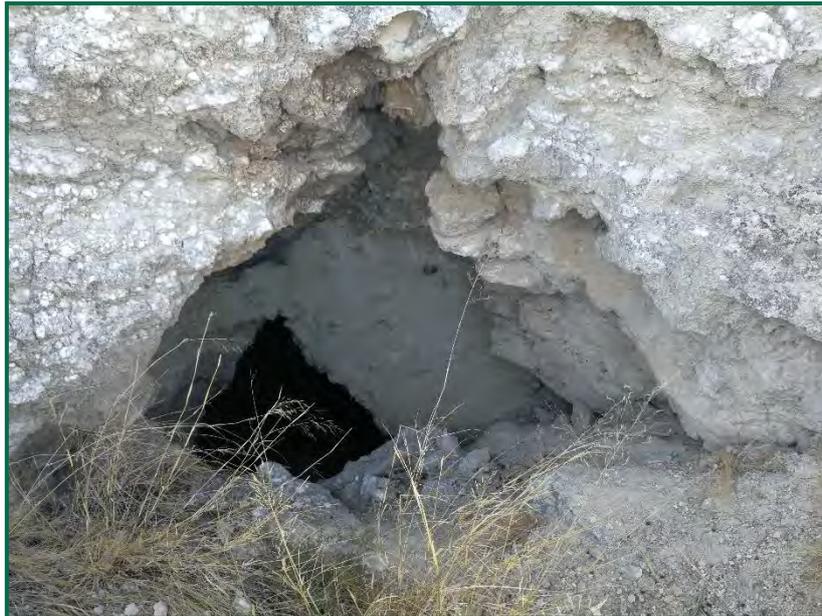
Tal y como se ha destacado con anterioridad, Cabe resaltar la fuerte presencia de especies del género *Rhinolophus* sp, entre las que se encuentra *Rhinolophus ferrumequinum* y *Rhinolophus hipposideros*, especies catalogadas como “Vulnerable” en el Catálogo de Especies Amenazadas de Aragón (Decreto 129/2022). El más abundante es el murciélago grande de herradura (*Rhinolophus ferrumequinum*), detectado únicamente en la estación nº 10. Esta estación se sitúa en la boca de una pequeña cueva natural, muy próxima a un aerogenerador ROI-09.

Fotografía 4. Boca de la cueva. Estación nº 10.

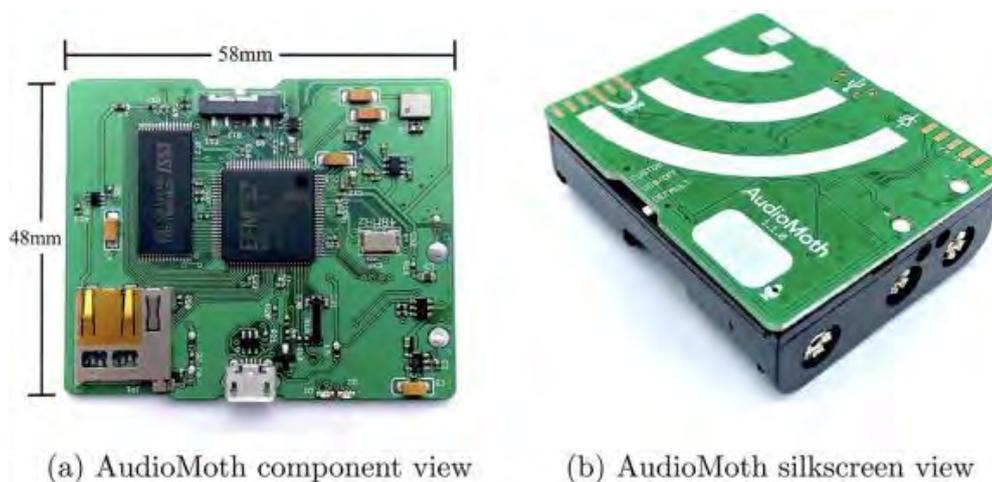
Figura 29. Audiomoth: vista del interior (a) y del exterior (b). Fuente: Hill et al. (2019).

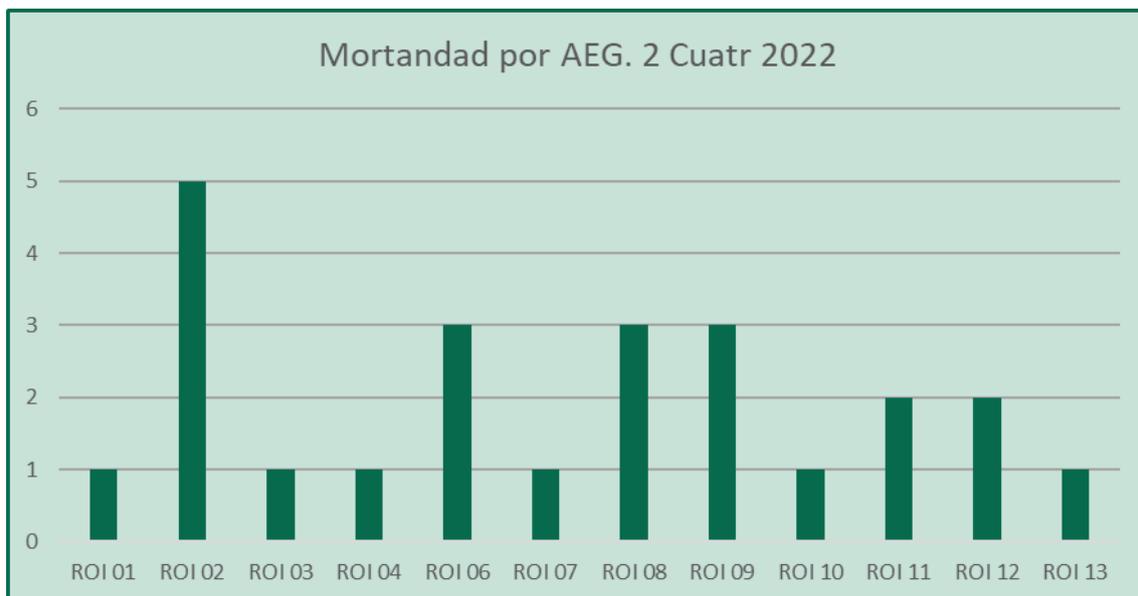
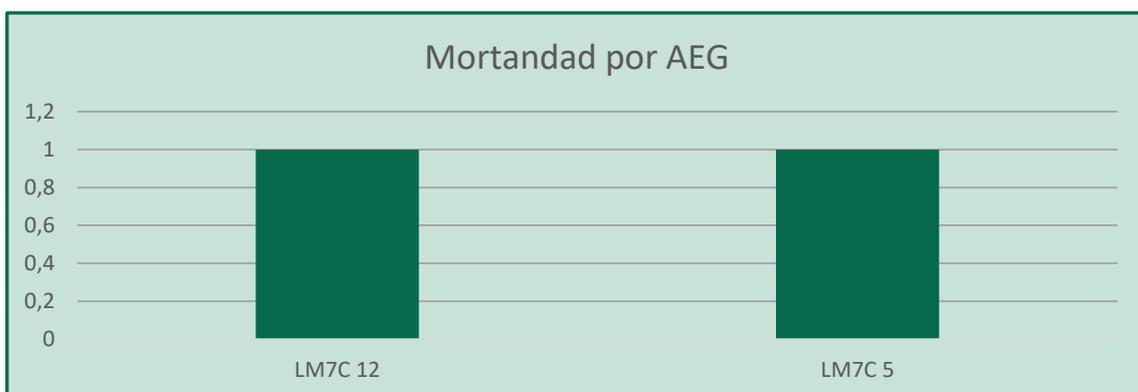
A continuación, se muestra el gráfico con el número de colisiones detectadas por aerogenerador, discriminado aves en primer lugar, y quirópteros:

Figura 36. Mortalidad de aves registrada en los aerogeneradores con mortandad, por aerogenerador, en el PE ROI. 2º Cuatrimestre 2022.

Las colisiones producidas en el parque eólico “Romerales I”, se concentran en los aerogeneradores “ROI- 022”.

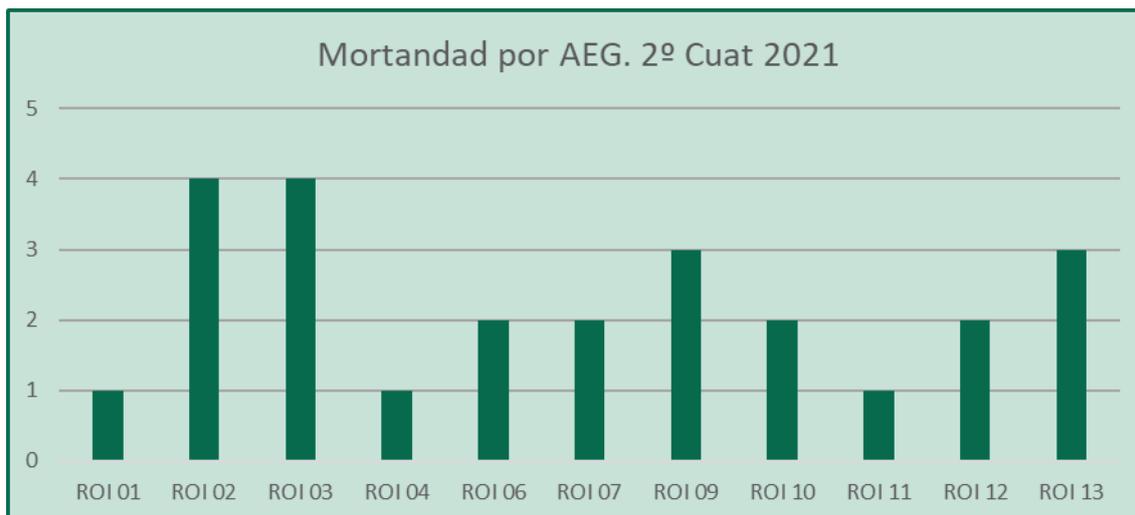
Figura 37. Mortalidad de aves registrada en los aerogeneradores con mortandad, por aerogenerador, en el PE ROI. 2º Cuatrimestre 2021.

En comparación con los valores de mortandad con respecto al mismo periodo del año anterior, el número de siniestro se mantiene bajo, pero durante este año se han concentrado en las dos posiciones.

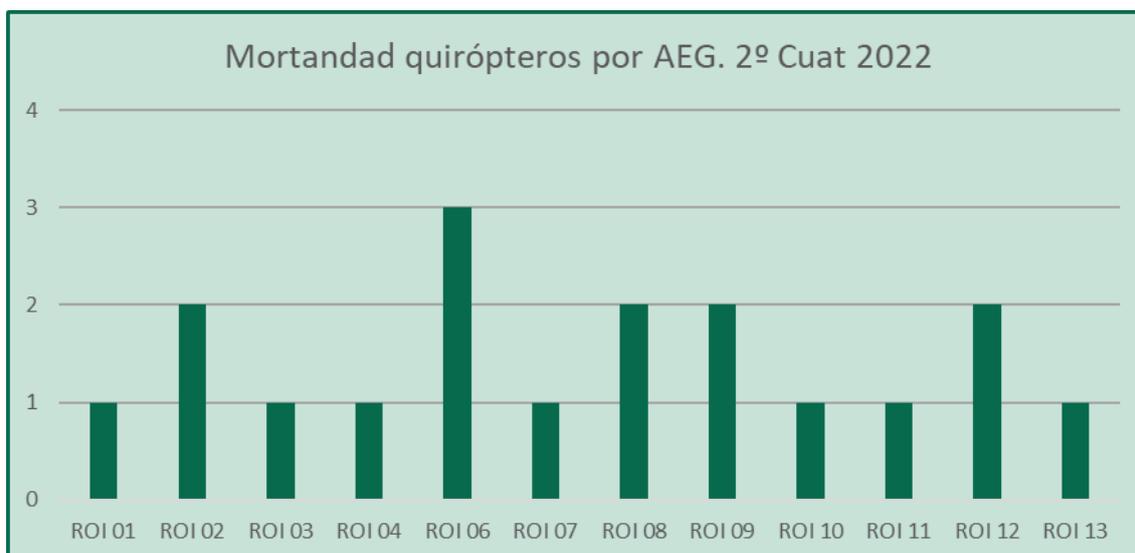
Figura 38. Mortalidad de quirópteros registrada en los aerogeneradores con mortandad, por aerogenerador, en el PE ROI. 2º Cuatrimestre 2022.

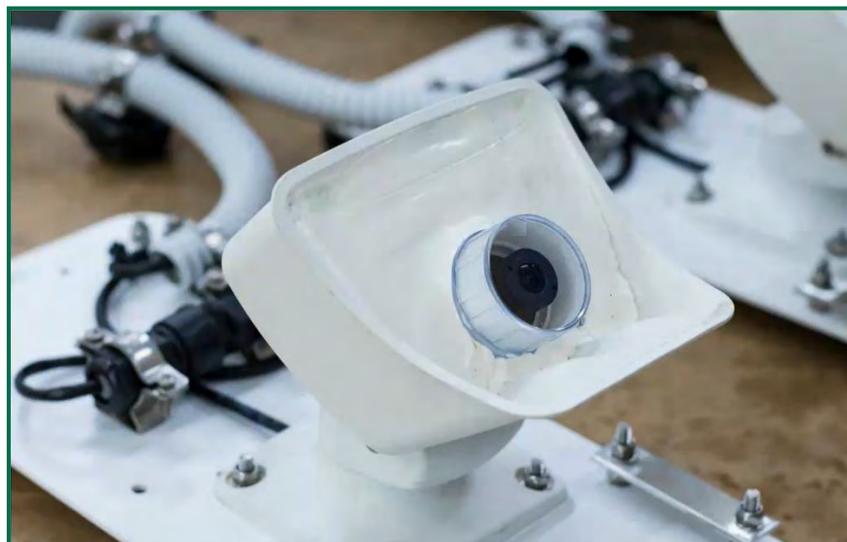
Fotografía 8. Nuevas carcasas para las cámaras de detección de DtBird.

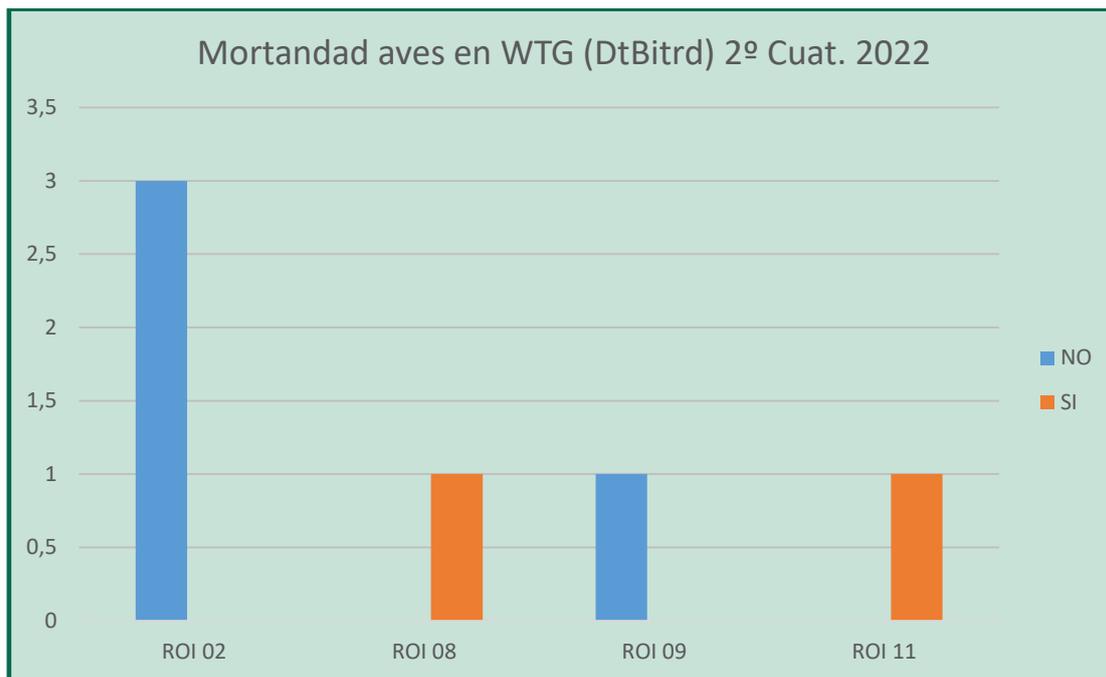
Figura 54. Número de colisiones por WTG, según disponen de DTBird. (2º Cuatrimestre 2022).

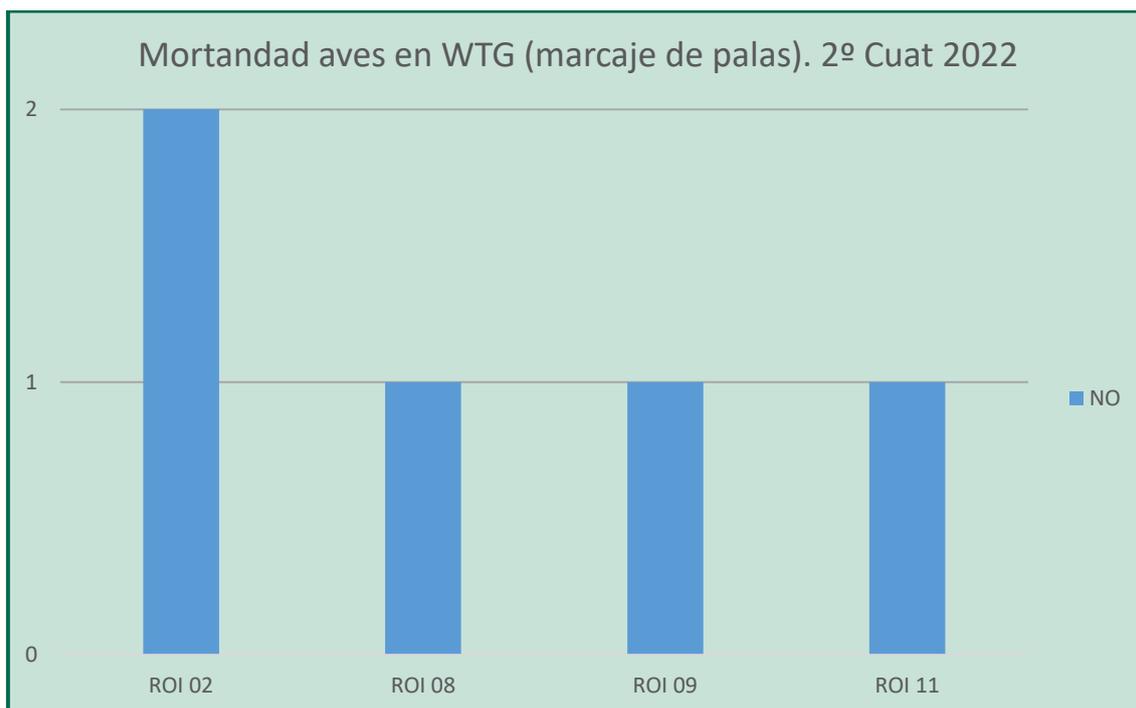
Figura 56. Número de colisiones por WTG, según disponen de marcaje de palas. 2º Cuatrimestre 2022

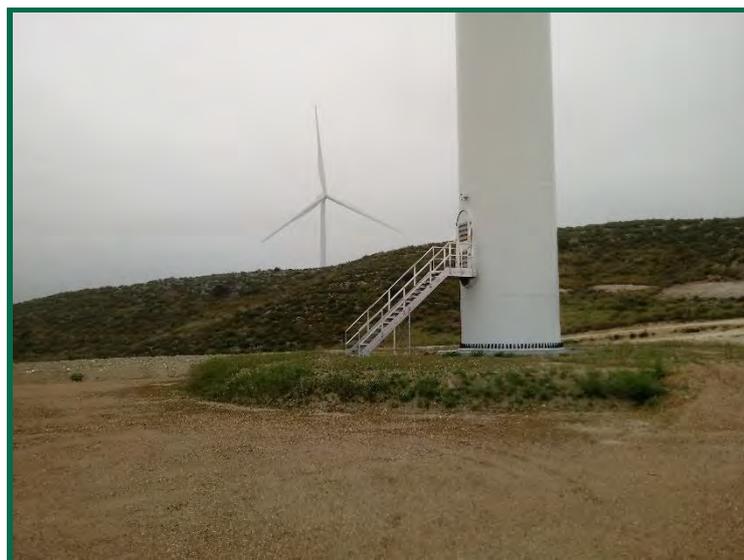
Fotografía 16. Talud de la plataforma, hidrosebrado.

Respecto al seguimiento de la restauración realizada, se constata que las revegetaciones evolucionan favorablemente, con supervivencia durante la época estival de la mayoría de las plántulas. En cuanto la hidrosiembra, tras los meses de primavera, se ha observado que en general, se germina semilla suficiente para cubrir la superficie tratada y para dar semillas suficientes para el reemplazo de la temporada siguiente. No obstante, hay zonas, que por la calidad de la tierra o por defecto, no cubierta vegetal. Es por ello que se llevará a cabo un plan de revegetación a finales de verano.

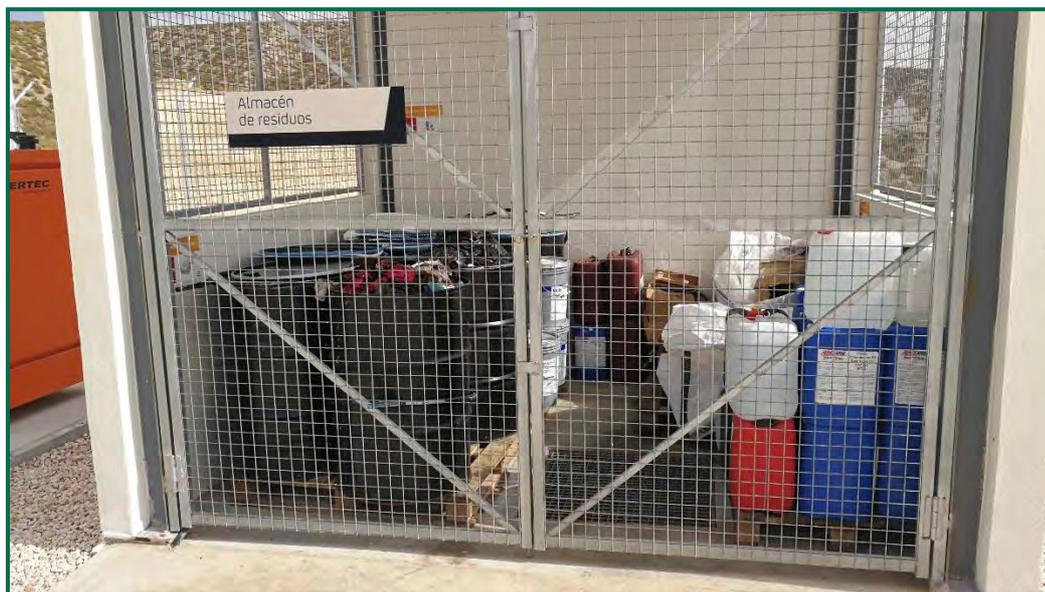
Fotografía 13. Almacén de residuos para gestor autorizado. Fuente: Repsol.

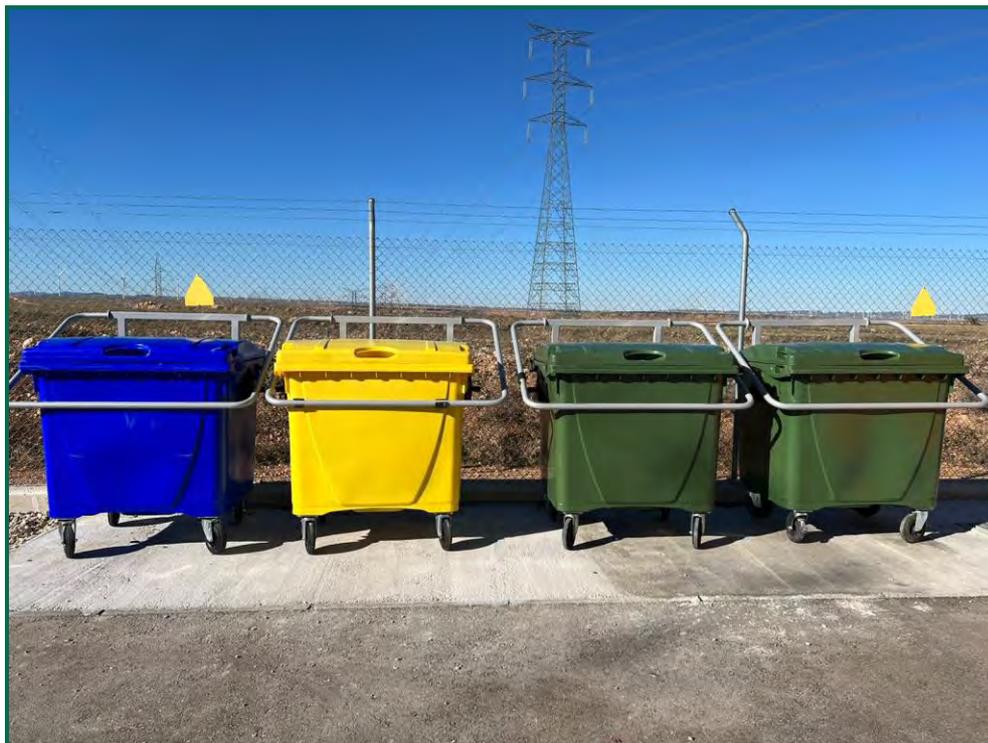
Fotografía 14. Contenedores de residuos asimilables a urbanos. Fuente: Repsol.
