INFORME DE VIGILANCIA AMBIENTAL

NOVENO INFORME CUATRIMESTRAL

PARQUE EÓLICO ALLUEVA

TT.MM. DE ALLUEVA, ANADÓN Y FONFRÍA
(PROVINCIA DE TERUEL)

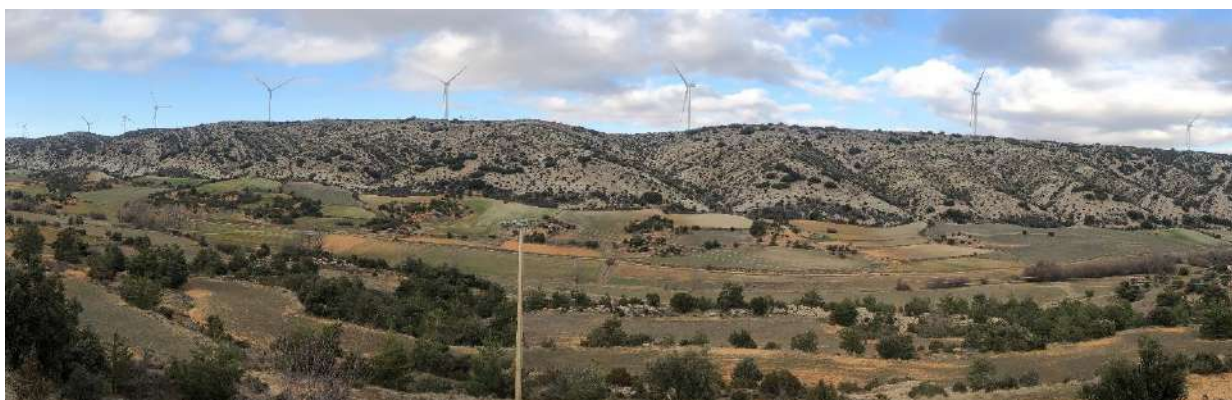
Figura 1: Foto panorámica del parque eólico Allueva

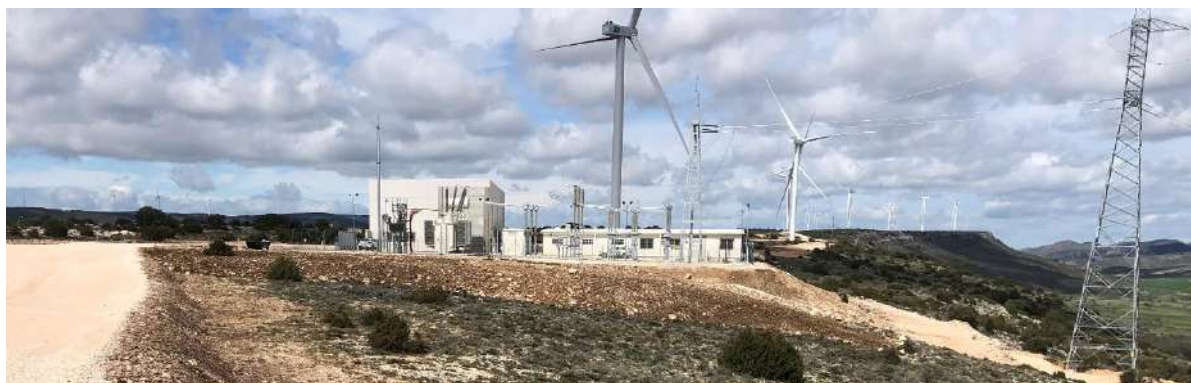
Figura 2: Vistas de la subestación Oriche

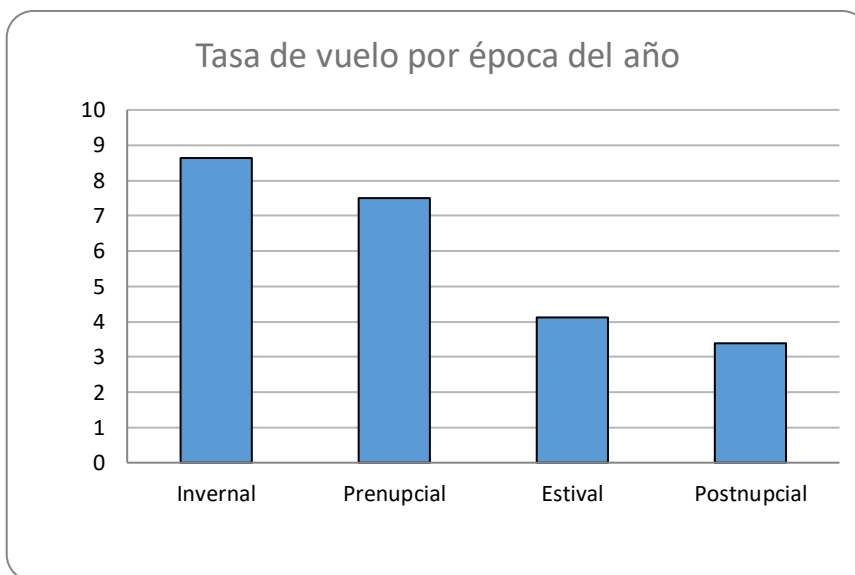
El buitre leonado es la especie más representada en todos los periodos.

Figura 5: Tasas de vuelo obtenidas en las distintas épocas del año en el parque eólico “Allueva”.

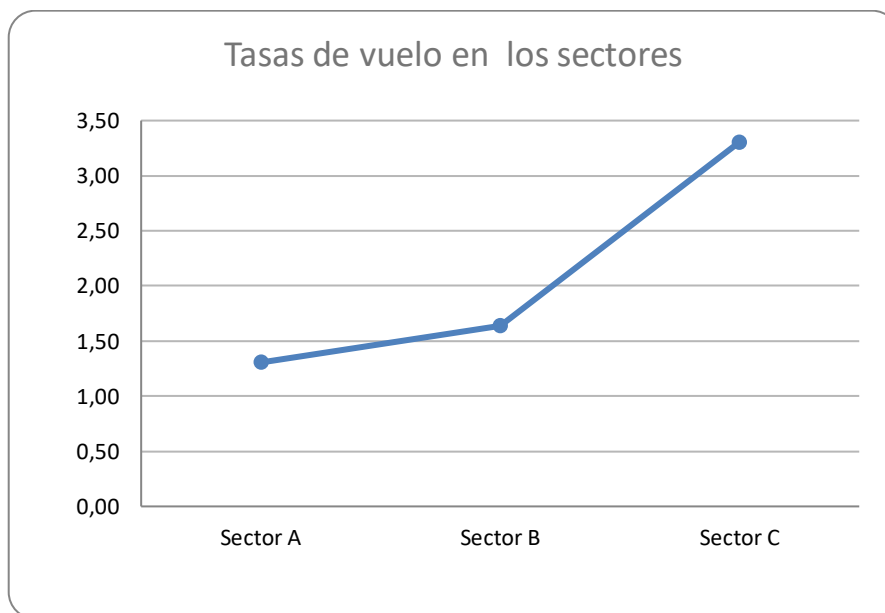
Los datos indican que el número de aves de interés aumenta conforme aumenta la distancia a los aerogeneradores, registrándose la mayoría de individuos a más de 100 metros de los mismos, tratándose sobre todo de buitres leonado.

Figura 6: Tasa de vuelo (aves/hora) en los distintos sectores de aproximación al aerogenerador.

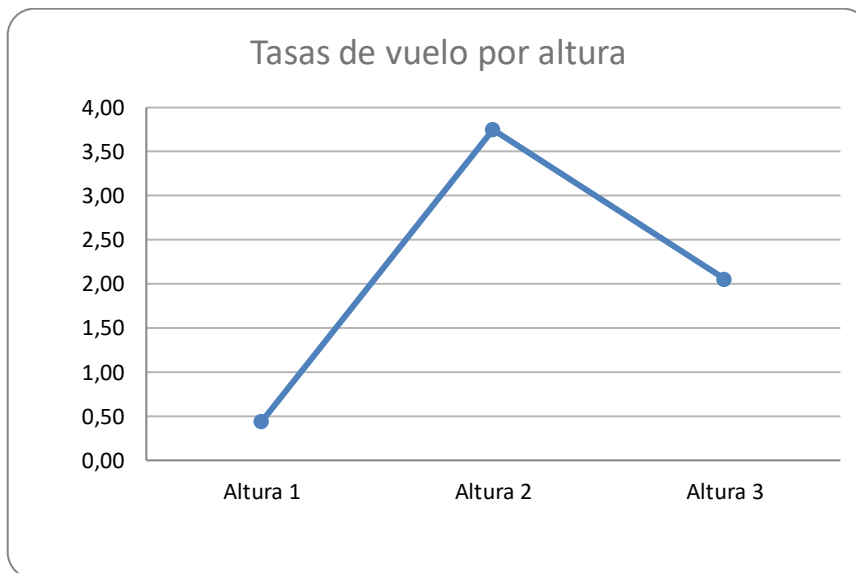
detectabilidad se ve comprometida cuando los individuos vuelan a gran altura. Es por ello razonable que la altura 2 en nuestro estudio haya obtenido la tasa de vuelo más alta.

Figura 7: Tasa de vuelo (aves/hora) en las distintas alturas de vuelo respecto al aerogenerador.

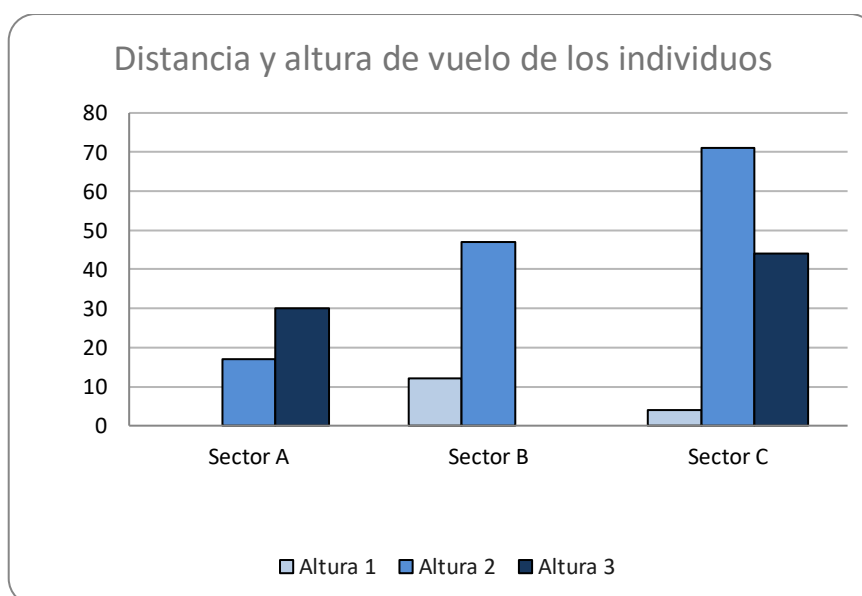
Respecto a ejemplares con riesgo moderado de colisión, observados en el Sector B a una Altura 2, se han observado 47 (2 cuervos, 2 cernícalos vulgares, 8 águilas culebreras y 35 buitres leonado). No se ha detectado ningún individuo volando en el Sector A a una altura 1, (también con riesgo moderado de colisión)

Figura 8: Número de individuos de interés según su distancia al aerogenerador y altura de vuelo.

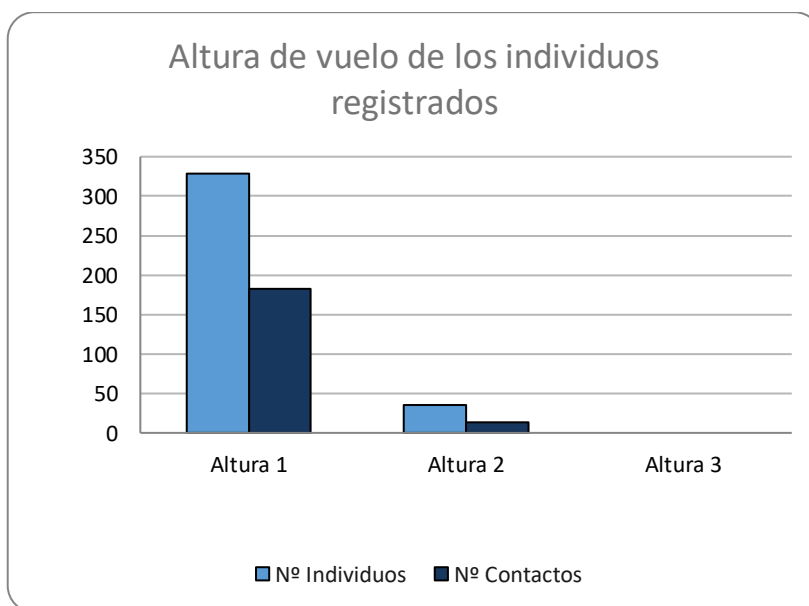
Figura 10: Distribución de los individuos según la altura de vuelo respecto al aerogenerador.

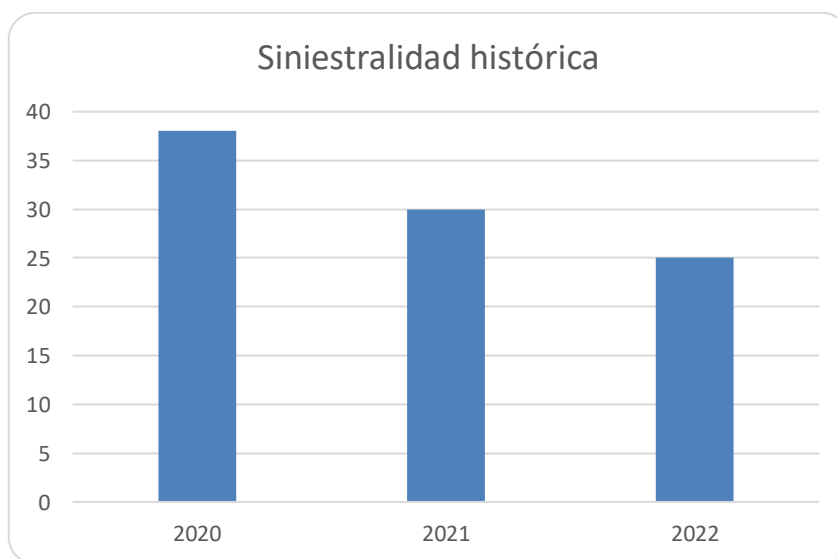
Tal y como se puede observar, en el histórico del parque eólico Allueva, se ha encontrado un total de 93 siniestros, de los cuales 30 son mamíferos quirópteros y 63, aves. La distribución de los siniestros ha sido: 38 en 2020, 30 en 2021 y 25 en 2022. Se puede observar en la siguiente figura que la siniestralidad ha ido disminuyendo con el paso de los años.

Figura 14: Distribución temporal de los siniestros durante los diferentes años de explotación.

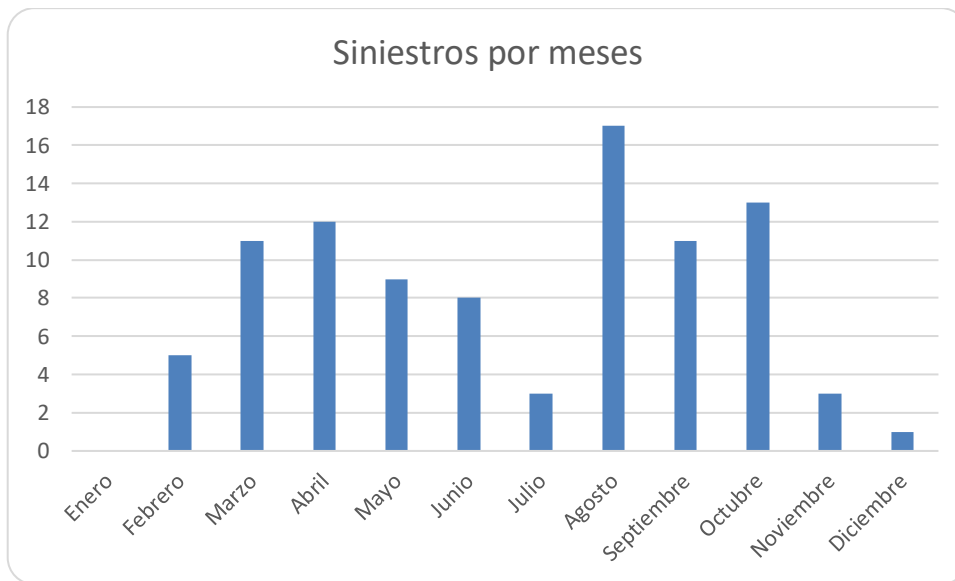
Respecto a la siniestralidad registrada por meses, tal y como se puede observar en la siguiente figura, el mes de agosto registra la mayor siniestralidad (17 siniestros), seguido de octubre con 13. Por el contrario, los meses que registran la menor siniestralidad son enero (0 siniestros) y diciembre (1 siniestro)

Figura 15: Distribución temporal de los siniestros durante los diferentes años de explotación.

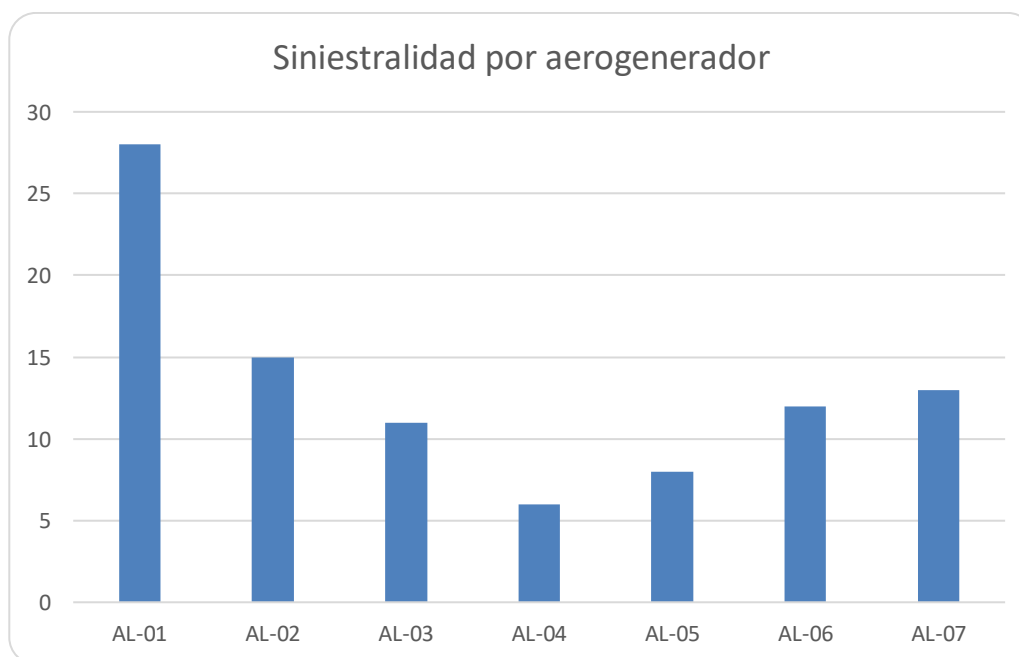
En cuanto a tendencias espaciales, como puede observarse en la siguiente gráfica, el aerogenerador AL-01 destaca por encima del resto, prácticamente duplicando la siniestralidad del resto de aerogeneradores al registrar 28 siniestros. Por el contrario, el aerogenerador AL-04 es el que menor siniestralidad presenta con solo 6 siniestros acumulados en los tres años.

Figura 16: Distribución espacial de la siniestralidad.

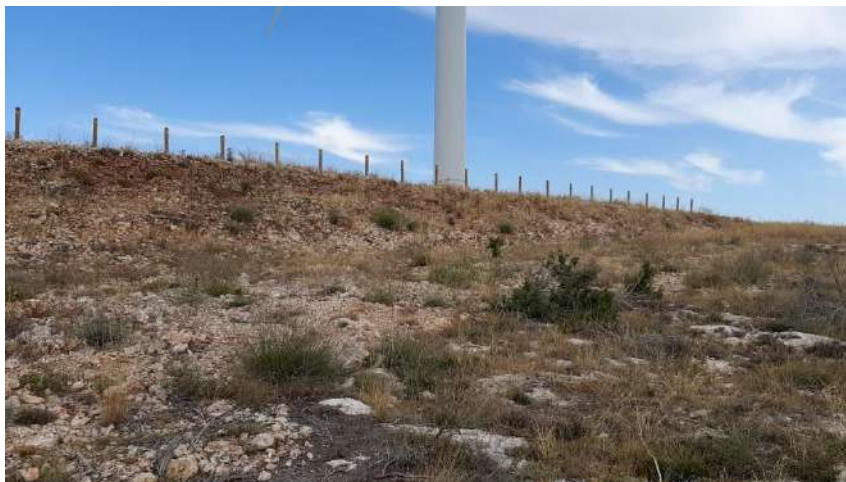
Hasta el momento de realizar este documento la evolución de la vegetación en las zonas restauradas está resultando favorable, aunque en algunos puntos como es la zanja de cableado sigue sin ser homogénea y en otras sigue habiendo un notable contraste entre la vegetación natural y la vegetación de las zonas donde hubo movimientos de tierra.

Comparativa de la revegetación en la zanja de cableado subterráneo y talud al sur de AL-04 entre el cuatrimestre anterior (24/08/2022) y el presente cuatrimestre (20/12/2022), respectivamente.

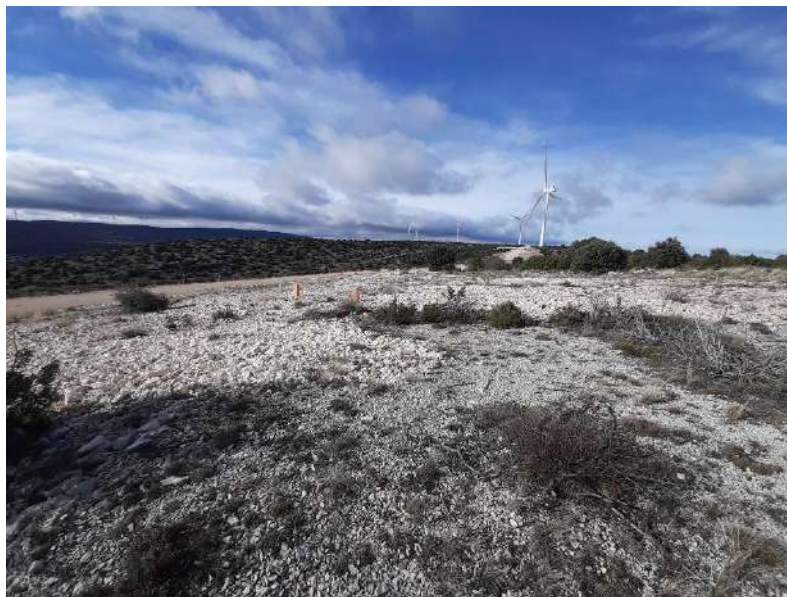
Alrededores de AL-05 (20/12/2022).

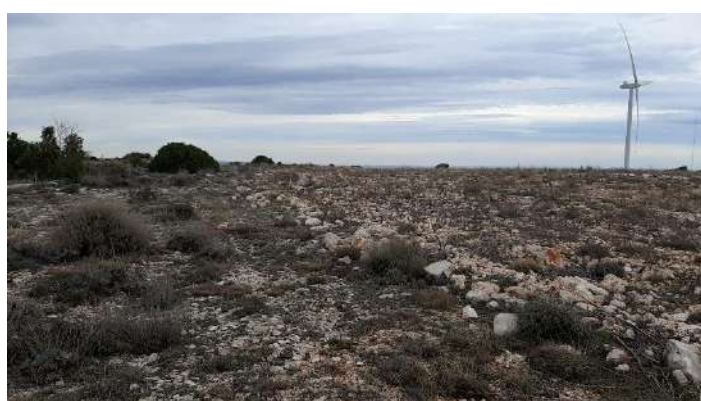
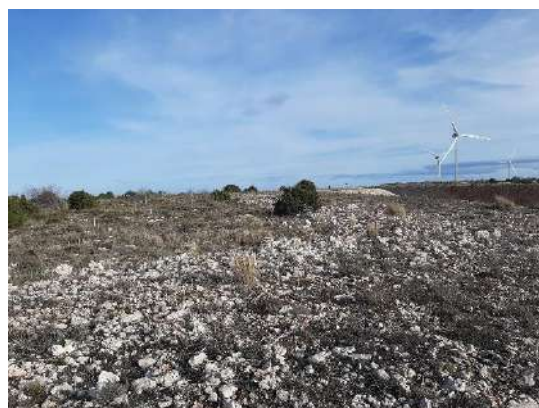
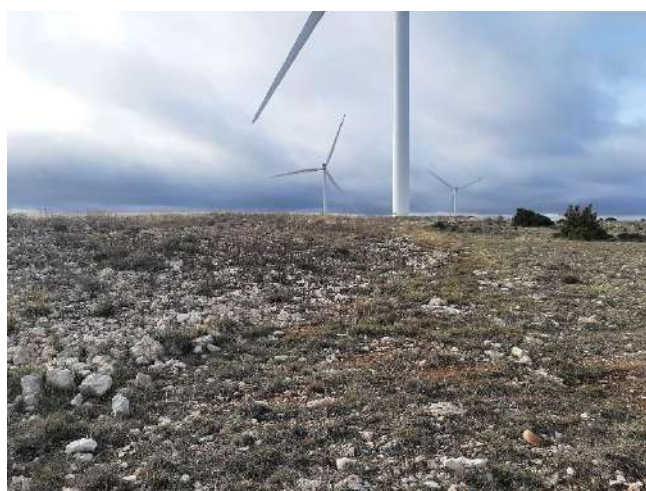
Alrededores de AL-04 (arriba izq.), AL-01 (arriba dcha.) y AL-03 (abajo).

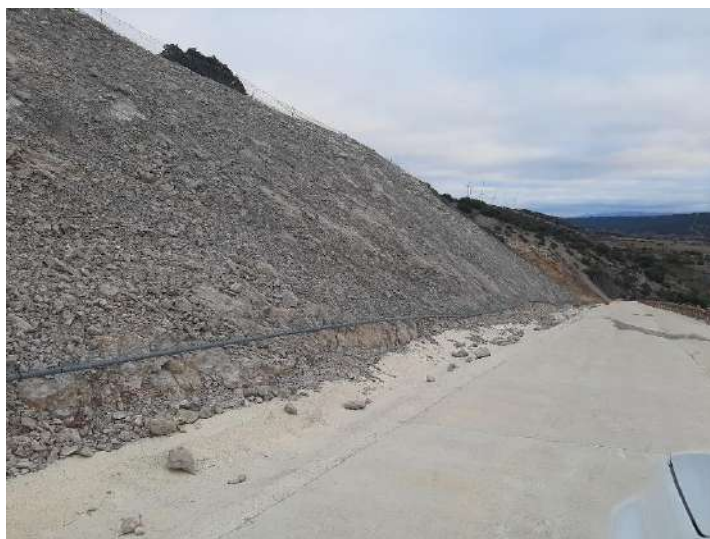
En enero de 2021 se colocó una malla metálica en el talud del vial principal de acceso al parque para evitar el desprendimiento de rocas al canal de drenaje. A pesar de ello se siguen registrando algunos desprendimientos puntuales de piedras en canal.

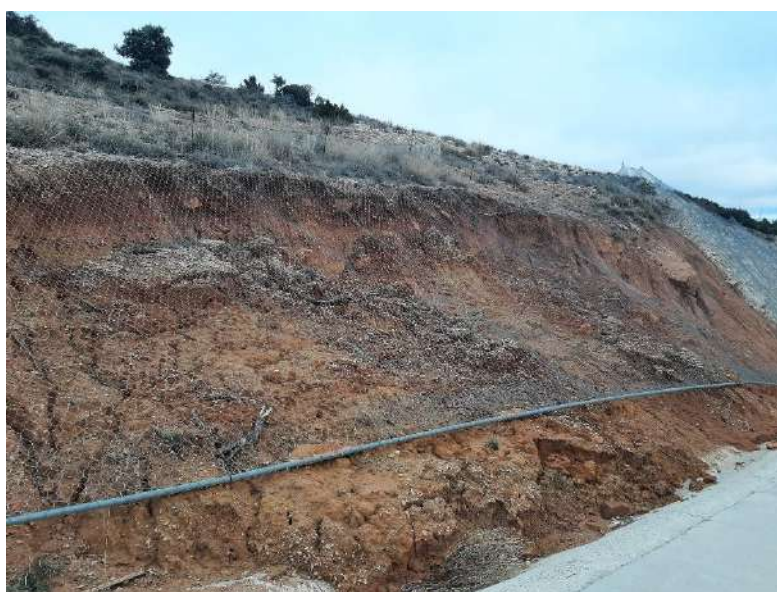
También, a finales del primer cuatrimestre de 2022, se produjo un desprendimiento considerable de tierra en una zona más baja del vial que ha alcanzado el canal de drenaje que aún no se ha restaurado.

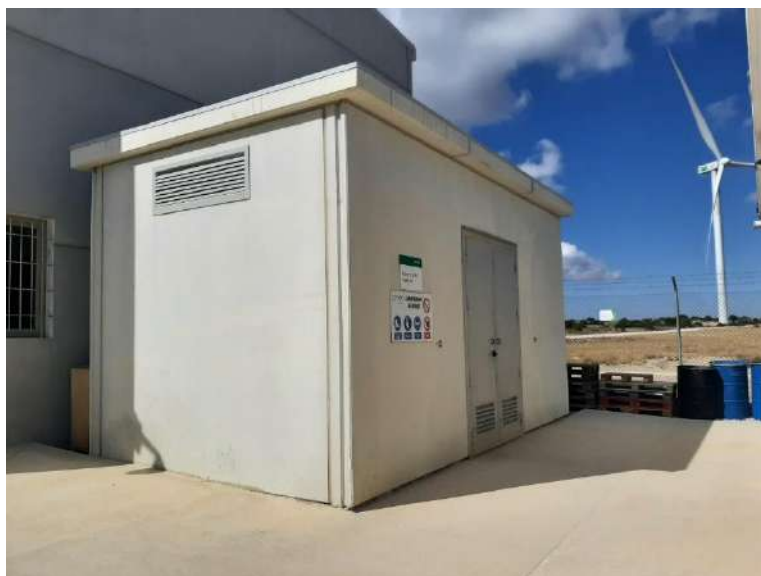
Figura 14: Punto limpio habilitado en la subestación Oriche para los parques eólicos de Oriche, Allueva y Sierra Pelarda.

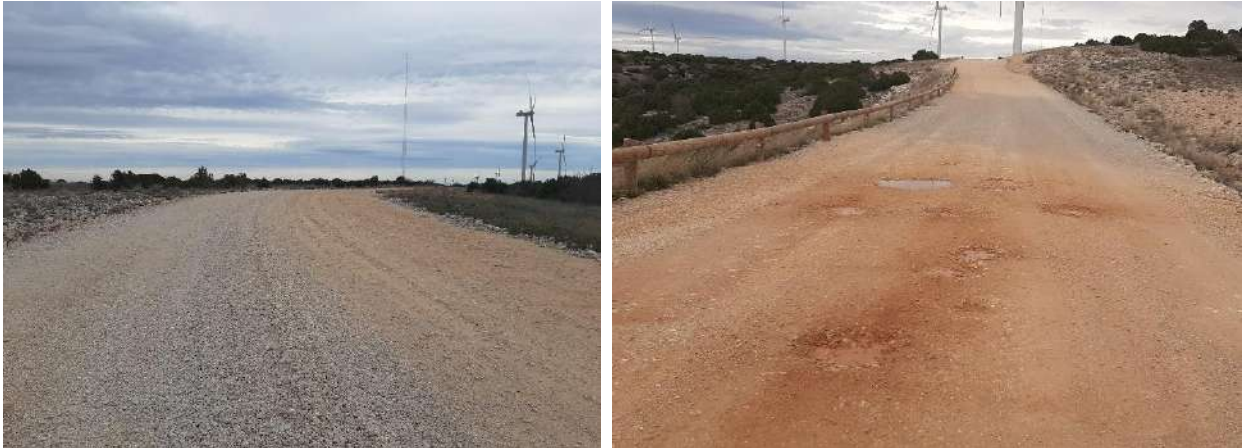
El estado de las plataformas y viales que discurren por el interior del parque eólico es bueno, de manera que no dificultarían o impedirían un eventual acceso rápido de los equipos de emergencias, permitiendo el acceso a toda clase de vehículos. Sin embargo, en algunas partes del vial principal se han formado algunos baches que cada vez son más acusados.

Vial principal del PE "Allueva".

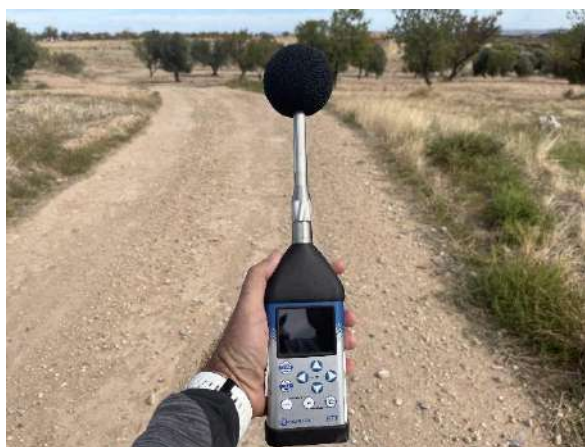
A fecha de 14 de octubre de 2022 se realizó una medición de los niveles de presión sonora en el parque eólico y su entorno inmediato.

Los datos obtenidos han sido descargados directamente desde el sonómetro a través del software del fabricante.

Figura 17: Sonómetro integrador modelo clase 1 SVAN 977 utilizado para la evaluación de los niveles de presión sonora en el parque eólico.

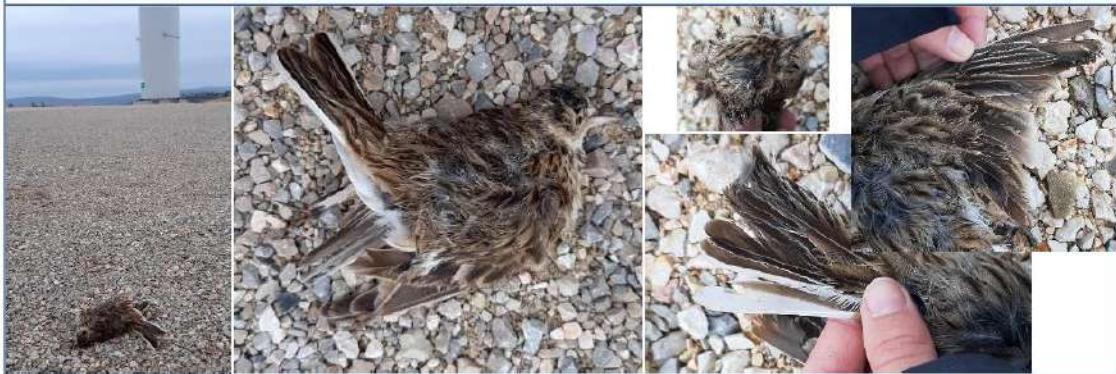
Fotografías

Instalación	Allueva	Empresa	TIM LINUM
	Nº de ficha	1	Fecha hallazgo	11/03/2022
Especie	Nombre científico	<i>Alauda arvensis</i>	Nombre común	Alondra común
Categoría de protección	CNEA	-	Catálogo Aragón	IE
Características del siniestro	Edad	Adulto	Sexo	
Localización	Aero más próximo	AL-01	Distancia	40 metros
Coordenadas	UTM X	663500	UTM Y	4541031
Técnico de campo	Marina Sánchez Muñoz			
Ficha de visita	20220311_PE ALL_V07			
Descripción de los restos	Entera y blanda.			
Tiempo estimado desde la muerte (días)	3-4 días.			
Descripción del entorno	Se encuentra en la plataforma, al NE del aerogenerador.			
Descripción de las actuaciones realizadas tras el hallazgo	Se traslada al congelador de la SET.			
Observaciones

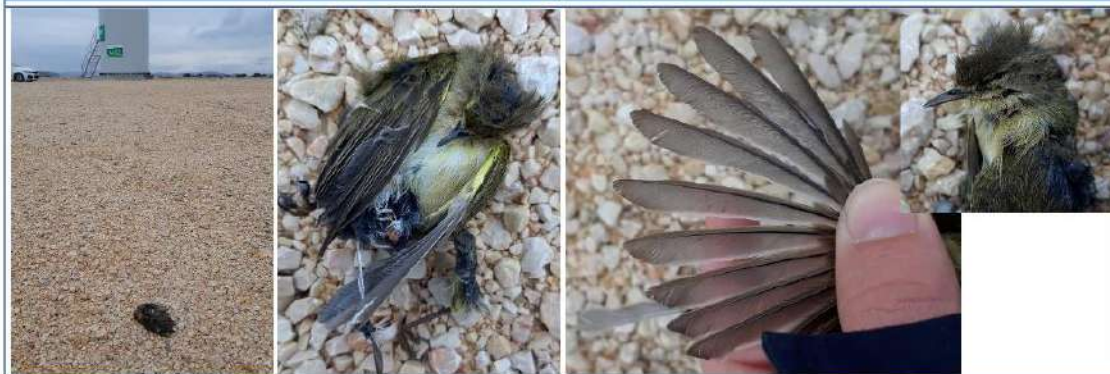
Fotografías

Instalación	Allueva	Empresa	TIM LINUM
	Nº de ficha	2	Fecha hallazgo	11/03/2022
Especie	Nombre científico	<i>Phylloscopus collybita</i>	Nombre común	Mosquitero común
Categoría de protección	CNEA	Li	Catálogo Aragón	NC
Características del siniestro	Edad	Adulto	Sexo	
Localización	Aero más próximo	AL-03	Distancia	34 metros
Coordenadas	UTM X	664332	UTM Y	4540739
Técnico de campo	Marina Sánchez Muñoz			
Ficha de visita	20220311_PE ALL_V07			
Descripción de los restos	En mal estado, sin parte del manto y sin cola. Cuello y pata izquierda rotos.			
Tiempo estimado desde la muerte (días)	4 días.			
Descripción del entorno	Restos en la plataforma, al SE del aerogenerador.			
Descripción de las actuaciones realizadas tras el hallazgo	Se traslada al congelador de la SET.			
Observaciones

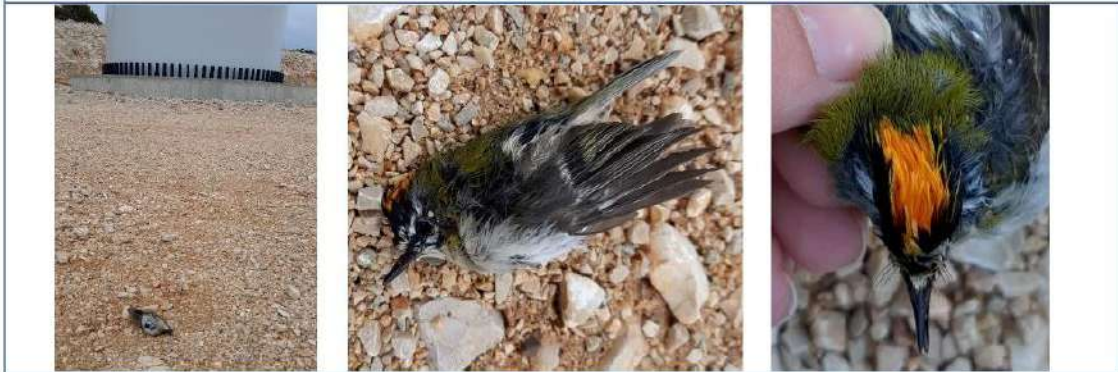
Fotografías

Instalación	Allueva	Empresa	TIM LINUM
	Nº de ficha	3	Fecha hallazgo	11/03/2022
Especie	Nombre científico	<i>Regulus ignicapillus</i>	Nombre común	Reyezuelo listado
Categoría de protección	CNEA	Li	Catálogo Aragón	NC
Características del siniestro	Edad	Adulto	Sexo	H
Localización	Aero más próximo	AL-06	Distancia	5 metros
Coordenadas	UTM X	665531	UTM Y	4539801
Técnico de campo	Marina Sánchez Muñoz			
Ficha de visita	20220311_PE ALL_V07			
Descripción de los restos	Entero y semirrigido.			
Tiempo estimado desde la muerte (días)	5-6 días.			
Descripción del entorno	Se encuentra en la plataforma, al W del aerogenerador.			
Descripción de las actuaciones realizadas tras el hallazgo	Se traslada al congelador de la SET.			
Observaciones

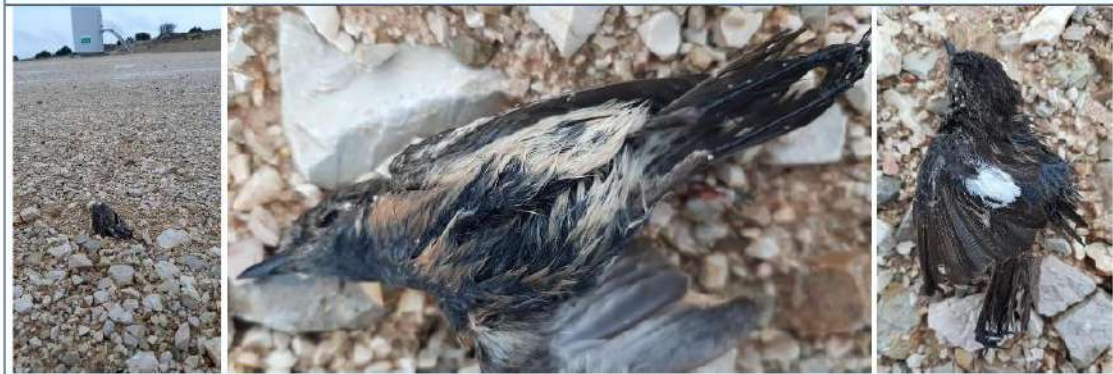
Fotografías

Instalación	Allueva	Empresa	TIM LINUM
	Nº de ficha	4	Fecha hallazgo	30/03/2022
Especie	Nombre científico	<i>Saxicola rubicola</i>	Nombre común	Tarabilla europea
Categoría de protección	CNEA	-	Catálogo Aragón	NC
Características del siniestro	Edad	Adulto	Sexo	
Localización	Aero más próximo	AL-02	Distancia	45 metros.
Coordenadas	UTM X	663817	UTM Y	4540795
Técnico de campo	Marina Sánchez Muñoz			
Ficha de visita	20220330_PE ALL_V10			
Descripción de los restos	Entero y blando con algunos descomponedores.			
Tiempo estimado desde la muerte (días)	5-6 días.			
Descripción del entorno	Se encuentra en la plataforma, al NW del aerogenerador.			
Descripción de las actuaciones realizadas tras el hallazgo	Se traslada al congelador de la SET.			
Observaciones

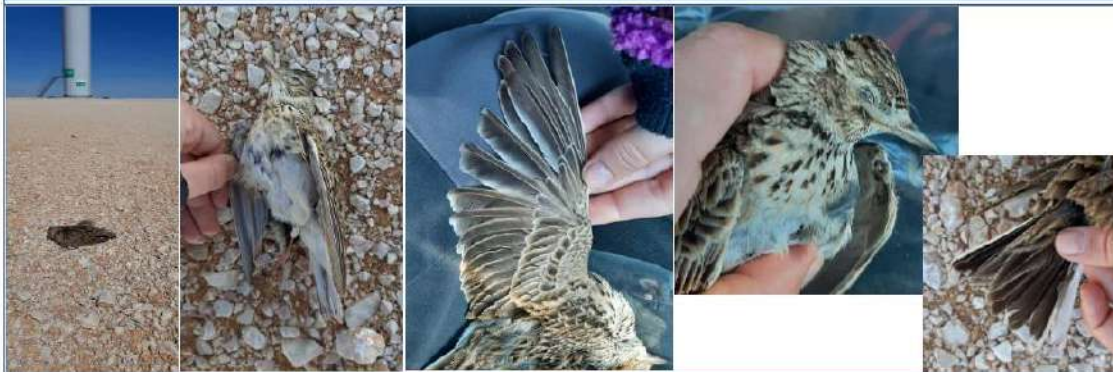
Fotografías

Instalación	Allueva	Empresa	TIM LINUM
	Nº de ficha	5	Fecha hallazgo	07/04/2022
Especie	Nombre científico	<i>Alauda arvensis</i>	Nombre común	Alondra común
Categoría de protección	CNEA	-	Catálogo Aragón	IE
Características del siniestro	Edad	Adulto	Sexo	
Localización	Aero más próximo	AL-03	Distancia	78 metros
Coordenadas	UTM X	664357	UTM Y	4540702
Técnico de campo	Marina Sánchez Muñoz			
Ficha de visita	20220407_PE ALL_V11			
Descripción de los restos	Cuerpo entero y blando. Cuello y cráneo fracturados, luxación de la pata derecha y algunas vísceras fuera del cuerpo.			
Tiempo estimado desde la muerte (días)	6-7 días.			
Descripción del entorno	Restos en la plataforma, al SE del aerogenerador.			
Descripción de las actuaciones realizadas tras el hallazgo	Se traslada al arcón de la subestación.			
Observaciones

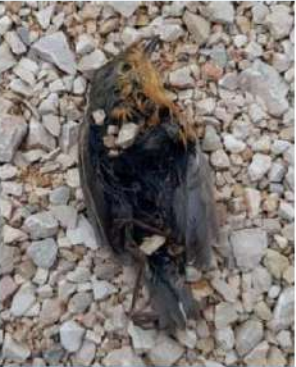
Instalación	Allueva	Empresa	TIM LINUM
	Nº de ficha	6	Fecha hallazgo	12/04/2022
Especie	Nombre científico	<i>Erithacus rubecula</i>	Nombre común	Petirrojo europeo
Categoría de protección	CNEA	RPE	Catálogo Aragón	NC
Características del siniestro	Edad	Adulto	Sexo	
Localización	Aero más próximo	AL-01	Distancia	103 metros
Coordenadas	UTM X	663565	UTM Y	4541030
Técnico de campo	Marina Sánchez Muñoz			
Ficha de visita	20220412_PE ALL_V12			
Descripción de los restos	Entero, rígido, con impacto en la parte posterior del cuerpo.			
Tiempo estimado desde la muerte (días)	5 días.			
Descripción del entorno	Restos en al final del vial de acceso, al E del aerogenerador.			
Descripción de las actuaciones realizadas tras el hallazgo	Se traslada al arcón de la subestación.			
Observaciones				
Fotografías

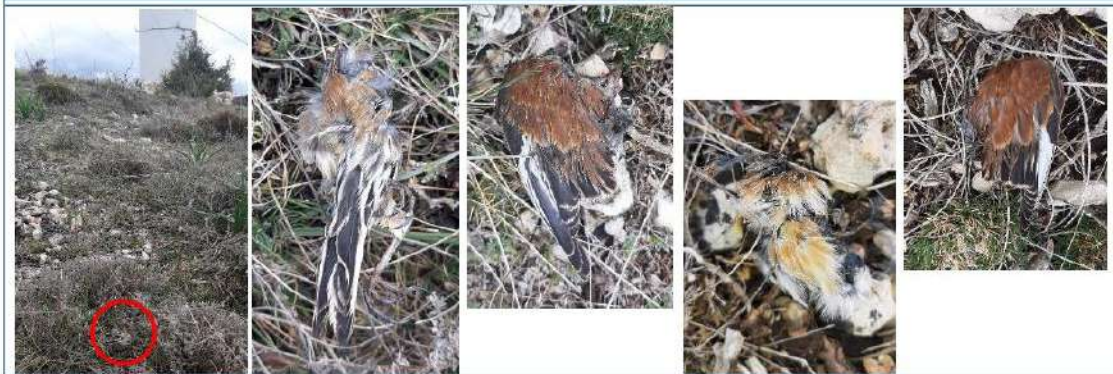
Fotografías

Instalación	Allueva	Empresa	TIM LINUM
	Nº de ficha	7	Fecha hallazgo	12/04/2022
Especie	Nombre científico	<i>Carduelis cannabina</i>	Nombre común	Pardillo Común
Categoría de protección	CNEA	-	Catálogo Aragón	IE
Características del siniestro	Edad	Adulto	Sexo	H
Localización	Aero más próximo	AL-01	Distancia	21 metros.
Coordenadas	UTM X	663456	UTM Y	4541033
Técnico de campo	Marina Sánchez Muñoz			
Ficha de visita	20220412_PE ALL_V12			
Descripción de los restos	Se encuentra prácticamente todo el cuerpo, en cuatro partes, excepto la cabeza y parte del manto.			
Tiempo estimado desde la muerte (días)	5 días.			
Descripción del entorno	Restos entre la vegetación, al NW del aerogenerador			
Descripción de las actuaciones realizadas tras el hallazgo	Se traslada al arcón de la subestación.			
Observaciones

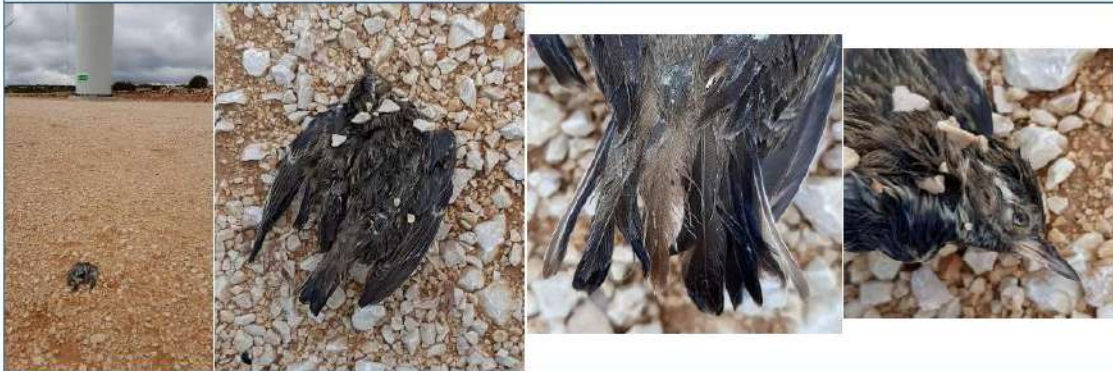
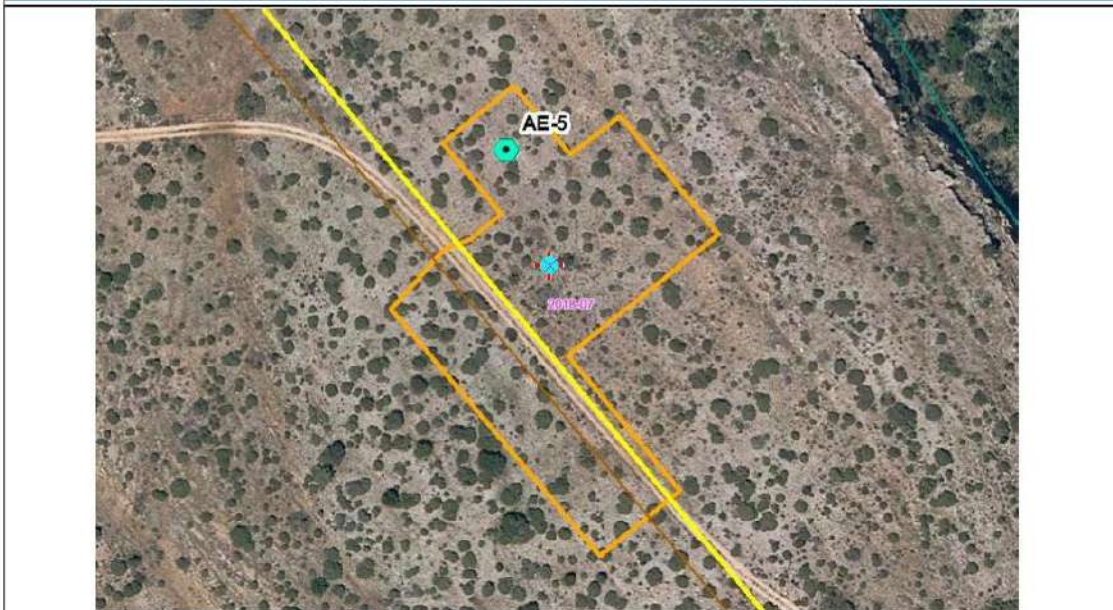
Fotografías

Instalación	Allueva	Empresa	TIM LINUM
	Nº de ficha	8	Fecha hallazgo	21/04/2022
Especie	Nombre científico	<i>Lullula arborea</i>	Nombre común	Totavía
Categoría de protección	CNEA	RPE	Catálogo Aragón	NC
Características del siniestro	Edad	Adulto	Sexo	
Localización	Aero más próximo	AL-05	Distancia	29 metros.
Coordenadas	UTM X	665227	UTM Y	4540186
Técnico de campo	Marina Sánchez Muñoz			
Ficha de visita	20220421_PE ALL_V13			
Descripción de los restos	Entero y blando.			
Tiempo estimado desde la muerte (días)	3-4 días.			
Descripción del entorno	Restos en la plataforma, al SE del aerogenerador.			
Descripción de las actuaciones realizadas tras el hallazgo	Se traslada al arcón de la subestación.			
Observaciones

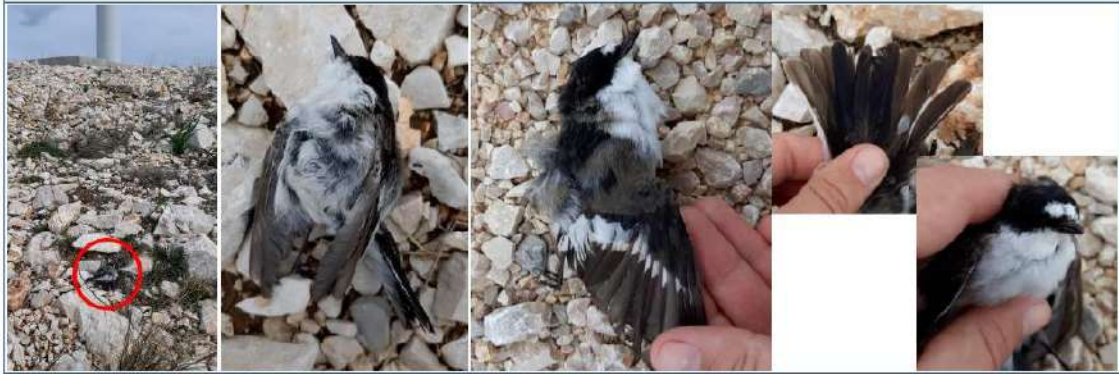
Fotografías

Instalación	Allueva	Empresa	TIM LINUM
	Nº de ficha	9	Fecha hallazgo	26/04/2022
Especie	Nombre científico	<i>Ficedula hypoleuca</i>	Nombre común	Papamoscas cerrojillo
Categoría de protección	CNEA	RPE	Catálogo Aragón	NC
Características del siniestro	Edad	Adulto	Sexo	M
Localización	Aero más próximo	AL-03	Distancia	55 metros
Coordenadas	UTM X	664307	UTM Y	4540703
Técnico de campo	Marina Sánchez Muñoz			
Ficha de visita	20220426_PE ALL_V14			
Descripción de los restos	Entero y semirrigido. Siendo consumido por hormigas.			
Tiempo estimado desde la muerte (días)	3-4 días.			
Descripción del entorno	Restos el borde de la plataforma, al sur del aerogenerador.			
Descripción de las actuaciones realizadas tras el hallazgo	Se traslada al arcón de la subestación.			
Observaciones	Macho en plumaje nupcial.

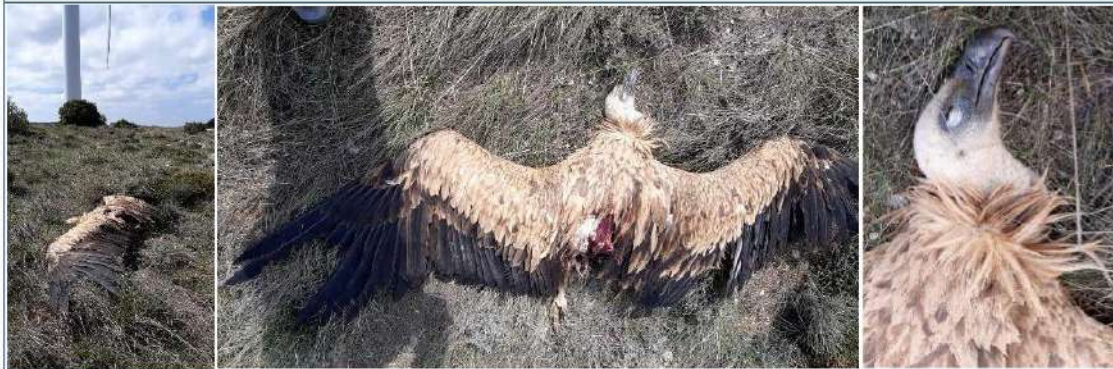
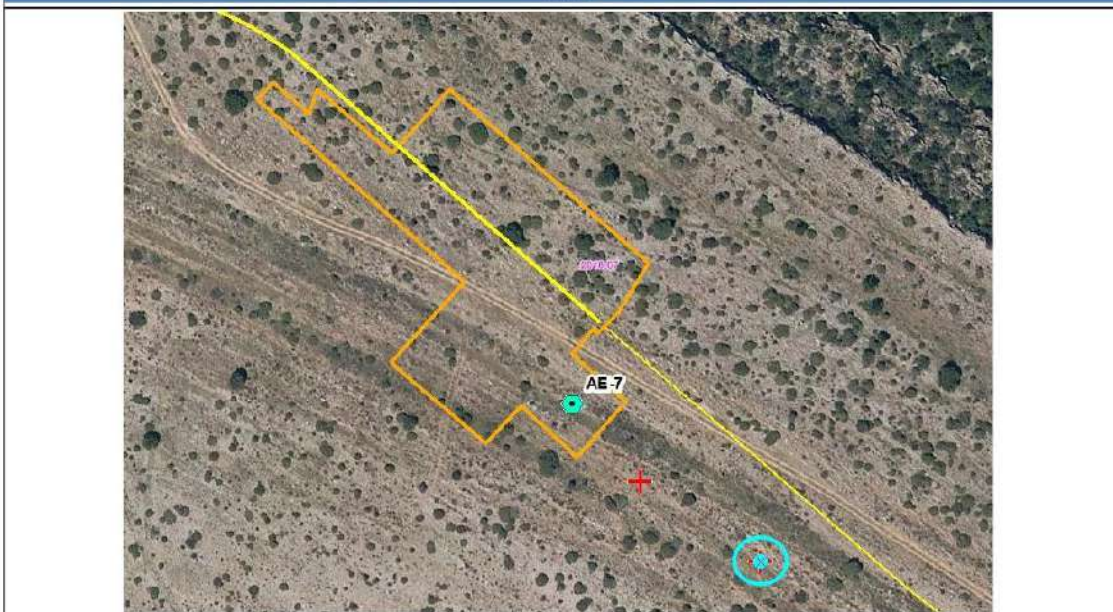
Fotografías

Instalación	Allueva	Empresa	TIM LINUM
	Nº de ficha	10	Fecha hallazgo	05/05/2022
Especie	Nombre científico	<i>Gyps fulvus</i>	Nombre común	Buitre leonado
Categoría de protección	CNEA	RPE	Catálogo Aragón	NC
Características del siniestro	Edad	Inmaduro	Sexo	
Localización	Aero más próximo	AL-07	Distancia	71 metros
Coordenadas	UTM X	666071	UTM Y	4539328
Técnico de campo	Marina Sánchez Muñoz			
Ficha de visita	20220505_PE ALL_V16			
Descripción de los restos	Semirrigido. Sangre fresca. Sin pata derecha y con parte de las vísceras fuera.			
Tiempo estimado desde la muerte (días)	1-2 días.			
Descripción del entorno	Cuerpo entre la vegetación, al SE del aerogenerador.			
Descripción de las actuaciones realizadas tras el hallazgo	Se traslada al arcón de la subestación.			
Observaciones

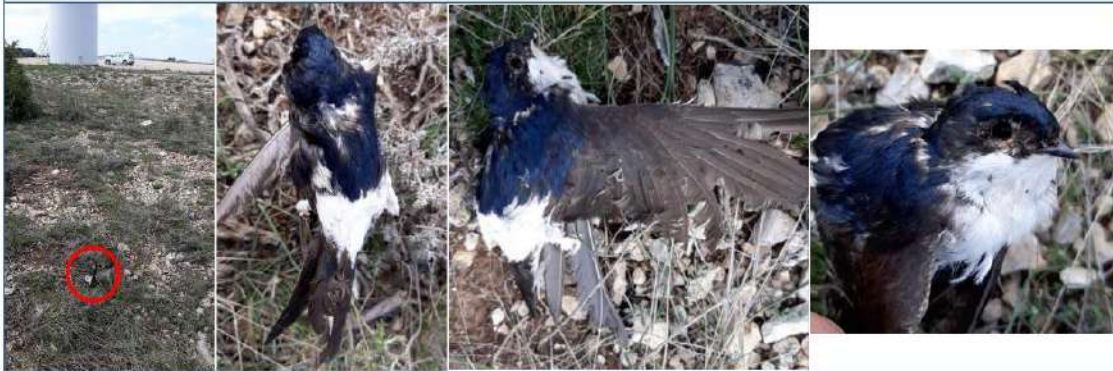
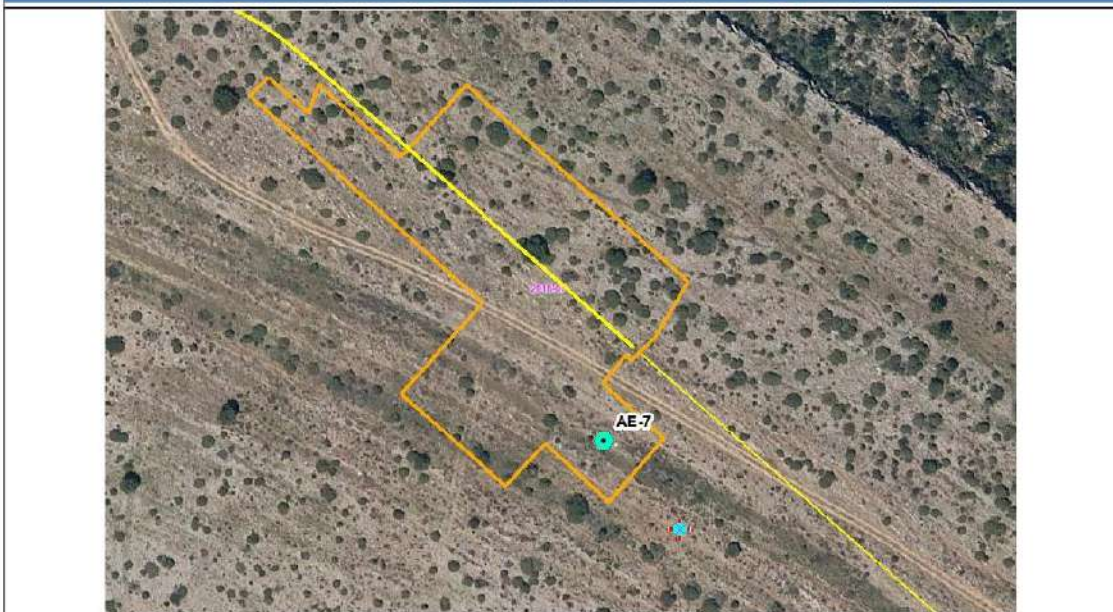
Fotografías

Instalación	Allueva	Empresa	TIM LINUM
	Nº de ficha	11	Fecha hallazgo	05/05/2022
Especie	Nombre científico	<i>Delichon urbicum</i>	Nombre común	Avión común
Categoría de protección	CNEA	RPE	Catálogo Aragón	NC
Características del siniestro	Edad	Adulto	Sexo	
Localización	Aero más próximo	AL-07	Distancia	30 metros
Coordenadas	UTM X	666037	UTM Y	4539352
Técnico de campo	Marina Sánchez Muñoz			
Ficha de visita	20220505_PE ALL_V16			
Descripción de los restos	Entero y blando. Siendo consumido por hormigas.			
Tiempo estimado desde la muerte (días)	3-4 días.			
Descripción del entorno	Cuerpo entre la vegetación, al SE del aerogenerador.			
Descripción de las actuaciones realizadas tras el hallazgo	Se traslada al arcón de la subestación.			
Observaciones

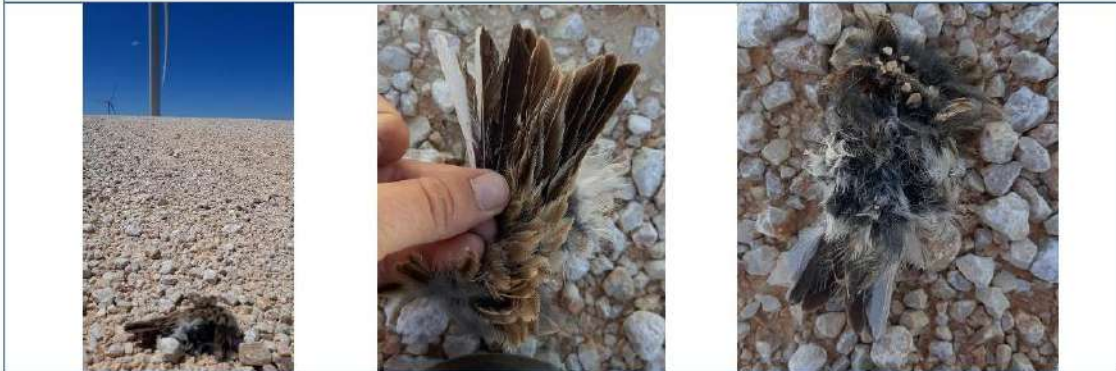
Fotografías

Instalación	Allueva	Empresa	TIM LINUM
	Nº de ficha	12	Fecha hallazgo	26/05/2022
Especie	Nombre científico	<i>Alauda arvensis</i>	Nombre común	Alondra común
Categoría de protección	CNEA	-	Catálogo Aragón	IE
Características del siniestro	Edad	Adulto	Sexo	
Localización	Aero más próximo	AL-03	Distancia	111 metros
Coordenadas	UTM X	664403	UTM Y	4540709
Técnico de campo	Marina Sánchez Muñoz			
Ficha de visita	20220526_PE ALL_V19			
Descripción de los restos	Solo se encuentra la cola.			
Tiempo estimado desde la muerte (días)	2-3 días.			
Descripción del entorno	Restos al final del vial, al SE del aerogenerador.			
Descripción de las actuaciones realizadas tras el hallazgo	Se traslada al arcón de la subestación.			
Observaciones

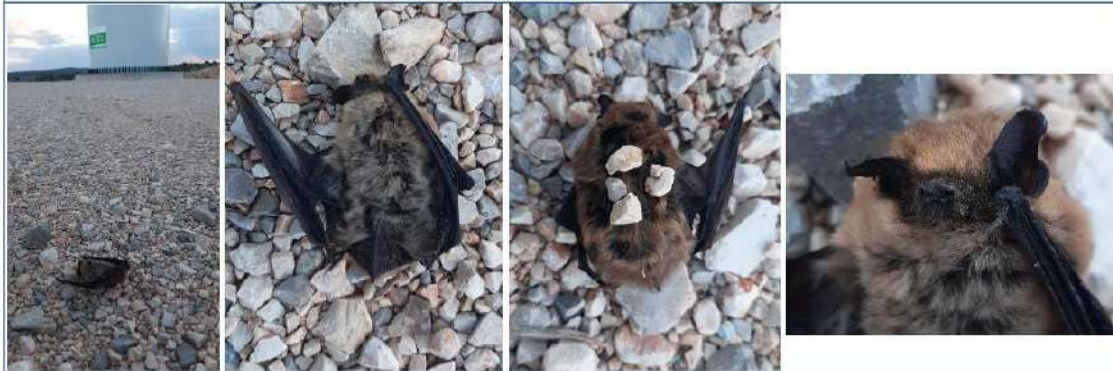
Fotografías

Instalación	Allueva	Empresa	TIM LINUM
	Nº de ficha	13	Fecha hallazgo	02/06/2022
Especie	Nombre científico	<i>Pipistrellus pipistrellus</i>	Nombre común	Murciélago enano
Categoría de protección	CNEA	RPE	Catálogo Aragón	NC
Características del siniestro	Edad	Adulto	Sexo	M
Localización	Aero más próximo	AL-01	Distancia	13 metros
Coordenadas	UTM X	663477	UTM Y	4541014
Técnico de campo	Marina Sánchez Muñoz			
Ficha de visita	20220602_PE ALL_V20			
Descripción de los restos	Entero y rígido.			
Tiempo estimado desde la muerte (días)	4-5 días.			
Descripción del entorno	Restos en la plataforma, al E del aerogenerador.			
Descripción de las actuaciones realizadas tras el hallazgo	Se traslada al arcón de la subestación.			
Observaciones

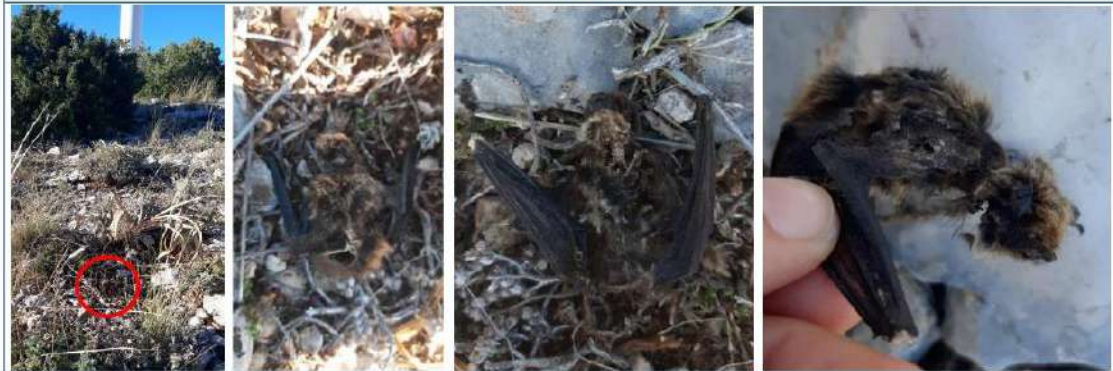
Fotografías

Instalación	Allueva	Empresa	TIM LINUM
	Nº de ficha	14	Fecha hallazgo	09/06/2022
Especie	Nombre científico	<i>Pipistrellus pipistrellus</i>	Nombre común	Murciélago enano
Categoría de protección	CNEA	RPE	Catálogo Aragón	NC
Características del siniestro	Edad	Adulto	Sexo	
Localización	Aero más próximo	AL-01	Distancia	41 metros
Coordenadas	UTM X	663446	UTM Y	4540977
Técnico de campo	Marina Sánchez Muñoz			
Ficha de visita	20220609_PE ALL_V21			
Descripción de los restos	Entero y rígido. Avanzada descomposición, solo piel y huesos.			
Tiempo estimado desde la muerte (días)	> 7 días.			
Descripción del entorno	Restos entre la vegetación, al S del aerogenerador.			
Descripción de las actuaciones realizadas tras el hallazgo	Se traslada al arcón de la subestación.			
Observaciones

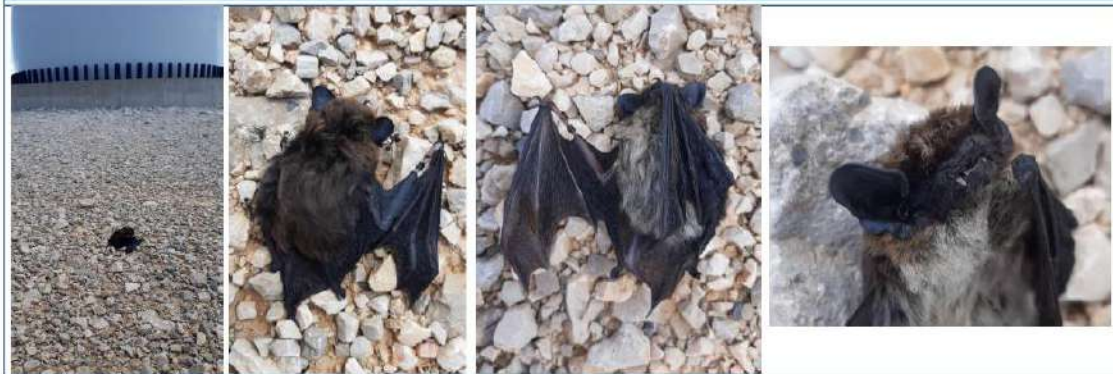
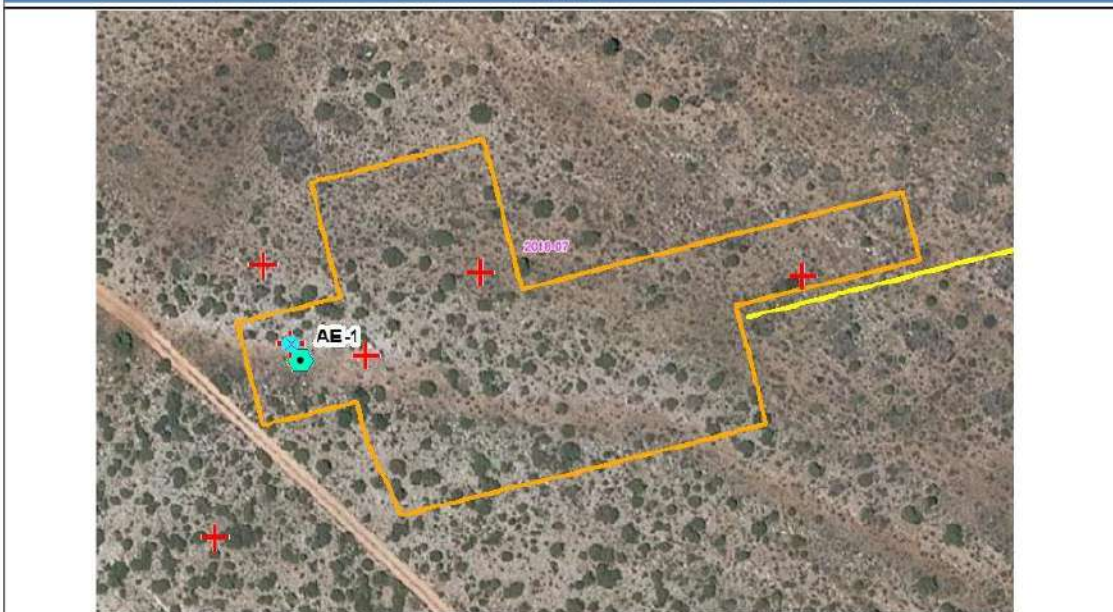
Fotografías

Instalación	Allueva	Empresa	TIM LINUM
	Nº de ficha	15	Fecha hallazgo	09/08/2022
Especie	Nombre científico	<i>Hypsugo savii</i>	Nombre común	Murciélago montañero
Categoría de protección	CNEA	RPE	Catálogo Aragón	NC
Características del siniestro	Edad	Adulto	Sexo	M
Localización	Aero más próximo	AL-01	Distancia	3 metros
Coordenadas	UTM X	663462	UTM Y	4541017
Técnico de campo	Marina Sánchez Muñoz			
Ficha de visita	20220809_PE ALL_V29			
Descripción de los restos	Entero y blando. Siendo consumido por hormigas.			
Tiempo estimado desde la muerte (días)	1-2 días.			
Descripción del entorno	Restos en la plataforma, al N del aerogenerador.			
Descripción de las actuaciones realizadas tras el hallazgo	Se traslada al arcón de la subestación.			
Observaciones
