INFORME DE VIGILANCIA AMBIENTAL

NOVENO INFORME CUATRIMESTRAL

PARQUE EÓLICO ALLUEVA

TT.MM. DE ALLUEVA, ANADÓN Y FONFRÍA
(PROVINCIA DE TERUEL)

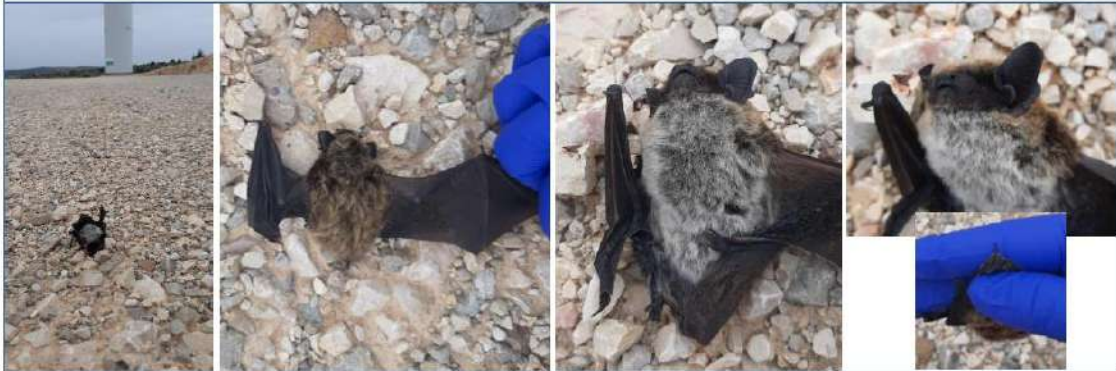
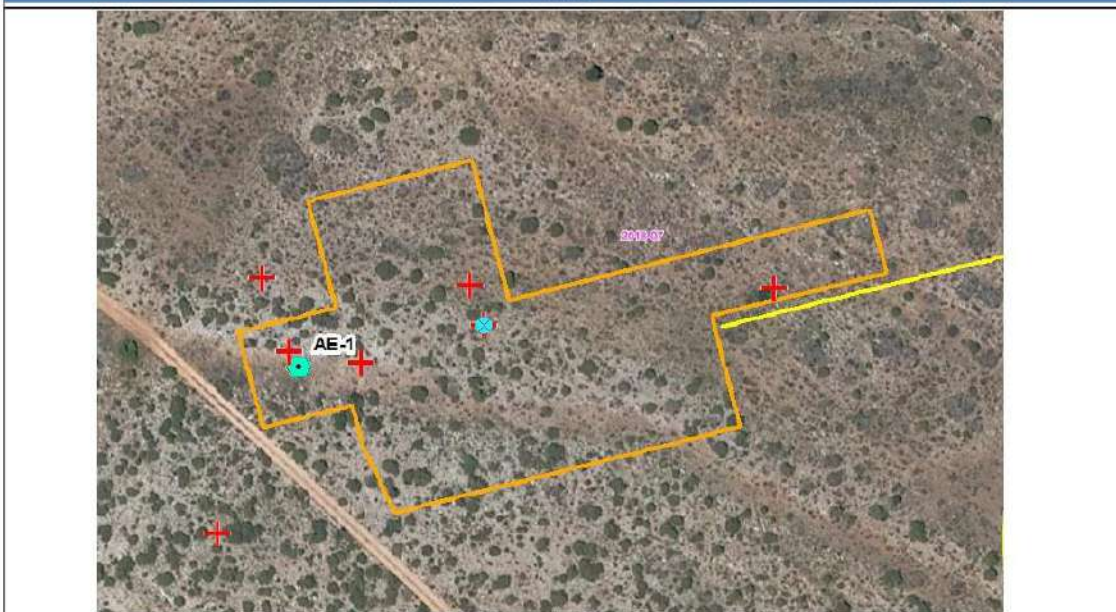
Fotografías

Instalación	Allueva	Empresa	TIM LINUM
	Nº de ficha	16	Fecha hallazgo	13/08/2022
Especie	Nombre científico	<i>Hypsugo savii</i>	Nombre común	Murciélago montaño
Categoría de protección	CNEA	RPE	Catálogo Aragón	NC
Características del siniestro	Edad	Adulto	Sexo	H
Localización	Aero más próximo	AL-01	Distancia	40 metros
Coordenadas	UTM X	663503	UTM Y	4541022
Técnico de campo	Marina Sánchez Muñoz			
Ficha de visita	20220813_PE ALL_V30			
Descripción de los restos	Entero, blando y reciente.			
Tiempo estimado desde la muerte (días)	1 día.			
Descripción del entorno	Restos en la plataforma, al E del aerogenerador.			
Descripción de las actuaciones realizadas tras el hallazgo	Se traslada al arcón de la subestación.			
Observaciones

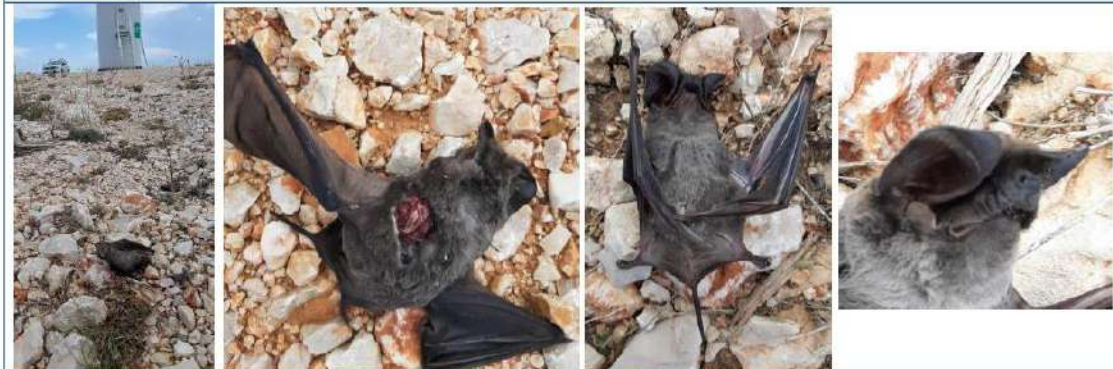
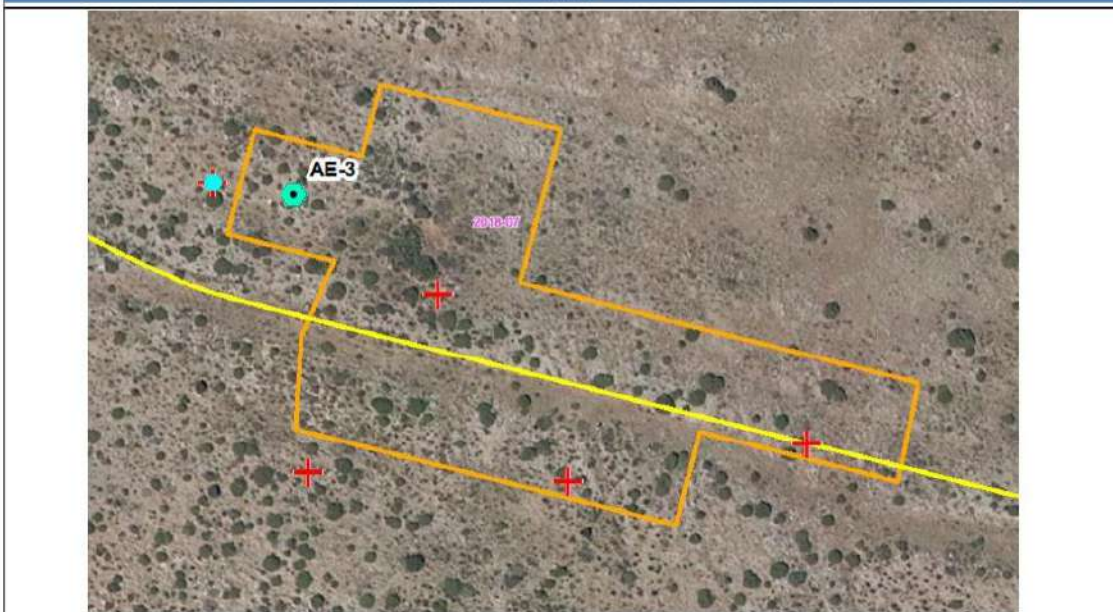
Fotografías

Instalación	Allueva	Empresa	TIM LINUM
	Nº de ficha	17	Fecha hallazgo	24/08/2022
Especie	Nombre científico	<i>Tadarida teniotis</i>	Nombre común	Murciélago rabudo
Categoría de protección	CNEA	RPE	Catálogo Aragón	NC
Características del siniestro	Edad	Adulto	Sexo	M
Localización	Aero más próximo	AL-03	Distancia	16 metros
Coordenadas	UTM X	664288	UTM Y	4540761
Técnico de campo	Marina Sánchez Muñoz			
Ficha de visita	20220824_PE ALL_V32			
Descripción de los restos	Entero, blando y reciente. Con varios huesos de las alas fracturados e impacto en el dorso. Siendo consumido por hormigas.			
Tiempo estimado desde la muerte (días)	2 días.			
Descripción del entorno	Restos en el borde de la plataforma, al W del aerogenerador			
Descripción de las actuaciones realizadas tras el hallazgo	Se traslada al arcón de la subestación.			
Observaciones

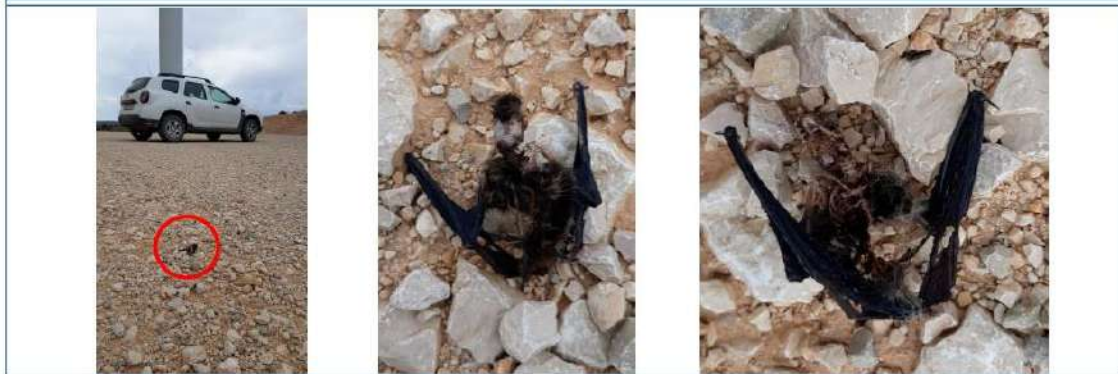
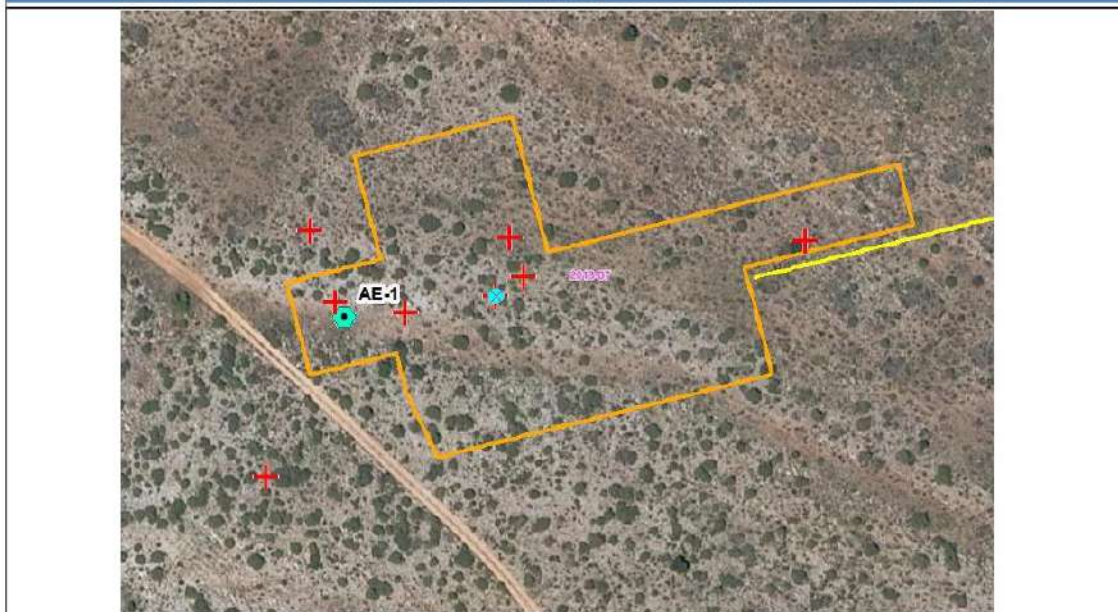
Fotografías

Instalación	Allueva	Empresa	TIM LINUM
	Nº de ficha	18	Fecha hallazgo	24/08/2022
Especie	Nombre científico	Murciélago	Nombre común	-
Categoría de protección	CNEA	-	Catálogo Aragón	-
Características del siniestro	Edad	Adulto	Sexo	-
Localización	Aero más próximo	AL-01	Distancia	33 metros
Coordenadas	UTM X	663497	UTM Y	4541018
Técnico de campo	Marina Sánchez Muñoz			
Ficha de visita	20220824_PE ALL_V32			
Descripción de los restos	Restos consumidos por hormigas. Solo quedan huesos, pelo y patagio.			
Tiempo estimado desde la muerte (días)	> 5 días.			
Descripción del entorno	Restos en la plataforma, al E del aerogenerador			
Descripción de las actuaciones realizadas tras el hallazgo	Se traslada al arcón de la subestación.			
Observaciones	Debido al mal estado de los restos no se puede determinar la especie aunque a juzgar por el tamaño seguramente pertenezca al género <i>Pipistrellus</i> .

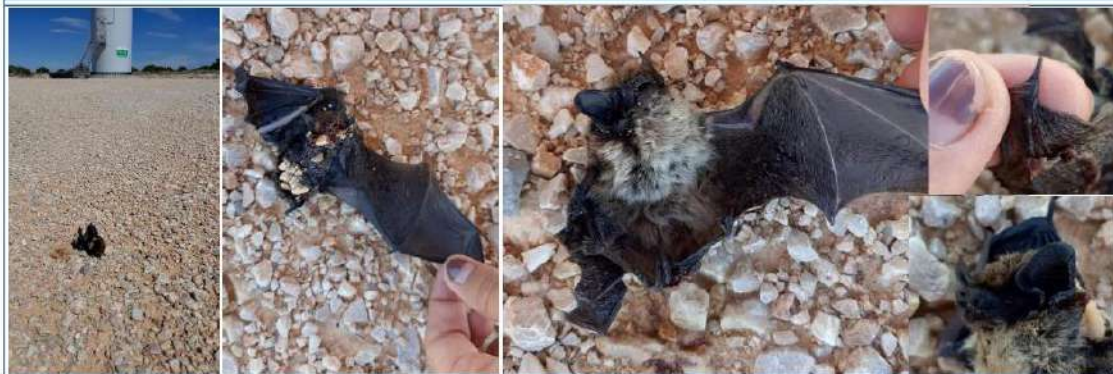
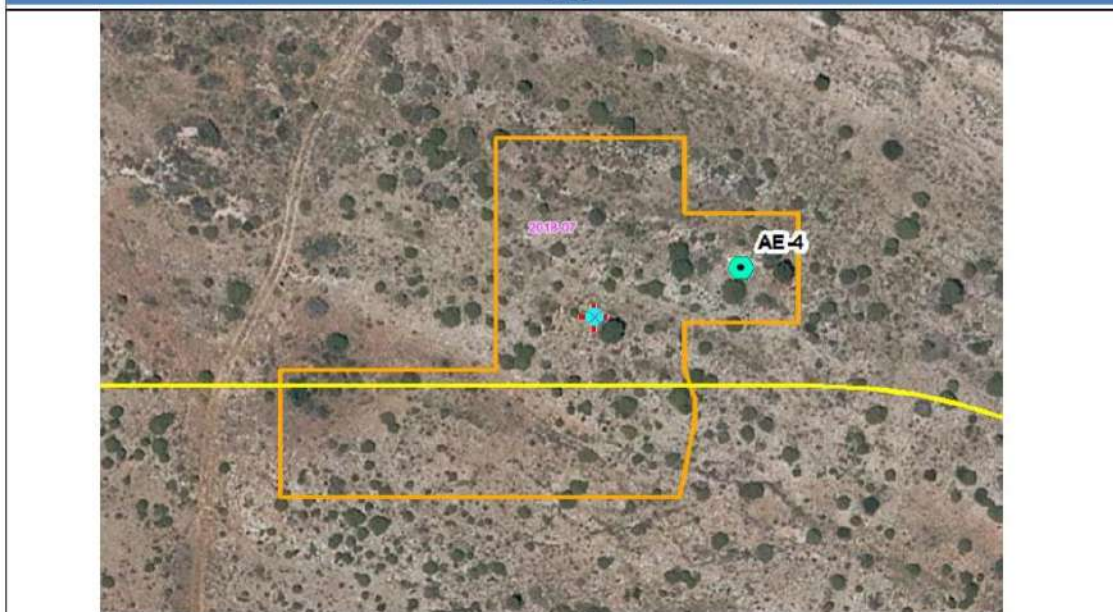
Fotografías

Instalación	Allueva	Empresa	TIM LINUM
	Nº de ficha	19	Fecha hallazgo	03/09/2022
Especie	Nombre científico	<i>Hypsugo savii</i>	Nombre común	Murciélago montañero
Categoría de protección	CNEA	RPE	Catálogo Aragón	NC
Características del siniestro	Edad	Adulto	Sexo	H
Localización	Aero más próximo	AL-04	Distancia	29 metros
Coordenadas	UTM X	664778	UTM Y	4540614
Técnico de campo	Marina Sánchez Muñoz			
Ficha de visita	20220903_PE ALL_V33			
Descripción de los restos	Entero, blando y reciente. Con sangre fresca. Patagio derecho rajado.			
Tiempo estimado desde la muerte (días)	1 día.			
Descripción del entorno	Restos en la plataforma, al SW del aerogenerador			
Descripción de las actuaciones realizadas tras el hallazgo	Se traslada al arcón de la subestación.			
Observaciones

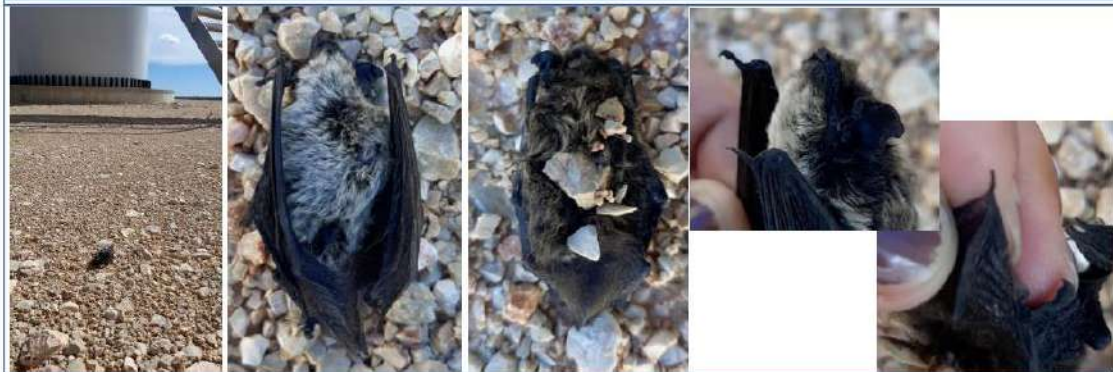
Fotografías

Instalación	Allueva	Empresa	TIM LINUM
	Nº de ficha	20	Fecha hallazgo	03/09/2022
Especie	Nombre científico	<i>Hypsugo savii</i>	Nombre común	Murciélago montaño
Categoría de protección	CNEA	RPE	Catálogo Aragón	NC
Características del siniestro	Edad	Adulto	Sexo	M
Localización	Aero más próximo	AL-06	Distancia	6 metros
Coordenadas	UTM X	665533	UTM Y	4539806
Técnico de campo	Marina Sánchez Muñoz			
Ficha de visita	20220903_PE ALL_V33			
Descripción de los restos	Entero, semirrígido y reciente.			
Tiempo estimado desde la muerte (días)	2-3 días.			
Descripción del entorno	Restos en la plataforma, al NW del aerogenerador			
Descripción de las actuaciones realizadas tras el hallazgo	Se traslada al arcón de la subestación.			
Observaciones

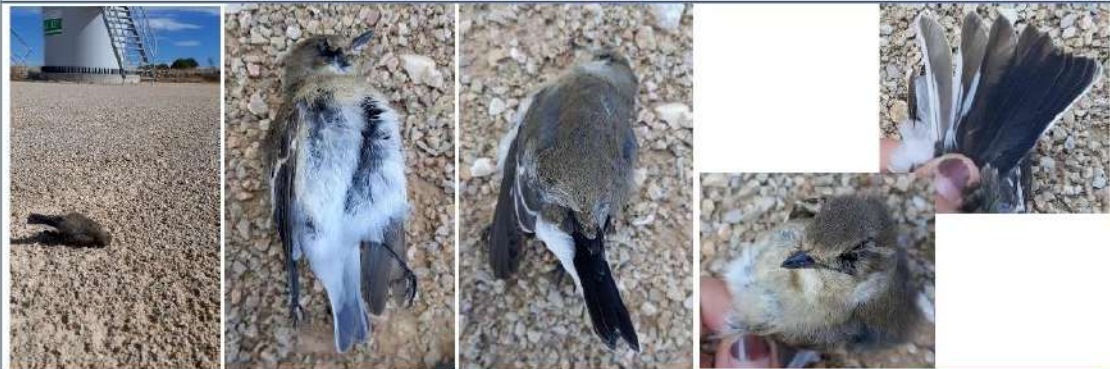
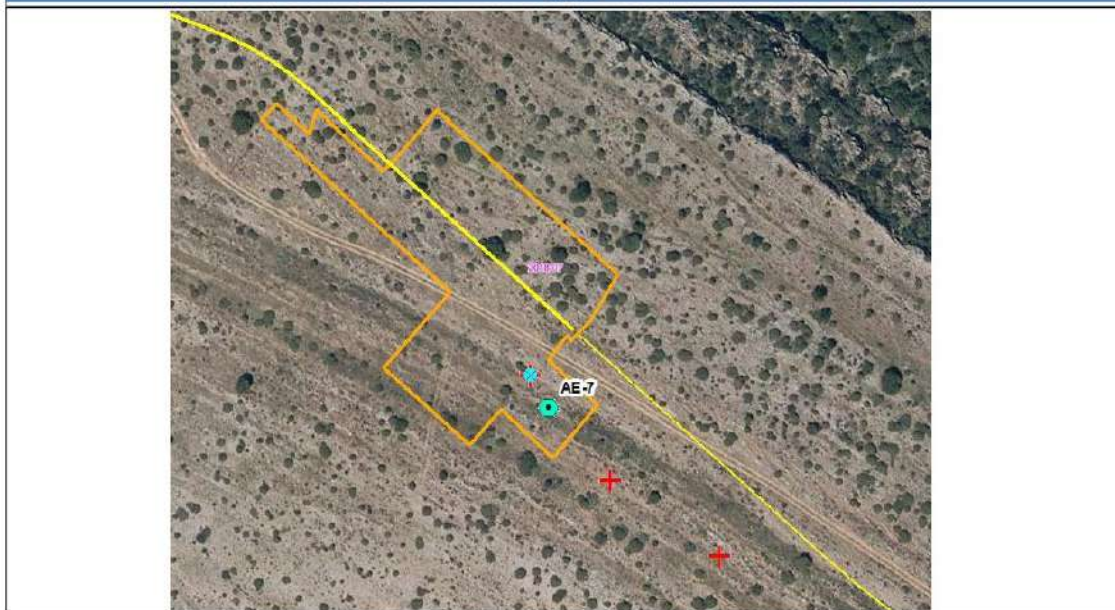
Fotografías

Instalación	Allueva	Empresa	TIM LINUM
	Nº de ficha	21	Fecha hallazgo	03/09/2022
Especie	Nombre científico	<i>Ficedula hypoleuca</i>	Nombre común	Papamoscas cerrojillo
Categoría de protección	CNEA	RPE	Catálogo Aragón	NC
Características del siniestro	Edad	Adulto	Sexo	H
Localización	Aero más próximo	AL-07	Distancia	12 metros
Coordenadas	UTM X	666012	UTM Y	4539385
Técnico de campo	Marina Sánchez Muñoz			
Ficha de visita	20220903_PE ALL_V33			
Descripción de los restos	Enterro, semirrigido y reciente.			
Tiempo estimado desde la muerte (días)	3-4 días.			
Descripción del entorno	Restos en la plataforma, al NW del aerogenerador			
Descripción de las actuaciones realizadas tras el hallazgo	Se traslada al arcón de la subestación.			
Observaciones

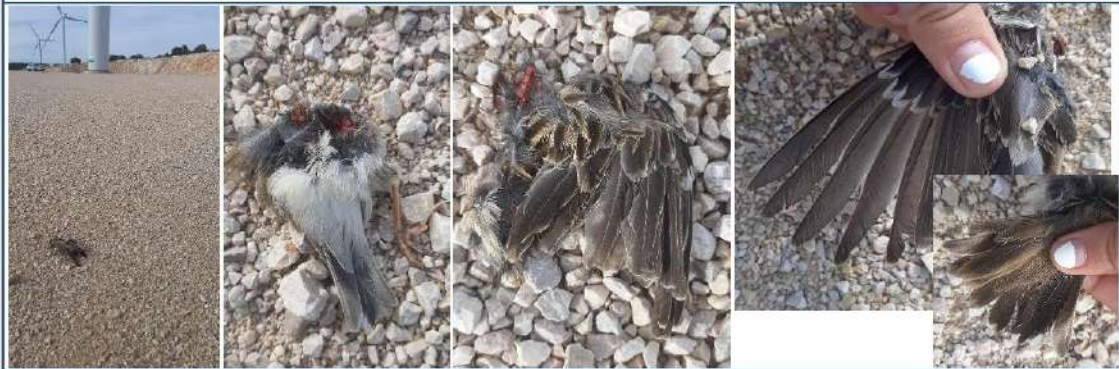
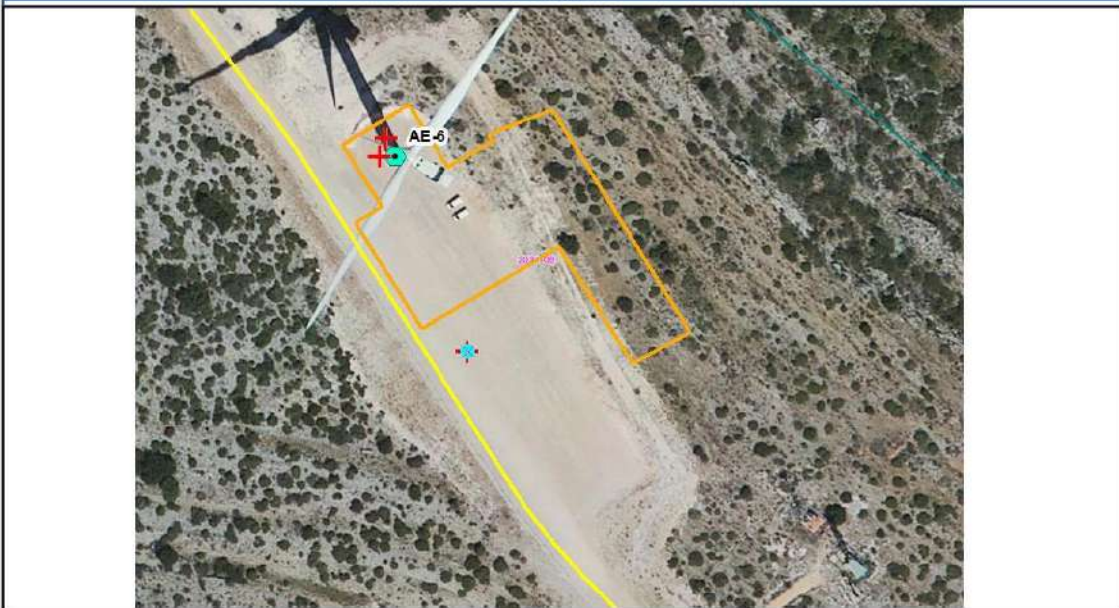
Fotografías

Instalación	Allueva	Empresa	TIM LINUM
	Nº de ficha	22	Fecha hallazgo	17/10/2022
Especie	Nombre científico	<i>Lullula arborea</i>	Nombre común	Totavía
Categoría de protección	CNEA	RPE	Catálogo Aragón	NC
Características del siniestro	Edad	Adulto	Sexo	
Localización	Aero más próximo	AL-06	Distancia	60 metros
Coordenadas	UTM X	665556	UTM Y	4539743
Técnico de campo	Marina Sánchez Muñoz			
Ficha de visita	20221017_PE ALL_V37			
Descripción de los restos	Blando y reciente, con sangre fresca. En 6 partes. No se encuentra la cabeza.			
Tiempo estimado desde la muerte (días)	1-2 días.			
Descripción del entorno	Restos respartidos por la parte S/SE de la plataforma.			
Descripción de las actuaciones realizadas tras el hallazgo	Se traslada al arcón de la subestación.			
Observaciones

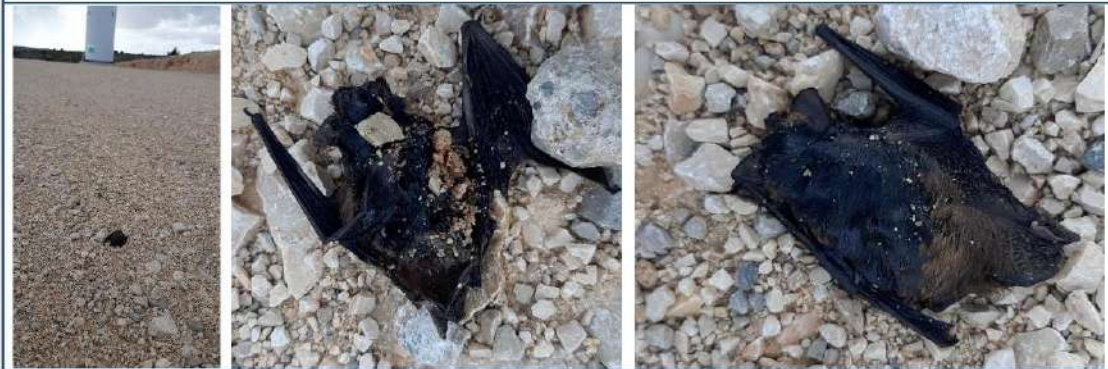
Fotografías

Instalación	Allueva	Empresa	TIM LINUM
	Nº de ficha	23	Fecha hallazgo	17/10/2022
Especie	Nombre científico	<i>Pipistrellus pipistrellus</i>	Nombre común	Murciélago enano
Categoría de protección	CNEA	RPE	Catálogo Aragón	NC
Características del siniestro	Edad	Adulto	Sexo	
Localización	Aero más próximo	AL-01	Distancia	43 metros
Coordenadas	UTM X	663510	UTM Y	4541017
Técnico de campo	Marina Sánchez Muñoz			
Ficha de visita	20221017_PE ALL_V37			
Descripción de los restos	Entero, blando y reciente.			
Tiempo estimado desde la muerte (días)	1 - 2 días.			
Descripción del entorno	Restos en la plataforma, al E del aerogenerador.			
Descripción de las actuaciones realizadas tras el hallazgo	Se traslada al arcón de la subestación.			
Observaciones

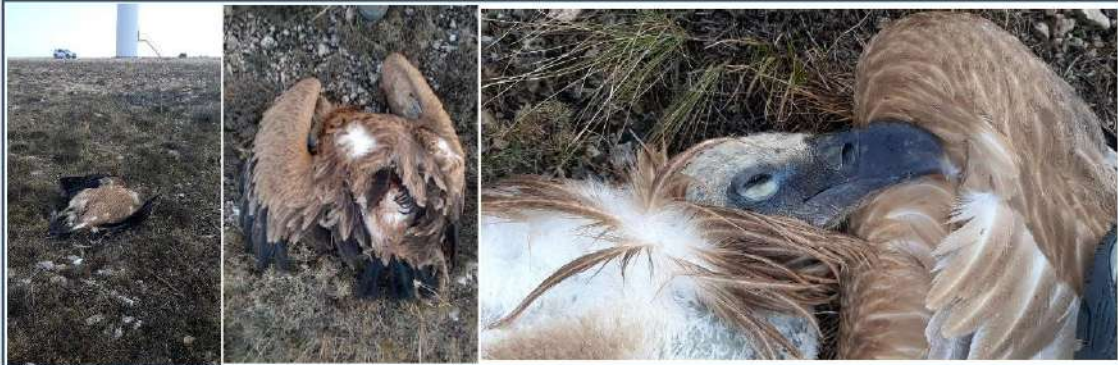
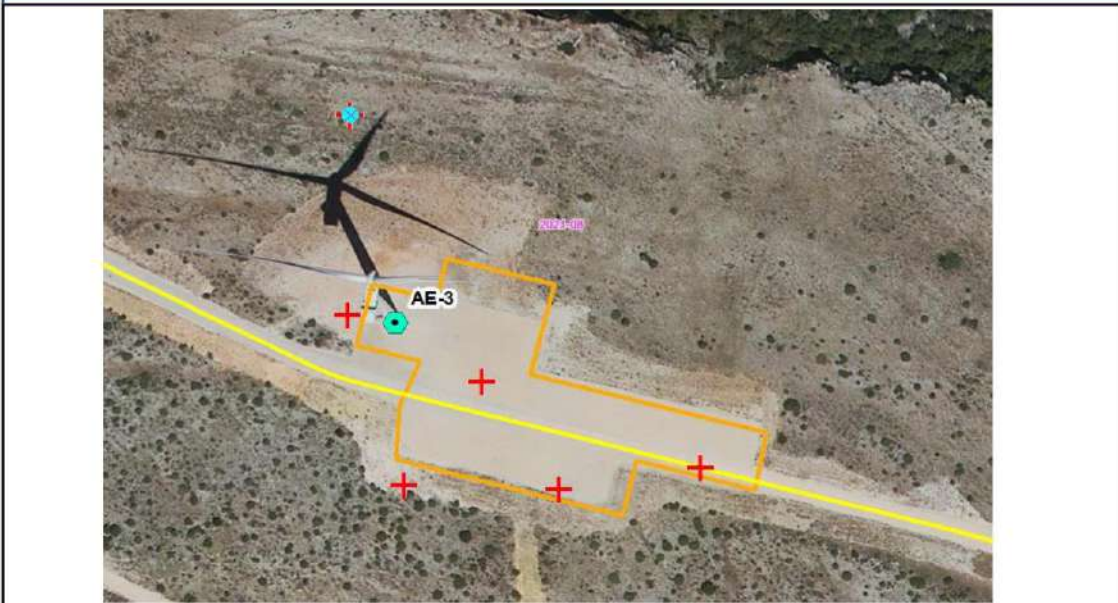
Fotografías

Instalación	Allueva	Empresa	TIM LINUM
	Nº de ficha	24	Fecha hallazgo	17/10/2022
Especie	Nombre científico	<i>Gyps fulvus</i>	Nombre común	Buitre leonado
Categoría de protección	CNEA	RPE	Catálogo Aragón	NC
Características del siniestro	Edad	Joven	Sexo	
Localización	Aero más próximo	AL-03	Distancia	72 metros
Coordenadas	UTM X	664289	UTM Y	4540830
Técnico de campo	Marina Sánchez Muñoz			
Ficha de visita	20221017_PE ALL_V37			
Descripción de los restos	Entero, blando. Con pata derecha partida e impacto en el dorso.			
Tiempo estimado desde la muerte (días)	2-3 días			
Descripción del entorno	Restos entre la vegetación, al NW del aerogenerador.			
Descripción de las actuaciones realizadas tras el hallazgo	Se traslada al arcón de la subestación.			
Observaciones

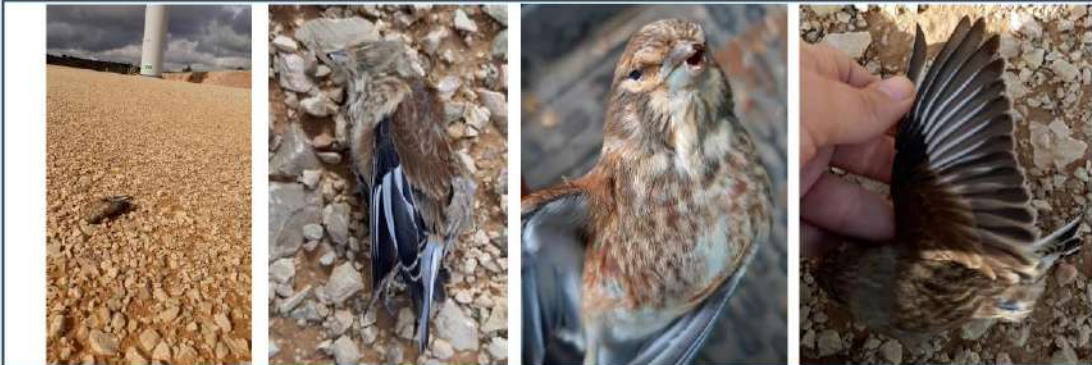
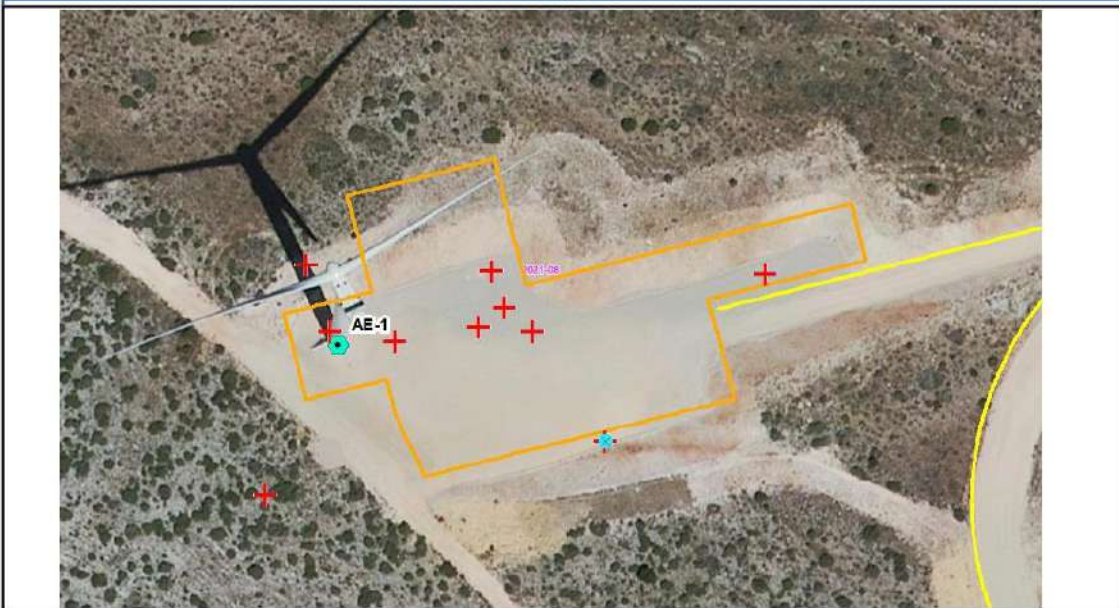
Fotografías

Instalación	Allueva	Empresa	TIM LINUM
	Nº de ficha	25	Fecha hallazgo	24/10/2022
Especie	Nombre científico	<i>Carduelis cannabina</i>	Nombre común	Pardillo Común
Categoría de protección	CNEA	-	Catálogo Aragón	IE
Características del siniestro	Edad	Adulto	Sexo	M
Localización	Aero más próximo	AL-01	Distancia	68 metros
Coordenadas	UTM X	663527	UTM Y	4540990
Técnico de campo	Marina Sánchez Muñoz			
Ficha de visita	20221024_PE ALL_V38			
Descripción de los restos	Entero y semirrígido. Con el pico partido en la punta			
Tiempo estimado desde la muerte (días)	2 - 3 días			
Descripción del entorno	Restos al borde de la plataforma, al SE del aerogenerador.			
Descripción de las actuaciones realizadas tras el hallazgo	Se traslada al arcón de la subestación.			
Observaciones
