INFORME DE VIGILANCIA AMBIENTAL

QUINTO INFORME CUATRIMESTRAL PARQUE EÓLICO CAÑASECA

TT.MM. DE BLESA (TERUEL) Y MOYUELA (ZARAGOZA).

Zaragoza, septiembre de 2022

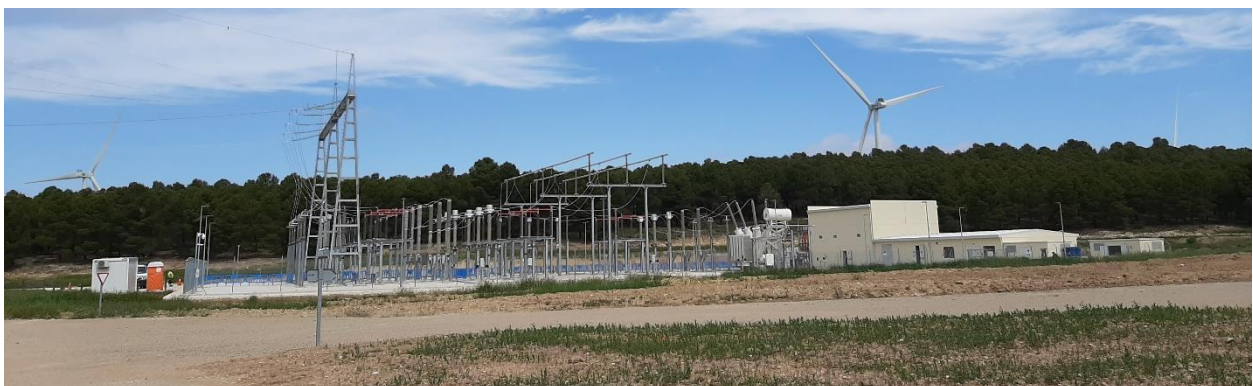
Figura 1: Vistas de la subestación Cañaseca.

Esta subestación es compartida entre los parques eólicos de “Cañaseca” y “Los Gigantes”.

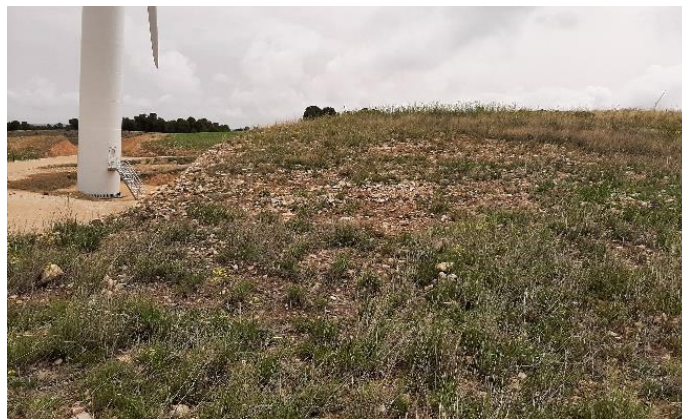
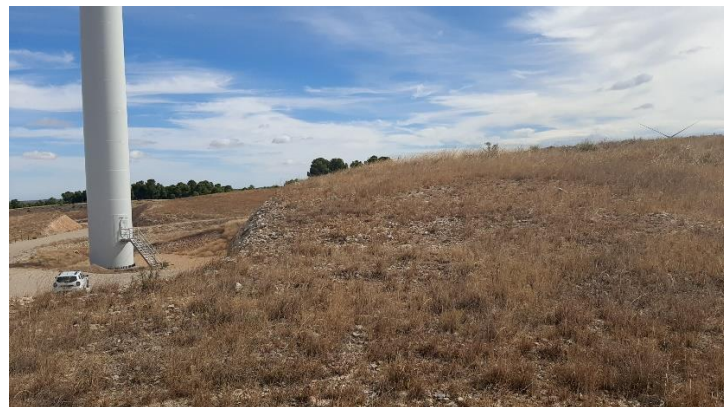
Parte de las labores de restauración han consistido en la hidrosiembra de los taludes y algunas zonas llanas no pertenecientes a campos de cultivo.

La revegetación en las zonas restauradas está resultando bastante favorable, siendo mínimas las zonas que quedan con poca densidad de vegetación. En las siguientes fotografías se puede observar la misma zona del aerogenerador CAN-03 durante el cuatrimestre anterior de explotación (arriba) y durante el presente cuatrimestre (abajo).

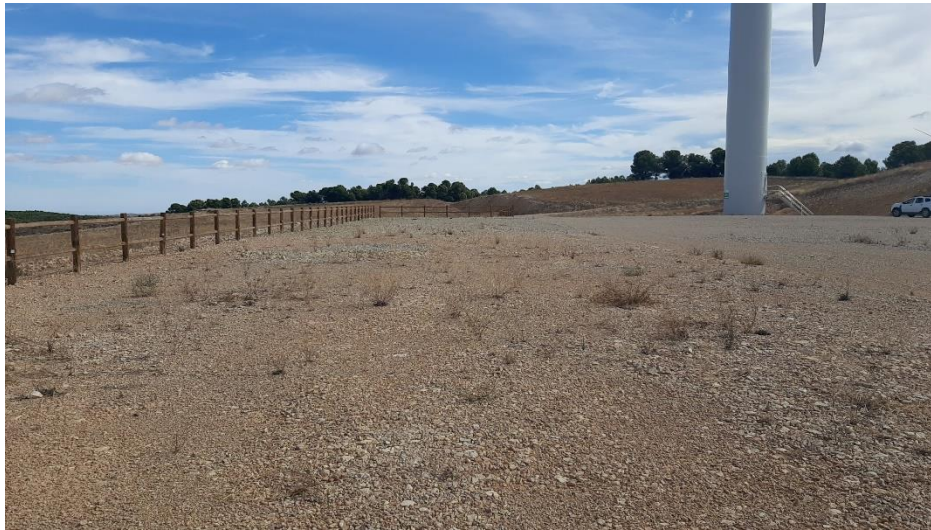
Plataforma de CAN-03

También se observan pequeños brotes en algunas plataformas.

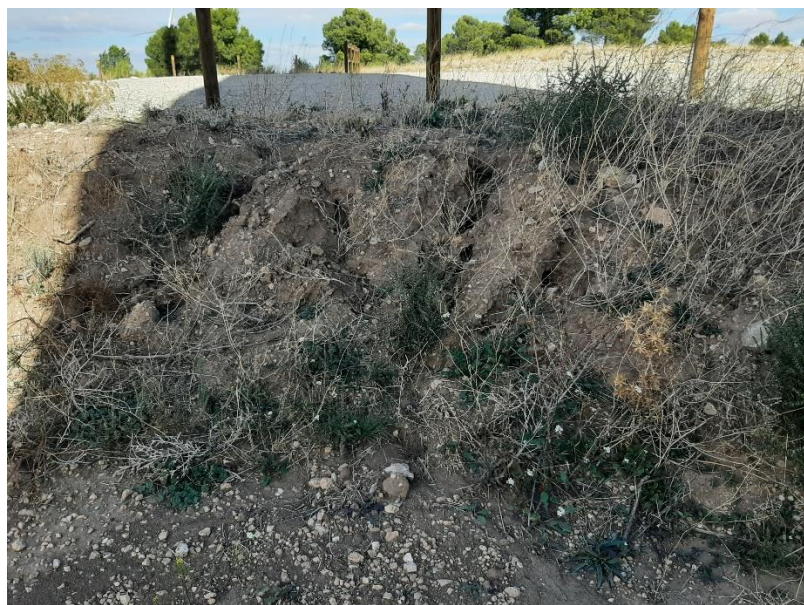
Durante el presente cuatrimestre de vigilancia ambiental no se han observado nuevas cárcavas importantes tanto en los viales como en los taludes del parque eólico. Únicamente siguen estando presentes las pequeñas cárcavas en la plataforma circular de CAN-05 que se produjeron por arrastre a causa de las lluvias pero que no ponen en peligro la estabilidad del talud.

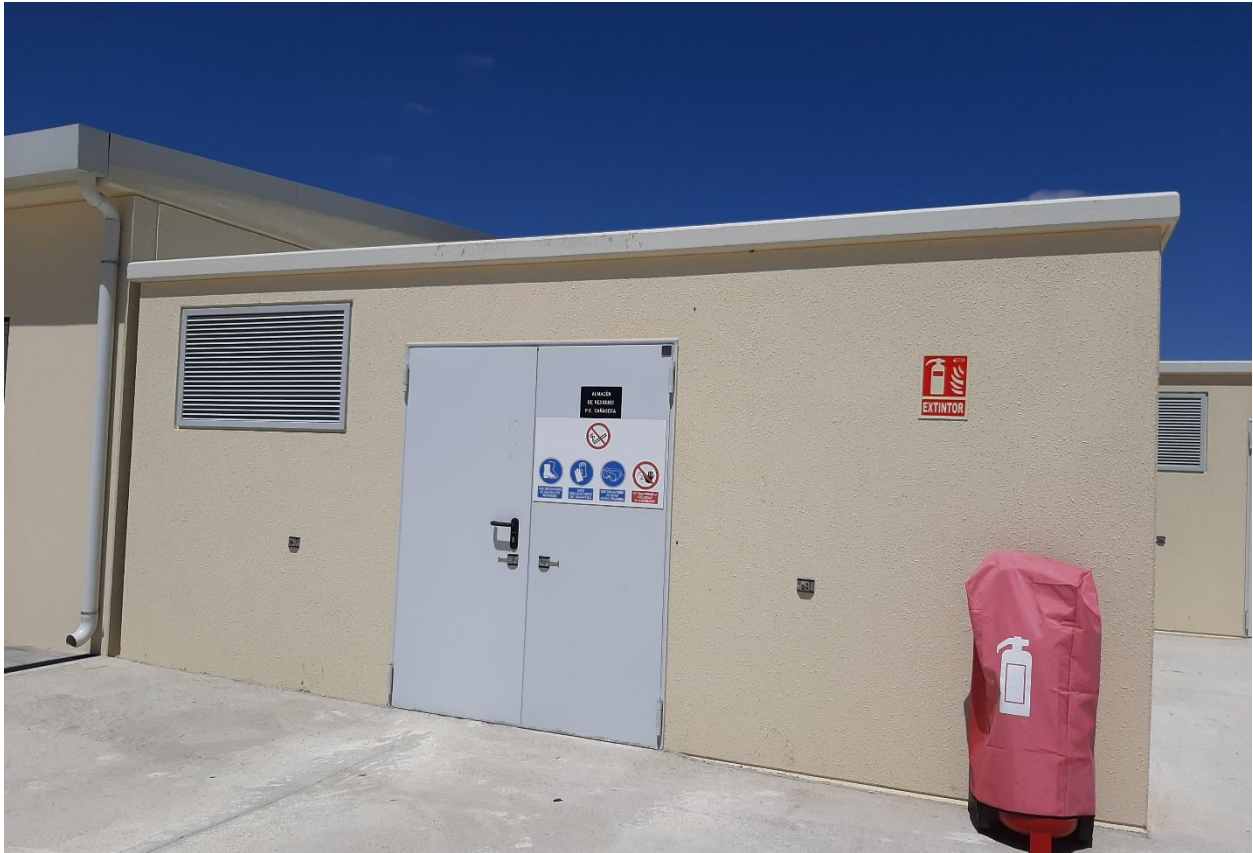
Punto limpio habilitado en la subestación Cañaseca para el parque eólico “Cañaseca”

- La segregación de los residuos (tanto peligrosos como no peligrosos) generados en el parque eólico como consecuencia de las tareas de mantenimiento se realiza en diversos contenedores dispuestos a tal fin. Se dispone, según necesidad, de contenedores para aceite usado (LER 13.02.05), filtros de aceite (LER 16.01.07), hierro y acero (LER 17.04.05), metales mezclados (17.04.07), envases plásticos contaminados (LER 15.01.10), envases aerosoles vacíos (LER 12.01.12), baterías de plomo (LER 16.06.01), etc., todos ellos correctamente identificados mediante etiquetas. Los residuos urbanos (papel y cartón, plástico y lodos) también son segregados y correctamente gestionados.

- El transporte y gestión de los residuos generados se realiza mediante empresas debidamente autorizadas.
- Desde el parque eólico se lleva a cabo un correcto control de la gestión de los residuos, disponiendo el mismo de un libro de registro de residuos. Toda la documentación referente a la gestión de los residuos se encuentra archivada en la SET del parque eólico.

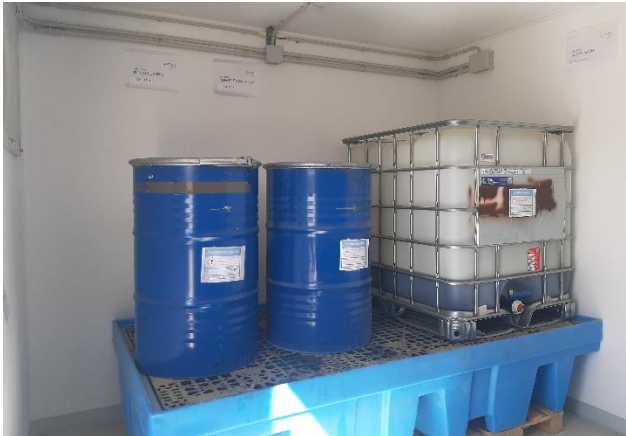
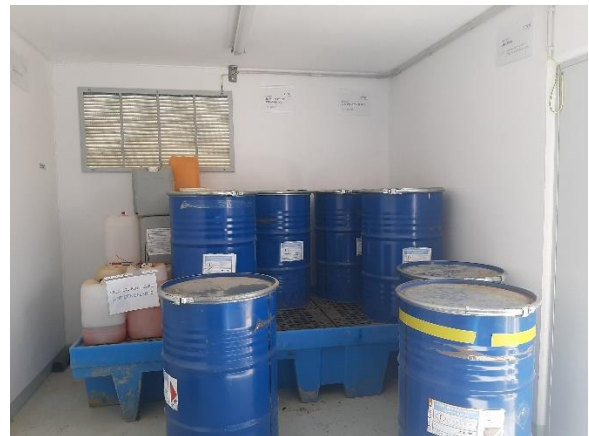
A lo largo del presente cuatrimestre de estudio no se han registrado incidencias en las visitas al almacén de ni residuos en las inmediaciones del parque.

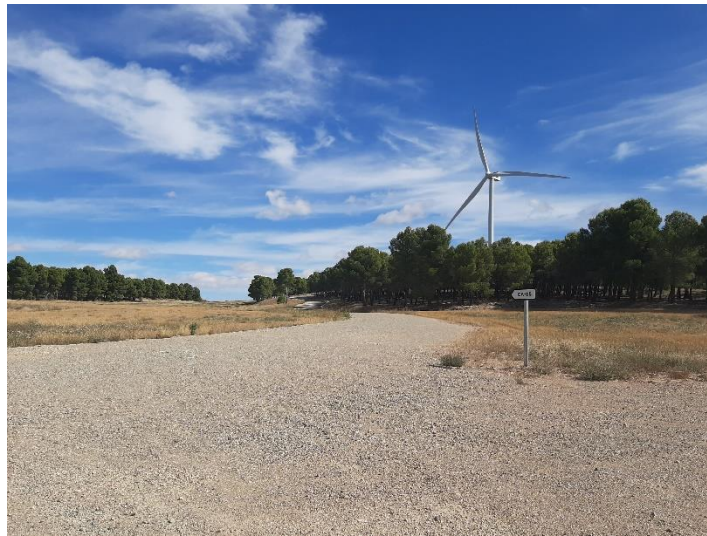
Vial de acceso al aerogenerador CAN-05

El estado de las plataformas y viales que discurren por el interior del parque eólico es bueno, de manera que no dificultarían o impedirían un eventual acceso rápido de los equipos de emergencias, permitiendo el acceso a toda clase de vehículos.

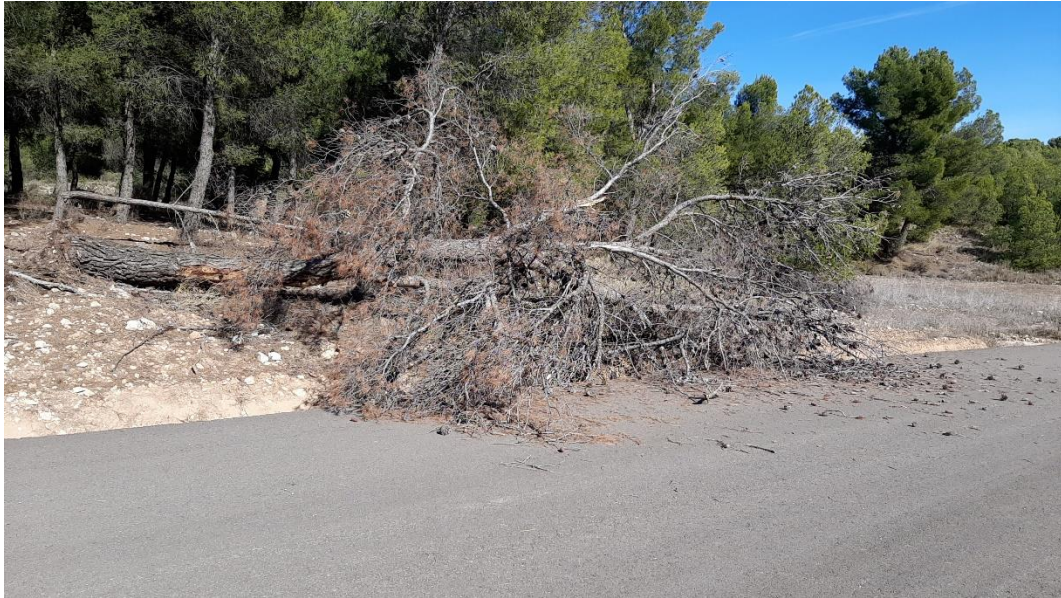
Debido a los fuertes vientos, el cuatrimestre anterior cayeron algunos pinos secos. Uno de ellos ha ocupado parte del vial y del canal de drenaje del acceso este al aerogenerador CAN-01. Sin embargo, no obstaculiza el paso de vehículos por el vial. En el momento de realizar el presente informe aún no ha sido retirado.

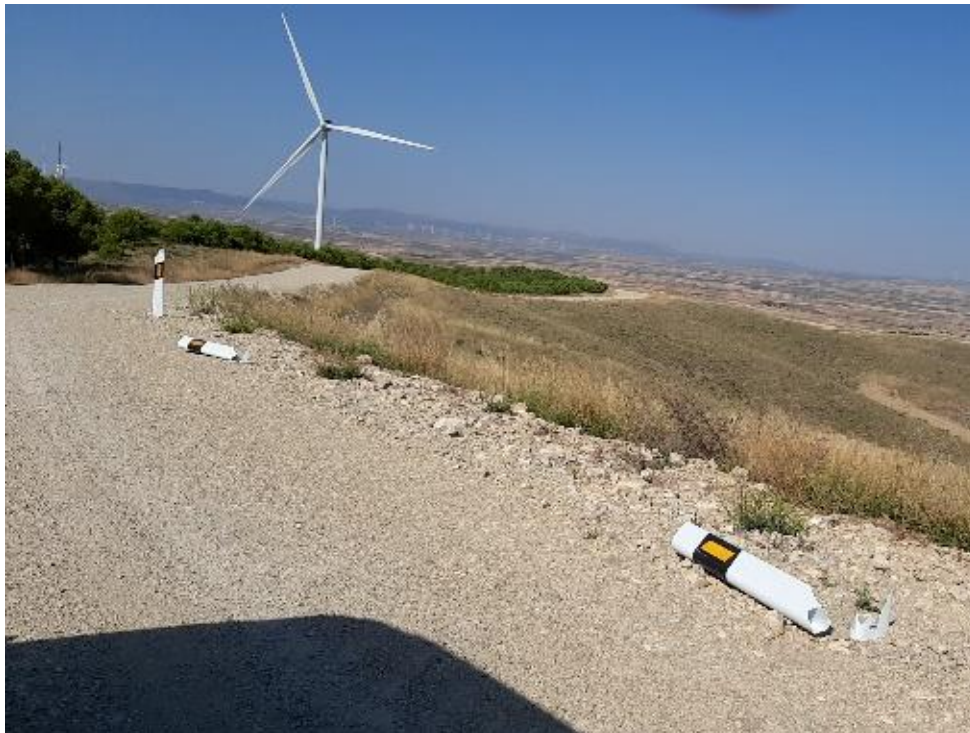
Vial de acceso por la parte este a CAN-01

Cada vez son más los hitos de arista partidos por maquinaria agrícola.
