# Parque Eólico "El Castillo" y sus infraestructuras de evacuación

## VIGILANCIA AMBIENTAL EN FASE DE EXPLOTACIÓN

NOMBRE DE LA INSTALACIÓN	PARQUE EÓLICO "EL CASTILLO"
PROVINCIA UBICACIÓN INSTALACIÓN	TERUEL Y ZARAGOZA
NOMBRE DEL TITULAR	DESARROLLOS EÓLICOS DE TERUEL, S.L.
CIF DEL TITULAR	B99245276
NOMBRE DE LA EMPRESA VIGILANCIA	CIMA DESARROLLO Y MEDIO AMBIENTE, SLU
INFORME DE FASE DE	EXPLOTACIÓN
PERIODICIDAD DEL INFORME SEGÚN DÍA	CUATRIMESTRAL
AÑO DE SEGUIMIENTO	AÑO 1
Nº DE INFORME Y AÑO DE SEGUIMIENTO	INFORME Nº1 DEL AÑO 1
PERIODO QUE RECOGE EL INFORME	ENERO 2022 – ABRIL 2022

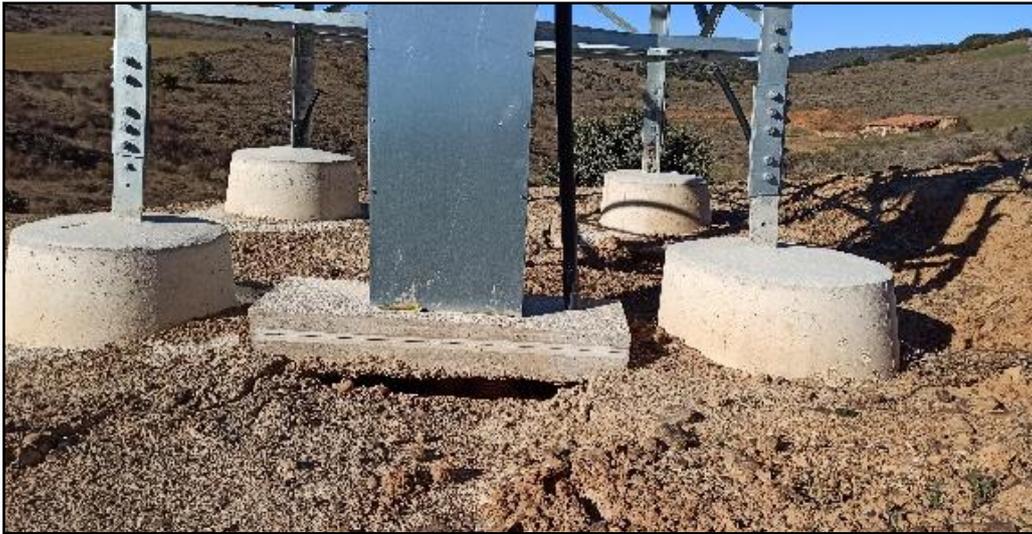
Se detectó una ligera escorrentía bajo el apoyo LCAS-01 (Fotografía 1) ocasionada tras episodios de lluvias intensas y que pueden volver a reactivarse tras éstas. Aunque la incidencia es leve, sería conveniente acondicionar la zona y redirigir la circulación del agua hacia otro punto, evitando que se genere nuevas modificaciones del terreno.

Fotografía 1. Escorrentía bajo el apoyo eléctrico LCAS-01.

- Respecto a los fenómenos erosivos, únicamente se ha detectado una ligera escorrentía bajo el apoyo LCAS-01, ocasionada por episodios de lluvias intensas.

Esta incidencia ha sido puesta en conocimiento del jefe del parque eólico.
