# INFORME CUATRIMESTRAL FASE EXPLOTACIÓN 3º INFORME - 3º AÑO

## VIGILANCIA AMBIENTAL PE MONLORA I

<b>Nombre de la instalación:</b>	PE Monlora I
<b>Provincia/s ubicación de la instalación:</b>	Zaragoza
<b>Nombre del titular:</b>	Generaciones Renovables del Gállego SL
<b>CIF del titular:</b>	B-99232191
<b>Nombre de la empresa de vigilancia:</b>	Athmos Sostenibilidad SL
<b>Tipo de EIA:</b>	Ordinaria
<b>Informe de FASE de:</b>	EXPLOTACIÓN
<b>Periodicidad del informe según DIA:</b>	Cuatrimestral
<b>Año de seguimiento nº:</b>	AÑO 3
<b>Nº de informe y año de seguimiento:</b>	INFORME nº3 del AÑO 3
<b>Periodo que recoge el informe:</b>	DICIEMBRE 2022-MARZO 2023

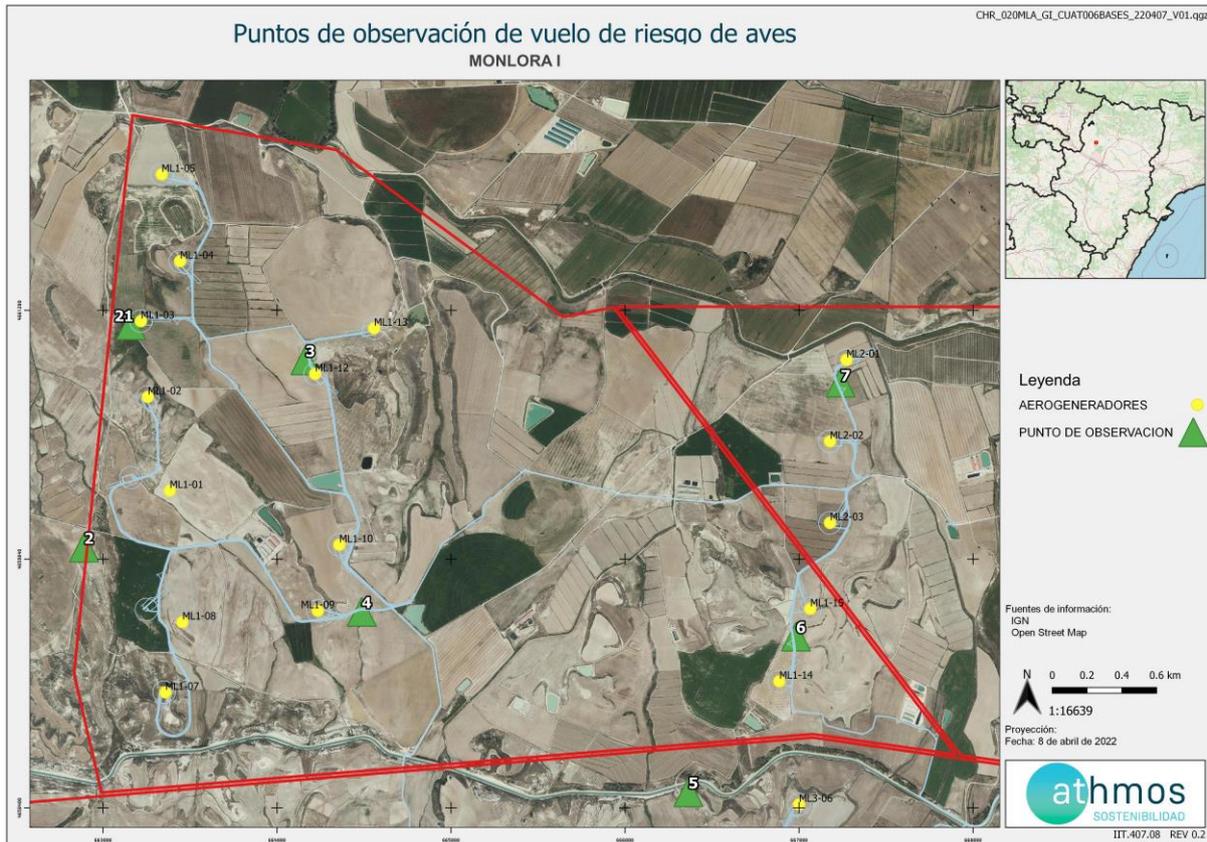
En la siguiente imagen se muestra la distribución de los diferentes puntos de observación.

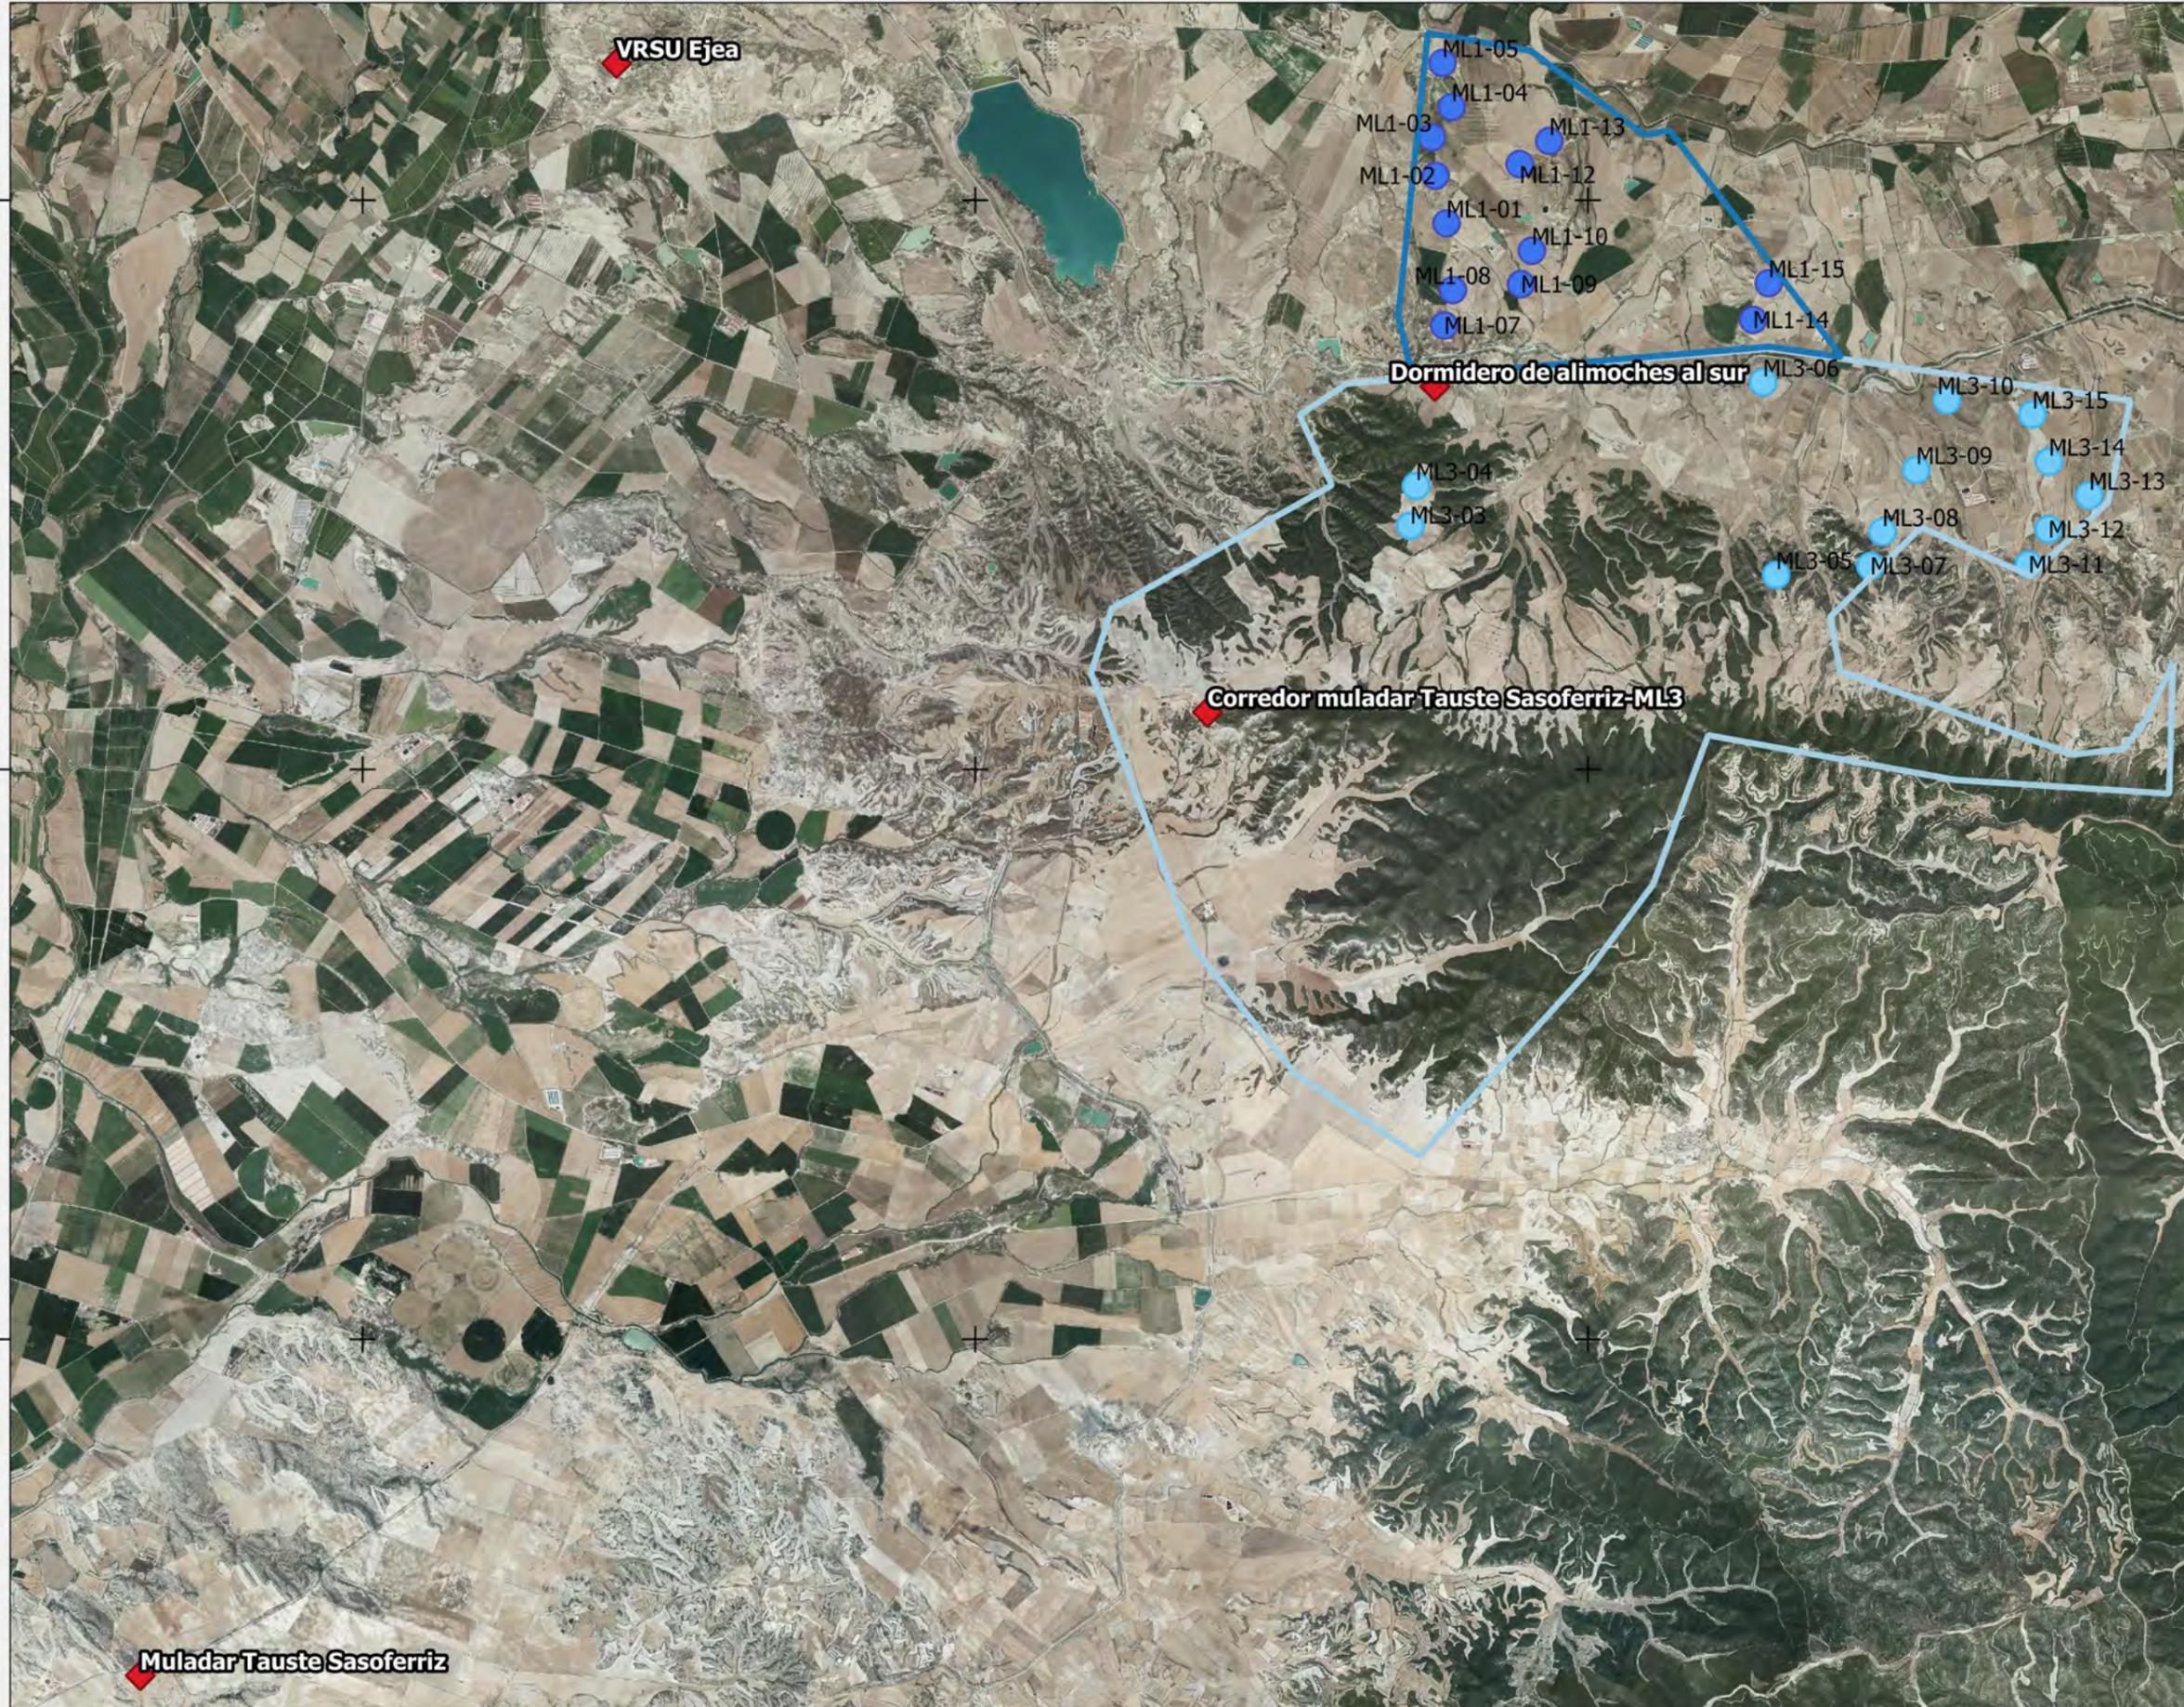
# PUNTO DE CENSO DE RUPICOLAS

Respecto a puntos de rupícolas, se realizan dos visitas mensuales al Vertedero de Ejea de los Caballeros con el objeto de comprobar si puede establecerse una relación entre el flujo de buitres leonados y demás rapaces (alimoche común, milano real y milano negro) en el parque eólico y el vertedero.

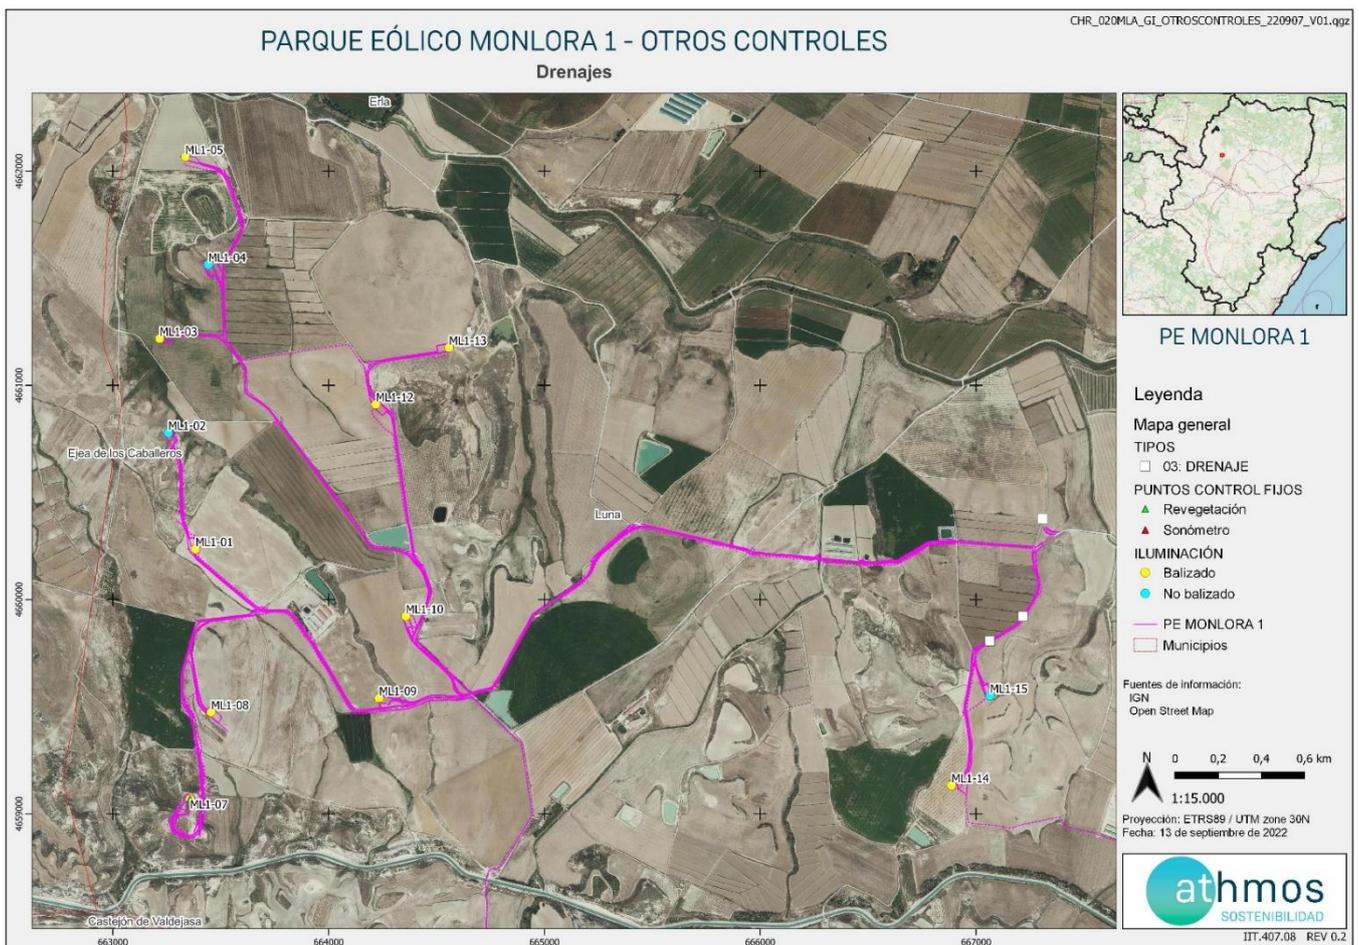
Fig. 1 Puntos detectados con drenajes deficientes o encharcamientos en el parque eólico Monlora I. Fuente: Elaboración propia.

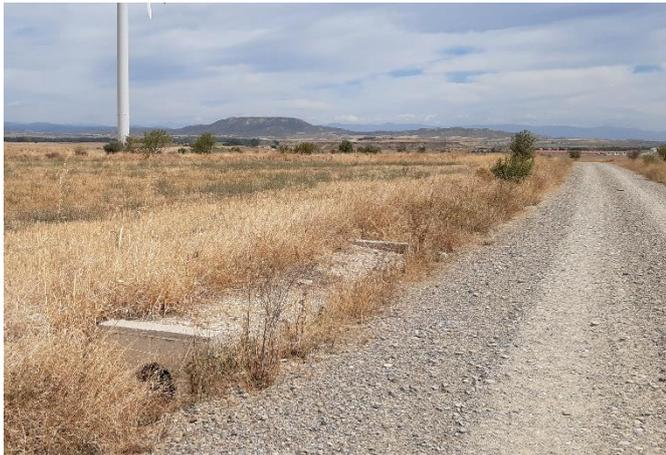
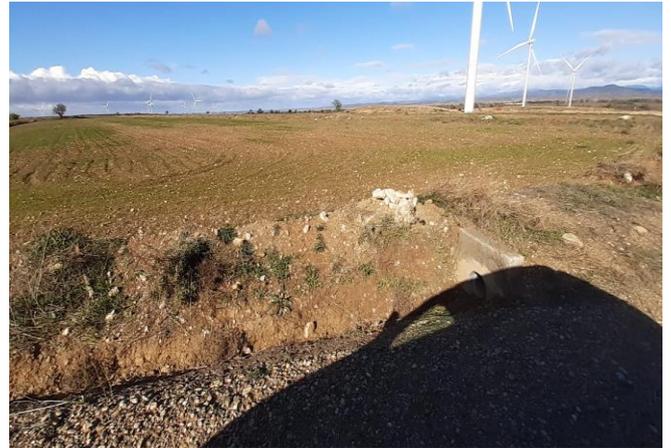
*Figura 1: Vial de acceso a ML1 12 antes y después de los trabajos de limpieza.*

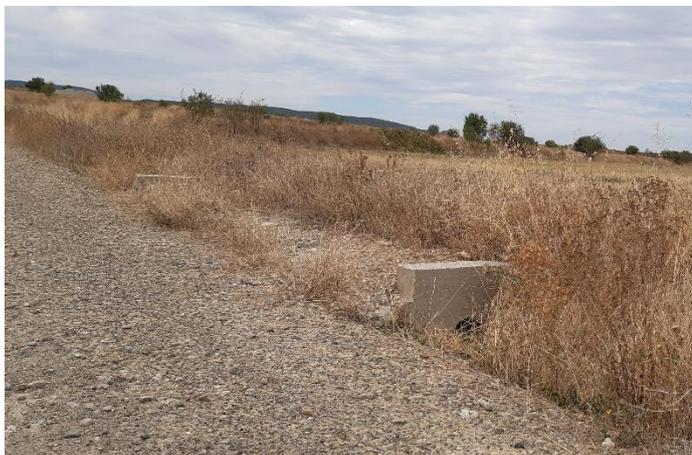
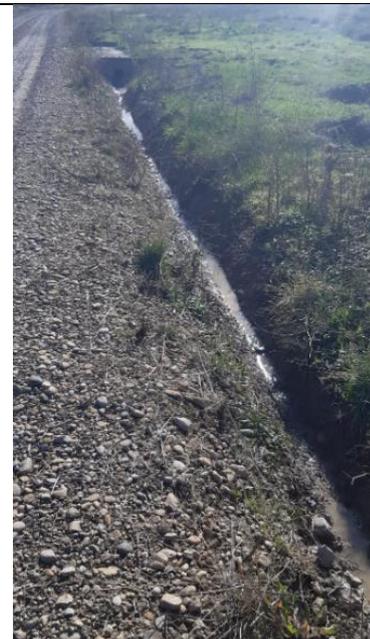
*Figura 2: Vial de acceso a ML1 15 antes y después de los trabajos de limpieza.*

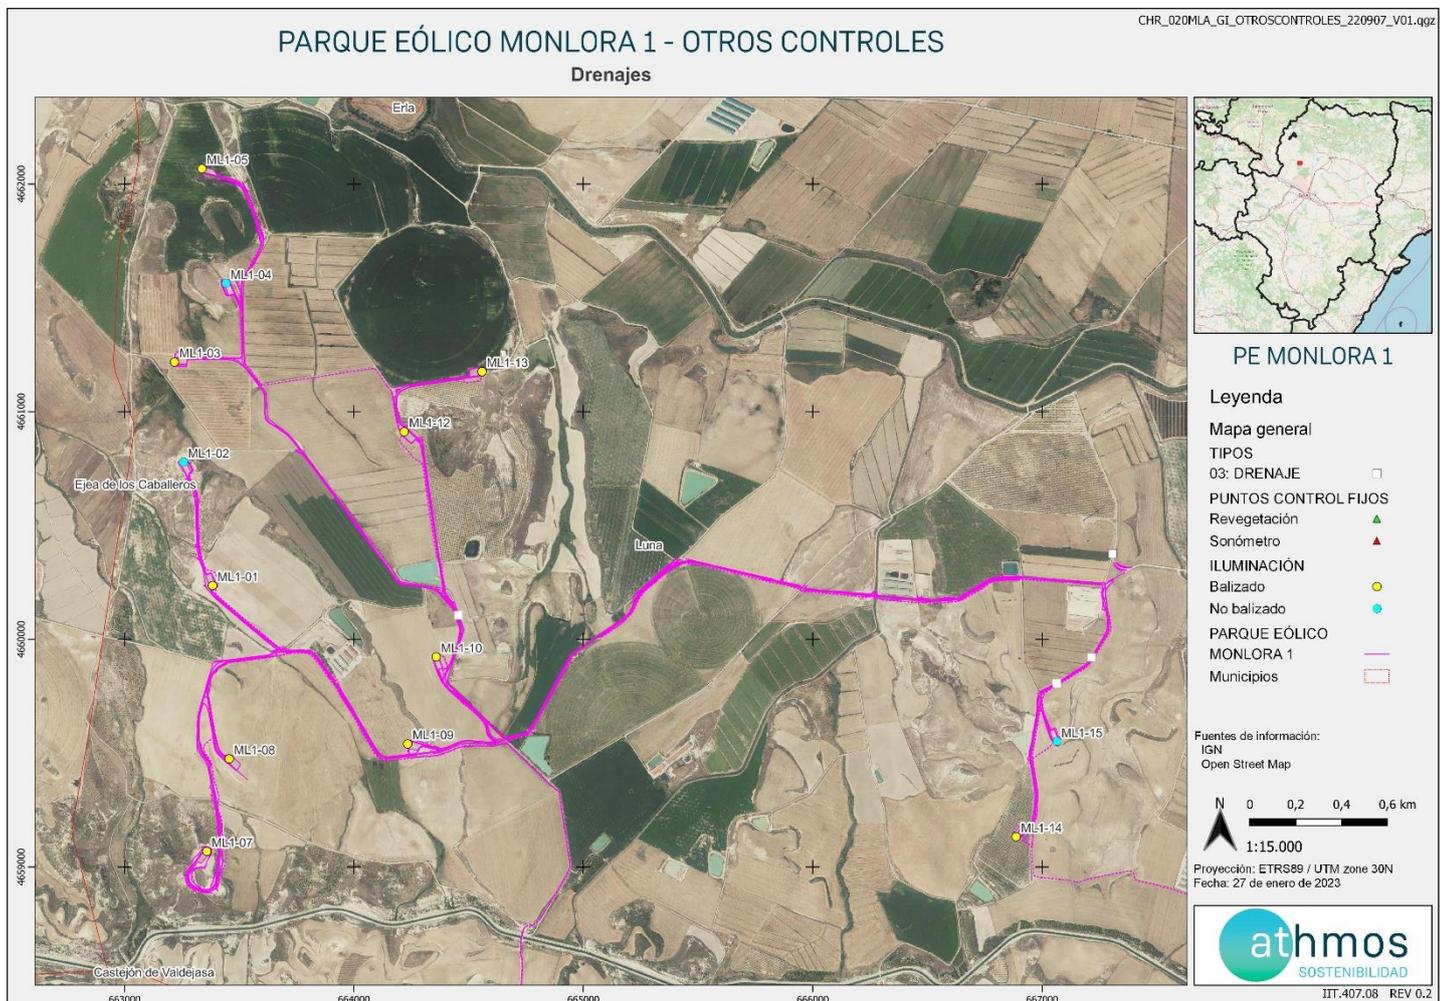
Fig. 1 Puntos detectados con drenajes deficientes o encharcamientos en el parque eólico Monlora 1. Fuente: Elaboración propia.

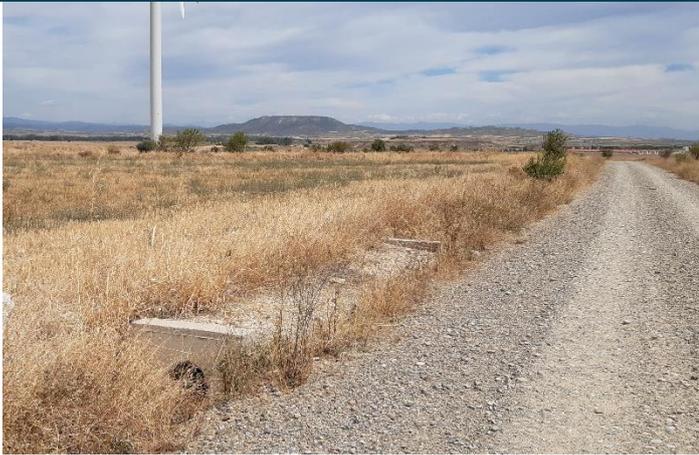
Fig. 1 Tubos de drenaje semitaponado con vegetación arbustiva en vial de acceso al aero ML1.15. Fuente: Elaboración propia

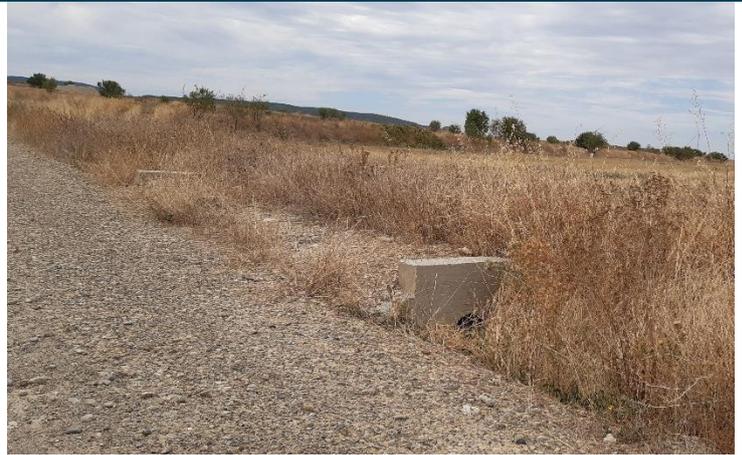
Fig. 2 Tubo de drenaje semitaponado con vegetación arbustiva en el vial de acceso a MLA1.15. Fuente: Elaboración propia

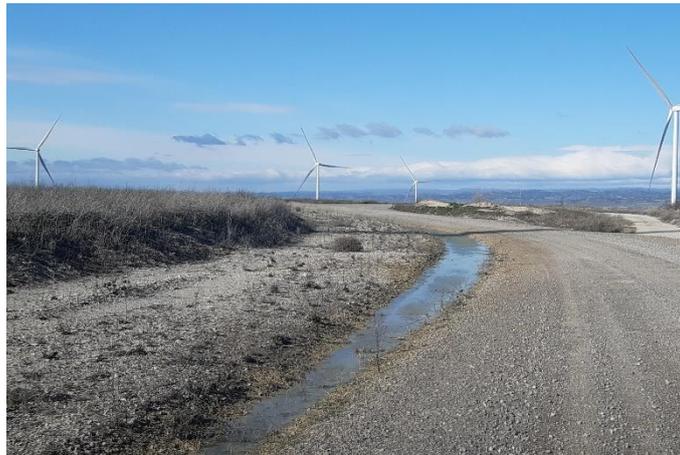
Fig. 3 Encharcamiento en margen de vial de acceso al aero ML1.12. Fuente: Elaboración propia

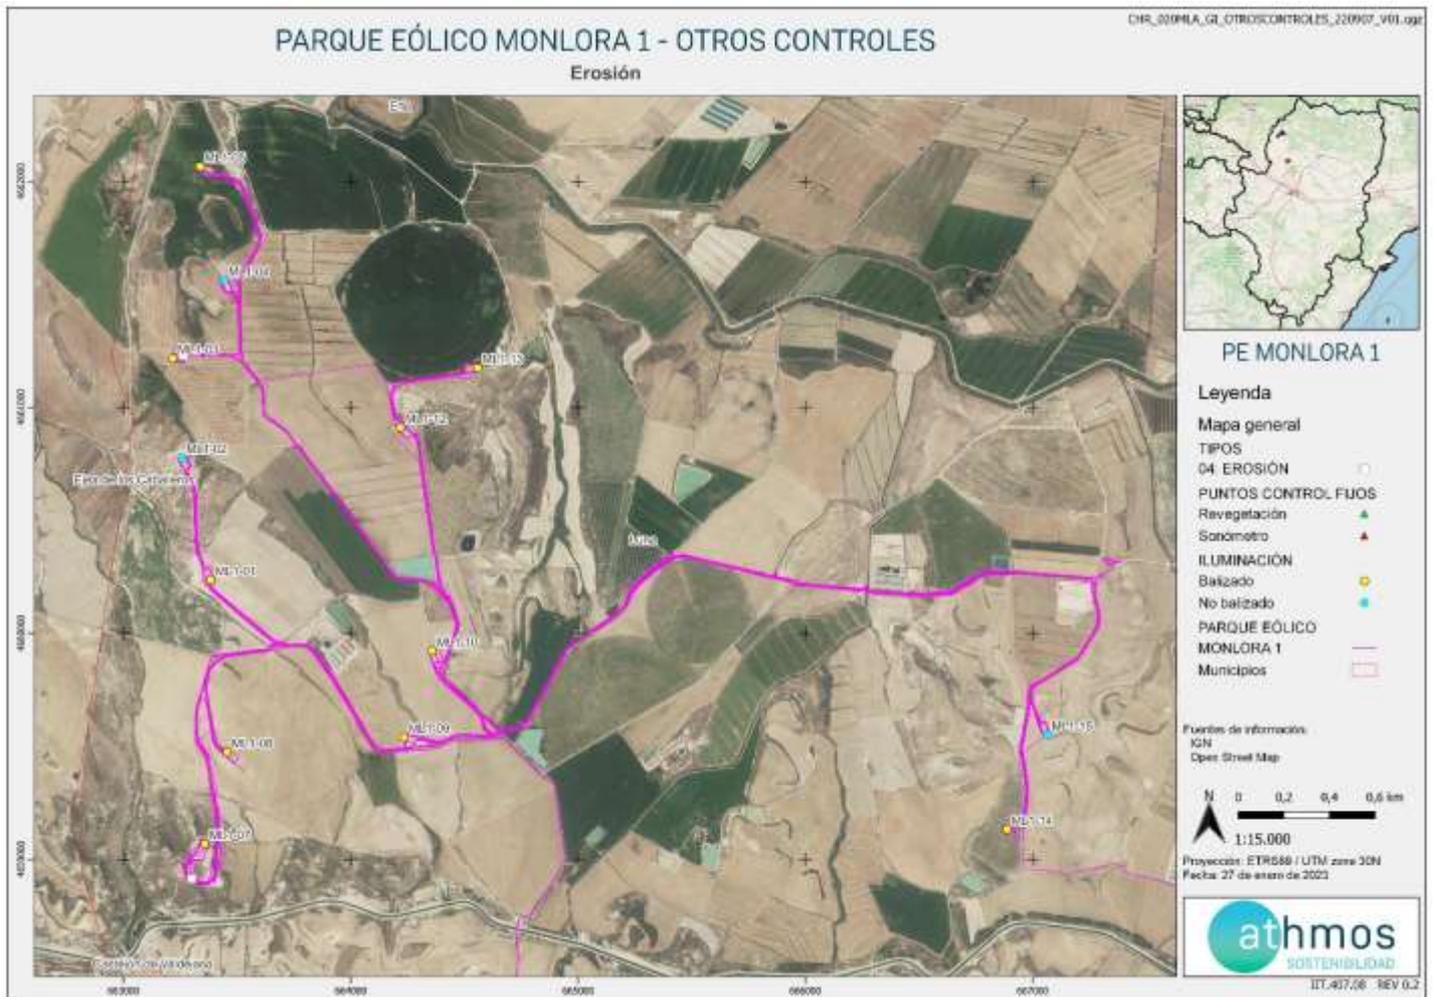
Fig. 1 Puntos detectados con degradación erosiva en el parque eólico Monlora 1, del Clúster Monlora. Fuente: Elaboración propia.

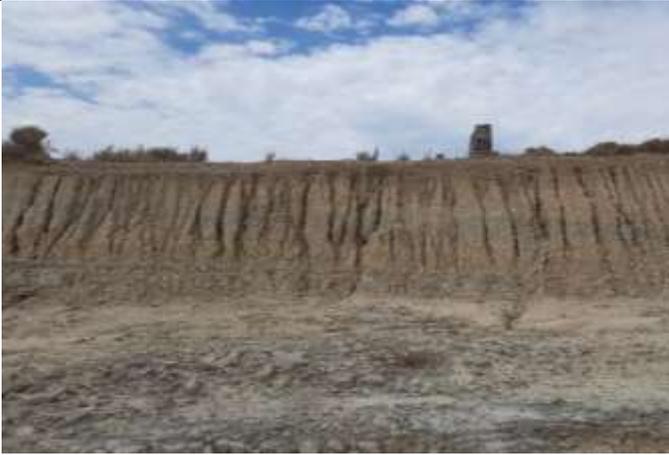
Fig. 1. Erosión hídrica en materiales margo-arenosos del talud de desmonte del vial de acceso al aero ML1.07. Elaboración propia

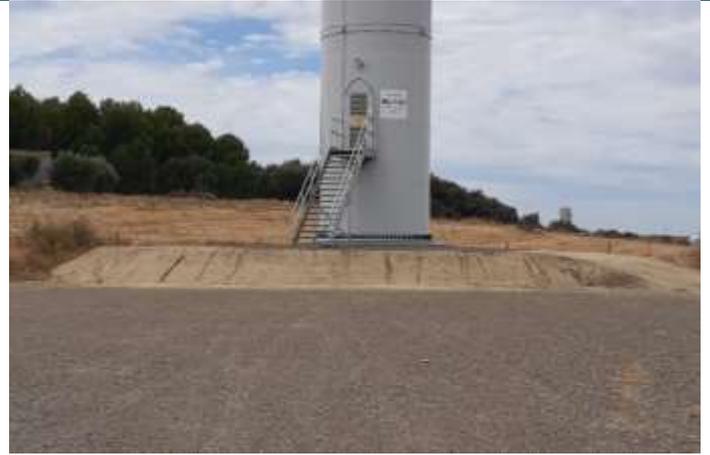
Fig. 2. Erosión hídrica en cimentación del aero ML1.03. Fuente: Elaboración propia
