INFORME CUATRIMESTRAL FASE EXPLOTACIÓN 1º INFORME - 4º AÑO

VIGILANCIA AMBIENTAL PE MONLORA III

Nombre de la instalación:	PE Monlora III
Provincia/s ubicación de la instalación:	Zaragoza
Nombre del titular:	Fuerzas Energéticas del Sur de Europa X, S.L.
CIF del titular:	B-87799953
Nombre de la empresa de vigilancia:	Athmos Sostenibilidad SL
Tipo de EIA:	Ordinaria
Informe de FASE de:	EXPLOTACIÓN
Periodicidad del informe según DIA:	Cuatrimestral
Año de seguimiento nº:	AÑO 4
Nº de informe y año de seguimiento:	INFORME nº1 del AÑO 4
Periodo que recoge el informe:	ABRIL 2023 - JULIO 2023

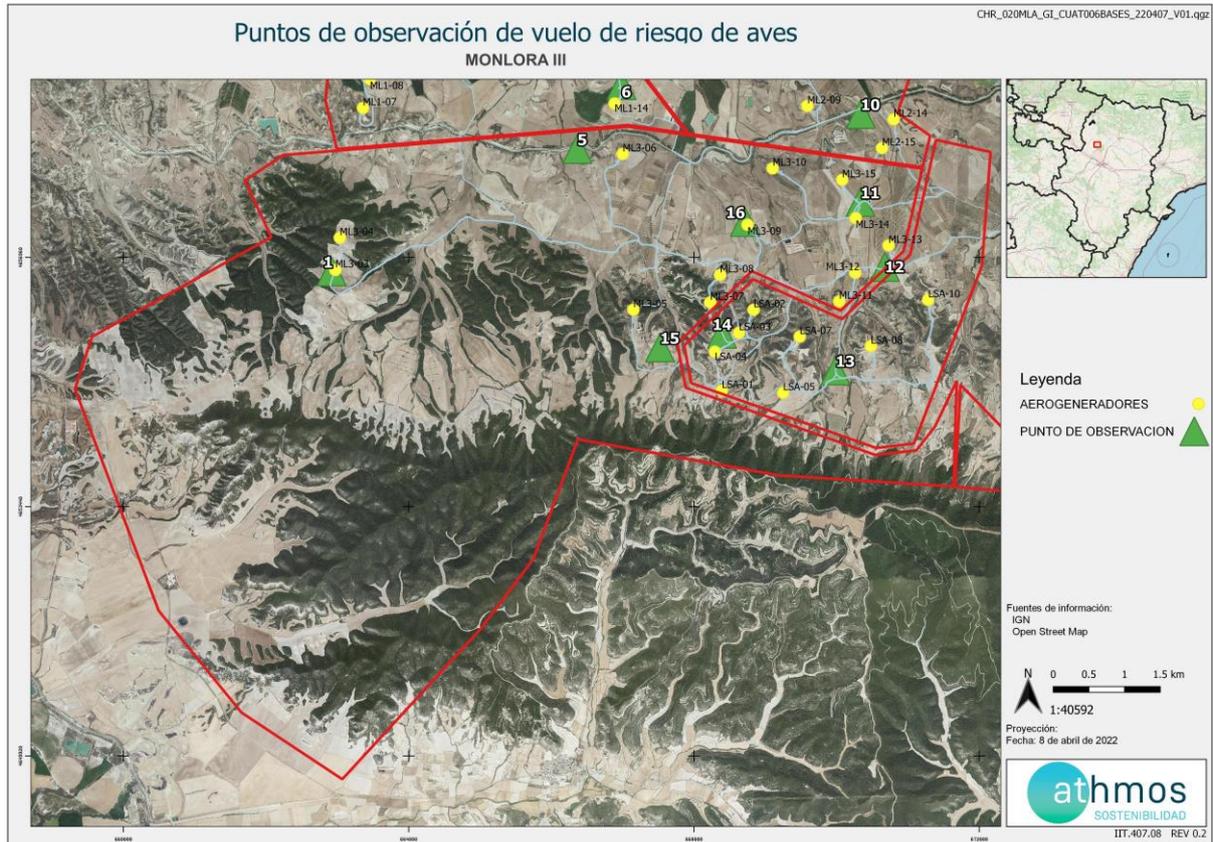
En la siguiente imagen se muestra la distribución de los diferentes puntos de observación.

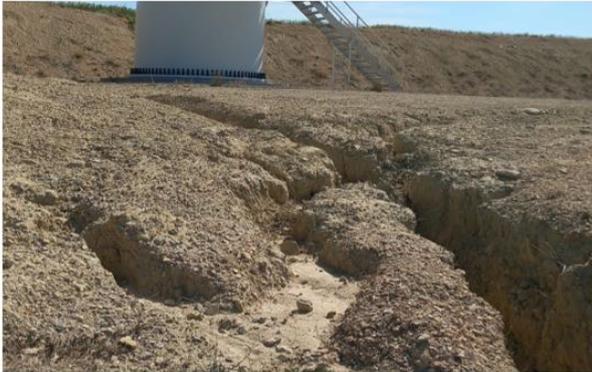
ID_PUNTO	PROYECTO	TIPO	CLASIF. (DEBELLE)	ESTRUCTURA	OBSERVACIONES	X	Y
15	ML3	04: EROSIÓN	02: REGUEROS < 15 cm	05: TALUD DESMONTE	Erosión hídrica en materiales margosos del talud de desmonte de plataforma del aero ML3.08	668349	4656686
16	ML3	04: EROSIÓN	04: REGUEROS 30-60 cm	06: TALUD TERRAPLÉN	Erosión hídrica en materiales margo-arenosos del talud terraplén de la cimentación del aero ML3.09	668777	4657369
17	ML3	04: EROSIÓN	02: REGUEROS < 15 cm	05: TALUD DESMONTE	Erosión hídrica en materiales margosos del talud de desmonte de plataforma del aero ML3.06	666997	4658401
18	ML3	04: EROSIÓN	03: REGUEROS 15-30 cm	05: TALUD DESMONTE	Erosión hídrica en materiales margo-lutíticos del talud de desmonte del vial de acceso al aero ML3.03	666924	4657064
19	ML3	04: EROSIÓN	02: REGUEROS < 15 cm	05: TALUD DESMONTE	Erosión hídrica en materiales margosos del talud de desmonte del vial de acceso al aero ML3.12	670119	4656749

Fig. 1 Erosión hídrica en materiales margo-arenosos del talud terraplén de la cimentación del aro ML3.09. Fuente: Elaboración propia

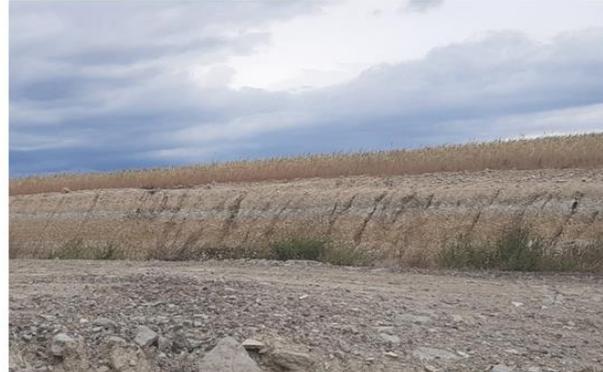
Fig. 2 Erosión hídrica en materiales margosos del talud de desmonte de plataforma del aro ML3.06. Fuente: Elaboración propia

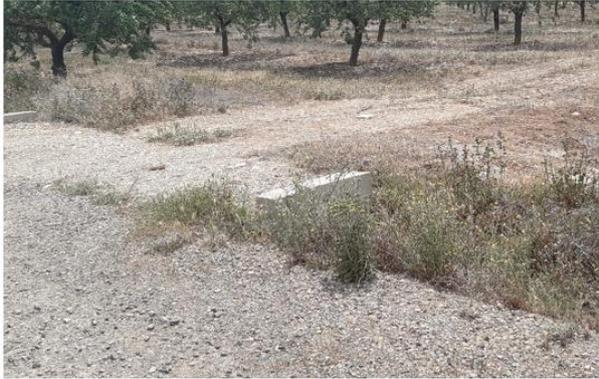
Fig. 1 Tubo de drenaje semitaponado con vegetación arbustiva en vial de acceso al aereo ML3.06. Fuente: Elaboración propia

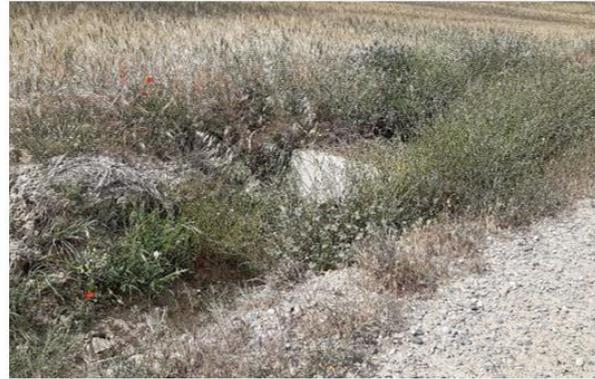
En el parque eólico Monlora 3, son varias las ODTs afectadas por vegetación arbustiva, lo cual se debe a la sequedad del terreno, y el aumento de la vegetación en época estival.

10	ML3	03: DRENAJE	01: DEFICIENTE	02: ODT	Tubo de drenaje taponado por vegetación arbustiva en vial de acceso al aro ML3.12	670413	4656809

Fig. 2 Tubo de drenaje taponado por vegetación arbustiva en vial de acceso al aereo ML3.12. Fuente: Elaboración propia

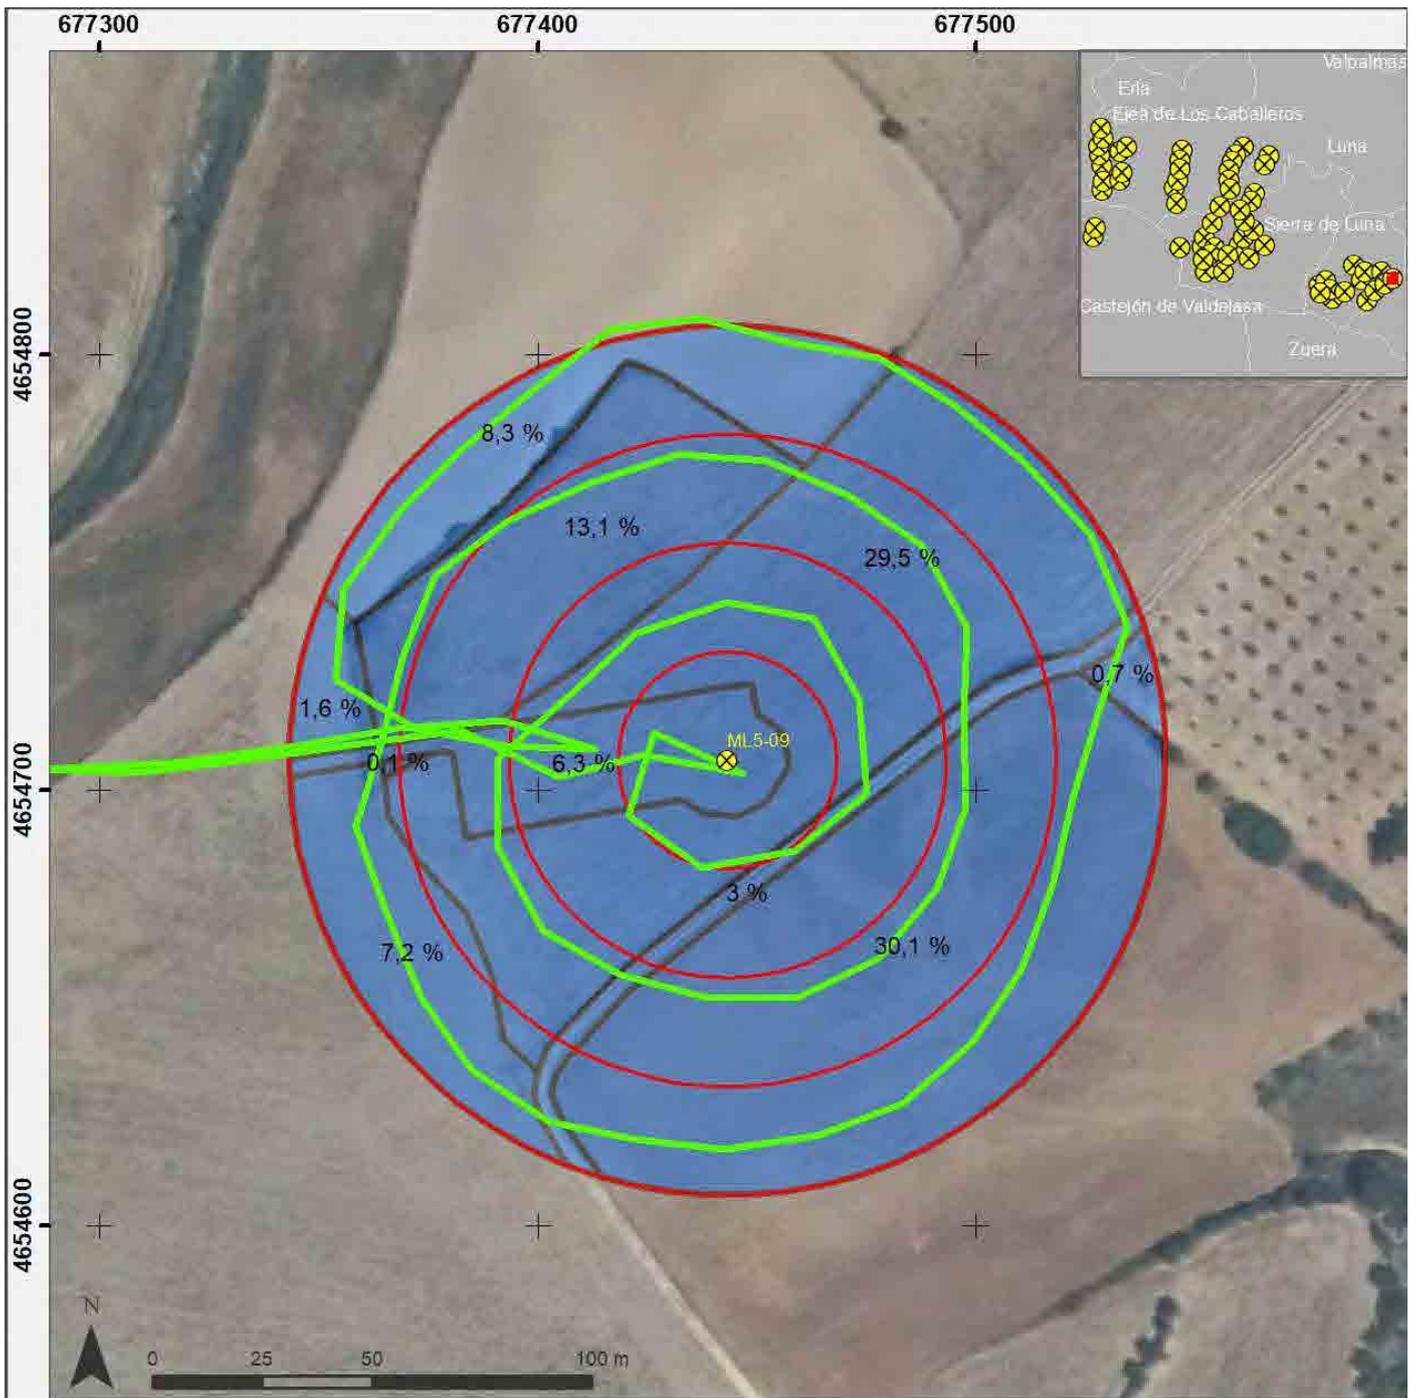
Metodología de prospección de mortalidad en torno a aerogeneradores

- ⊗ Aerogenerador
- ⬜ Anillos de prospección a 25, 50, 75 y 100 m
- Ruta de prospección
- Divisiones del area de prospección con % de la superficie total

El “Protocolo de seguimiento de mortalidad del Gobierno de Aragón”, analizado con la Dirección General de Biodiversidad, y adaptado a las indicaciones propuestas en la correspondiente Declaración de Impacto Ambiental (DIA) indica la realización de búsquedas circulares concéntricas cada 25 metros, en un radio de 100 m para cada aerogenerador. De tal forma se describen cuatro círculos de búsqueda para los 25, 50, 75 y 100 m. La distancia lineal recorrida por aerogenerador ascienda a 1,57 km lineales.
