INFORME CUATRIMESTRAL FASE EXPLOTACIÓN 2º INFORME - 3º AÑO

VIGILANCIA AMBIENTAL PE MONLORA IV

| Nombre de la instalación: | PE Monlora IV |
| Nº de informe y año de seguimiento: | INFORME nº2 del AÑO 3 |

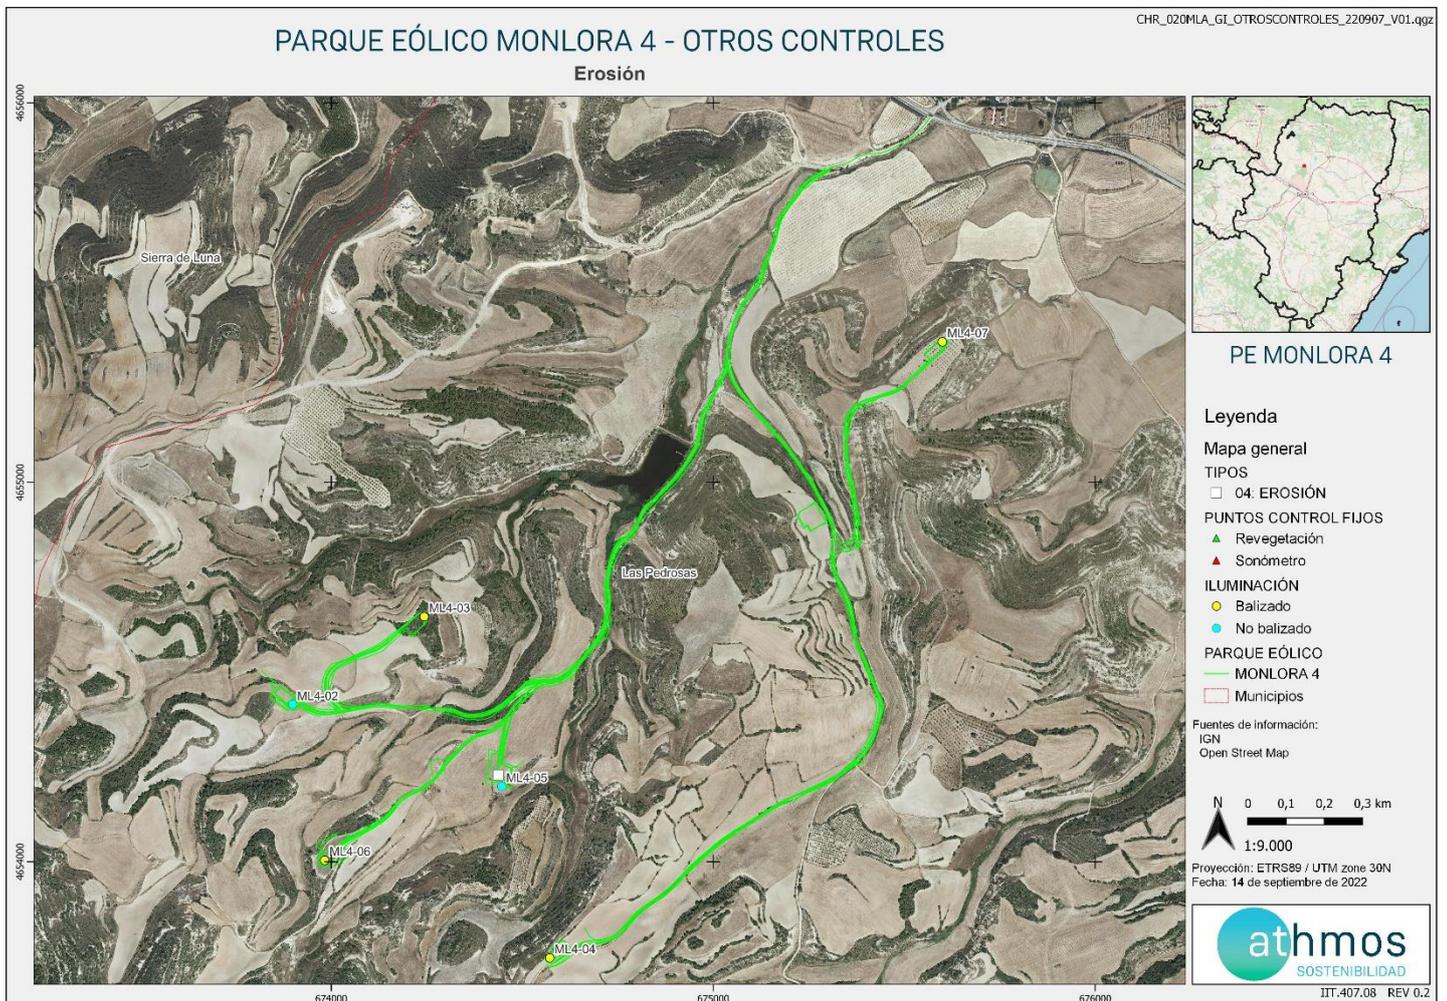
Fig. 1 Puntos detectados con degradación erosiva en los parques eólicos del Clúster Monlora. Fuente: Elaboración propia.

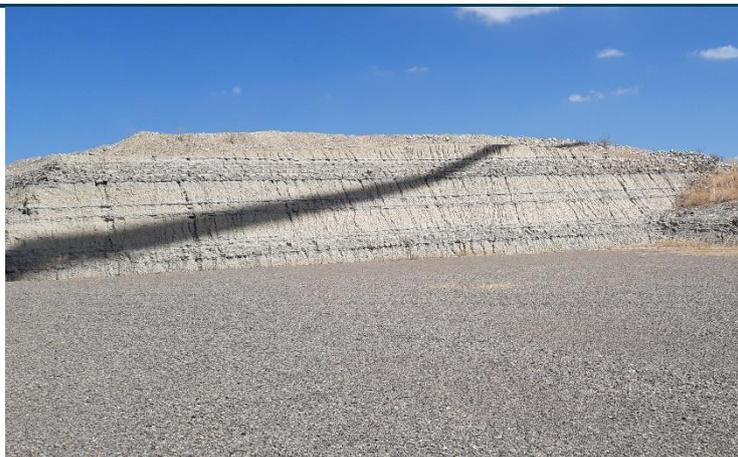
Fig. 1 Erosión hídrica en materiales margosos del talud de desmonte de la plataforma del aero ML4.05. Fuente: Elaboración propia

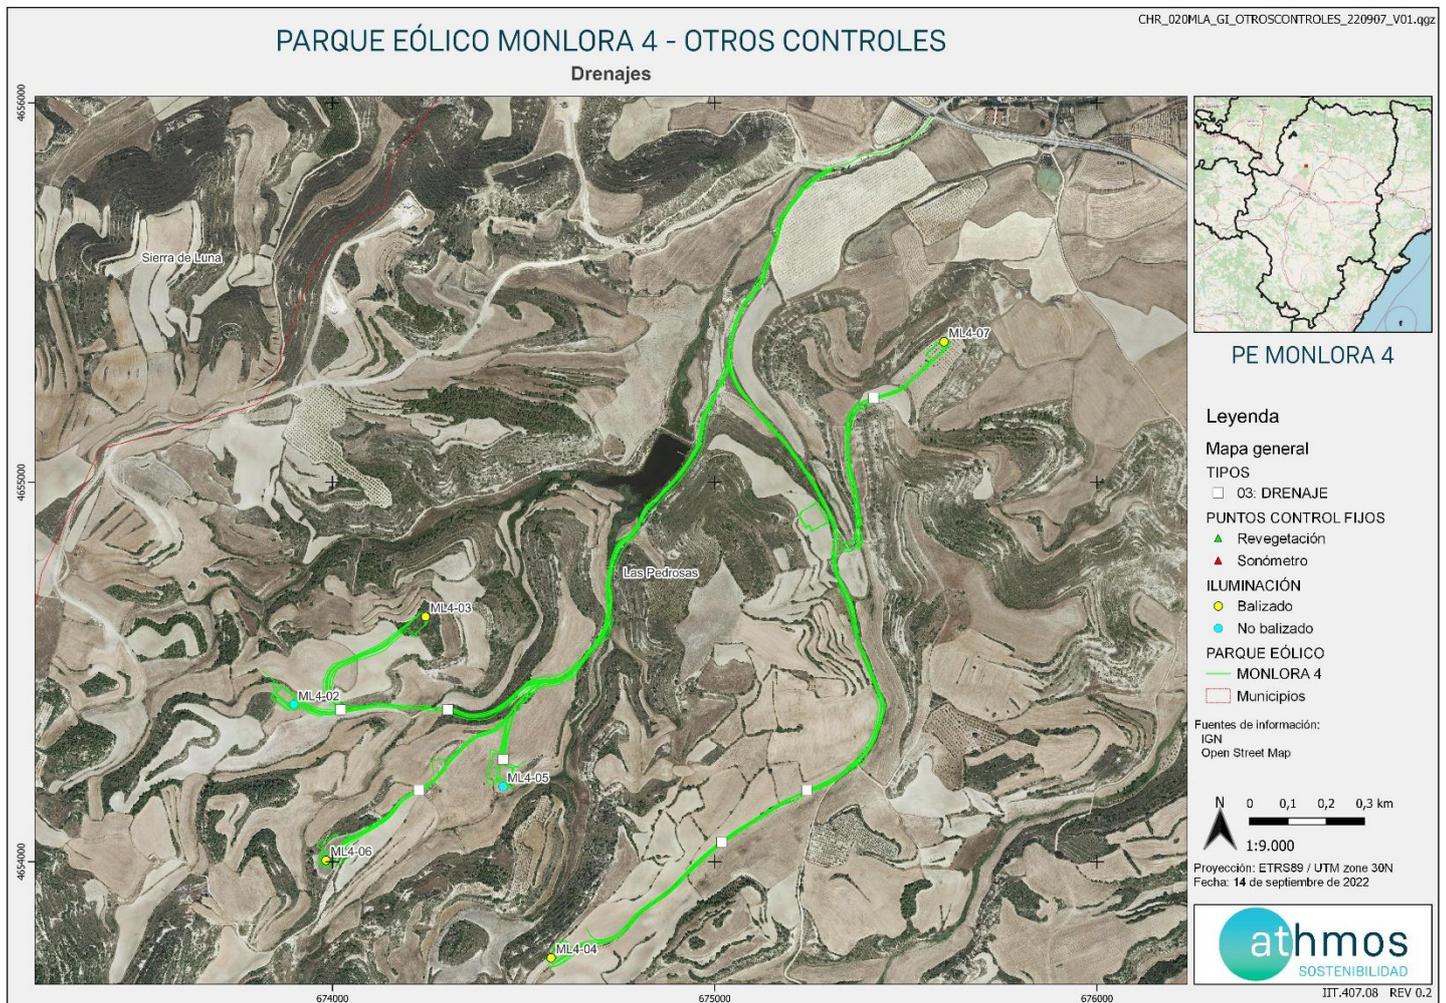
Fig. 1 Puntos detectados con drenajes deficientes o encharcamientos en el parque eólico Monlora 4. Fuente: Elaboración propia.

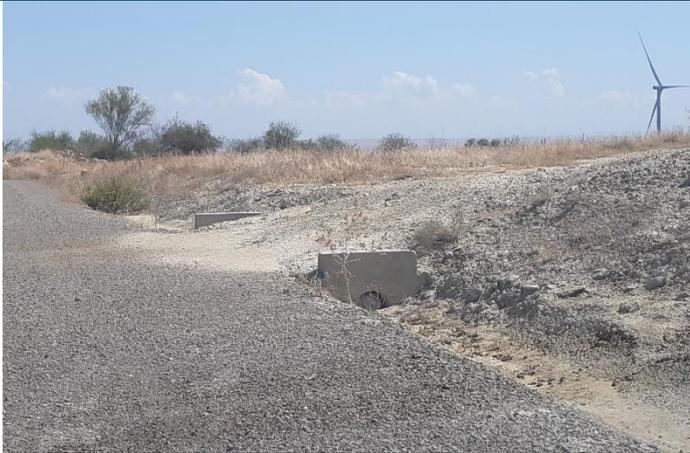
Fig. 1 Tubo de drenaje semitaponado con sedimentos en vial de acceso al aero ML4.07. Fuente: Elaboración propia

| ID_PUNTO | PROY | TIPO | ESTADO | ESTRUCTURA | OBSERVACIONES | X | Y |
|---|---|---|---|---|---|---|---|
| 1 | ML4 | 03: DRENAJE | 01: DEFICIENTE | 02: ODT | Tubo de drenaje semitaponado con sedimentos en vial de acceso al aero ML4.07 | 675415 | 4655222 |

Durante el mes de Noviembre de 2022 se llevaron a cabo los trabajos de limpieza de cunetas y drenajes de los puntos observados durante la revisión y algunos adicionales que presentaban mismos niveles de deterioro y obstrucción. A continuación, se muestran las fichas de los trabajos realizados en cada uno de los parques eólicos.

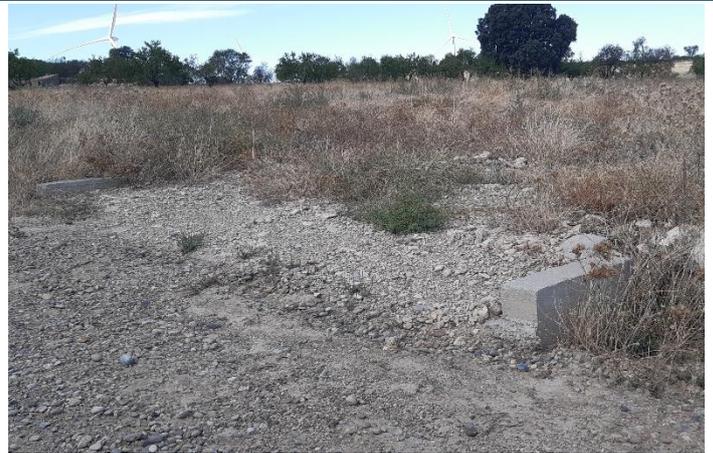
Fig. 2 Tubo de drenaje taponado por vegetación arbustiva y sedimentos en vial de acceso al aero ML4.04. Fuente: Elaboración propia

| ID_PUNTO | PROY | TIPO | ESTADO | ESTRUCTURA | OBSERVACIONES | X | Y |
|---|---|---|---|---|---|---|---|
| 3 | ML4 | 03: DRENAJE | 01: DEFICIENTE | 02: ODT | Tubo de drenaje taponado por vegetación arbustiva y sedimentos en vial de acceso al aero ML4.04 | 675241 | 4654189 |

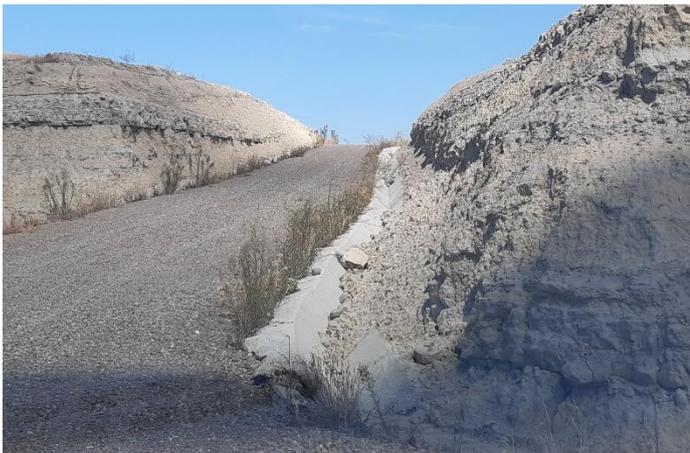
Fig. 3 Cuneta llena de sedimentos en vial de acceso al aero ML4.05. Fuente: Elaboración propia

| ID_PUNTO | PROY | TIPO | ESTADO | ESTRUCTURA | OBSERVACIONES | X | Y |
|---|---|---|---|---|---|---|---|
| 4 | ML4 | 03: DRENAJE | 01: DEFICIENTE | 01: CUNETETA | Cuneta llena de sedimentos en vial de acceso al aero ML4.05 | 674446 | 4654270 |

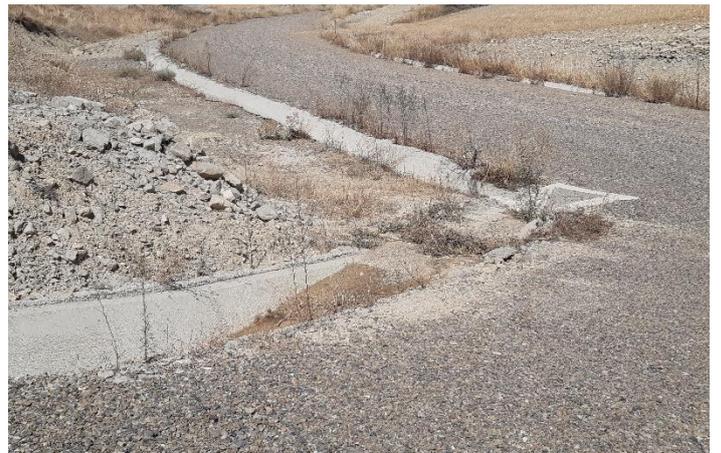
Fig.4 Cuneta llena de sedimentos en vial de acceso al aero ML4.03. Fuente: Elaboración propia

| ID_PUNTO | PROY | TIPO | ESTADO | ESTRUCTURA | OBSERVACIONES | X | Y |
|---|---|---|---|---|---|---|---|
| 7 | ML4 | 03: DRENAJE | 01: DEFICIENTE | 01: CUNETETA | Cuneta llena de sedimentos en vial de acceso al aero ML4.03 | 674021 | 4654401 |

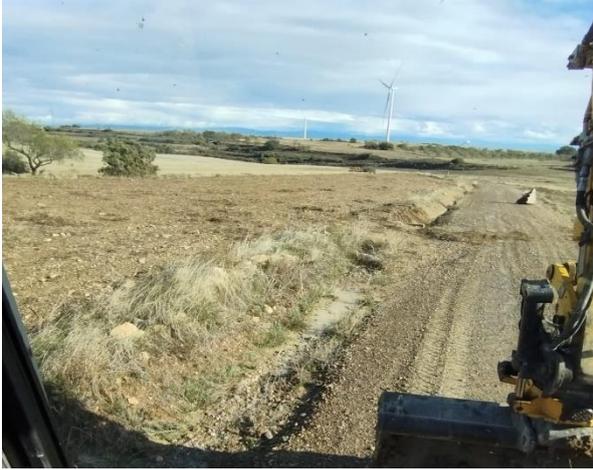
Figura 1: Tubo de drenaje taponado por sedimentos en vial de acceso al aero ML5.01 antes y después de los trabajos de limpieza.

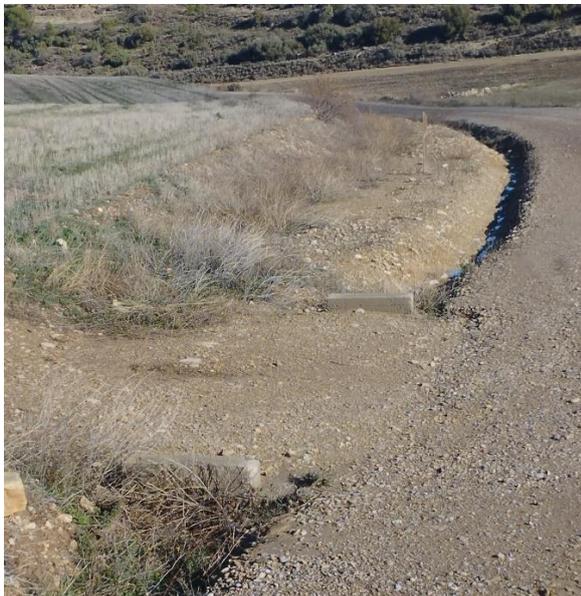
Figura 2: Tubo de drenaje taponado por sedimentos en vial de acceso al aero ML5.01 antes y después de los trabajos de limpieza.

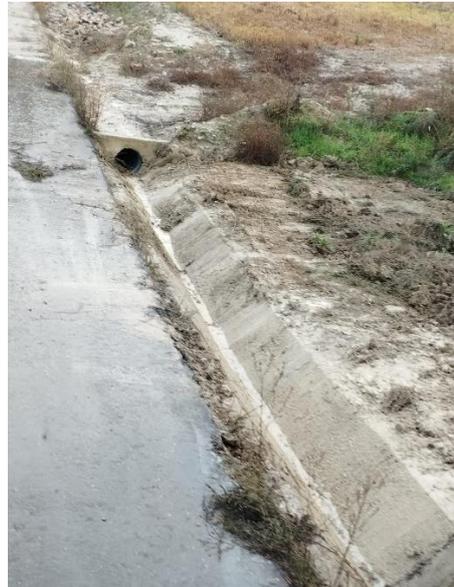
Figura 4: Tubo de drenaje semitaponado con vegetación arbustiva en vial de acceso al aero ML5.05 antes y después de los trabajos de limpieza.

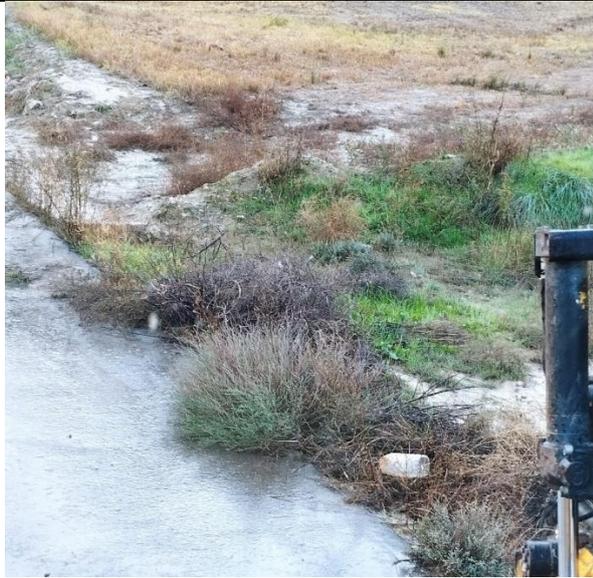
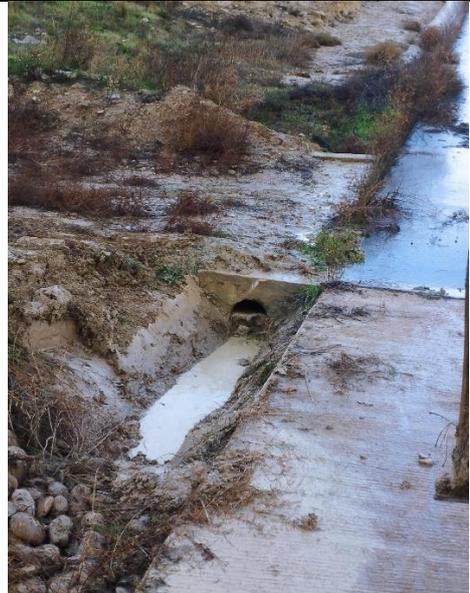
Figura 5: Tubo de drenaje semitaponado con vegetación arbustiva en vial de acceso al aero ML5.06 antes y después de los trabajos de limpieza.

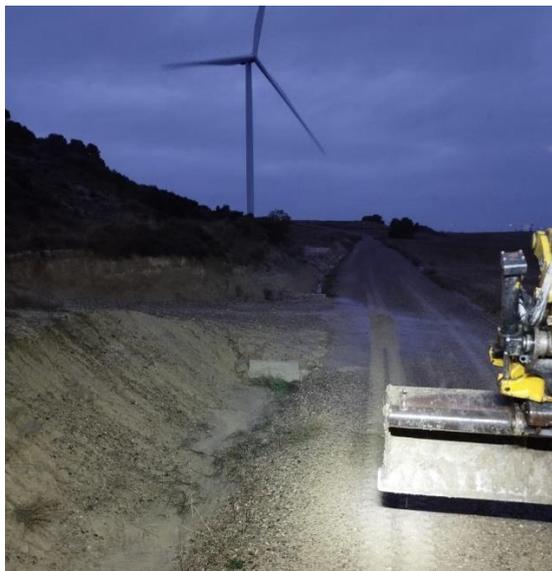
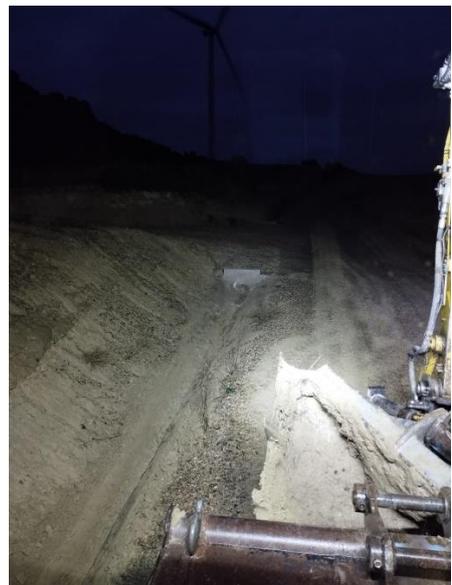
Figura 6: Tubo de drenaje taponado por vegetación arbustiva en vial de acceso al aero ML5.09 antes y después de los trabajos de limpieza.

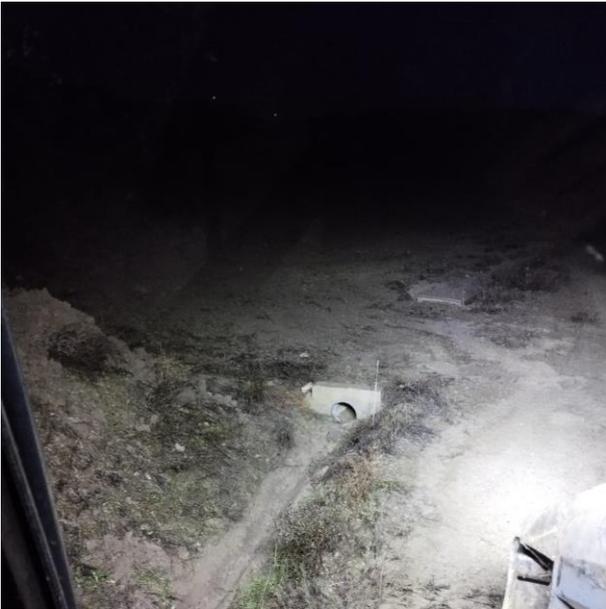
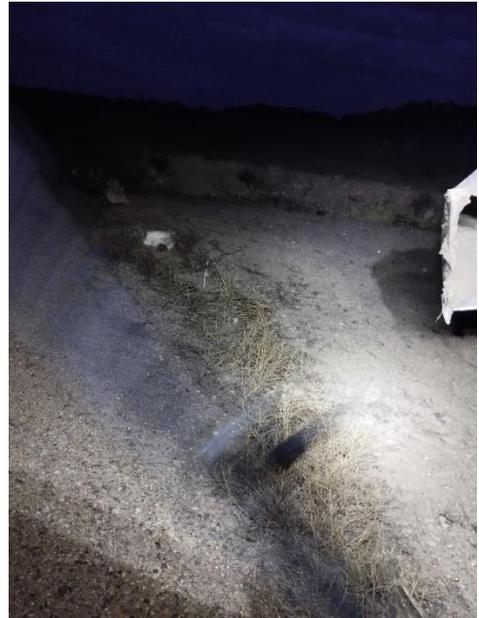
Figura 7: Tubo de drenaje taponado con sedimentos en vial de acceso al aero ML5.09 antes y después de los trabajos de limpieza.

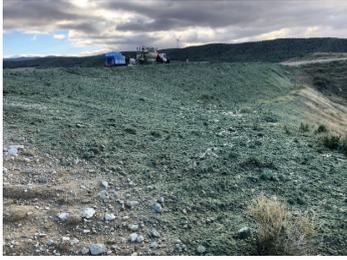
| PUNTO LOCALIZACIÓN | FECHA ACTUACIÓN | OBSERVACIONES | FOTOGRAFÍAS | |
|---|---|--|--|--|
| ML1-07 | 25/11/2022 | Hidrosiembra en tres zonas del vial de acceso, e hidromanta en la margen izquierda del talud. | | |

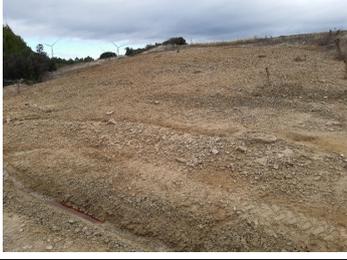
| PUNTO LOCALIZACIÓN | FECHA ACTUACIÓN | OBSERVACIONES | FOTOGRAFÍAS | |
|---|---|--|--|--|
| ML3-05 | 28/11/2022 | Hidrosiembra en una pequeña ladera cercana a la plataforma. | | |

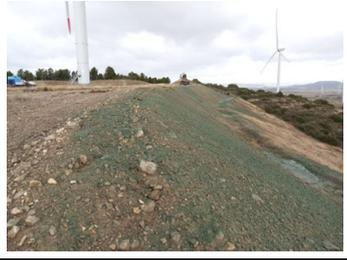
| PUNTO LOCALIZACIÓN | FECHA ACTUACIÓN | OBSERVACIONES | FOTOGRAFÍAS | |
|---|---|--|--|--|
| ML3-07 | 28/11/2022 | Hidromanta en los dos primeros niveles de talud y berma. | | |

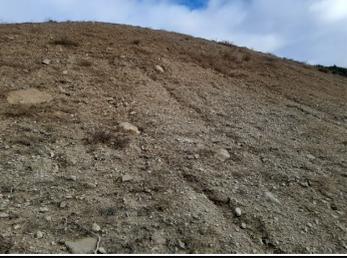
| PUNTO LOCALIZACIÓN | FECHA ACTUACIÓN | OBSERVACIONES | FOTOGRAFÍAS | |
|---|---|--|--|--|
| ML3-09 | 28/11/2022 | Hidrosiembra en dos zonas del talud cercano a la plataforma. | | |

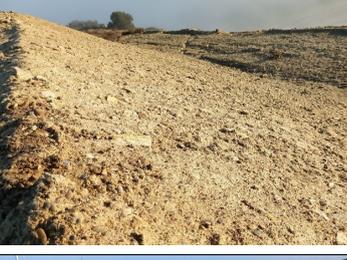
| PUNTO LOCALIZACIÓN | FECHA ACTUACIÓN | OBSERVACIONES | FOTOGRAFÍAS | |
|---|---|--|--|--|
| ML5-04 | 29/11/2022 | Hidromanta en taludes y bermas a ambos lados de la plataforma. Hidrosiembra en zanja de media tensión. | | |
