INFORME CUATRIMESTRAL FASE EXPLOTACIÓN 2º INFORME - 3º AÑO

VIGILANCIA AMBIENTAL PE MONLORA V

Nombre de la instalación:	PE Monlora V
Provincia/s ubicación de la instalación:	Zaragoza
Nombre del titular:	Fuerzas Energéticas del Sur de Europa XVII, S.L.
CIF del titular:	B-87822656
Nombre de la empresa de vigilancia:	Athmos Sostenibilidad SL
Tipo de EIA:	Ordinaria
Informe de FASE de:	EXPLOTACIÓN
Periodicidad del informe según DIA:	Cuatrimestral
Año de seguimiento nº:	AÑO 3
Nº de informe y año de seguimiento:	INFORME nº2 del AÑO 3
Periodo que recoge el informe:	AGOSTO 2022-NOVIEMBRE 2022

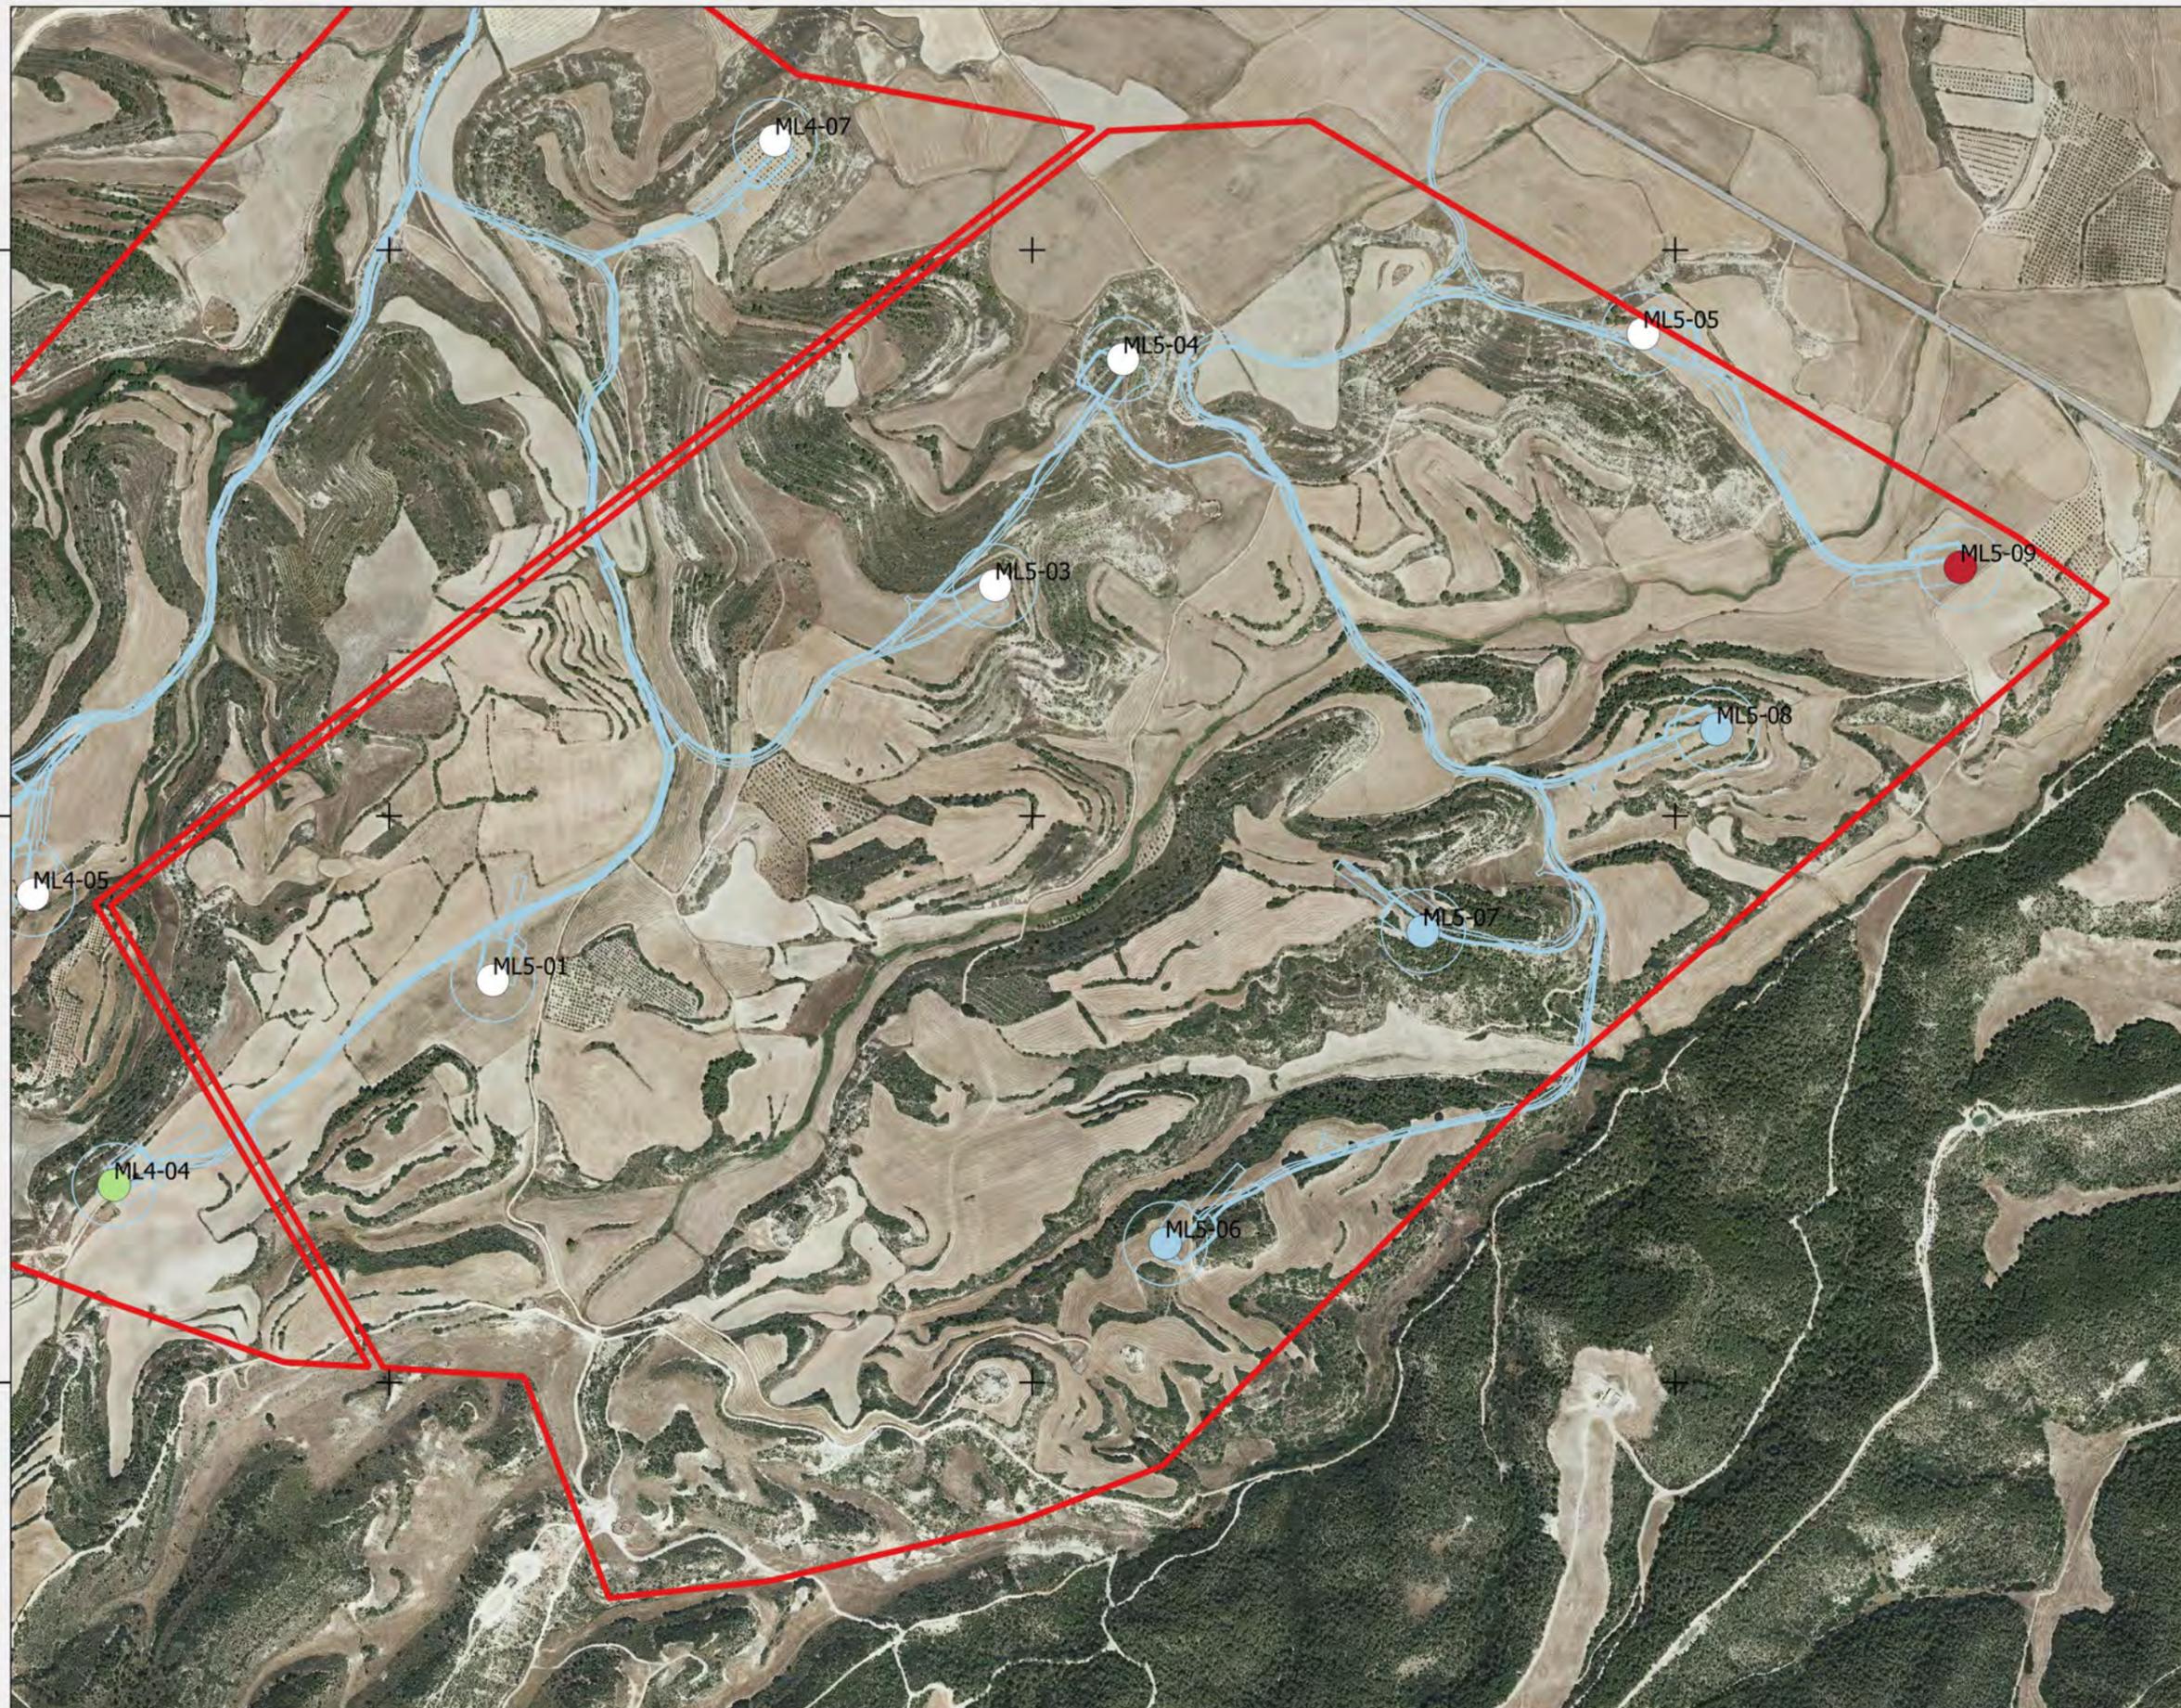
Dispositivos anticolidión de aves en aerogeneradores

- SIN MEDIDAS
- PINTADO
- DETECCION
- PINT + DETEC
- PARADA

En base al informe propuesta y la resolución emitida por el INAGA, se instalaron dispositivos detección-disuasión en los aerogeneradores ML5-06, ML5-07 y ML5-08. Las tipologías de estas medidas de innovación se pueden clasificar en: sistemas de detección y disuasión (DD) y pintado de palas (PP). En el mapa anterior se muestran los aerogeneradores con estas medidas aplicadas.

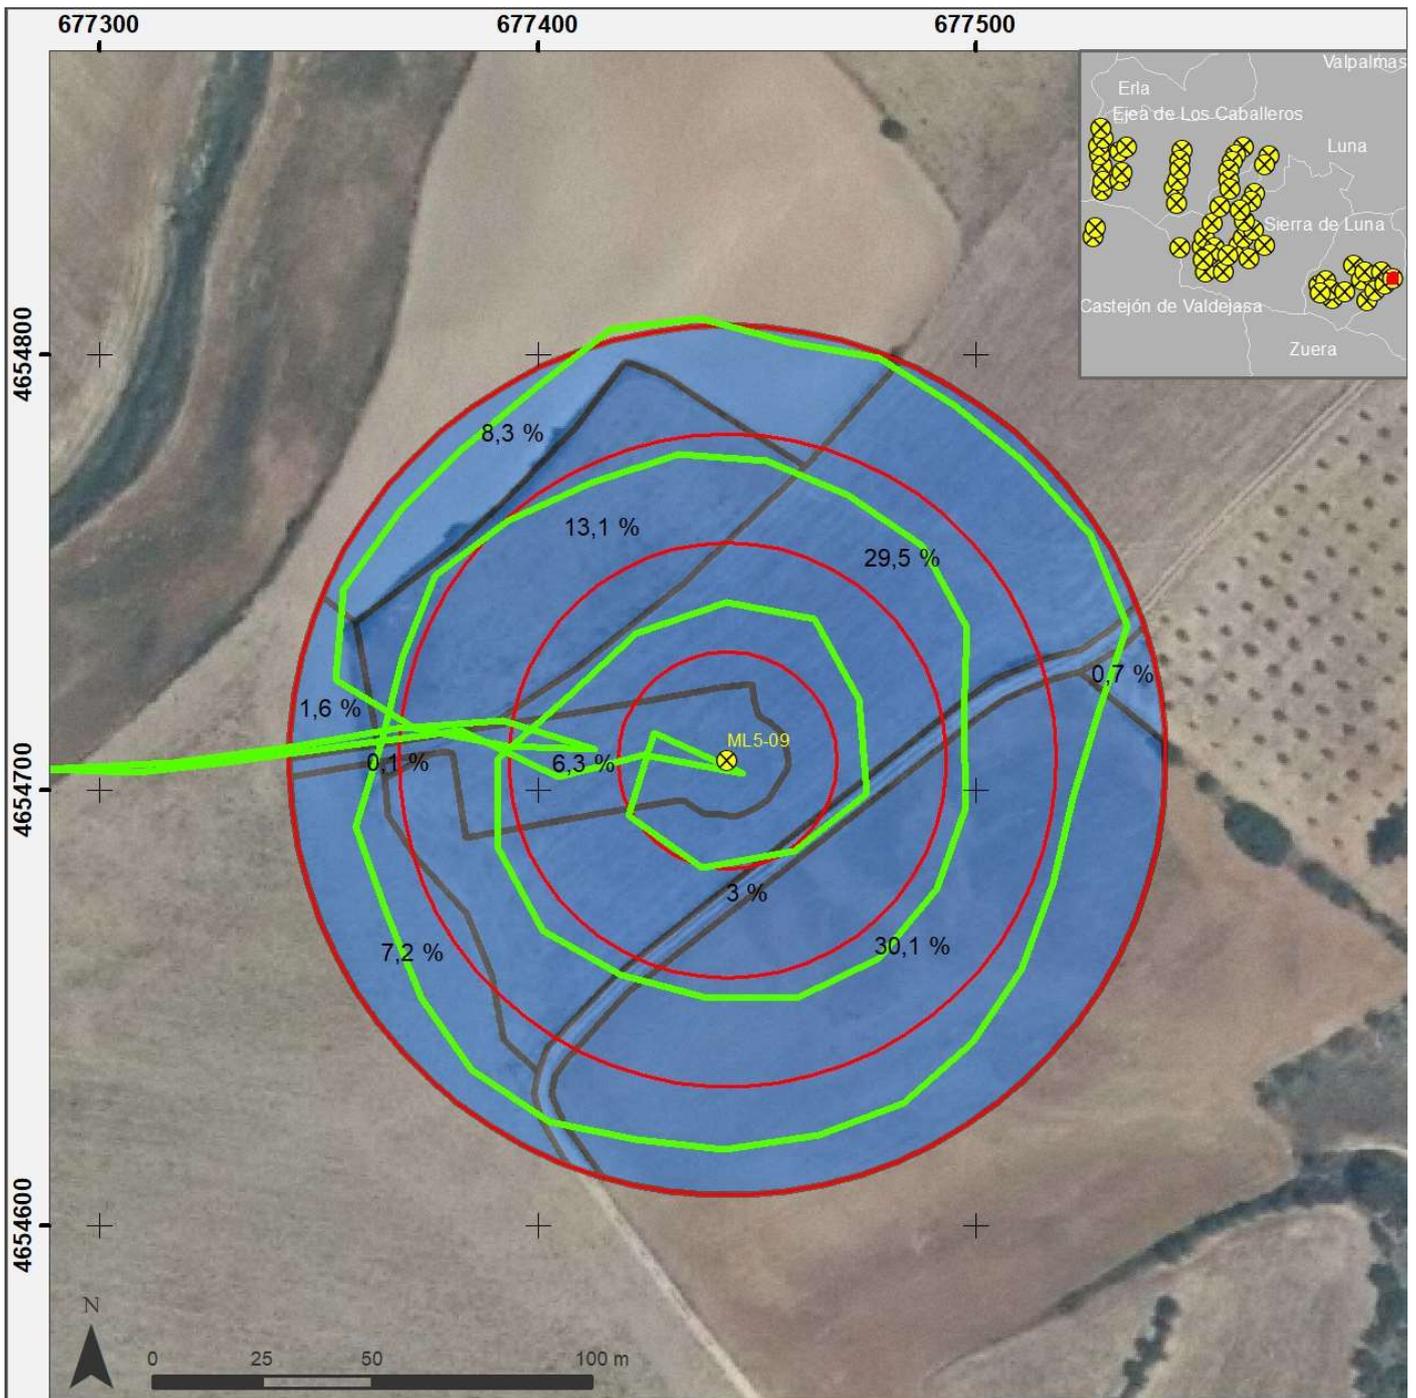
Metodología de prospección de mortalidad en torno a aerogeneradores

- ⊗ Aerogenerador
- ⬜ Anillos de prospección a 25, 50, 75 y 100 m
- Ruta de prospección
- ▒ Divisiones del area de prospección con % de la superficie total

El “Protocolo de seguimiento de mortalidad del Gobierno de Aragón”, analizado con la Dirección General de Biodiversidad, y adaptado a las indicaciones propuestas en la correspondiente Declaración de Impacto Ambiental (DIA) indica la realización de búsquedas circulares concéntricas cada 25 metros, en un radio de 100 m para cada aerogenerador. De tal forma se describen cuatro círculos de búsqueda para los 25, 50, 75 y 100 m. La distancia lineal recorrida por aerogenerador ascienda a 1,57 km lineales.

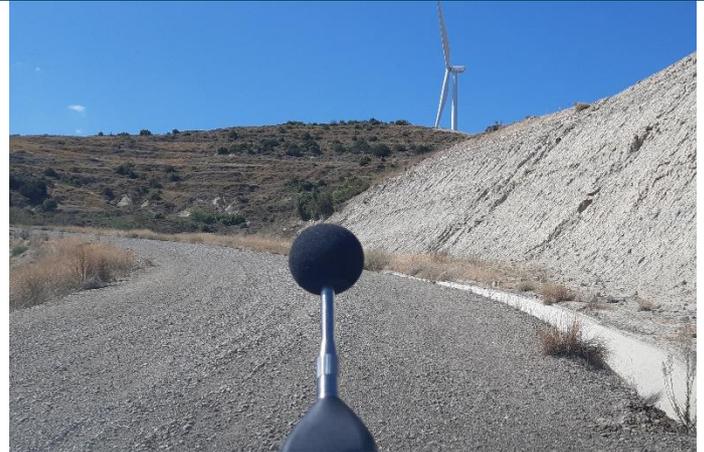
Fig. 2 Medición acústica en ML5.04. Fuente: Elaboración propia

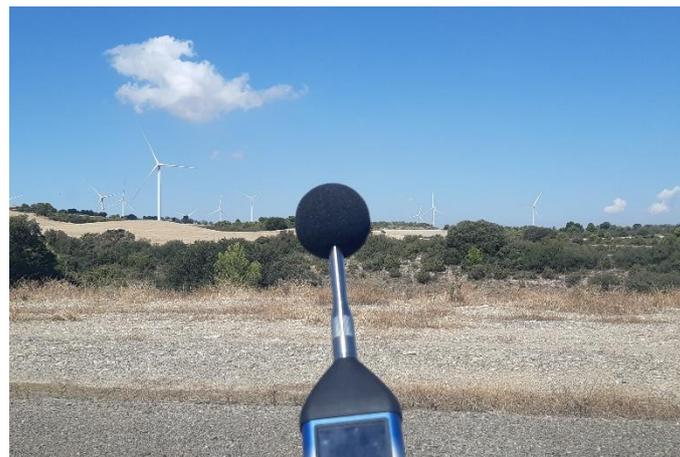
Fig. 3 Medición acústica en ML5.06. Fuente: Elaboración propia

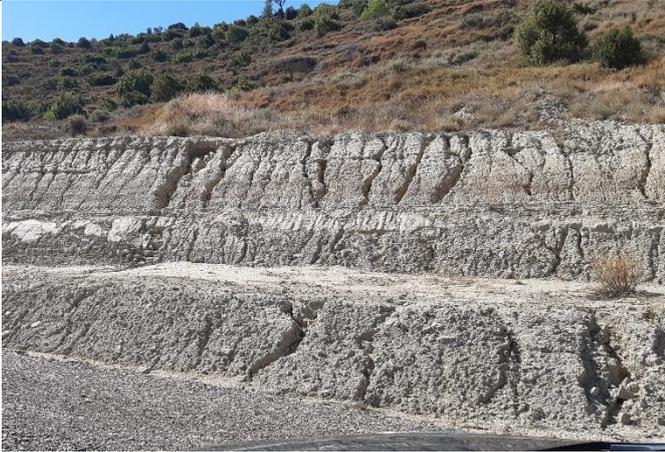
Fig. 1 Erosión hídrica en materiales margo-calizos del talud de desmorte del vial de acceso a ML5.05. Fuente: Elaboración propia

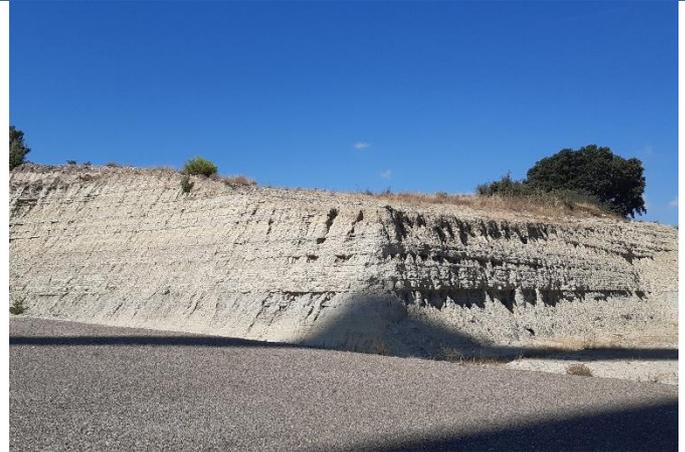
Fig. 2 Erosión hídrica en materiales margo-calizos del talud de desmorte de la plataforma del aero MLA5.07. Fuente: Elaboración propia

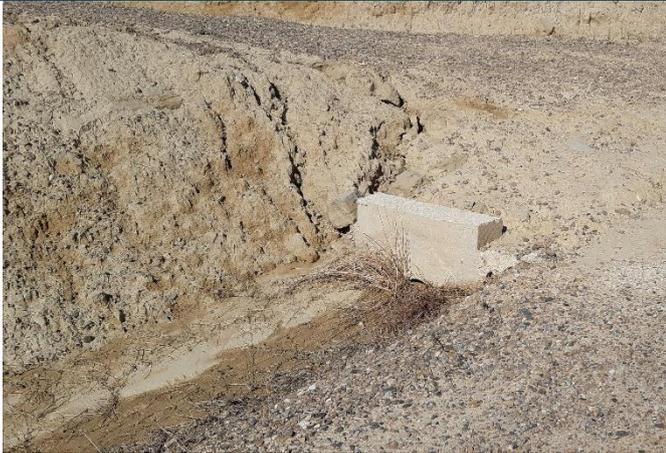
Fig. 1 Tubo de drenaje semitaponado con sedimentos en vial de acceso al aero ML5.09. Fuente: Elaboración propia

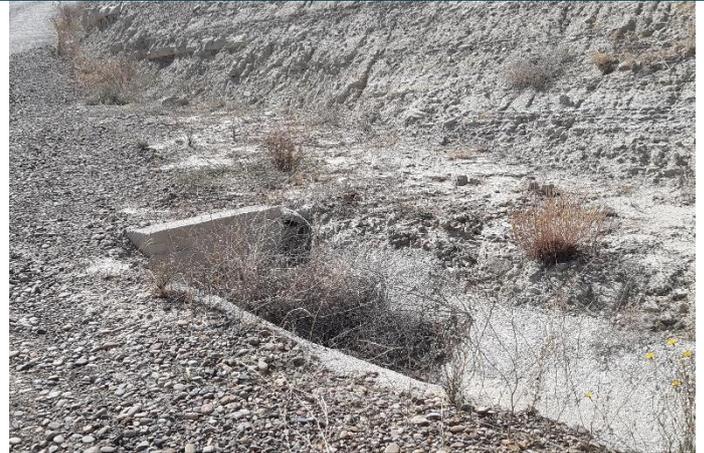
Fig. 2 Tubo de drenaje semitaponado con vegetación arbustiva en vial de acceso al aero ML5.05. Fuente: Elaboración propia

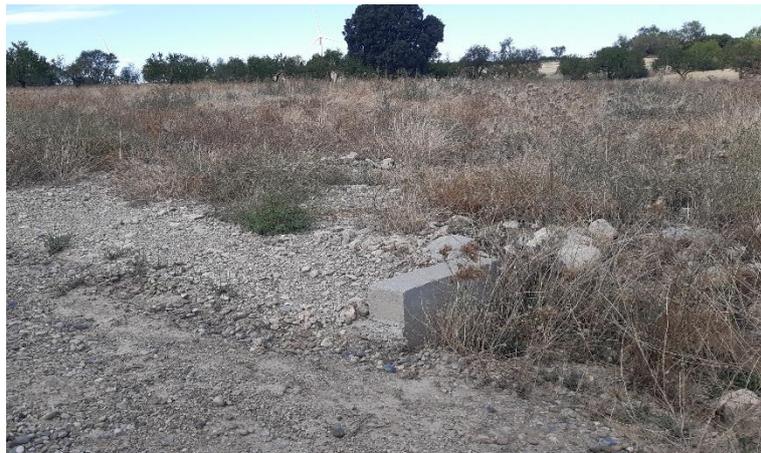
Fig. 3 Tubo de drenaje taponado por vegetación arbustiva y sedimentos en vial de acceso al aero ML5.01. Fuente: Elaboración propia

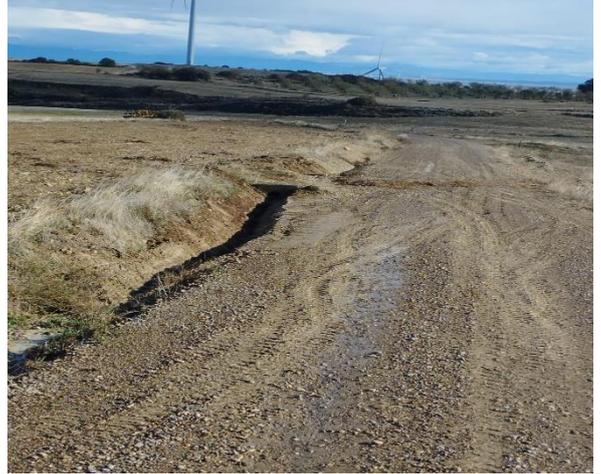
Figura 1: Tubo de drenaje taponado por sedimentos en vial de acceso al aero ML5.01 antes y después de los trabajos de limpieza.

Durante el mes de Noviembre de 2022 se llevaron a cabo los trabajos de limpieza de cunetas y drenajes de los puntos observados durante la revisión y algunos adicionales que presentaban mismos niveles de deterioro y obstrucción. A continuación, se muestran las fichas de los trabajos realizados en cada uno de los parques eólicos.

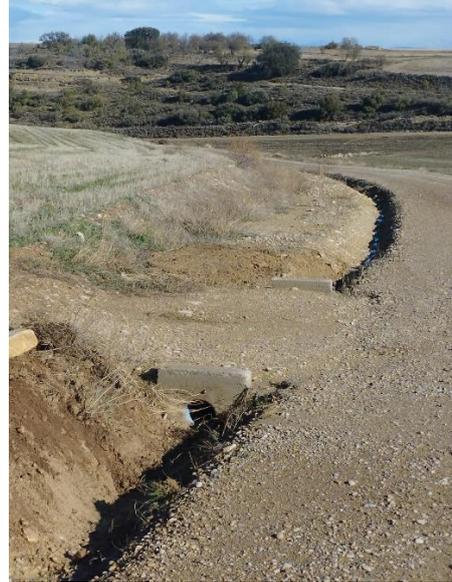
Figura 2: Tubo de drenaje taponado por sedimentos en vial de acceso al aero ML5.01 antes y después de los trabajos de limpieza.

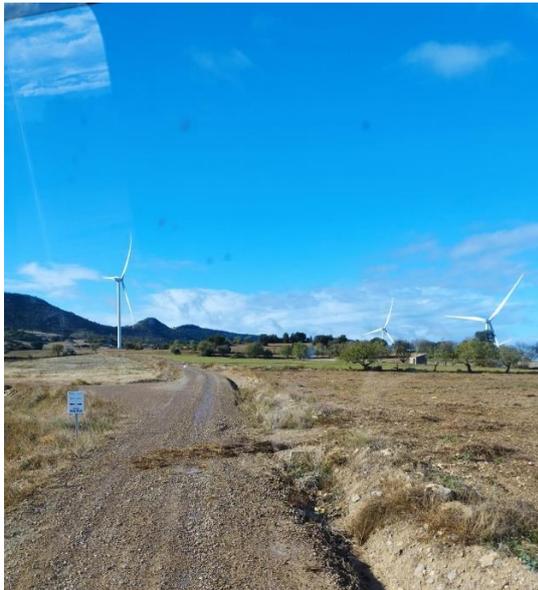
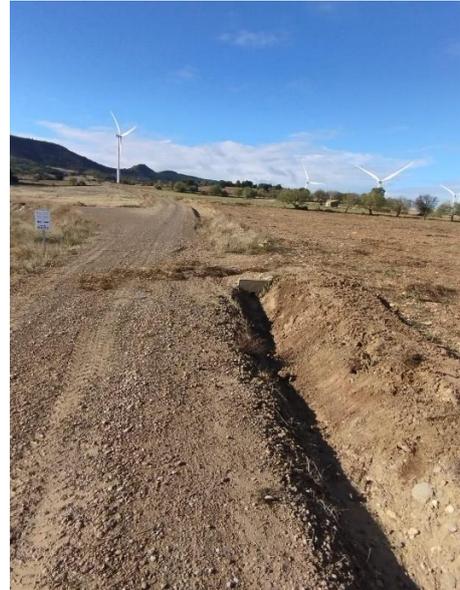
Figura 3: Tubo de drenaje taponado por sedimentos en vial de acceso al aero ML5.01 antes y después de los trabajos de limpieza.

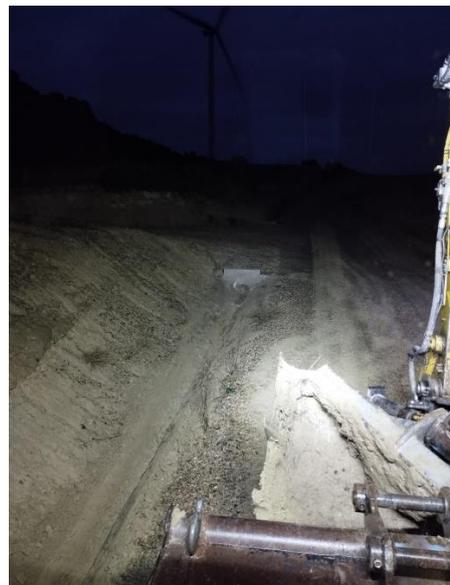
Figura 6: Tubo de drenaje taponado por vegetación arbustiva en vial de acceso al aero ML5.09 antes y después de los trabajos de limpieza.

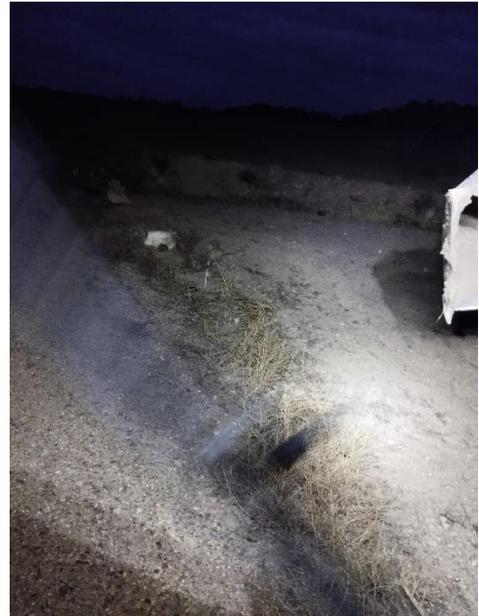
Figura 7: Tubo de drenaje taponado con sedimentos en vial de acceso al aero ML5.09 antes y después de los trabajos de limpieza.

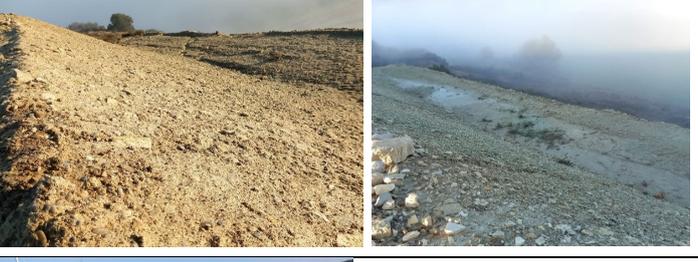
ML5-04	29/11/2022	Hidromanta en taludes y bermas a ambos lados de la plataforma. Hidrosiembra en zanja de media tensión.

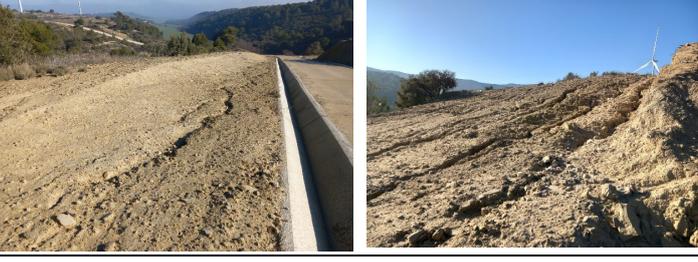
VIAL ML5-06	29/11/2022	Hidrosiembra en el vial de acceso, en zonas sin elevada pendiente.
