Parque Eólico "Piedrahita" y sus infraestructuras de evacuación

VIGILANCIA AMBIENTAL EN FASE DE EXPLOTACIÓN

NOMBRE DE LA INSTALACIÓN	PARQUE EÓLICO "PIEDRAHITA"
PROVINCIA UBICACIÓN INSTALACIÓN	TERUEL
NOMBRE DEL TITULAR	DESARROLLOS EÓLICOS DE TERUEL, S.L.
CIF DEL TITULAR	B99245276
NOMBRE DE LA EMPRESA VIGILANCIA	CIMA DESARROLLO Y MEDIO AMBIENTE, SLU
INFORME DE FASE DE	EXPLOTACIÓN
PERIODICIDAD DEL INFORME SEGÚN DÍA	CUATRIMESTRAL
AÑO DE SEGUIMIENTO	AÑO 1
Nº DE INFORME Y AÑO DE SEGUIMIENTO	INFORME Nº1 DEL AÑO 2
PERIODO QUE RECOGE EL INFORME	MAYO 2022 – AGOSTO 2022

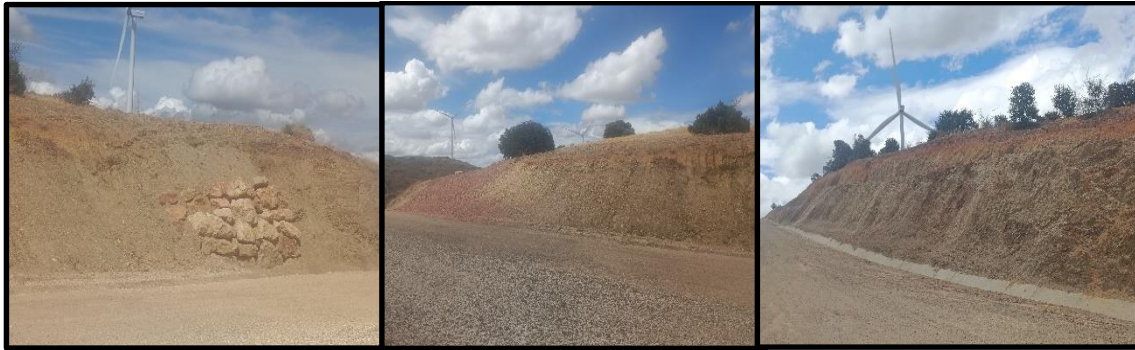
Desde entonces, no ha surgido ninguna nueva incidencia de estas características. Sin embargo, tampoco han habido eventos climáticos extremos (como lluvias torrenciales, nieve, etc.) que puedan haber ocasionado nuevamente el colapso de la pendiente y, por lo tanto, nuevos arrastres. En este sentido, conviene esperar al otoño e invierno para examinar

su estabilidad. No obstante, en noviembre se llevarán a cabo plantaciones para fijar el sustrato según proyecto de restauración.

Fotografía 1. Subsanaciones de los derrumbes en el parque eólico “Piedrahita”

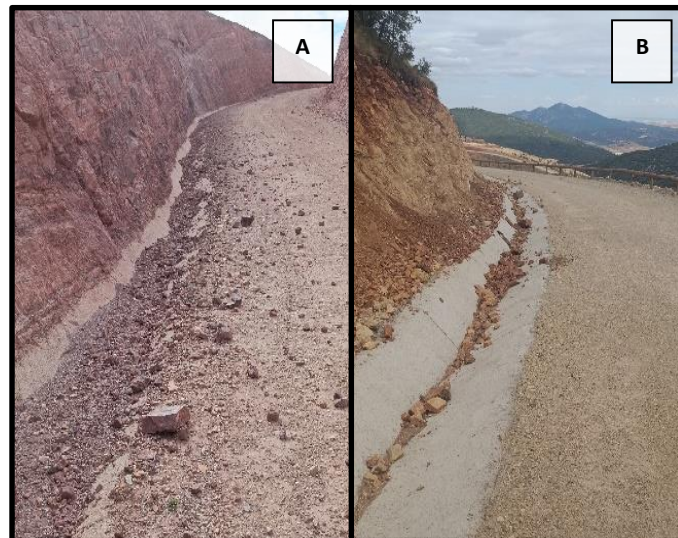
Por otro lado, se han producido pequeños desprendimientos de material suelto en el vial de acceso a la turbina PDH-01 (Fotografía 2A) y también en el vial principal entre el aerogenerador PDH-05 y la torre meteorológica (Fotografía 2B).

Fotografía 2. Desprendimiento de material en el vial de acceso a la turbina PDH-01 (A) y en el vial entre el aerogenerador PDH-05 y la torre meteorológica (B).

En este sentido, conviene retirar ese material de las cunetas (al menos en otoño y primavera) ya que se pueden obturar con los materiales finos, impidiendo la circulación adecuada del agua.

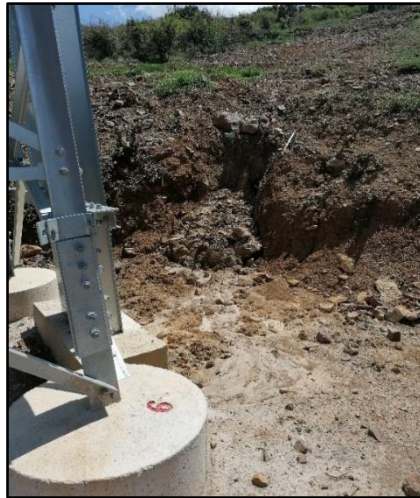
Por último, en el parque eólico “Piedrahita” no se ha detectado ninguna modificación importante del terreno por escorrentía. En su línea de evacuación, concretamente en el apoyo LPDH-06 (Fotografía 3), se ha detectado pequeños procesos de erosión por escorrentía en la base de este apoyo junto con pequeños desprendimientos de material suelto. Estos últimos pueden formar parte del proceso natural de estabilización, que se ha visto alterada por las obras asociadas a la línea de evacuación. Actualmente, no tienen efectos importantes en la estabilidad del apoyo y no requiere una actuación concreta. No obstante, se tiene en cuenta su evolución por si procesos climáticos adversos pudieran agravar la situación.

Fotografía 3. Pequeña escorrentía junto al apoyo LPDH-06
