INFORME CUATRIMESTRAL PROGRAMA DE VIGILANCIA AMBIENTAL

PARQUE EÓLICO Y LAAT SAN AGUSTÍN

Nombre de la instalación:	PE Y LAAT SAN AGUSTÍN
Provincia/s ubicación de la instalación:	ZARAGOZA Y TERUEL
Nombre del titular:	NATURGY FUTURE S.L.
CIF del titular:	B64657067
Nombre de la empresa de vigilancia:	TESTA CALIDAD Y MEDIOAMBIENTE S.L.
Tipo de EIA:	ORDINARIA
Informe de FASE de:	EXPLOTACIÓN
Periodicidad del informe según DIA:	CUATRIMESTRAL
Año de seguimiento nº:	AÑO 3
nº de informe y año de seguimiento:	INFORME Nº1 DEL AÑO 3
Período que recoge el informe:	ENERO 2022-ABRIL 2022

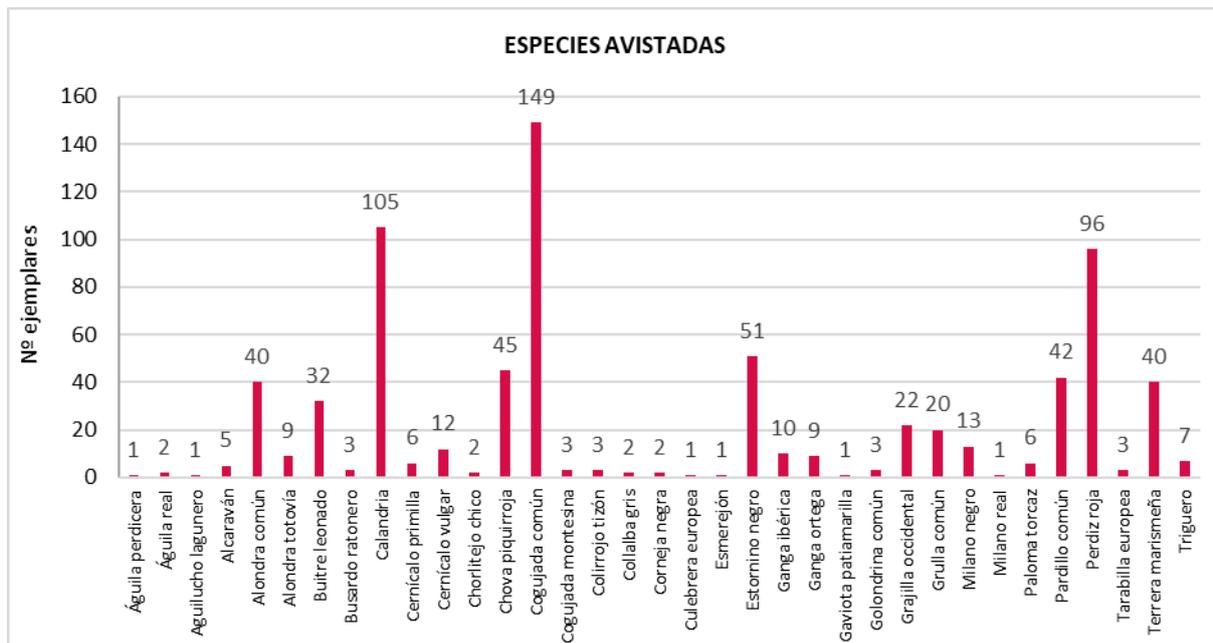
Figura 1. Número de individuos avistados por especie en el PE San Agustín.

Dentro del PE San Agustín (Figura 1) destacan por encima del resto en cuanto a número de ejemplares avistados especies como la cogujada común, que representa un 20% del total de avistamientos, seguida de otras como la calandria (14%) o la perdiz roja (13%).

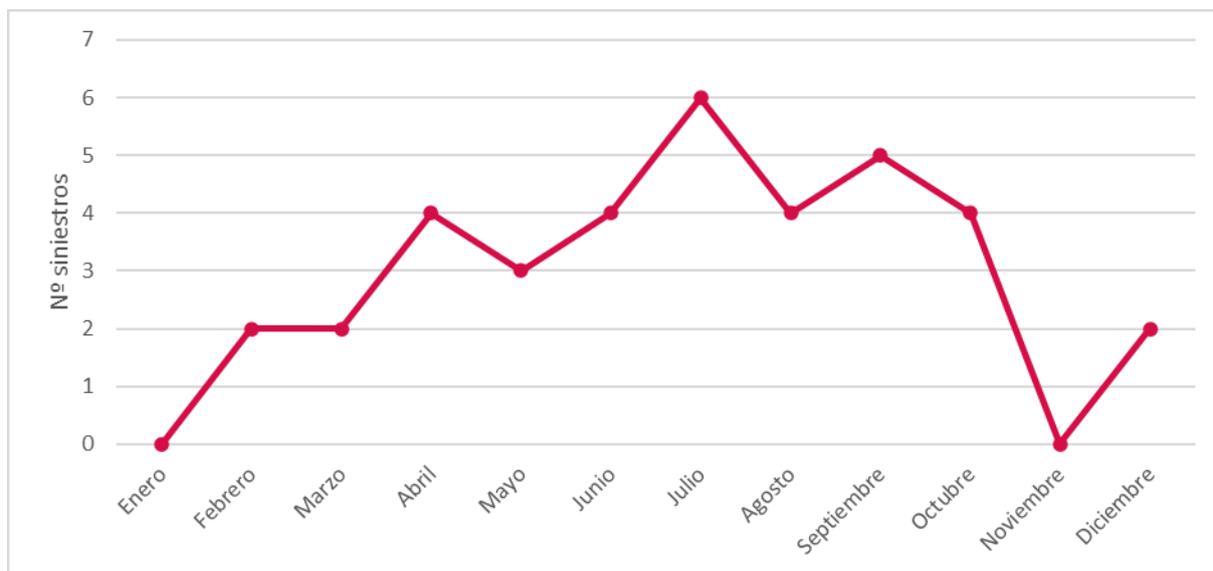
Figura 3. Distribución temporal de los siniestros de avifauna.

Hasta el momento, se han producido en el parque eólico San Agustín un total de treinta y seis registros de mortandad entre la avifauna. El mes con un mayor número de registros hasta el momento es julio, con un total de 6 siniestros detectados. Por el contrario, en el mes de noviembre nunca se han registrado siniestros. Entre los ejemplares localizados, no se encuentra ninguna especie de interés conservacionista de acuerdo con el Catálogo Español de Especies Amenazadas.

Realizando un desglose de estos datos por años, se pueden observar diferencias en el patrón de distribución de los siniestros. Durante el año 2020, la mayor mortalidad se dio durante el mes de octubre, siendo en términos generales bastante bajo. En el año 2021 la mortalidad fue superior, teniendo en este caso su máximo durante el mes de julio con 6 siniestros. Para el año 2022 únicamente se dispone por el momento de los datos de este primer cuatrimestre, que siguen por el momento el mismo patrón que en el año 2021.

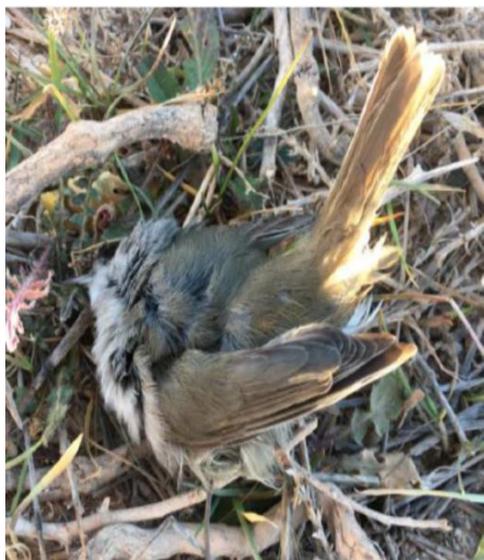
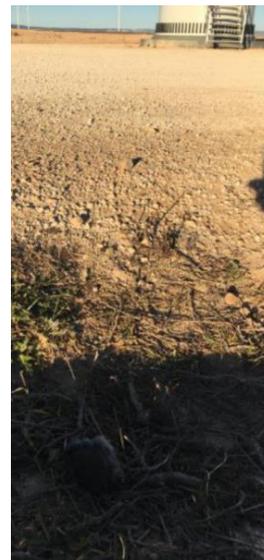
FOTOGRAFÍA DETALLE

ESPECIE: Curruca capirotada (<i>Sylvia atricapilla</i>)		
NIVEL DE PROTECCIÓN: Listado especies en régimen de protección especial (Listada)		
FECHA: 02/02/2022	HORA: 9:17	EDAD/SEXO: -
CAUSA PROBABLE DE LA MUERTE:	PRESENCIA DE MARCAS O ANILLAS	RECOGIDA POR LA ADMINISTRACIÓN: Se lleva al arcón de la SET tras avisar al APN correspondiente
CHOQUE <input checked="" type="checkbox"/>	SÍ <input type="checkbox"/>	
ELECTROCUCIÓN <input type="checkbox"/>	NO <input checked="" type="checkbox"/>

OBSERVACIONES: Se encuentra el ejemplar fresco y entero en el reguero de la plataforma del aerogenerador

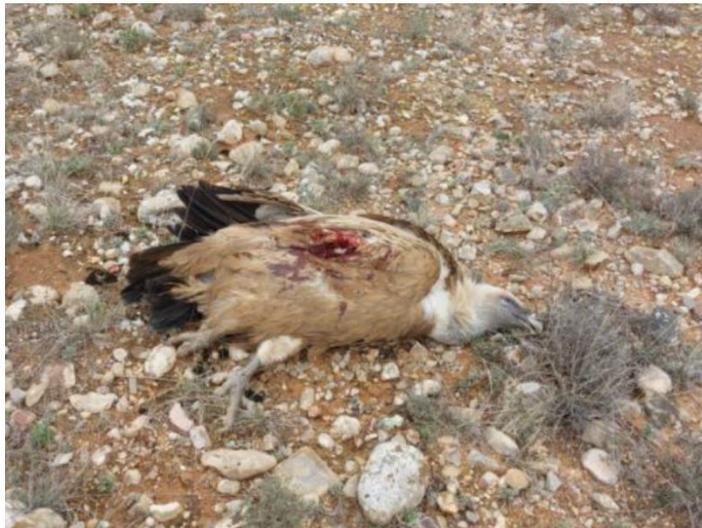
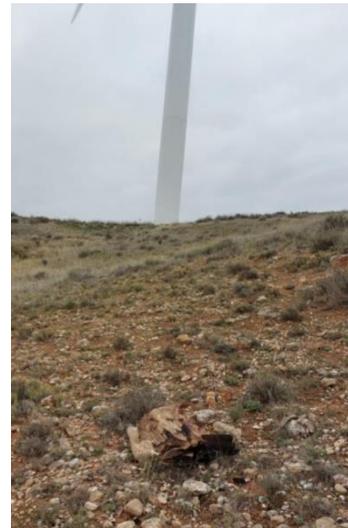
FOTOGRAFÍA DETALLE

ESPECIE: Buitre leonado (<i>Gyps fulvus</i>)		
NIVEL DE PROTECCIÓN: Listado especies en régimen de protección especial (Listada)		
FECHA: 16/03/2022	HORA: 12:31	EDAD/SEXO: -
CAUSA PROBABLE DE LA MUERTE:	PRESENCIA DE MARCAS O ANILLAS	RECOGIDA POR LA ADMINISTRACIÓN: Se lleva al arcón de la SET tras avisar al APN correspondiente
CHOQUE <input checked="" type="checkbox"/>	SÍ <input type="checkbox"/>	
ELECTROCUCIÓN <input type="checkbox"/>	NO <input checked="" type="checkbox"/>

OBSERVACIONES: Se encuentra el ejemplar entero y no fresco

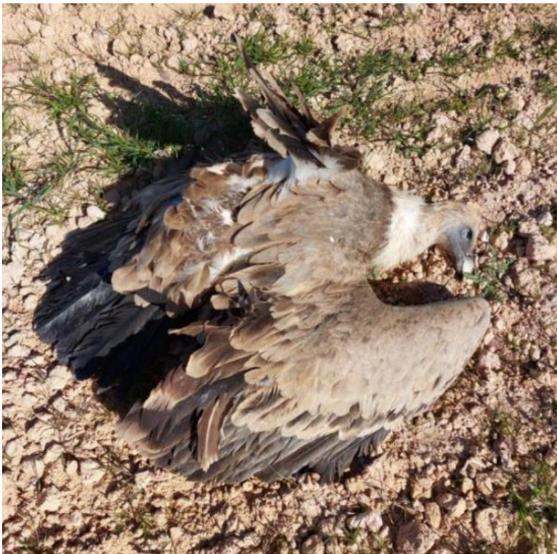
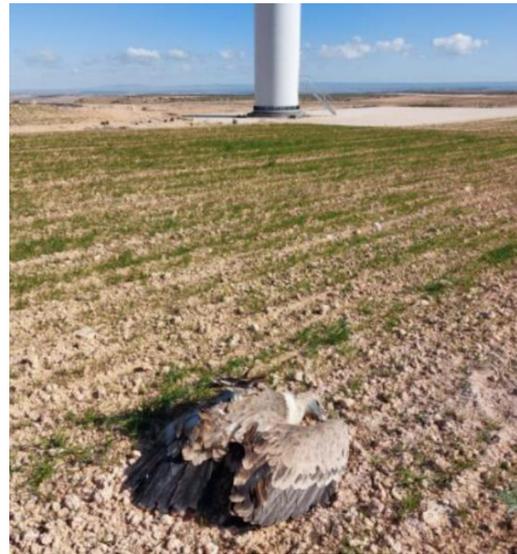
FOTOGRAFÍA DETALLE

ESPECIE: Buitre leonado (<i>Gyps fulvus</i>)		
NIVEL DE PROTECCIÓN: Listado especies en régimen de protección especial (Listada)		
FECHA: 01/04/2022	HORA: 11:03	EDAD/SEXO: -
CAUSA PROBABLE DE LA MUERTE:	PRESENCIA DE MARCAS O ANILLAS	RECOGIDA POR LA ADMINISTRACIÓN: Se lleva al arcón de la SET tras avisar al APN correspondiente
CHOQUE <input checked="" type="checkbox"/>	SÍ <input type="checkbox"/>	
ELECTROCUCIÓN <input type="checkbox"/>	NO <input checked="" type="checkbox"/>

OBSERVACIONES: Se encuentra el ejemplar no fresco y seccionado en campo de cultivo.

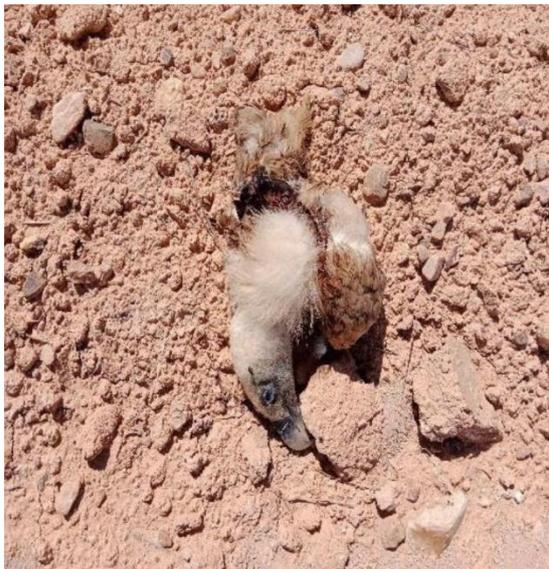
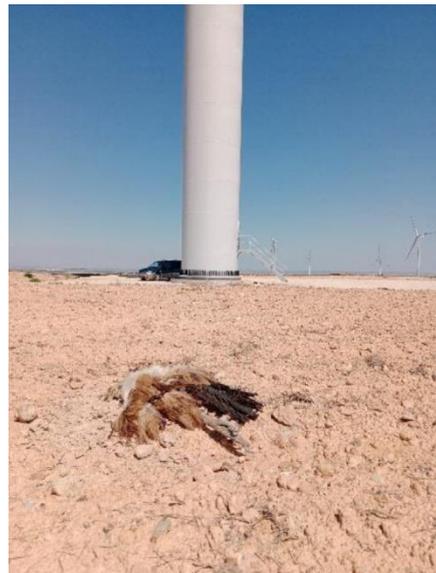
FOTOGRAFÍA DETALLE

ESPECIE: Buitre leonado (<i>Gyps fulvus</i>)		
NIVEL DE PROTECCIÓN: Listado especies en régimen de protección especial (Listada)		
FECHA: 18/04/2022	HORA: 15:25	EDAD/SEXO: -
CAUSA PROBABLE DE LA MUERTE:	PRESENCIA DE MARCAS O ANILLAS	RECOGIDA POR LA ADMINISTRACIÓN: Se lleva a arcón de la SET tras avisar al APN correspondiente
CHOQUE <input checked="" type="checkbox"/>	SÍ <input type="checkbox"/>	
ELECTROCUCIÓN <input type="checkbox"/>	NO <input checked="" type="checkbox"/>

OBSERVACIONES: Se encuentra el ejemplar seccionado en 3 partes repartidas por el campo de cultivo.

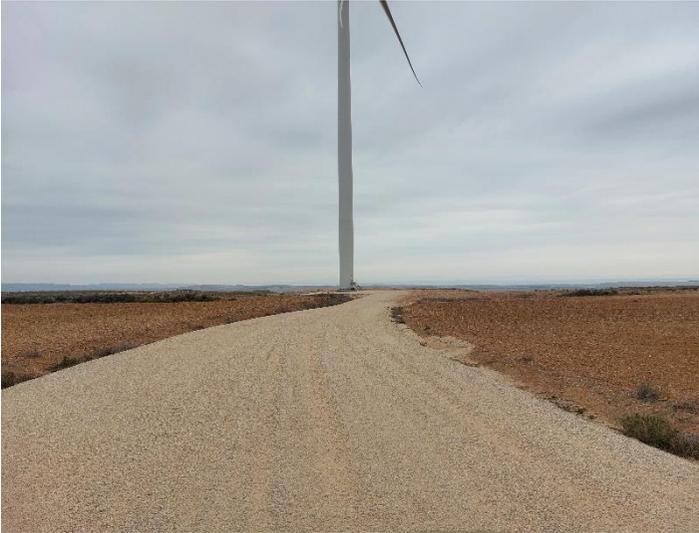
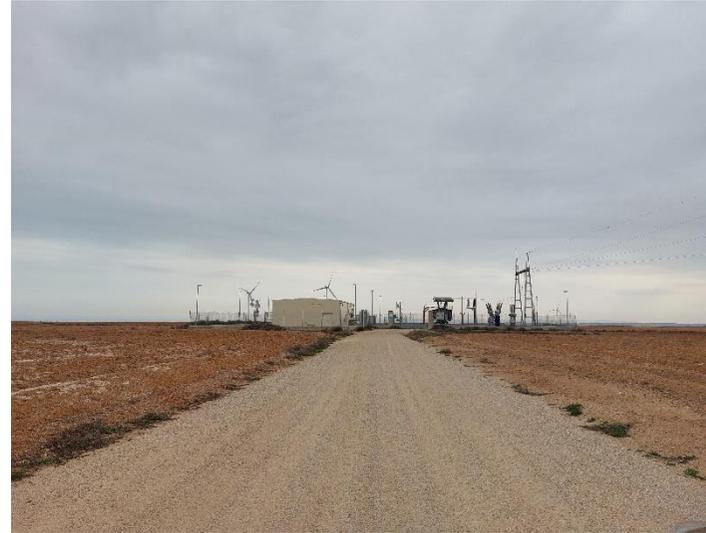
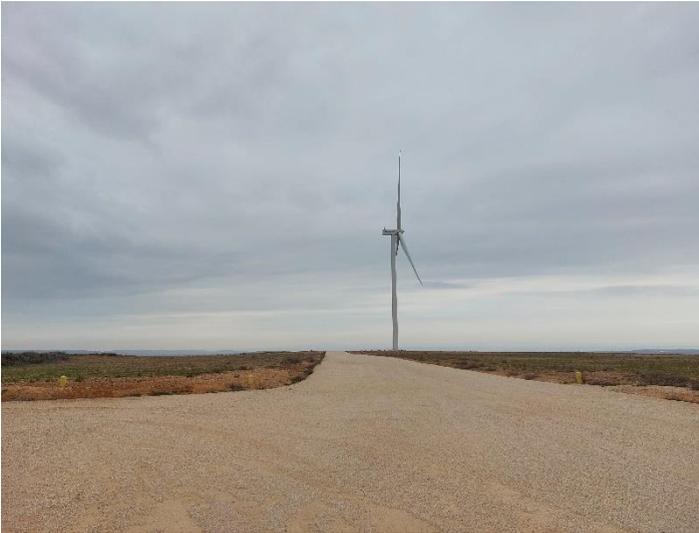
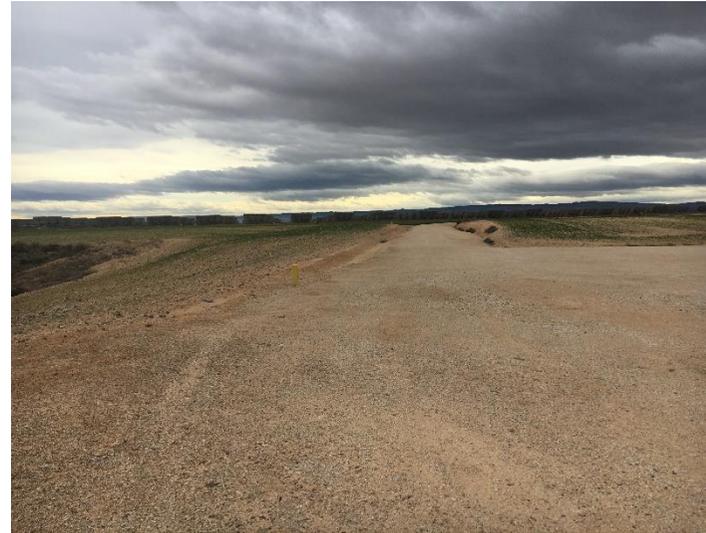
Fotos 1 a 4: Estado de los caminos y viales

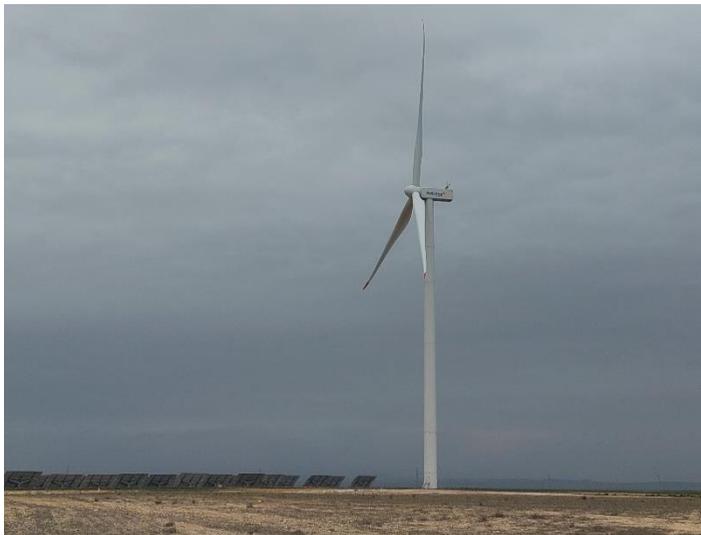
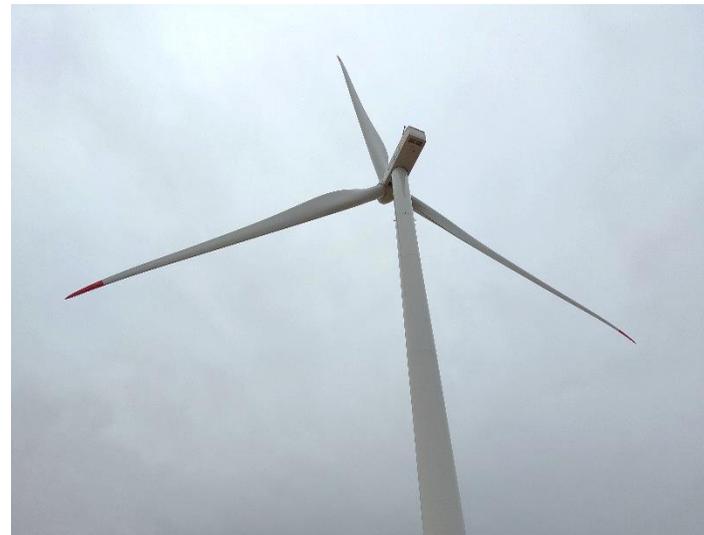
Fotos 7 y 8: Aerogeneradores con palas pintadas (medidas de innovación).

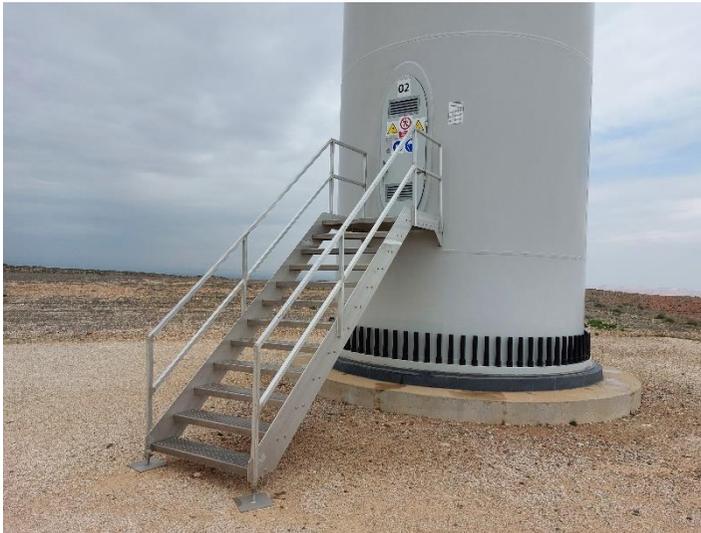
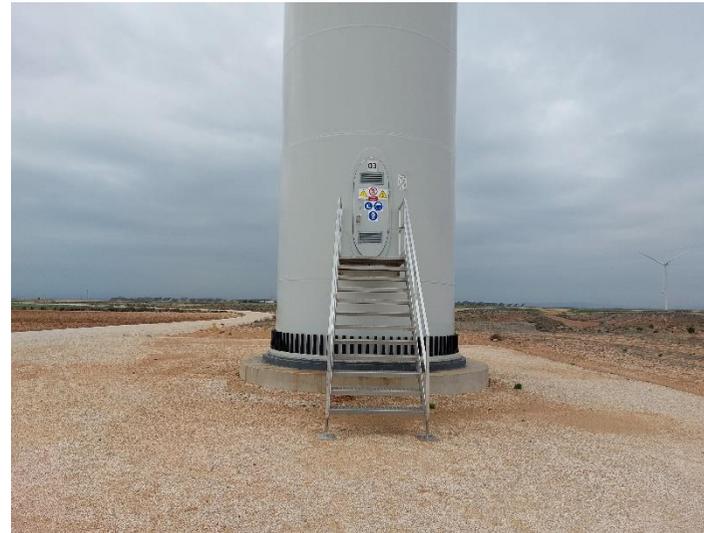
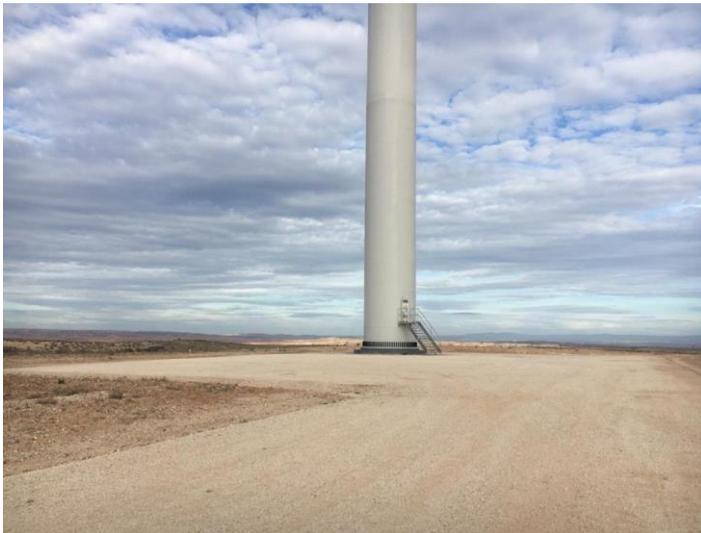
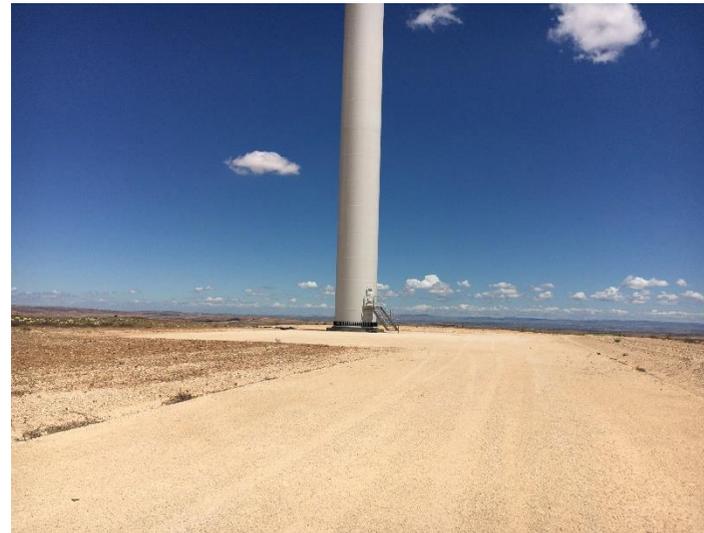
Fotos 9 a 12: Base de los aerogeneradores y señalización de los mismos.

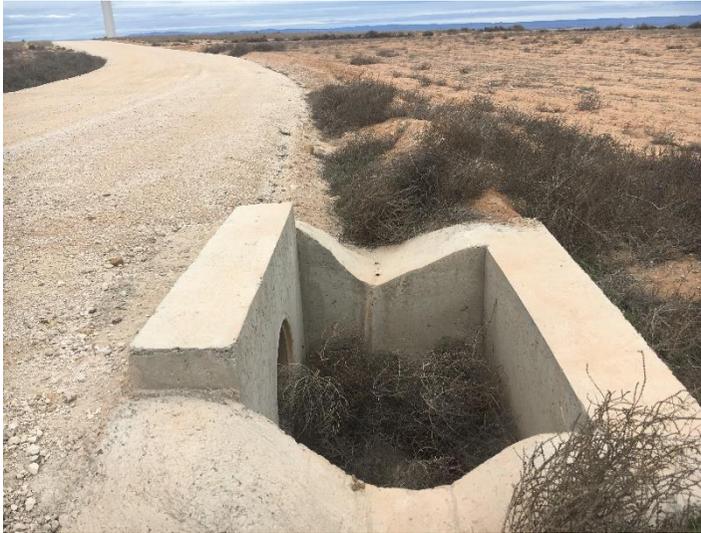
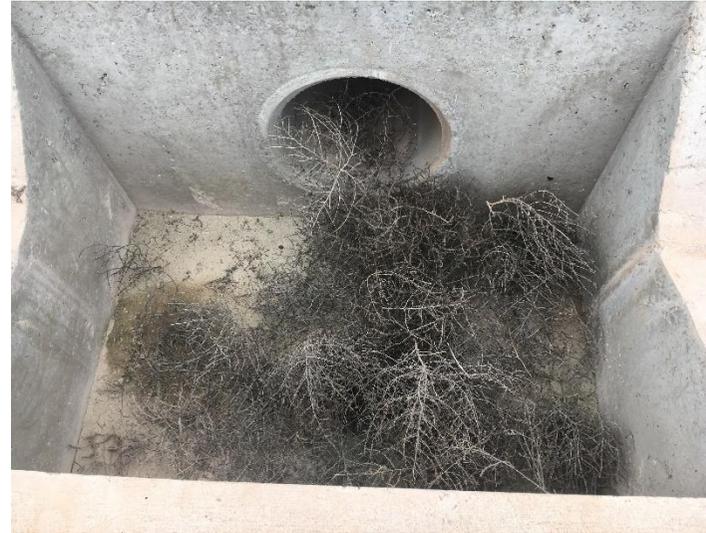
Fotos 16 y 17: Estado de las obras de drenaje del parque

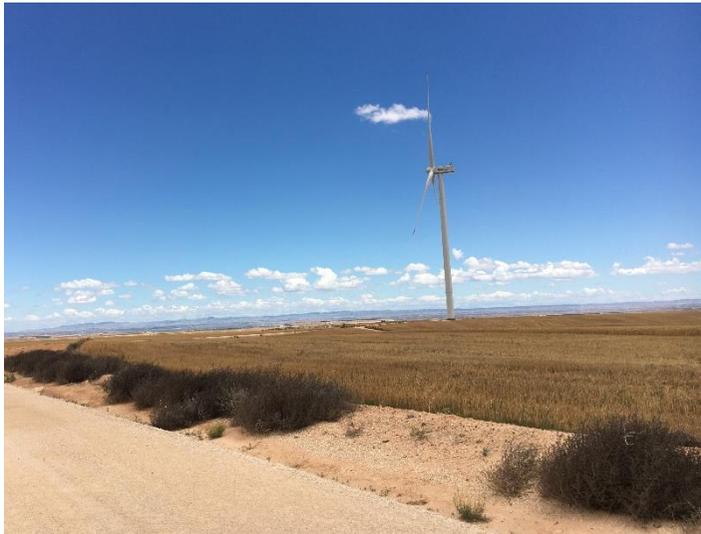
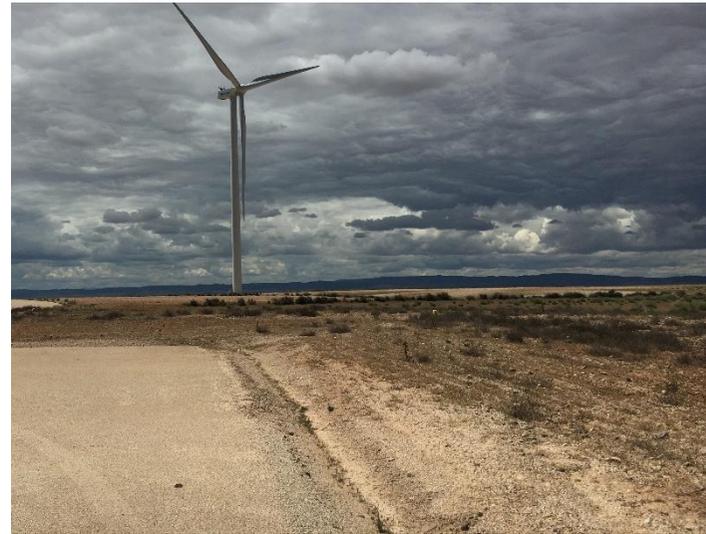
Fotos 18 y 19: Cunetas

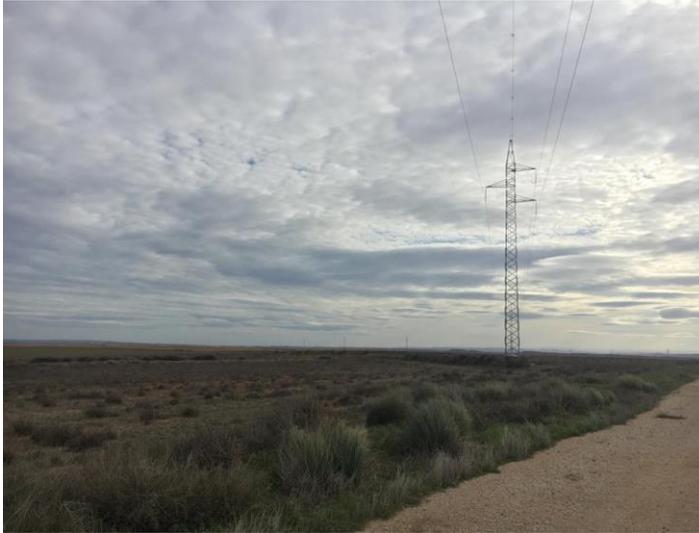
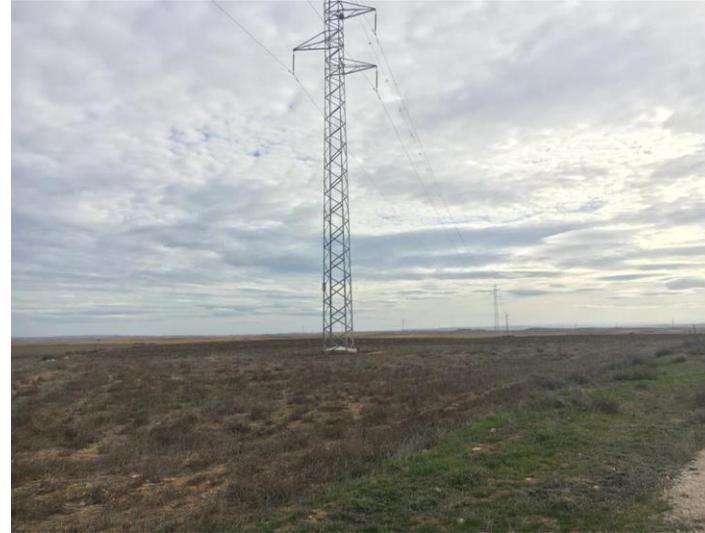
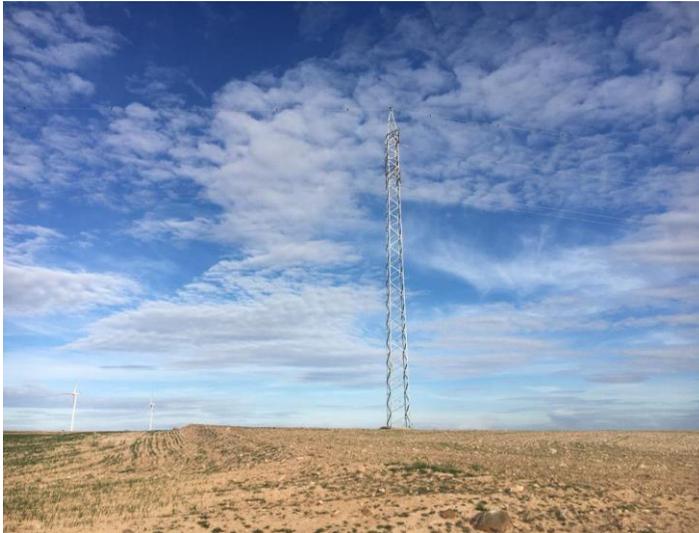
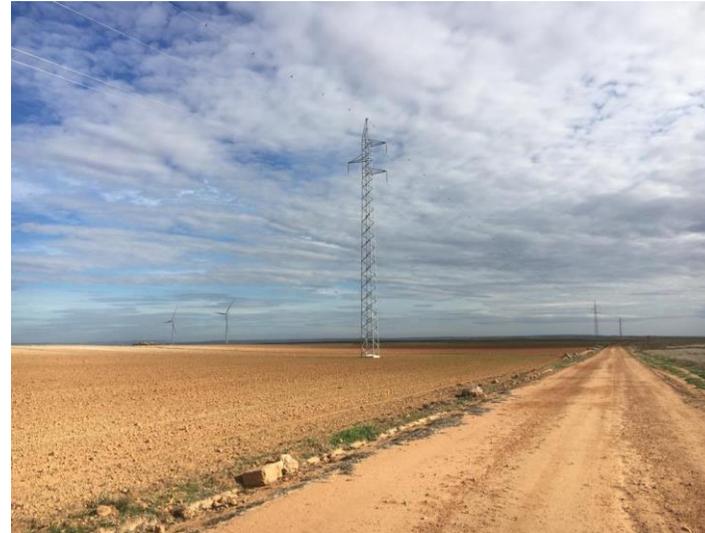
Se ha realizado una verificación del cumplimiento de esta medida mediante chequeo visual en cada visita. El estado de los dispositivos es correcto, no advirtiéndose ninguna deficiencia ni en el estado ni en la separación entre los mismos.

Fotos 20 a 23: Línea de evacuación con dispositivos salvapájaros

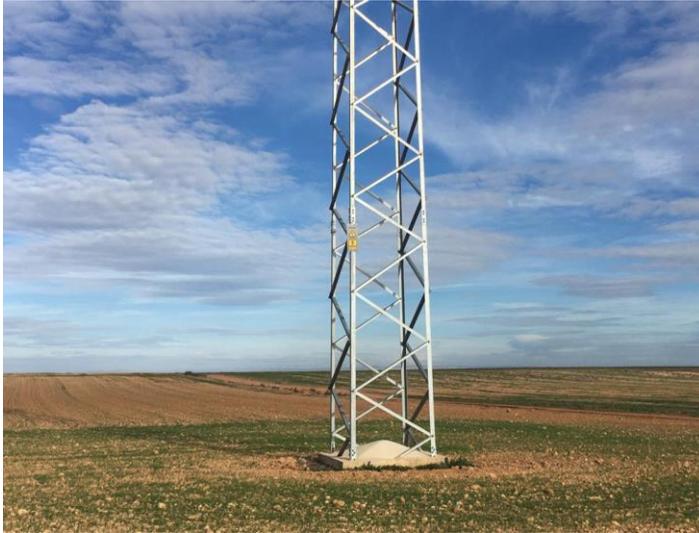
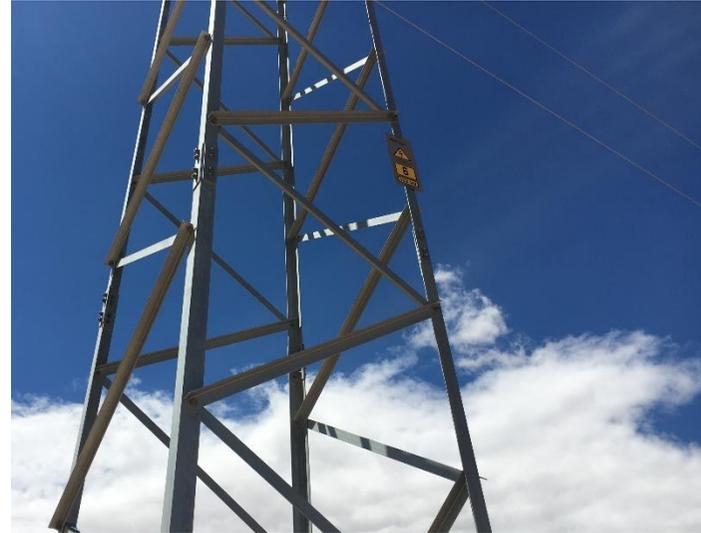
Fotos 24 y 25: Base de apoyo y señalización.

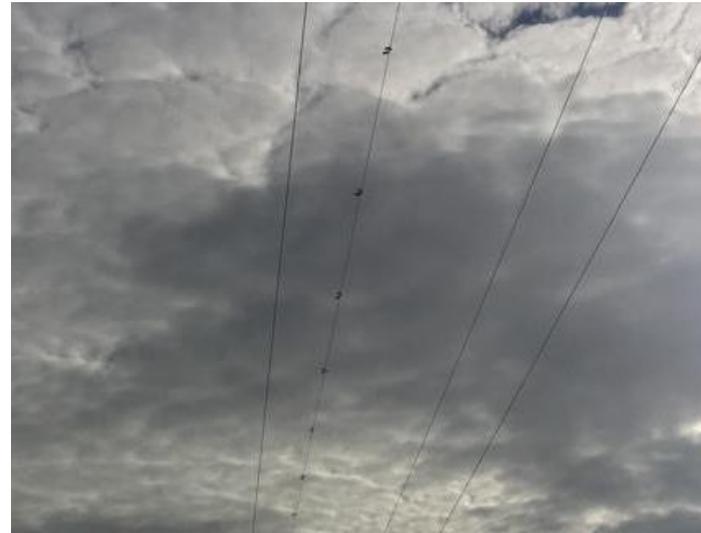
Fotos 26 y 27: Detalle de los dispositivos salvapájaros
