## INFORME CUATRIMESTRAL PROGRAMA DE VIGILANCIA AMBIENTAL

### PARQUE EÓLICO Y LAAT SAN AGUSTÍN

<b>Nombre de la instalación:</b>	PE Y LAAT SAN AGUSTÍN
<b>Provincia/s ubicación de la instalación:</b>	ZARAGOZA Y TERUEL
<b>Nombre del titular:</b>	NATURGY FUTURE S.L.
<b>CIF del titular:</b>	B64657067
<b>Nombre de la empresa de vigilancia:</b>	TESTA CALIDAD Y MEDIOAMBIENTE S.L.
<b>Tipo de EIA:</b>	ORDINARIA
<b>Informe de FASE de:</b>	EXPLOTACIÓN
<b>Periodicidad del informe según DIA:</b>	CUATRIMESTRAL
<b>Año de seguimiento nº:</b>	AÑO 3
<b>nº de informe y año de seguimiento:</b>	INFORME Nº2 DEL AÑO 3
<b>Período que recoge el informe:</b>	MAYO 2022-AGOSTO 2022

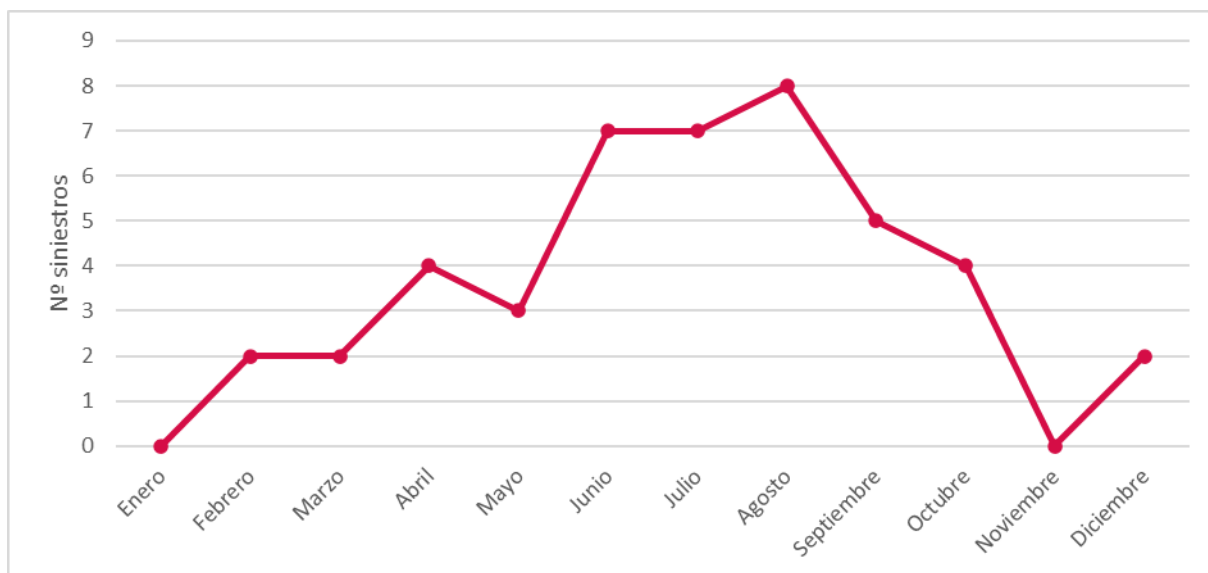
Figura 3. Distribución temporal de los siniestros de avifauna.

Hasta el momento, se han producido en el parque eólico San Agustín un total de cuarenta y cuatro registros de mortandad entre la avifauna. El mes con un mayor número de registros hasta el momento es agosto, con un total de ocho siniestros detectados. Por el contrario, en el mes de noviembre nunca se han registrado siniestros. Entre los ejemplares localizados, no se encuentra ninguna especie de interés conservacionista de acuerdo con el Catálogo Español de Especies Amenazadas.

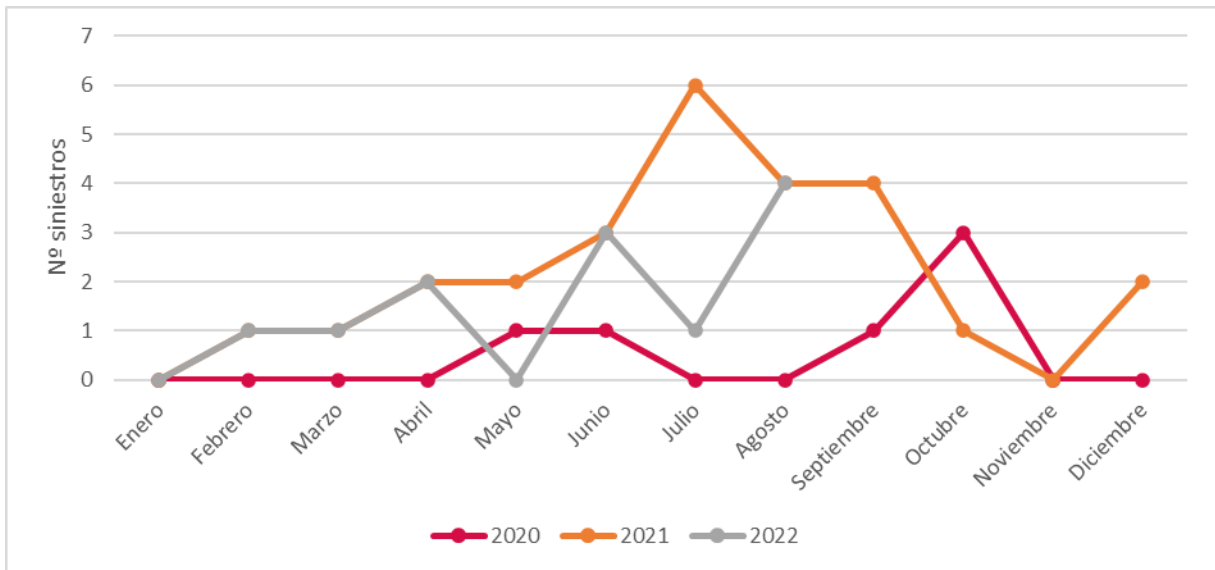
Figura 4. Distribución anual de los siniestros de avifauna.

Realizando un desglose de estos datos por años, se pueden observar diferencias en el patrón de distribución de los siniestros. Durante el año 2020, la mayor mortalidad se dio durante el mes de octubre, siendo en términos generales bastante bajo. En el año 2021 la mortalidad fue superior, teniendo en este caso su máximo durante el mes de julio con 6 siniestros. Para el año 2022, los datos de los dos primeros cuatrimestres muestran oscilaciones a lo largo del verano, siendo agosto el mes con más siniestros con un total de 4.

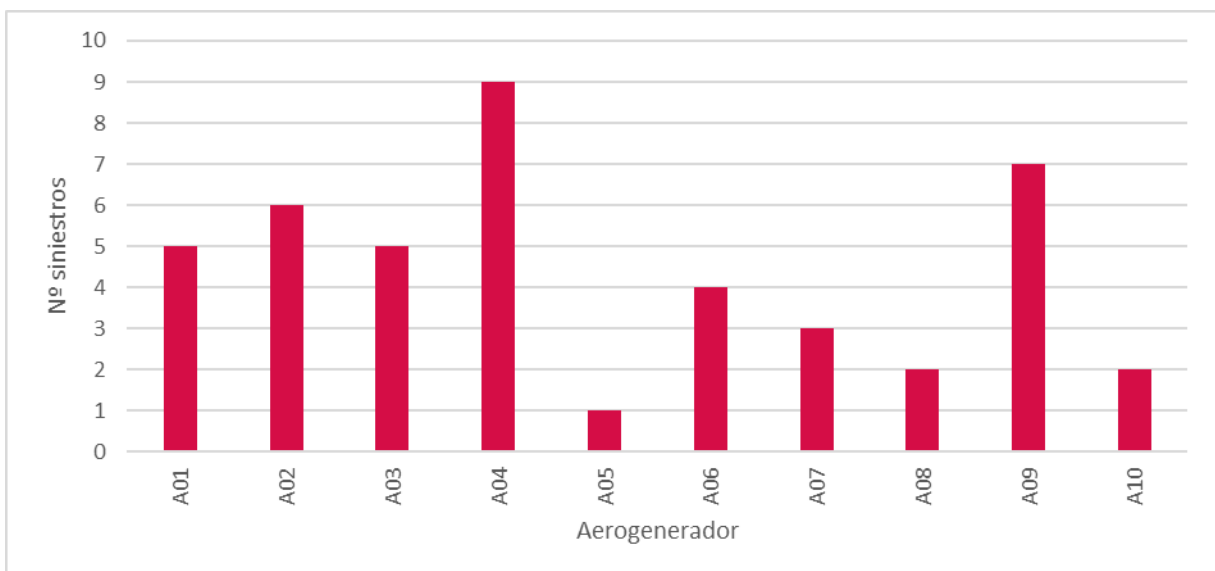
Figura 5. Distribución espacial de la siniestralidad.

Desde el inicio del PVA hasta la actualidad, se ha registrado algún siniestro en todos los aerogeneradores tal y como puede observarse en la Figura 5, donde se representa la distribución espacial de los mismos. El aerogenerador A04 es el que cuenta con un mayor número de colisiones, habiéndose registrado hasta el momento nueve siniestros.

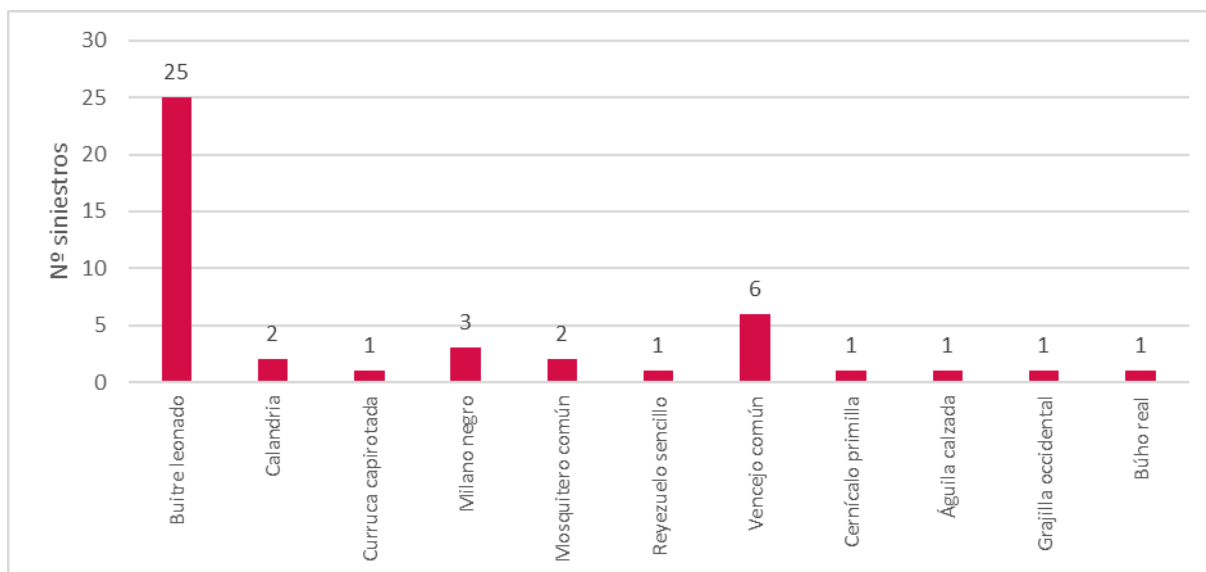
Figura 6. Colisiones por especie.

La especie que cuenta con un mayor número de colisiones dentro del parque eólico San Agustín es el buitre leonado, habiéndose detectado hasta el momento un total de 25 ejemplares desde la puesta en funcionamiento del parque.

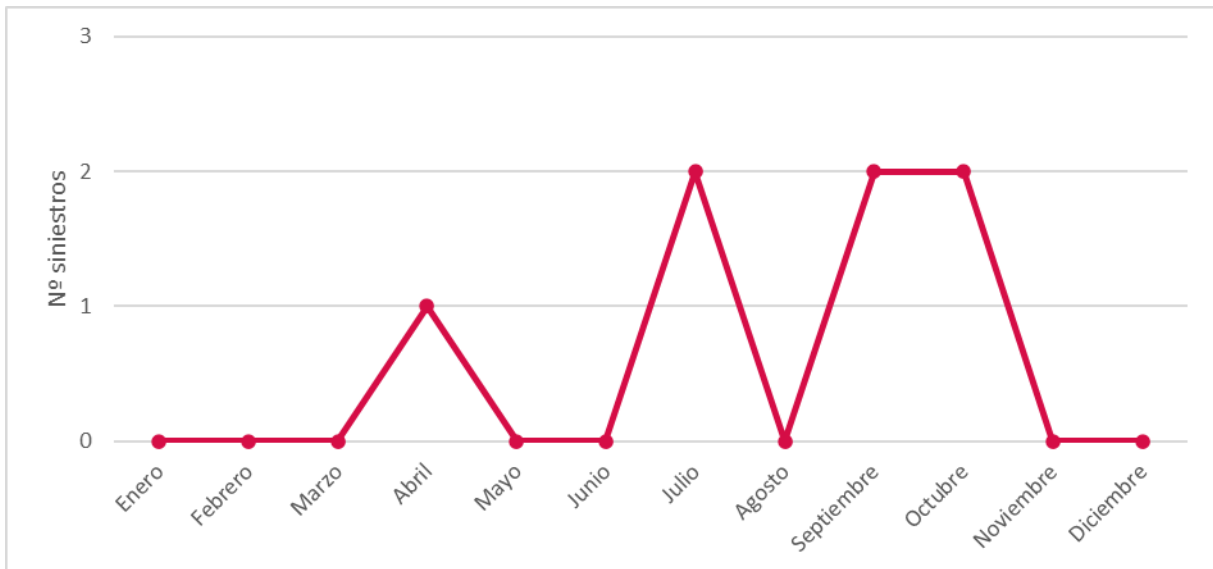
Figura 7. Distribución anual de los siniestros de avifauna.

La distribución temporal de los siniestros a lo largo del año, muestra un siniestro durante el mes de abril, localizándose el resto de siniestros durante los meses de verano-otoño.

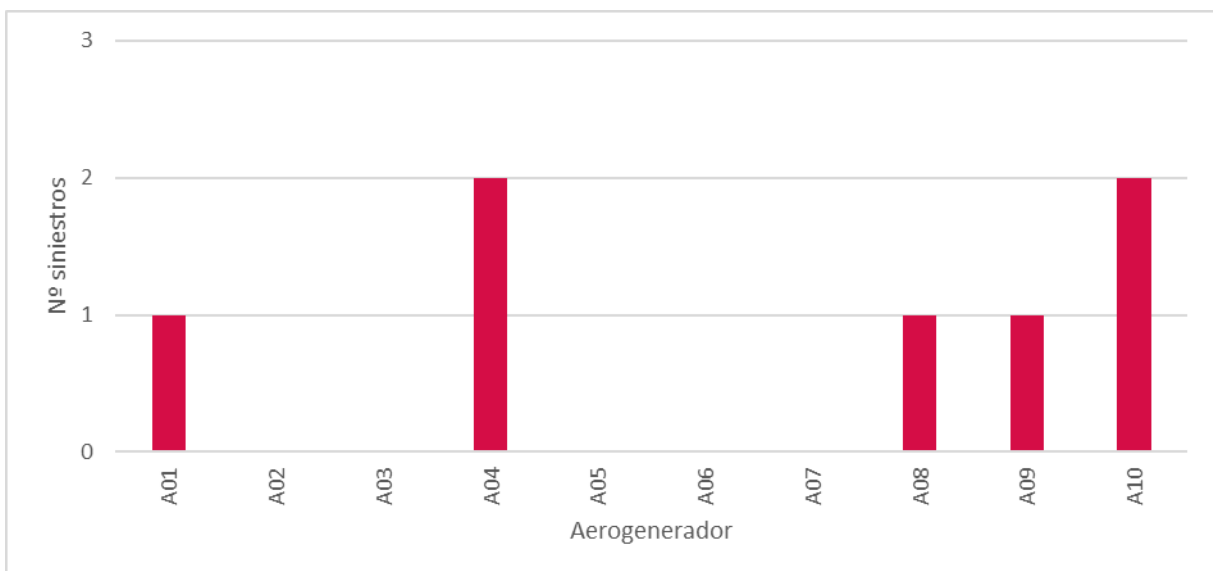
Figura 8. Distribución espacial de la siniestralidad.

Desde el inicio del PVA hasta la actualidad, se han registrado siniestros en cinco de los aerogeneradores, presentándose en la Figura 5 la distribución espacial de los mismos. Como se puede observar, el número máximo de colisiones por aerogenerador es de dos, habiéndose dado en los aerogeneradores A04 y A10.

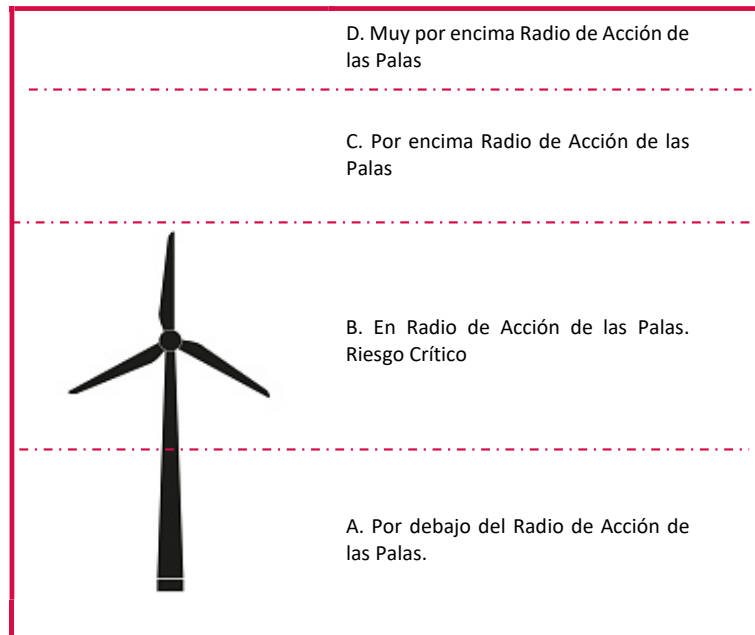
Figura 9. Categorías de altura recogidas en el estudio.

En este análisis se describe la altura de vuelo respecto a los aerogeneradores. Por lo tanto, se describen tres tipos de vuelo: A. Por debajo del radio de acción de las aspas del aerogenerador; B. A la altura de acción de las palas del aerogenerador; C. Por encima de la altura de acción de las palas del aerogenerador; D. Muy por encima de la altura de acción de las palas del aerogenerador.

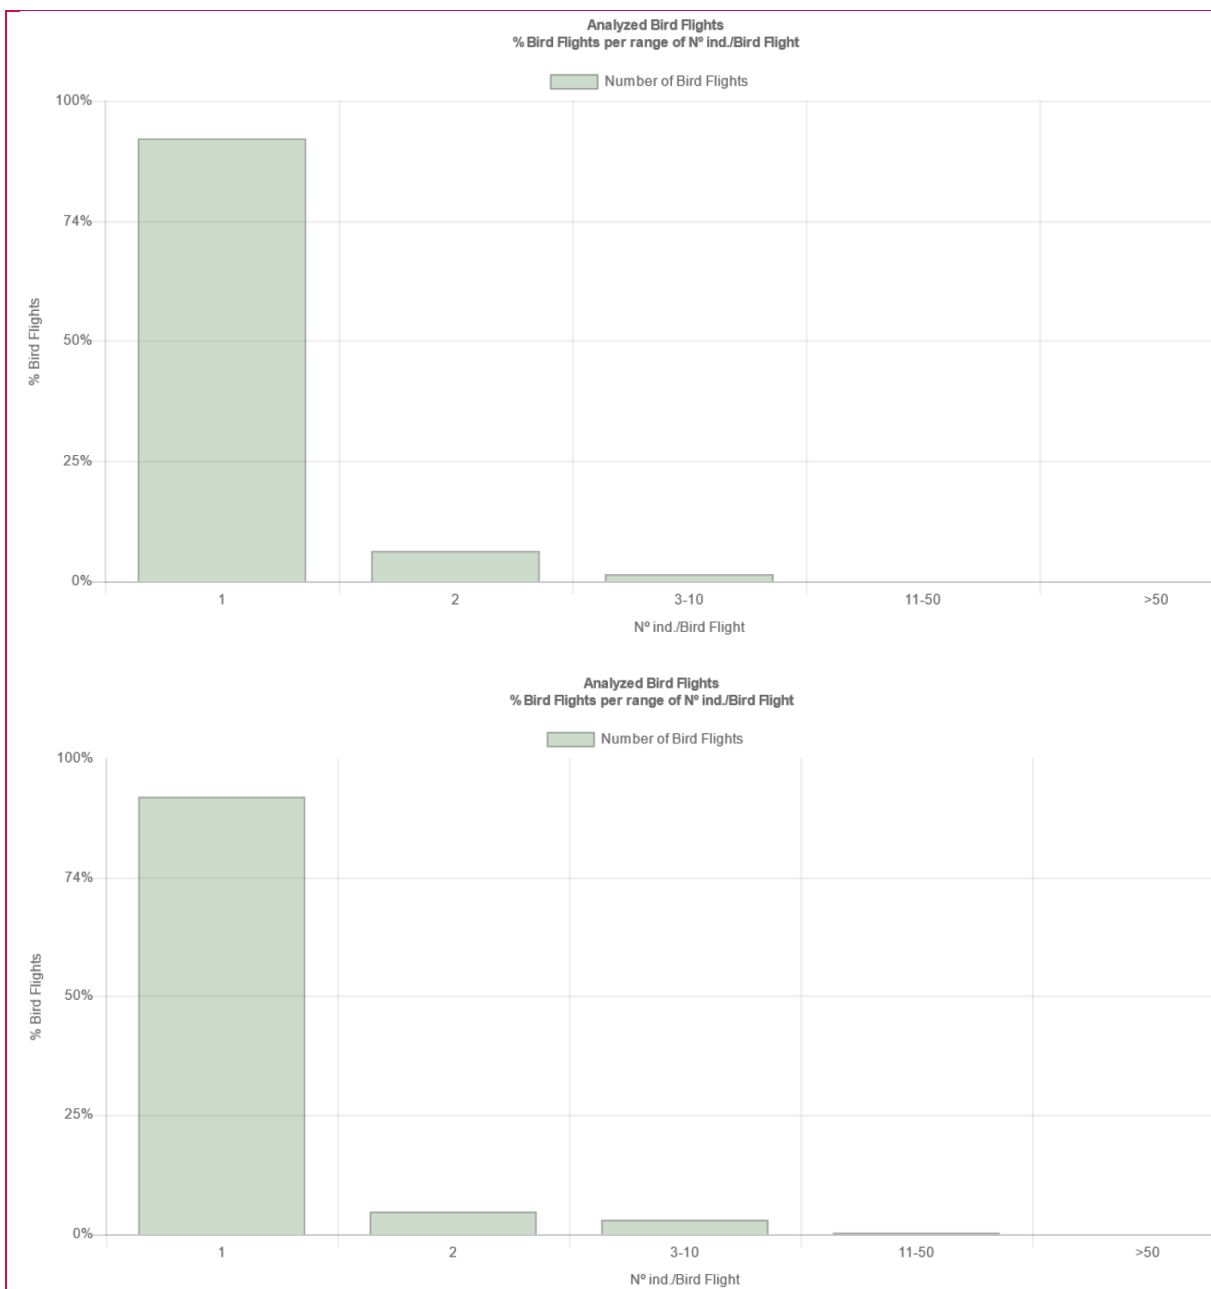
Figura 10. Análisis de vuelo: número de contactos por número de individuos en cada contacto. Aerogenerador A01 y A10.

En cuanto al número de aves en cada vuelo detectado, como se puede observar en las siguientes gráficas (Figura 10), en la mayoría de los vuelos se avista únicamente un ave (entorno al 85% de los mismos).

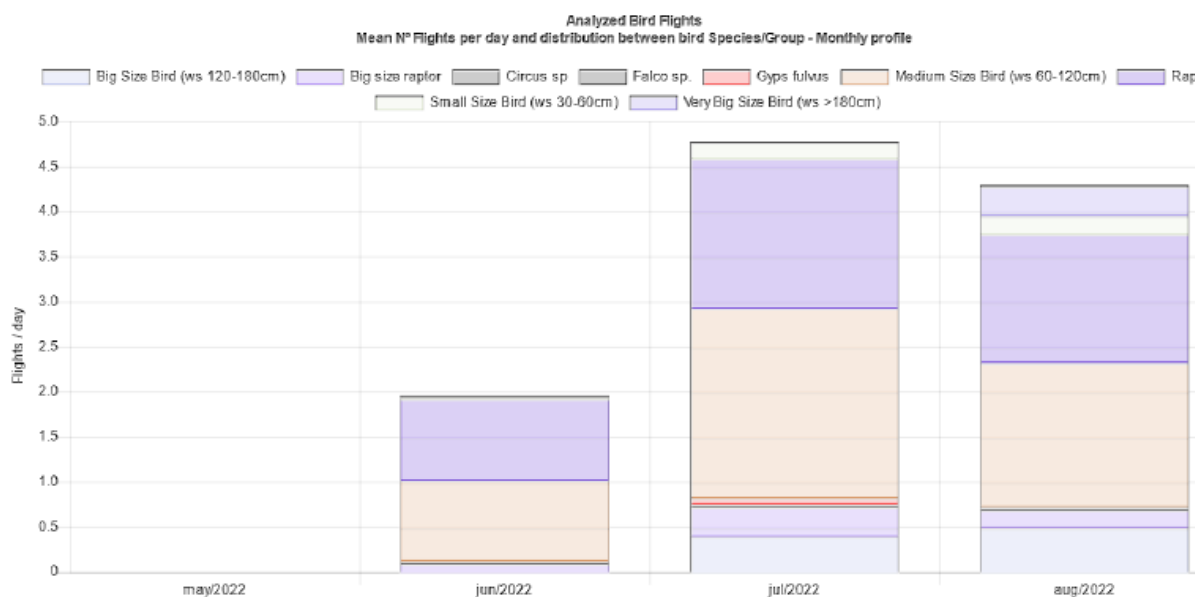
Figura 11. Número de contactos por especie/grupo en el aerogenerador A01.

De los vuelos analizados, los mayores porcentajes de aves corresponde a la agrupación realizada para aves de tamaños mediano, siendo también relevante el porcentaje de rapaces. Parte de las identificaciones, se han podido realizar a nivel de especie. De este modo, de los 370 ejemplares detectados en el aerogenerador A01, se han identificado dos ejemplares del género *Circus* sp., otro del género *Falco* sp. y dos ejemplares de buitre leonado (*Gyps fulvus*). En el aerogenerador A10, que cuenta con un total de 345 ejemplares detectados, únicamente se ha identificado a nivel de especie un ejemplar de buitre leonado.

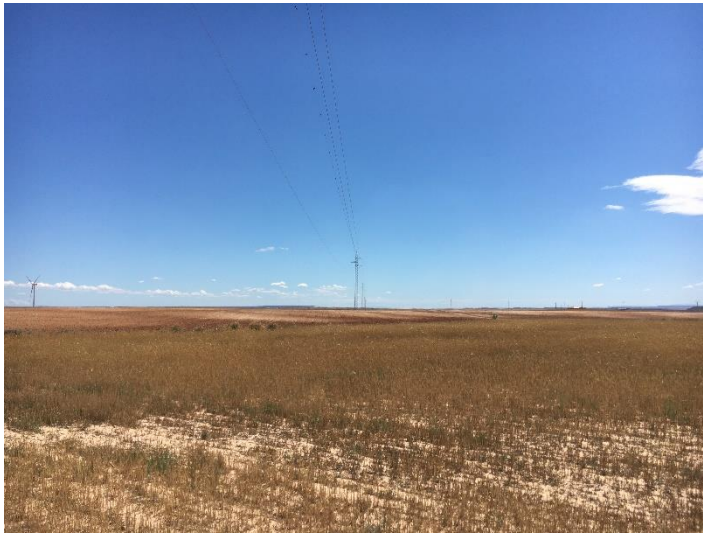
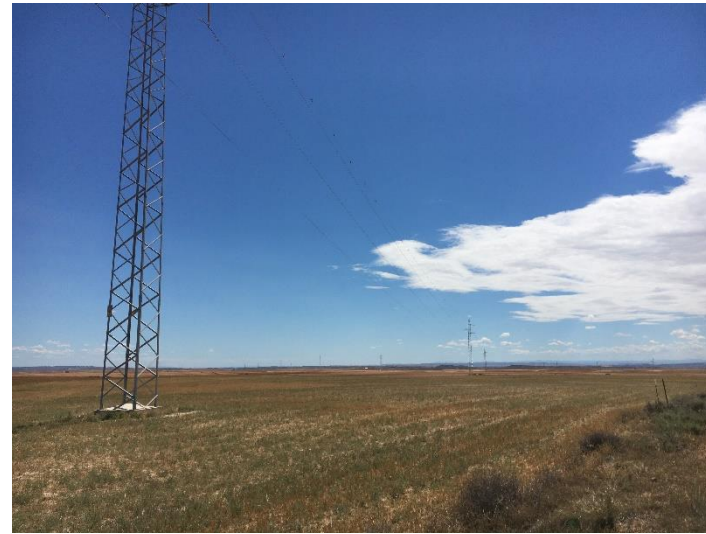
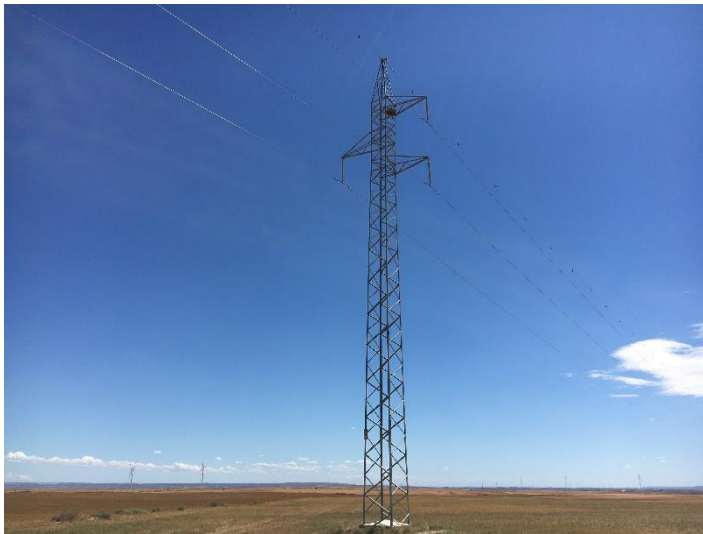
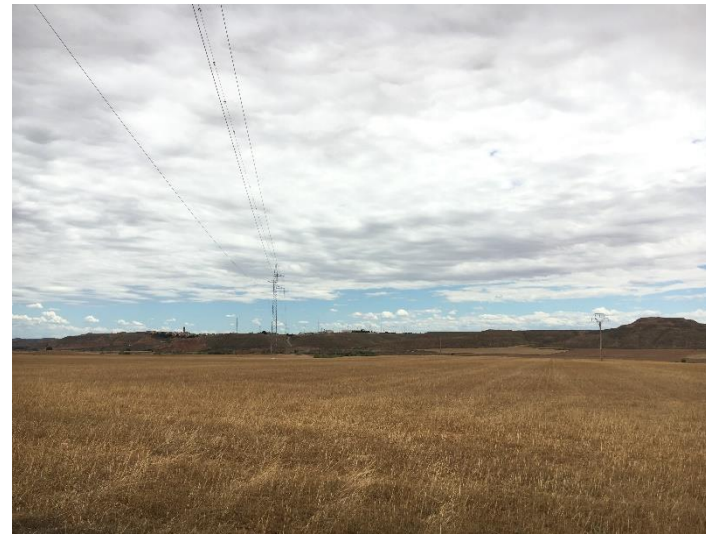
Fotos 17 a 20: Línea de evacuación con dispositivos salvapájaros

Se ha realizado una verificación del cumplimiento de esta medida mediante chequeo visual en cada visita. El estado de los dispositivos es correcto, no advirtiéndose ninguna deficiencia ni en el estado ni en la separación entre los mismos.
