SÉPTIMO INFORME CUATRIMESTRAL PARQUE EÓLICO SAN PEDRO DE ALACÓN

TT.MM. DE MUNIESA Y ALACÓN
(PROVINCIA DE TERUEL)

Enero-abril 2022

INFORME CUATRIMESTRAL 2022
SEGUIMIENTO VIGILANCIA AMBIENTAL EN EXPLOTACIÓN
PARQUE EÓLICO SAN PEDRO DE ALACÓN

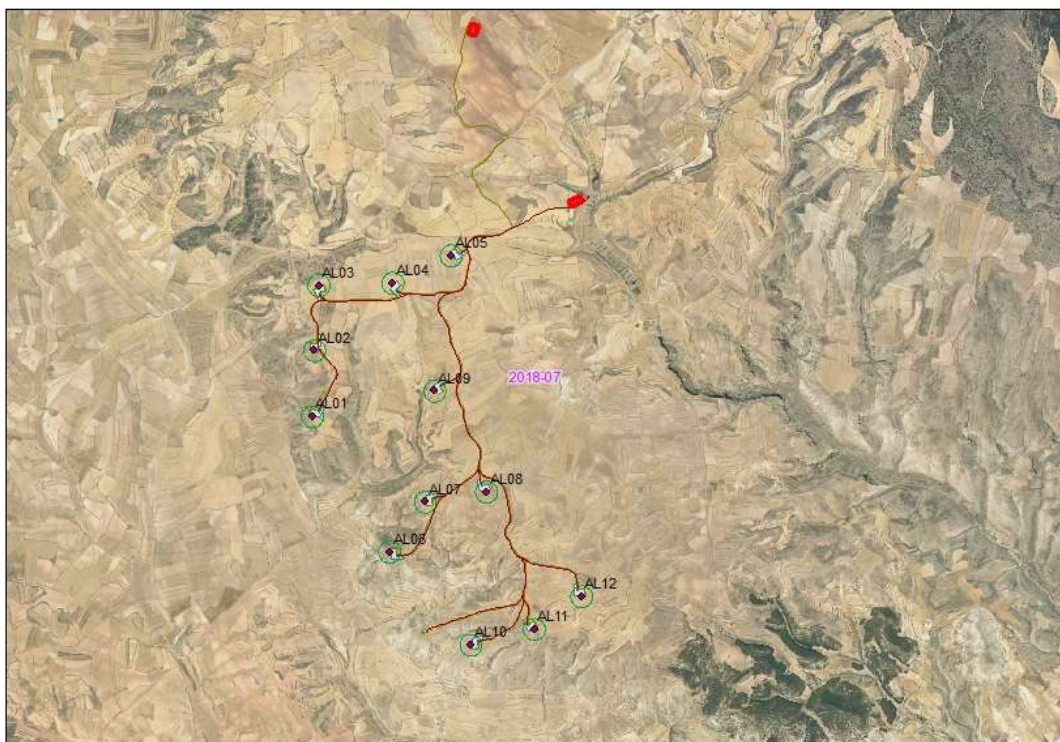
Los aerogeneradores están conectados mediante una línea aérea de alta tensión de 220 kV, con una longitud de 11,8 km con origen en la SET Venta Vieja y final en la SET Muniesa, con un total de 40 apoyos.

Figura 1: Subestación eléctrica sobre foto aérea

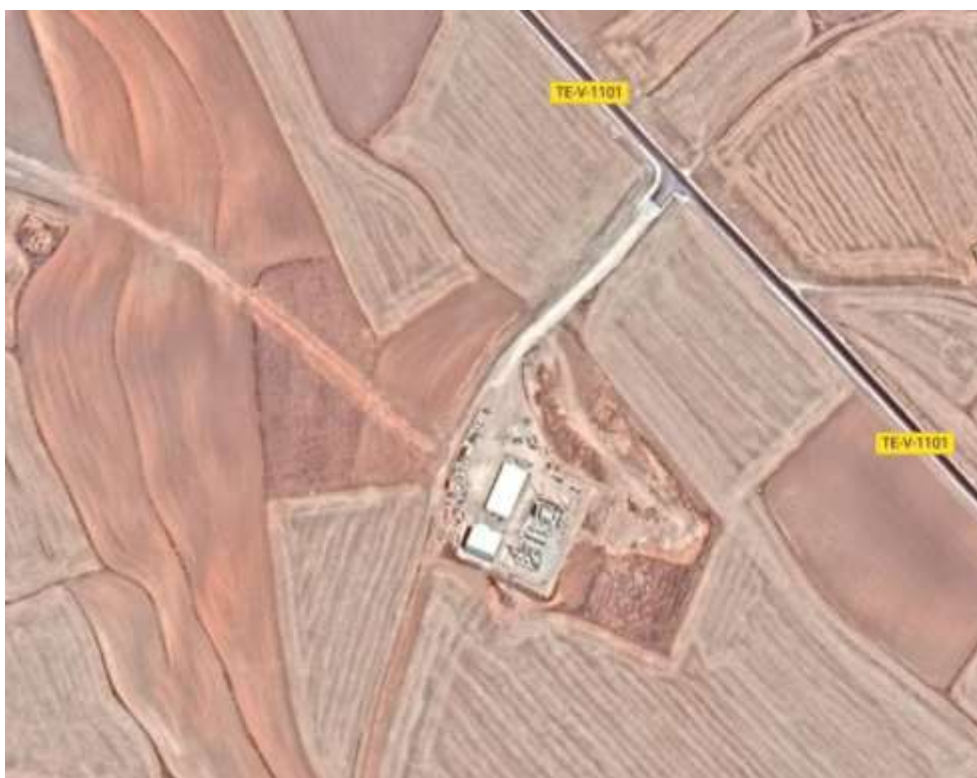
Esta subestación es compartida con los parques de “Muniesa” y “Farlán”.

Figura 2: Subestación eléctrica sobre foto aérea

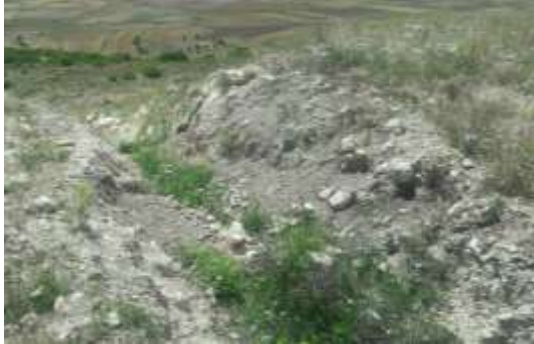
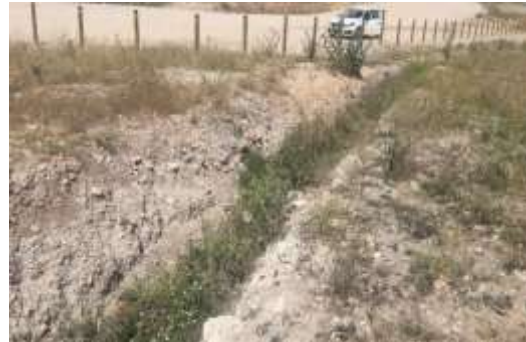
Durante el año anterior se ha observado que el canal de drenaje en SPA-06 presenta cierto grado de colmatación y la presencia de vegetación, tal y como se muestra en las fotografías inferiores.

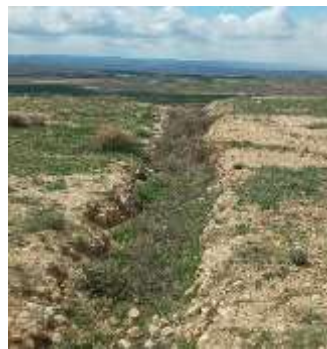
Esta colmatación se ha mantenido y no parece haber ido a más a lo largo del presente cuatrimestre, tal y como se ve en la fotografía inferior.

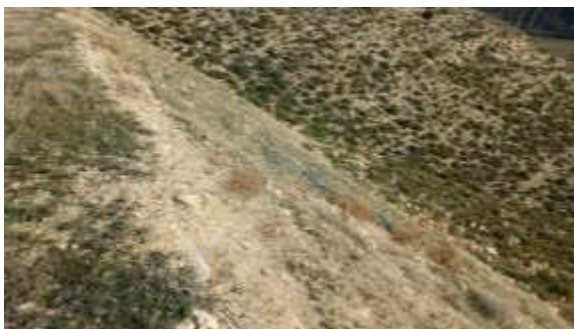
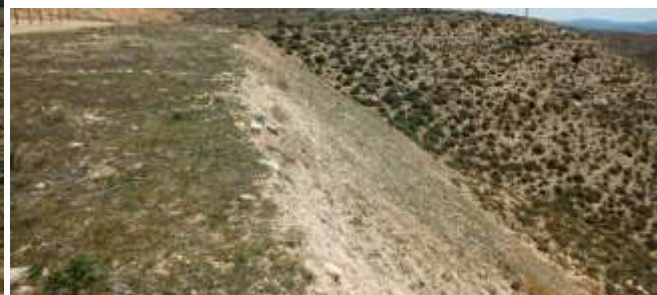
La restauración en la mayoría de taludes muestra un buen grado de colonización vegetal (fotografías inferiores, izquierda el año pasado, derecha el cuatrimestre actual, en SPA-06) donde, aunque lenta, se observa una cierta progresión de la colonización vegetal.

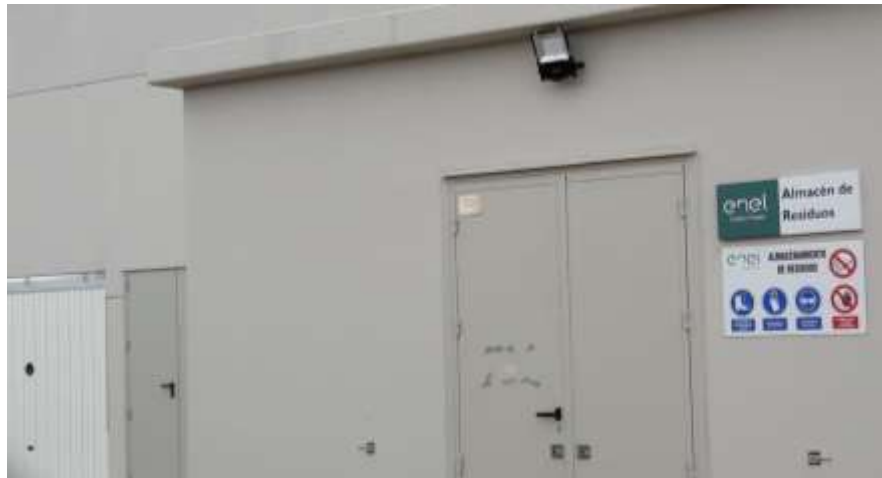
Punto limpio habilitado en la subestación Ventavieja para los parques eólicos de Muniesa, San Pedro de Alacón y Farlán.

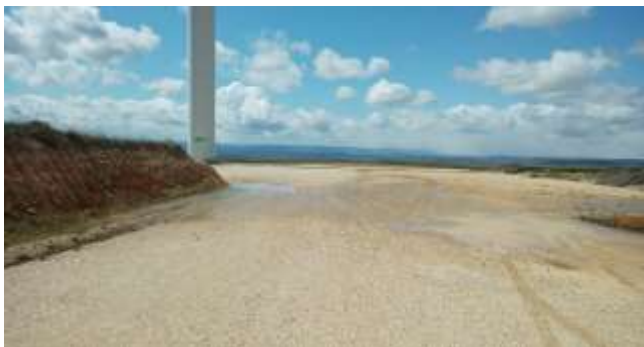
Se han detectado charcos muy puntuales tras las lluvias en algunas plataformas, y destaca el encontrado en SPA-07. Estos charcos no dificultan el paso de vehículos ni el acceso a los aerogeneradores.

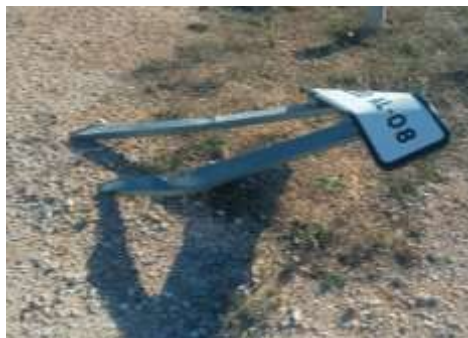
Las parque barreras de seguridad en madera, bolardos de madera, hitos de arista a doble cara, biondas mixtas (con parte metálica galvanizada y con parte de madera tratada), señales de peligro de caída de hielo en palas y jalones de nieve, instalados con el fin de incrementar las medidas de seguridad en los viales y plataformas de la instalación se mantienen en buen estado.
