## PROGRAMA DE VIGILANCIA AMBIENTAL

### PARQUE EÓLICO SAN PEDRO DE ALACÓN

<b>Nombre de la instalación:</b>	PE SAN PEDRO DE ALACÓN
<b>Provincia/s ubicación de la instalación:</b>	TERUEL
<b>Nombre del titular:</b>	ENEL GREEN POWER ESPAÑA, S.L.U.
<b>CIF del titular:</b>	B-61234613
<b>Nombre de la empresa de vigilancia:</b>	TESTA CALIDAD Y MEDIOAMBIENTE S.L.
<b>Tipo de EIA:</b>	ORDINARIA
<b>Informe de FASE de:</b>	EXPLOTACIÓN
<b>Periodicidad del informe según DIA:</b>	CUATRIMESTRAL
<b>Año de seguimiento nº:</b>	AÑO 4
<b>Nº de informe y año de seguimiento:</b>	INFORME Nº 1 DEL AÑO 4
<b>Período que recoge el informe:</b>	ENERO 2023 - ABRIL 2023

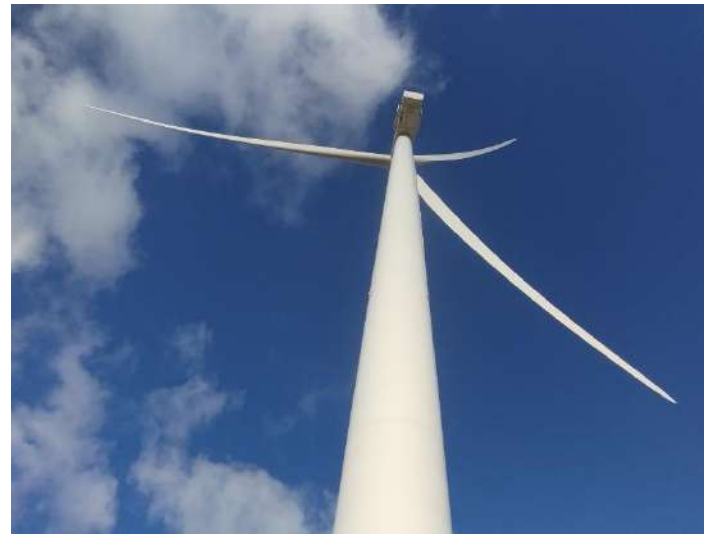
*Fotografía 3: Barquillas de los aerogeneradores sin derrames de aceite*

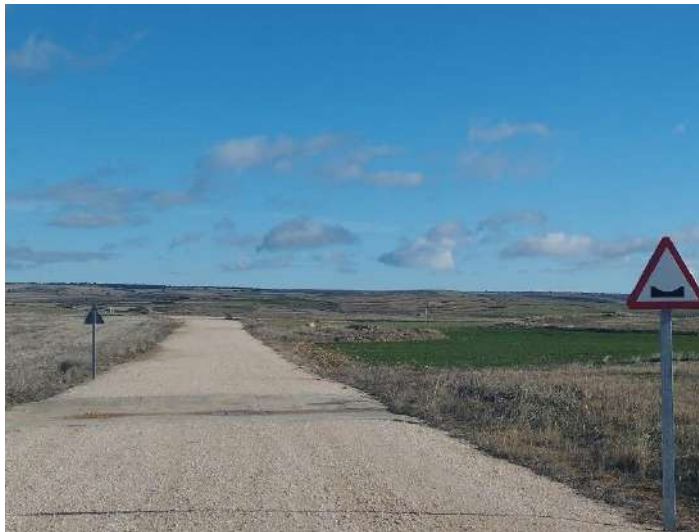
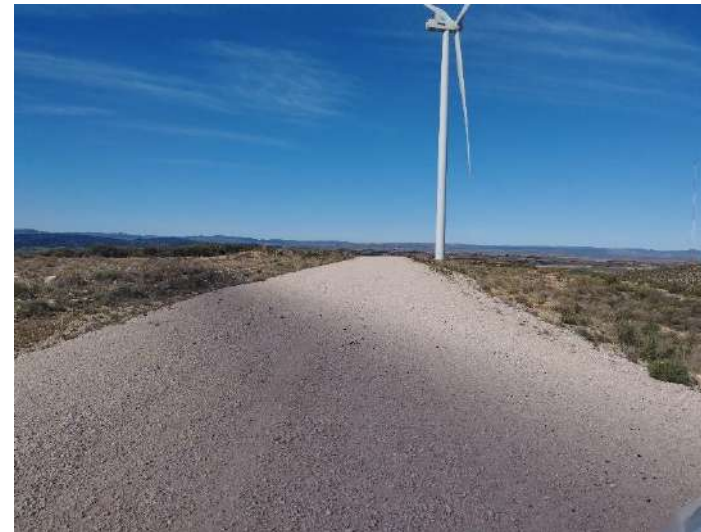
*Fotografías 4 y 5: Estado de los caminos y viales*

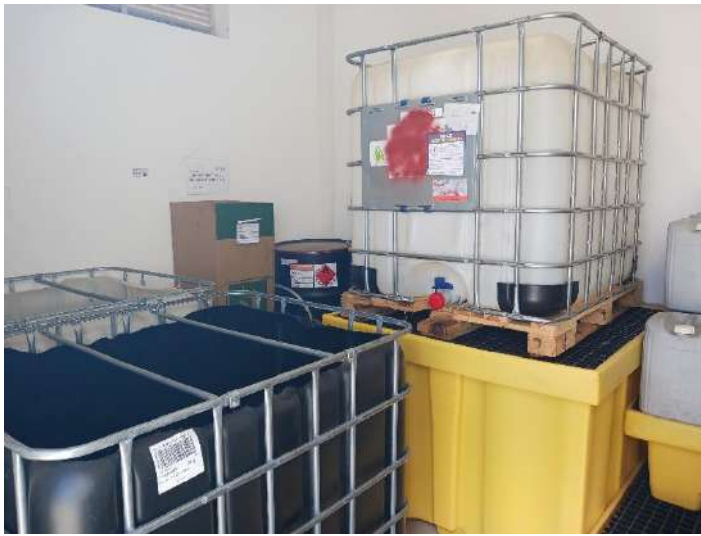
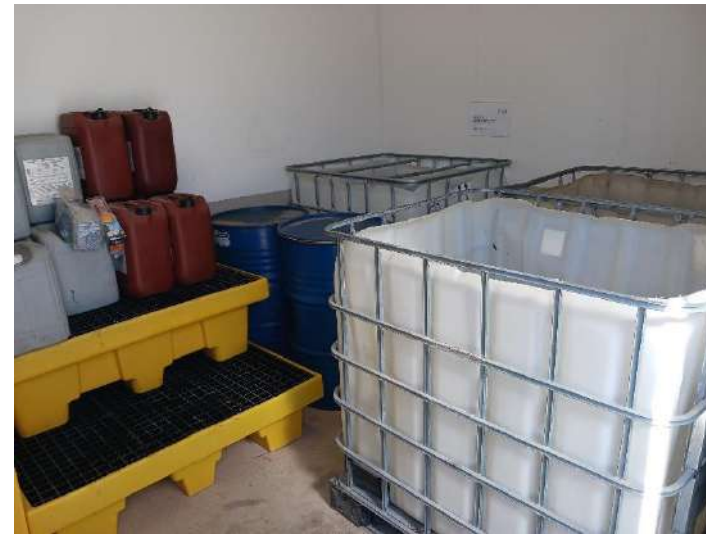
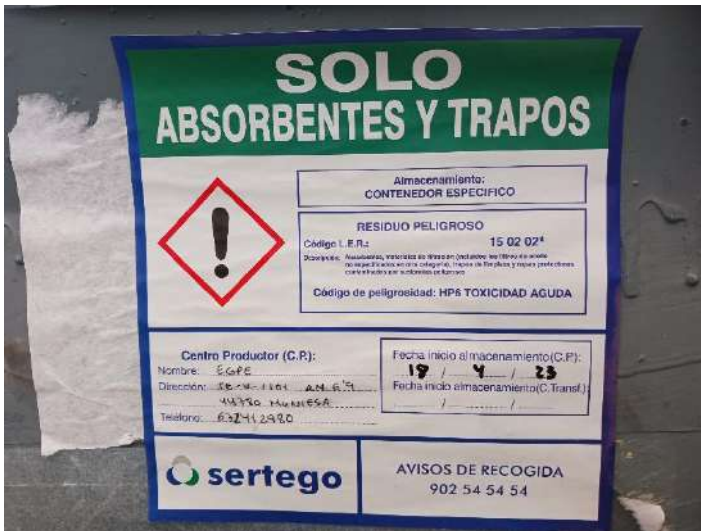
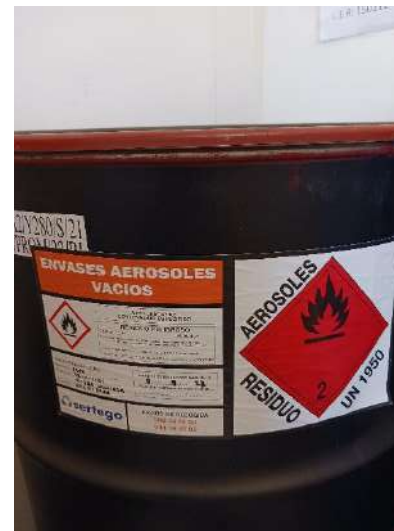
Fotografías 10 a 13: Punto limpio.

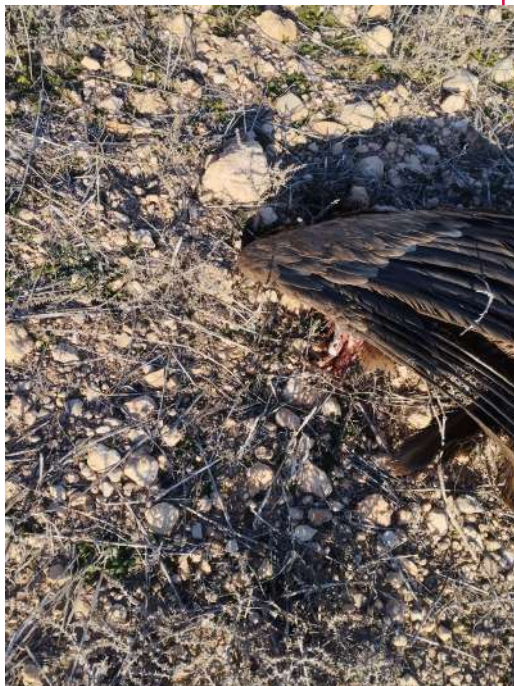
OBSERVACIONES: Ala de buitre leonado encontrado fresco y depredada. Siniestro por posible colisión con el aerogenerador. Se deposita en el arcón de la subestación tras avisar al APN correspondiente.

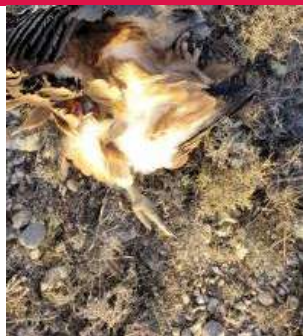
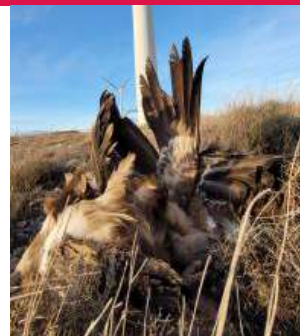
REFERENCIA A LA ESTRUCTURA MAS PROXIMA: Identificación: AL-01 Distancia (m): 30 m Orientación: Este	
HABITAT DEL ENTORNO: Entorno agrícola con parches de vegetación arbustiva.	COORDENADAS UTM ETRS89-Huso 30 689637 4548579
OBSERVACIONES: Cadaver fresco de buitre leonado. Posible impacto con palas.	
REFERENCIA A LA ESTRUCTURA MAS PROXIMA: Identificación: AL-09 Distancia (m): 20 m Orientación: Sur	
HABITAT DEL ENTORNO: Plataforma del aerogenerador.	COORDENADAS UTM ETRS89-Huso 30 690497 4548315
OBSERVACIONES: Cadaver fresco bajo las palas del aerogenerador. No presenta lesiones visibles.

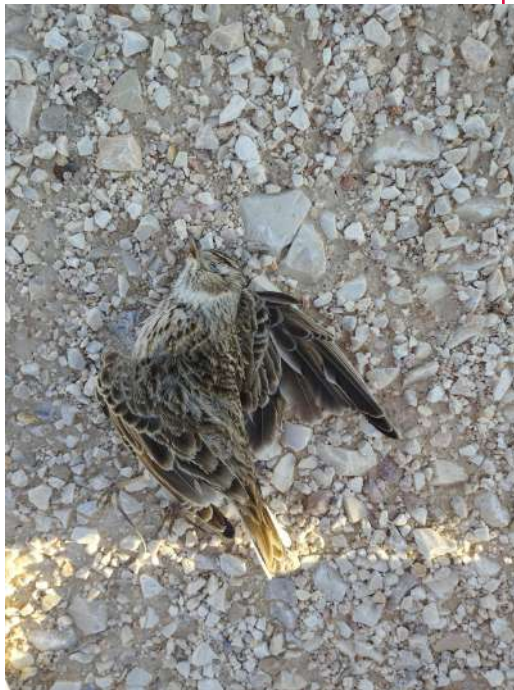
OBSERVACIONES: .Alondra comun encontrada entera y fresca.Siniestro por posible colisión. Se deposita en el arcón de la subestación tras avisar al APN correspondiente

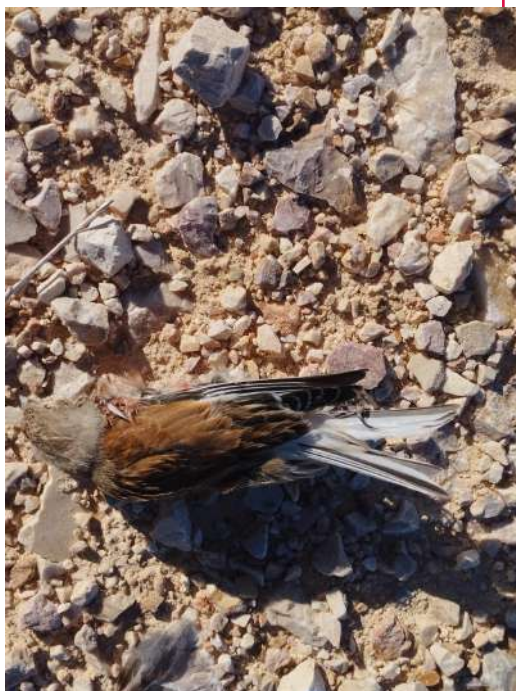
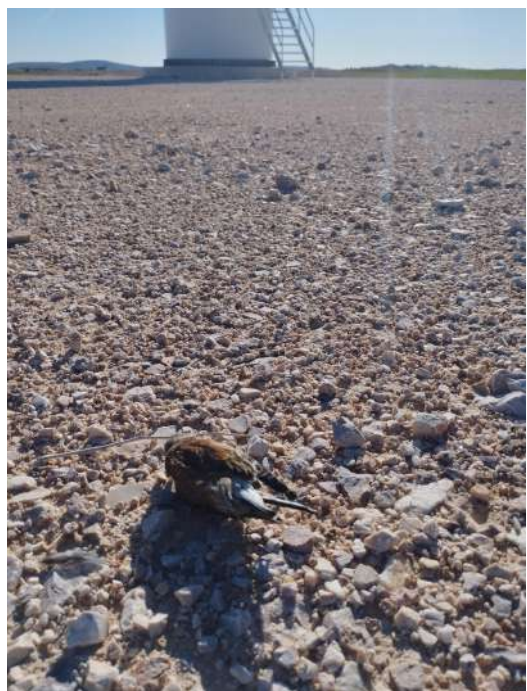
OBSERVACIONES: Pardillo comun encontrado entero y fresco. Sinistro por posible colisión. Se deposita en el arcón de la subestación tras avisar al APN correspondiente
