INFORME DE VIGILANCIA AMBIENTAL

OCTAVO INFORME CUATRIMESTRAL PARQUE EÓLICO SIERRA PELARDA

TT.MM. DE ALLUEVA Y FONFRÍA
(PROVINCIA DE TERUEL)

OCTAVO INFORME CUATRIMESTRAL
SEGUIMIENTO VIGILANCIA AMBIENTAL
PARQUE EÓLICO SIERRA PELARDA

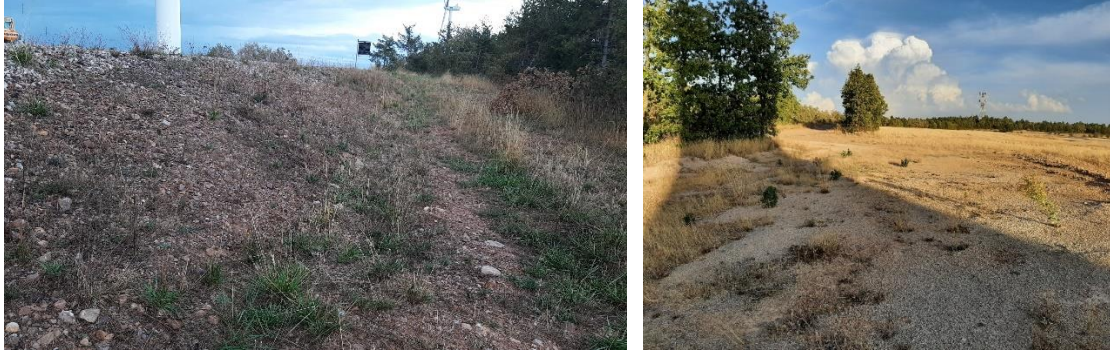
Los resultados de la revegetación natural siguen siendo incompletos como puede apreciarse en las siguientes fotografías y, en concreto, este cuatrimestre el contraste con la vegetación natural es ligeramente más acusado debido a la sequía estival.

Talud sur de SP-02 (izquierda) y zona alta del talud norte de SP-04 (derecha).

En las labores de restauración del parque eólico se ha aportado tierra vegetal y se ha realizado un hidrosiembra de estas zonas y plantaciones en algunas zonas definidas durante las labores de supervisión ambiental de obras.

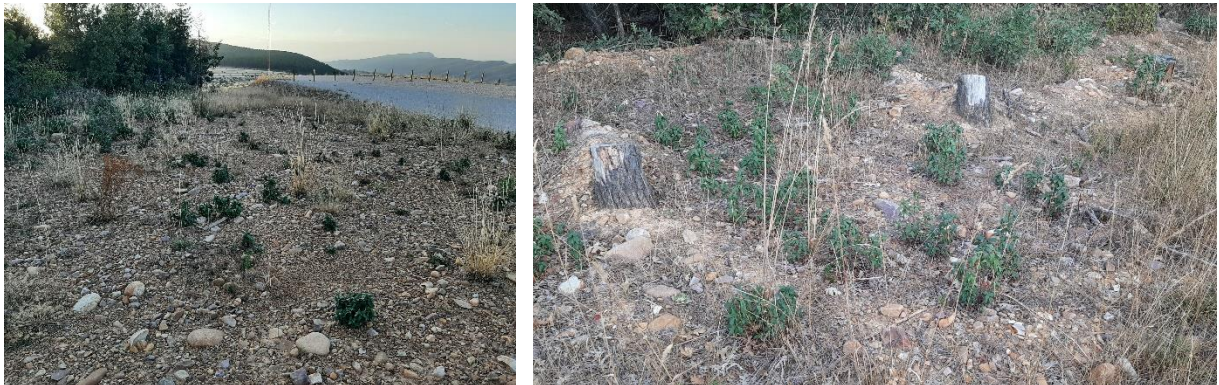
Del mismo modo, las replantaciones de cistáceas en todo el parque continúan mostrando un desarrollo lento. De hecho, algunos ejemplares se han secado. En las siguientes fotografías se aprecian ejemplares de los alrededores de SP-01 (izquierda) y SP-03 (derecha) a fecha de 01/09/2022.

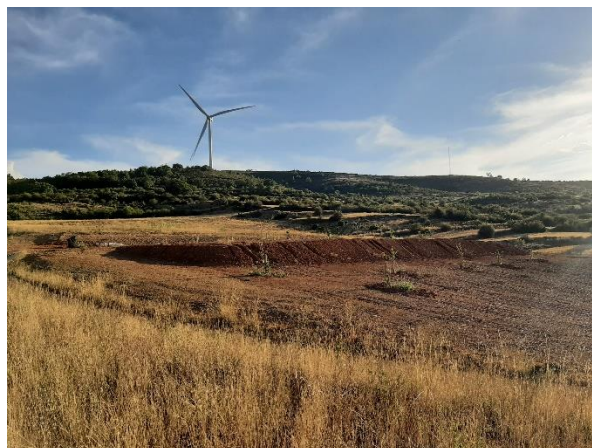
A finales del mes de mayo se colocaron plantones en la zona sur de la balsa situada en el acceso al parque eólico.

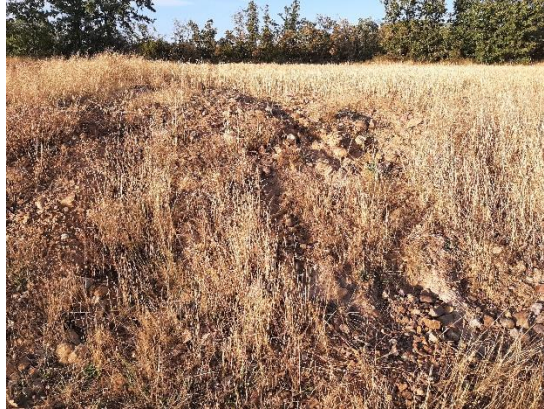
Las cárcavas generadas en los taludes y alrededores del aerogenerador SP-04 en los cuatrimestres anteriores se mantienen aunque parece que se han estabilizado gracias a la proliferación de vegetación en ciertos taludes.

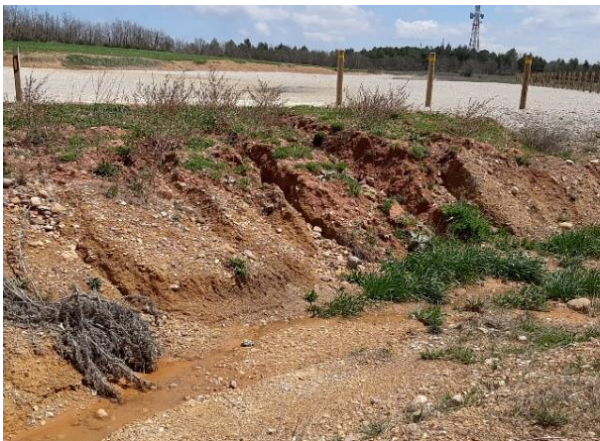
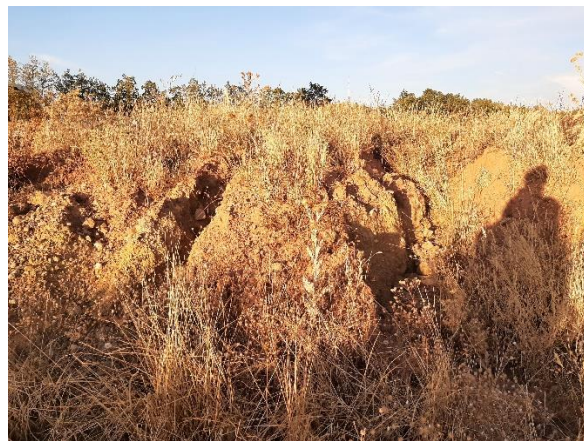
En concreto, las cárcavas de mayor tamaño se encontraban en la cara suroeste de la plataforma de dicho aerogenerador, junto al canal de drenaje, y fueron restauradas a principios del mes de julio del año anterior. Sin embargo, debido a las lluvias, han vuelto prácticamente al mismo estado previo a su restauración. Puede observarse la comparativa en las siguientes fotografías, a la izquierda, fotografía durante la primavera de 2021 (antes de la restauración) y a la izquierda a fecha de 01/09/2022.

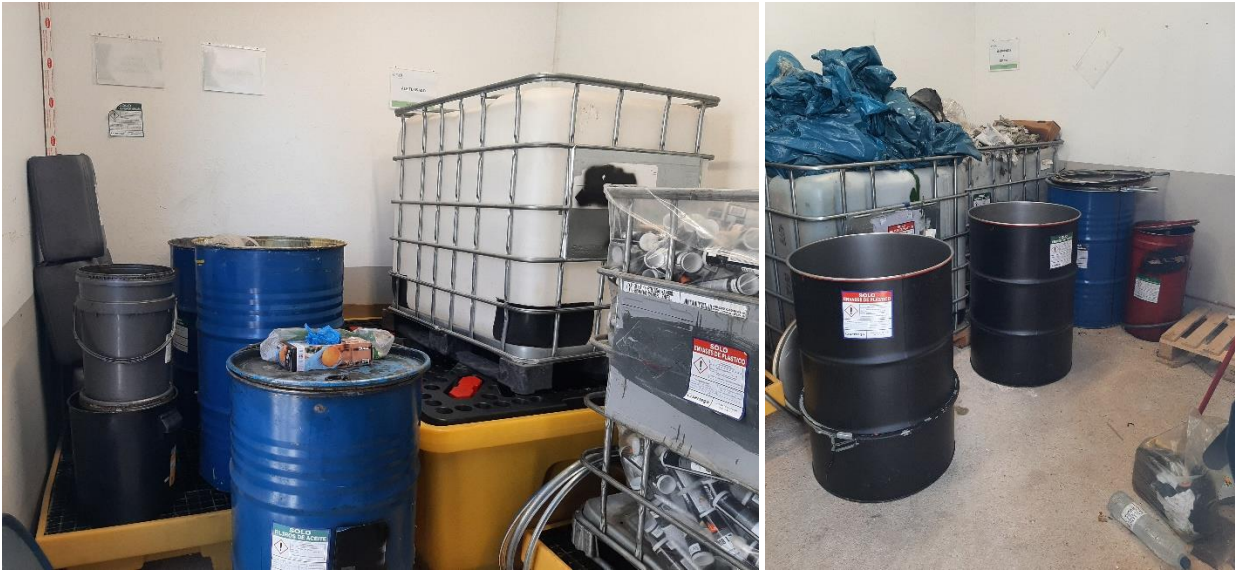
Punto limpio habilitado en la subestación Oriche para los parques eólicos de Oriche, Allueva y Sierra Pelarda.

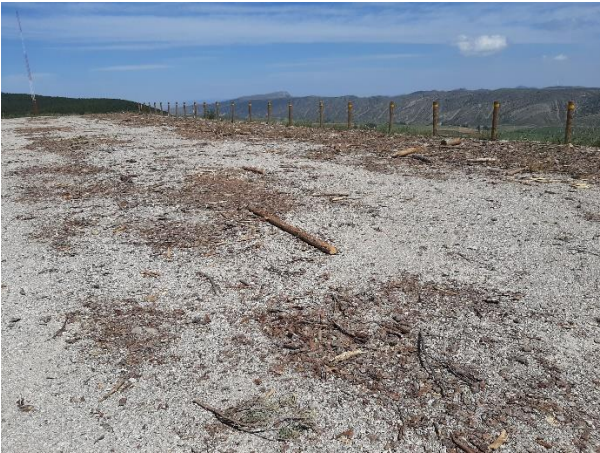
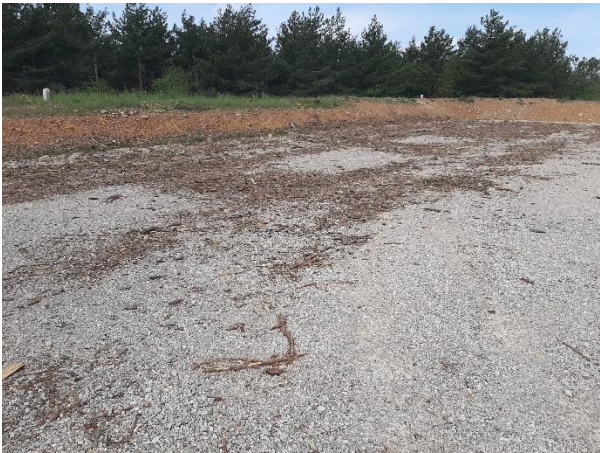
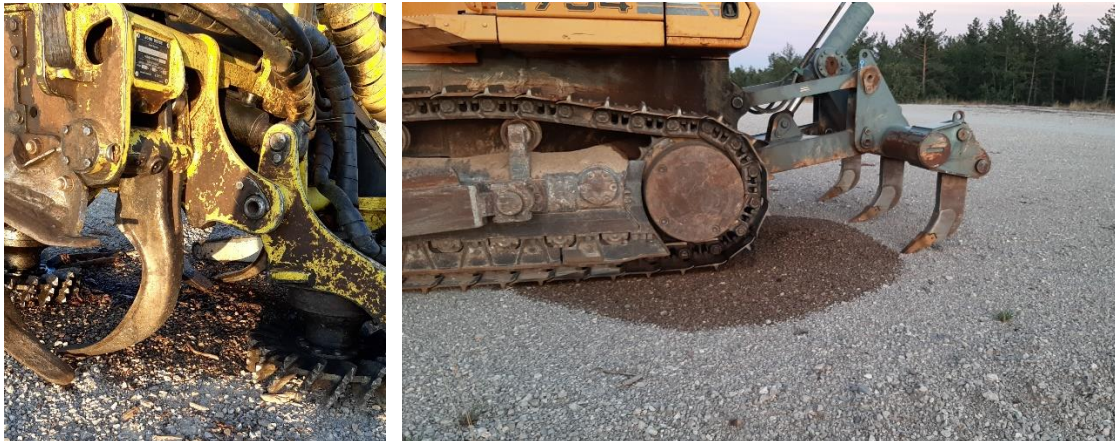
Durante los meses de mayo y junio, se explotó el pinar de los alrededores del parque por parte de una empresa maderera externa. A pesar de que, en teoría, dicha explotación ya ha finalizado, en el momento de redacción de este informe siguen quedando restos de la actividad en las plataformas y canales de drenaje de los aerogeneradores SP-01, SP-02 y SP-03. Se han realizado varios comunicados a la empresa para que sean retirados y los APN de la zona se encuentran al corriente de la situación. Además, la maquinaria que han dejado en la zona, está teniendo perdidas de aceite sobre las plataformas de los aerogeneradores SP-01 y SP-02. Dichas incidencias son ajenas a ENEL y su actividad y su responsabilidad recae sobre la empresa correspondiente que ha realizado la explotación del pinar.

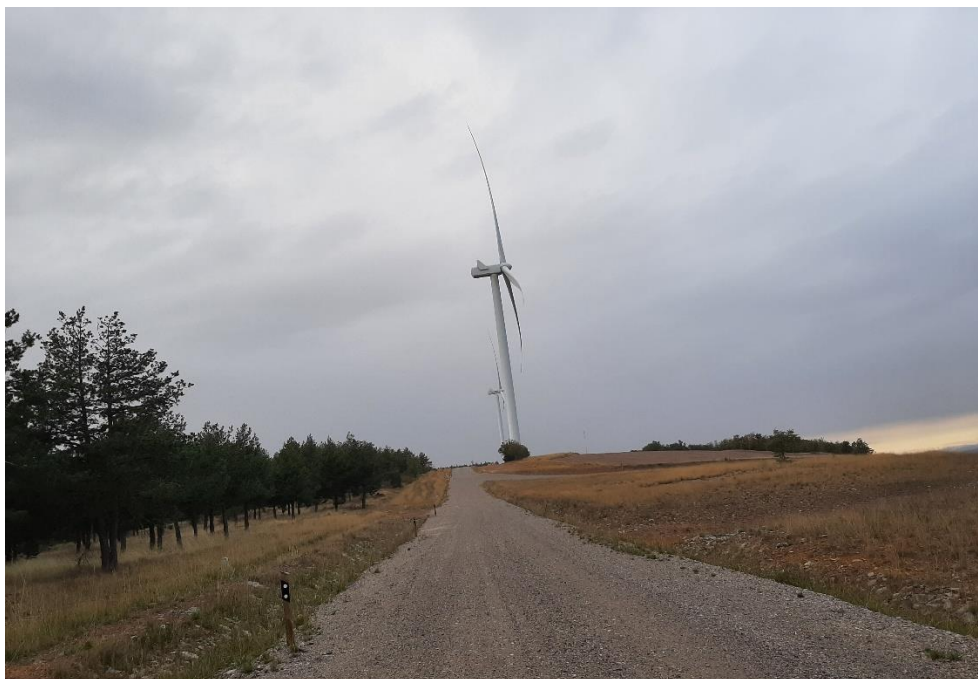
El estado de las plataformas y viales que discurren por el interior del parque eólico es bueno, de manera que no dificultarían o impedirían un eventual acceso rápido de los equipos de emergencias, permitiendo el acceso a toda clase de vehículos. No se aprecian cárcavas o regueros en ellos.
