INFORME DE VIGILANCIA AMBIENTAL

NOVENO INFORME CUATRIMESTRAL (Tercer informe anual) PARQUE EÓLICO SIERRA PELARDA

TT.MM. DE ALLUEVA Y FONFRÍA
(PROVINCIA DE TERUEL)

NOVENO INFORME CUATRIMESTRAL
SEGUIMIENTO VIGILANCIA AMBIENTAL
PARQUE EÓLICO SIERRA PELARDA

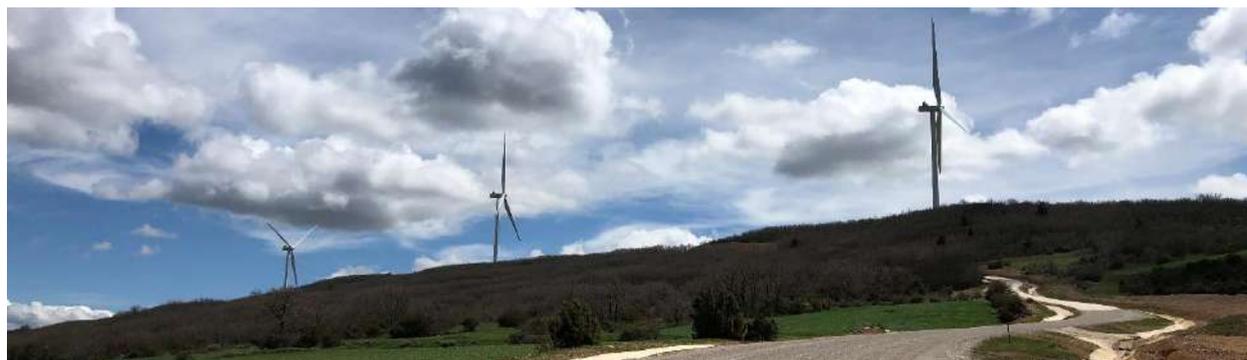
Figura 1: Vistas del parque eólico

El parque eólico de Sierra Pelarda consta con 4 aerogeneradores de 3,6 MW de potencia unitaria, con una potencia total instalada de 14,4 MW.

Los aerogeneradores están conectados mediante una línea soterrada de alta tensión de 30 kV, con una longitud de 9,745 km a la SET Oriche, desde donde se evacúa la energía mediante una línea aérea de 220 kV hasta el punto de conexión con REE en SET Muniesa Promotores.

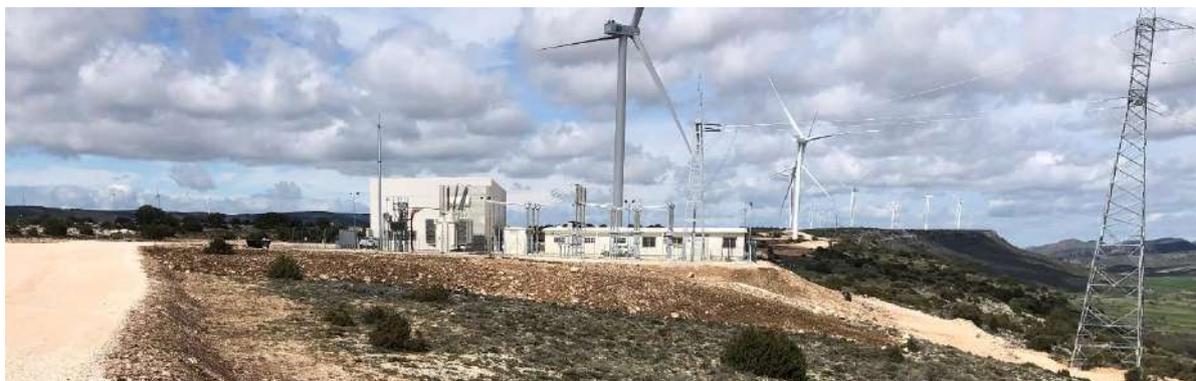
Figura 2: Vistas de la subestación

Esta subestación es compartida con los parques de “Allueva” y “Sierra de Oriche”.

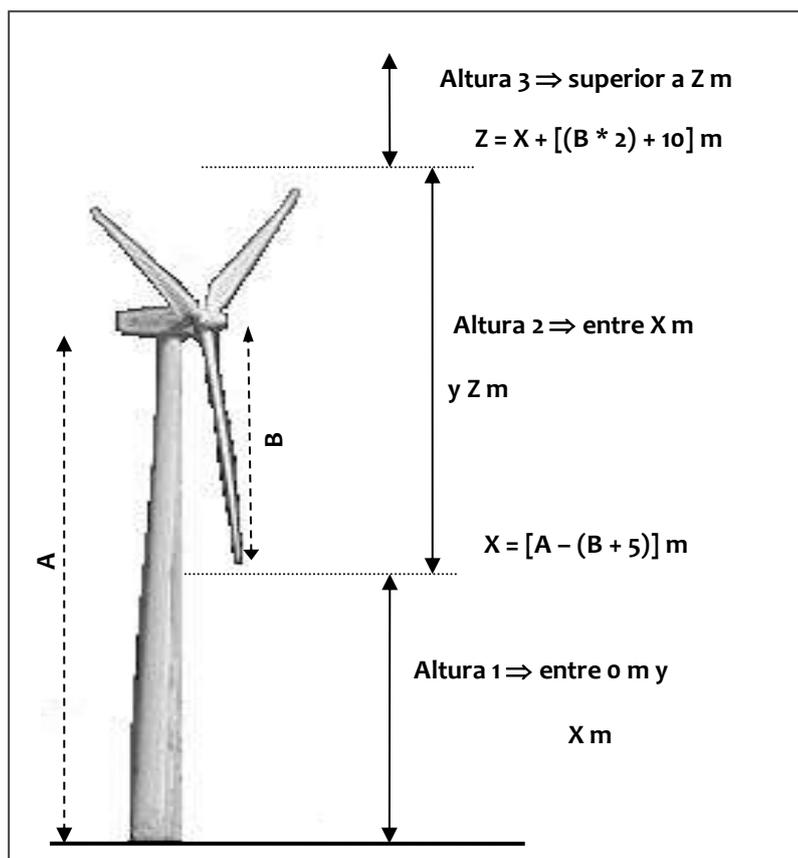
Figura 4: Rango de alturas de vuelo definidas en los aerogeneradores.

La altura de vuelo que comporta un mayor riesgo de colisión es la altura 2, la que corresponde con el ámbito de giro de las palas del aerogenerador. En ese sentido, se ha observado que más de la mitad de las aves de interés registradas (el 69 %) volaron a una altura 2, obteniéndose una tasa de vuelo para esas aves de 1,5 aves/hora durante el periodo de estudio. Tanto los buitres leonados como otras rapaces de gran tamaño vuelan a menudo a alturas medias (que se corresponden con la categoría 2 en nuestro estudio) en sus desplazamientos y prospecciones del terreno, quedando relegadas las alturas más bajas para cuando se van a posar o están despegando y las alturas más elevadas para cuando realizan desplazamientos de más larga distancia. Además, la detectabilidad se ve comprometida cuando los individuos vuelan a gran altura. Es por ello razonable que la altura 2 en nuestro estudio haya obtenido la tasa de vuelo más alta.

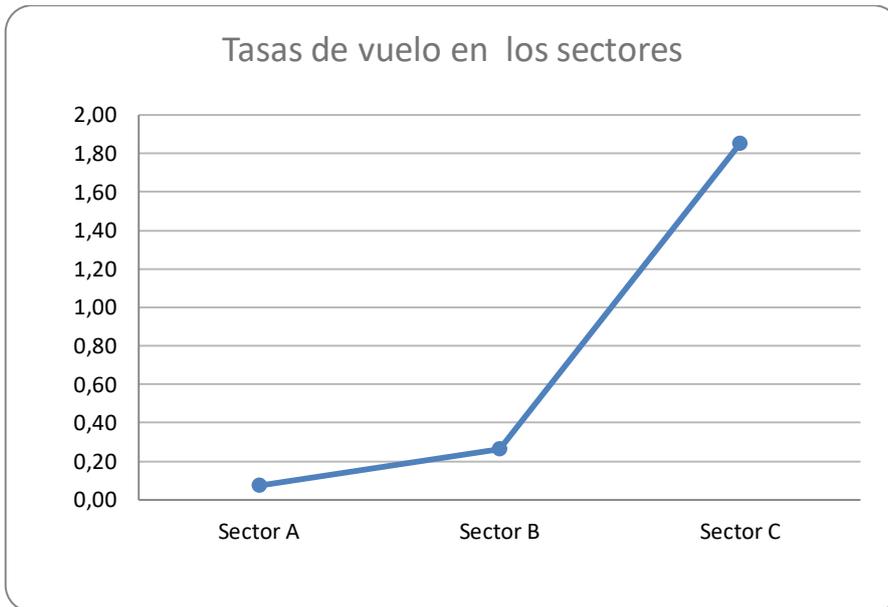
Los datos indican que el número de aves de interés aumenta conforme aumenta la distancia a los aerogeneradores, registrándose la mayoría de individuos a más de 100 metros de los mismos, tratándose sobre todo de buitres leonado.

Figura 6: Tasa de vuelo (aves/hora) en los distintos sectores de aproximación al aerogenerador.

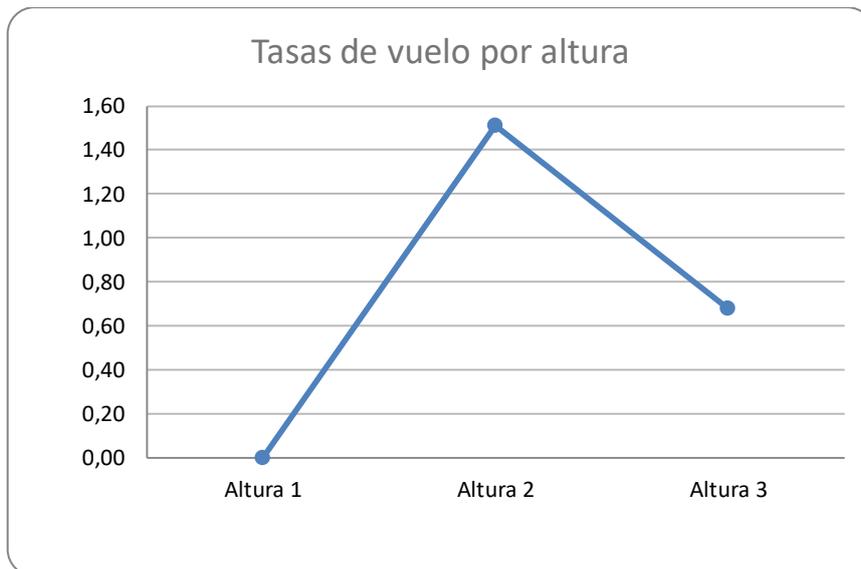
Figura 7: Tasa de vuelo (aves/hora) en las distintas alturas de vuelo respecto al aerogenerador.

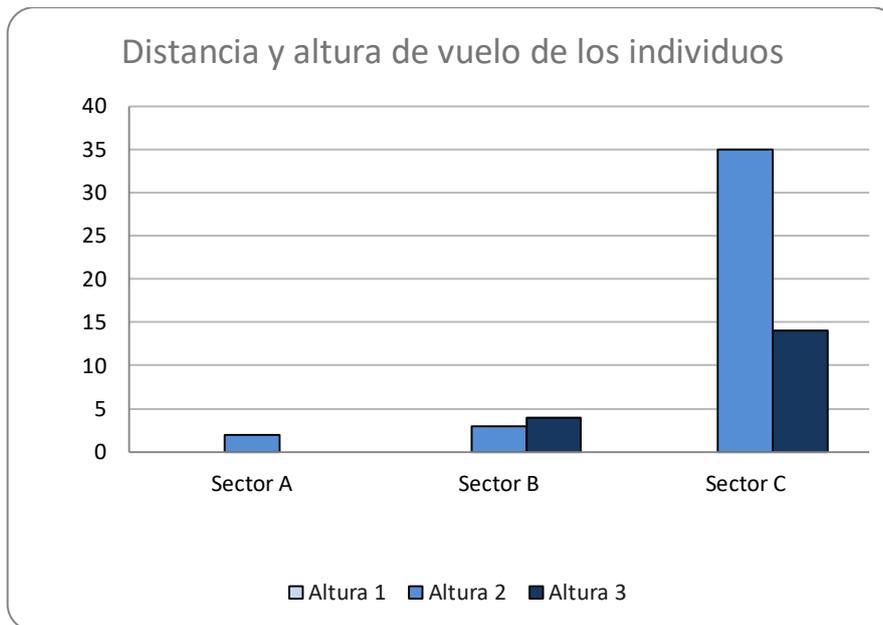
Se han detectado un total de 2 individuos con riesgo alto de colisión, ambos buitres leonado que volaban juntos y que cruzaron entre las palas del aerogenerador SP-01 en un vuelo de planeo sin sufrir daños.

Respecto a ejemplares con riesgo moderado de colisión, observados en el Sector B a una Altura 2, se han observado 3, un cernícalo vulgar, un águila culebrera y un buitre leonado. No se ha detectado ningún individuo volando en el Sector A a una altura 1, (también con riesgo moderado de colisión)

Figura 8: Número de individuos de interés según su distancia al aerogenerador y altura de vuelo.

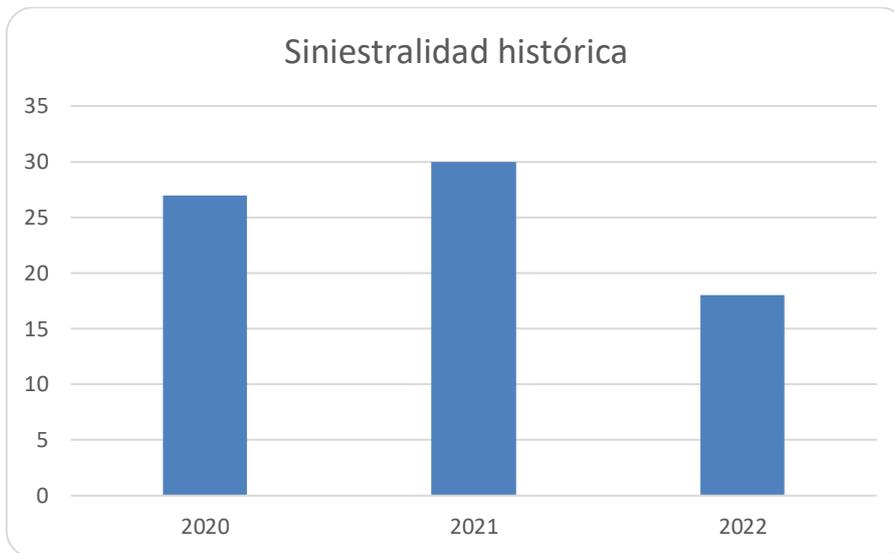
Tal y como se puede observar, en el histórico del parque eólico Sierra Pelarda, se ha encontrado un total de 75 siniestros, de los cuales 28 son mamíferos quirópteros y 47, aves. La distribución de los siniestros ha sido: 27 en 2020, 30 en 2021 y 18 en 2022. Se puede observar en la siguiente figura que la siniestralidad de los dos primeros años es similar mientras que en el año 2022 ha disminuido aproximadamente una tercera parte de los años anteriores. Por tanto, 2021 ha sido el año que ha registrado más siniestros y 2022 el que menos.

Figura 14: Distribución temporal de los siniestros durante los diferentes años de explotación.

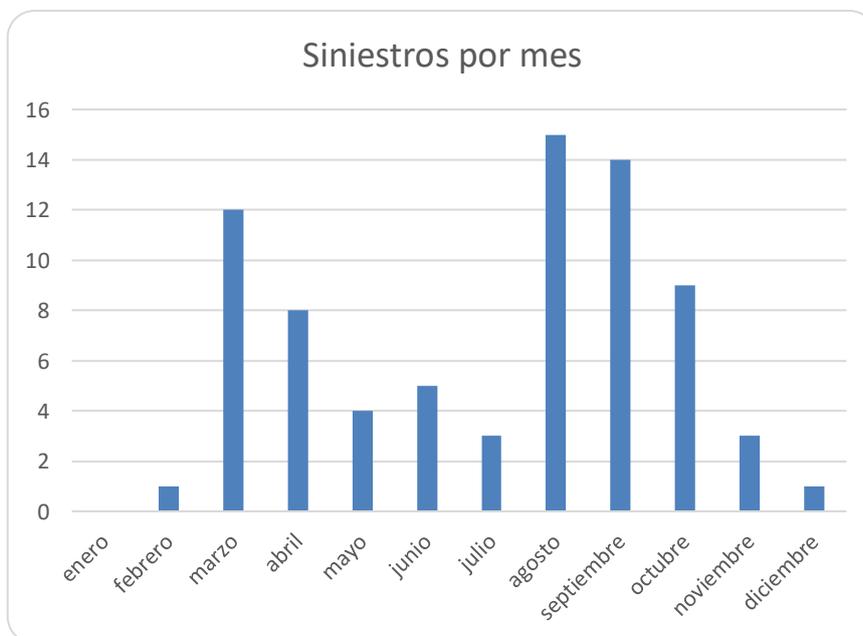
Respecto a la siniestralidad registrada por meses, tal y como se puede observar en la siguiente figura, los meses correspondientes a las épocas pre y post-nupcial son los que registran una mayor siniestralidad, coincidiendo con las épocas de mayor actividad de las aves. Así, agosto es el mes que acarrea más siniestros (15 siniestros) mientras que enero es el mes con el valor más bajo (0 siniestros).

Figura 15: Distribución temporal de los siniestros durante los diferentes años de explotación.

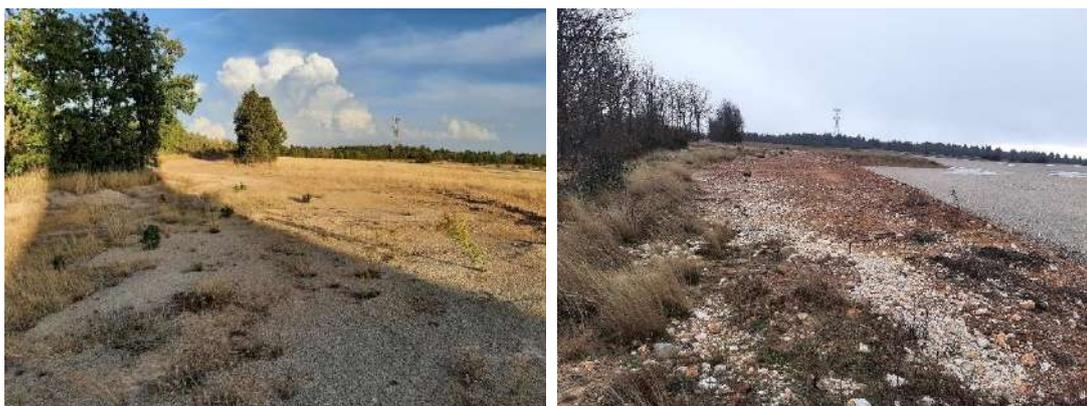
Los resultados de la revegetación natural, al igual que el cuatrimestre anterior, siguen siendo muy pobres en algunas zonas como puede apreciarse en las siguientes fotografías:

Zona alta del talud norte de SP-04 el cuatrimestre anterior (izq.) y en el presente cuatrimestre (dcha.)

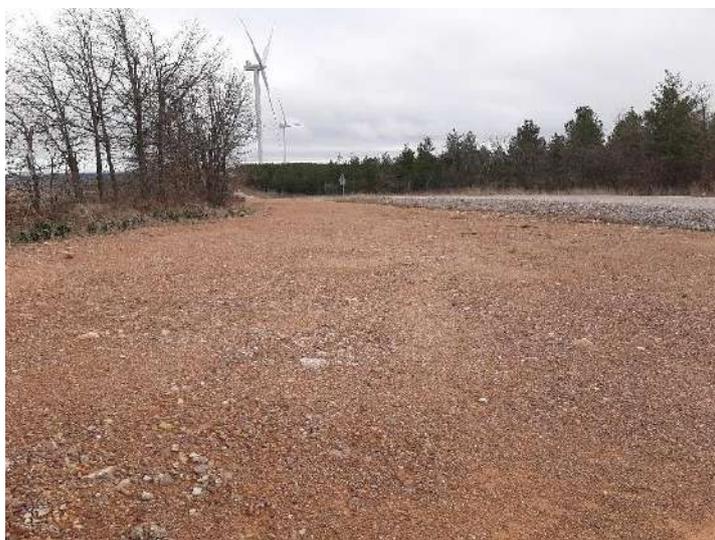
Alrededores de SP-02 (17/12/2022).

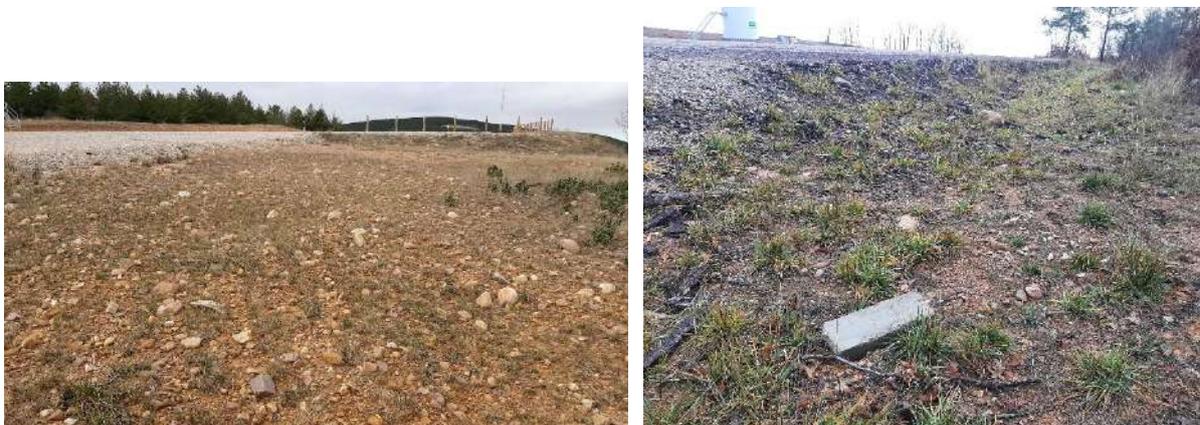
Por el contrario, en otras, aunque no existe una revegetación completa, se puede observar cierta cobertura.

Alrededores de SP-01 y SP-02, respectivamente a fecha de 21/12/2022.

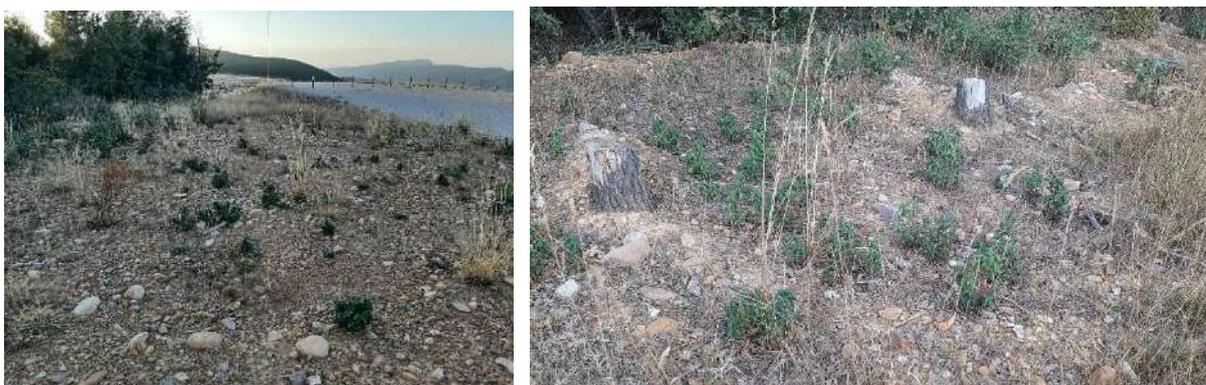
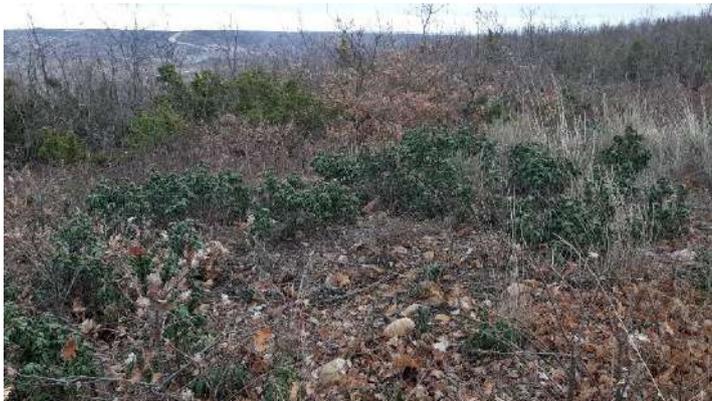
Las replantaciones de cistáceas en todo el parque continúan mostrando un desarrollo lento. De hecho, algunos ejemplares se secaron durante el verano. En las siguientes fotografías se aprecia la comparativa de los ejemplares de los alrededores de SP-01 (izquierda) y SP-03 (derecha) durante el cuatrimestre anterior respecto al presente cuatrimestre.

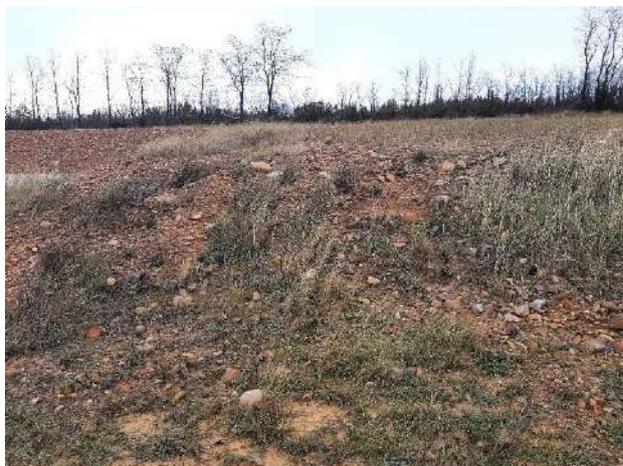
Las cárcavas generadas en los taludes y alrededores del aerogenerador SP-04 en los cuatrimestres anteriores se mantienen aunque parece que se han estabilizado gracias al arraigo de vegetación en ciertos taludes.

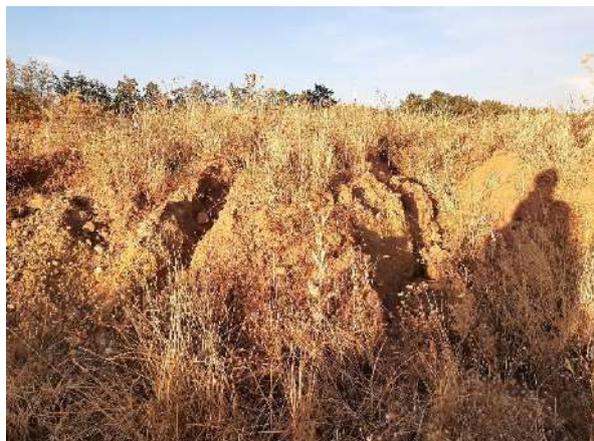
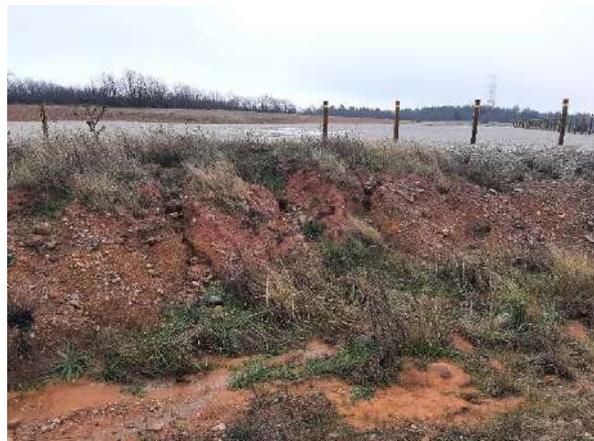
Las cárcavas de mayor tamaño se encuentran en la cara suroeste de la plataforma de dicho aerogenerador, junto al canal de drenaje. Como puede observarse a continuación, se han estabilizado y no presentan grandes diferencias con el cuatrimestre anterior.

Cárcavas en SP-04 a fecha de 01/09/2022 y 21/12/2022 (dcha.)

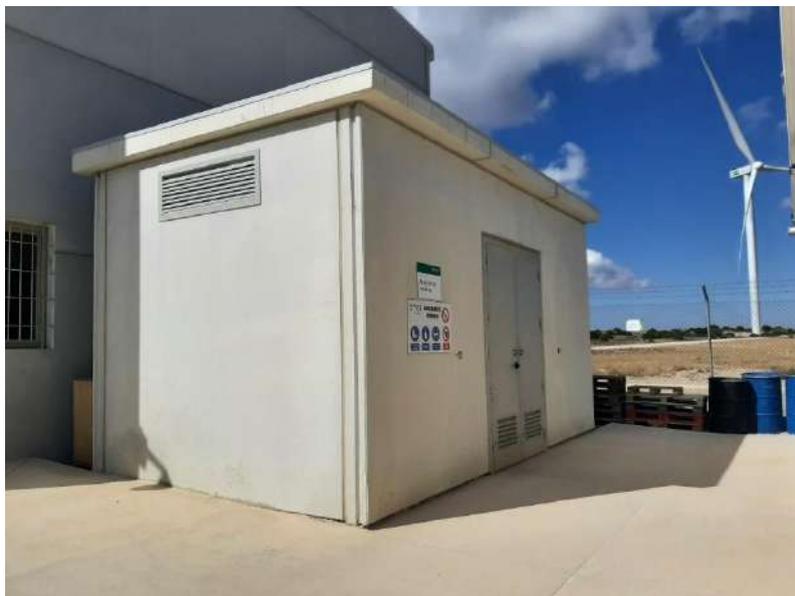
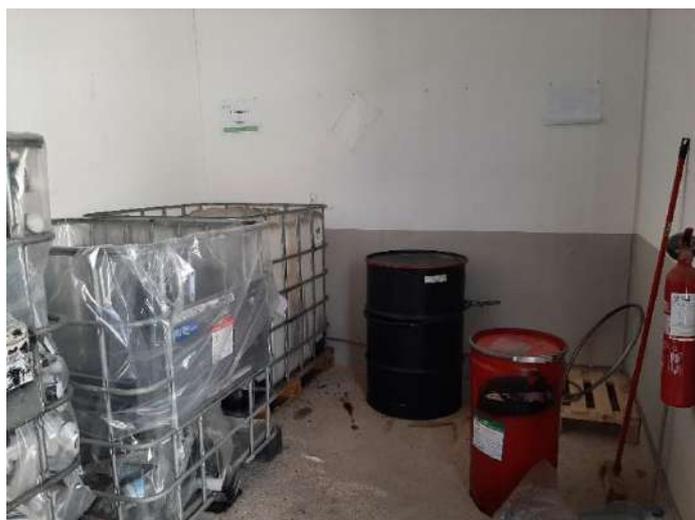
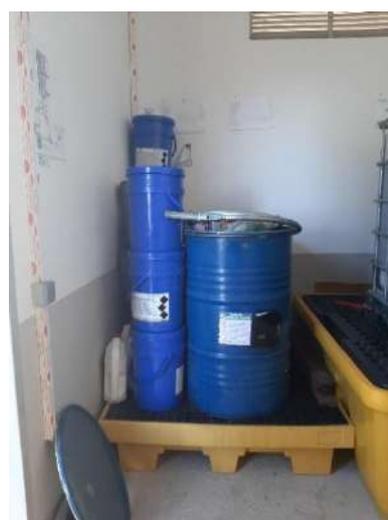
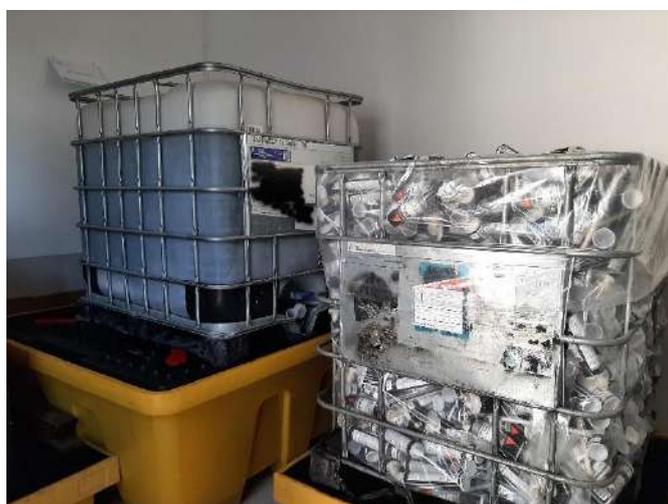
Punto limpio habilitado en la subestación Oriche para los parques eólicos de Oriche, Allueva y Sierra Pelarda.

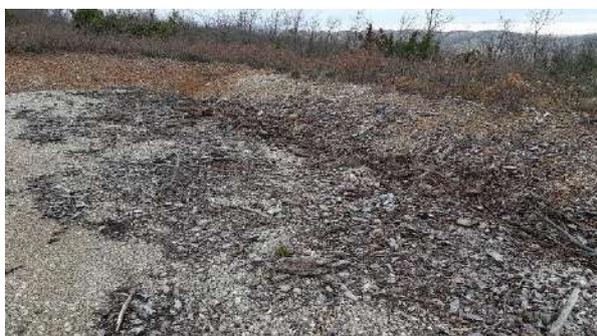
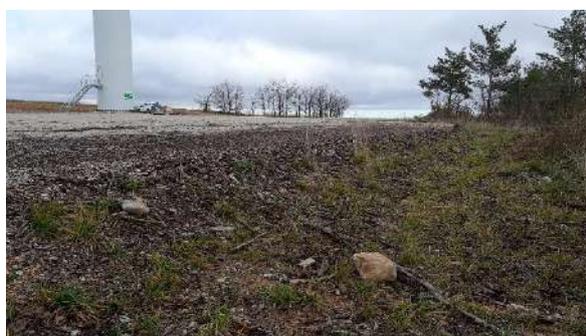
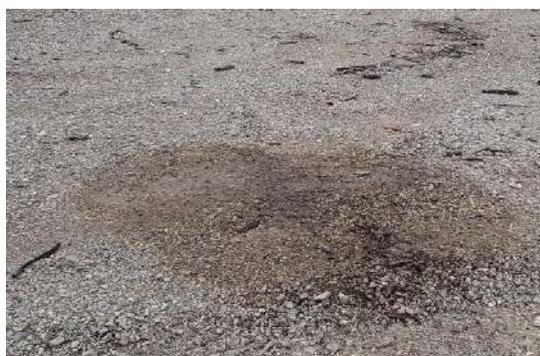
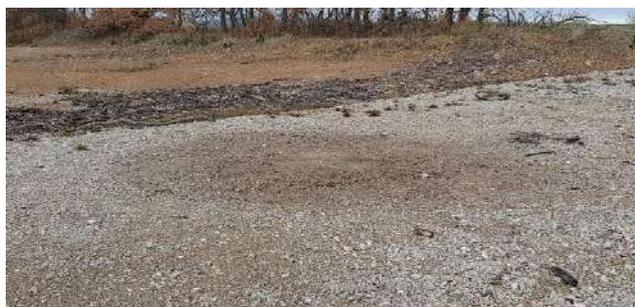
Durante los meses de mayo y junio de 2022, se explotó el pinar de los alrededores del parque por parte de una empresa maderera externa. A pesar de que dicha explotación ya ha finalizado y, al igual que se comentó en el anterior informe, al finalizar el año 2022 los restos de la actividad continúan en las plataformas y canales de drenaje de los aerogeneradores SP-01, SP-02 y SP-03. Se han realizado varios comunicados a la empresa para que sean retirados y los APN de la zona se encuentran al corriente de la situación. Además, la maquinaria que utilizaron, aunque ya ha sido retirada, tuvo pérdidas de aceite sobre las plataformas de los aerogeneradores SP-01 y SP-02 que siguen sin subsanarse. Dichas incidencias son ajenas a ENEL y su actividad y su responsabilidad recae sobre la empresa correspondiente que ha realizado la explotación del pinar.

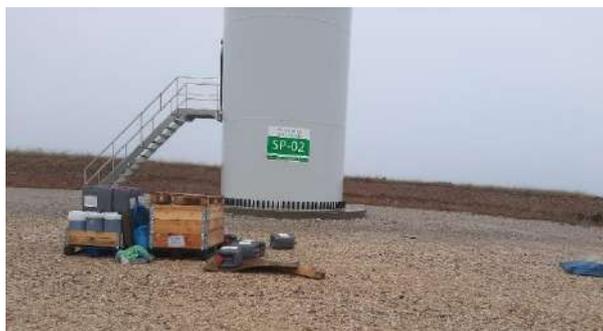
Por otro lado, en la ficha de la visita del 10/12/2022 se comentó la presencia de material de mantenimiento en la plataforma de SP-02 (garrafas de lubricante y bolsas con residuos plásticos) que al finalizar el año aún no habían sido retirados y estaban siendo esparcidos por la plataforma por el viento.

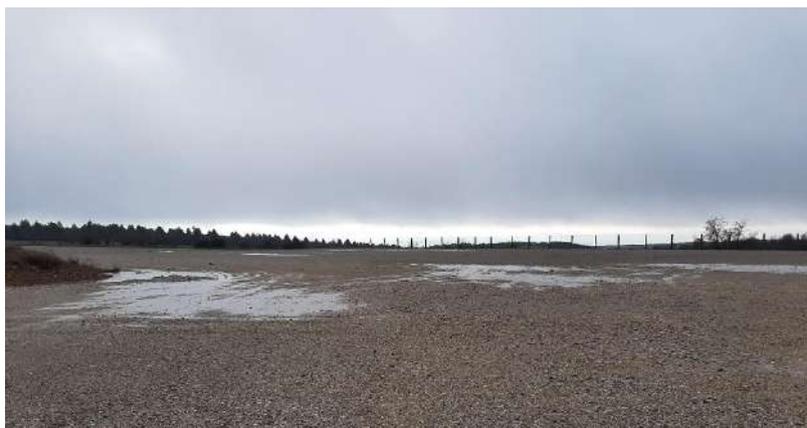
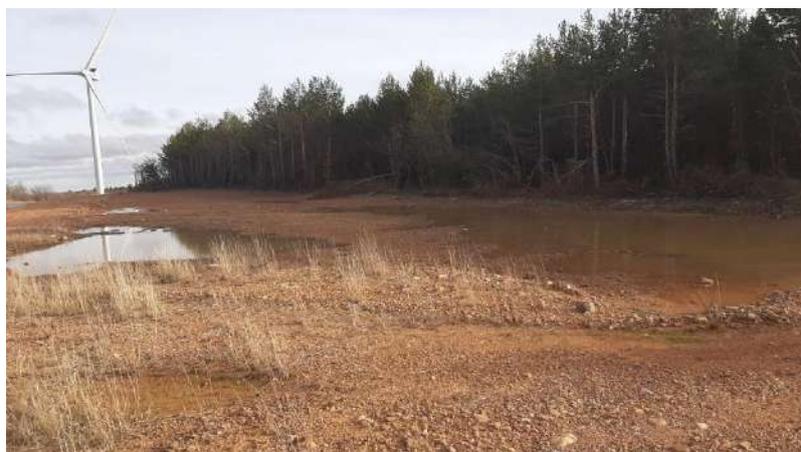
En épocas de lluvia, suelen formarse charcos en la plataforma de SP-04 y en los alrededores de SP-03.

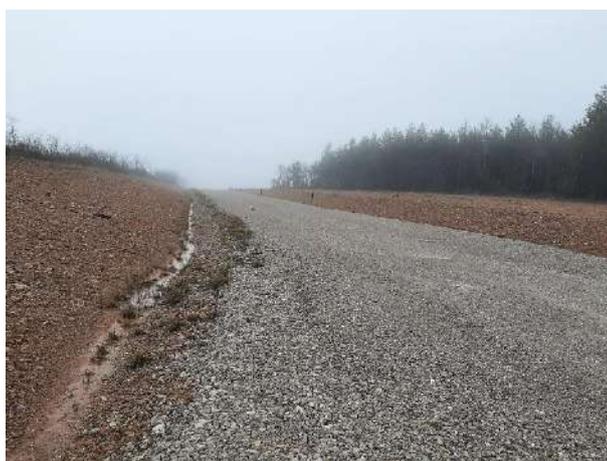
El estado de las plataformas y viales que discurren por el interior del parque eólico es bueno, de manera que no dificultarían o impedirían un eventual acceso rápido de los equipos de emergencias, permitiendo el acceso a toda clase de vehículos. No se aprecian cárcavas o regueros en ellos.

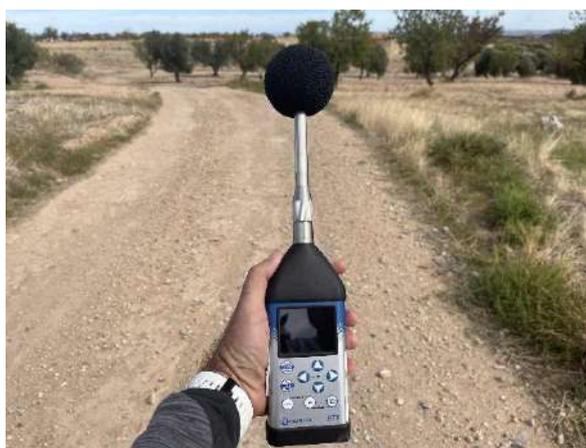
Figura 17: Sonómetro integrador modelo clase 1 SVAN 977 utilizado para la evaluación de los niveles de presión sonora en el parque eólico.

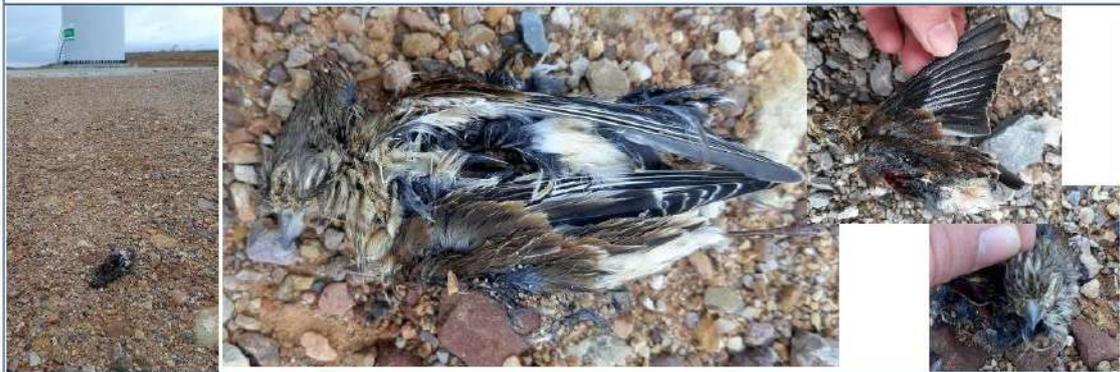
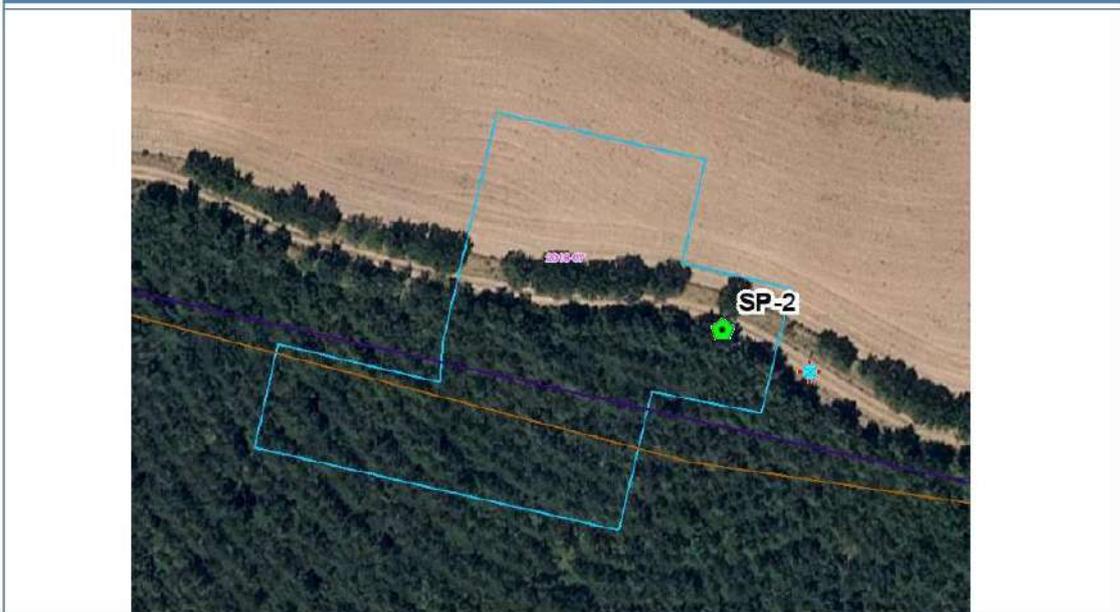
Instalación	Sierra_Pelarda	Empresa	TIM LINUM
	Nº de ficha	1	Fecha hallazgo	11/03/2022
Especie	Nombre científico	<i>Carduelis cannabina</i>	Nombre común	Pardillo común
Categoría de protección	CNEA	-	Catálogo Aragón	IE
Características del siniestro	Edad	Adulto	Sexo	H
Localización	Aero más próximo	SP-02	Distancia	18 metros
Coordenadas	UTM X	661252	UTM Y	4538678
Técnico de campo	Marina Sánchez Muñoz			
Ficha de visita	20220311_PE PEL_V05			
Descripción de los restos	Restos enteros con las vísceras depredadas.			
Tiempo estimado desde la muerte (días)	3-4 días			
Descripción del entorno	Restos en el antiguo camino, fuera de la plataforma, al SE del aerogenerador.			
Descripción de las actuaciones realizadas tras el hallazgo	Se traslada al congelador de la SET.			
Observaciones

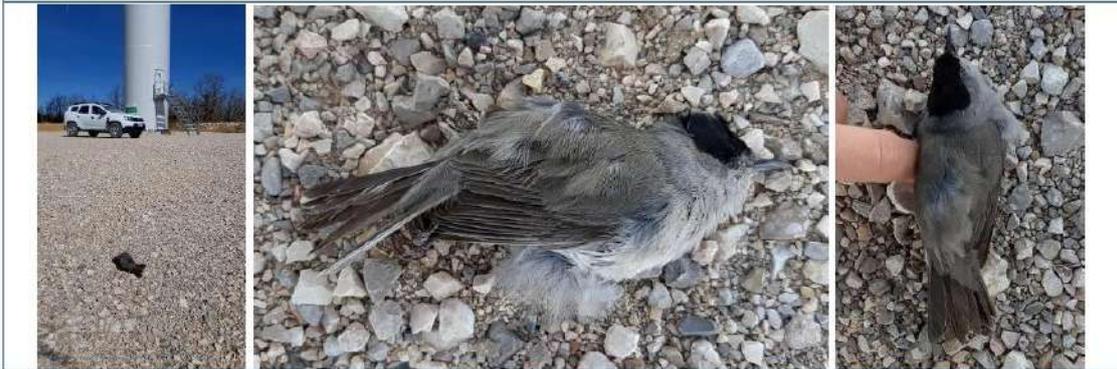
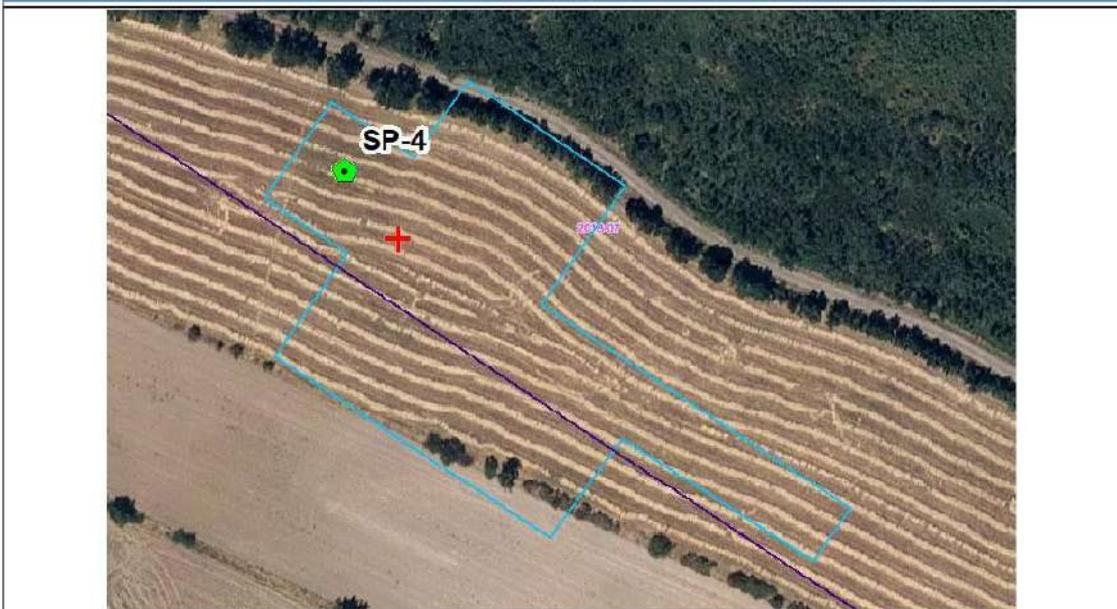
Instalación	Sierra_Pelarda	Empresa	TIM LINUM
	Nº de ficha	2	Fecha hallazgo	07/04/2022
Especie	Nombre científico	<i>Sylvia atricapilla</i>	Nombre común	Curruca capirotada
Categoría de protección	CNEA	RPE	Catálogo Aragón	NC
Características del siniestro	Edad	Adulto	Sexo	M
Localización	Aero más próximo	SP-04	Distancia	19 metros
Coordenadas	UTM X	662140	UTM Y	4538313
Técnico de campo	Marina Sánchez Muñoz			
Ficha de visita	20220407_PE PEL_V09			
Descripción de los restos	Entero y blando.			
Tiempo estimado desde la muerte (días)	3 días.			
Descripción del entorno	Restos en la plataforma, al SE del aerogenerador.			
Descripción de las actuaciones realizadas tras el hallazgo	Se traslada al arcón de la subestación.			
Observaciones

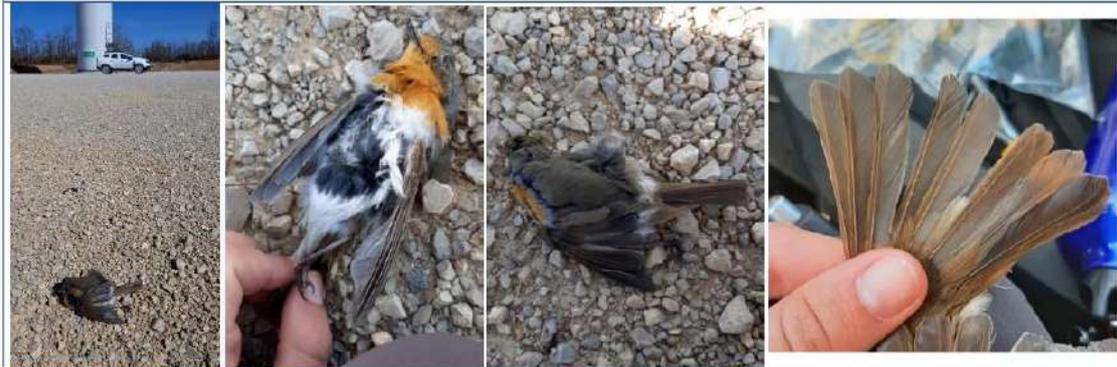
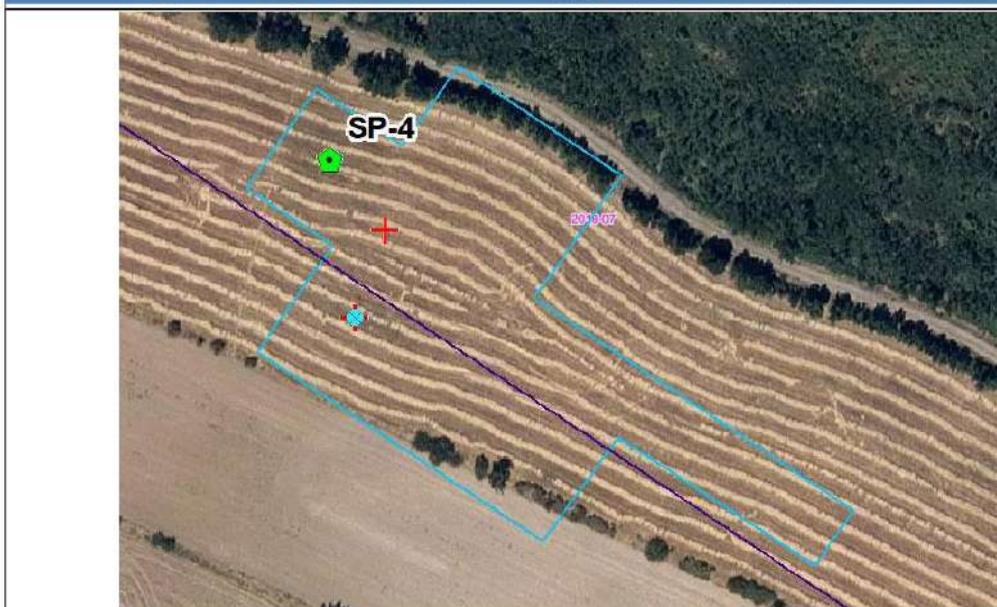
Instalación	Sierra_Pelarda	Empresa	TIM LINUM
	Nº de ficha	3	Fecha hallazgo	07/04/2022
Especie	Nombre científico	<i>Erithacus rubecula</i>	Nombre común	Petirrojo europeo
Categoría de protección	CNEA	RPE	Catálogo Aragón	NC
Características del siniestro	Edad	Adulto	Sexo	
Localización	Aero más próximo	SP-04	Distancia	33 metros
Coordenadas	UTM X	662134	UTM Y	4538294
Técnico de campo	Marina Sánchez Muñoz			
Ficha de visita	20220407_PE PEL_V09			
Descripción de los restos	Entero y blando.			
Tiempo estimado desde la muerte (días)	3-4 días.			
Descripción del entorno	Restos en la plataforma, al SE del aerogenerador.			
Descripción de las actuaciones realizadas tras el hallazgo	Se traslada al arcón de la subestación.			
Observaciones

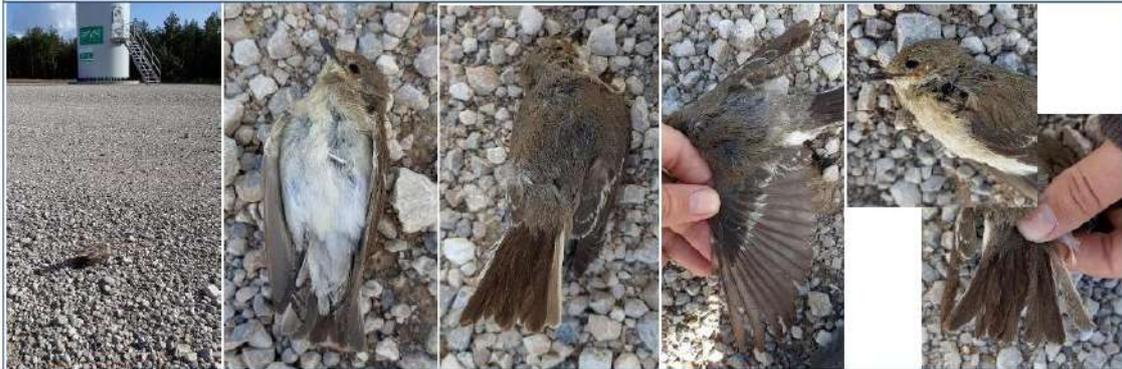
Instalación	Sierra_Pelarda	Empresa	TIM LINUM
	Nº de ficha	4	Fecha hallazgo	29/04/2022
Especie	Nombre científico	<i>Ficedula hypoleuca</i>	Nombre común	Papamoscas cerrojillo
Categoría de protección	CNEA	RPE	Catálogo Aragón	NC
Características del siniestro	Edad	Adulto	Sexo	H
Localización	Aero más próximo	SP-03	Distancia	18 metros
Coordenadas	UTM X	661687	UTM Y	4538543
Técnico de campo	Marina Sánchez Muñoz			
Ficha de visita	20220429_PE PEL_V13			
Descripción de los restos	Entero, blando y reciente.			
Tiempo estimado desde la muerte (días)	2-3 días.			
Descripción del entorno	Restos en la plataforma, al N del aerogenerador.			
Descripción de las actuaciones realizadas tras el hallazgo	Se traslada al arcón de la subestación.			
Observaciones

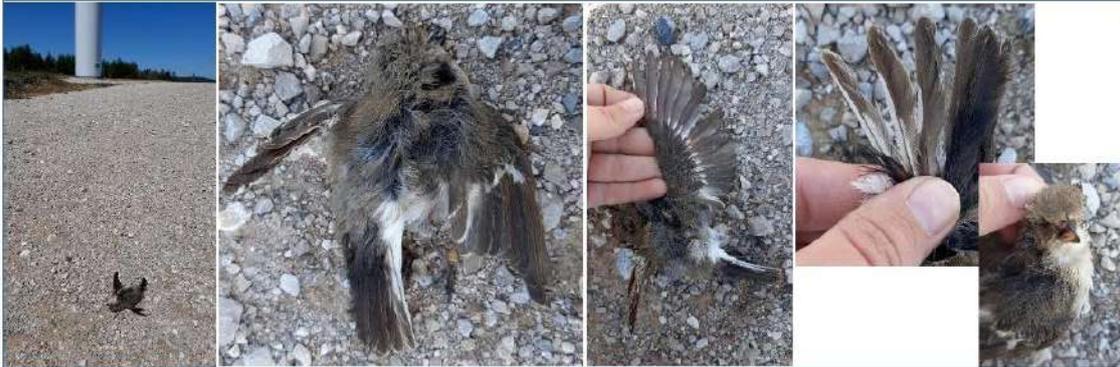
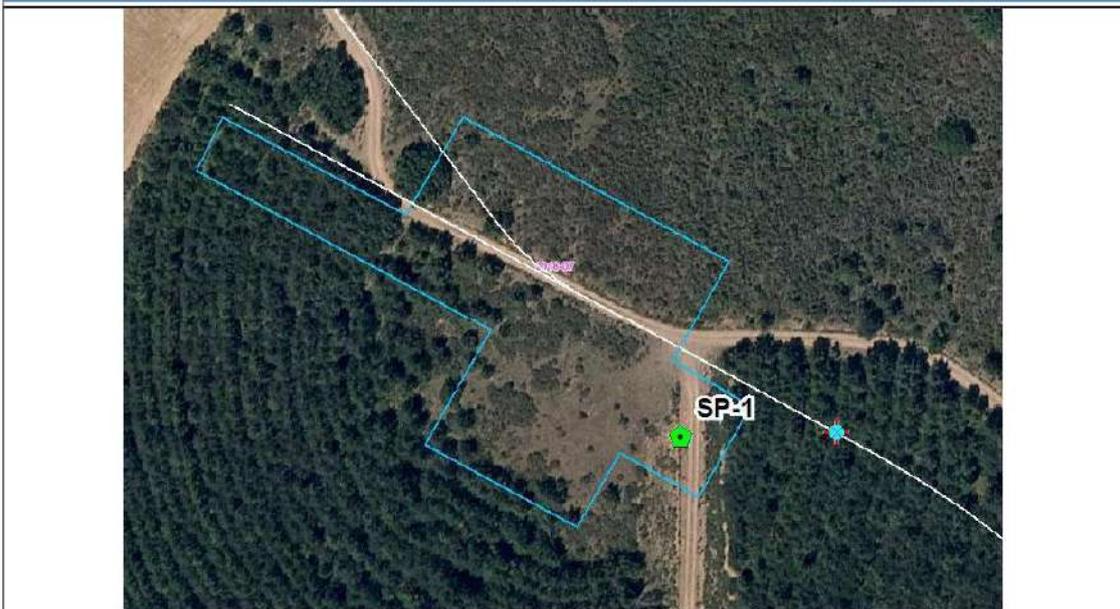
Instalación	Sierra_Pelarda	Empresa	TIM LINUM
	Nº de ficha	5	Fecha hallazgo	05/05/2022
Especie	Nombre científico	<i>Ficedula hypoleuca</i>	Nombre común	Papamoscas cerrojillo
Categoría de protección	CNEA	RPE	Catálogo Aragón	NC
Características del siniestro	Edad	Adulto	Sexo	H
Localización	Aero más próximo	SP-01	Distancia	36 Metros
Coordenadas	UTM X	660823	UTM Y	4538814
Técnico de campo	Marina Sánchez Muñoz			
Ficha de visita	20220505_PE PEL_V14			
Descripción de los restos	Entero, blando y reciente.			
Tiempo estimado desde la muerte (días)	2-3 días.			
Descripción del entorno	Restos al final del vial, al NE del aerogenerador.			
Descripción de las actuaciones realizadas tras el hallazgo	Se traslada al arcón de la subestación.			
Observaciones

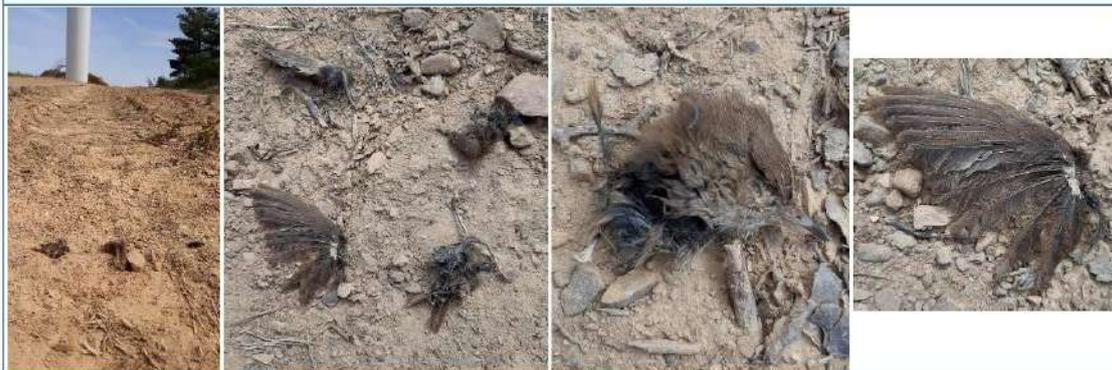
Instalación	Sierra_Pelarda	Empresa	TIM LINUM
	Nº de ficha	6	Fecha hallazgo	19/05/2022
Especie	Nombre científico	<i>Luscinia megarhynchos</i>	Nombre común	Ruiseñor
Categoría de protección	CNEA	RPE	Catálogo Aragón	NC
Características del siniestro	Edad	Adulto	Sexo	
Localización	Aero más próximo	SP-01	Distancia	53 metros
Coordenadas	UTM X	660790	UTM Y	4538760
Técnico de campo	Marina Sánchez Muñoz			
Ficha de visita	20220519_PE PEL_V15			
Descripción de los restos	En avanzado estado de descomposición. Dividido en 4 partes: cabeza, ala, ala y patas.			
Tiempo estimado desde la muerte (días)	> 7 días.			
Descripción del entorno	Restos en un camino al sur del aerogenerador.			
Descripción de las actuaciones realizadas tras el hallazgo	Se traslada al congelador de la SET.			
Observaciones

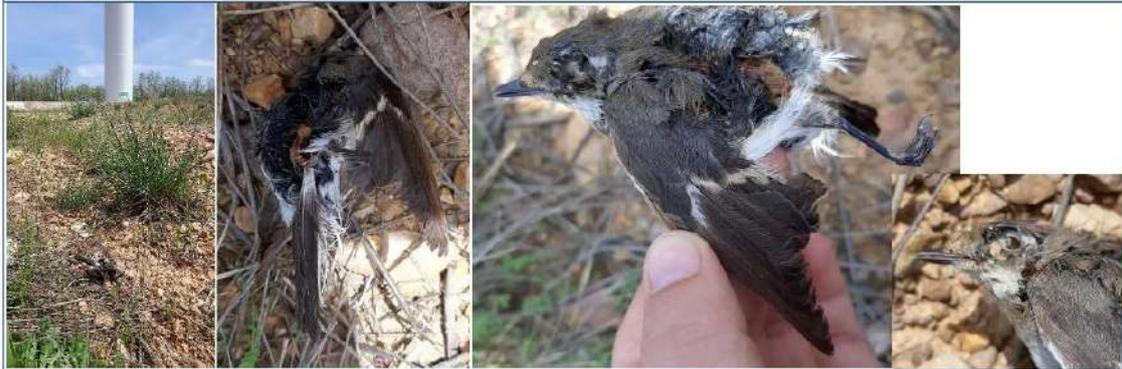
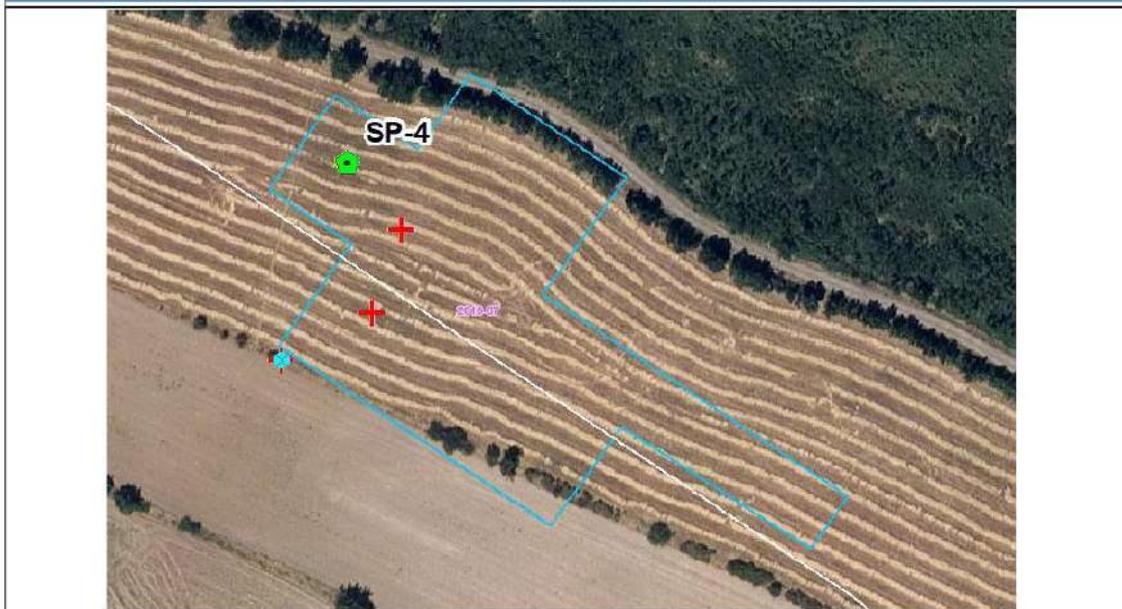
Instalación	Sierra_Pelarda	Empresa	TIM LINUM
	Nº de ficha	7	Fecha hallazgo	19/05/2022
Especie	Nombre científico	<i>Ficedula hypoleuca</i>	Nombre común	Papamoscas cerrojillo
Categoría de protección	CNEA	RPE	Catálogo Aragón	NC
Características del siniestro	Edad	Adulto	Sexo	H
Localización	Aero más próximo	SP-04	Distancia	45 metros
Coordenadas	UTM X	662114	UTM Y	4538284
Técnico de campo	Marina Sánchez Muñoz			
Ficha de visita	20220519_PE PEL_V15			
Descripción de los restos	Rígido. En avanzado estado de descomposición.			
Tiempo estimado desde la muerte (días)	> 7 días.			
Descripción del entorno	Restos entre la vegetación, cerca del canal de drenaje del sur.			
Descripción de las actuaciones realizadas tras el hallazgo	Se traslada al congelador de la SET.			
Observaciones

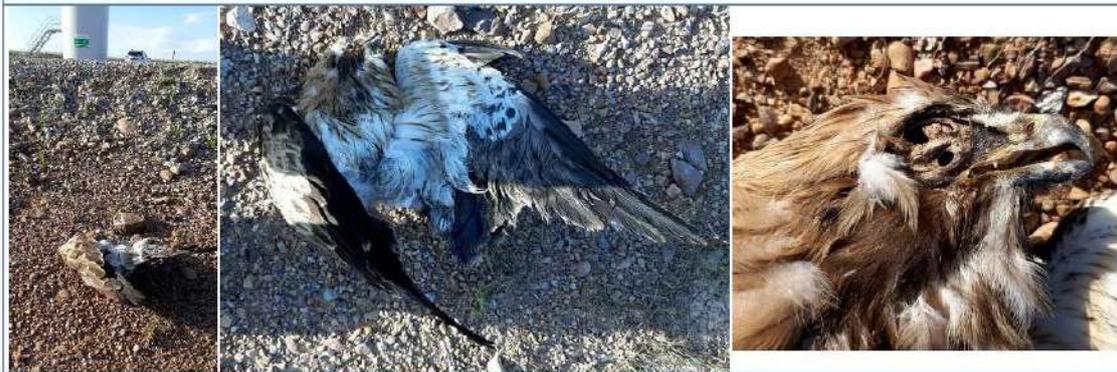
Instalación	Sierra_Pelarda	Empresa	TIM LINUM
	Nº de ficha	8	Fecha hallazgo	01/06/2022
Especie	Nombre científico	<i>Hieraetus pennatus</i>	Nombre común	Águila calzada
Categoría de protección	CNEA	RPE	Catálogo Aragón	NC
Características del siniestro	Edad	Adulto	Sexo	
Localización	Aero más próximo	SP-02	Distancia	22 metros
Coordenadas	UTM X	661236	UTM Y	4538664
Técnico de campo	Marina Sánchez Muñoz			
Ficha de visita	20220601_PE PEL_V16			
Descripción de los restos	Rígido. Sin patas ni cola. Avanzada descomposición interna.			
Tiempo estimado desde la muerte (días)	> 7 días.			
Descripción del entorno	En la cuneta de la plataforma, al S del aerogenerador.			
Descripción de las actuaciones realizadas tras el hallazgo	Se traslada al congelador de la SET.			
Observaciones	Ejemplar en fase clara. Curiosamente se encuentra prácticamente en el mismo punto que el siniestro de águila calzada registrado el 28/09/2020. Han sido las dos únicas águilas calzadas siniestradas en este parque.

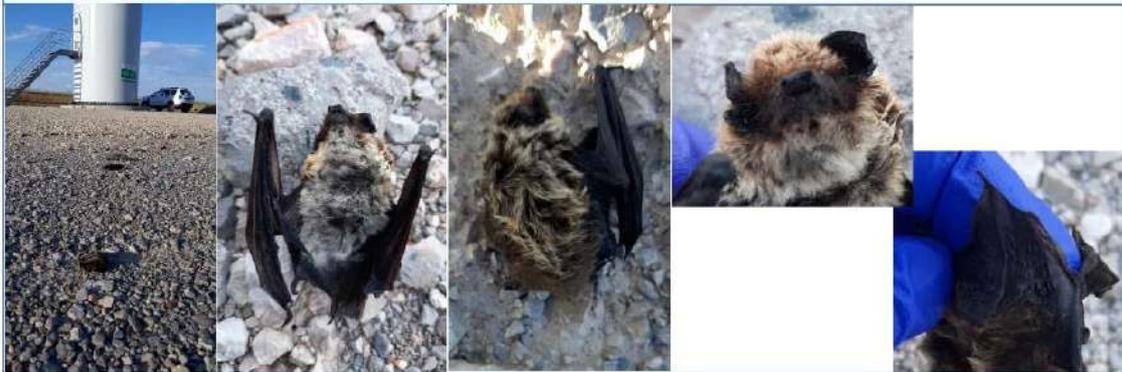
Instalación	Sierra_Pelarda	Empresa	TIM LINUM
	Nº de ficha	9	Fecha hallazgo	01/06/2022
Especie	Nombre científico	<i>Hypsugo savii</i>	Nombre común	Murciélago montañero
Categoría de protección	CNEA	RPE	Catálogo Aragón	NC
Características del siniestro	Edad	Adulto	Sexo	H
Localización	Aero más próximo	SP-02	Distancia	9 metros
Coordenadas	UTM X	661231	UTM Y	4538679
Técnico de campo	Marina Sánchez Muñoz			
Ficha de visita	20220601_PE PEL_V16			
Descripción de los restos	Entero y rígido. Con huevos de mosca.			
Tiempo estimado desde la muerte (días)	4 días.			
Descripción del entorno	En la plataforma, al SW del aerogenerador.			
Descripción de las actuaciones realizadas tras el hallazgo	Se traslada al congelador de la SET.			
Observaciones
