INFORME DE VIGILANCIA AMBIENTAL

NOVENO INFORME CUATRIMESTRAL (Tercer informe anual) PARQUE EÓLICO SIERRA PELARDA

TT.MM. DE ALLUEVA Y FONFRÍA
(PROVINCIA DE TERUEL)

NOVENO INFORME CUATRIMESTRAL
SEGUIMIENTO VIGILANCIA AMBIENTAL
PARQUE EÓLICO SIERRA PELARDA

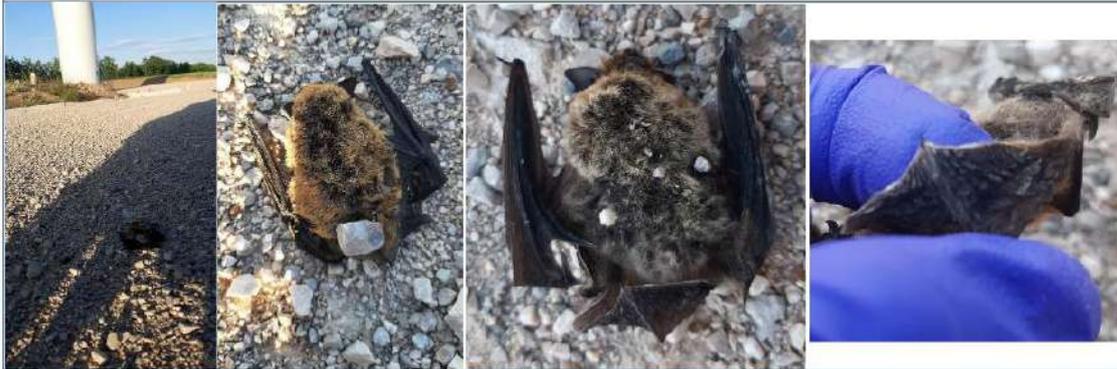
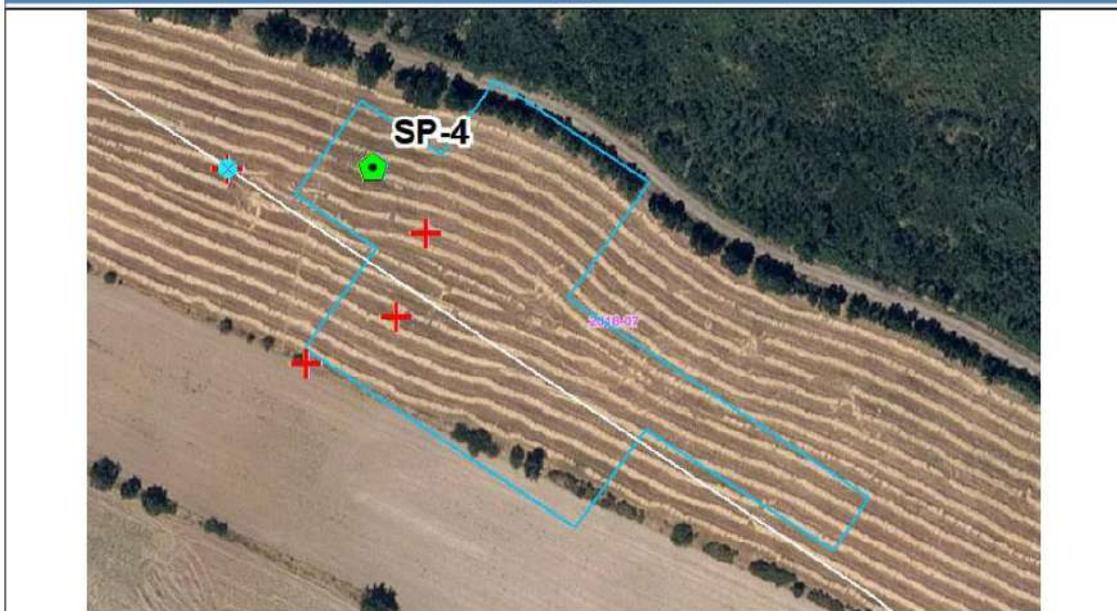
Instalación	Sierra_Pelarda	Empresa	TIM LINUM
	Nº de ficha	10	Fecha hallazgo	01/06/2022
Especie	Nombre científico	<i>Pipistrellus kuhlii</i>	Nombre común	Murciélago de borde claro
Categoría de protección	CNEA	RPE	Catálogo Aragón	NC
Características del siniestro	Edad	Adulto	Sexo	
Localización	Aero más próximo	SP-04	Distancia	31 metros
Coordenadas	UTM X	662097	UTM Y	4538327
Técnico de campo	Marina Sánchez Muñoz			
Ficha de visita	20220601_PE PEL_V16			
Descripción de los restos	Entero y rígido. Con larvas de escarabajo en el interior.			
Tiempo estimado desde la muerte (días)	7 días.			
Descripción del entorno	Al final del vial, al W del aerogenerador.			
Descripción de las actuaciones realizadas tras el hallazgo	Se traslada al congelador de la SET.			
Observaciones

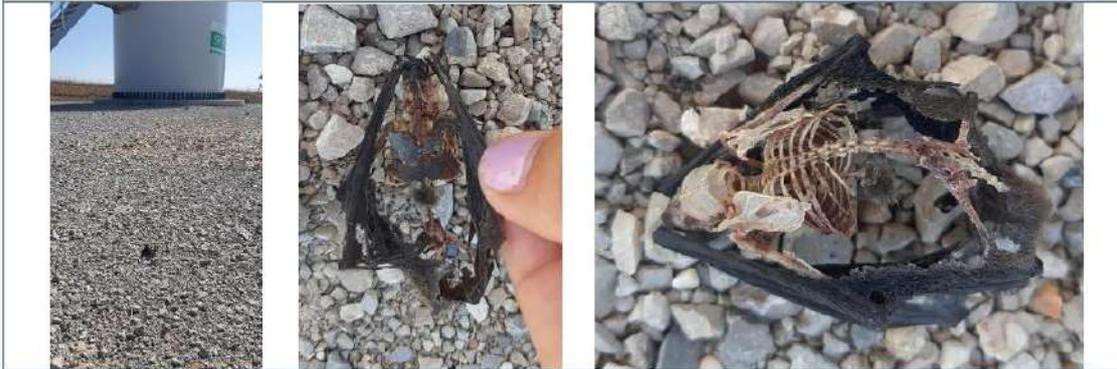
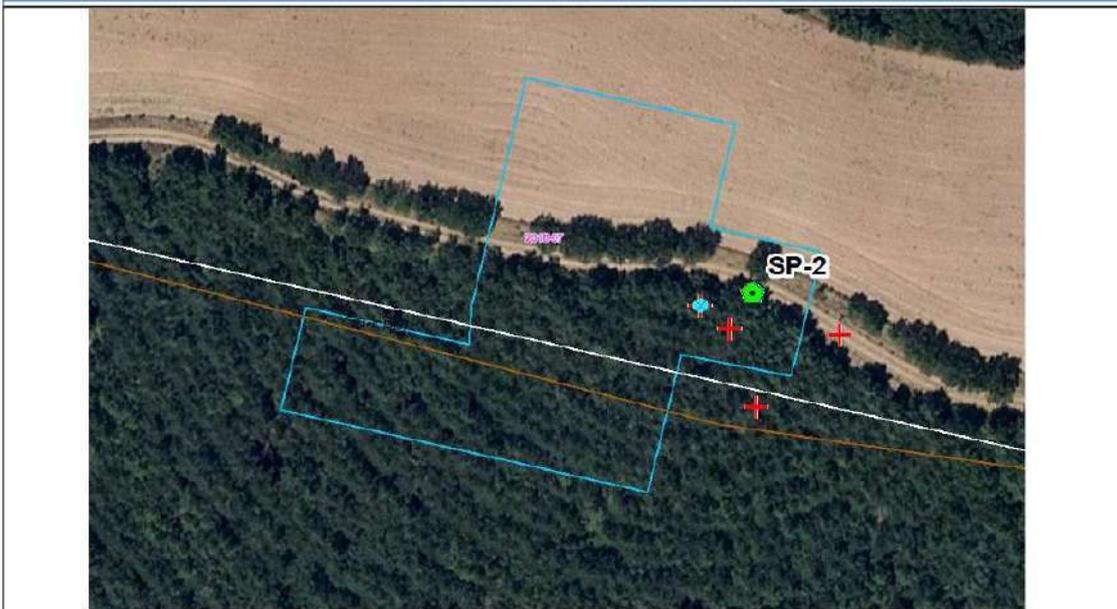
Instalación	Sierra_Pelarda	Empresa	TIM LINUM
	Nº de ficha	11	Fecha hallazgo	14/07/2022
Especie	Nombre científico	<i>Murciélago</i>	Nombre común	-
Categoría de protección	CNEA	-	Catálogo Aragón	-
Características del siniestro	Edad	Adulto	Sexo	
Localización	Aero más próximo	SP-02	Distancia	8 metros
Coordenadas	UTM X	661228	UTM Y	4538683
Técnico de campo	Marina Sánchez Muñoz			
Ficha de visita	20220714_PE PEL_V19			
Descripción de los restos	Restos en avanzada descomposición. Solo quedan los huesos y el patagio. Consumido por hormigas.			
Tiempo estimado desde la muerte (días)	> 7 días			
Descripción del entorno	Restos en la plataforma			
Descripción de las actuaciones realizadas tras el hallazgo	Se traslada al congelador de la SET.			
Observaciones	Debido al avanzado estado de descomposición no se puede determinar la especie aunque por tamaño seguramente se trate de un individuo perteneciente al género <i>Pipistrellus</i> .

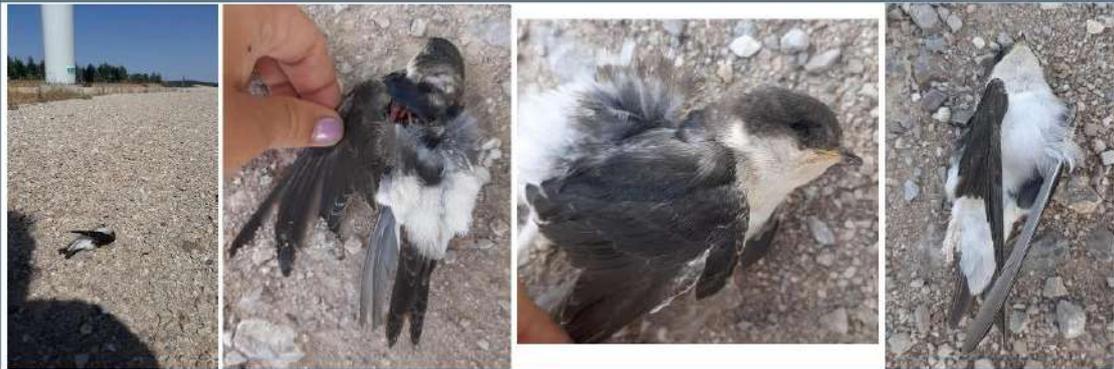
Instalación	Sierra_Pelarda	Empresa	TIM LINUM
	Nº de ficha	12	Fecha hallazgo	14/07/2022
Especie	Nombre científico	<i>Delichon urbicum</i>	Nombre común	Avión común
Categoría de protección	CNEA	RPE	Catálogo Aragón	NC
Características del siniestro	Edad	Adulto	Sexo	
Localización	Aero más próximo	SP-01	Distancia	44 metros
Coordenadas	UTM X	660832	UTM Y	4538809
Técnico de campo	Marina Sánchez Muñoz			
Ficha de visita	20220714_PE PEL_V19			
Descripción de los restos	Entero y blando. Siendo consumido por hormigas. Golpe en el dorso.			
Tiempo estimado desde la muerte (días)	1-2 días.			
Descripción del entorno	Al final del vial, al E del aerogenerador.			
Descripción de las actuaciones realizadas tras el hallazgo	Se traslada al congelador de la SET.			
Observaciones

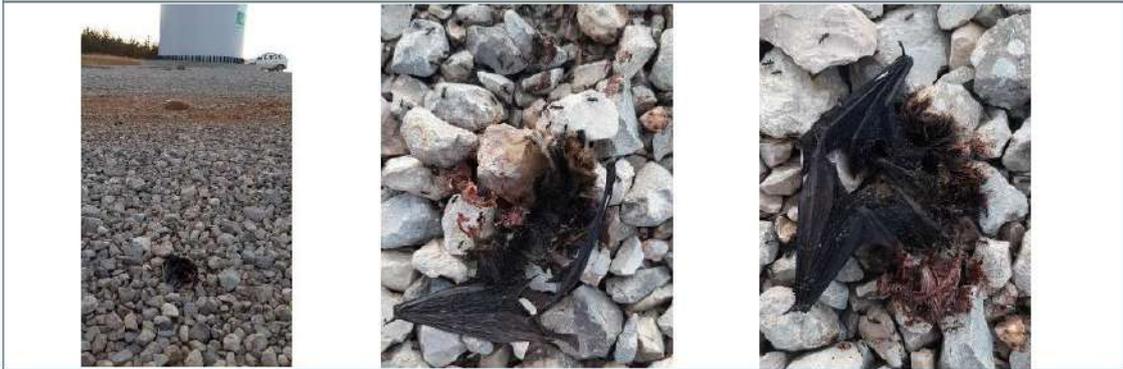
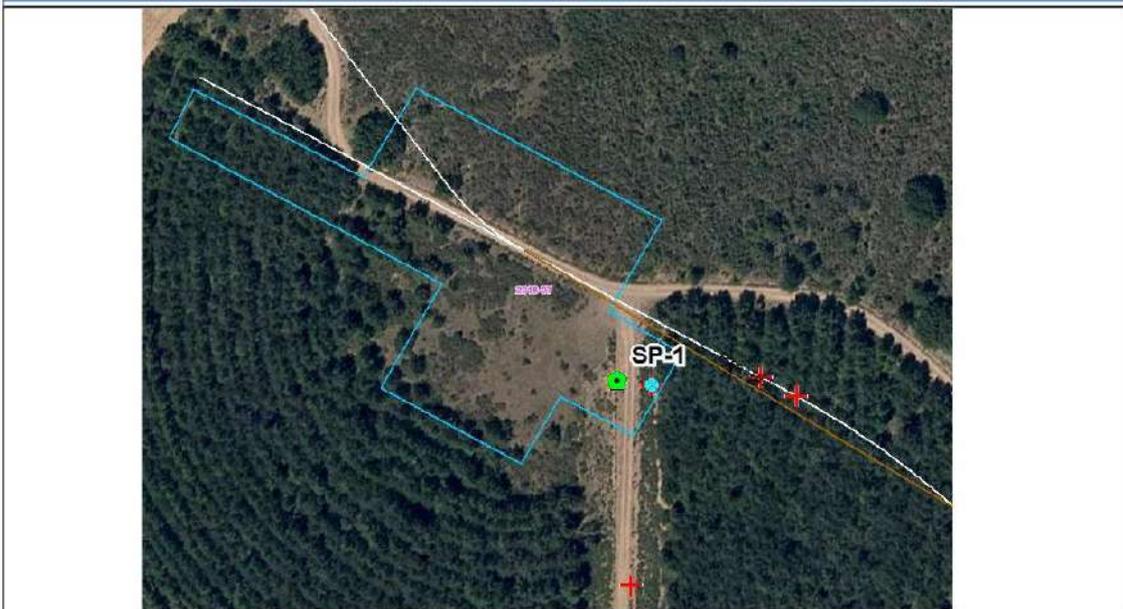
Instalación	Sierra_Pelarda	Empresa	TIM LINUM
	Nº de ficha	14	Fecha hallazgo	01/09/2022
Especie	Nombre científico	Murciélago	Nombre común	-
Categoría de protección	CNEA	-	Catálogo Aragón	-
Características del siniestro	Edad	Indeterminado	Sexo	
Localización	Aero más próximo	SP-01	Distancia	9 metros
Coordenadas	UTM X	660796	UTM Y	4538812
Técnico de campo	Marina Sánchez Muñoz			
Ficha de visita	20220901_PE PEL_V23			
Descripción de los restos	En mal estado. Prácticamente consumido por las hormigas. Además, parece que algún vehículo le pasó por encima.			
Tiempo estimado desde la muerte (días)	4 - 5 días.			
Descripción del entorno	Restos en la plataforma, al E del aerogenerador.			
Descripción de las actuaciones realizadas tras el hallazgo	Se trasladan al arcón de la subestación.			
Observaciones

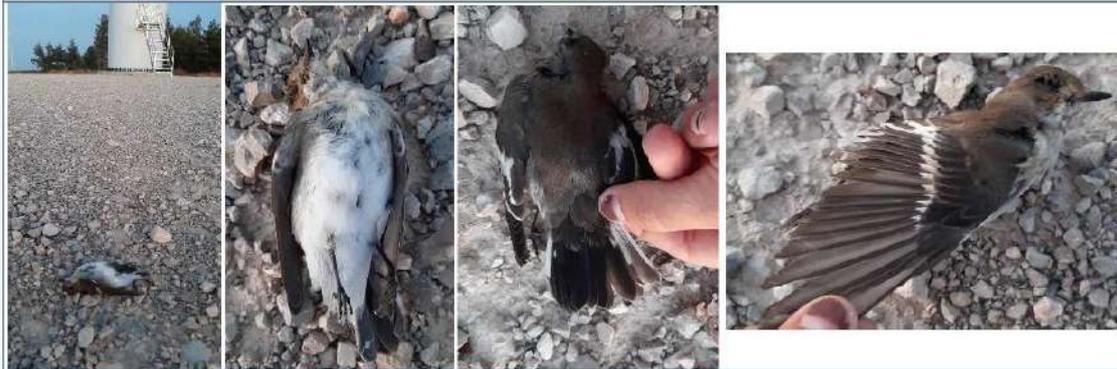
Instalación	Sierra_Pelarda	Empresa	TIM LINUM
	Nº de ficha	15	Fecha hallazgo	01/09/2022
Especie	Nombre científico	<i>Ficedula hypoleuca</i>	Nombre común	Papamoscas cerrojillo
Categoría de protección	CNEA	RPE	Catálogo Aragón	NC
Características del siniestro	Edad	Adulto	Sexo	H
Localización	Aero más próximo	SP-01	Distancia	29 metros
Coordenadas	UTM X	660765	UTM Y	4538832
Técnico de campo	Marina Sánchez Muñoz			
Ficha de visita	20220901_PE PEL_V23			
Descripción de los restos	Entero, blando y reciente.			
Tiempo estimado desde la muerte (días)	2-3 días.			
Descripción del entorno	Restos en la plataforma, al NW del aerogenerador.			
Descripción de las actuaciones realizadas tras el hallazgo	Se traslada al arcón de la SET.			
Observaciones

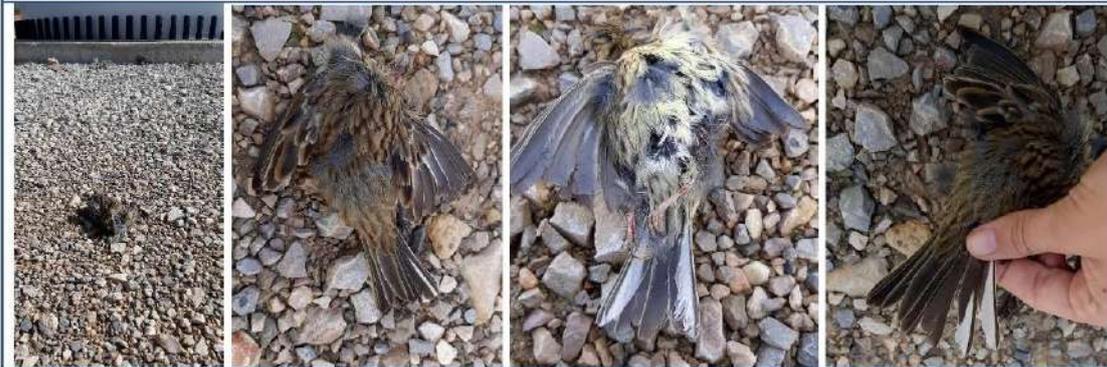
Instalación	Sierra_Pelarda	Empresa	TIM LINUM
	Nº de ficha	16	Fecha hallazgo	24/10/2022
Especie	Nombre científico	<i>Emberiza cirius</i>	Nombre común	soteño o escribano de garga
Categoría de protección	CNEA	RPE	Catálogo Aragón	NC
Características del siniestro	Edad	Adulto	Sexo	H
Localización	Aero más próximo	SP-04	Distancia	2 metros
Coordenadas	UTM X	662126	UTM Y	4538329
Técnico de campo	Marina Sánchez Muñoz			
Ficha de visita	20221024_PE PEL_V28			
Descripción de los restos	Entero y blando. Con varias fracturas.			
Tiempo estimado desde la muerte (días)	1-2 días.			
Descripción del entorno	Restos a los pies del aerogenerador.			
Descripción de las actuaciones realizadas tras el hallazgo	Se traslada al arcón de la SET.			
Observaciones

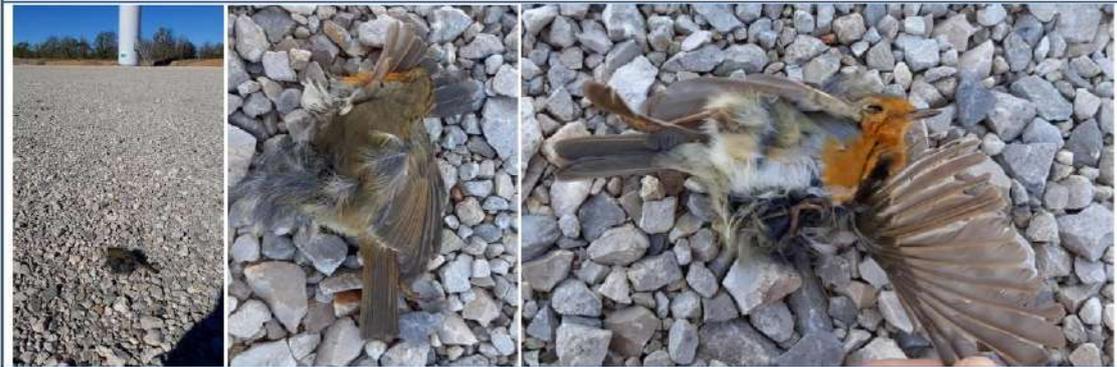
Instalación	Sierra_Pelarda	Empresa	TIM LINUM
	Nº de ficha	17	Fecha hallazgo	05/11/2022
Especie	Nombre científico	<i>Erithacus rubecula</i>	Nombre común	Petirrojo europeo
Categoría de protección	CNEA	RPE	Catálogo Aragón	NC
Características del siniestro	Edad	Adulto	Sexo	
Localización	Aero más próximo	SP-04	Distancia	60 metros
Coordenadas	UTM X	662146	UTM Y	4538270
Técnico de campo	Marina Sánchez Muñoz			
Ficha de visita	20221105_PE PEL_V30			
Descripción de los restos	Entero y blando. Con varias fracturas.			
Tiempo estimado desde la muerte (días)	1 día.			
Descripción del entorno	Siniestro en la plataforma, al SE del aerogenerador.			
Descripción de las actuaciones realizadas tras el hallazgo	Se traslada al arcón de la SET.			
Observaciones

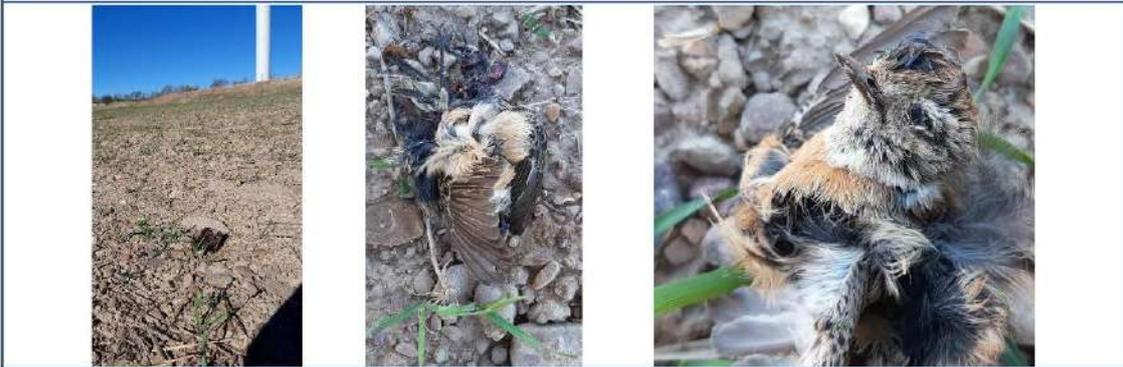
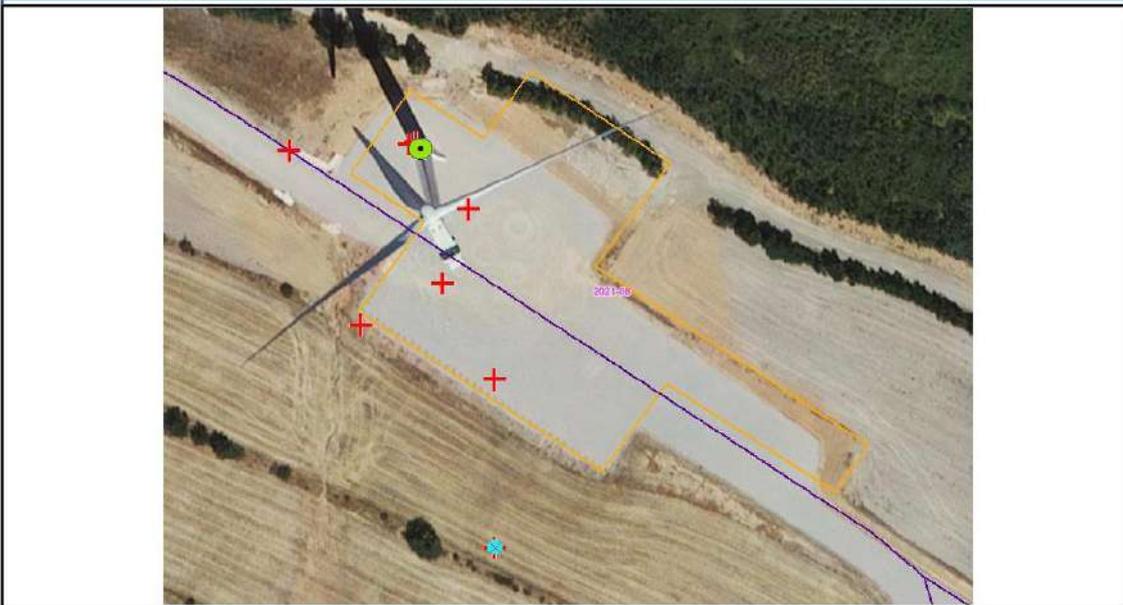
Instalación	Sierra_Pelarda	Empresa	TIM LINUM
	Nº de ficha	18	Fecha hallazgo	05/11/2022
Especie	Nombre científico	<i>Saxicola rubicola</i>	Nombre común	Tarabilla europea
Categoría de protección	CNEA	-	Catálogo Aragón	NC
Características del siniestro	Edad	Adulto	Sexo	H
Localización	Aero más próximo	SP-04	Distancia	100 metros
Coordenadas	UTM X	662146	UTM Y	4538229
Técnico de campo	Marina Sánchez Muñoz			
Ficha de visita	20221105_PE PEL_V30			
Descripción de los restos	Entero y blando.			
Tiempo estimado desde la muerte (días)	2-3 días.			
Descripción del entorno	Siniestro en un cultivo, al SE del aerogenerador.			
Descripción de las actuaciones realizadas tras el hallazgo	Se traslada al arcón de la SET.			
Observaciones
