PARQUE EÓLICO “VALDEJALÓN”
INFORME CUATRIMESTRAL
DEL PVA EN FASE DE EXPLOTACIÓN

Nombre de la instalación	PE VALDEJALON
Provincia – Ubicación instalación	TM RUEDA DE JALON - ZARAGOZA
Nombre del titular	MOLINOS DEL EBRO S.A.
CIF del titular	A50645480
Nombre de la empresa de vigilancia	ARAGONEA S.L.
Tipo de EIA	EIA Ordinario
Informe de FASE de	EXPLOTACIÓN
Periodicidad del informe según DIA	CUATRIMESTRAL
Año de Seguimiento nº	AÑO 1
N.º de informe y año seguimiento	INFORME Nº3 del AÑO 1
Periodo que recoge el informe	DICIEMBRE 2022 – MARZO 2023

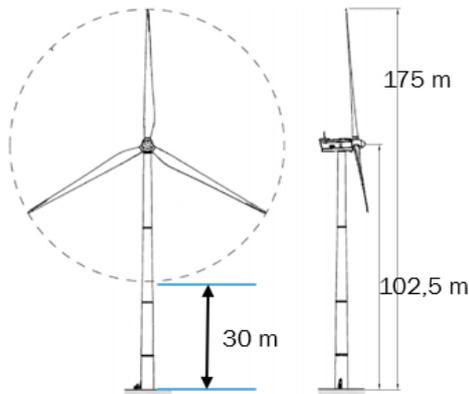
Tipo aerogenerador	Siemens Gamesa 145
Dist de punta de pala al suelo	30 m
Altura buje	102,5 m
Diámetro de palas	145 m
Distancia entre 2 AE	450 m
Distancia entre punta de palas	300 m

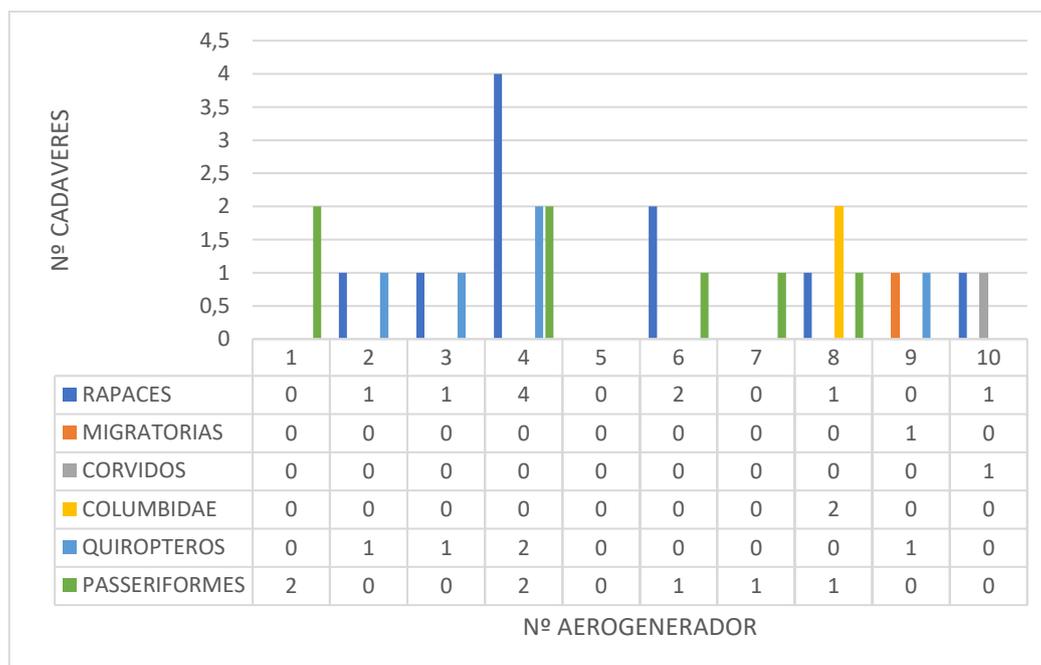
El aerogenerador que más impacto tiene en relación con la mortalidad es el nº4, ubicado en el extremo norte del parque, rodeado por una gran extensión de cultivos de secano.

En el ultimo cuatrimestre los aerogeneradores de mayor impacto es el 8 y 10.

Valorando los dos primeros gráficos, observamos que en el aerogenerador 4, en el cual se produce la mayor mortalidad.

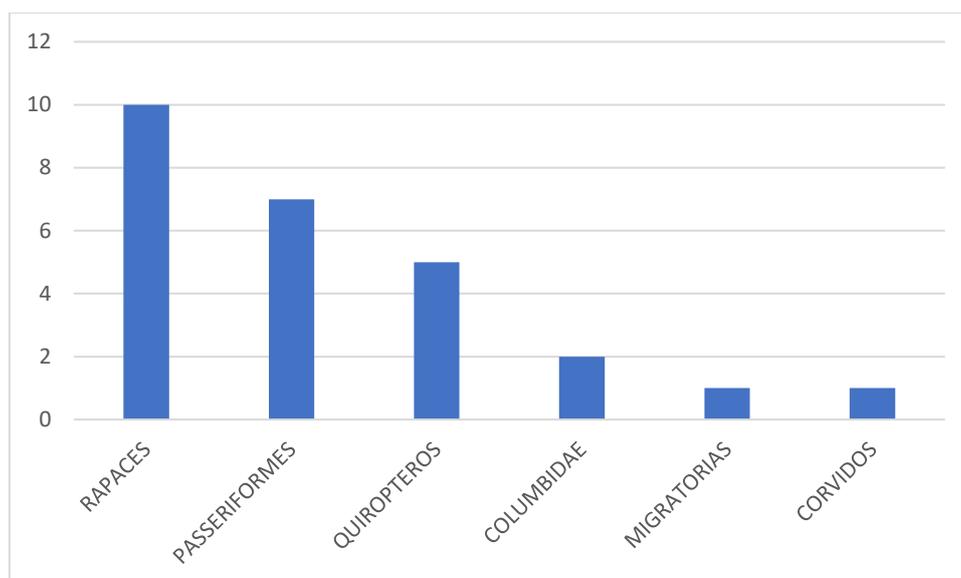
Tal y como se observa en este gráfico, las especies de pájaros de pequeño tamaño (paseriformes) son las más afectadas por el parque eólico, seguida de los murciélagos y buitre leonado.

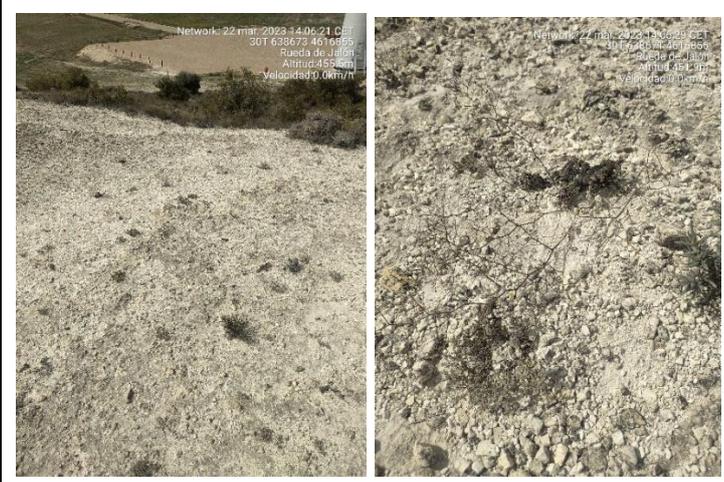
Durante la visita realizada con fecha de 22 de marzo de 2023, se identifican en los relieves naturales del entorno del AE10, varios individuos de *Limonium ruizii*.

<p>Especie: <i>Limonium ruizii</i>. Endémica.</p> <p>Catalogada: Vulnerable en Aragón.</p> <p>Habitat: saladares y cubetas endorreicas, así como barrancos arcillosos y yesosos donde se acumulan sales, en zonas de clima semiárido. Aunque se encuentra también en cerros erosionados y áridos con romerales y sabinas negras.</p> <p>Ubicación: PE Valdejalón, junto AE10.</p> <p>Estado: colonia de varios individuos en buen estado de conservación.</p>
---	--

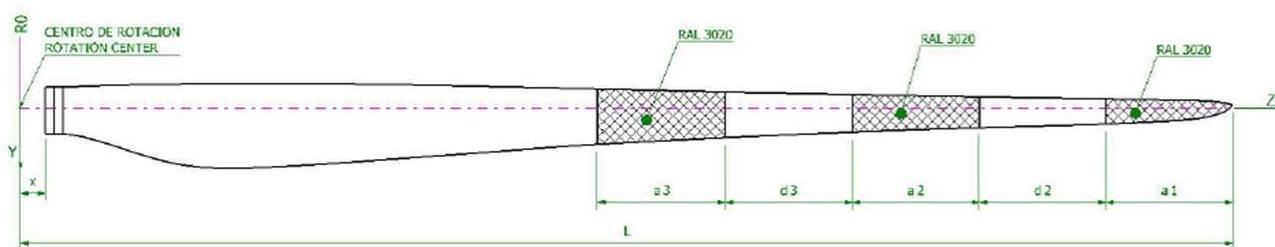
Pintado de palas en los aerogeneradores 4 y 9: el patrón de pintado serán tres tramos de seis metros cada uno como se muestra en la siguiente imagen.
