# Planta Solar Fotovoltaica "ACAMPO ARPAL"

## VIGILANCIA AMBIENTAL EN FASE DE EXPLOTACIÓN

NOMBRE DE LA INSTALACIÓN	PLANTA FOTOVOLTAICA "ACAMPO ARPAL"
PROVINCIA UBICACIÓN INSTALACIÓN	ZARAGOZA
NOMBRE DEL TITULAR	EDP RENOVABLES ESPAÑA, S.L.U
CIF DEL TITULAR	B91115196
NOMBRE DE LA EMPRESA VIGILANCIA	CIMA DESARROLLO Y MEDIO AMBIENTE, SLU
INFORME DE FASE DE	EXPLOTACIÓN
PERIODICIDAD DEL INFORME SEGÚN DÍA	CUATRIMESTRAL
AÑO DE SEGUIMIENTO	Año 1
Nº DE INFORME Y AÑO DE SEGUIMIENTO	INFORME Nº1 DEL AÑO 1
PERIODO QUE RECOGE EL INFORME	DICIEMBRE 2022 – MARZO 2023

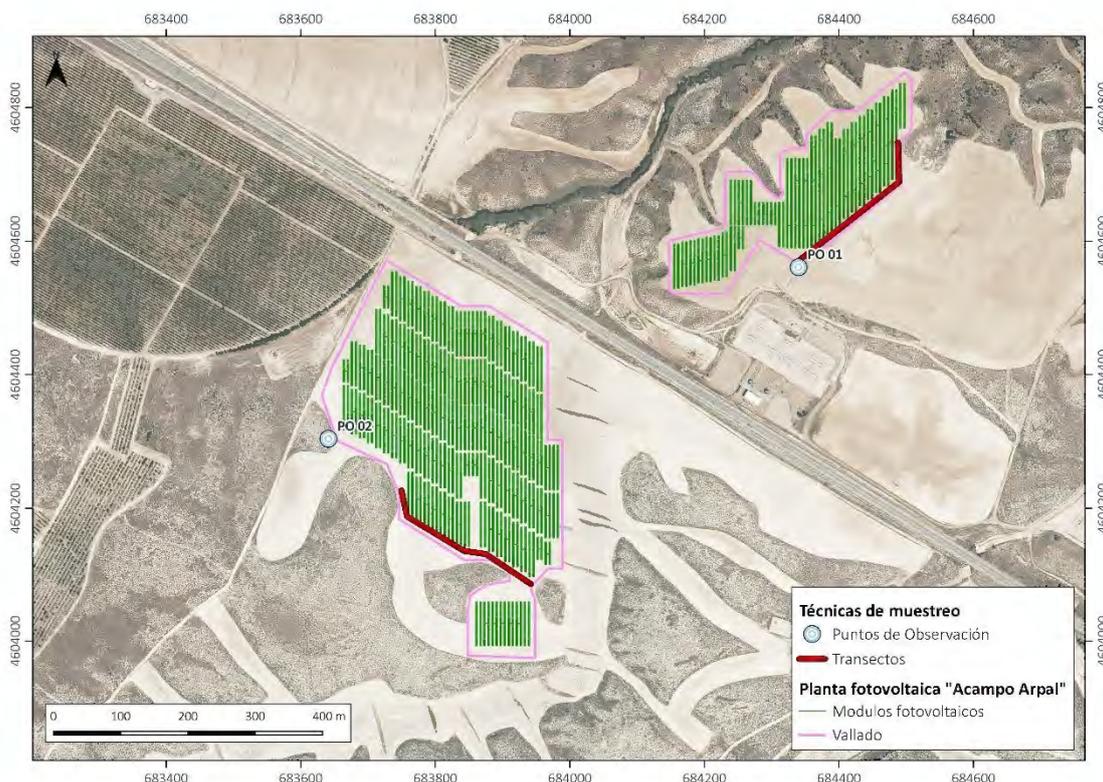
**Ilustración 2.** Transectos de censo y puntos de observación en la planta fotovoltaica “Acampo Arpal”.

Para ello se escogieron dos puntos de observación elevados desde donde resultaba posible observar cada recinto solar (Tabla 2; Ilustración 2).

Para ello se realizaron dos recorridos a pie de unos 250 m de longitud (uno en cada recinto; Ilustración 2) a baja velocidad (unos 2 km/hora), anotándose todas las aves vistas u oídas. Como medida de densidad se proporciona el número total de ejemplares detectados mensualmente en el conjunto de los recorridos.

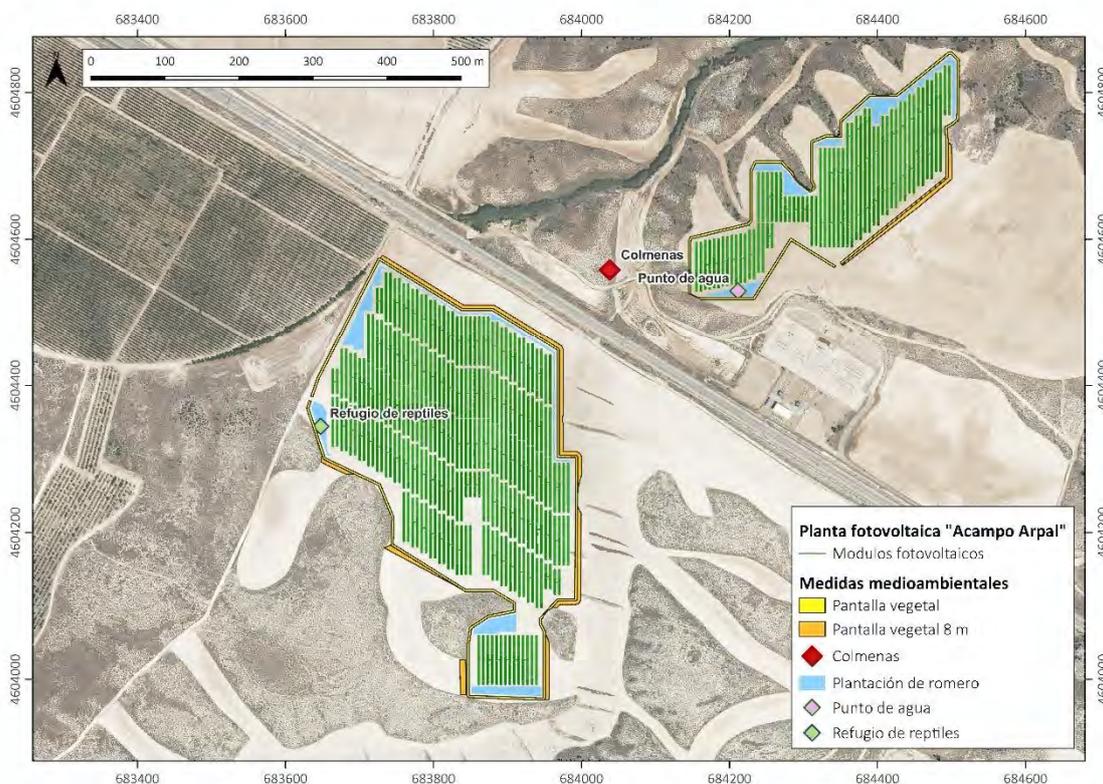
**Ilustración 3.** Medidas medioambientales ejecutadas en la planta fotovoltaica "Acampo Arpal".

Además, se plantaron arbustos autóctonos formando pantallas vegetales alrededor del vallado perimetral tal y como se solicita en las autorizaciones (en algunos casos para alcanzar un grosor de 8 metros) y se ha revegetado los tramos de zanja que afectaban a espacios ocupados por vegetación natural (Ilustración 3).

Adicionalmente para favorecer la diversidad y la producción apícola, EDPR ha plantado una hectárea de romeros distribuidos a lo largo de los dos recintos fotovoltaicos y colocado colmenas en el entorno.

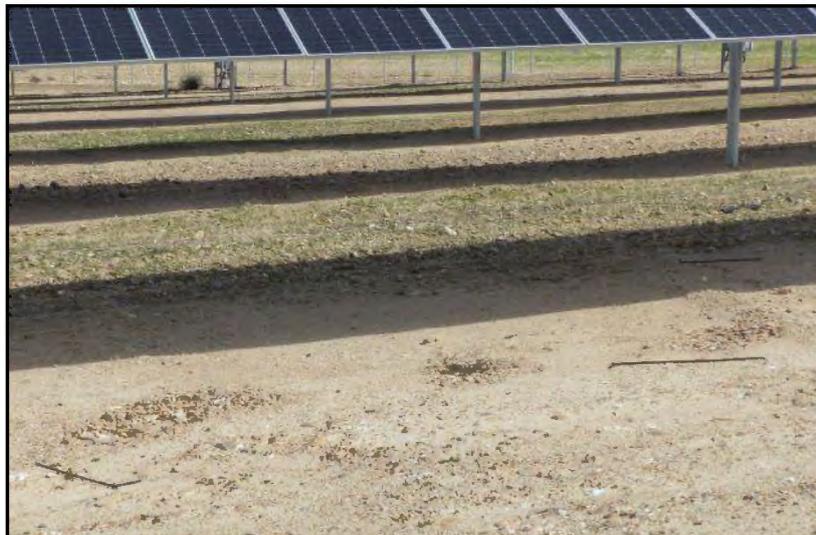
**Fotografía 1.** Crecimiento herbáceo en el interior del recinto solar (22/03/2023)

Actualmente, en las zonas donde se realizó hidrosiembra, el crecimiento de la vegetación es irregular. Existen pasillos entre las placas solares donde se ha desarrollado cobertura herbácea, aunque de escasa altura (Fotografía 1).

No obstante, en la mayor parte de estos pasillos, las semillas no han llegado a brotar y el suelo está prácticamente desprovisto de vegetación. En algunos casos, especialmente en el perímetro de la planta, se debe al paso de vehículos y en otros, como en las zonas entre dos motores, es debido a que no se pudo realizar la hidrosiembra por la imposibilidad de acceso de la maquinaria destinada a ello.

Por lo tanto, la cobertura vegetal tanto en el interior del recinto como en su perímetro es baja en general. Se considera que actualmente, tras el descompactado y la siembra realizada, el terreno está preparado para la recolonización por parte de la vegetación natural. No obstante, se tiene previsto reforzar la pantalla vegetal mediante la reposición de marras cuando las condiciones sean las más propicias para el enraizamiento.

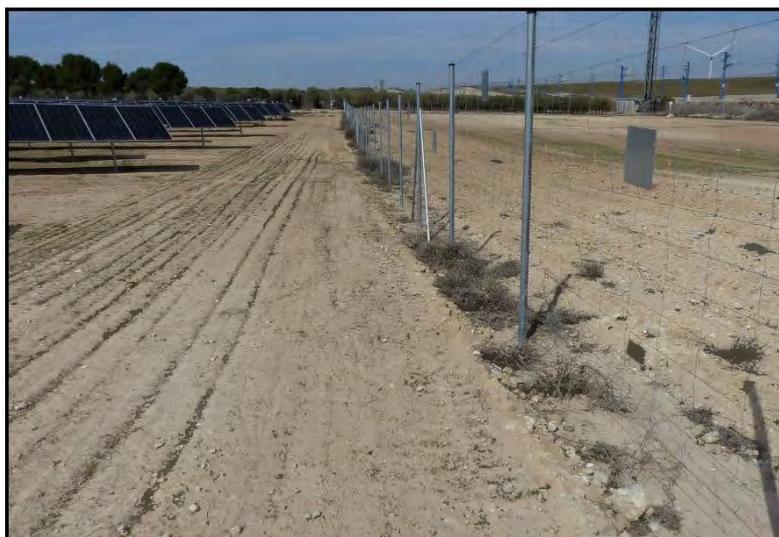
**Fotografía 2.** Desarrollo vegetal en el vallado perimetral de la planta solar "Acampo Arpal". Vista desde el interior de la planta (22/03/2023)

Sin embargo, la ausencia de lluvias durante la primavera ha sido la principal causa del bajo enraizamiento de las semillas y también del escaso desarrollo de los plantones de retama ubicados en el vallado perimetral (Fotografía 2).

La sequía registrada ha provocado, además, que la población de conejos circundante viera en estas pequeñas plantas una fuente de alimento accesible y nutritiva, a pesar de haber

sido rociadas con un repelente específico. De esta manera, los conejos han consumido los brotes de estos arbustos impidiendo su desarrollo.

- El éxito de la restauración paisajística es bajo, debido a la prolongada sequía que está afectando a la península ibérica y que dificulta el enraizamiento de las semillas y plantones. A ello hay que añadir que los conejos se alimentaron preferiblemente de esta vegetación joven por la falta de otras fuentes de alimentación más nutritivas. En este sentido, se tiene previsto reforzar la pantalla vegetal en el siguiente periodo apto para la plantación.

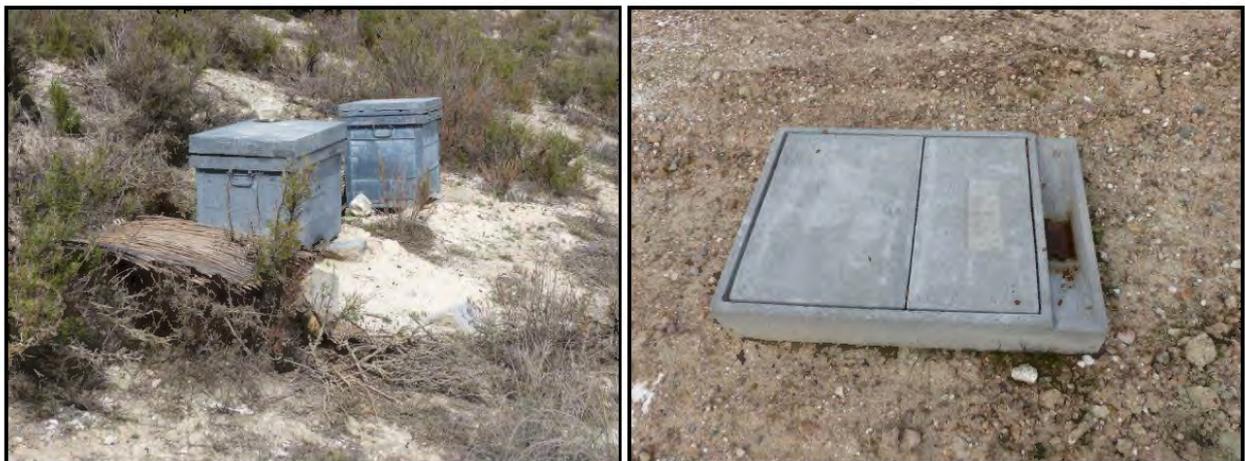
**Fotografía 3.** Instalación de colmenas (izquierda) y bebedero para abejas (derecha) en las inmediaciones de la planta solar "Acampo Arpal" (22/03/2023)

Siguiendo con esta actuación, EDPR ha instalado dos colmenas y un bebedero para abejas en una de las zonas de romerales de la parcela norte (Fotografía 3; Ilustración 3).

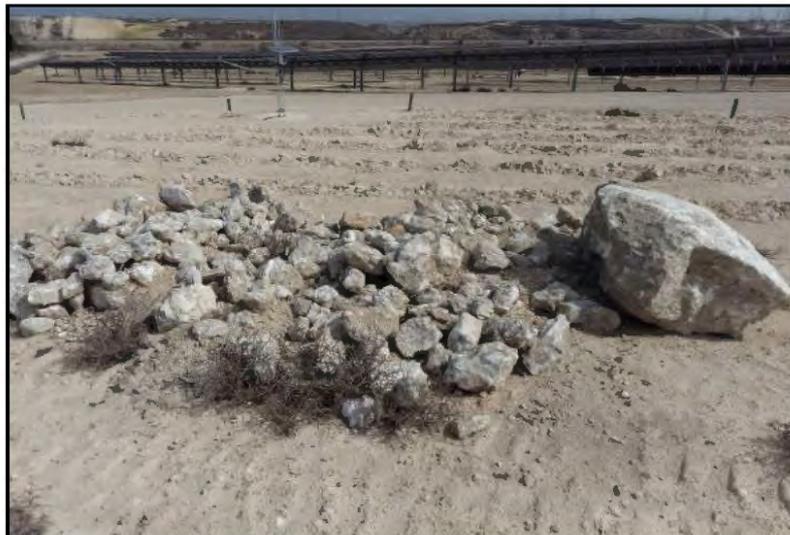
*Fotografía 4. Refugio de reptiles en el interior de la planta solar “Acampo Arpal” (22/03/2023)*

Igualmente, con el propósito de favorecer la diversidad faunística de la zona, se ha creado un refugio para reptiles en el recinto Sur, pero que también puede ser empleado por pequeños mamíferos, insectos y otros artrópodos diversos (Fotografía 4). Actualmente se ha registrado, al menos, actividad de conejo.
