INFORME CUATRIMESTRAL FASE EXPLOTACIÓN- 1^{er} INFORME 1^{er} AÑO

FV CALATAYUD I

DICIEMBRE 2022 - MARZO 2023

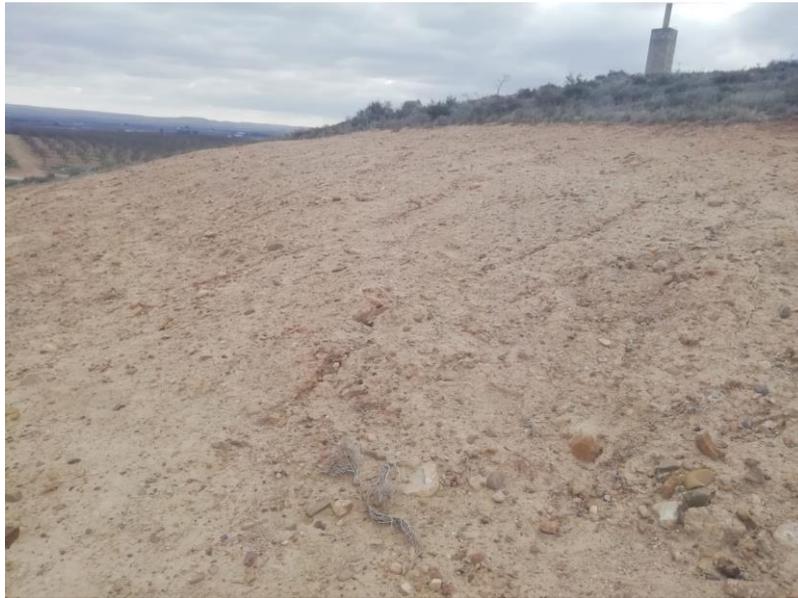
Actualización de la tarea: dentro de la planta fotovoltaica no existen superficies restauradas. Sí existe, sin embargo, una hidrosiembra efectuada en la base del apoyo 32 de la LAAT. La hidrosiembra no ha prosperado, por lo que de cara al otoño habría que replantear la actuación y realizar una nueva hidrosiembra, o realizar algún tipo de actuación alternativa, tal como una pequeña repoblación con especies de matorral bajo presentes en la zona.

Estado de la zona hidrosemada

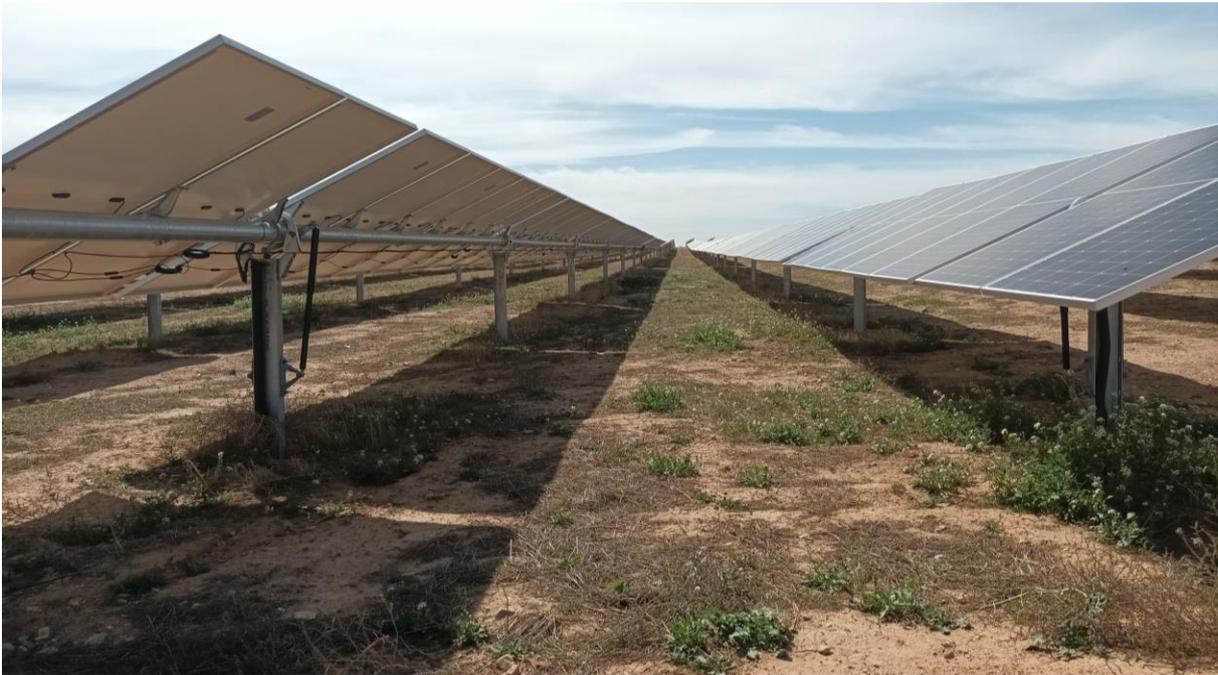
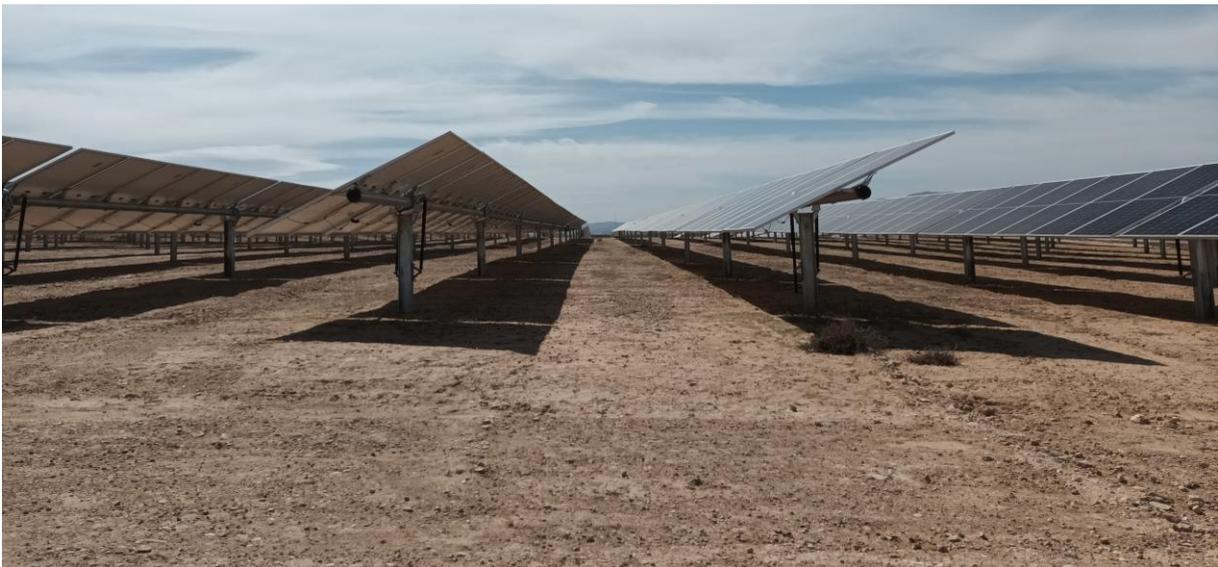
Actualización de la tarea: la naturalización del interior del proyecto se está produciendo de forma desigual según la zona de la que se trate. Así, encontramos áreas en las que la cubierta vegetal progresa adecuadamente, cubriendo ya buena parte de la superficie, mientras que aún hay zonas en las que el suelo permanece completamente desnudo. Conviene señalar que la escasez de precipitaciones no ha ayudado nada en este sentido, y que, dado que la planta apenas lleva unos meses en producción, aún es pronto para sacar conclusiones en este sentido. En las sucesivas visitas que se vayan realizando se dará seguimiento a la evolución de la vegetación en el interior de la planta.

Contraste entre zonas regeneradas y sin regenerar en la FV Calatayud I

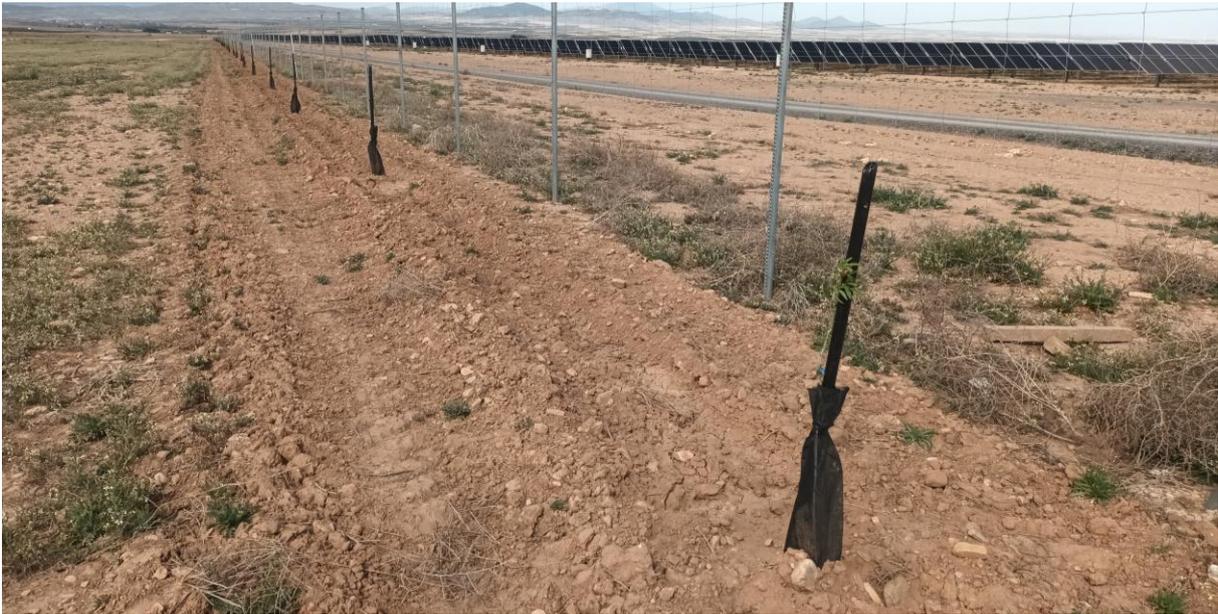
Actualización de la tarea: la pantalla vegetal dispuesta a lo largo del perímetro del proyecto, compuesta por almendros *Prunus dulcis*, evoluciona satisfactoriamente y salvo alguna marra puntual, las plantas se encuentran en buen estado. De acuerdo con la información aportada por el personal de la planta, se han realizado riegos asistenciales, lo que sin duda ha contribuido al buen estado de la misma.

Almendros plantados a lo largo del vallado perimetral en la FV Calatayud I

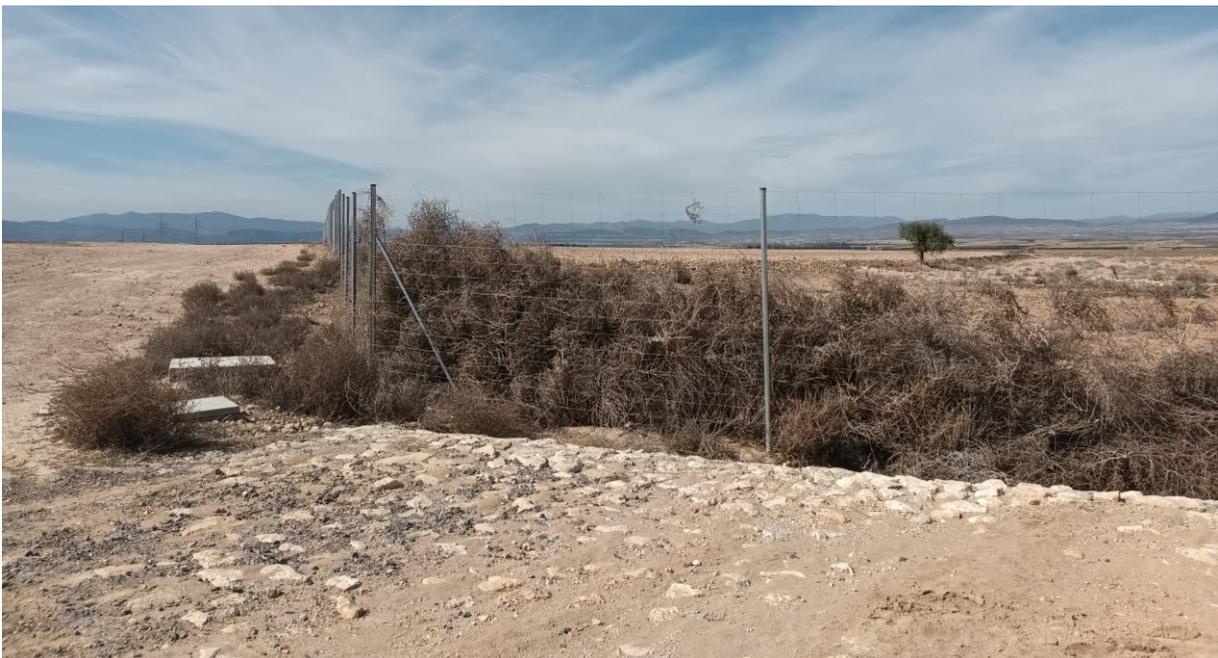
Actualización de la tarea: la planta cuenta con los medios de extinción adecuados. No se detectan posibles focos, a excepción de una pequeña acumulación de capitanas *Salsola Kali* en una parte concreta del vallado que habría que retirar para evitar el acúmulo de materia vegetal, para lo que ya se han dado instrucciones a la empresa promotora.

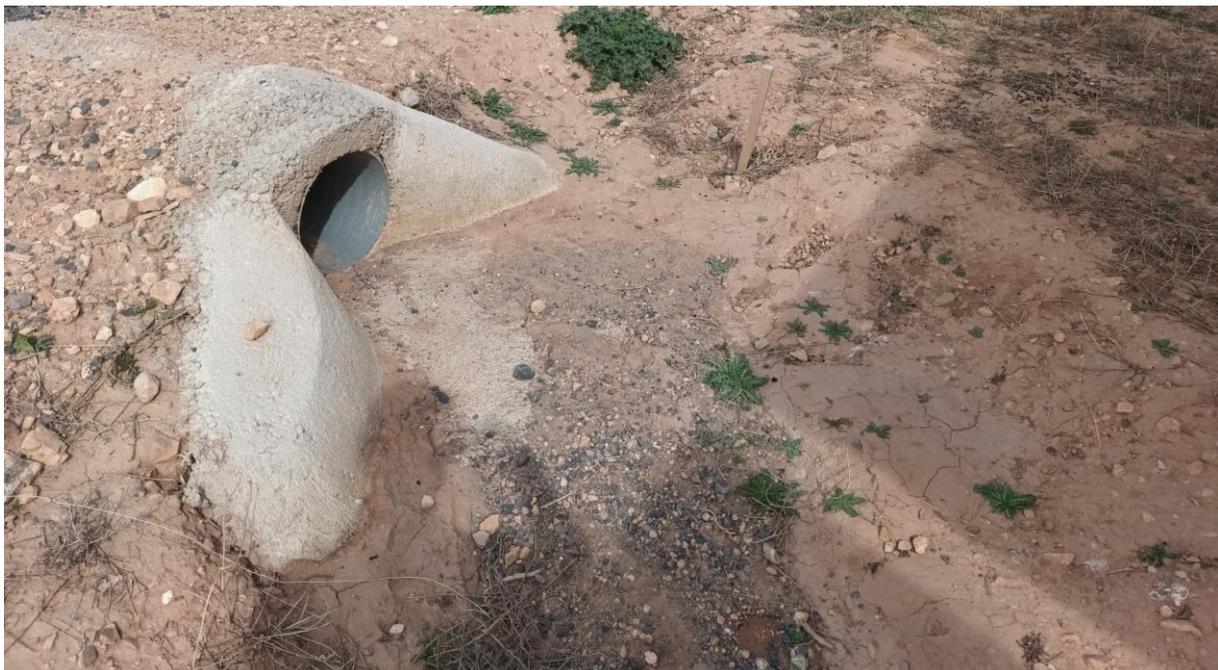
Actualización de la tarea: el estado del drenaje realizado en el interior de la planta es el adecuado y no presenta obstrucciones. Como ya se indicara en el apartado referente al control de la regeneración de la vegetación, hay zonas en las que no existe nada de cobertura vegetal. Este hecho puede provocar que, ante episodios de precipitaciones fuertes, se originen pequeños procesos erosivos que a la larga den lugar a la aparición de cárcavas y problemas serios de erosión. En el sector nordeste de la planta, aquel que presenta algo de pendiente en el terreno, es en el que se observa una mayor ausencia de regeneración, y también la aparición de pequeñas erosiones como las anteriormente indicadas. Por este motivo, se monitorizarán al detalle estas pequeñas afecciones y se ha recomendado a la empresa propietaria tomar medidas para favorecer la aparición de vegetación en el interior del proyecto y evitar, a corto-medio plazo, la aparición de problemas de relevancia relacionados con la erosión del terreno.

Estado del drenaje en el interior de la planta.

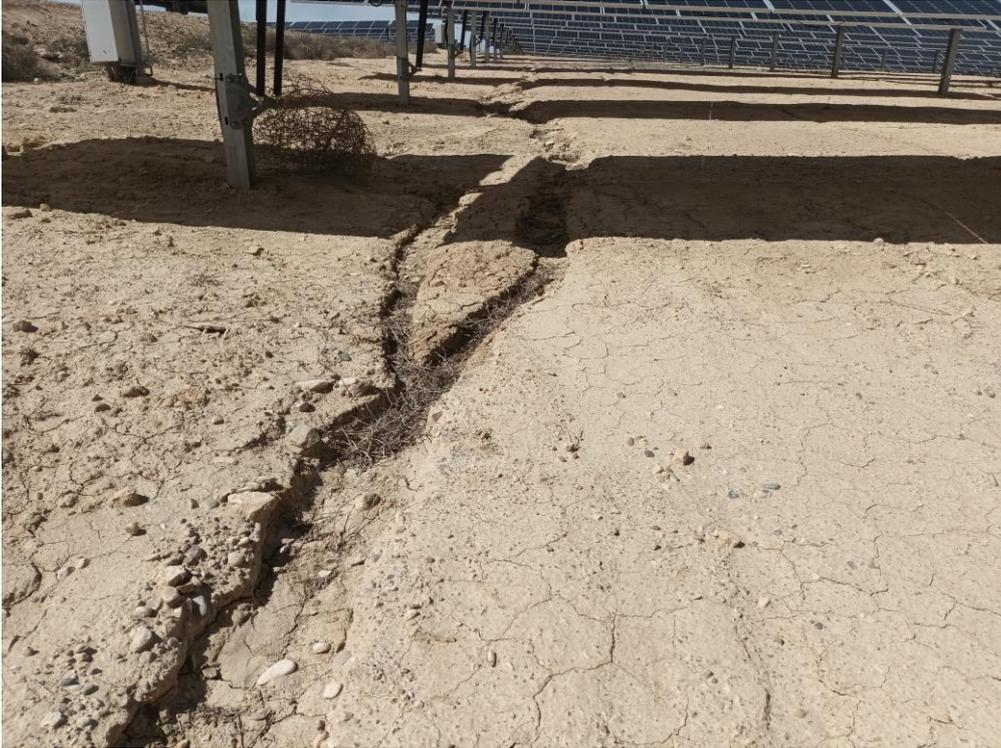
Pequeños procesos erosivos localizados en el sector este del proyecto.
