INFORME CUATRIMESTRAL FASE EXPLOTACIÓN- 1^{er} INFORME 2^o AÑO

ALIAGAR 2 - FASE II

Nombre de la instalación:	FV "El Aliagar 2 – Fase II"
Provincia/s ubicación de la instalación:	Zaragoza
Nombre del titular:	ALECTORIS ENERGIA SOSTENIBLE 4, S.L.
CIF del titular:	B-99451874
Nombre de la empresa de vigilancia:	Athmos Sostenibilidad SL
Tipo de EIA:	Ordinaria
Informe de FASE de:	EXPLOTACIÓN
Periodicidad del informe según DIA:	Cuatrimestral
Año de seguimiento n ^o :	AÑO 2
N ^o de informe y año de seguimiento:	INFORME n ^o 1 del AÑO 2
Periodo que recoge el informe:	SEPTIEMBRE 2022 - DICIEMBRE 2022

SEPTIEMBRE - DICIEMBRE 2022

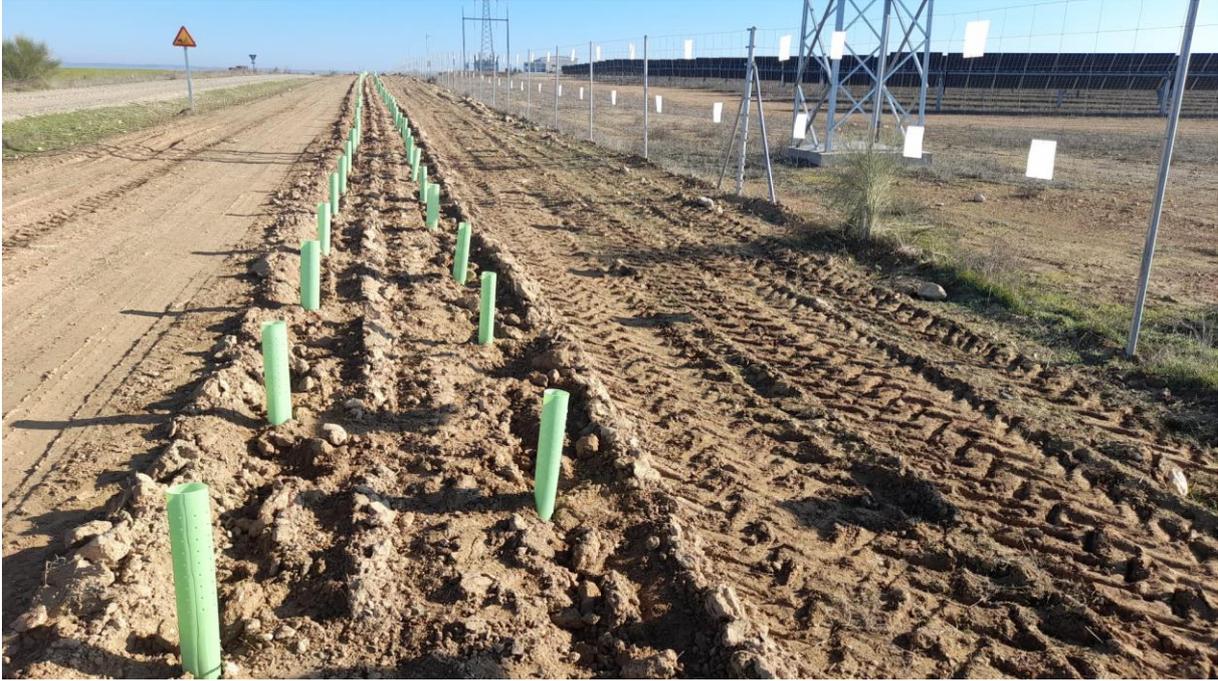
Por otra parte, un pequeño sector de la pantalla vegetal se vio afectado por la realización de una zanja para la evacuación de energía, ya que esta transcurre en paralelo al vallado durante unos doscientos (200) metros aproximadamente. Tras la finalización de las obras, la empresa responsable se encargó de reponer la parte afectada de la pantalla vegetal, respetando tanto las especies como el marco de plantación original. A día de hoy evoluciona favorablemente.

Zona de la pantalla vegetal afectada por la zanja de evacuación y reparada posteriormente.

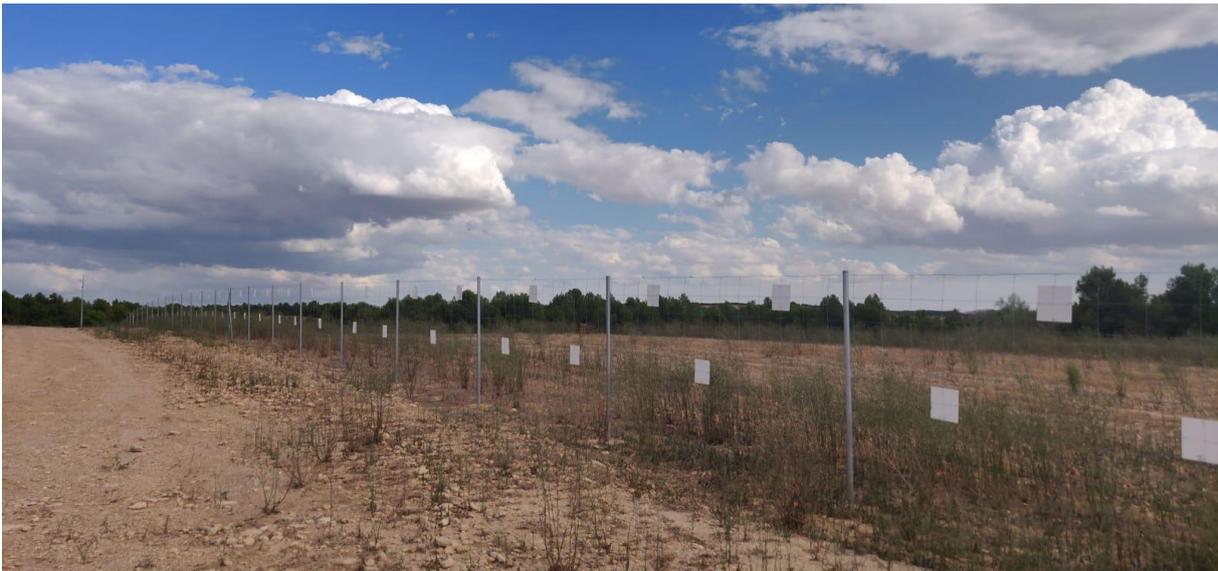
Por último, indicar que durante el mes de septiembre finalizó la instalación de las placas de PVC que se han colocado a lo largo del todo el vallado perimetral con el fin de evitar posibles colisiones de aves contra el mismo y de dar respuesta al condicionado de la DIA del proyecto que indica lo siguiente:

Placas de PVC colocadas sobre el vallado para evitar posibles colisiones de avifauna.

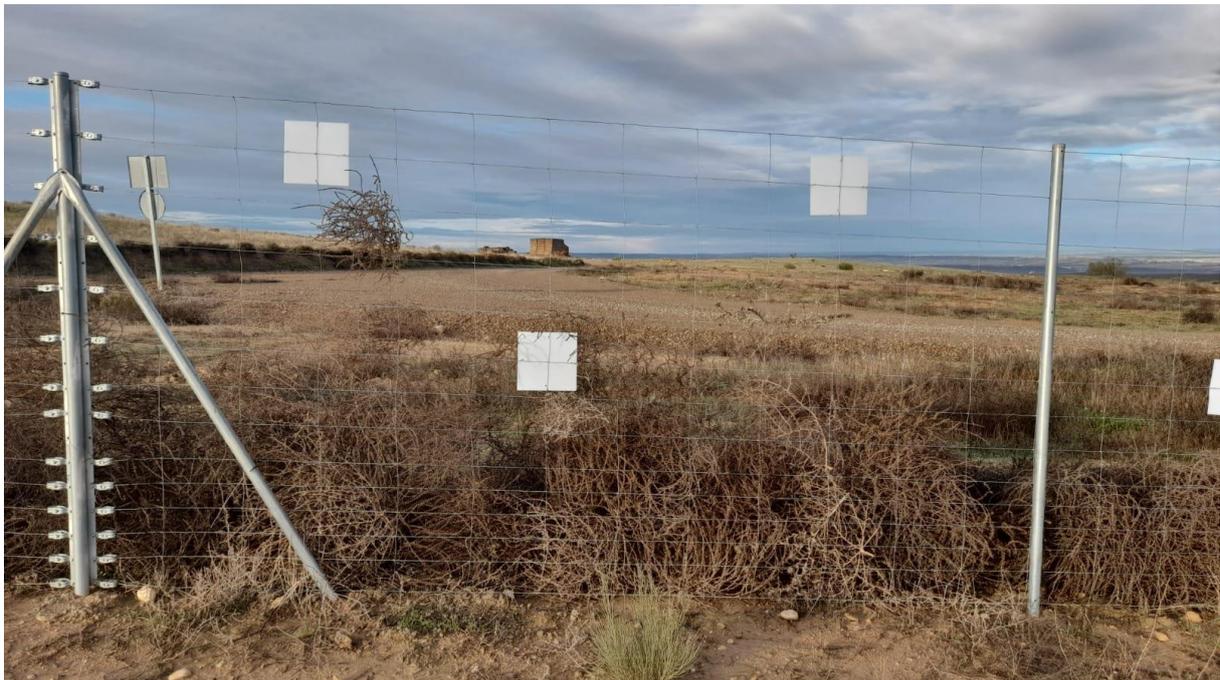
Actualización de la tarea: a lo largo del mes de diciembre se ha detectado cierta acumulación de plantas de capitanas *Salsola Kali* en algunas partes del vallado. Dicha acumulación podría comprometer la integridad del mismo pero sobre todo, una vez llegada la época estival, podría suponer un riesgo de incendio por la acumulación de material vegetal seco. Por estos motivos se insta a la empresa responsable de la gestión de la planta a eliminar las capitanas acumuladas en el vallado. Se solicitan permisos para la realización de quemas controladas, y actualmente se está a la espera de sean concedidos. En el siguiente informe se dará seguimiento a este asunto

Plantas de capitanas acumuladas en el vallado del proyecto.

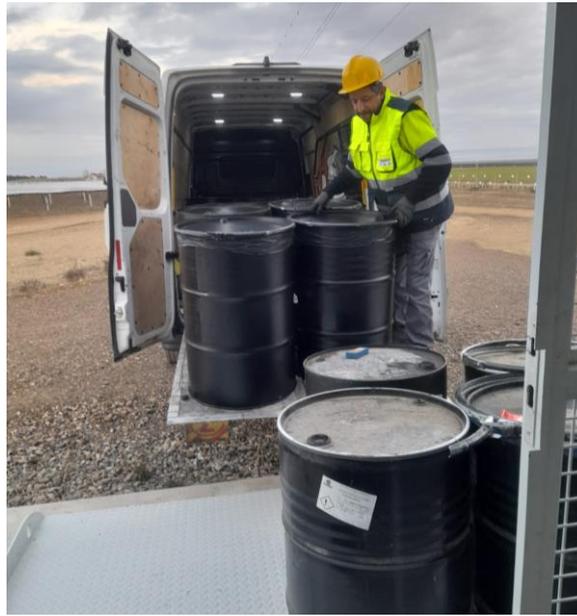
Actualización de la tarea: en el mes de diciembre se procedió al vaciado del punto limpio de la planta. En el Anexo II, documentación complementaria, se adjunta el albarán de recogida del mismo.

Operario procediendo a la retirada de los residuos del punto limpio.

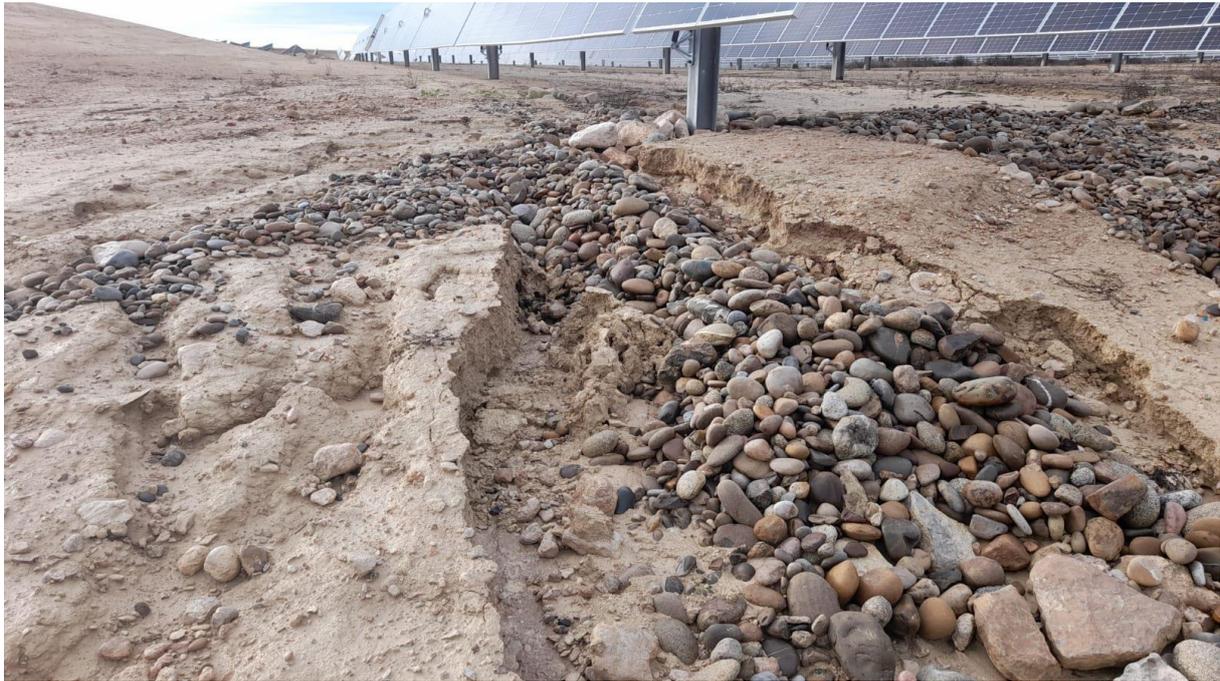
Actualización de la tarea: como se indicó en un punto anterior, durante el pasado período cuatrimestral se llevó a cabo un estudio pormenorizado del estado de la regeneración de la vegetación en el interior del proyecto. Se detectaron zonas en las que la regeneración era muy precaria o inexistente y se estableció una correlación directa entre la existencia de vegetación en estas zonas y el origen de ciertos procesos erosivos que se han producido en la planta tras períodos de fuertes lluvias. Todo ello fue recogido en un informe específico y puesto en conocimiento de la empresa promotora. Se tiene conocimiento de que se están estudiando medidas, pero por el momento no se ha realizado actuación al respecto y se está a la espera de que se realicen las reparaciones pertinentes y se tomen medidas para evitar que se agraven dichos procesos, ya que durante el mes de diciembre, algunos de ellos empeoraron tras otro episodio de lluvias fuertes.

Una de las zonas más afectadas por la erosión en el interior de la planta.

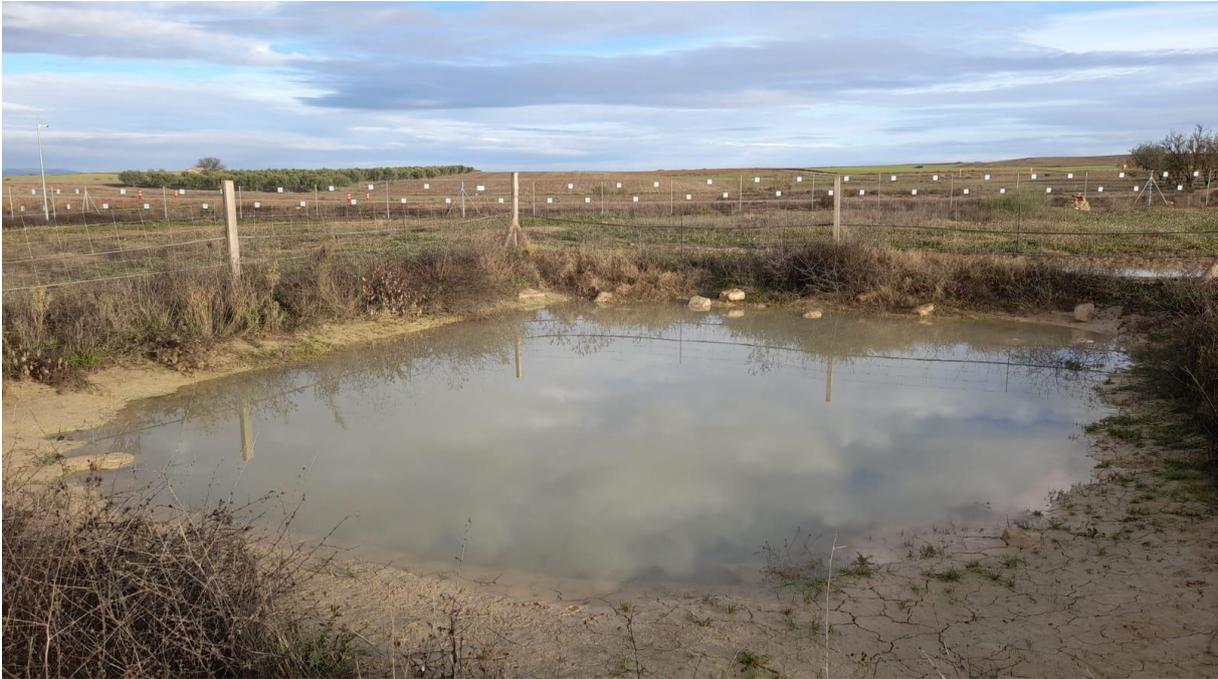
Estado de la medida: durante los meses que incluye en presente informe cuatrimestral el estado de las balsas ha variado por temporadas, según se produjeran lluvias o no. Al encontrarlos fuera de la principal época reproductora de anfibios, no se ha detectado actividad en este sentido. Si que se sigue observando como ambas charcas son usadas regularmente como abrevadero (cuando presentan agua) por la fauna local, tanto por aves como por mamíferos, como así lo atestiguan observaciones directas y los rastros detectados.

Ambas balsas, como ya se comentara en informes anteriores, presentan problemas de retención de aguas, por lo que se está a la espera de que la empresa responsable proceda a su reparación.

Estado que presentaba la mayor de las balsas el día 20 de diciembre.

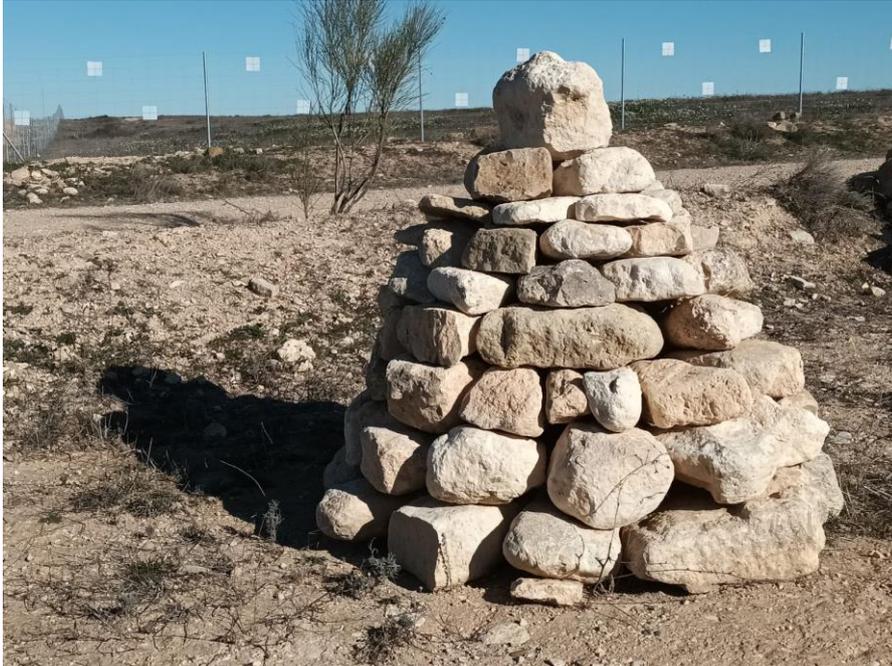
Estado de la medida: cada uno de los refugios instalados en el interior del proyecto es revisado con regularidad, pero hasta la fecha tan solo se han detectado pequeñas aves que lo usan como posadero habitual, no existiendo observaciones o vestigios de que reptiles o micromamíferos hagan uso de los mismos.

Uno de los refugios de fauna instalados en el interior de la planta.
