INFORME CUATRIMESTRAL FASE EXPLOTACIÓN2º INFORME 1er AÑO

ALIAGAR 2 FASE 2

IIT.407.03

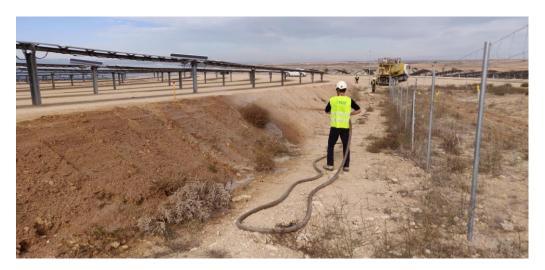
De forma general, se puede decir que la revegetación de estos taludes ha sido moderadamente satisfactoria. Si bien en un comienzo surgieron ciertos problemas a causa de las lluvias y el arrastre de las semillas que estas ocasionaron, a día de hoy se puede decir que en general presentan buen aspecto y la vegetación cubre una parte importante de estas superficies. Es cierto que el éxito de las hidrosiembras no ha sido total, pues no en todas las zonas se ha producido germinación de las semillas. Sin embargo, la vegetación natural que ha surgido de forma espontánea en los taludes complementa bien el aporte realizado.

Operario procediendo a la hidrosiembra de un talud en la PFV Aliagar 2 – Fase II

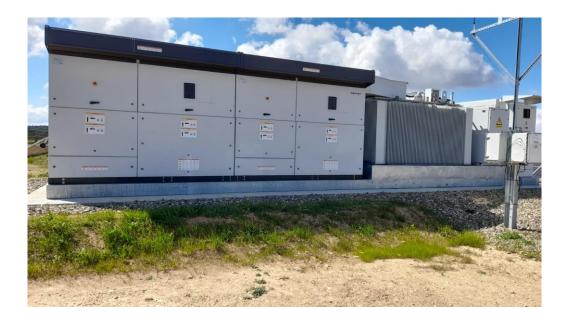
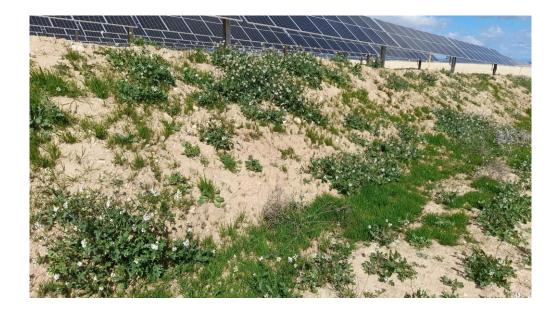
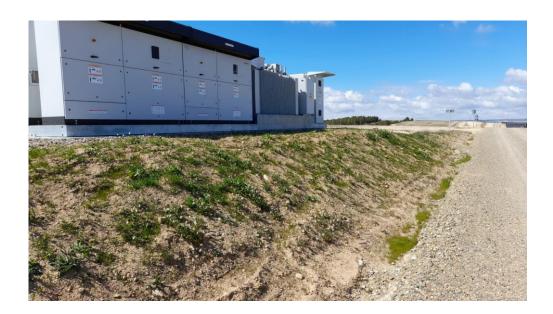
En las siguientes imágenes se observa el estado los taludes revegetados.

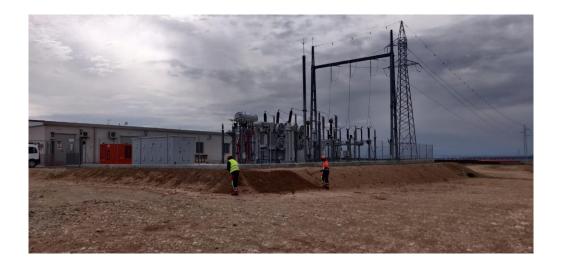
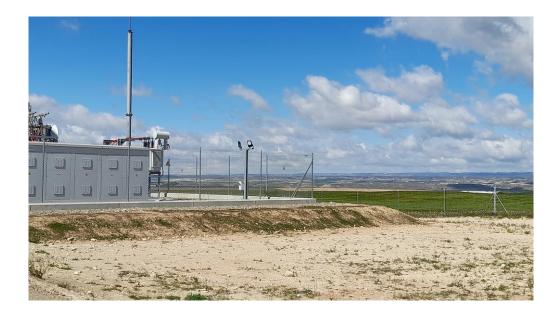
Como ya se comentó en informes anteriores, en los taludes del entorno de la SET también se realizaron hidrosiembras. En las siguientes imágenes se pueden observar los trabajos realizados y el estado actual del talud. Este es, seguramente, el que ha tenido menos éxito, por lo que se seguirá dando seguimiento a su evolución, y si la propia vegetación natural no terminara de cubrir la mayor parte de su superficie, se propondría una nueva actuación.

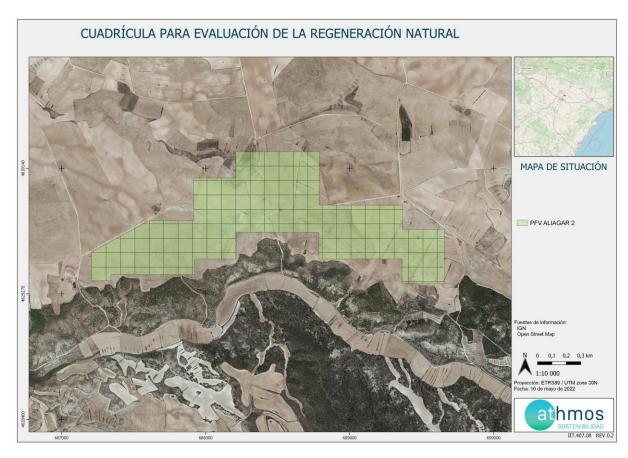
Durante el mes de abril ha comenzado un nuevo seguimiento de la regeneración de la vegetación natural dentro de la planta fotovoltaica, que tiene como fin obtener, en este sentido, los resultados más pormenorizados posibles. Para ello se está empleando la siguiente metodología: Se ha creado una malla de cuadrículas de 100 x 100 metros sobre la superficie de la planta fotovoltaica. A cada cuadrícula se le ha asignado un número de identificación y, en los trabajos en campo, se visitarán una a una otorgando valores del 1 al 4, según la regeneración de la vegetación en el interior de la cuadrícula sea mayor o menor. Posteriormente, ya en gabinete y a través de sistemas de información geográfica, se le aplicará un color a cada valor obtenido en campo, dentro de un mismo gradiente tonal, con el propósito de obtener un mapa de regeneración en donde las zonas coloreadas con mayor intensidad serán aquellas en las que la vegetación natural cubra una mayor superficie y, en aquellas zonas coloreadas más tímidamente, serán sobre las que haya que actuar.

Cuadrícula creada para evaluar la regeneración.

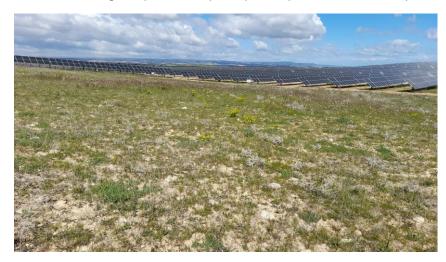
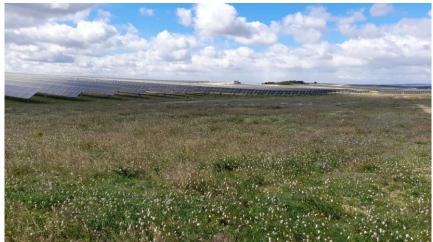
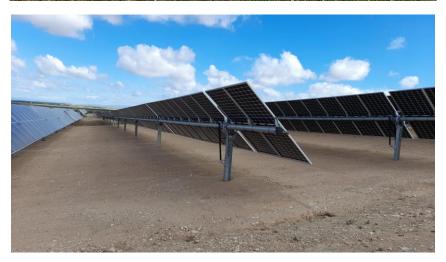
En las siguientes imágenes, correspondientes a finales del mes de marzo, se puede observar como, mientras que la vegetación natural ha cubierto algunas partes de la planta por completo, en otras es completamente inexistente.

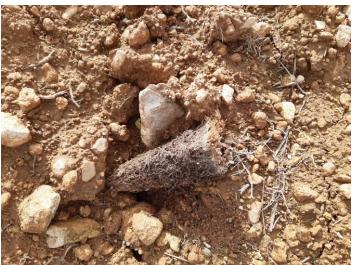
Tras constatar, visita tras visita, el mal estado de la misma y la cantidad de marras que se sucedían, **en el mes de marzo de procedió a abrir una incidencia**. A fecha de la entrega del presente informe las partes implicadas se encuentran manteniendo conversaciones con el fin de concretar las medidas a aplicar y el momento en que se realizarán, manteniendo en todo momento a los responsables de la vigilancia ambiental al tanto de la evolución de dichas conversaciones. Para más información consultar el Anexo IV del presente informe.

Imágenes de las plantas muertas en el sector más occidental de la pantalla vegetal, ya desaparecido casi por complleto.

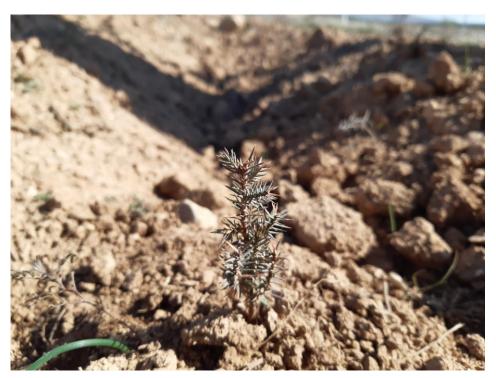
Existe un sector de la pantalla vegetal en el que se plantaron sabinas, comprobando que muchas de ellas continuan en perfecto estado.

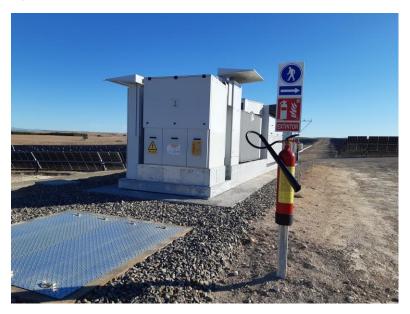
En la imagen, uno de los extintores dispuestos dentro de la planta fotovoltaica.

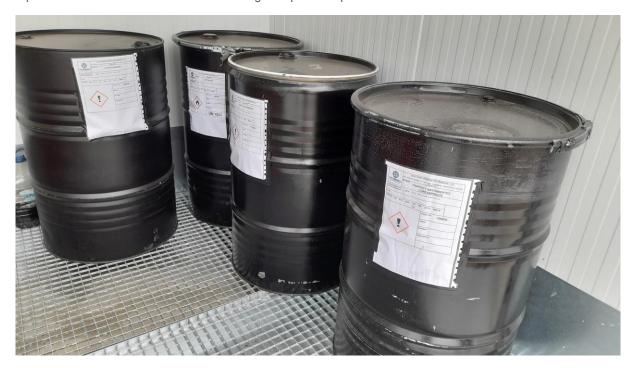
Barriles almacenados para cada material en el punto limpio de la planta fotovoltaica Aliagar 2 – Fase II

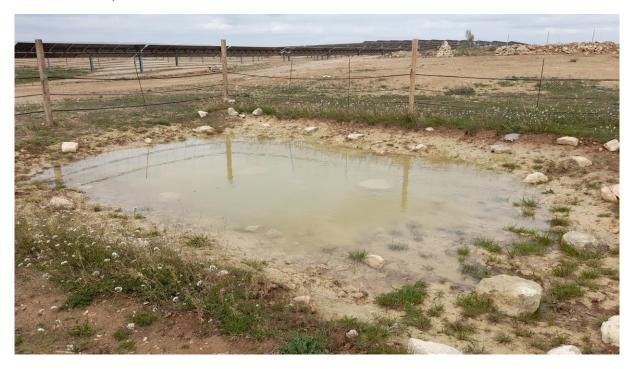
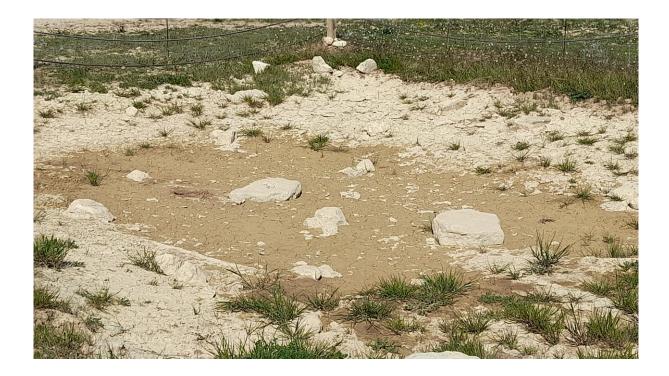
Durante el mes de marzo se produjeron lluvias abundantes, que llenaron parcialmente las balsas. Con esto se ha podido corroborar el estado defectuoso de ambas cubetas, puesto que en tan solo 15 días estaban completamente secas, cuando la meteorología predominante durante el mes ha sido de cielos nublados y lluvias esporádicas. Por este motivo se procedió a abrir una incidencia, ya que las balsas no retienen agua y no pueden, por lo tanto, cumplir con su función. Para más detalles ver documentación adjunta en el Anexo VI.

A continuación, imágenes de una de las balsas a mediados de marzo y a finales de mes, para comparar el estado de la misma con apenas 15 días de diferencia.

A fecha de entrega de este informe, las partes implicadas están en conversaciones para dar solución a este problema. Por el momento, ya que las pérdidas de ambas balsas no se producen de forma drástica y tras episodios de lluvias recogen agua durante algún tiempo, se ha acordado con el promotor no intervenir hasta que cesen las lluvias de la primavera.

Medidas que garanticen la impermeabilidad del vaso y su correcta retención de agua, para lo que, en caso de ausencia de lluvias, se realizará un aporte de agua no clorada.

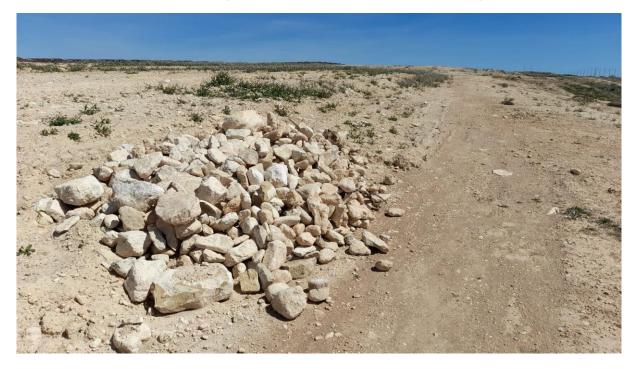
Acúmulos de piedra como el de la imagen son zonas con potencial para cobijar determinadas especies de reptiles. Las áreas definidas para el muestreo de herpetos se han escogido por presentar refugios similares al de la imagen, intentando así aumentar así las probabilidades de éxito en las búsquedas.
