INFORME CUATRIMESTRAL FASE EXPLOTACIÓN- 2º INFORME 2º AÑO

ALIAGAR 2 - FASE II

Nombre de la instalación:	FV "El Aliagar 2 – Fase II"
Provincia/s ubicación de la instalación:	Zaragoza
Nombre del titular:	ALECTORIS ENERGIA SOSTENIBLE 4, S.L.
CIF del titular:	B-99451874
Nombre de la empresa de vigilancia:	Athmos Sostenibilidad SL
Tipo de EIA:	Ordinaria
Informe de FASE de:	EXPLOTACIÓN
Periodicidad del informe según DIA:	Cuatrimestral
Año de seguimiento nº:	AÑO 2
Nº de informe y año de seguimiento:	INFORME nº2 del AÑO 2
Periodo que recoge el informe:	ENERO - ABRIL 2023

ENERO - ABRIL 2023

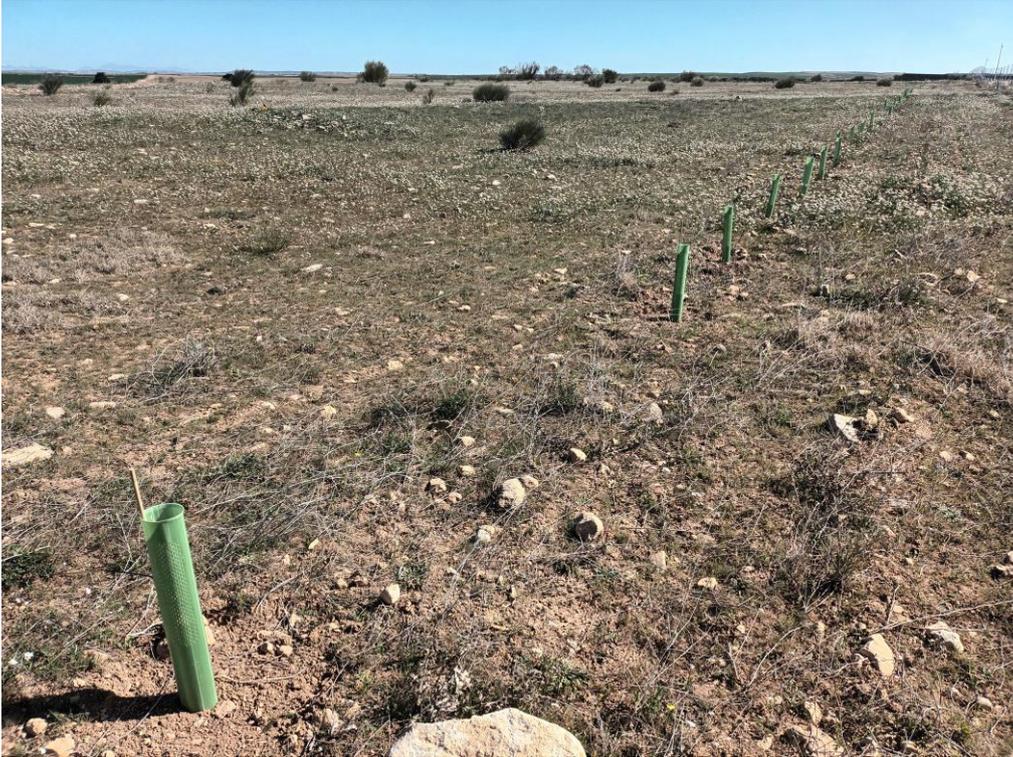
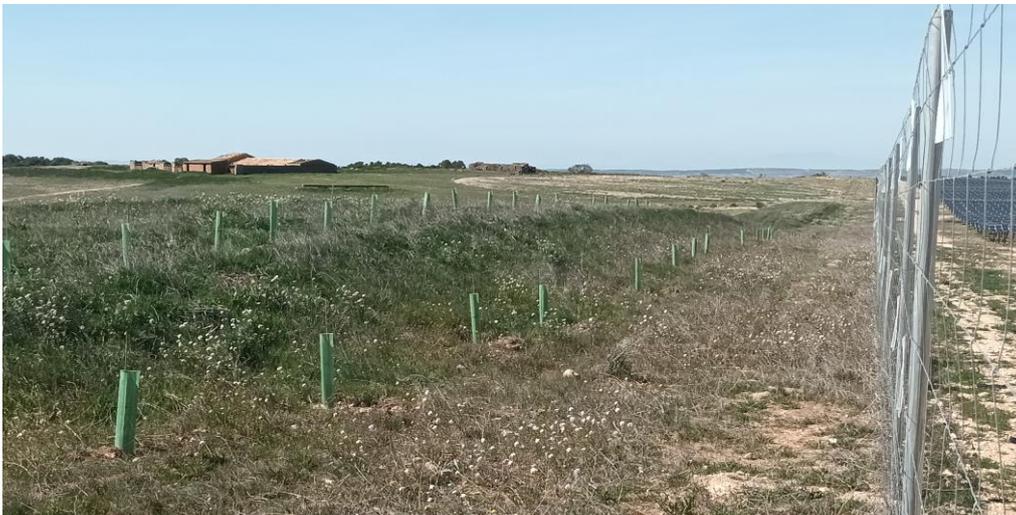
Actualización de la tarea: durante este período cuatrimestral ha tenido lugar la reposición de marras de la pantalla vegetal perimetral, después de que la actuación inicial sufriera cuantiosas bajas, bien por depredación, bien por falta de riego, bien por otras causas. En esta ocasión, para evitar que se repitan las mismas situaciones, se han colocado protectores en las nuevas plantas y se están realizando riegos periódicos por parte del personal de planta, por lo que la evolución de la pantalla en buena hasta la fecha.

Imágenes de las nuevas plantas colocadas en la reposición de marras de la pantalla vegetal.

Con esta actuación, se cierra una incidencia que se encontraba abierta al respecto.

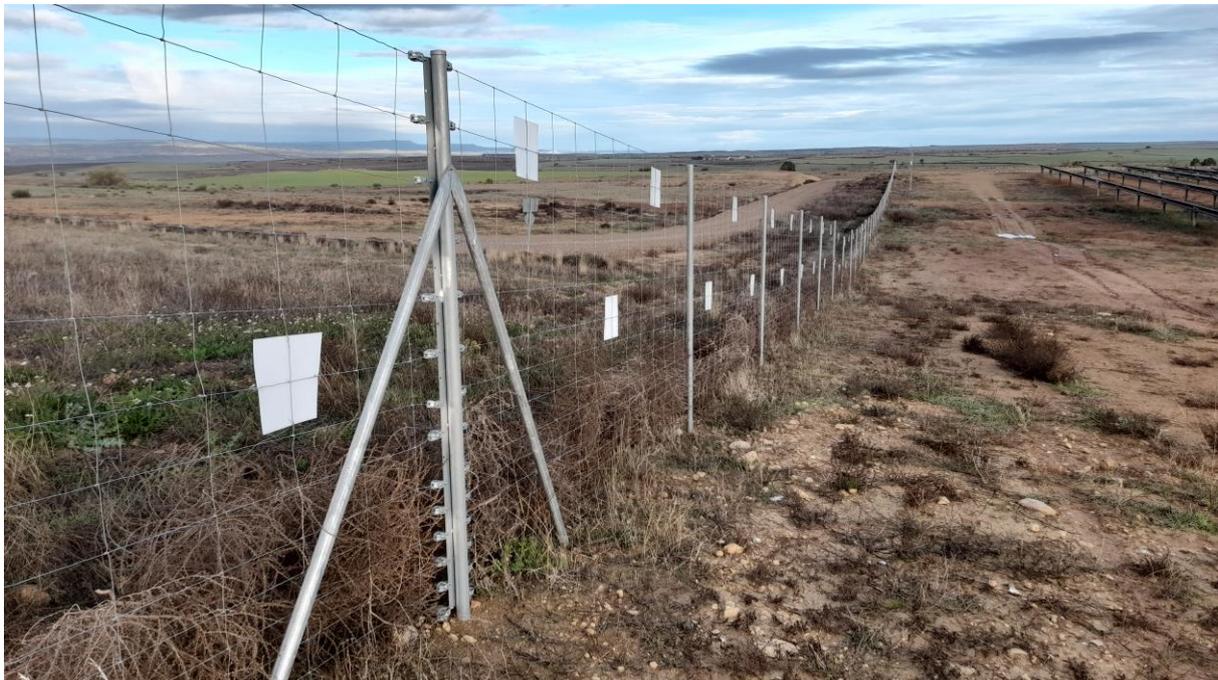
Actualización de la tarea: durante las primeras semanas del año, algunos acúmulos de capitanas *Salsola Kali* se han seguido produciendo a lo largo del vallado. Se solicitó un permiso especial para quemar y poder gestionar el problema, y evitar posibles riesgos de cara a la época de incendios, pero dicho permiso fue denegado. Finalmente se optó por eliminar las plantas mediante desbroce manual, realizado por los operarios de la planta, quedando a día de hoy solventado el problema. No obstante, será algo recurrente que se produzca año tras año, por lo que habrá que permanecer atentas y seguir gestionándolo.

Plantas de capitanas acumuladas en el vallado del proyecto.

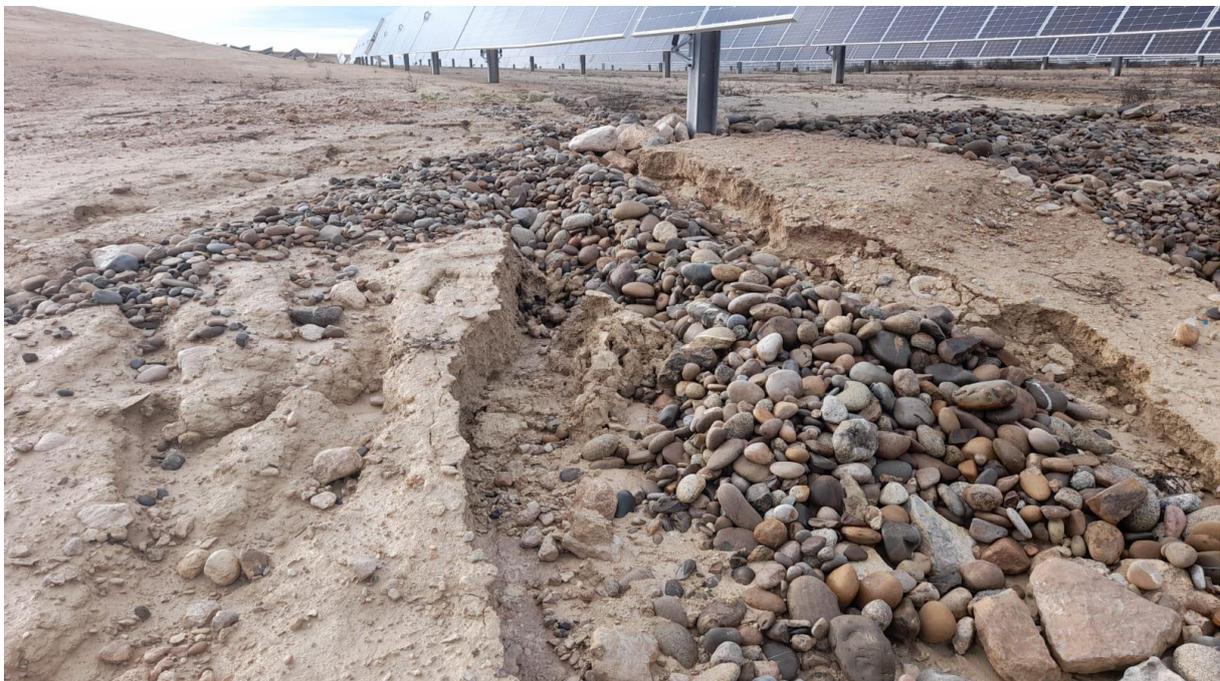
Actualización de la tarea: como se indicó en un punto anterior, durante el pasado año se llevó a cabo un estudio pormenorizado del estado de la regeneración de la vegetación en el interior del proyecto. Se detectaron zonas en las que la regeneración era muy precaria o inexistente y se estableció una correlación directa entre la existencia de vegetación en estas zonas y el origen de ciertos procesos erosivos que se han producido en la planta tras períodos de fuertes lluvias. Todo ello fue recogido en un informe específico y puesto en conocimiento de la empresa promotora. Se tiene conocimiento de que se están estudiando medidas, pero por el momento no se ha realizado actuación al respecto. Se está a la espera de que a lo largo de esta primavera se realicen las reparaciones pertinentes y se tomen medidas para evitar que se agraven dichos procesos, ya que durante el mes de diciembre, algunos de ellos empeoraron tras otro episodio de lluvias fuertes.

Una de las zonas más afectadas por la erosión en el interior de la planta.

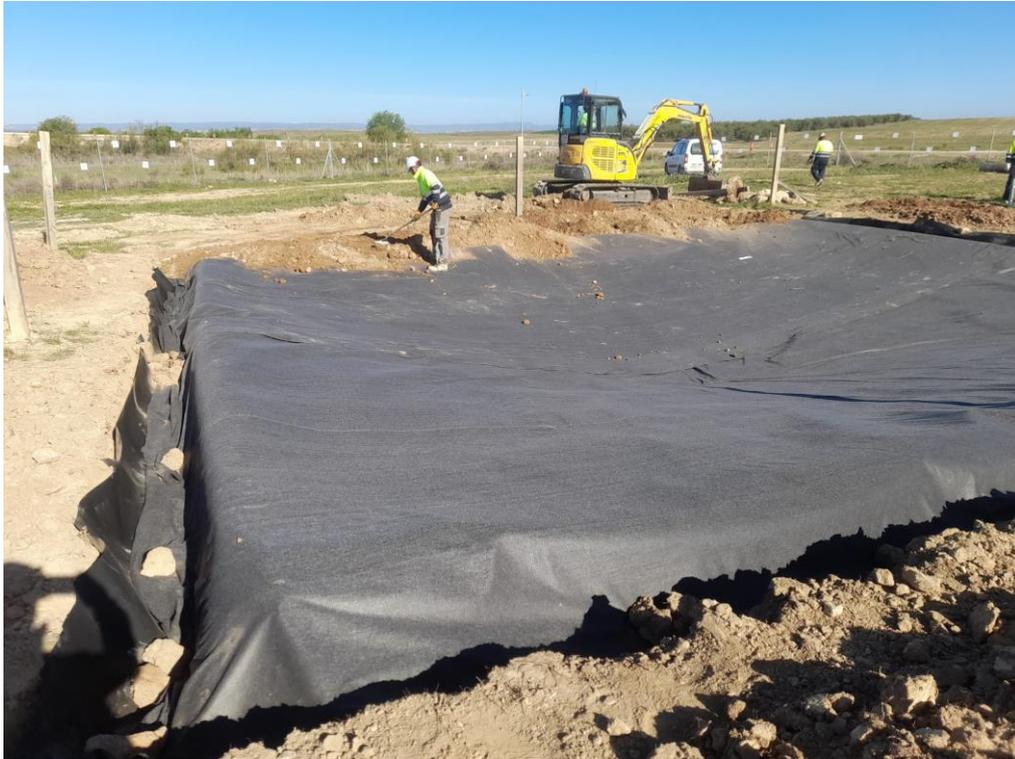
Arriba, operarios durante la reparación de una de las balsas. Abajo, aspecto de la misma una vez llena

Durante el presente período cuatrimestral se procedió a abrir una **no conformidad** a la empresa Ortiz, por el retraso en la reparación de las balsas para anfibios que se instalaron en su momento en el interior del proyecto, y que presentaban defectos al no retener el agua correctamente.

Los trabajos de reparación fueron finalmente ejecutados, por lo que se procedió a cerrar dicha no conformidad y una incidencia que había sido abierta previamente por el mismo motivo.

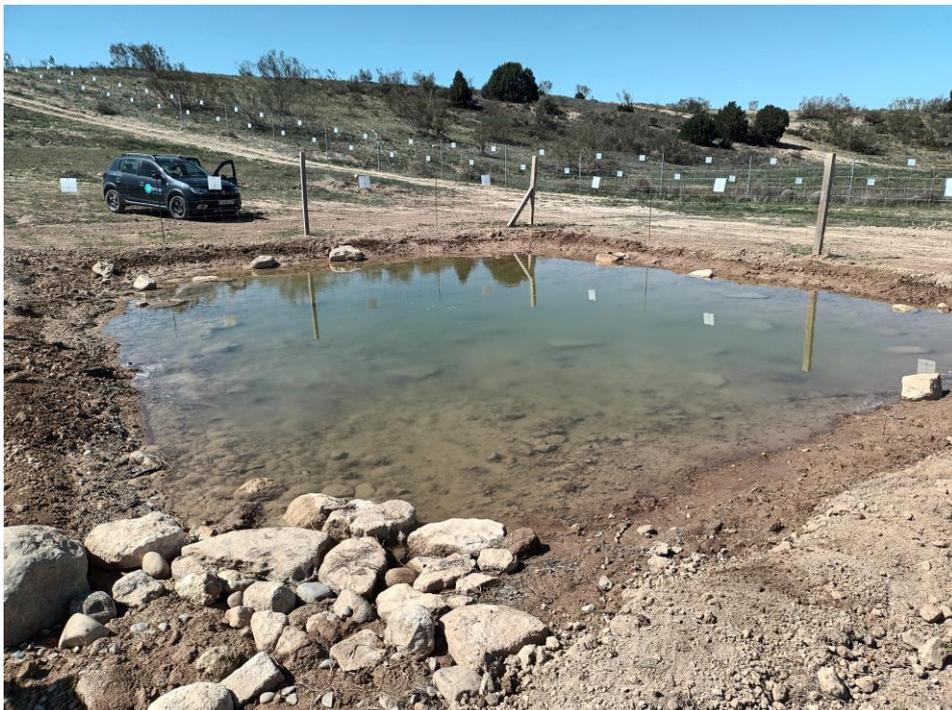
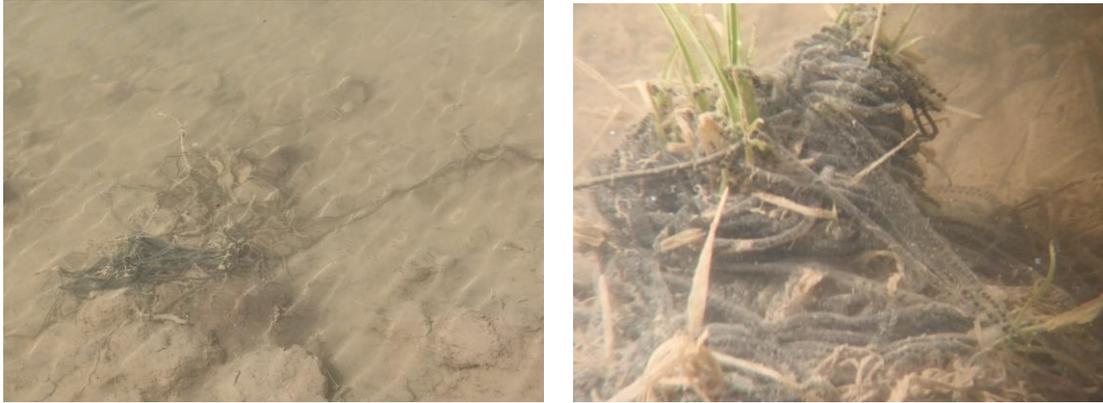
Cordones de huevos de sapo corredor en el interior de las balsas

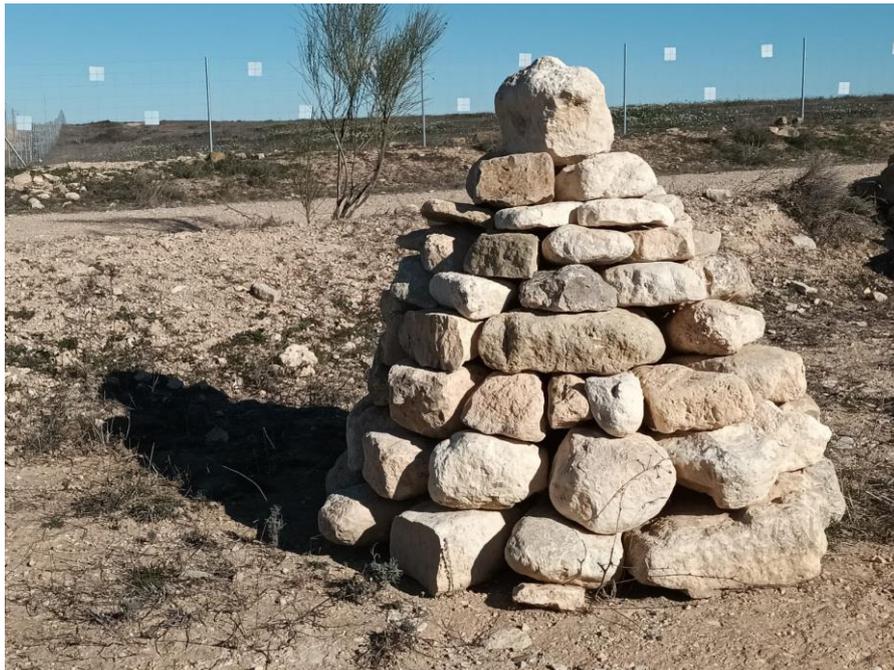
Estado de la medida: cada uno de los refugios instalados en el interior del proyecto es revisado con regularidad, pero hasta la fecha tan solo se han detectado pequeñas aves que lo usan como posadero habitual, no existiendo observaciones o vestigios de que reptiles o micromamíferos hagan uso de los mismos.

Uno de los refugios de fauna instalados en el interior de la planta.

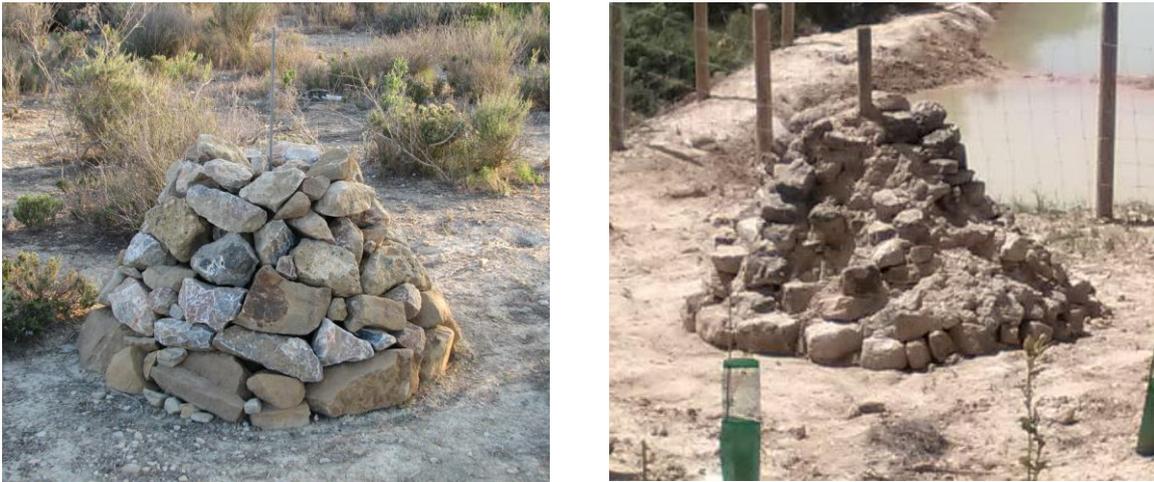
El diseño de estos refugios consistía en un círculo de piedras de aproximadamente 1 metro de diámetro que se fue rellenando con piedras de diferente tamaño y tierra, que mantiene mayor humedad y suaviza las temperaturas. Las piedras a utilizar fueron de diferentes tamaños emulando los muretes de piedra seca. Colocando principalmente piedras de entre 15 y 50 cm de longitud y otras de menor medida entre ellas. Se apilaron creando una estructura de 3 o 4 niveles de altura. Se puede aprovechar la tierra resultante de la excavación de la cubeta de la charla para estos refugios.

Fig. 1. Refugio para fauna.

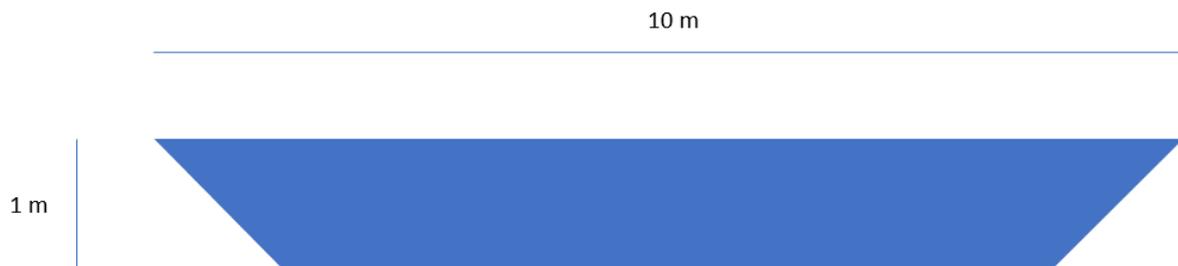
La balsa 1 tiene las siguientes medidas: 10x7 metros de anchura, 1 metro de profundidad, pendiente reducida (entre 5H:1V y 20H:1V). Esta balsa va encaminada a mejorar las poblaciones de *Pelobates cultripes* (sapo de espuelas) y *Lissotriton helveticus* (tritón palmeado), que requieren de un hidroperiodo mayor.

Fig. 2. Diseño rectangular de la balsa 1 para sapo de espuelas y tritón palmeado.

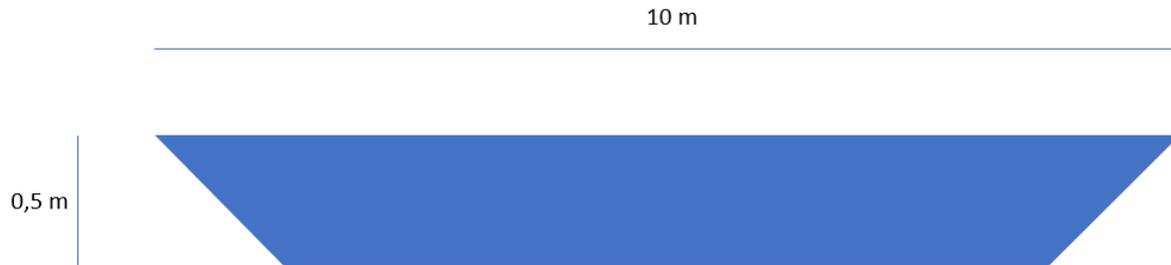
La balsa 2 tiene el mismo perímetro, pero la mitad de profundidad: 10x7 metros de anchura, 0.5 metros de profundidad y pendiente reducida (entre 5H:1V y 20H:1V). Esta balsa va encaminada a mejorar las poblaciones de *Pelodytes punctatus* (sapillo moteado septentrional) y *Epidalea calamita* (sapo corredor), con un hidroperiodo menor.

Fig. 3. Diseño rectangular de la balsa 2 para sapo de espuelas y tritón palmeado.

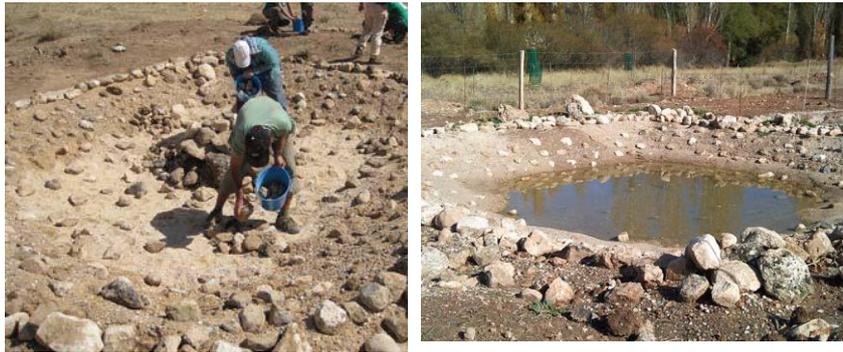
- Debían tener fácil acceso para que los animales no queden atrapados en su interior
- Zonas con diferentes profundidades, así como la colocación de piedras de diferentes tamaños en el fondo y en las orillas que constituyan un refugio según las especies (ver figura 5).

- Se procurará que el contorno de la charca sea irregular colocando piedras, lo cual crea microhábitats que favorecen la presencia de flora y fauna.
- Uno de los motivos por lo que no es conveniente las construcciones de charcas con agua de forma permanente es para evitar su colonización por especies exóticas que puedan depredar sobre las especies objeto de mejora. Se informará al personal que realice trabajos de mantenimiento en la planta fotovoltaica y que tenga acceso a la misma de la necesidad de no alterar la charca ni su entorno, resaltando la prohibición de introducir especies de peces o cangrejos, el vertido de cualquier sustancia o el acopio de productos químicos en su entorno que pudieran derramarse y deteriorar la charca.

- Es importante comprobar que las cuatro esquinas de la charca se encuentran a la misma altura para evitar su vaciado.
- A unos 2-3 metros del perímetro del vaso se colocaron postes de madera y valla cinética para impedir que, llegado el momento, el ganado que pueda acceder a la PFV para pastar no pise estos puntos de agua. Este perímetro vallado deberá tener posibilidad de apertura para acceso del tamaño necesario para que pueda llegar una cuba de agua.

Fig. 4. Imágenes de charcas para anfibios.

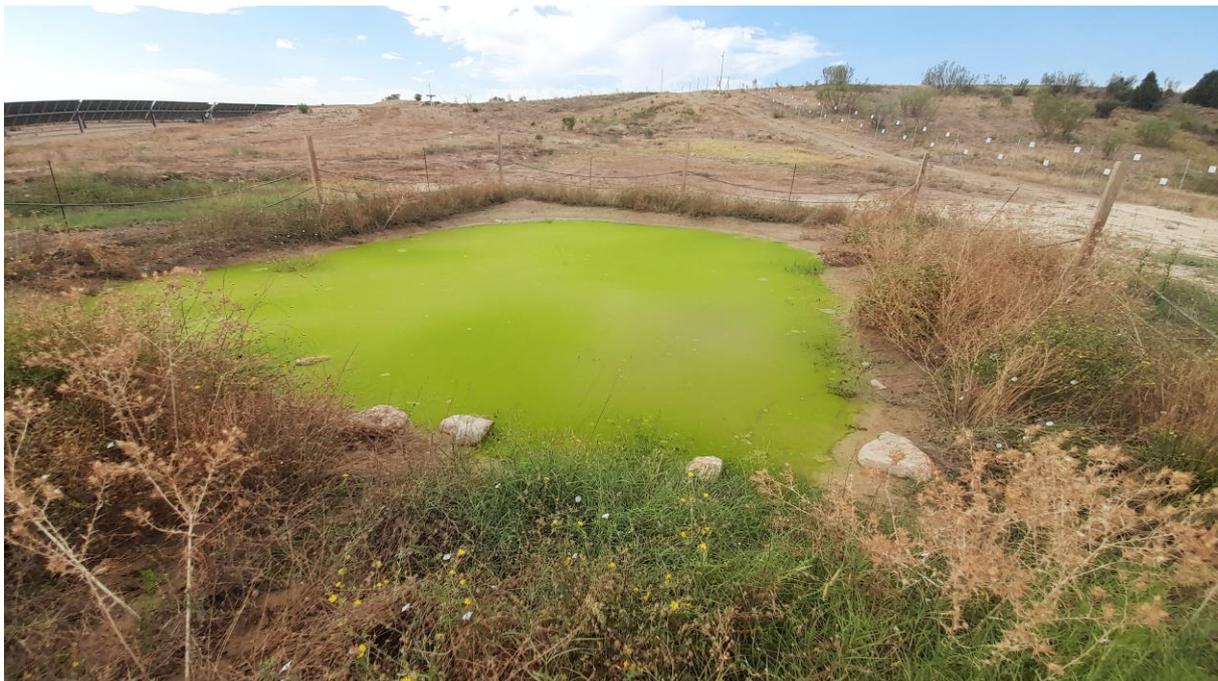
Figura 6: Estado actual de la balsa 1

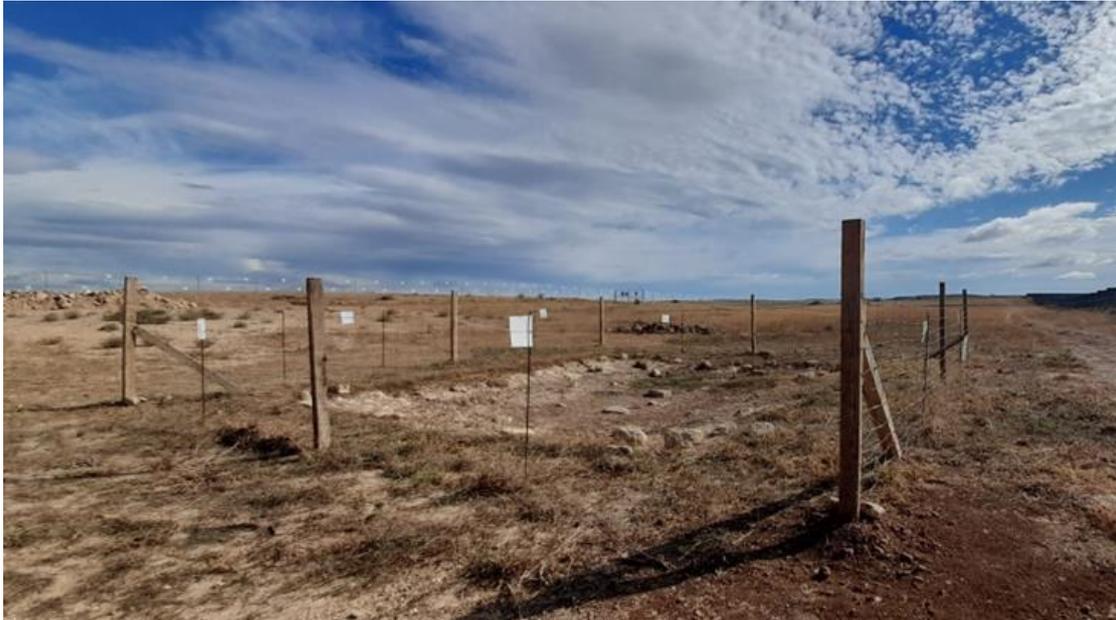
La balsa 2 se ejecutó en la zona centro-este de la planta fotovoltaica, que se encuentra libre de cualquier instalación y en una zona con pendiente donde se acumula el agua proveniente de la escorrentía superficial, de tal forma que se favorecerá la recogida de agua proveniente de precipitaciones. Esto, unido a los afloramientos de agua de la zona, contribuirá al llenado de la balsa.

Figura. 5. Vista general de la balsa 2.

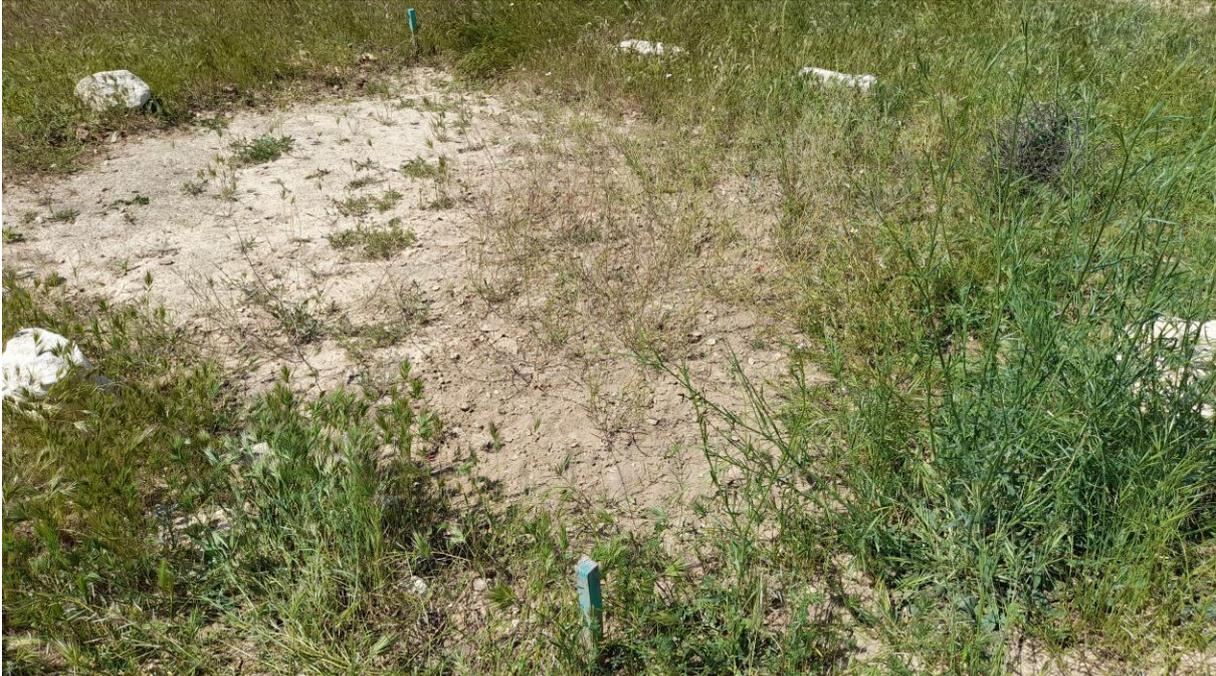
Figura 10: Estado de uno de los areneros (cubierto en parte por vegetación que deberá ser arrancada)

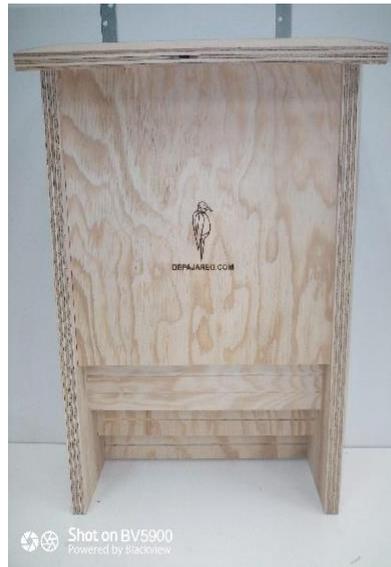
El modelo de refugio seleccionado es un diseño con demostrada efectividad, diseñado por un naturalista aragonés ubicado en Monzón. El modelo está compuesto por planchas de madera, preparados para permanecer a la intemperie durante varios años y no precisa de mantenimiento de limpieza porque las deposiciones caen al suelo (este hecho sirve para valorar su ocupación).

En la medida de lo posible, los refugios se colocarán orientados al este, a una altura de unos 4 o 5 metros, bien sujetos para evitar caídas por el viento.

Figura. 11. Refugio modelo Perallón carpintería.

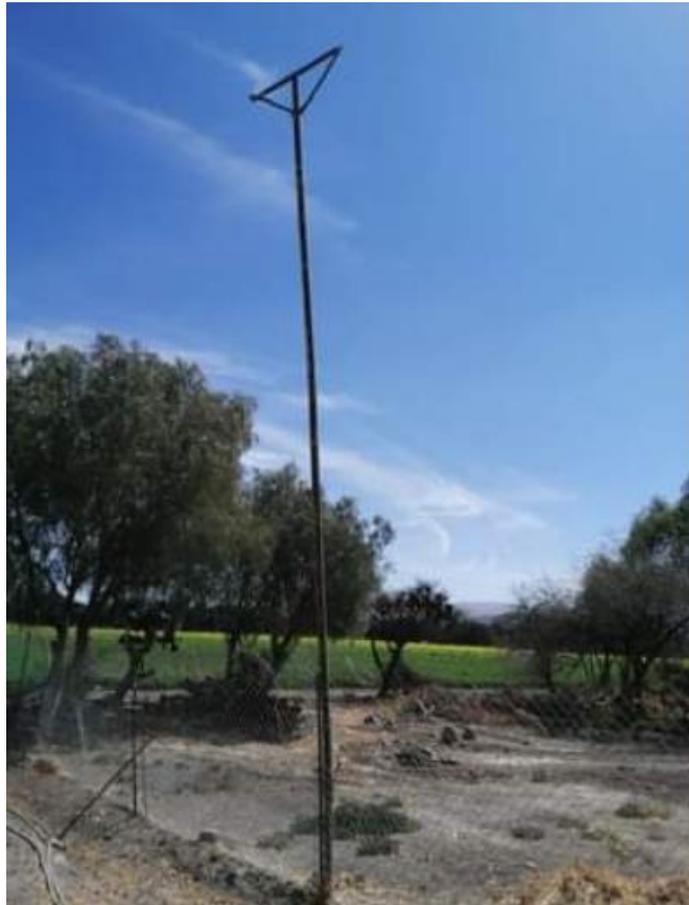
Estas perchas suelen consistir en una estructura de madera compuesta por un poste vertical de unos 7-8m de altura que finaliza en un travesaño horizontal de 1m en el que se posan los ejemplares.

Figura 12: Ejemplo de una tipología de percha para rapaces

Se propone la colocación de 4 de estas perchas repartidas por el perímetro de la planta fotovoltaica intentando buscar ubicaciones en las que, llegado el momento de su instalación, exista abundancia de presas como pueden ser los conejos presentes en la zona.

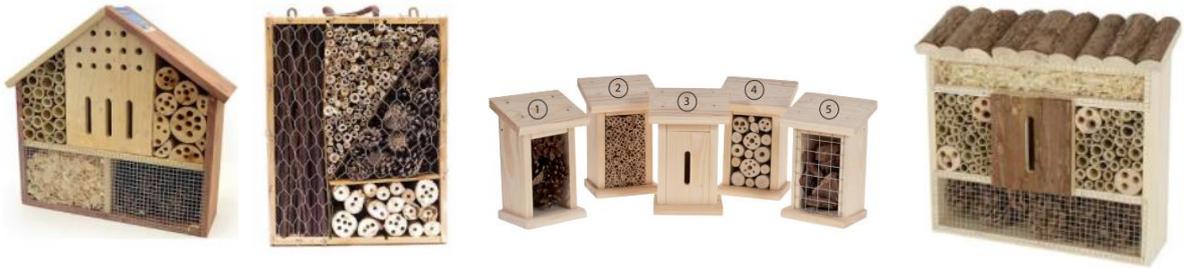
En el mercado pueden encontrarse modelos de diferentes tamaños y diseños, cuyo precio varía entre 10 y 30€ aproximadamente:

Figura. 13. Ejemplos de distintos modelos de hoteles de insectos disponibles en el mercado.

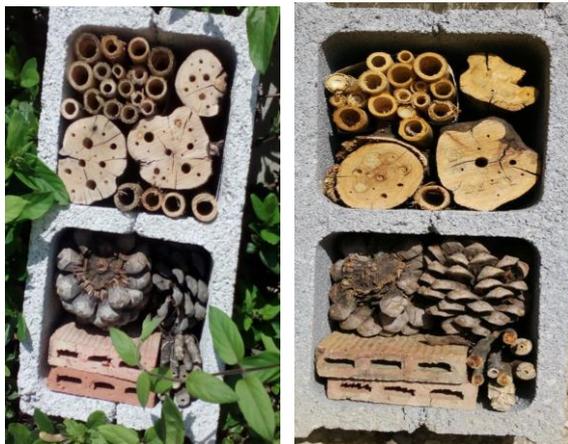
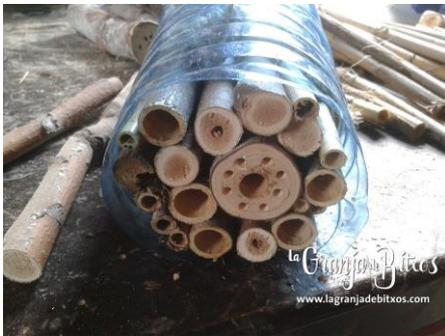
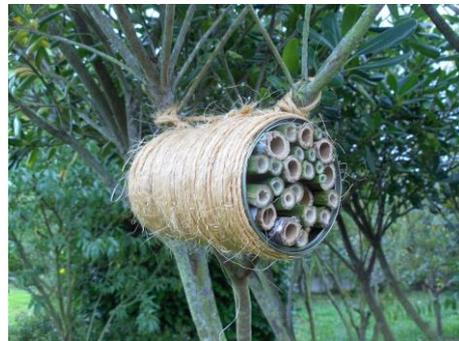
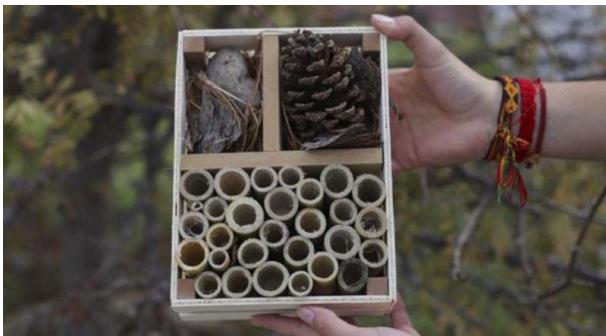
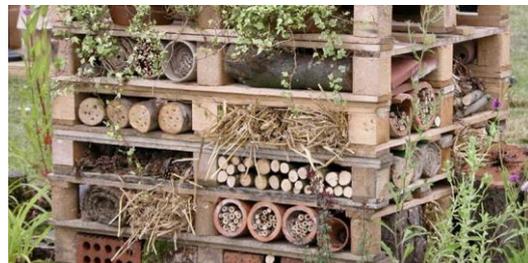
Sin embargo, pueden construirse con materiales fácilmente disponibles. Para hacer la cubierta se pueden utilizar bloques de hormigón, cajas de madera (ej. cajas de vino), botellas de plástico. En el caso de que se traten para proteger la madera expuesta sólo se debe utilizar cera de abeja o aceite de oliva.

Deben orientarse hacia el sur o suroeste, a una altura de mínima de 50 cm del suelo, a ser posible protegidos de las inclemencias del tiempo y próximos a zonas de planta con flor. Se vigilará la presencia de telarañas en las cajas-nidos eliminándolas cuando sean detectadas para evitar la depredación de los insectos por parte de diferentes especies de arañas.

Figura. 14. Ejemplos de distintas construcciones de hoteles de insectos que pueden fabricarse con materiales fácilmente disponibles.

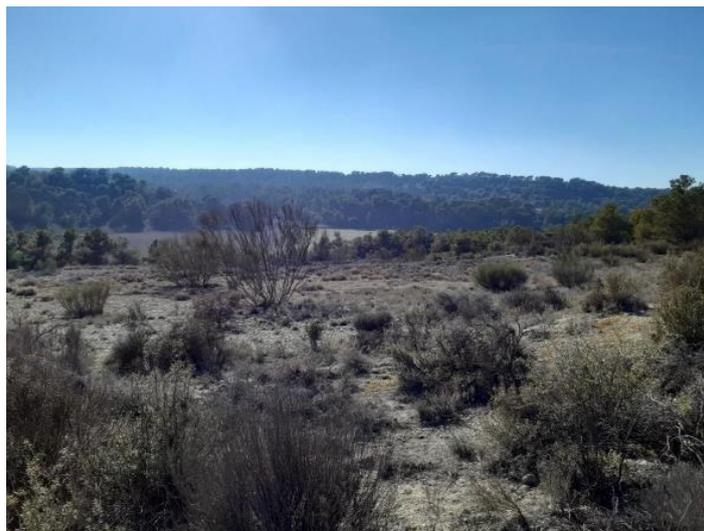
Figura 16. Estado actual de una de las parcelas sobre las que actuar

Las actuaciones en las parcelas en las que la cobertura y tamaño de las especies arbustivas no sean admisibles se realizarán, siempre fuera de la época reproductora de las especies, desbroces mecánicos que se completarán con una gestión ganadera para que la cobertura herbácea de estas zonas estén dentro de los valores que interesen en función de las especies objetivo.

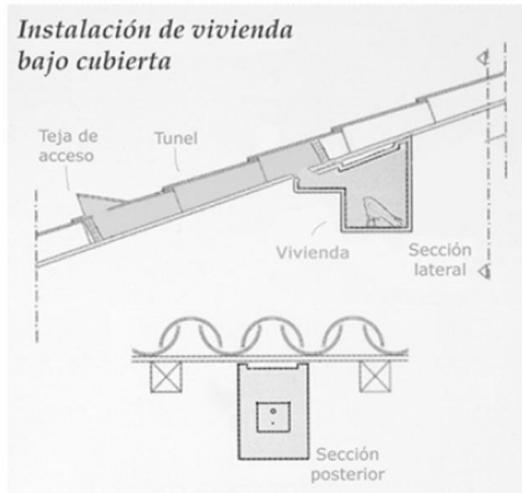
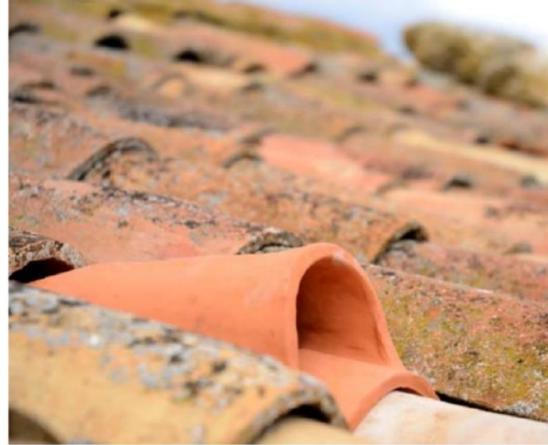
La actuación consistiría en la restauración y posterior colocación de tejas nido para incrementar las posibles zonas de reproducción de la especie. En la siguiente imagen se puede ver el esquema de una teja nido, así como una imagen de la instalación final de la misma.

Figura 17. Esquema del funcionamiento de una teja nido, y la misma teja una vez implantada. Fuente: "Informe respuesta requerimiento de documentación del Estudio de Impacto Ambiental" (GA Ingenieros).

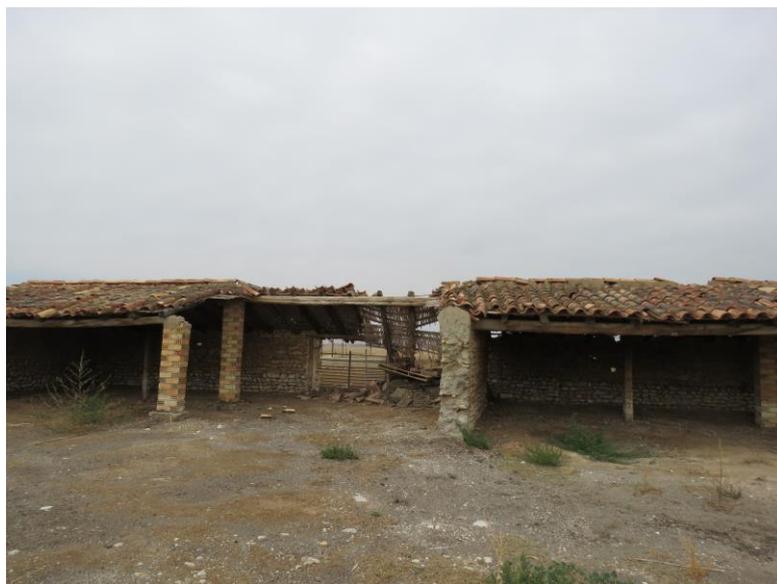
Pese a que la Declaración de Impacto Ambiental preveía la restauración de la paridera más cercana a la planta fotovoltaica, después de analizar la situación de la misma se detectaron los siguientes problemas:

1. El estado del tejado es de hundimiento parcial.
2. La altura del tejado (unos 2,5m) lo hace poco apto para su ocupación de forma natural.
3. Parte de los muros en los que se apoyan las vigas de madera han cedido.
4. El cañizo y vigas de madera de las partes del tejado que no han cedido deben ser retiradas y sustituidas por una estructura nueva
5. En el caso de llegar a un acuerdo con el propietario para la adecuación del tejado, la limpieza y gestión de los nidales estaría condicionada a la disponibilidad del pastor para darnos acceso a su corral.

Figura 18. Estado de la paridera propuesta para adecuar el tejado

Por todo lo anteriormente expuesto, como medida alternativa para potenciar la presencia del cernícalo primilla en la zona, se propone la construcción de un primillar dentro del perímetro de la planta fotovoltaica.

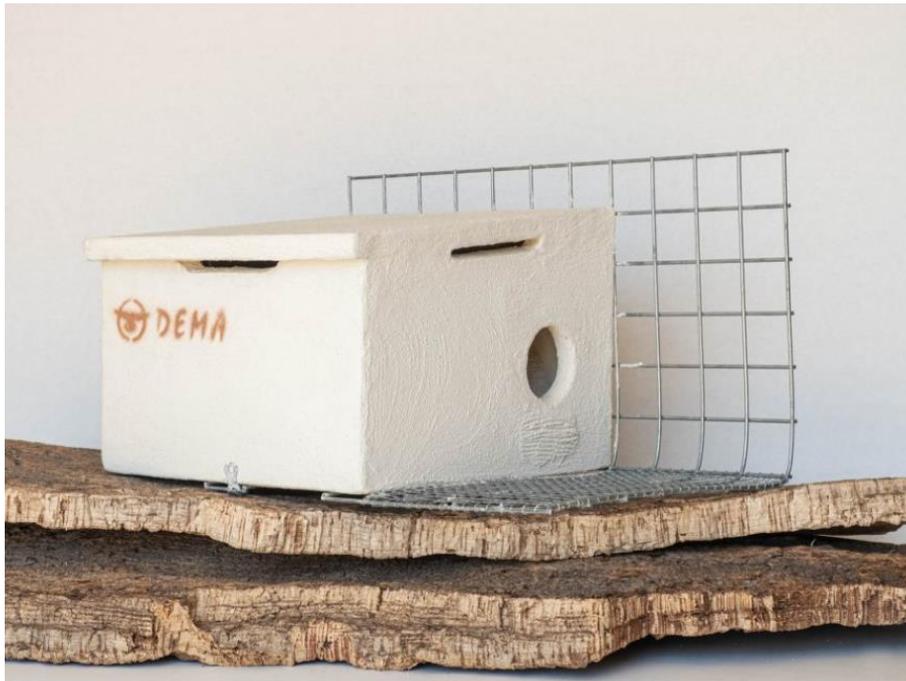
Figura 19. Detalle de cada uno de los nidales. Fuente. DEMA

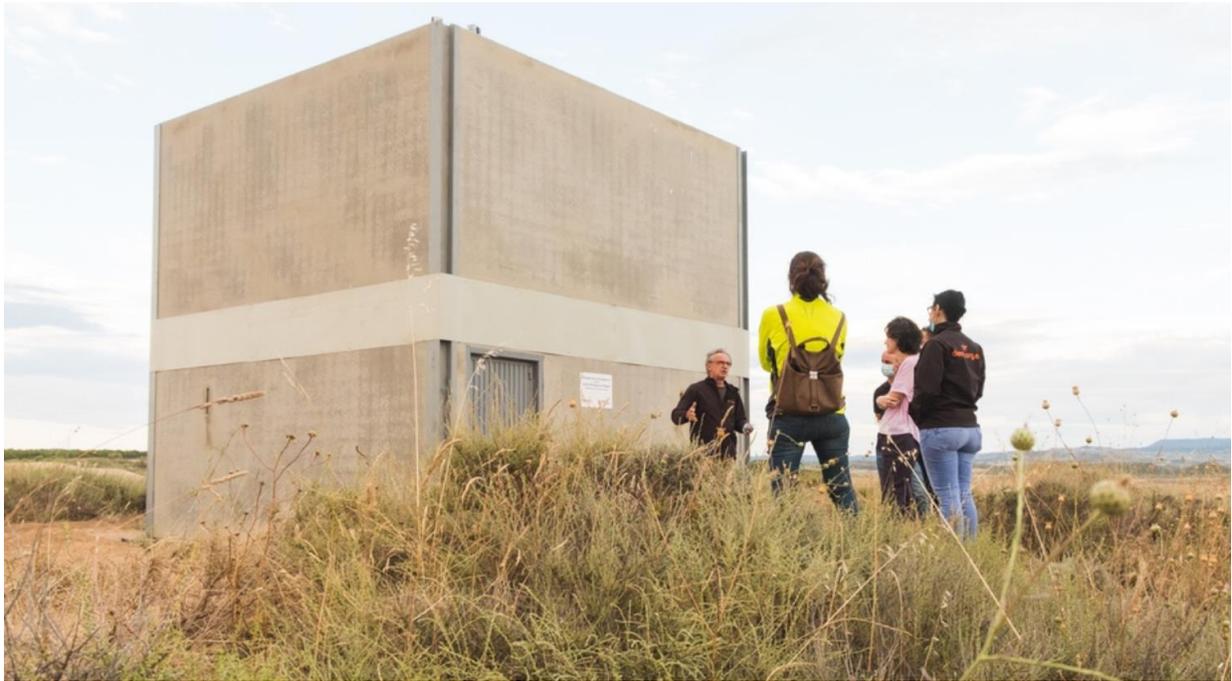
En la siguiente imagen puede observarse una de estas edificaciones (la foto es de una estructura de 5x5m).

Figura 20. Vista exterior de uno de los primillares diseñado por DEMA. Fuente DEMA
