## Planta fotovoltaica IGS

Plan de Vigilancia Ambiental en Fase de Explotación

Nombre de la instalación:	FV IGNIS GENERACIÓN SOLAR
Provincia/s ubicación de la instalación:	ZARAGOZA
Nombre del titular:	IGNIS GENERACIÓN SOLAR, SL.
CIF del titular:	B88 150 974
Nombre de la empresa de vigilancia:	TAUW IBERA
Tipo de EIA:	ORDINARIA
Informe de FASE de:	EXPLOTACIÓN
Periodicidad del informe según DIA:	TRIMESTRAL
Año de seguimiento nº:	AÑO 1
nº de informe y año de seguimiento:	INFORME nº2 del AÑO 1
Período que recoge el informe:	ABIRL 2022-JUNIO 2022

Ref. R010-1722443JLB-V01

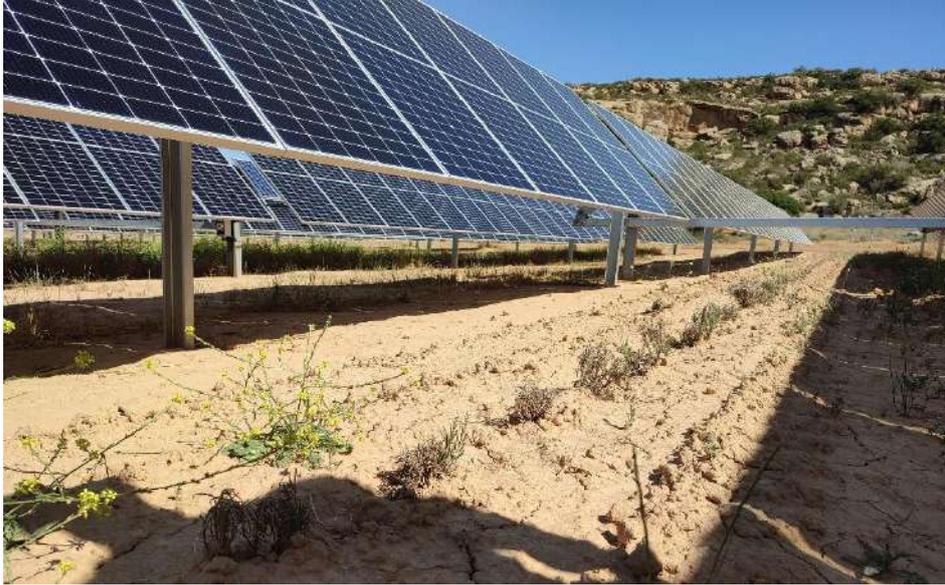
*Foto 1. Estado de las plantaciones entre seguidores antes de los riegos del mes de junio*

Durante el presente trimestre se ha procedido a realizar dos riegos los días 13 y 27 de junio tanto en la pantalla vegetal exterior y plantaciones entre seguidores como en las zonas plantadas fuera del campo de seguidores.

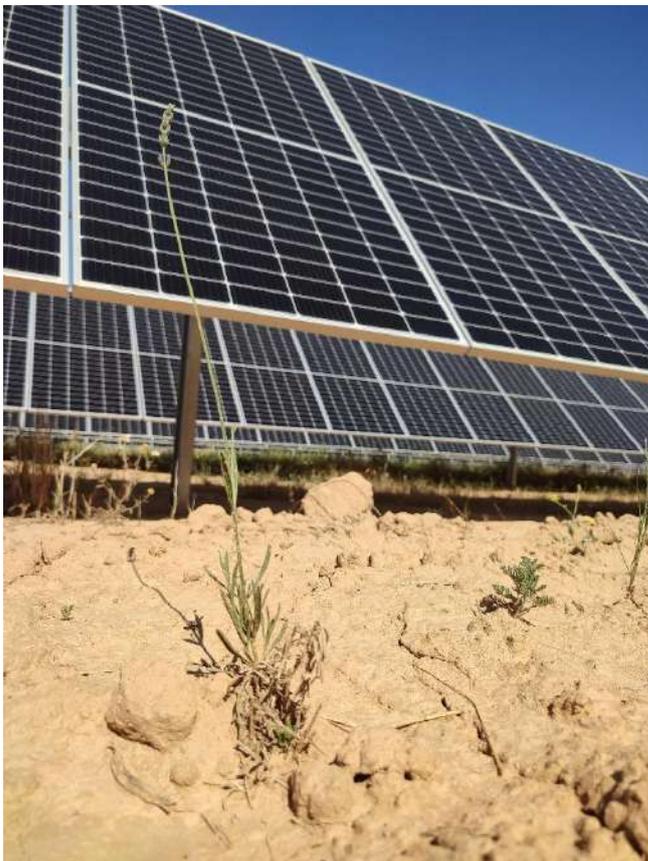
*Foto 2. Estado de las plantaciones entre seguidores antes de los riegos del mes de junio*

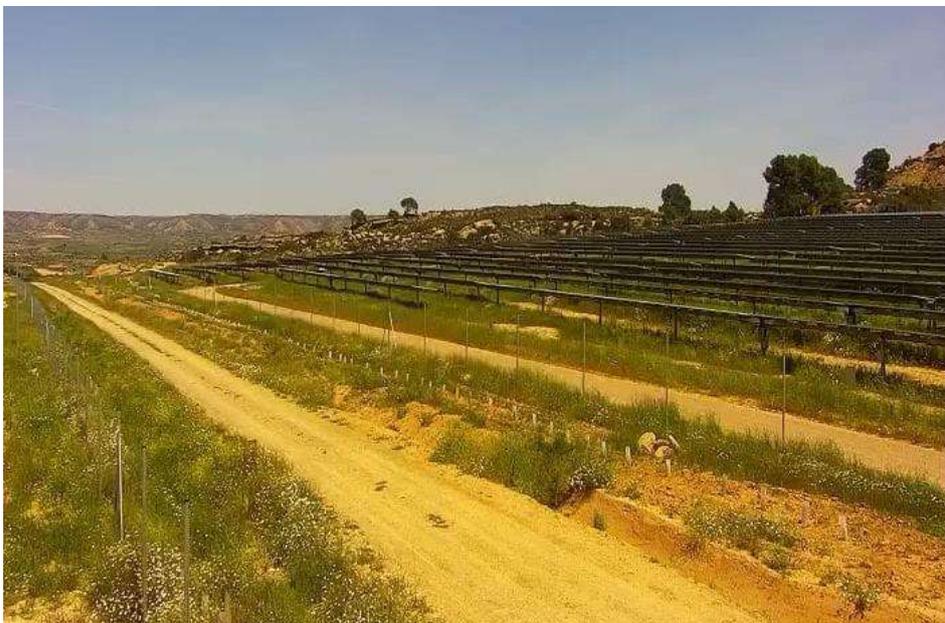
- Comprobación visual del estado de la vegetación en el interior de la planta fotovoltaica. Las áreas no ocupadas de la planta fotovoltaica se van poblando de vegetación natural y su estado es correcto. Las plantaciones realizadas se encuentran con protectores, con excepción de las alineaciones de aromáticas plantadas entre seguidores y se les ha realizado dos riegos durante el presente trimestre
- Comprobación visual de la no utilización de las zonas naturales existentes como zona de almacenamiento de materiales o de tránsito (aparición de rodadas u otras señales de uso del terreno).  
No se han encontrado evidencia de circulación extra viaria y, por tanto, de afección a las áreas de vegetación natural ni a las plantaciones realizadas.

*Foto 3. Vista general del estado de la vegetación de la planta fotovoltaica.*

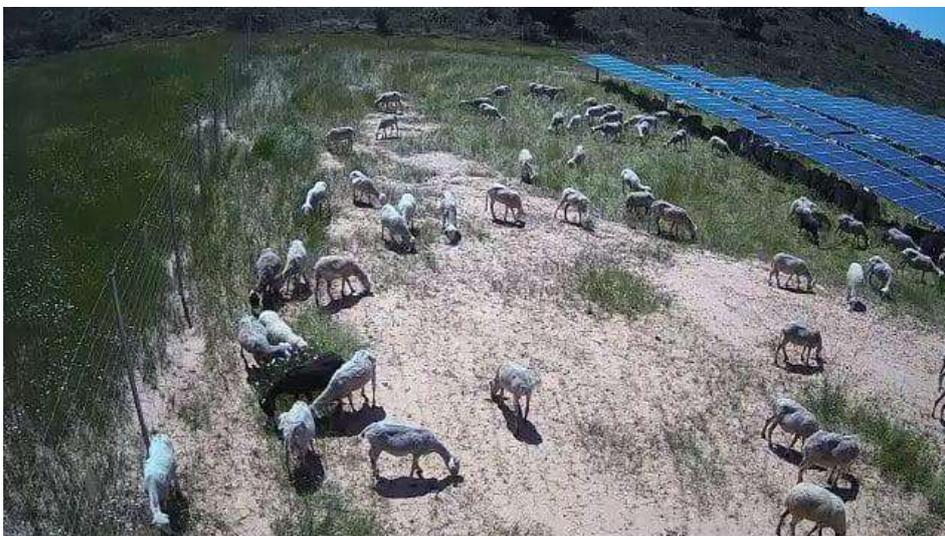
Durante el presente periodo, el 10 de mayo se programó desbroce mediante 1300 ovejas. Esta labor se ha visto apoyada por realizado ligeras labores de desbroce coordinadas por O&M para el mantenimiento de vegetación bajo seguidores.

*Foto 4. Desbroce con ovejas*

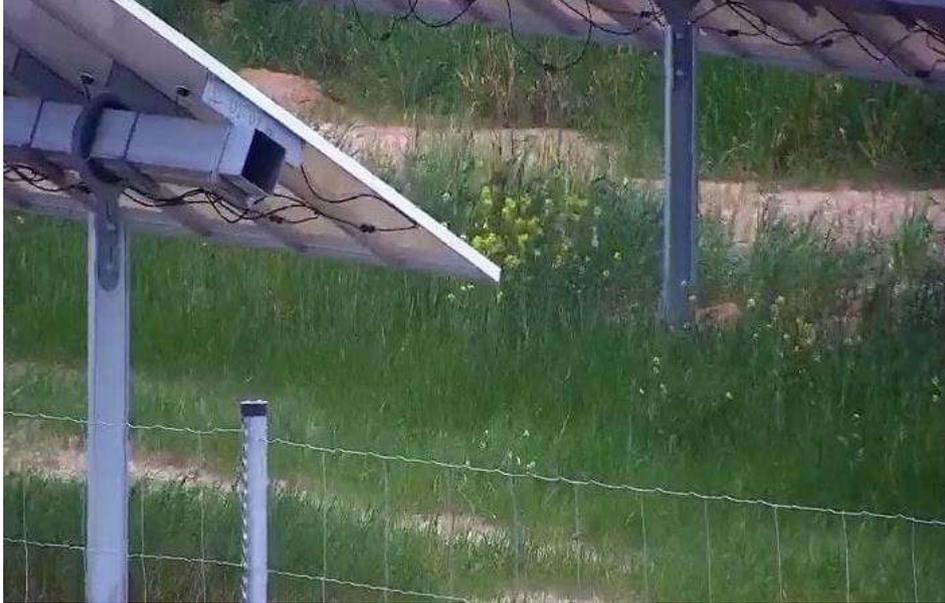
*Foto 5. Detalle de la vegetación bajo seguidores antes del desbroce con ganado ovino*

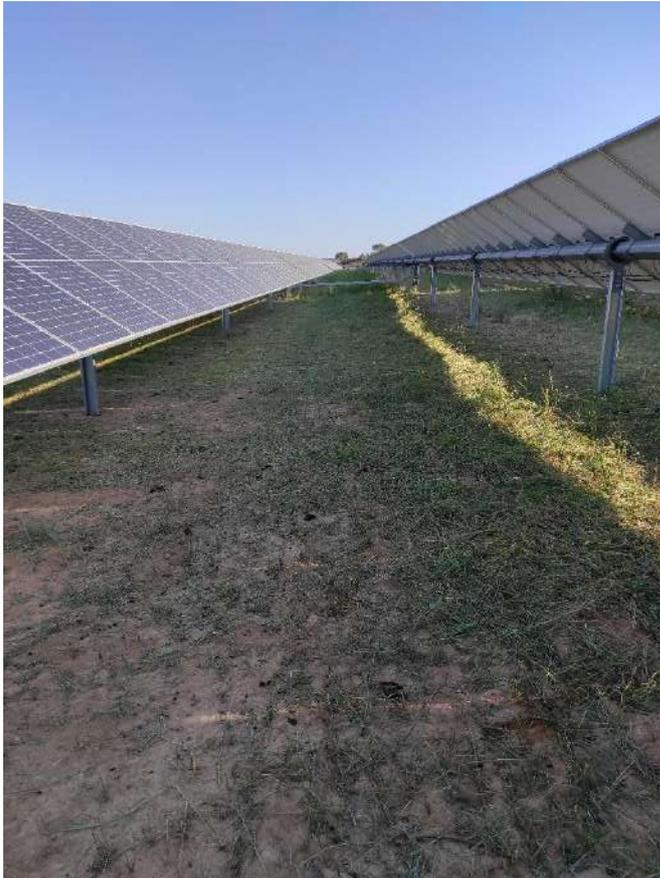
La cobertura vegetal ha incrementado su superficie en esas zonas respecto al trimestre anterior.

*Foto 6. Detalle de la vegetación bajo seguidores tras el desbroce con ganado ovino*
