Planta fotovoltaica IGS

Plan de Vigilancia Ambiental en Fase de Explotación

Nombre de la instalación:	FV IGNIS GENERACIÓN SOLAR
Provincia/s ubicación de la instalación:	ZARAGOZA
Nombre del titular:	IGNIS GENERACIÓN SOLAR, SL.
CIF del titular:	B88 150 974
Nombre de la empresa de vigilancia:	TAUW IBERA
Tipo de EIA:	ORDINARIA
Informe de FASE de:	EXPLOTACIÓN
Periodicidad del informe según DIA:	TRIMESTRAL
Año de seguimiento nº:	AÑO 1
nº de informe y año de seguimiento:	INFORME nº3 del AÑO 1
Período que recoge el informe:	JULIO 2022-SEPTIEMBRE 2022

Ref. R011-1722443JLB-V01

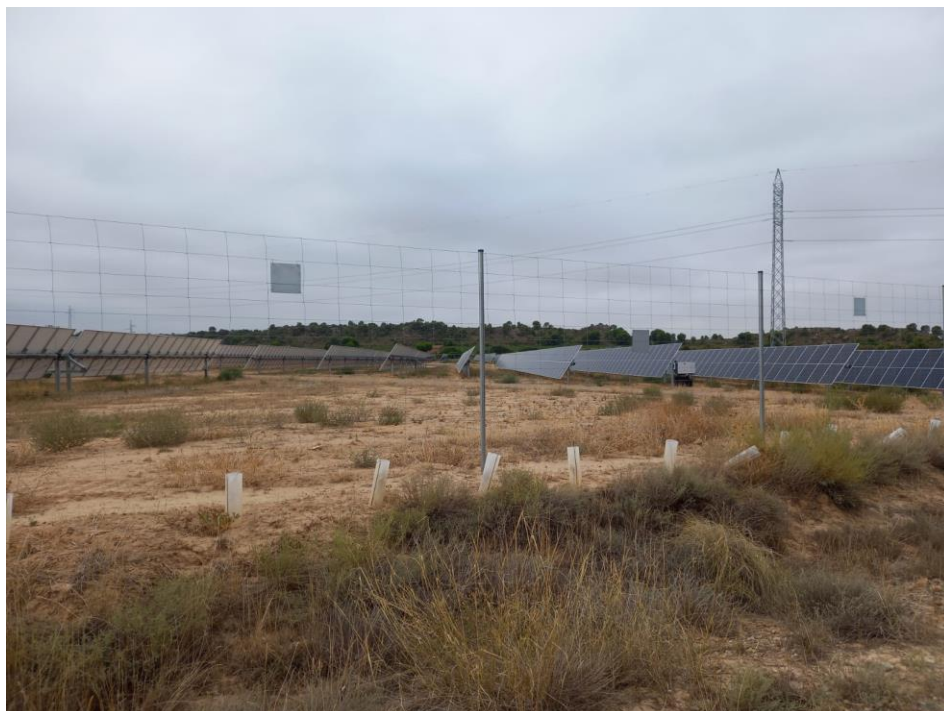
Foto 3. Vista general de la planta fotovoltaica desde el camino de acceso

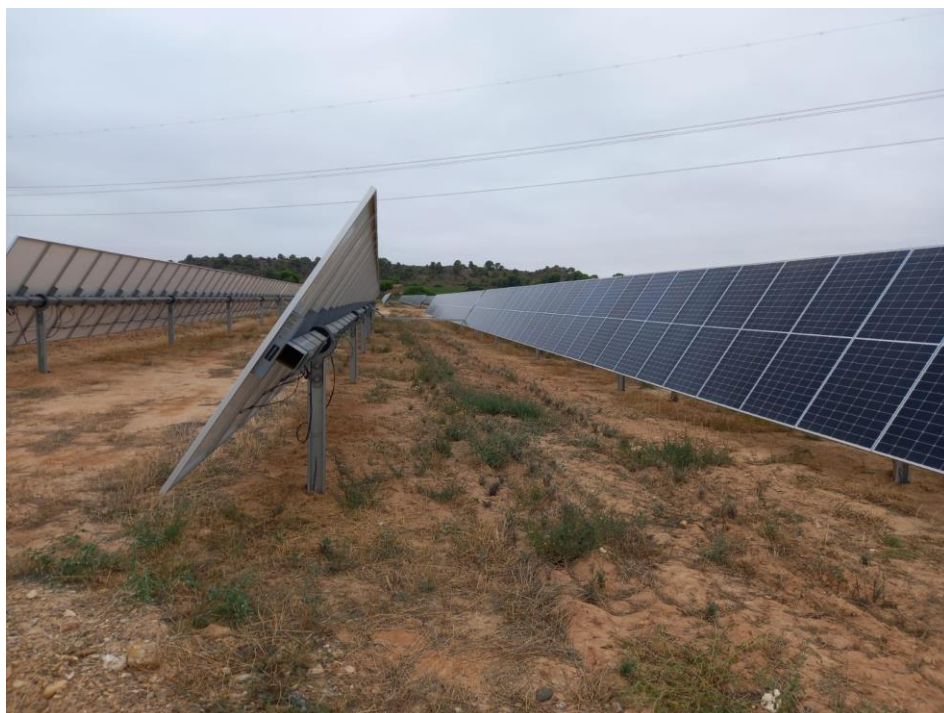
Durante el presente periodo, debido al estiaje, no se ha incrementado ni la superficie ni la densidad de las áreas pobladas por vegetación natural en el interior de la PFV.

Foto 4. Vista de seguidores y vegetación natural incipiente creciendo entre ellos.

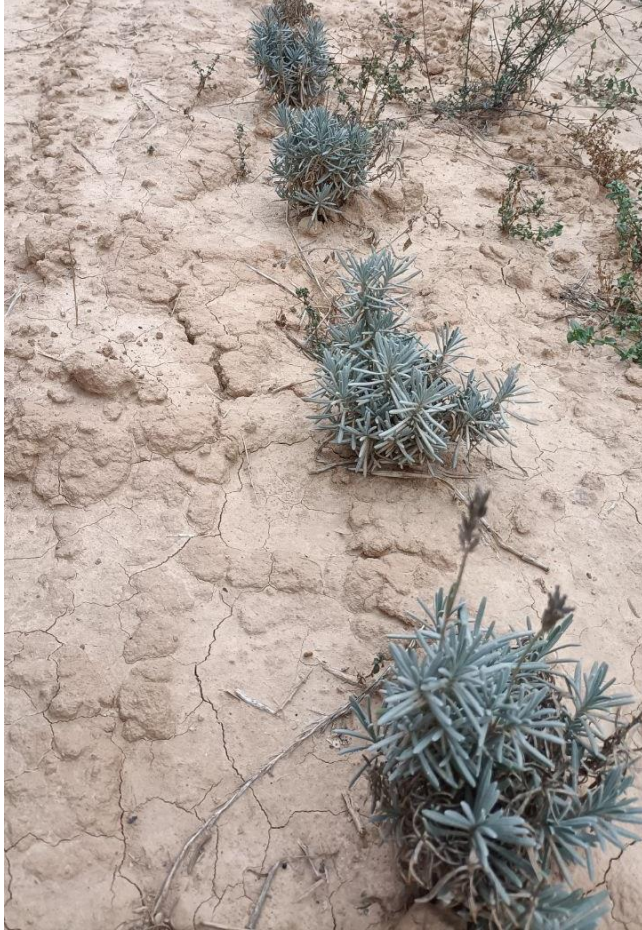
- Plantaciones de lavandín entre seguidores: se han producido numerosas marras.
- Pantalla vegetal: las plantaciones presentan un buen estado general excepto para el lentisco, especie que ha sufrido numerosas marras.

Foto 5. Vista general del estado de la vegetación de aromáticas (lavandín) plantado entre seguidores en algunas zonas de la planta fotovoltaica.

Tras los resultados de las inspecciones realizadas, se determina que se deberá reponer las marras de lavandín bajo seguidores y, en la pantalla vegetal, los lentiscos. Se podrá estudiar la sustitución de esta especie por otra que pueda funcionar mejor a las condiciones climáticas del emplazamiento.

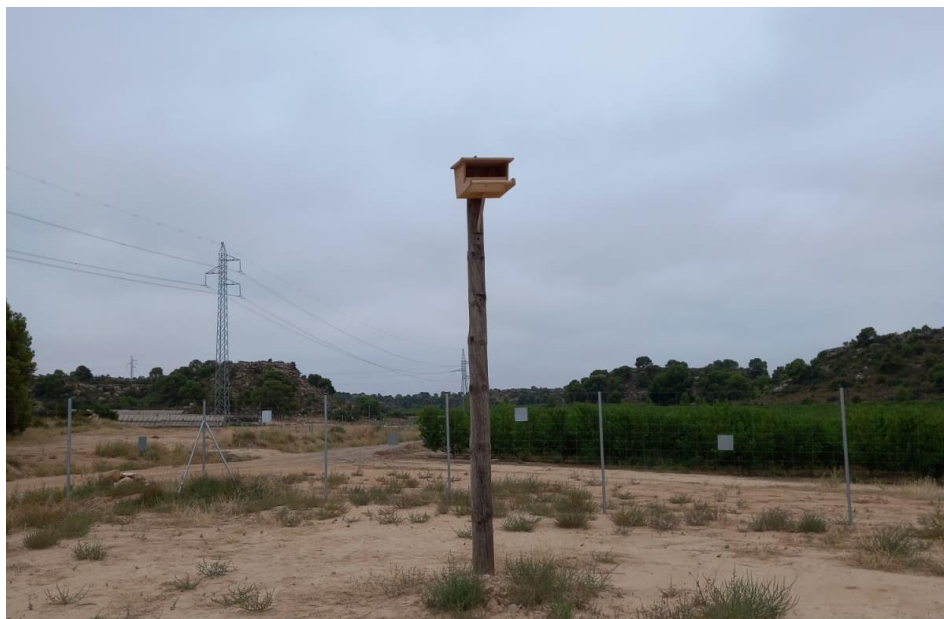
- Utilización por parte de la fauna de los elementos instalados como medidas compensatorias. Entre ellos:
 - Posaderos: No se han encontrado evidencias del uso habitual, aunque es probable que sean utilizados por el busardo ratonero.
 - Cajas nido: No se han encontrado evidencias de uso de las mismas (presencia de excrementos y plumaje). Este aspecto se continuará revisando para constatar el éxito de esta medida.
 - Colmenas: continúa desocupada
 - Majanos para invertebrados y reptiles: se detectan algunos invertebrados y pequeños reptiles

Foto 6. Vista de una de las cajas nido instaladas

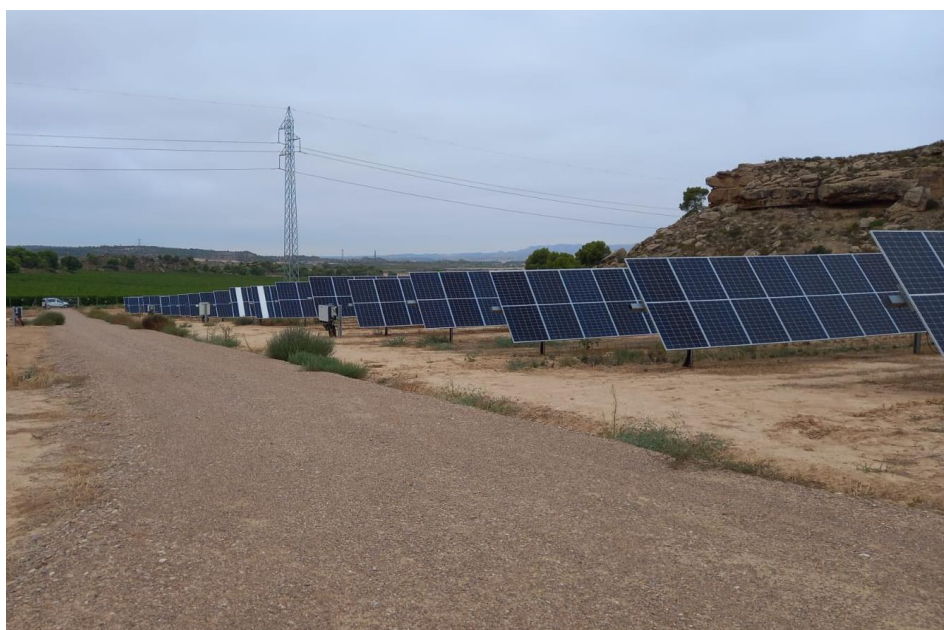
Foto 7. Vista de la planta fotovoltaica y vial interior.
