Planta fotovoltaica IGS

Plan de Vigilancia Ambiental en Fase de Explotación

Nombre de la instalación:	FV IGNIS GENERACIÓN SOLAR
Provincia/s ubicación de la instalación:	ZARAGOZA
Nombre del titular:	IGNIS GENERACIÓN SOLAR, SL.
CIF del titular:	B88 150 974
Nombre de la empresa de vigilancia:	TAUW IBERIA
Tipo de EIA:	ORDINARIA
Informe de FASE de:	EXPLOTACIÓN
Periodicidad del informe según DIA:	TRIMESTRAL
Año de seguimiento nº:	AÑO 1
nº de informe y año de seguimiento:	INFORME nº4 del AÑO 1
Período que recoge el informe:	OCTUBRE 2022-DICIEMBRE 2022

Ref. R012-1722443JLB-V01

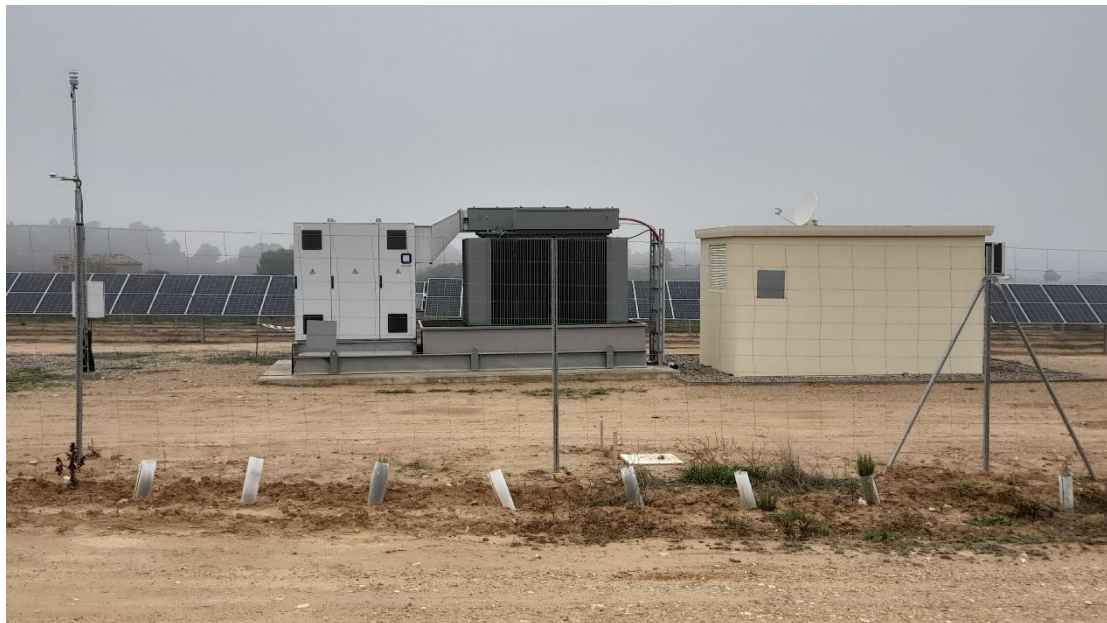
Foto 2. Centro de Transformación y celdas

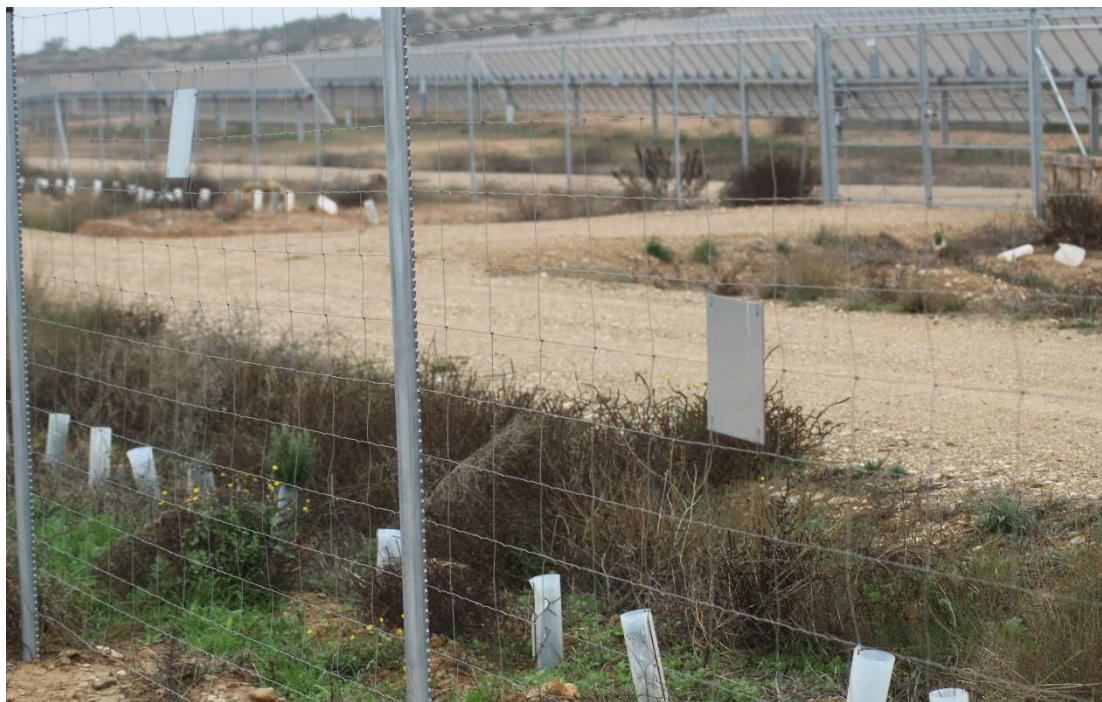
Foto 3. Vista del recinto noreste de la planta fotovoltaica desde el interior del recinto noroeste. Se aprecia el camino de acceso y las plantaciones realizadas ambos lados de éste

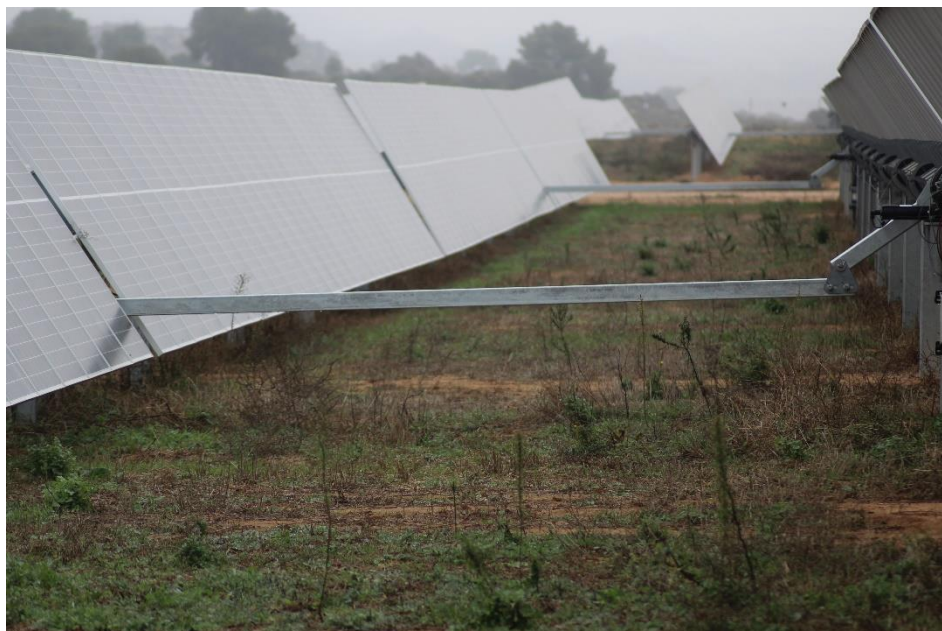
Durante el presente periodo, se ha podido observar un aumento tanto en densidad como en superficie de las áreas pobladas por vegetación natural en el interior de la PFV. En esto ha contribuido la climatología húmeda y relativamente cálida de esta estación.

Foto 4. Vista de seguidores y vegetación natural incipiente creciendo entre ellos.

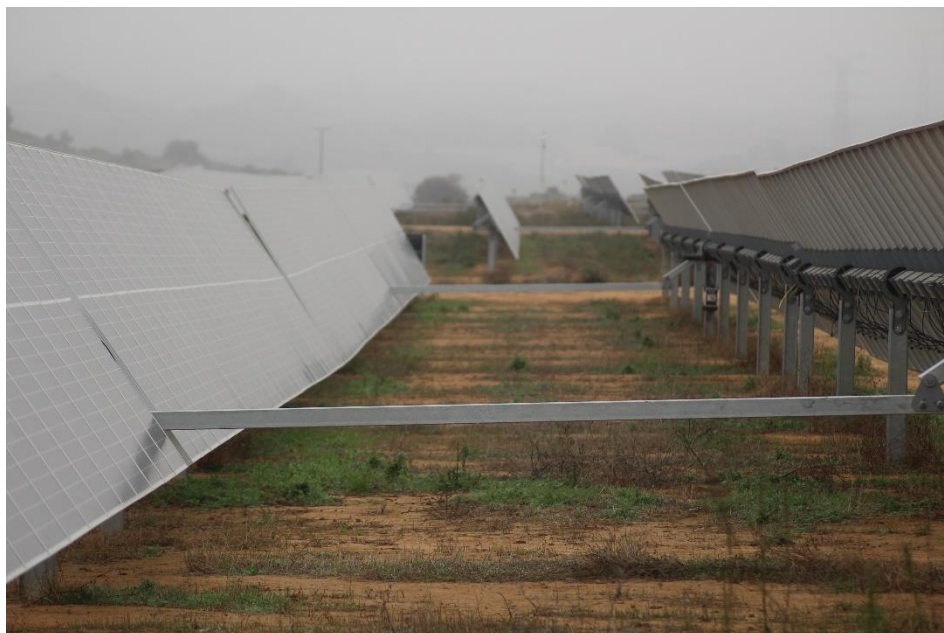
Foto 5. Vista de seguidores y vegetación natural incipiente creciendo entre ellos. Se puede apreciar una cobertura menor que en la fotografía anterior.

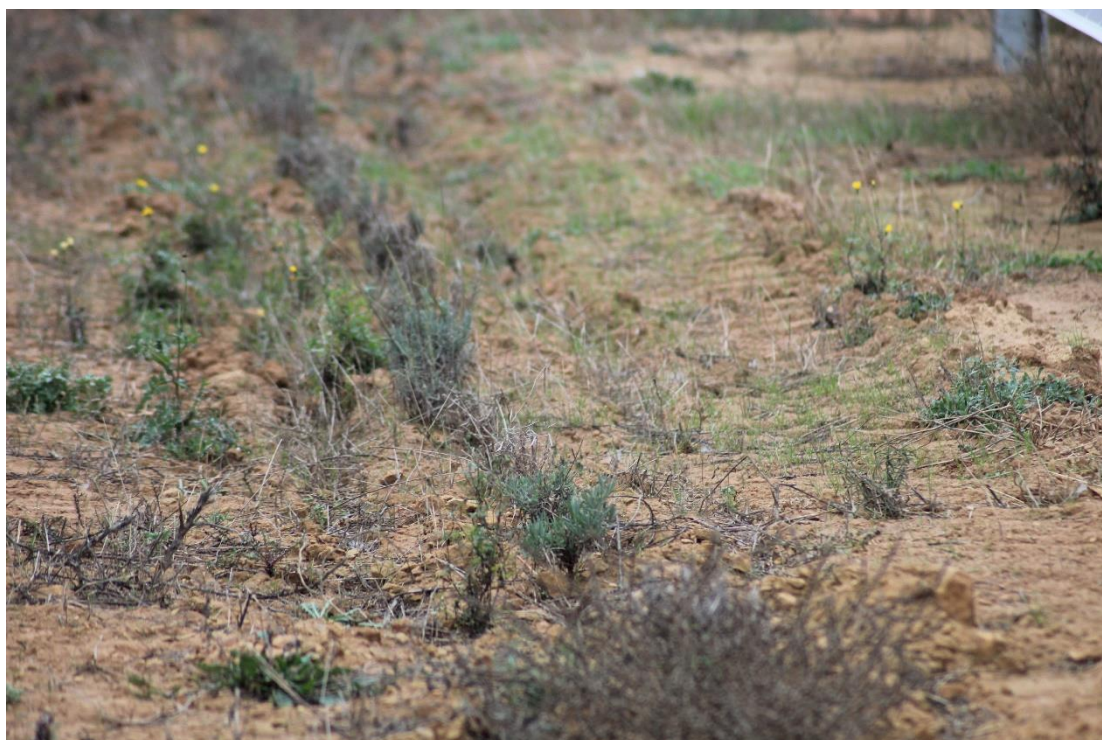
- Plantaciones de lavandín entre seguidores: durante periodos anteriores se produjeron numerosas marras. No se detecta un aumento de éstas durante el presente periodo.
 - Pantalla vegetal: las plantaciones presentan un buen estado general excepto para el lentisco, especie que ha sufrido numerosas marras. Será necesario retirar el protector puesto durante la plantación en muchas de las plantas.
- Durante el presente trimestre no se han realizado riegos. El último riego realizado fue a finales del segundo trimestre (27 de junio).

Foto 6. Vista general del estado de la vegetación de aromáticas (lavandín) plantado entre seguidores en algunas zonas de la planta fotovoltaica.

Tras los resultados de las inspecciones realizadas en éste y en los periodos anteriores, se determina que se deberá reponer las marras de lavandín bajo seguidores y, en la pantalla vegetal, los lentiscos. Se podrá estudiar la sustitución de esta especie por otra que pueda funcionar mejor a las condiciones climáticas del emplazamiento.

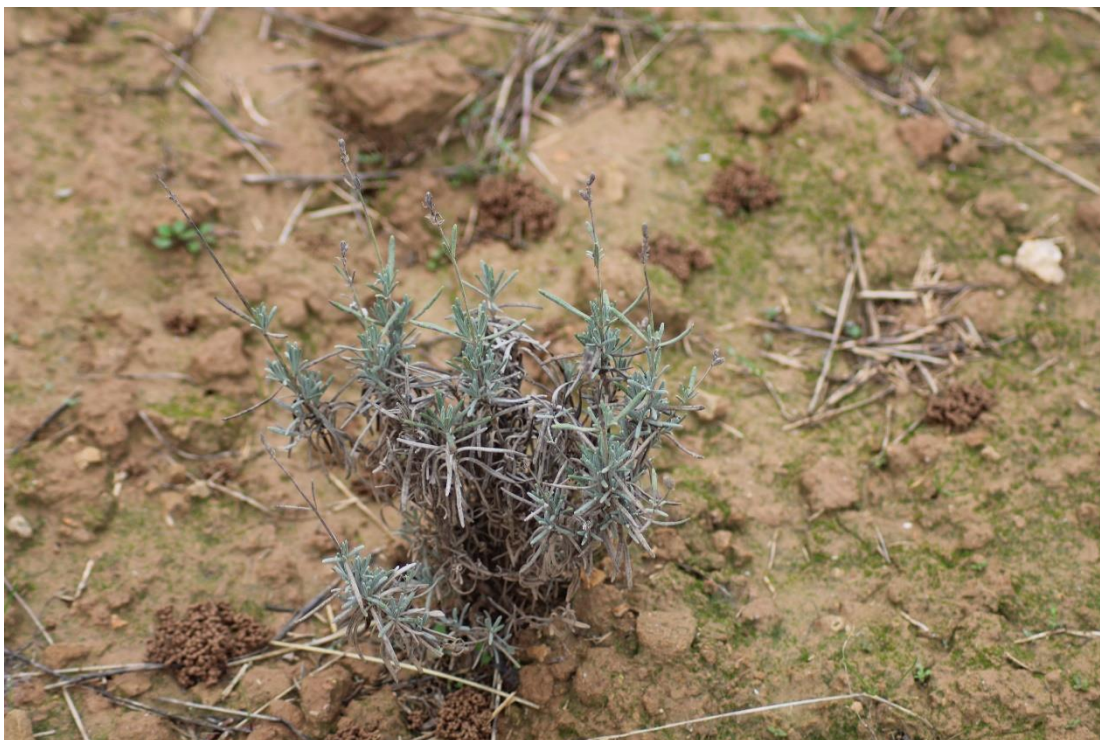
Foto 7. Detalle del estado de la vegetación de aromáticas (lavandín) plantado entre seguidores en algunas zonas de la planta fotovoltaica.

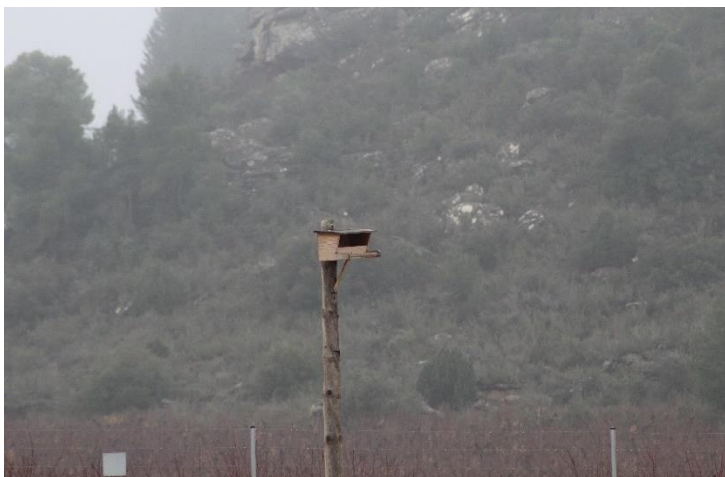
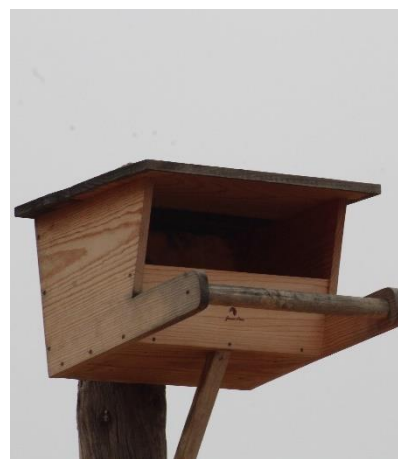
- Cajas nido: No se han encontrado evidencias de uso de las mismas (presencia de excrementos y plumaje). Este aspecto se continuará revisando para constatar el éxito de esta medida.

Foto 8. Vista y detalle de las cajas nido instaladas

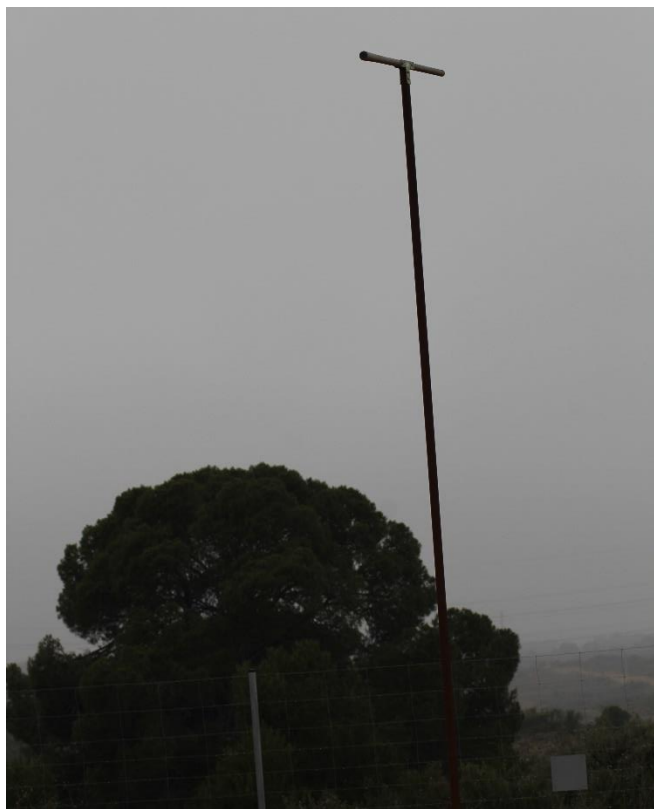
- Utilización por parte de la fauna de los elementos instalados como medidas compensatorias. Entre ellos:
 - Posaderos: No se han encontrado evidencias del uso habitual.

Foto 9. Vista de posadero en la zona sur de la PFV

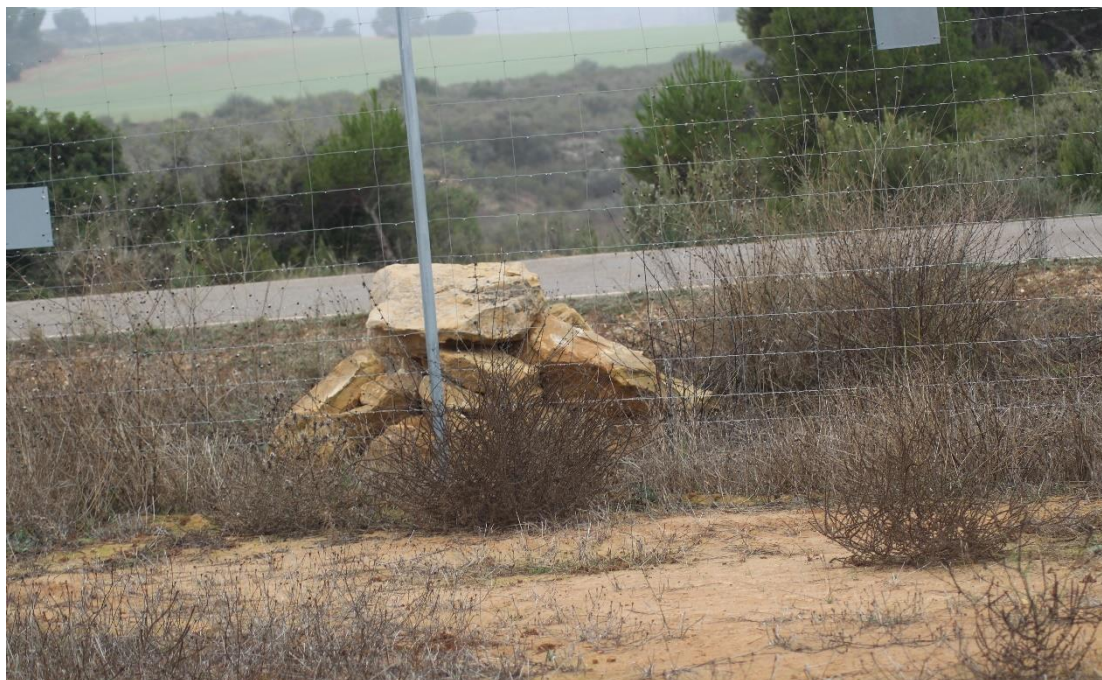
- Colmenas: continúa desocupada.
 - Majanos para invertebrados y reptiles: se detectan algunos invertebrados y pequeños reptiles. Asimismo, las partes altas de los majanos se usan como posadero de pequeñas aves, como lo evidencia la presencia de excrementos en los mismos.

Foto 10. Detalle de majano para reptiles e insectos instalados junto al vallado.

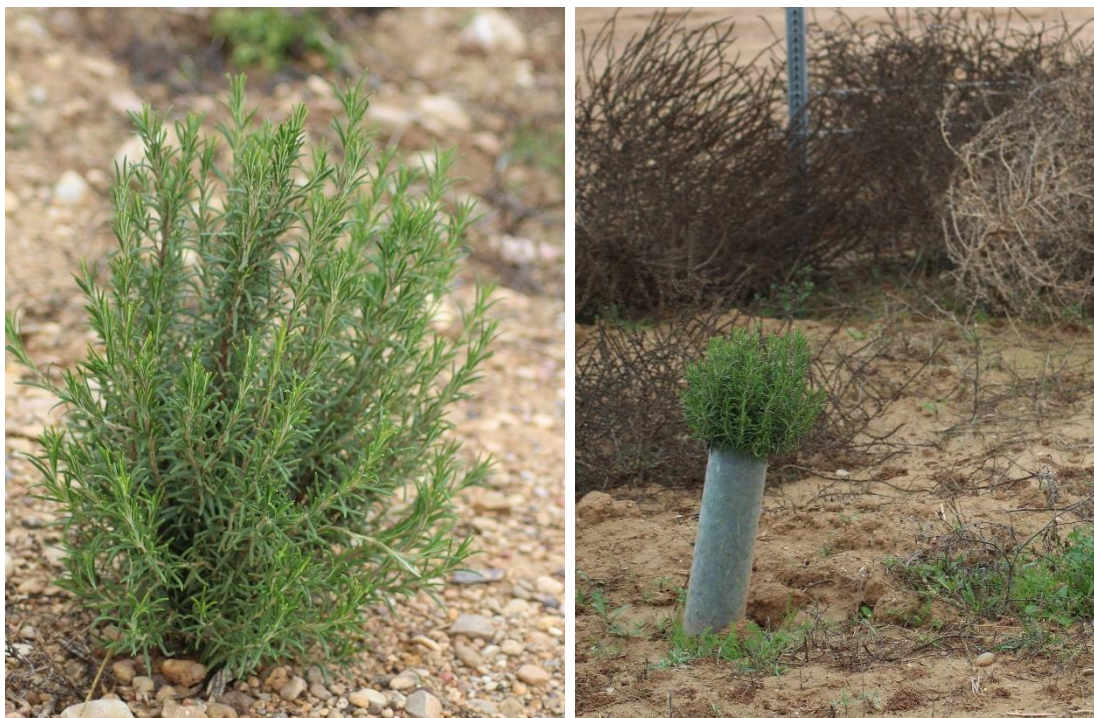
Foto 11. Detalle de plantaciones realizadas junto al vallado.

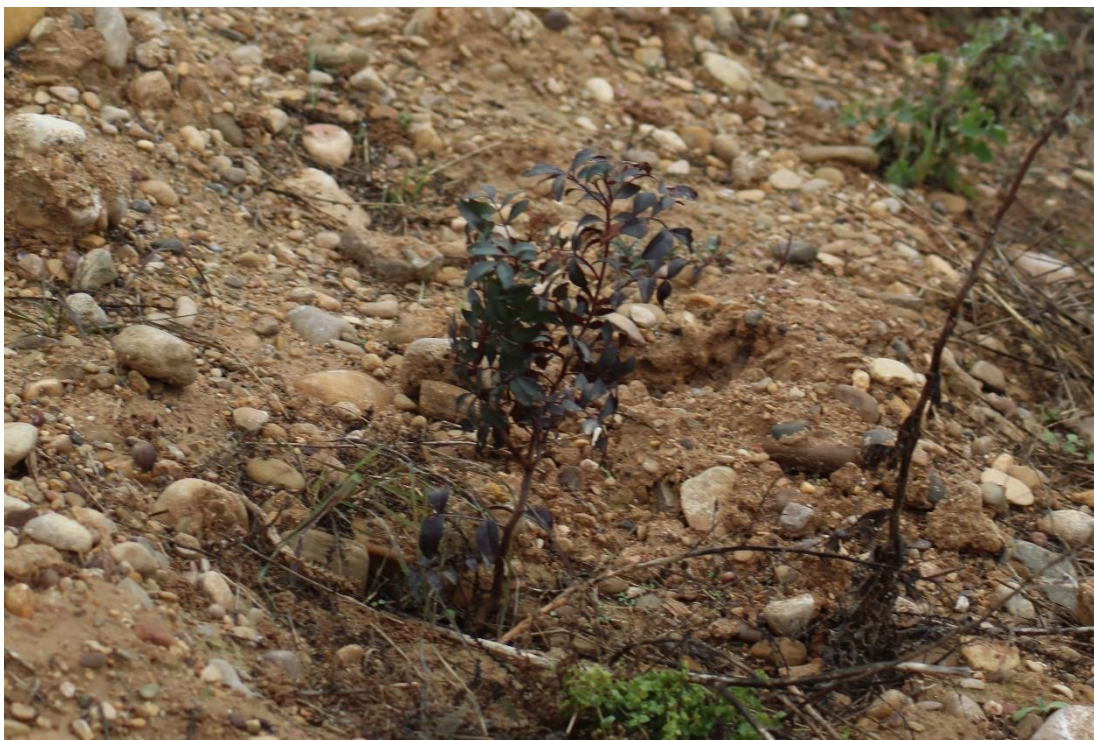
Foto 12. Detalle de plantaciones realizadas junto al vallado.

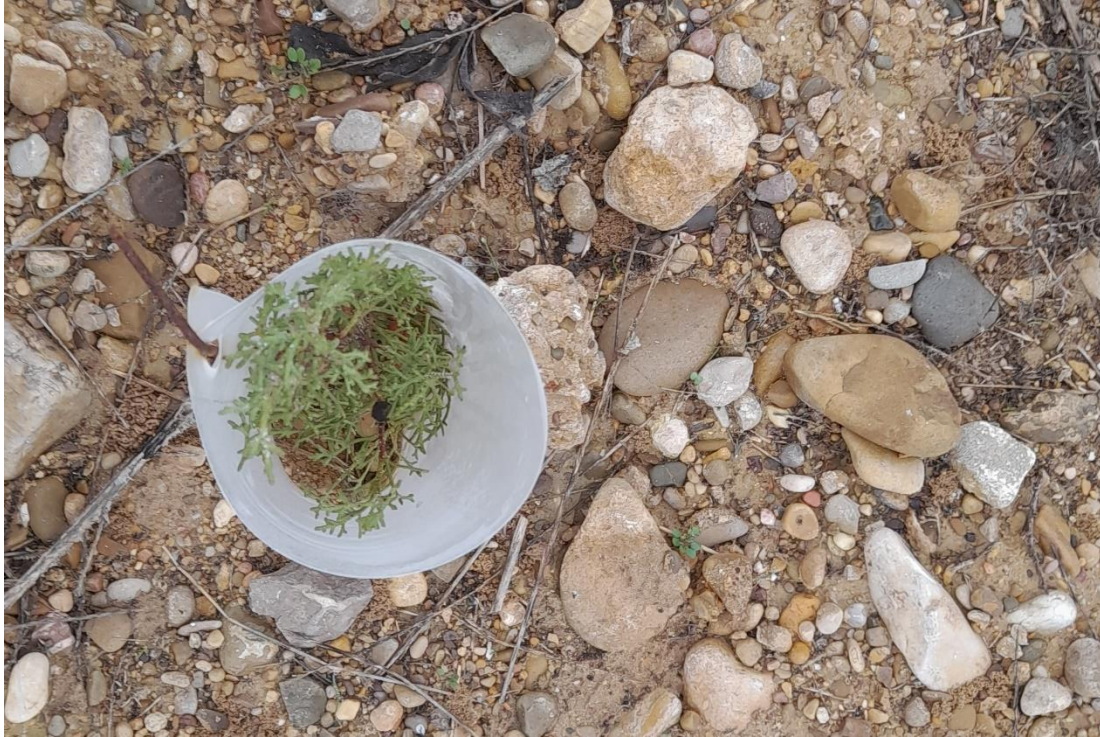
Foto 13. Detalle de plantaciones realizadas junto al vallado.

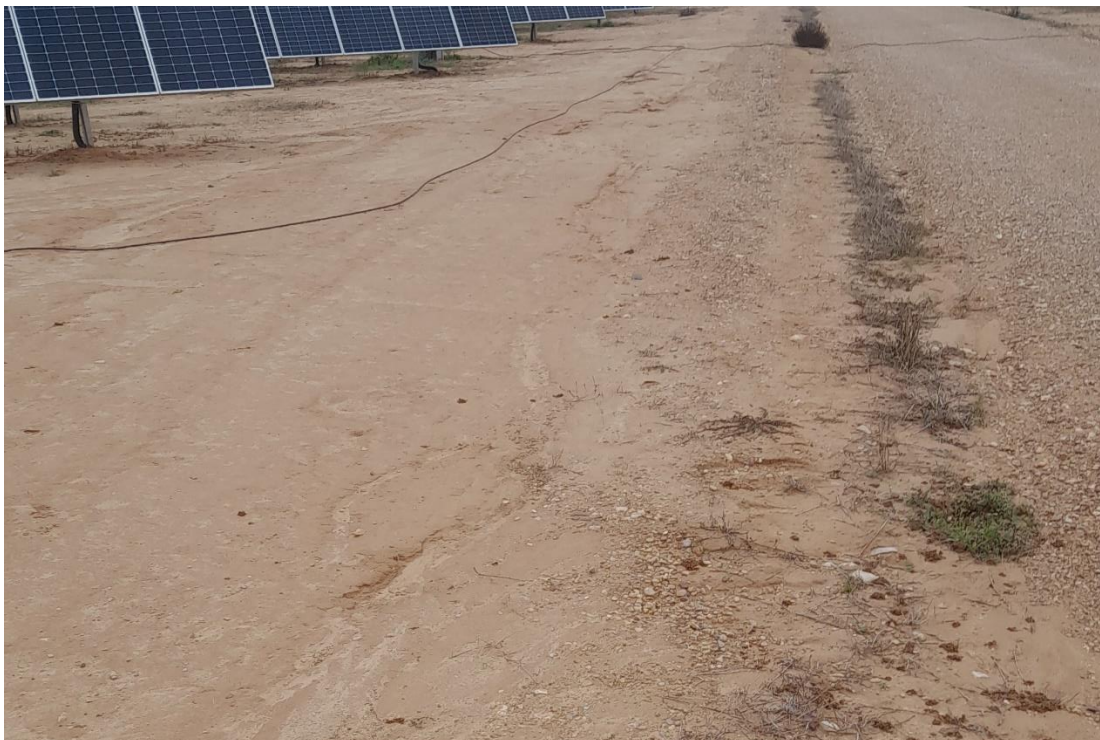
Foto 14. Aparición de pequeños regueros en zonas desprovistas de vegetación.

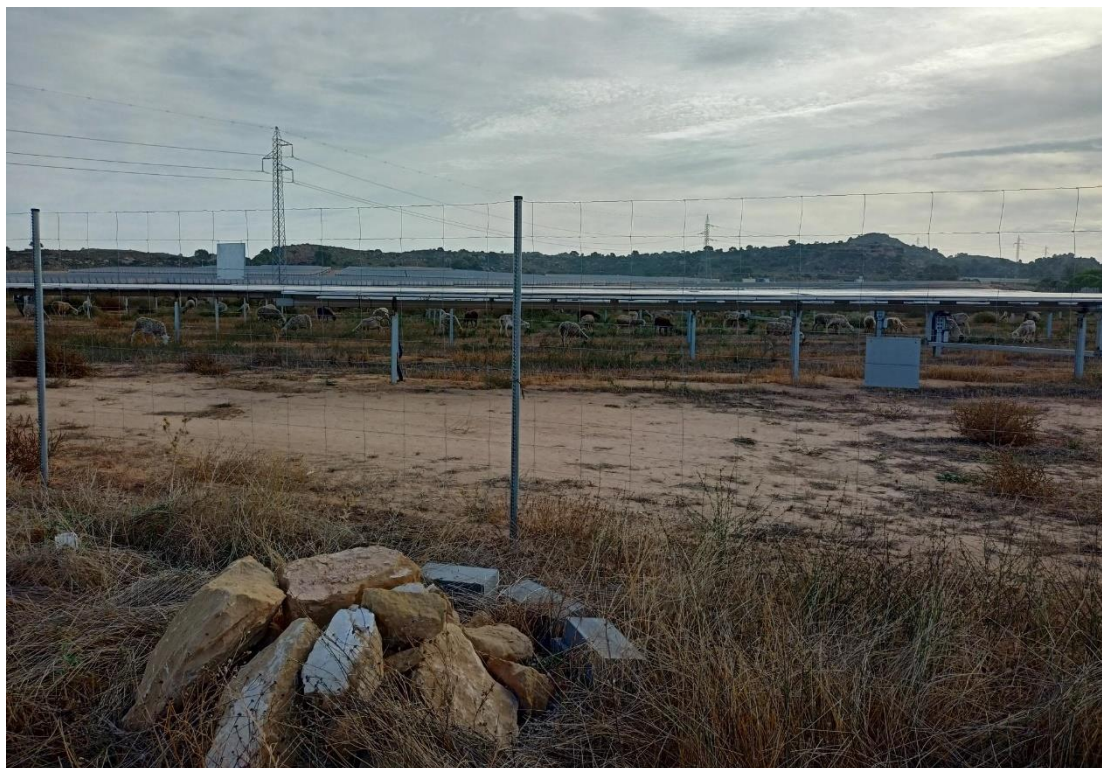
Durante el presente periodo se ha realizado un desbroce mediante ganado desbroces. Está previsto un desbroce con ganado durante el 24 de octubre.

Foto 15. Desbroce con ganado ovino

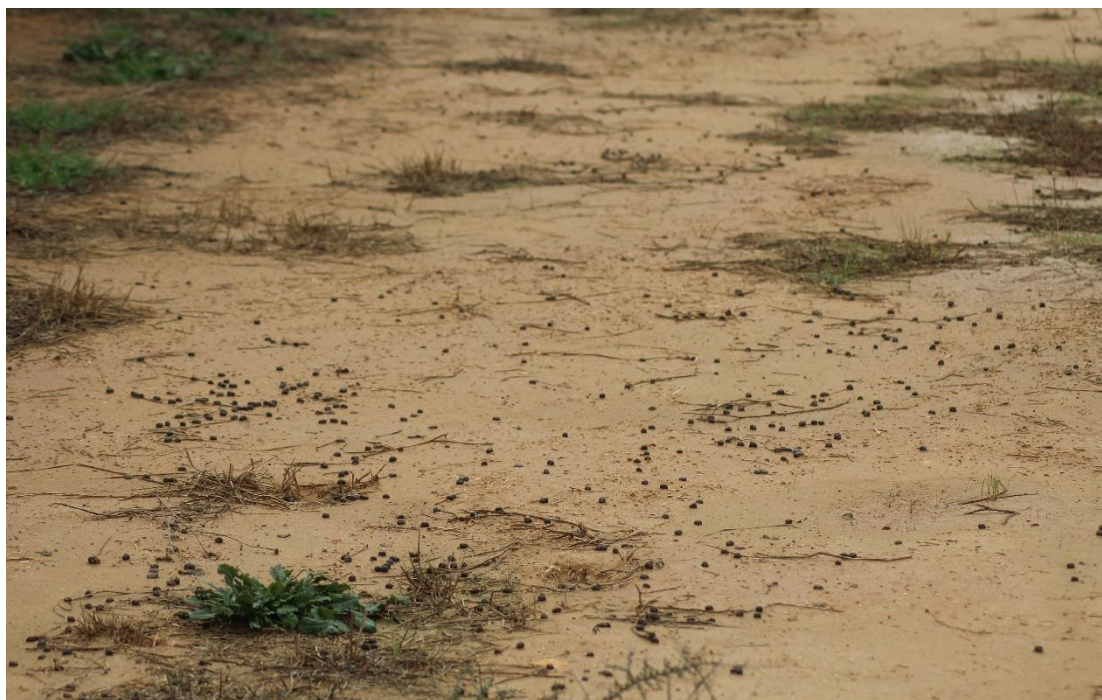
Foto 16. Rastros del paso de ganado ovino por las instalaciones
