## Planta fotovoltaica IGS

Plan de Vigilancia Ambiental en Fase de Operación

**18 abril 2023**

Ref. R014-1722443JLB-V01

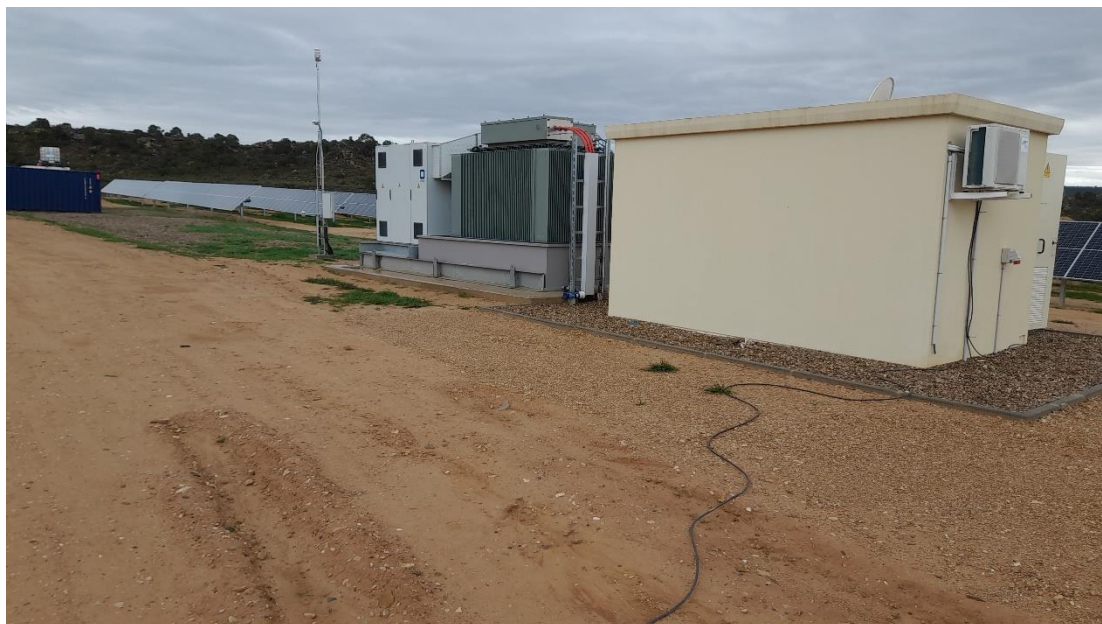
*Foto 3. Centro de Transformación y celdas*

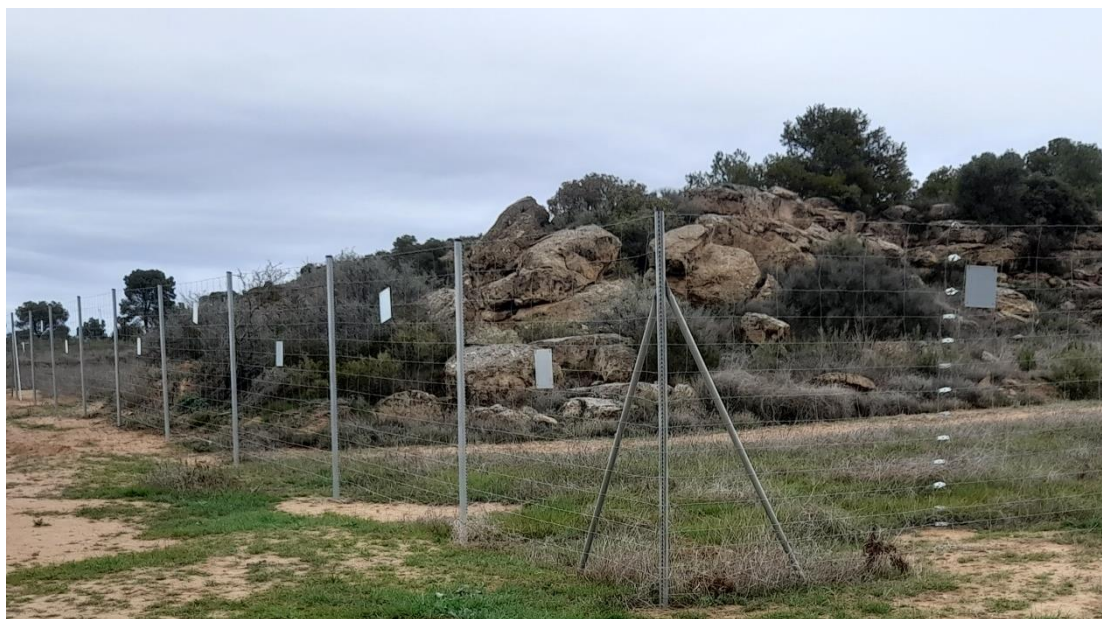
*Foto 4. Vista del vallado.*

- Se controlará la permeabilidad para la fauna en el vallado de la planta fotovoltaica comprobando el buen estado del mismo: el vallado se encuentra en buen estado.

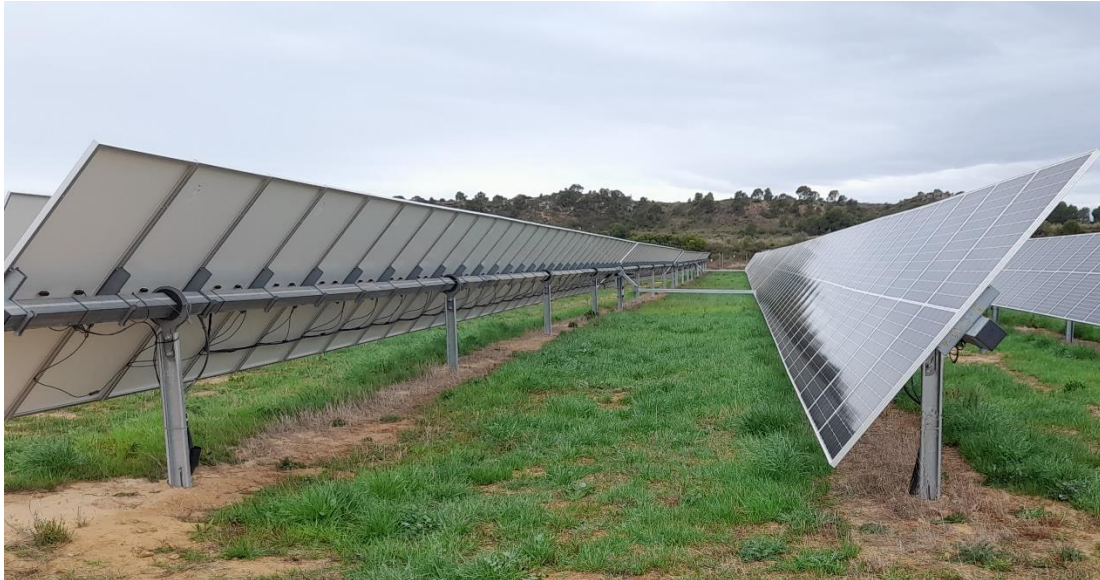
*Foto 5. Vista de seguidores y vegetación natural creciendo entre ellos.*

Durante el presente periodo, se ha podido observar un aumento tanto en densidad como en superficie de las áreas pobladas por vegetación natural en el interior de la PFV. En esto ha contribuido la climatología húmeda y relativamente cálida de esta estación.

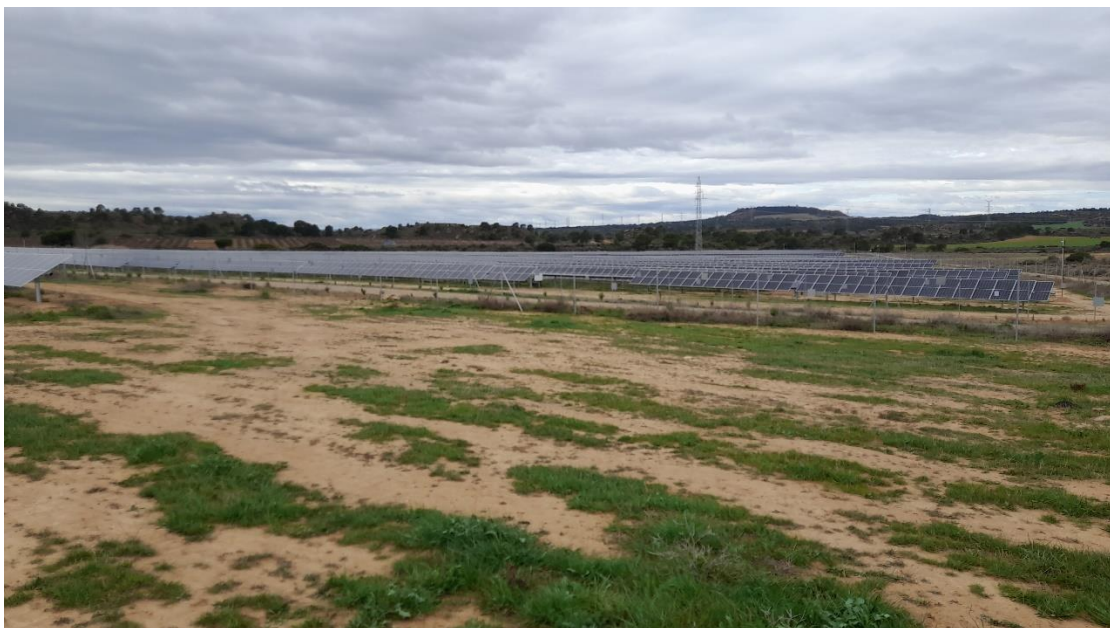
*Foto 6. Áreas libres de la planta fotovoltaica. Se aprecia el crecimiento de vegetación natural junto a áreas desnudas. La evolución de estas superficies muestra una tendencia a ir desapareciendo.*

- Comprobación visual del estado de la vegetación en el interior de la planta fotovoltaica.  
Las áreas no ocupadas de la planta fotovoltaica continúan poblándose de vegetación natural y su estado es correcto. Al tratarse de un periodo invernal, no se aprecia aumento ni en superficie ni en densidad respecto al periodo anterior, aunque comienza a apreciarse el crecimiento de la vegetación herbácea en la mayor parte de las superficies de la implantación.  
En las plantaciones realizadas en el vallado exterior, se han retirado los protectores y el desarrollo de las plantas es correcto, como puede observarse en algunas de las fotografías incluidas en el **Anexo 2**.  
Las marras, tanto de lentisco como los de lavandín no se han repuesto. La reposición de marras deberá realizarse preferentemente en el próximo otoño-invierno, en periodo de parada vegetativa (noviembre-febrero) para tener más garantías de supervivencia. Se podrá realizar una sustitución de especie

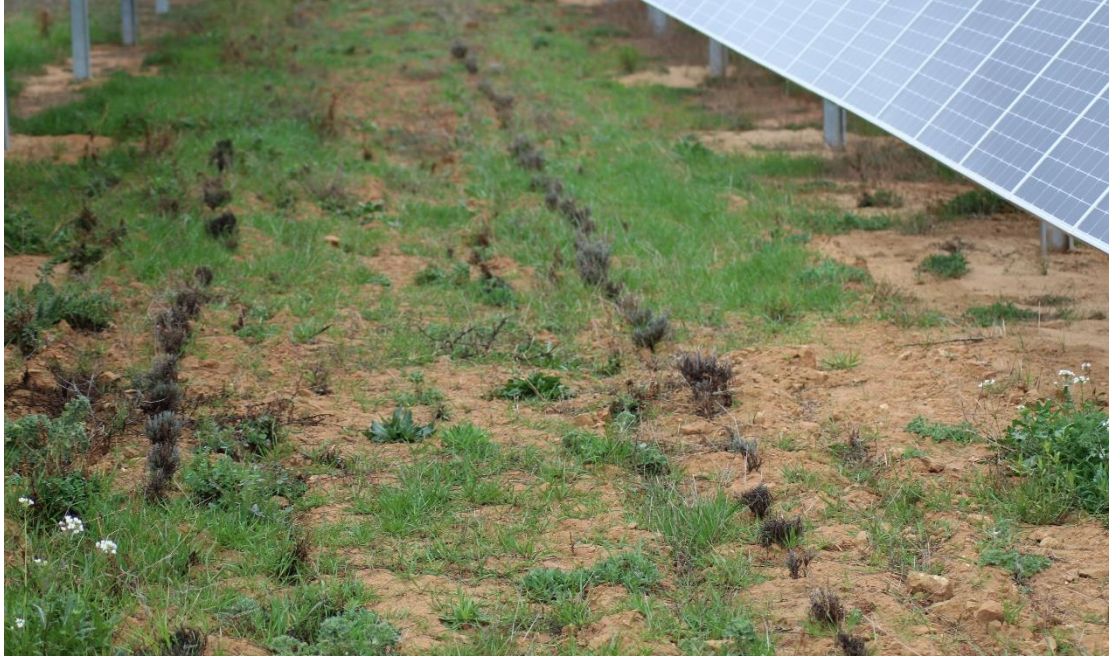
*Foto 7. Vista general del estado de la vegetación de aromáticas (lavandín) plantado entre seguidores en algunas zonas de la planta fotovoltaica.*

- Plantaciones de lavandín entre seguidores: durante periodos anteriores se produjeron numerosas marras. No se detecta un aumento de éstas durante el presente periodo.
  - Pantalla vegetal: las plantaciones presentan un buen estado general excepto para el lentisco, especie que ha sufrido numerosas marras. Durante el presente periodo se han retirado los protectores de las plantas del vallado exterior. El desarrollo de las mismas es correcto.
- Durante el presente trimestre no se han realizado riegos. El último riego realizado fue a finales del segundo trimestre (27 de junio).

Se comprueba que no se han realizado las reposiciones de marras de lavandín bajo seguidores ni de lentisco en el vallado exterior. Se están estudiando alternativas para ambas actuaciones.

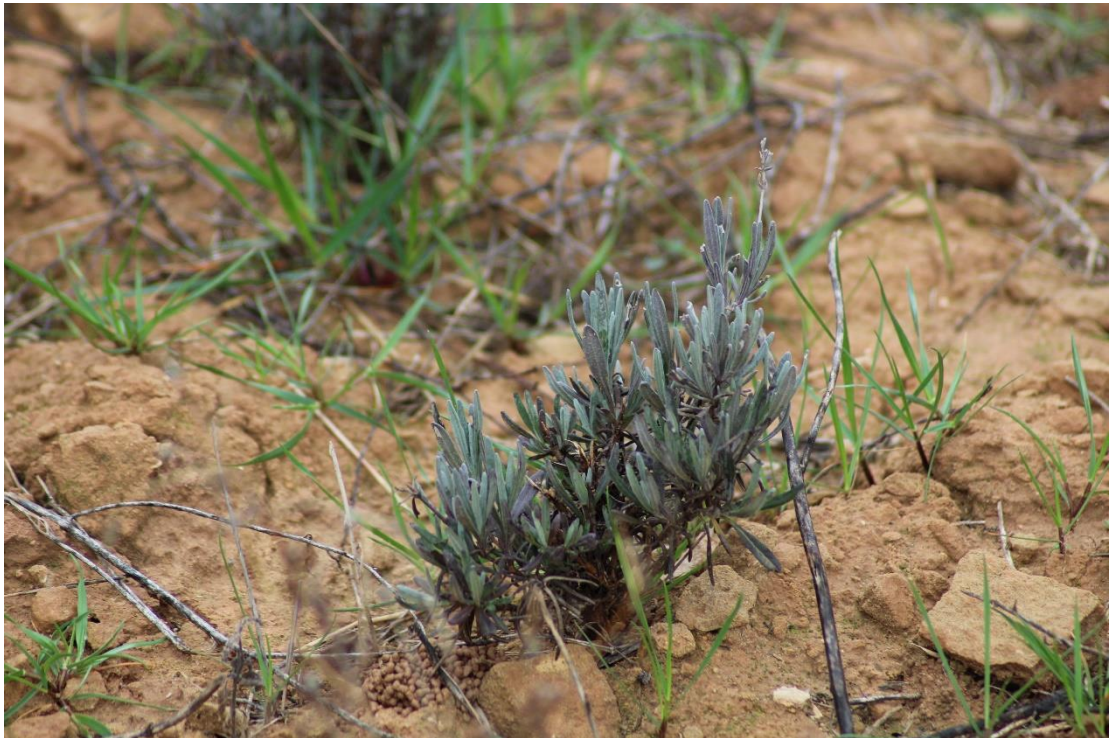
*Foto 8. Detalle del estado de la vegetación de aromáticas (lavandín) plantado entre seguidores en algunas zonas de la planta fotovoltaica.*

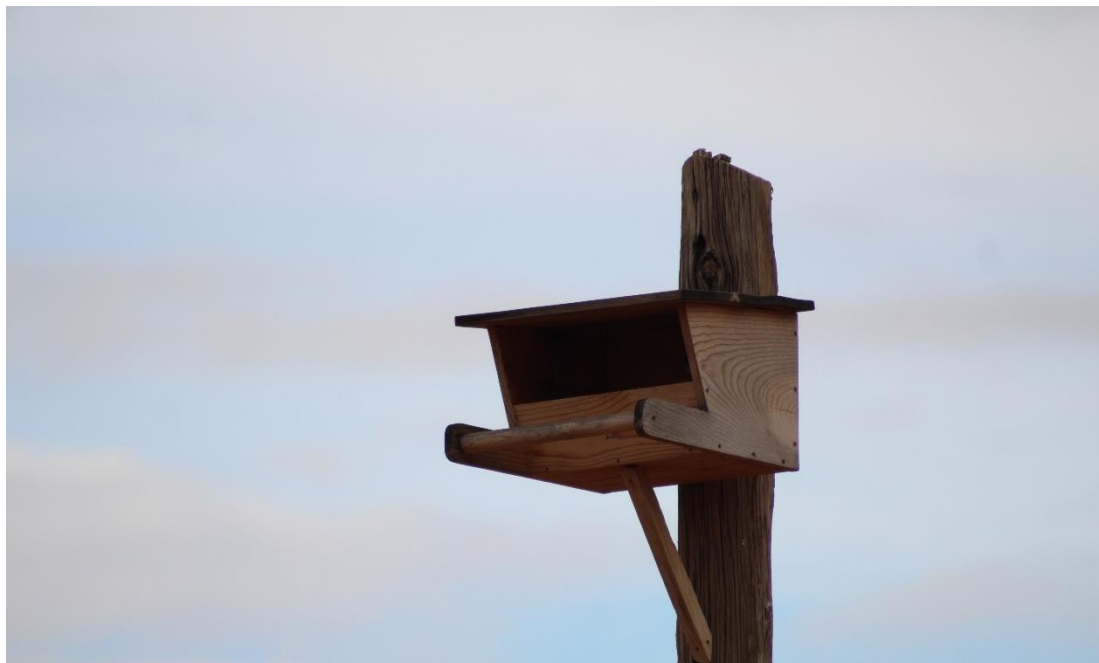
- Cajas nido: No se han encontrado evidencias de uso de las mismas (presencia de excrementos y plumaje). Este aspecto se continuará revisando para constatar el éxito de esta medida.

*Foto 9. Vista de las cajas nido instaladas*

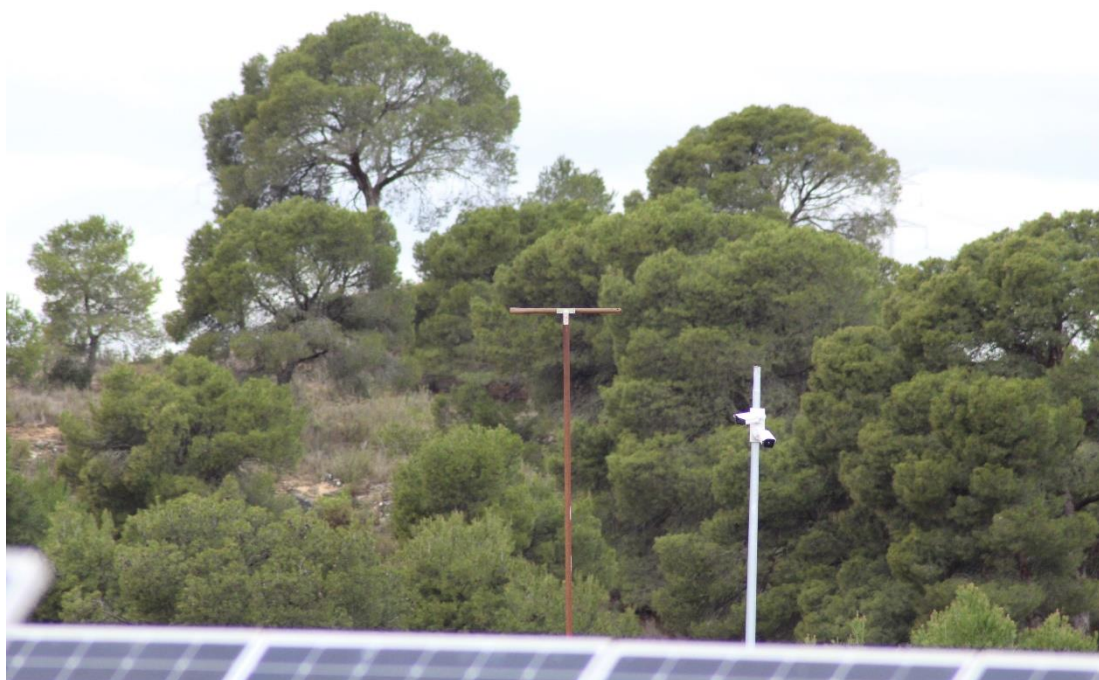
- Utilización por parte de la fauna de los elementos instalados como medidas compensatorias. Entre ellos:
    - Posaderos: No se han encontrado evidencias del uso habitual.

*Foto 10. Vista de los posaderos instalados*

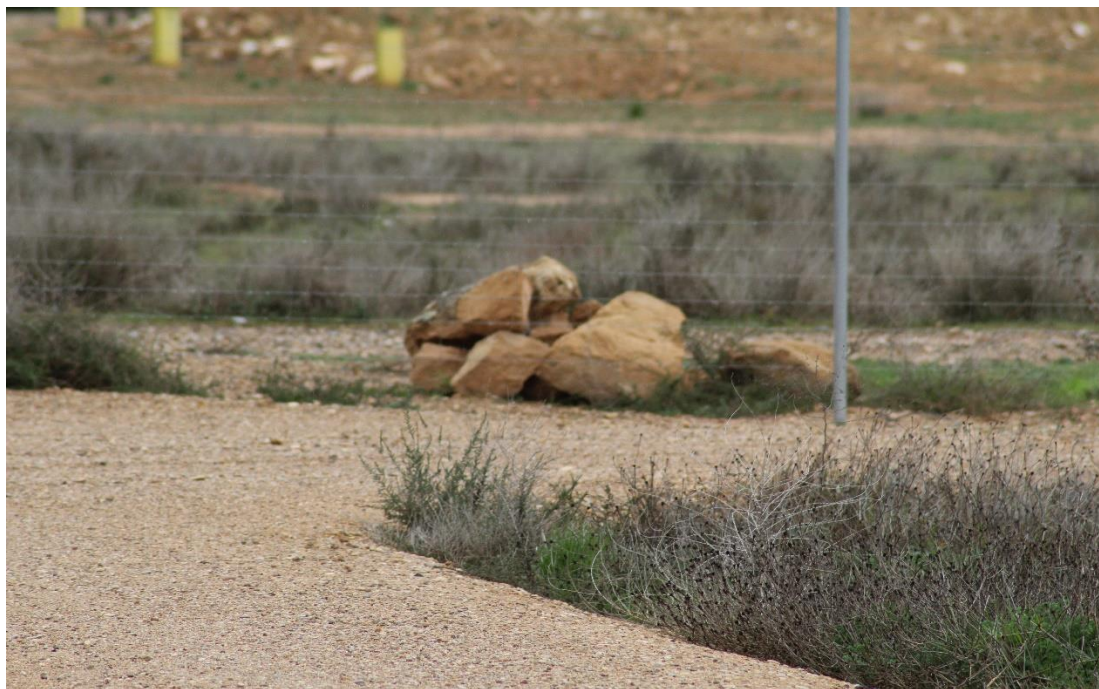
- Colmenas: continúa desocupada.
    - Majanos para invertebrados y reptiles: se detectan algunos invertebrados y pequeños reptiles. Asimismo, las partes altas de los majanos se usan como posadero de pequeñas aves, como lo evidencia la presencia de excrementos en los mismos.

*Foto 11. Detalle de majano para reptiles e insectos instalados junto al vallado.*

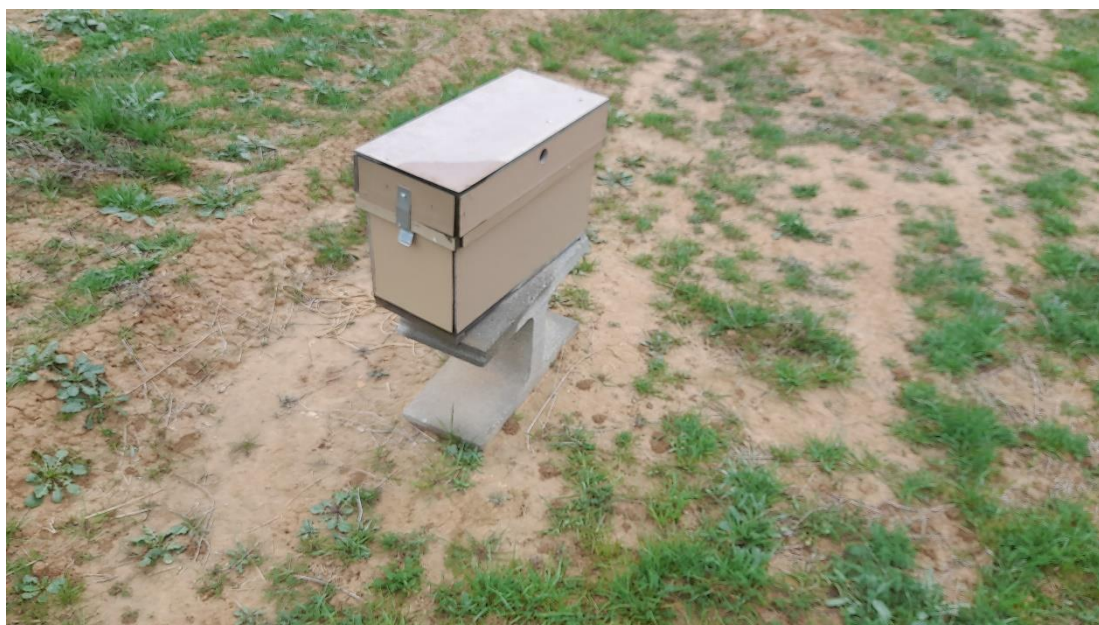
*Foto 12. Detalle de colmena instalada en el recinto sur de la PFV.*

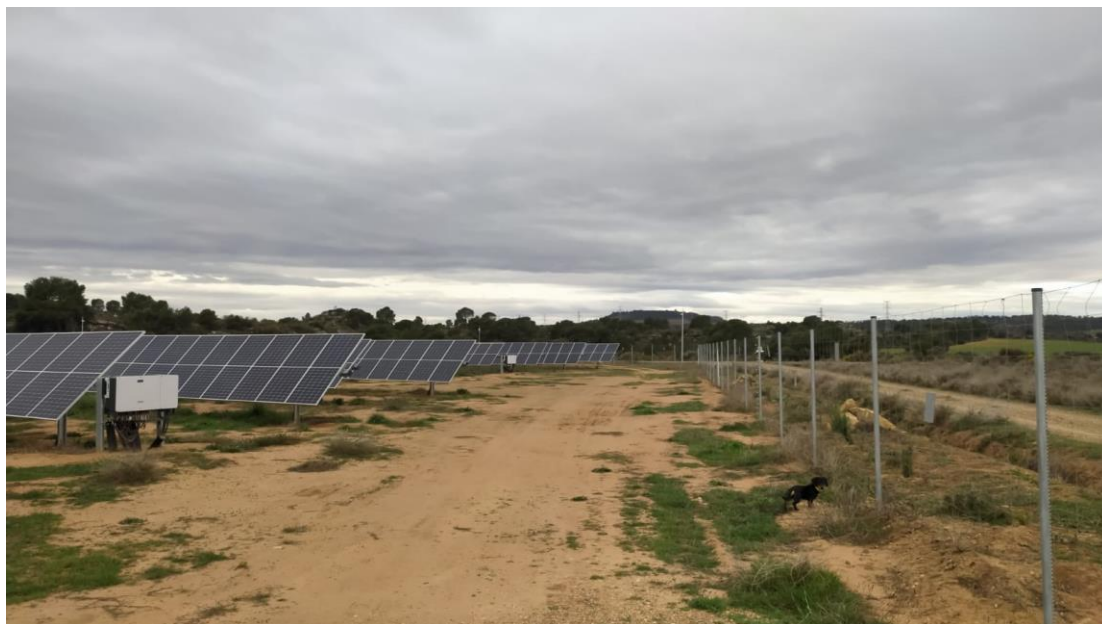
- Mortalidad por colisiones contra el vallado y por atropello en los viales: no se han detectado. Para esta labor se ha contado en este periodo de apoyo de un perro entrenado para la búsqueda de cadáveres.

*Foto 13. Rastreo con apoyo canino para localización de animales muertos.*

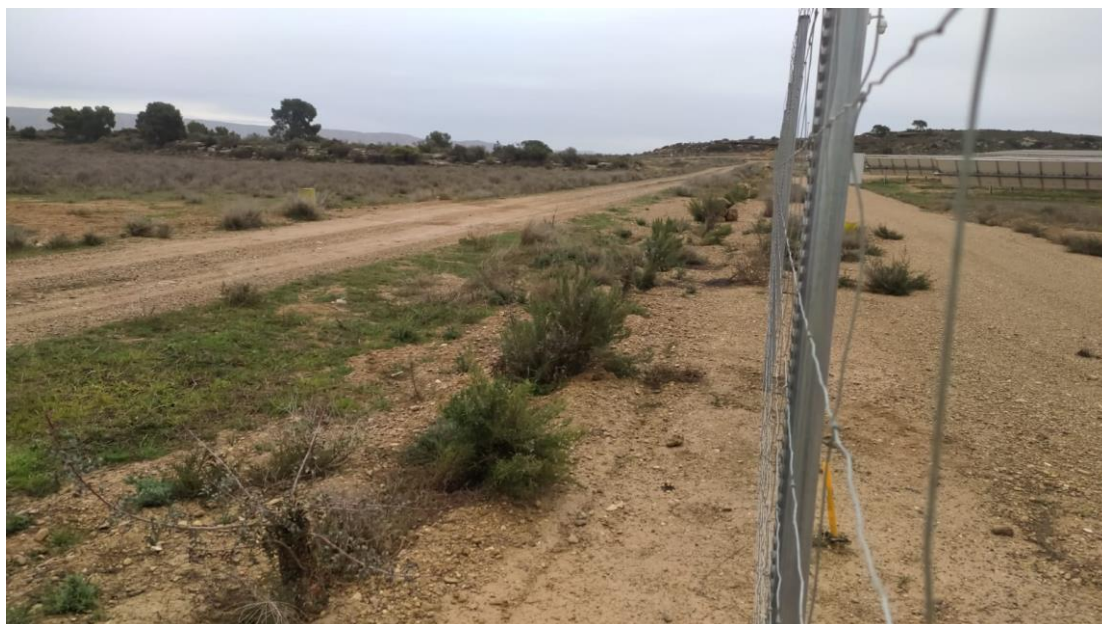
*Foto 14. Vista de plantaciones realizadas junto al vallado con los protectores retirados*

Tras los resultados de las inspecciones realizadas, no se detectan incidencias ni desviaciones importantes durante el presente periodo. Queda pendiente la reposición de marras que, como se ha comentado, es recomendable el próximo otoño-invierno, en parada vegetativa.

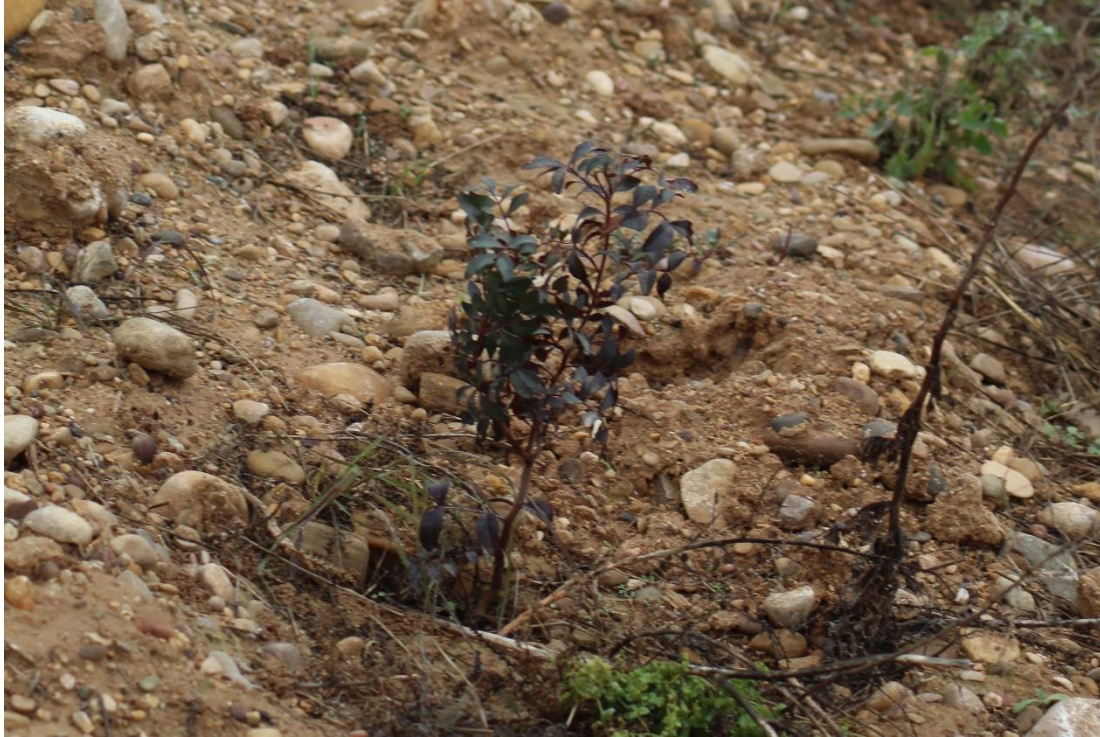
*Foto 15. Detalle de plantaciones realizadas junto al vallado.*

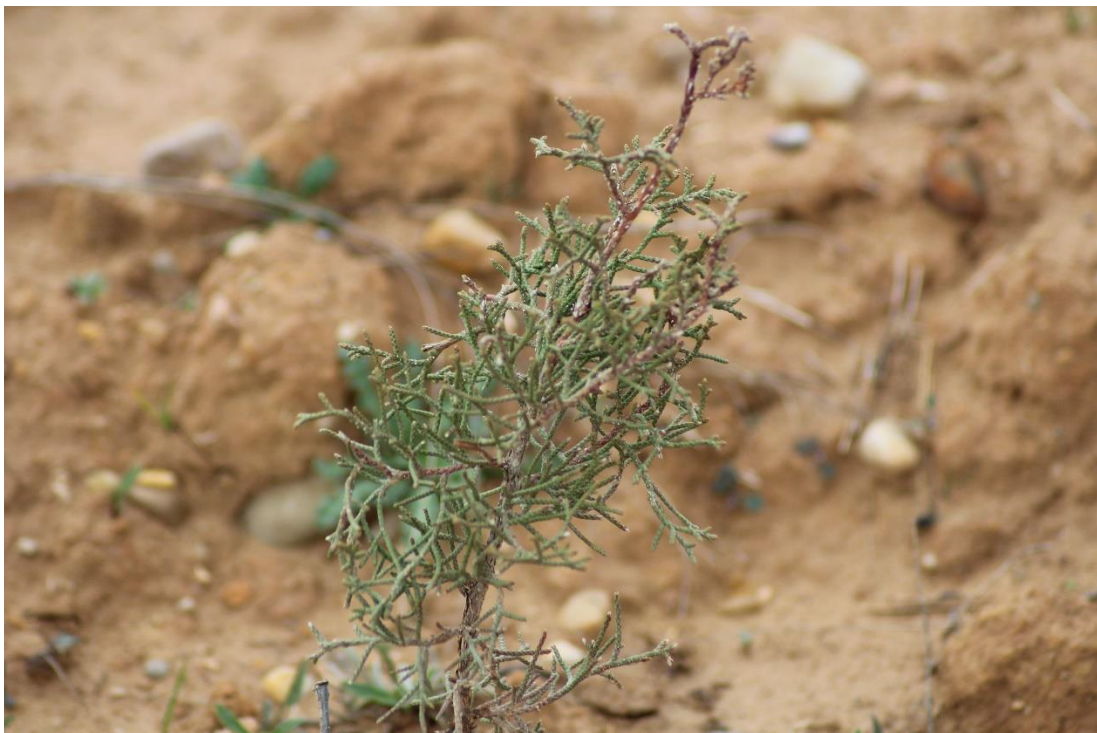
*Foto 16. Detalle de plantaciones realizadas junto al vallado.*

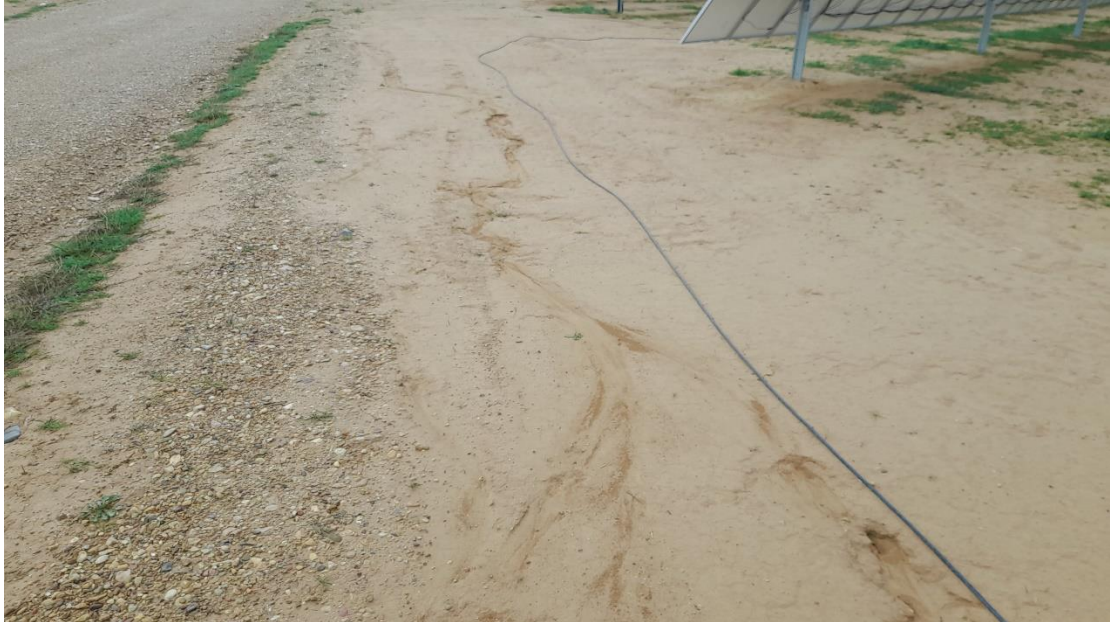
- No se han detectado acopios de residuos en áreas no destinadas a tal fin.
- No se han detectado derrames o vertidos accidentales.
- No se aprecian la aparición de procesos erosivos, únicamente pequeños regueros de escorrentía pluvial en las zonas menos cubiertas por la vegetación. Se continuará vigilando la evolución de este aspecto por si fuera necesaria la aplicación de medidas.

*Foto 17. Aparición de pequeños regueros en zonas desprovistas de vegetación.*
