Planta fotovoltaica IGS

Plan de Vigilancia Ambiental en Fase de Operación

24 julio 2023

| nº de informe y año de seguimiento: | INFORME nº2 del AÑO 2 |

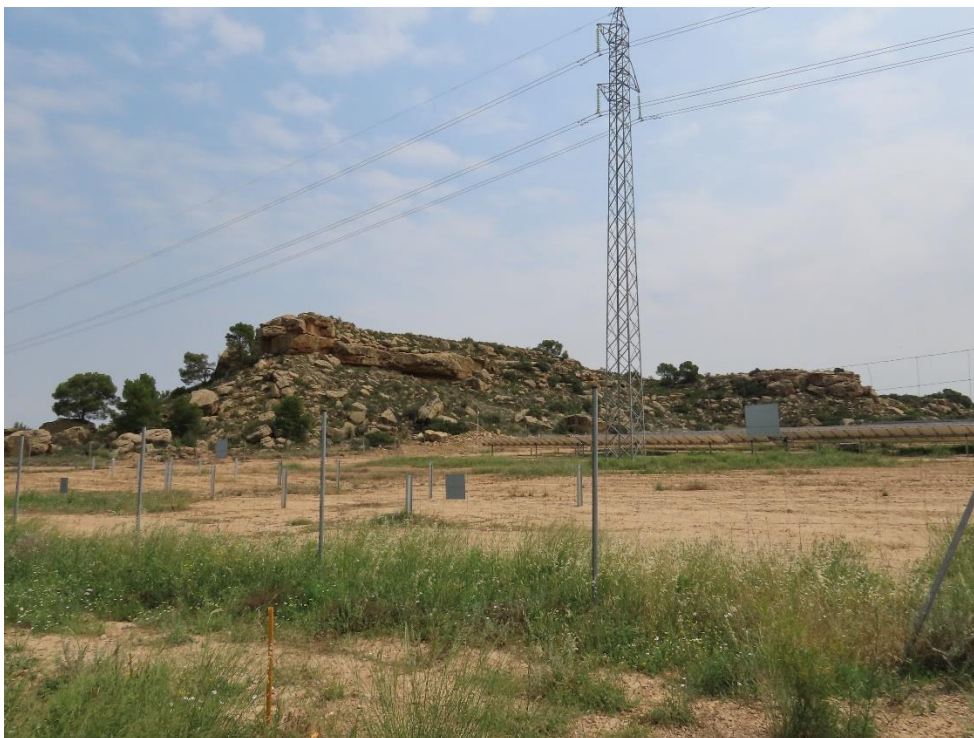
Foto 3. Vista del vallado.

- Se controlará la permeabilidad para la fauna en el vallado de la planta fotovoltaica comprobando el buen estado del mismo: el vallado se encuentra en buen estado.

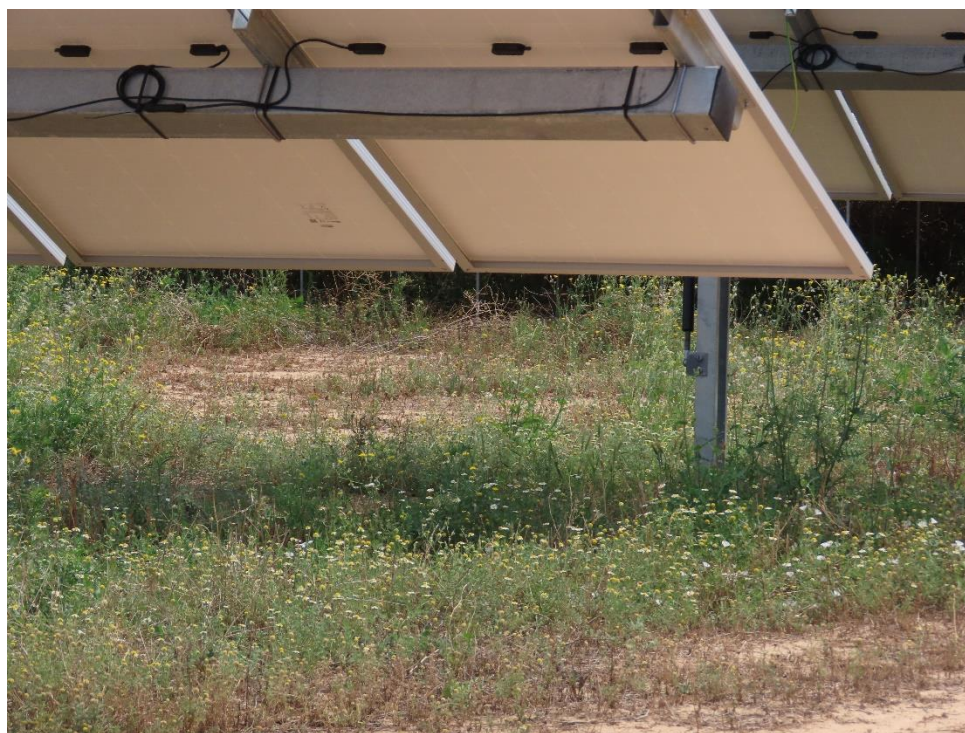
Foto 4. Vista de seguidores y vegetación natural creciendo entre ellos (Parte I)

Se observa que las áreas con cubierta vegetal natural continúan aumentando tanto en densidad como en superficie, si bien este periodo no ha sido especialmente bueno en este sentido debido a la prolongada sequía primaveral mitigada por las lluvias abundantes del final del periodo.

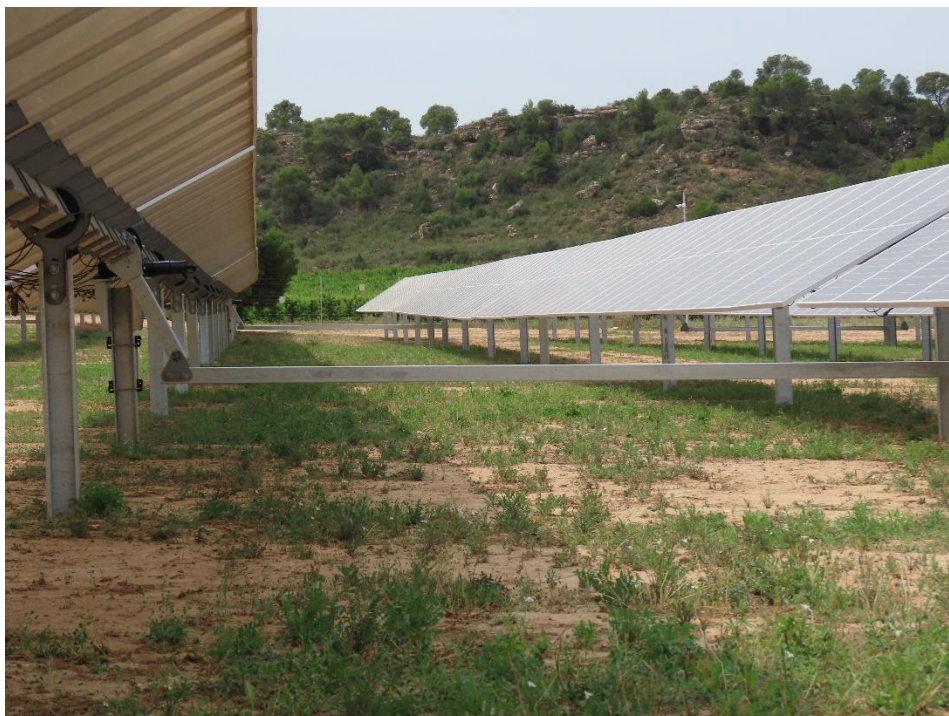
Foto 5. Vista de seguidores y vegetación natural creciendo entre ellos (Parte II)

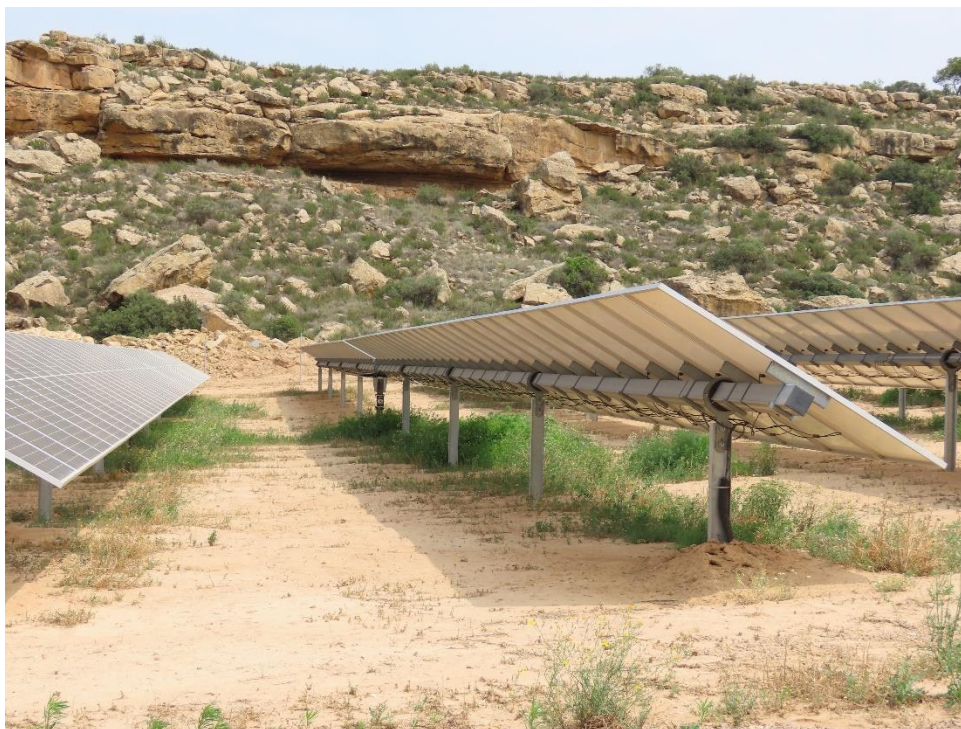
Foto 6. Áreas libres de la planta fotovoltaica. Se aprecia el crecimiento de vegetación natural junto a áreas desnudas. La evolución de estas superficies muestra una tendencia a ir desapareciendo.

- Comprobación visual del estado de la vegetación en el interior de la planta fotovoltaica. Las áreas no ocupadas de la planta fotovoltaica continúan poblándose de vegetación natural y su estado es correcto. En las plantaciones realizadas en el vallado exterior, el desarrollo de las plantas es correcto.

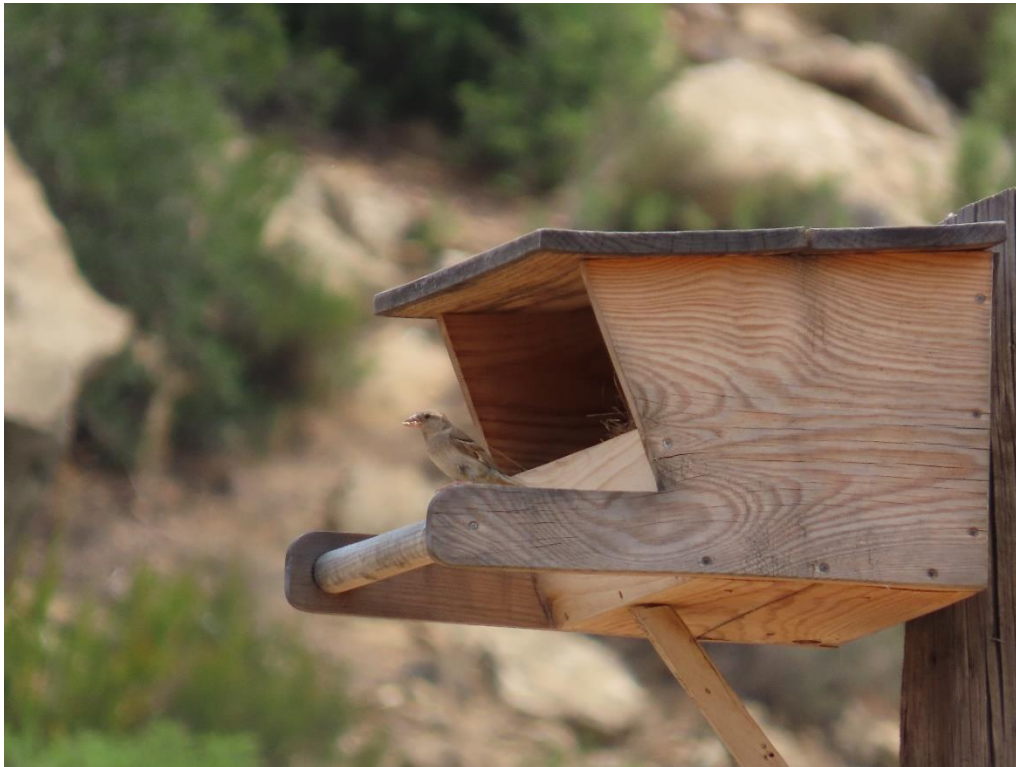
- Cajas nido: Se han encontrado evidencias de uso por un ejemplar de gorrión moruno (*Passer hispaniolensis*) tal y como se observa en el **Anexo 2**. Este aspecto se continuará revisando para constatar el éxito de esta medida.

Foto 7. Vista de las cajas nido instaladas. Ejemplar de hembra de gorrión moruno (*Passer hispaniolensis*)

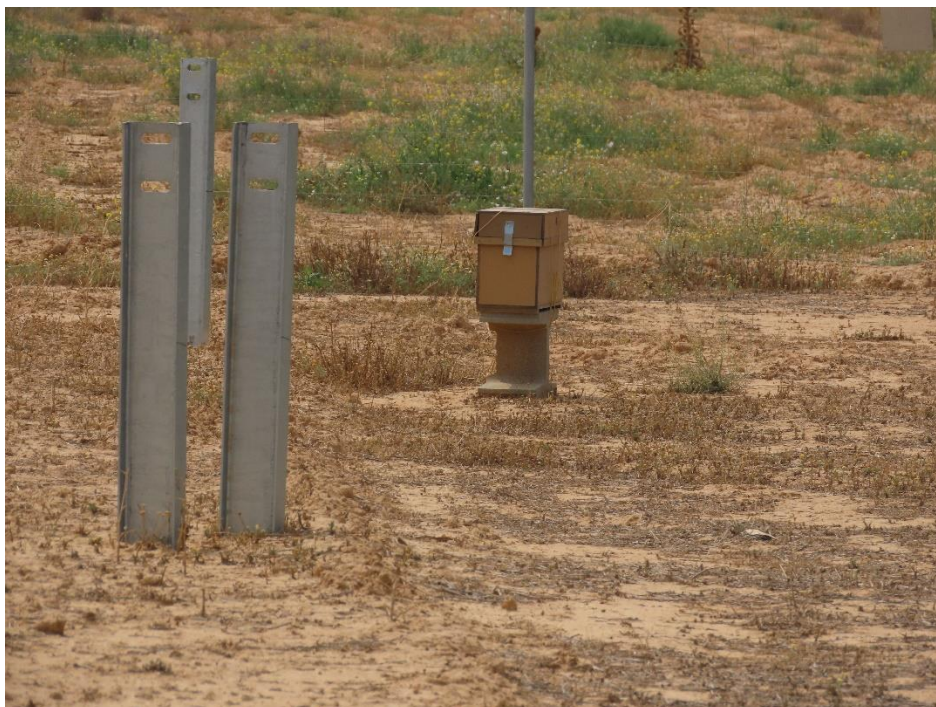
Foto 11. Detalle de colmena instalada en el recinto sur de la PFV.

- Colmenas: continúa desocupada.
 - Majanos para invertebrados y reptiles: se detectan algunos invertebrados y pequeños reptiles. Asimismo, las partes altas de los majanos se usan como posadero de pequeñas aves, como lo evidencia la presencia de excrementos en los mismos.

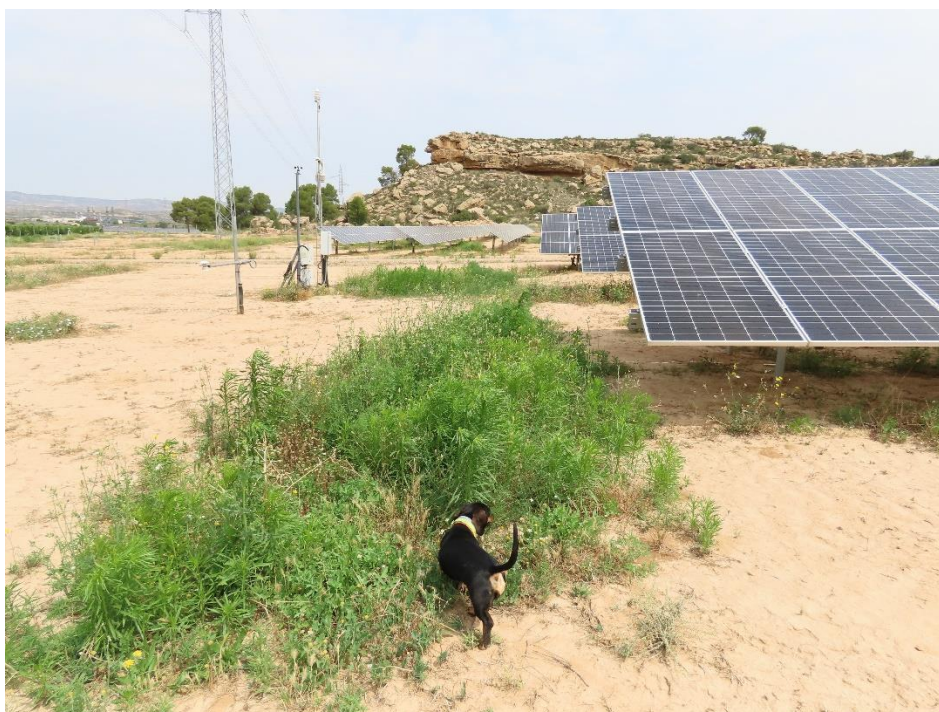
Foto 12. Rastreo con apoyo canino para localización de animales muertos (Parte I).

- Mortalidad por colisiones contra el vallado y por atropello en los viales: no se han detectado. Para esta labor se ha contado en este periodo de apoyo de un perro entrenado para la búsqueda de cadáveres.

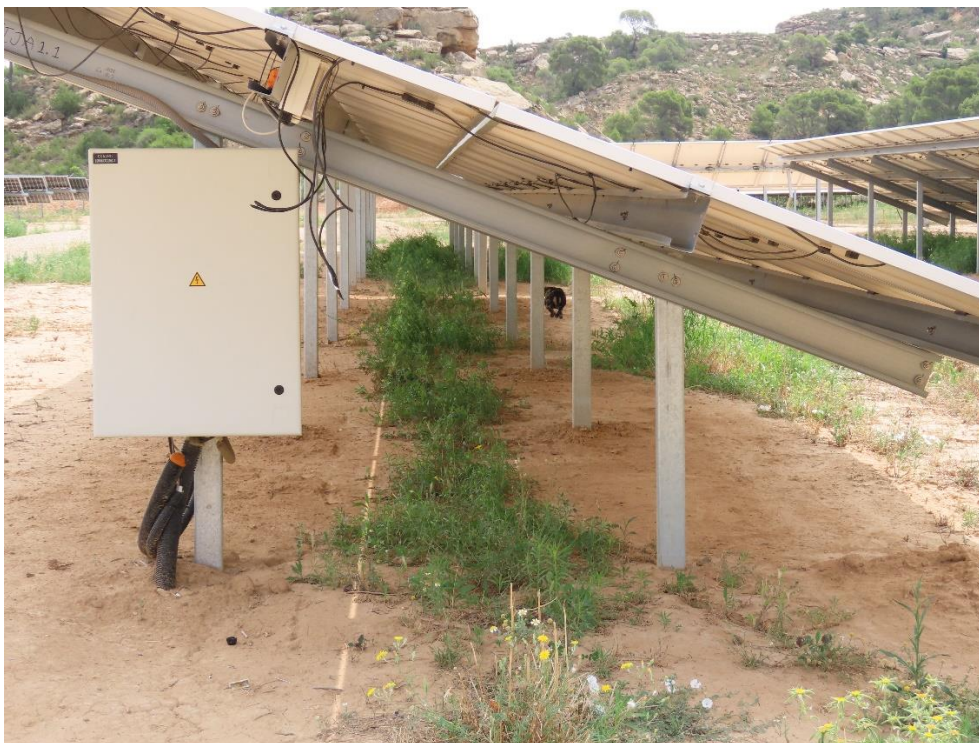
Foto 13. Rastreo con apoyo canino para localización de animales muertos (Parte II)
