SEGUIMIENTO AMBIENTAL EN FASE DE CONSTRUCCIÓN

INFORME MENSUAL 5

“PLANTA FOTOVOLTAICA "LOS ARCOS”

ANDORRA (TERUEL)

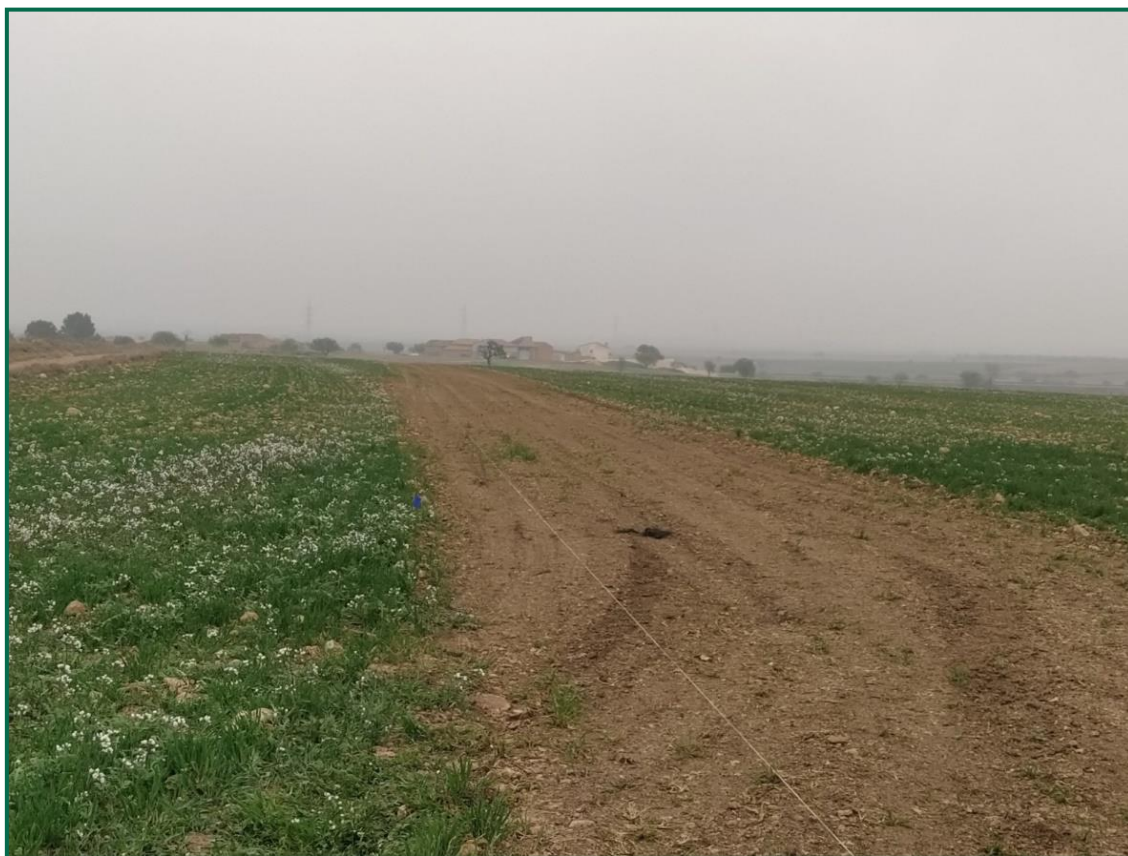
No se realiza el balizamiento de todo el perímetro de la obra ya que se generaría una gran cantidad de residuos de malla de obra o cinta que tiende a romperse y dispersarse por toda la zona. Sí se realiza un jalonamiento del perímetro mediante banderines. La Dirección Ambiental realiza un control visual continuado para comprobar que no se sobrepasan los límites de la zona de ocupación. Actualmente se ha instalado el vallado perimetral

Fotografía 1. Jalonamiento previo.

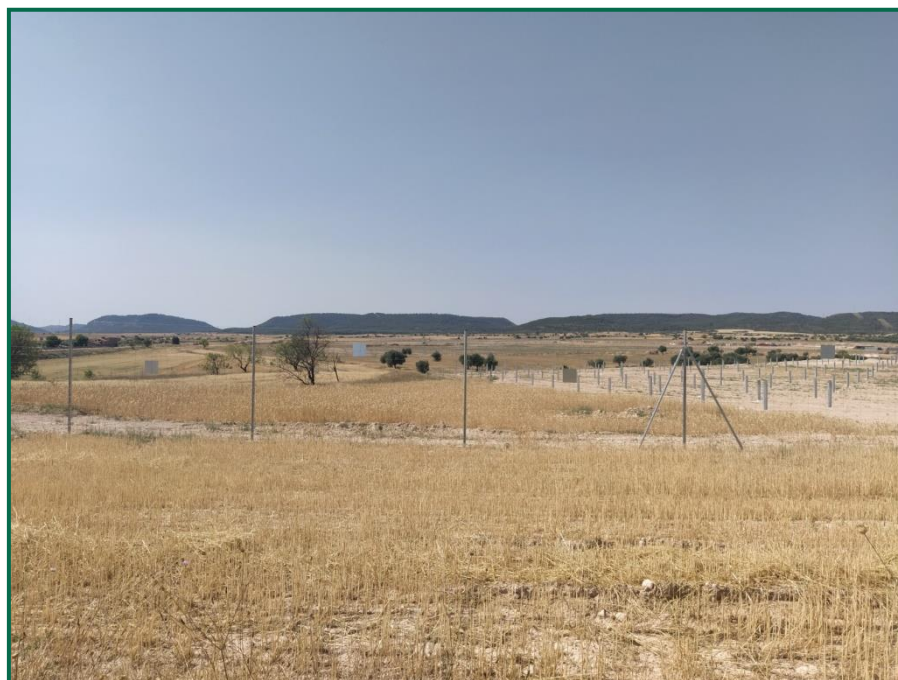
Fotografía 2. Vallado perimetral

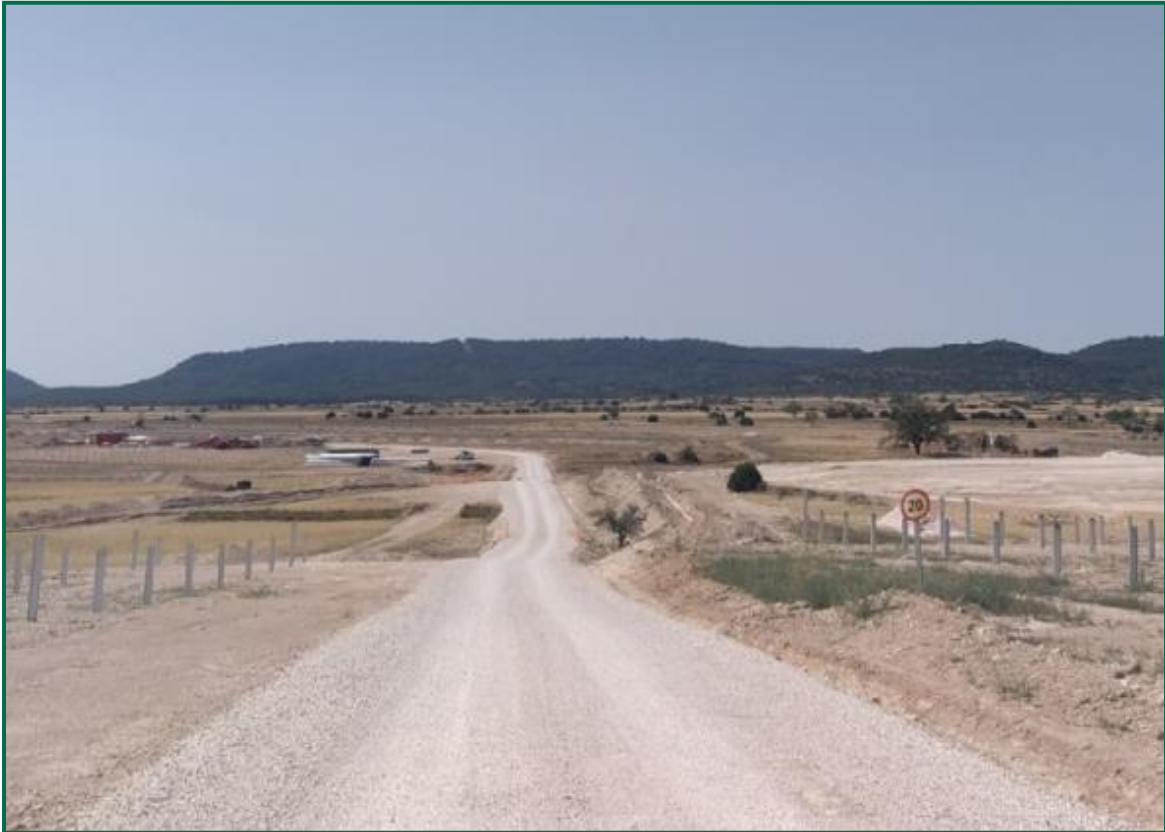
Se restringe de la velocidad de circulación por todo el recorrido de la obra a para minimizar la producción de polvo y se instalan señales que indican esta restricción.

Fotografía 3. Señal de limitación de velocidad.

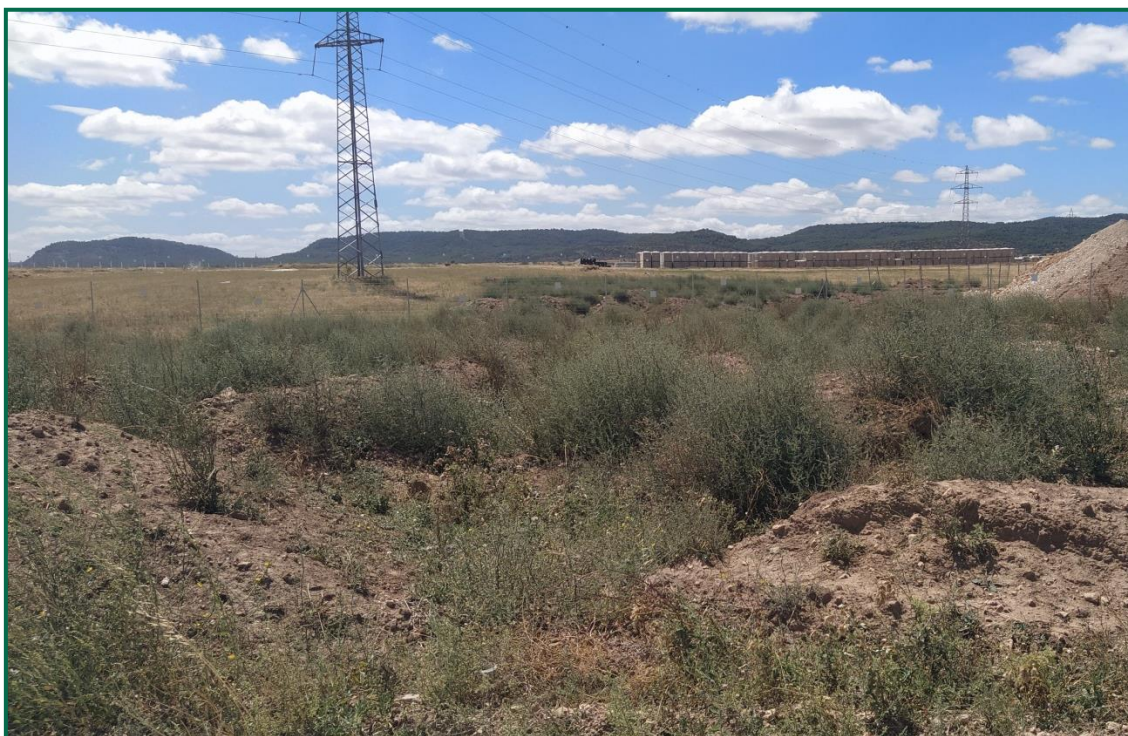
La tierra vegetal retirada durante las obras se acopia en caballones con el objetivo de conservarla correctamente para su posterior uso en la restauración.

Fotografía 4. Caballones de tierra vegetal.

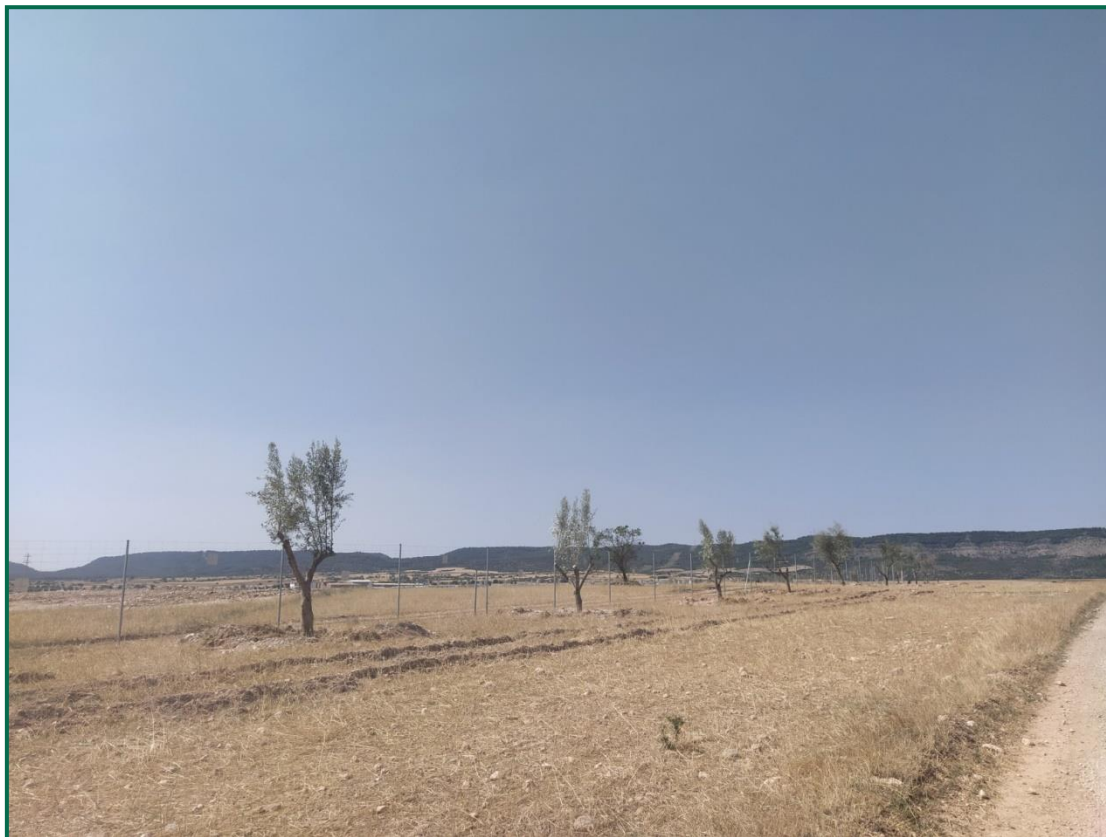
Se reservaron más de 200 olivos de explotaciones interiores de la PFV para su trasplante a la pantalla vegetal perimetral, estos árboles fueron marcados y trasplantados durante el mes de abril. Se han seleccionado ejemplares ya maduros pero jóvenes, con un diámetro de tronco entre 10 y 25 cm aproximadamente, por considerarlos más aptos para el transplante. Finalmente se han trasplantado 219 ejemplares repartidos por el vallado, con mayor concentración en la mitad norte

de este y en la zona junto a la carretera, se han evitado zonas de vía pecuaria y aquellas zonas de menor cota propensas a inundaciones por ser menos aptas para este tipo de árbol.

Fotografía 5. Olivos trasplantados.

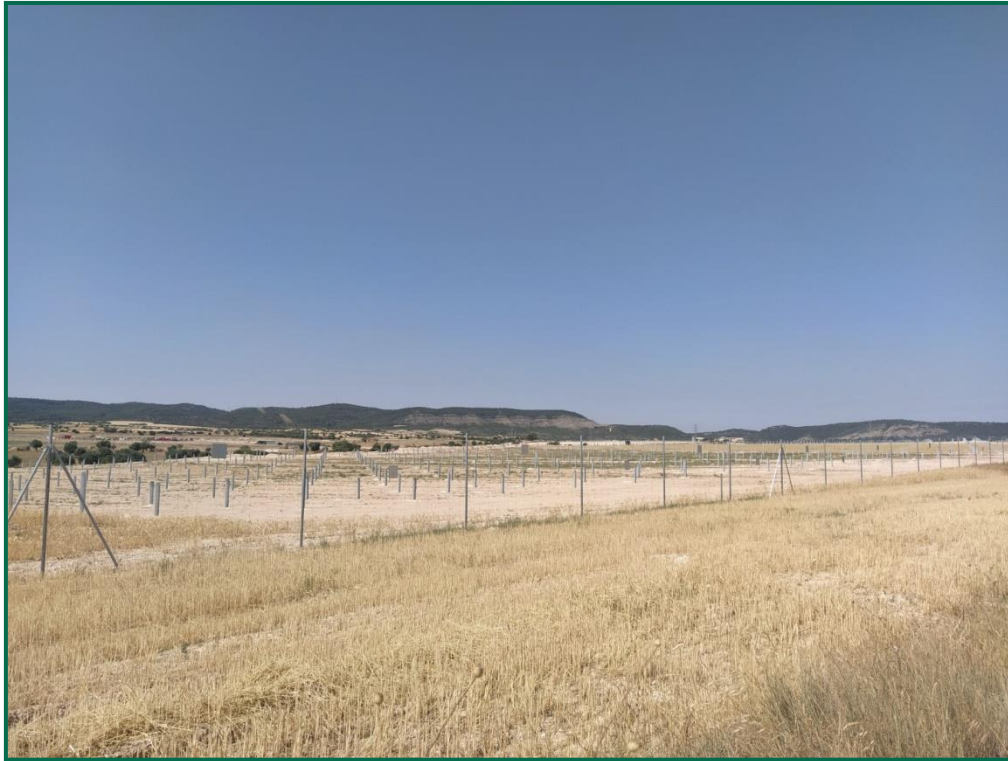
El vallado perimetral se ha instalado utilizando malla cinagética y dejando un espacio de al menos 20 cm desde el suelo, se han colocado postes para la creación de pasos de fauna, que se completarán en los próximos meses una vez instalada toda la malla, así como las placas anticolidión que se instalarán el próximo mes colocando al menos una por vano entre postes a diferentes alturas.

Fotografía 6. Vallado perimetral.

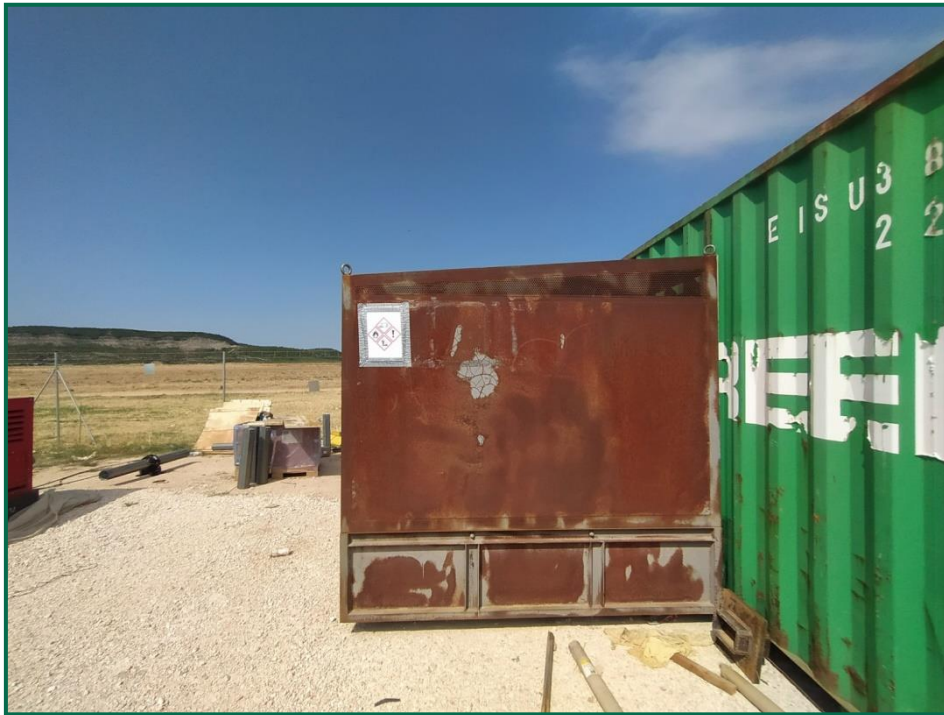
Ya se ha adecuado un punto limpio para el almacenamiento selectivo y seguro de los residuos peligrosos que se puedan producir. Este punto limpio es un contenedor metálico cerrado, con ventilación, que se ubica junto a una caseta utilizada como almacén, que cuenta con un bidón para recipientes de sprays y otro para tierras contaminadas.

Fotografía 7. Contenedor residuos peligrosos.

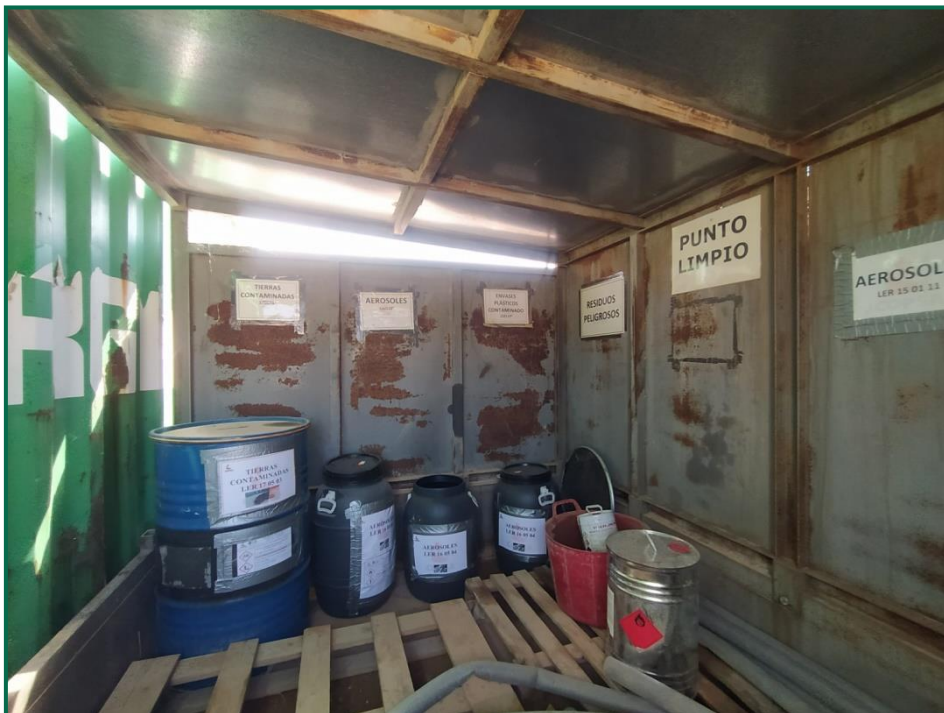
Fotografía 8. Contenedor residuos peligrosos.

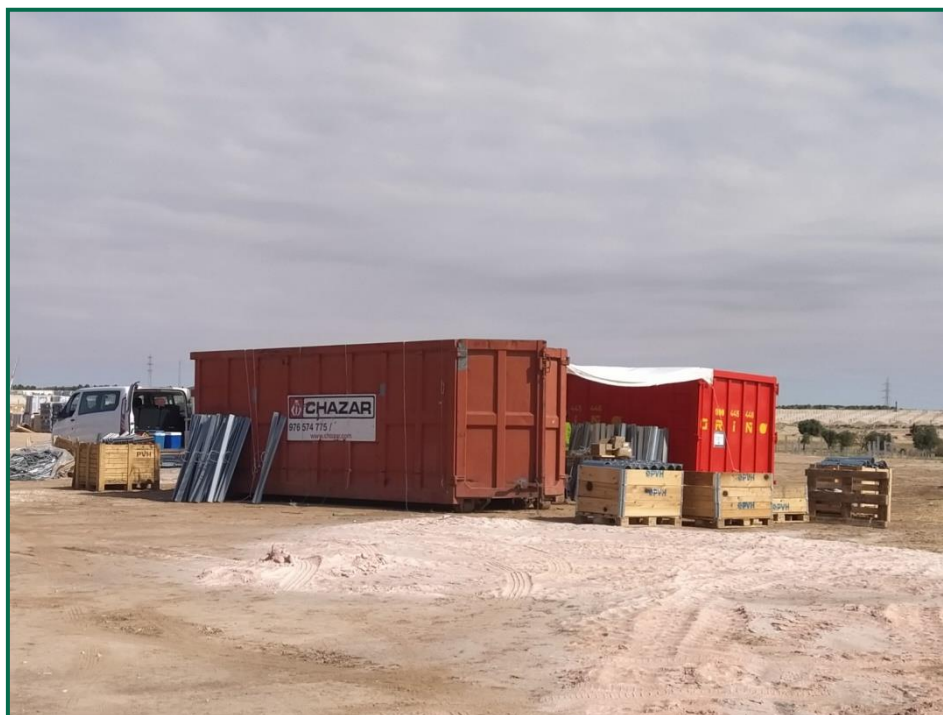
Fotografía 9. Contenedores residuos inertes

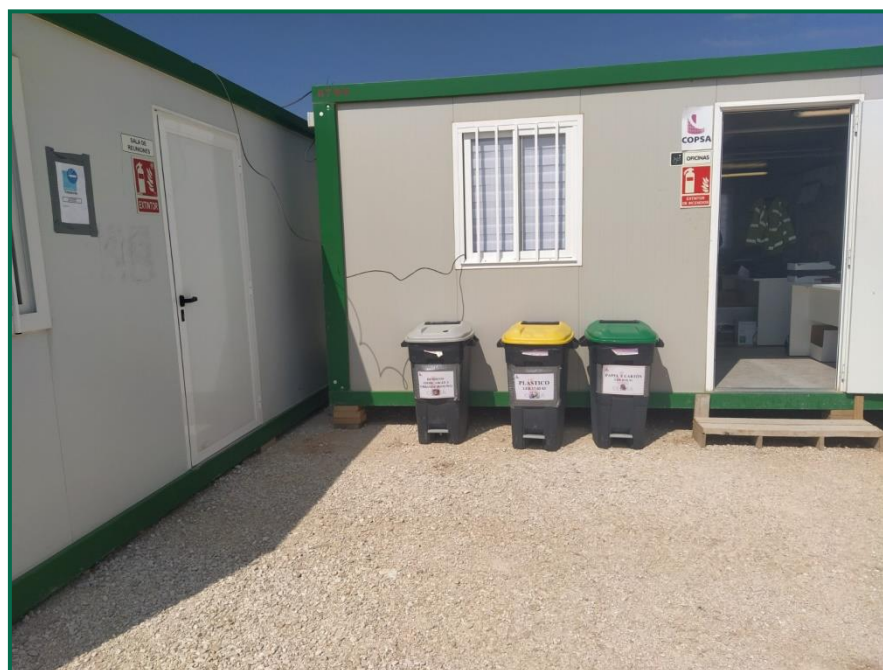
Se han instalado dos contenedores de gran tamaño para plásticos, y otro para cartón. En el exterior de las oficinas hay cubos para la separación de papel, envases y asimilable a urbana.

Fotografía 10. Contenedores en el exterior de las oficinas.

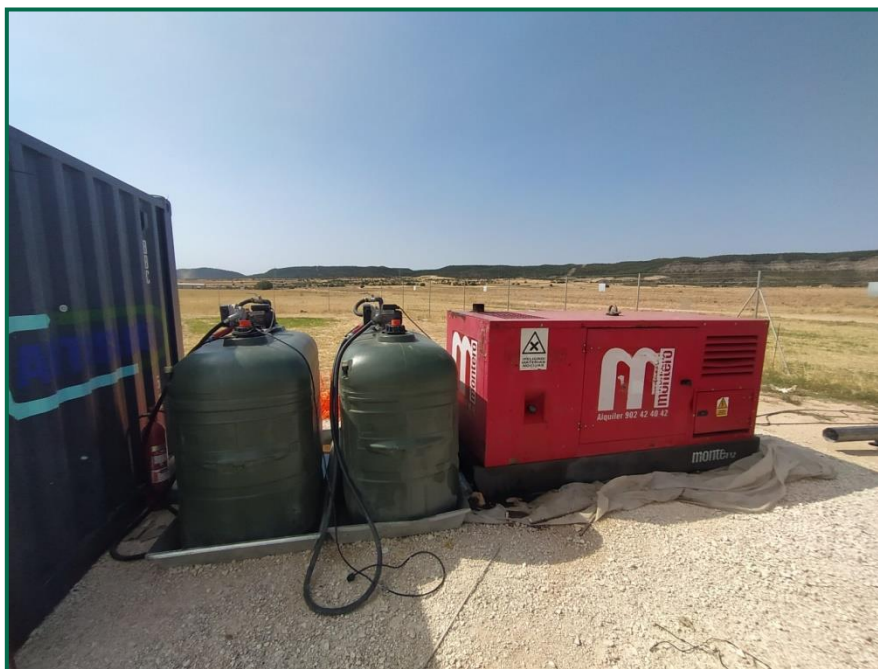
En las visitas a obra realizadas se comprueba la utilización de bandejas de plástico debajo de los grupos electrógenos y envases de combustible para evitar derrames por pérdidas accidentales sobre el terreno.

Fotografía 11. Bandejas para evitar derrames accidentales sobre el terreno.

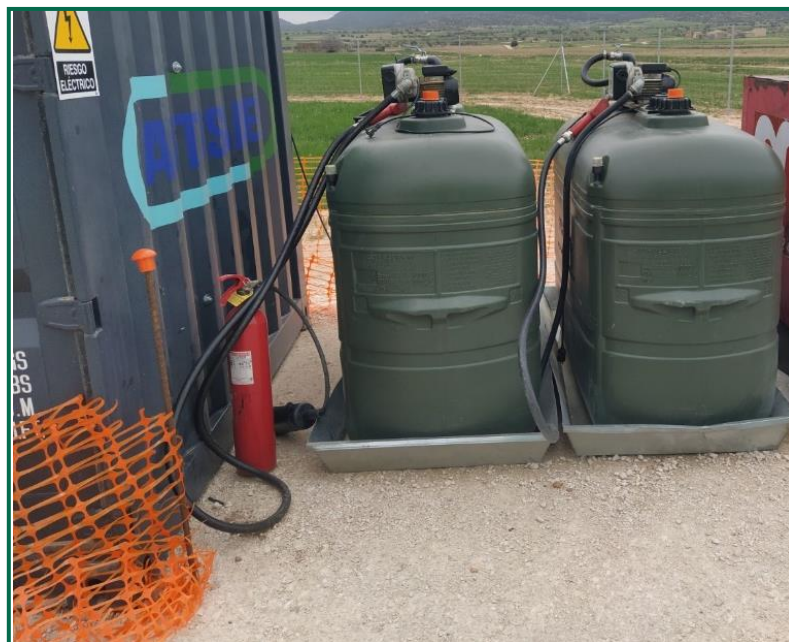
Fotografía 12. Extintor junto a contenedores de combustible.

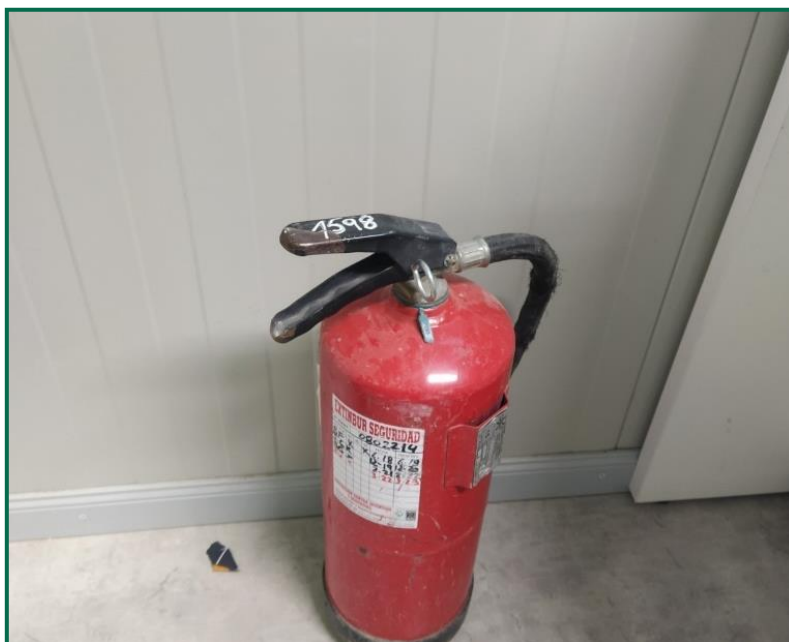
Fotografía 13. Extintor en el interior de las oficinas.
