Nombre de la instalación:	FV TAMBORES I
Provincia/s ubicación de la instalación:	ZARAGOZA
Nombre del titular	Energías Renovables de Ixón, S.L.
CIF del titular:	B87896221
Nombre de la empresa de vigilancia:	Técnicas Y Proyectos S.A.
Tipo de EIA:	Ordinaria
Informe de FASE de:	EXPLOTACION
Periodicidad del informe según DIA	Cuatrimestral
Año de seguimiento nº:	AÑO 1
Nº de informe y año de seguimiento:	INFORME nº2 del AÑO 1
Periodo que recoge el informe:	Diciembre 2021-Marzo2022

■ Mayo 2022

INFORME CUATRIMESTRAL Nº2 AÑO 1 DICIEMBRE-MARZO
 PROYECTO EN FASE DE EXPLOTACIÓN DE LOS PARQUES FOTOVOLTAICOS:
 CALAMOCHA II, ESCUCHA II, HÍJAR I, PEÑAFLOR II Y TAMBORES I
 EN LA LOCALIDAD DE ALMOCHUEL, EN LA PROVINCIA DE ZARAGOZA

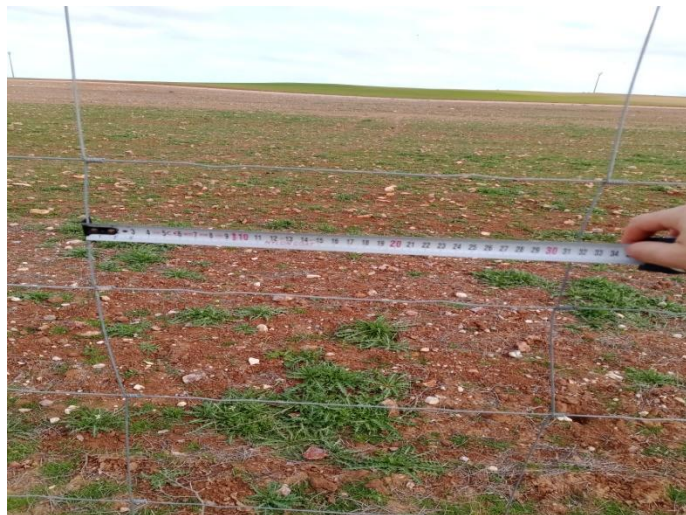
Imágenes 6 y 7: Cuadros inferiores de más de 300 cm²

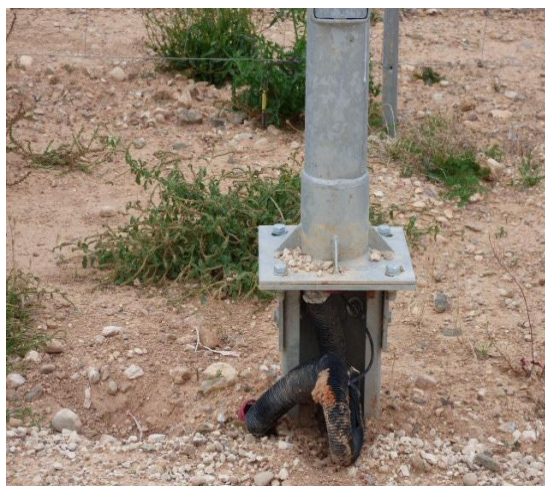
Se ha comprobado el estado y mantenimiento de los materiales aislantes en las estructuras del parque fotovoltaico. Parte de las columnas donde se ubican las cámaras de vigilancia del parque fotovoltaico, disponen de cableado a la altura del suelo expuesto al aire libre, susceptible de contacto con animales del entorno.

Imagen 11: Cableado en una de las columnas donde se ubica la cámara de vigilancia.

Se ha comunicado la situación a la empresa encargada de la explotación del parque fotovoltaico, que contempla la instalación de un enrejado metálico alrededor de todos los puntos identificados. Se prevé que la medida correctora adoptada se instale en su totalidad a lo largo del próximo cuatrimestre (abril-julio).

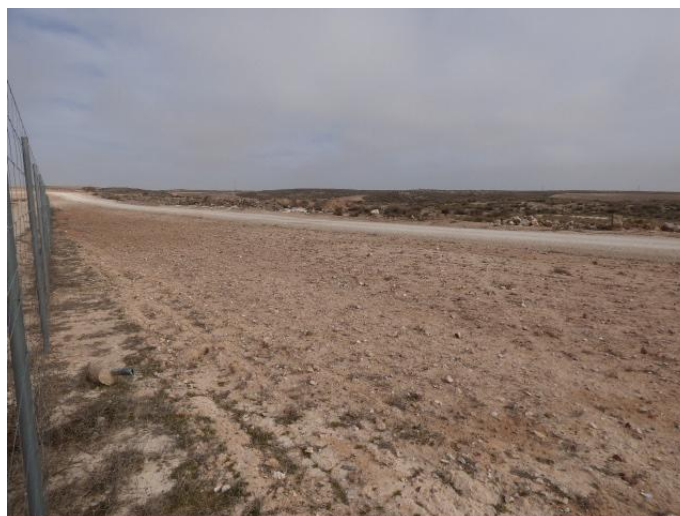
A fecha de redacción del presente informe, se han detectado algunas zonas que fueron restauradas durante la fase de construcción cuyo resultado no es el esperado, por lo que se ha comunicado a la empresa gestora que deberá continuar el seguimiento de estas zonas para comprobar su evolución, y en caso necesario, implantar nuevas técnicas de restauración.

Imágenes 20: Terreno de restaurado

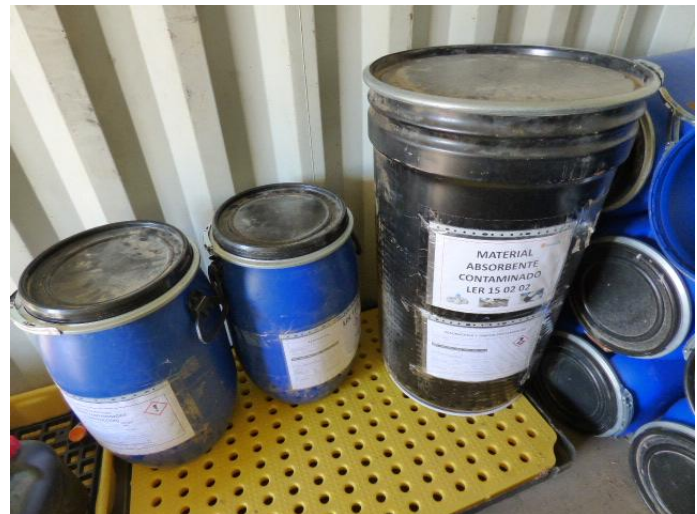
Los contenedores de residuos peligrosos se encuentran homologados e identificados con sus pegatinas correspondientes. No es el caso de los contenedores de residuos no peligrosos, por lo que se informó e instó a la empresa responsable de la explotación del parque, a que procediese a su identificación a la mayor brevedad posible.

Imágenes 21 y 22: Exterior del contenedor destinado para el almacenamiento temporal de los depósitos de residuos peligrosos convenientemente identificado (fotografía de la izquierda). Depósitos homologados e identificados conforme a la normativa vigente para el almacenamiento de residuos peligrosos (fotografía a la derecha).
