<b>Nombre de la instalación:</b>	P.S.F TERUEL Y SU LINEA DE EVACUACIÓN
<b>Provincia/s ubicación de la instalación:</b>	TERUEL
<b>Nombre del titular:</b>	IIBERDROLA RENOVABLES ARAGÓN SA
<b>CIF del titular:</b>	A50950492
<b>Nombre de la empresa de vigilancia:</b>	NATURIKER
<b>Tipo de EIA:</b>	SIMPLIFICADA
<b>Informe de FASE de:</b>	EXPLOTACIÓN
<b>Periodicidad del informe según DIA:</b>	CUATRIMESTRAL
<b>Año de seguimiento nº:</b>	AÑO 2
<b>nº de informe y año de seguimiento:</b>	INFORME Nº3 DEL AÑO 2
<b>Período que recoge el informe:</b>	FEBRERO 2023-MAYO 2023

**IBERDROLA RENOVABLES ARAGÓN**

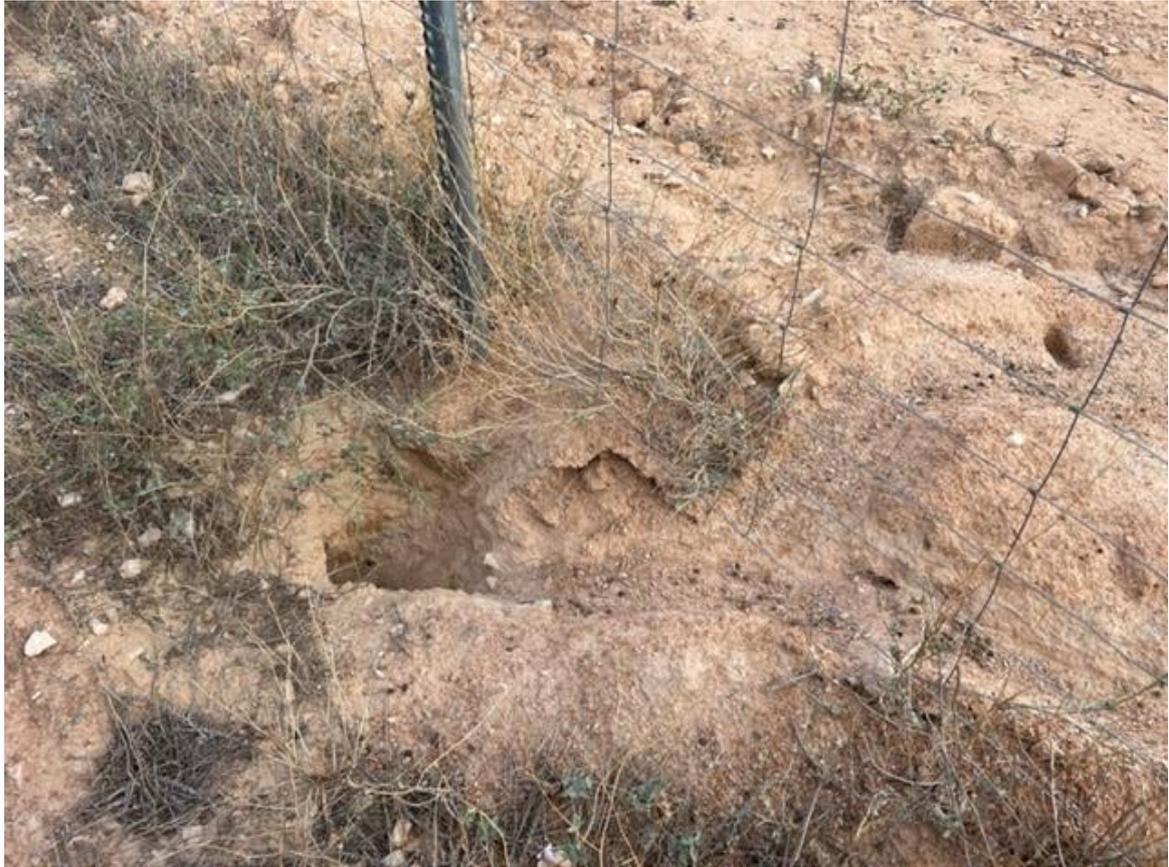
Durante la visitas realizadas se comprobó la abundante presencia de conejo en la zona, hay que reseñar que la planta ejerce como zona de refugio para el conejo al tener una menor probabilidad de ser depredado dentro de la misma. A pesar de esto se ha corroborado la presencia de zorro en el interior de la planta debido a la presencia de heces en la zona del vallado tanto en el interior como en el exterior. Se adjunta fotografía de la zona por la que ha entrado en zorro a la planta.

Fotografía 4: Zona de entrada de conejo, se observan los excrementos de conejos.

Aunque la zona de estudio es un secano profundo y la disponibilidad de alimentación no es tan abundante como en otras zonas de Aragón, se considera necesario que durante la temporada de caza próxima se realicen batidas para controlar la población de Conejo.

Se han detectado la abundante presencia de ejemplares y rastros de conejo en el interior de las instalaciones valladas. **Se recomienda la realización de batidas de conejo tanto en el interior de la planta como en el perímetro de la misma durante la temporada de caza para controlar la población y minimizar los daños a la agricultura de la zona.**

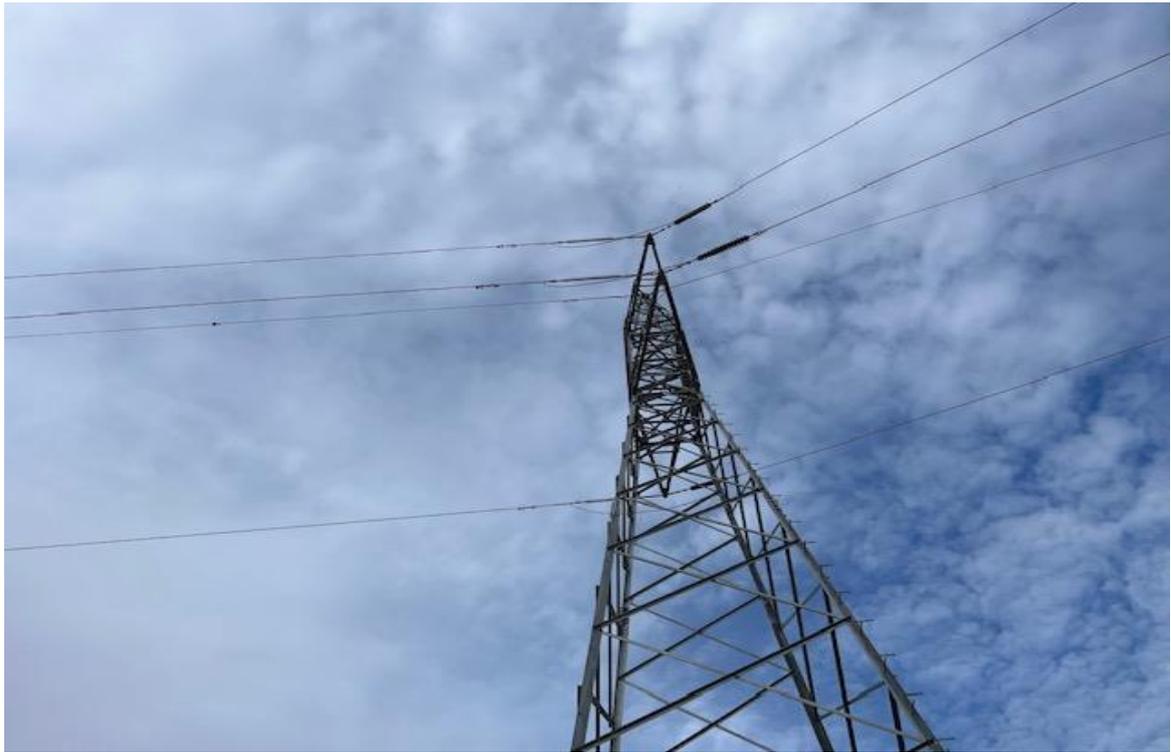
Durante las visitas realizadas para la prospección de mortalidad se comprobó el estado de las medidas contra la colisión y la electrocución de avifauna a lo largo del tendido de evacuación de la PFV Teruel hasta su entronque con la SET Azaila.

Imagen 3. Se observan salvapajaros.

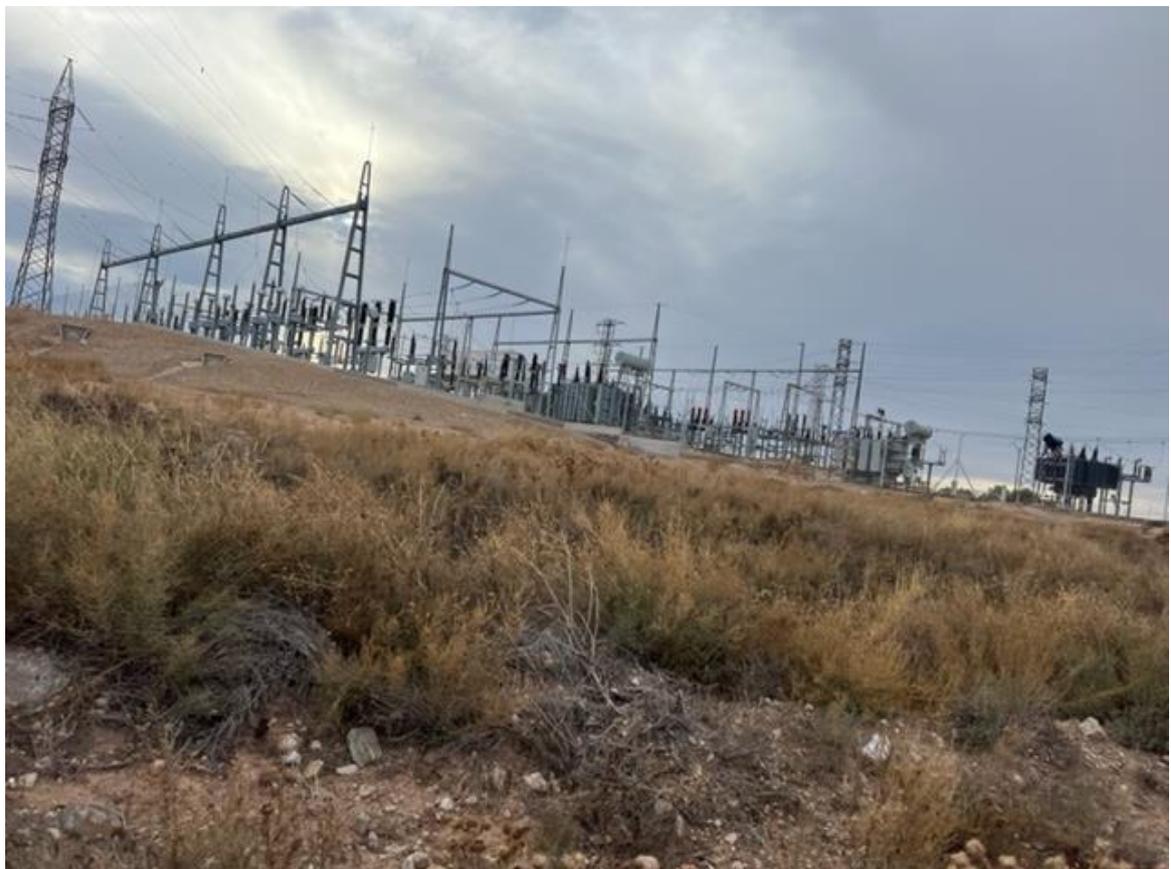
Imagen 4. Se observan salvapajaros.

Los elementos disuasorios, aislantes y que dan visibilidad al tendido no presentaban ningún daño o desperfecto y a priori ejercían su función correctamente.

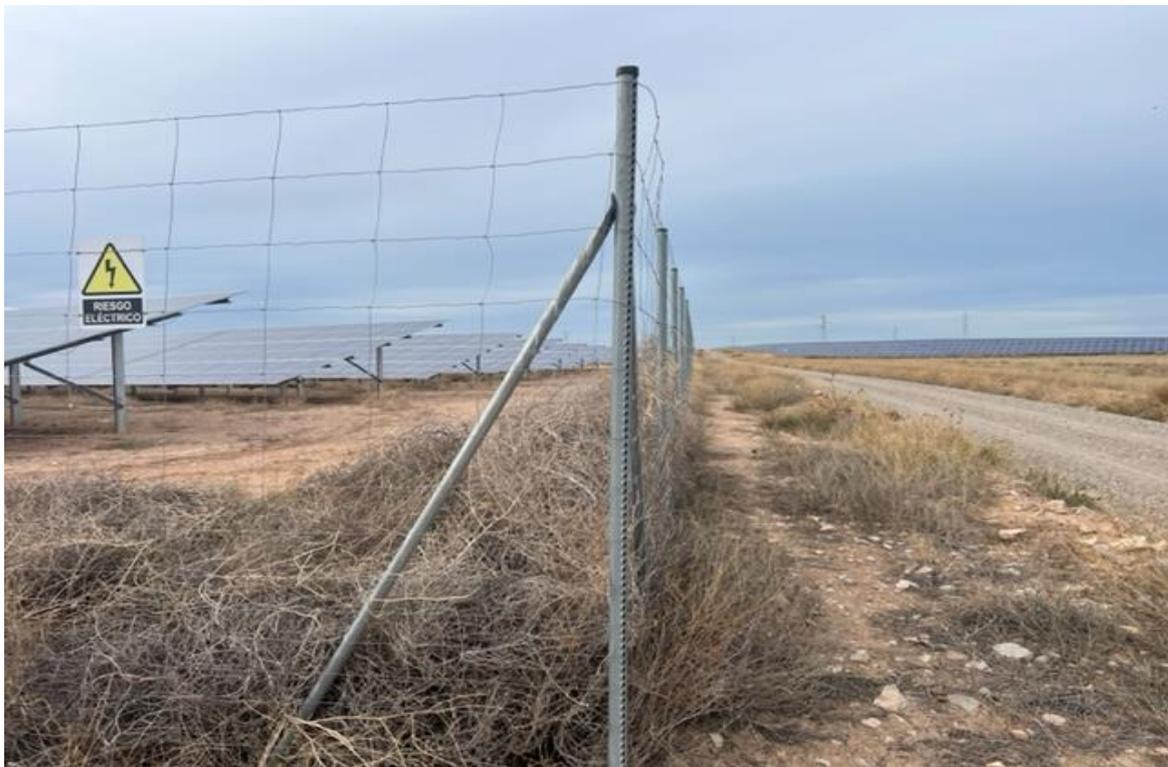
La vegetación plantada en la planta fotovoltaica ha sufrido los rigores de este verano y ha ido perdiendo plantulas hasta observarse una regresión agudizada frente a las visitas anteriores, no se aprecia enraizamiento alguno debido a la falta de abono o tierra, que sirva de cobertura orgánica.

Imagen 5. Se aprecia el surco donde se plantaron las especies a restaurar.

La cobertura y el arraigo de la restauración vegetal realizada se encuentra en un estado deficiente debiendo realizar una reposición de marras.

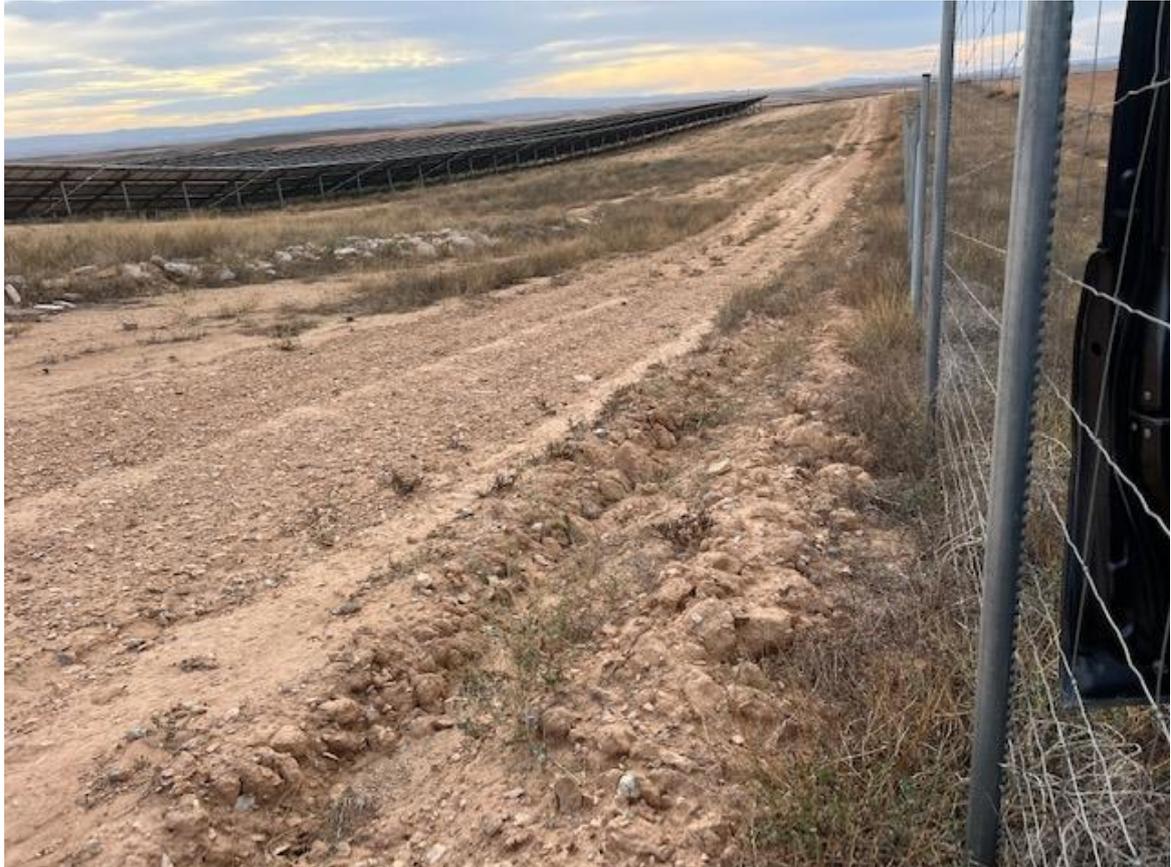
Imagen 6. Se aprecia el surco donde se plantaron las especies a restaurar.

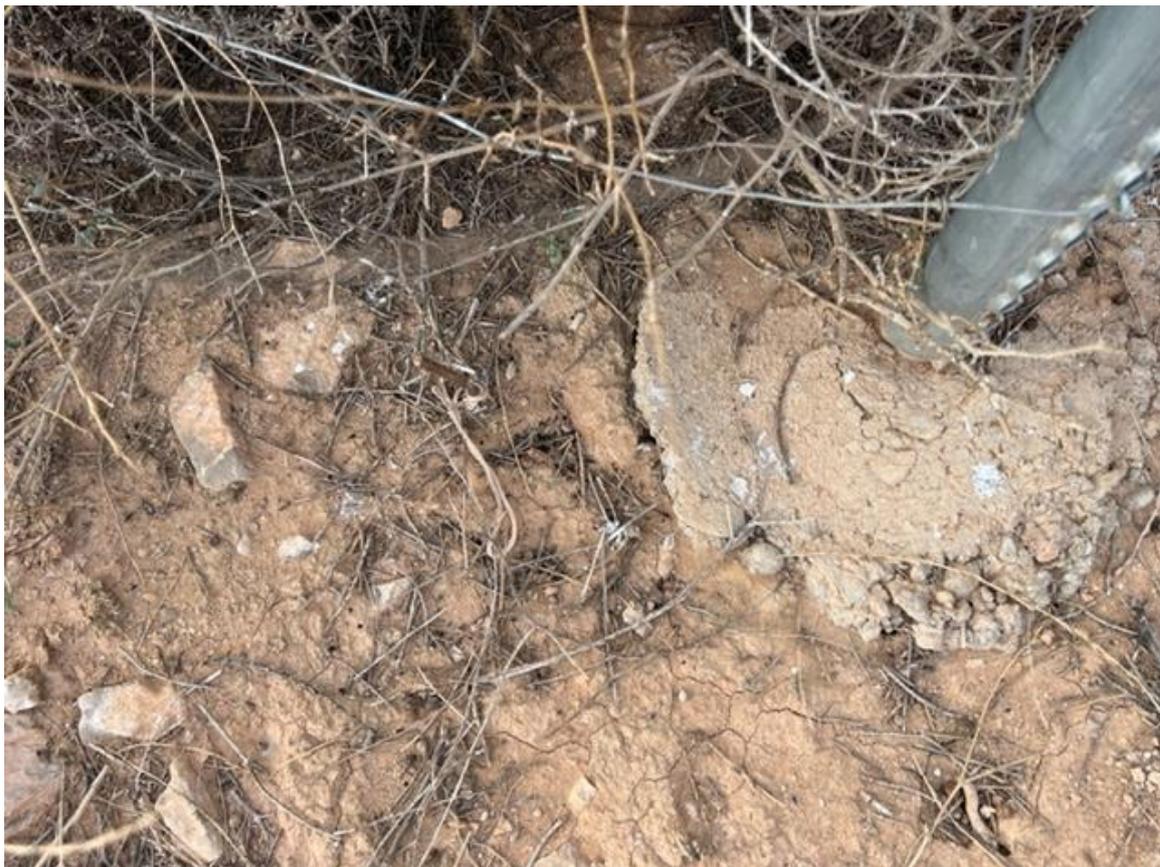
Durante el seguimiento de la restauración ambiental y de los terrenos en los que se ha modificado la topografía de la zona mediante el movimiento de tierras, no se han detectado alteraciones de los procesos erosivos locales, ni del régimen de escorrentía.

Imagen 7. Se aprecia el correcto anclaje de los postes.

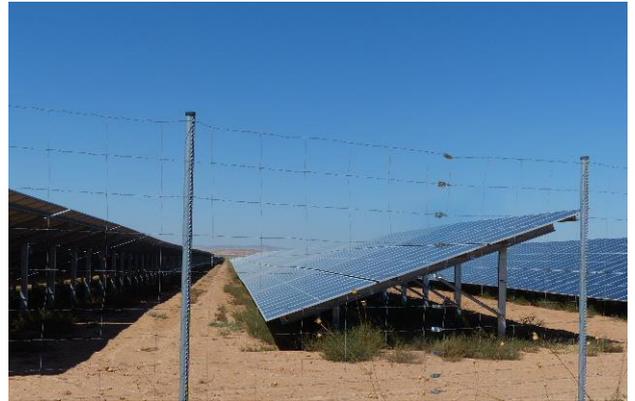
Foto 4. Detalle de la malla con permeabilidad para fauna.

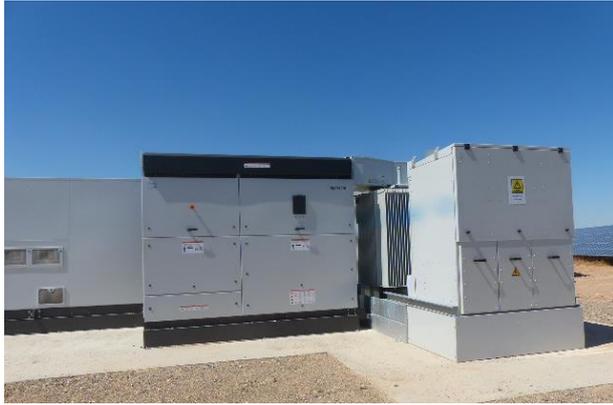
Foto 7. Vista de los transformadores de energía de la planta
