PLANTA SOLAR FOTOVOLTAICA

"VALDOMPERE 1 48.8MWp"

Programa de Vigilancia Ambiental

Nombre de la instalación:	FV VALDOMPERE 1
Provincia/s ubicación de la instalación:	ZARAGOZA
Nombre del titular:	ALECTORIS ENERGÍA SOSTENIBLE 10 S. L
CIF del titular:	B-99.485.989
Nombre de la empresa de vigilancia:	ARGUSTEC S.L.
Tipo de EIA:	ORDINARIA
Informe de FASE de:	CONSTRUCCIÓN
Periodicidad del informe según DIA:	MENSUAL
Año de seguimiento n.º:	AÑO 2
N.º de informe y año de seguimiento	INFORME N.º 1 DEL AÑO 2
Período que recoge el informe:	ENERO 2023

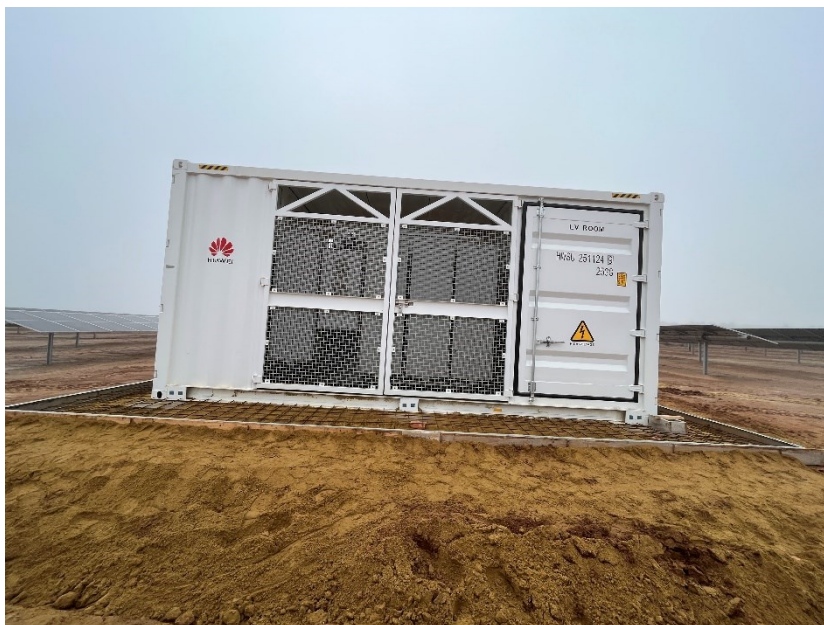
Figura 2 Encofrado para la cimentación de la base del CT

Se ha preparado para cimentar diferentes puntos del vial interno con mayor probabilidad erosiva y la base de los CT.

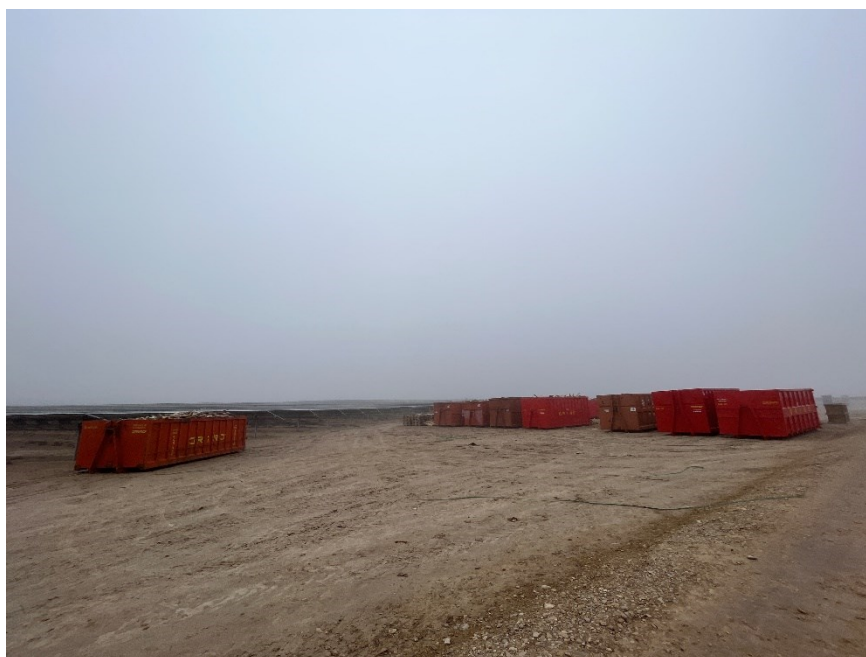
Figura 3 Punto limpio de RNP dispuesto dentro de la planta

El punto limpio de residuos no peligrosos consta de cinco contenedores, uno para restos plásticos (bolsa de basura, botellas, tubos corrugados...), cartón, flejes, madera y plástico blando. También hay una zona para los restos de ferralla.

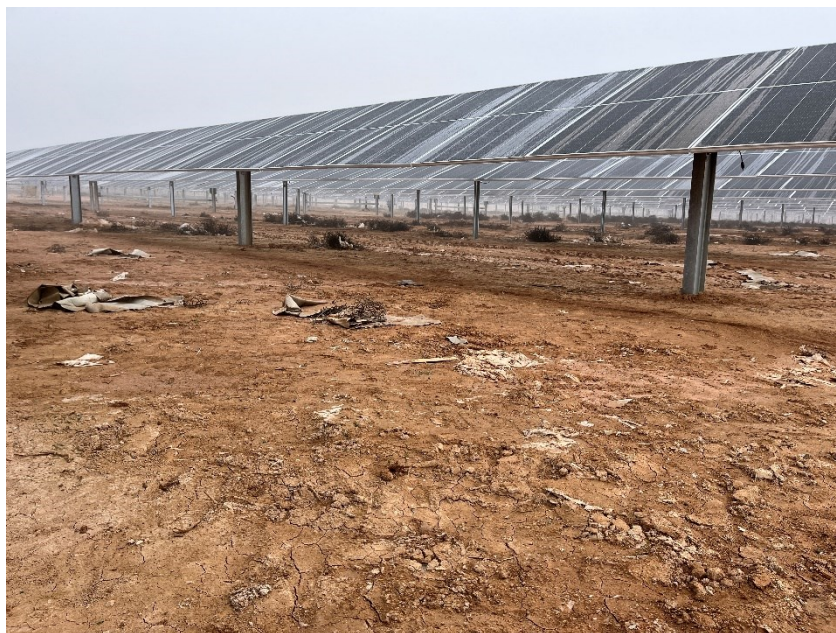
Figura 4 Restos de plásticos

Durante las últimas visitas se han observado abundantes trozos de plástico procedentes de el embalaje de las cajas de los módulos fotovoltaicos.
