## PLANTA SOLAR FOTOVOLTAICA (FV)

**“VALDOMPERE 3 48,8 MWp”**

### Programa de Vigilancia Ambiental

Nombre de la instalación:	<b>FV VALDOMPERE 3</b>
Provincia/s ubicación de la instalación:	<b>ZARAGOZA</b>
Nombre del titular:	<b>ALECTORIS ENERGÍA SOSTENIBLE 12, S.L.</b>
CIF del titular:	<b>B-99.499.642</b>
Nombre de la empresa de vigilancia:	<b>ARGUSTEC S.L.</b>
Tipo de EIA:	<b>ORDINARIA</b>
Informe de FASE de:	<b>CONSTRUCCIÓN</b>
Periodicidad del informe según DIA:	<b>FINAL-CONCLUSIONES</b>
Año de seguimiento n.º:	<b>AÑO 2</b>
N.º de informe y año de seguimiento	<b>FINAL</b>
Período que recoge el informe:	<b>FEBRERO 2022-MAYO 2023</b>

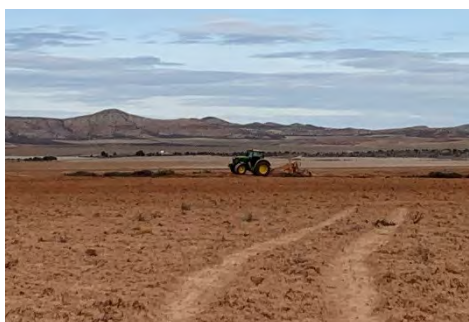
*Figura 2 Movimientos de tierras*

Los trabajos de obra civil, así como, los movimientos de tierras, apertura de zanjas, instalación del vallado perimetral, apertura de los viales internos y la cimentación de la base de los centros de transformación finalizaron en julio de 2022.

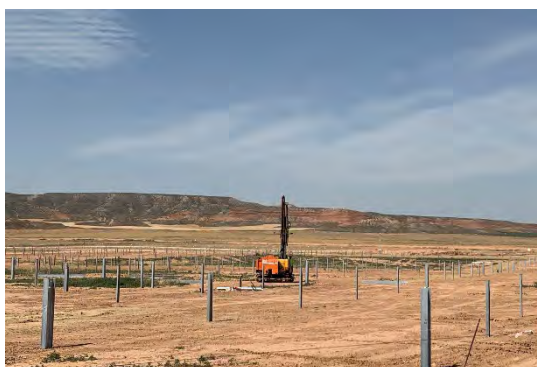
*Figura 6 Hincado*

Los trabajos de montaje mecánico, así como, el hincado de la estructura, el montaje de los trackers o seguidores, y el montaje de los módulos fotovoltaicos finalizaron en diciembre de 2022.

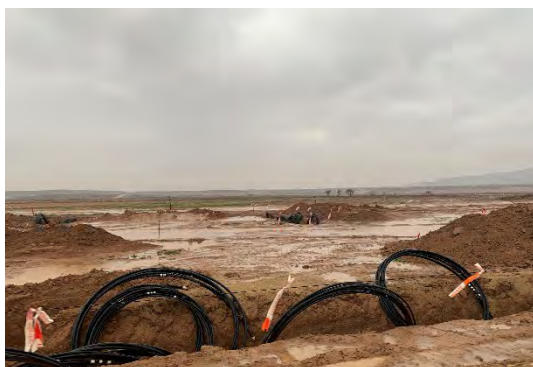
*Figura 9 Tendido de cable de baja tensión*

Los trabajos de montaje eléctrico, así como, el tendido del cableado de la red de baja y media tensión, colocación del cable solar, e interconexión de los inversores y de los centros de transformación dieron a su fin en diciembre de 2022.

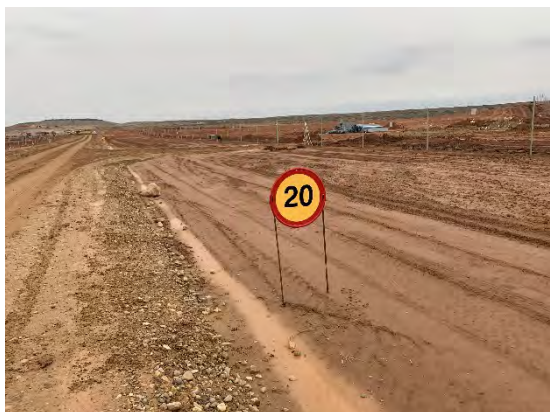
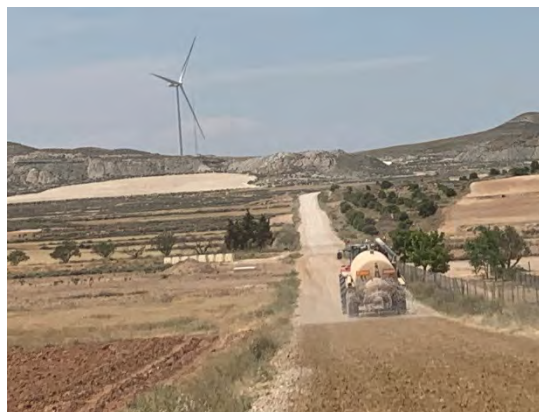
Para reducir la emisión de polvo y partículas en suspensión, se llevaron a cabo riegos regulares de caminos, y también se limitó la velocidad a 20 km/h.

Figura 13 Señal de velocidad

Figura 14 Cuba para la realización de riegos

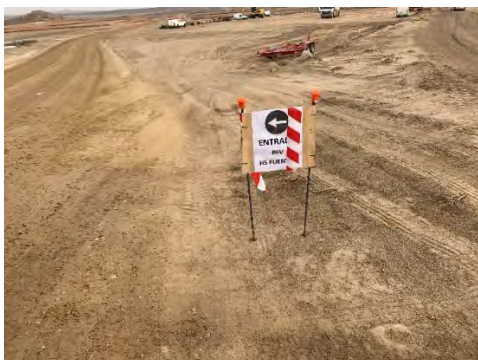
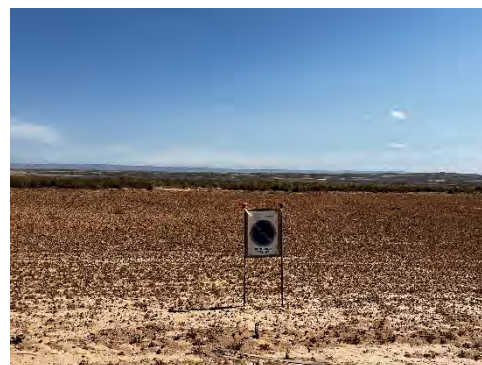
Durante la fase de construcción se colocaron señales para la dirección y exclusión para los vehículos y la maquinaria, para evitar que circule o estacione en zonas ajenas.

Figura 16 Señalización en obra

Figura 17 Señalización en obra

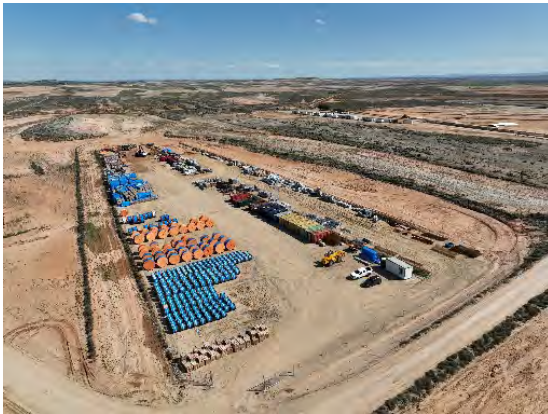
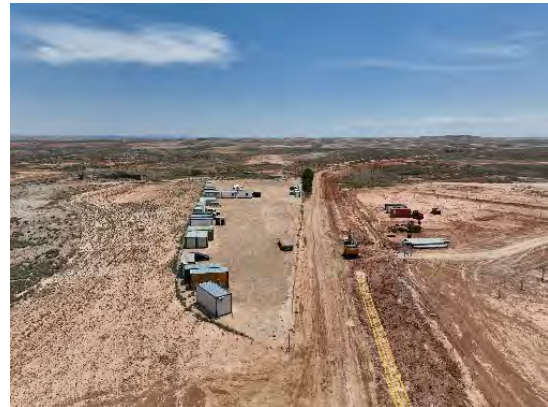
Durante la fase de construcción todas las ubicaciones auxiliares y zonas de acopio de residuos se colocaron en zonas habilitadas para esa labor.

Figura 18 Zona de acopio del material de construcción

Figura 19 Zona de casetas

Todas las zonas auxiliares dispuestas únicamente para la fase de construcción del PSFV "Valdompere 3" están siendo desmanteladas y restauradas.

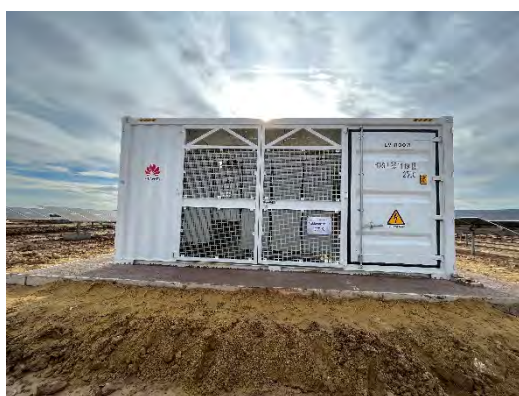
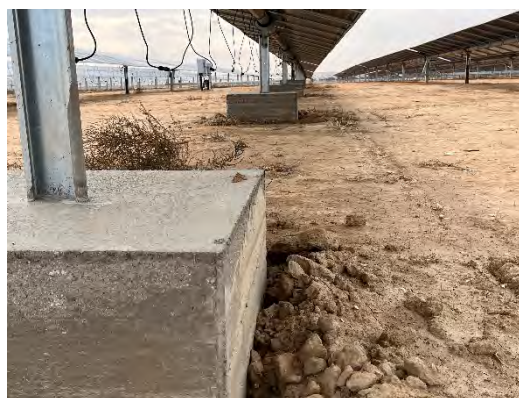
Durante las visitas y sobre todo en el periodo de trabajos de cimentación, se llevó a cabo un control sobre los posibles vertidos accidentales y de que los trabajadores limpien las cubas en las zonas destinadas para ello.

Figura 22 Labores de cimentación

Figura 23 Cimentación de las hincas rechazadas

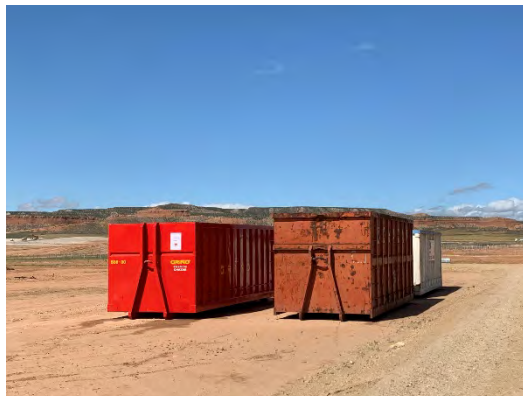
Figura 25 Punto limpio de residuos no peligrosos

El punto limpio de residuos no peligrosos de la zona de acopio logístico y el dispuesto dentro de la planta, constaba de cinco contenedores, uno para restos plásticos (bolsa de basura, botellas, tubos corrugados...) y otros para cartón, flejes, madera y plástico blando. También hay una zona para los restos de ferralla.

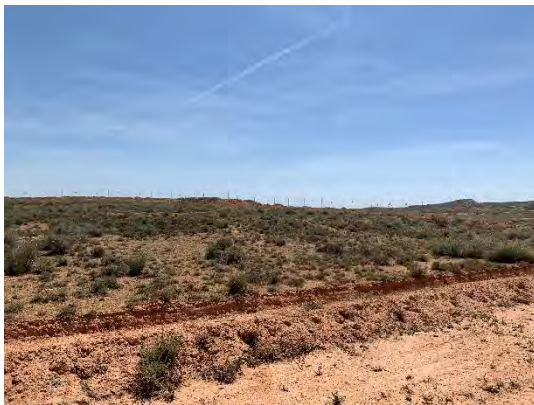
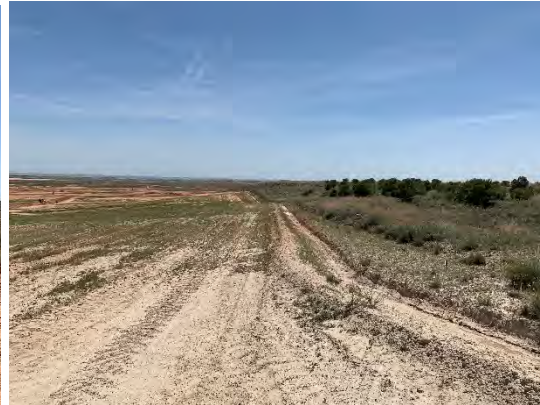
Para la fase de construcción, se llevó a cabo el jalonamiento de la vegetación natural y los yacimientos arqueológicos para evitar afecciones no deseadas.

Figura 28 Zona de vegetación natural balizada

Figura 29 Zona de vegetación natural balizada

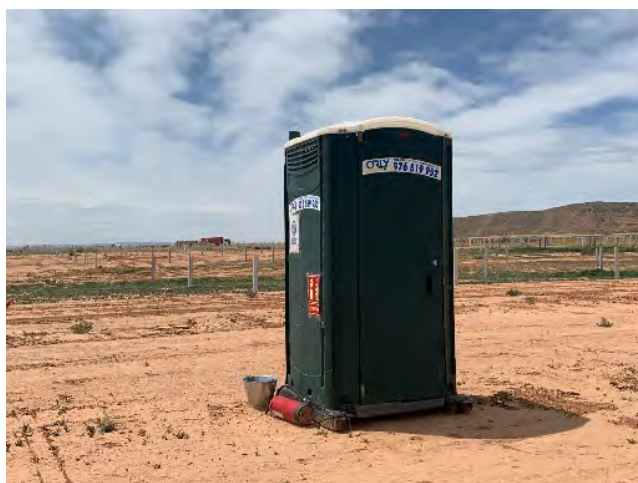
*Figura 30 Punto de fumadores*

Para evitar incendios se les hizo una charla informativa a todos los trabajadores, y se dispusieron puntos de fumadores junto a un cenicero y extintores a lo largo del PSFV.

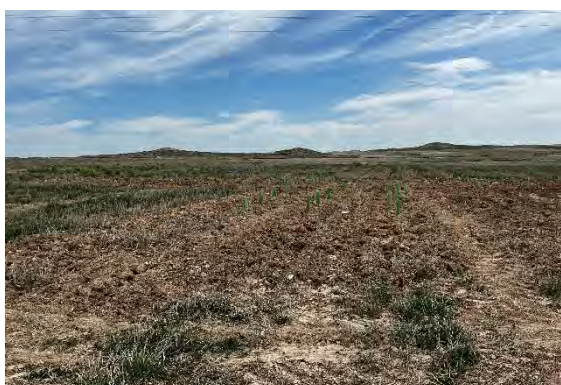
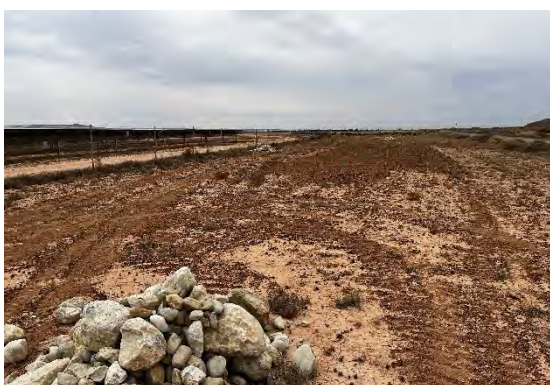
Para el apantallamiento vegetal se han colocado un total de 5 bosquetes, en la que cada uno se compone de tres bosquetes al tresbolillo con un total de 15 pies donde podemos encontrar ejemplares de Romero (*Salvia rosmarinus*), Tomillo (*Thymus vulgaris*), Retama amarilla (*Retama sphaerocarpa*), *Salsola soda* y Coscoja (*Quercus coccifera*).

Para los montones de piedras, se han colocado tres montones en cada uno de los bosquetes.

Figura 31 Bosquetes

Figura 32 Bosquetes

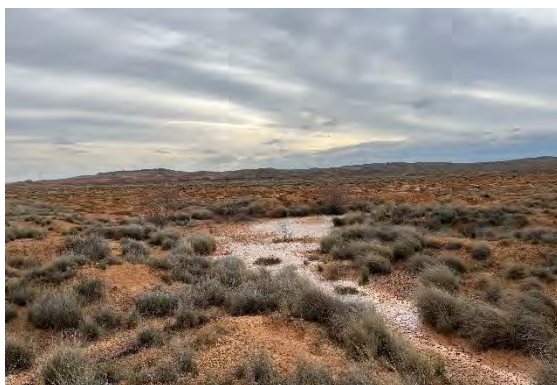
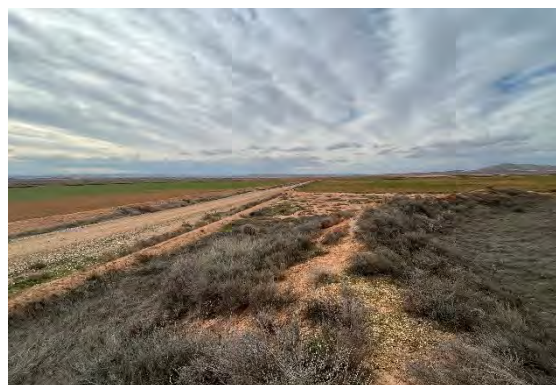
Figura 33 Balsete a restaurar

Figura 34 Balsete a restaurar

Otra de las medidas que se van a llevar a cabo para el plan de restauración es, la restauración de 7 balsetes naturales para favorecer la acumulación de agua para el beneficio de la fauna local.

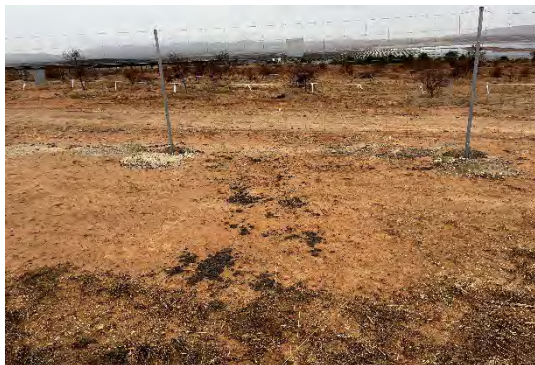
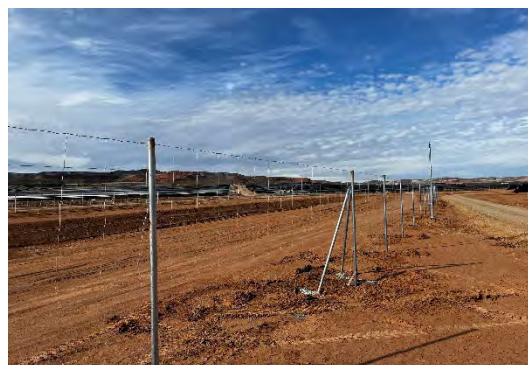
En la instalación del vallado perimetral, se cumplió con las medidas impuestas en la DIA, dejando 20 centímetros de permeabilidad al suelo, colocando placas esteparias metálicas de 25cm x 25cm a lo largo del vallado colocados al tresbolillo, y con la apertura de pasos de fauna con una distancia máxima de 50 m entre uno y otro, con un tamaño de 79 cm de alto y 53 cm de ancho.

También se aseguró, de que no contenía ningún elemento cortante ni punzante.

Figura 35 Instalación del vallado perimetral

Figura 36 Instalación del vallado perimetral
