## PLANTAS SOLARES FOTOVOLTAICAS

### "VALDOMPERE 4 18,3 MWp"

#### Programa de Vigilancia Ambiental

| N.º de informe y año de seguimiento | <b>INFORME N.º 11 DEL AÑO 1</b> |

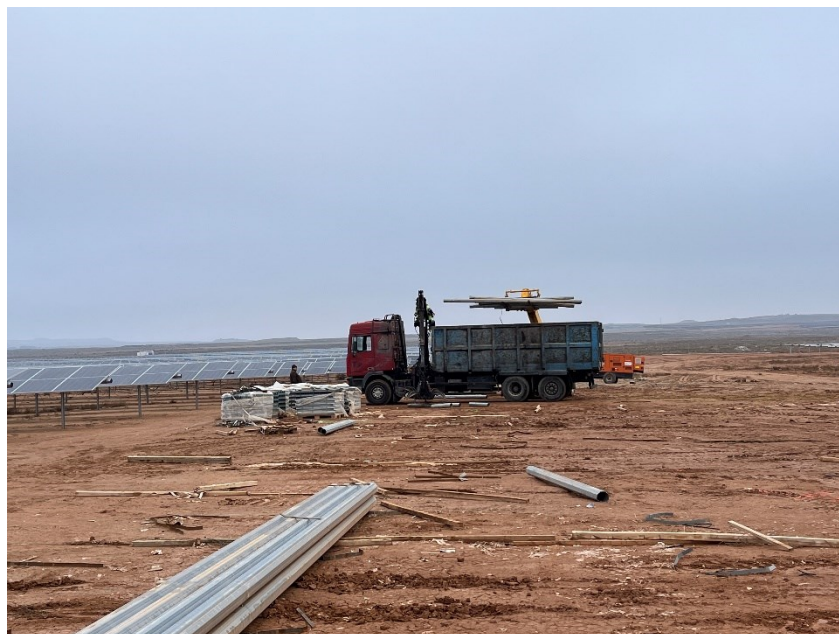
En cuanto al punto limpio de residuos peligrosos y residuos no peligrosos, se consta que la segregación se está realizando de forma correcta.

El punto limpio de residuos no peligrosos de la zona de acopio logístico y el dispuesto dentro de la planta consta de cinco contenedores, uno para restos plásticos (bolsa de basura, botellas, tubos corrugados...), cartón, flejes, madera y plástico blando. También hay una zona para los restos de ferralla.

*Figura 2 Retirada de RNP*

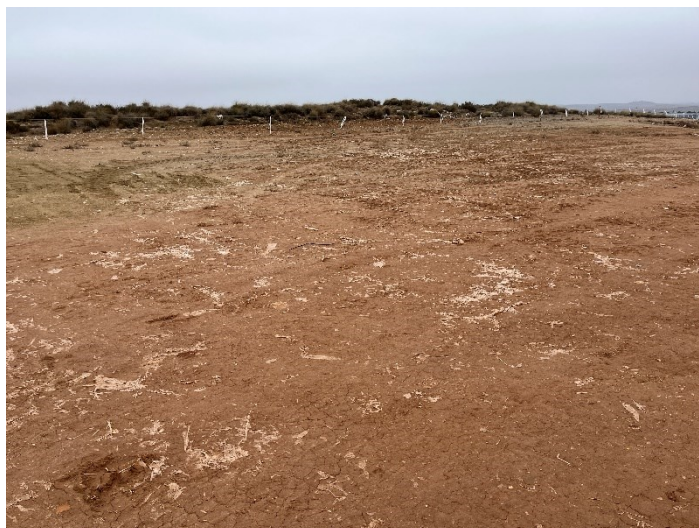
Durante las últimas visitas se han observado abundantes trozos de plástico procedentes de el embalaje de las cajas de los módulos fotovoltaicos (Figura 3).

*Figura 3 Restos de plásticos*

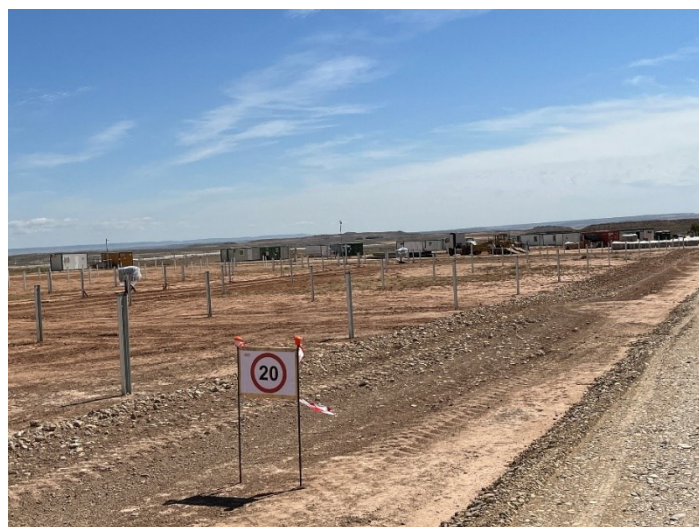
La obra dispone de cuba de agua y se realizan riegos con regularidad. Además, la obra cuenta con un límite de velocidad establecido de 20km/h para reducir de esta forma las emisiones de polvo.

*Figura 4 Señalización en obra*

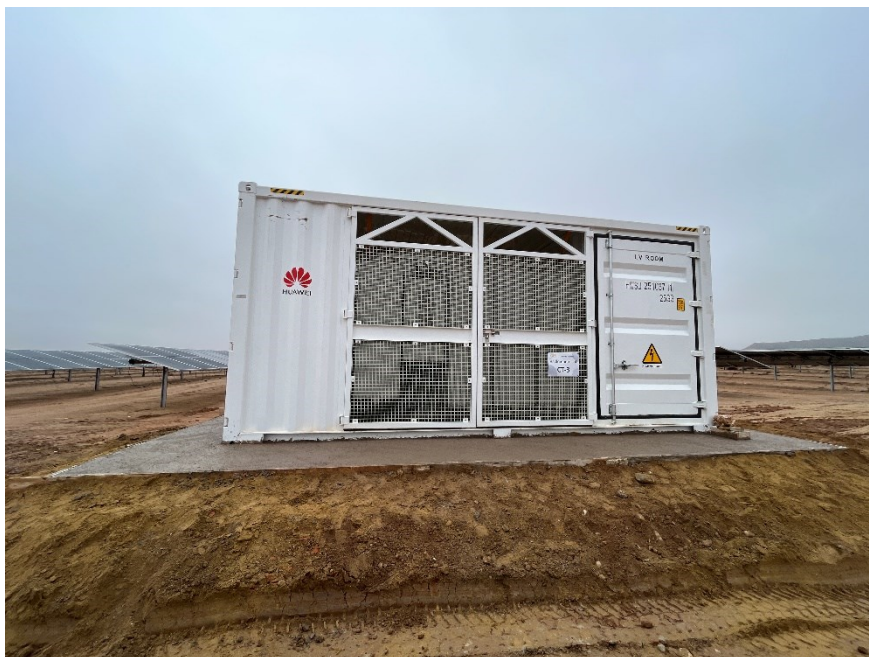
Se ha preparado para cimentar diferentes puntos del vial interno con mayor probabilidad erosiva y la base de los CT

*Figura 5 Cimentación de la base del CT-3*

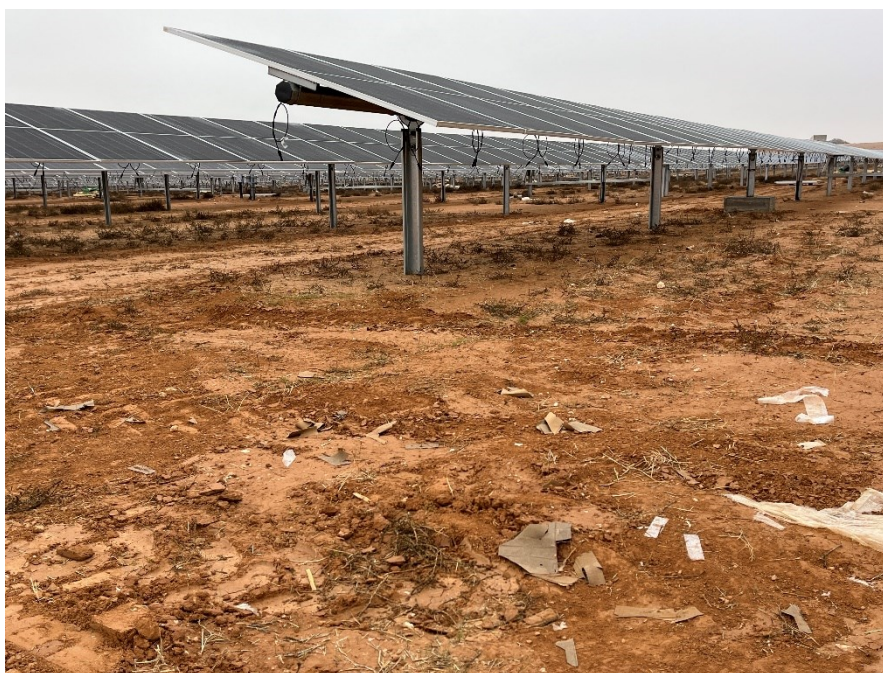
*Figura 6 Restos de plásticos*

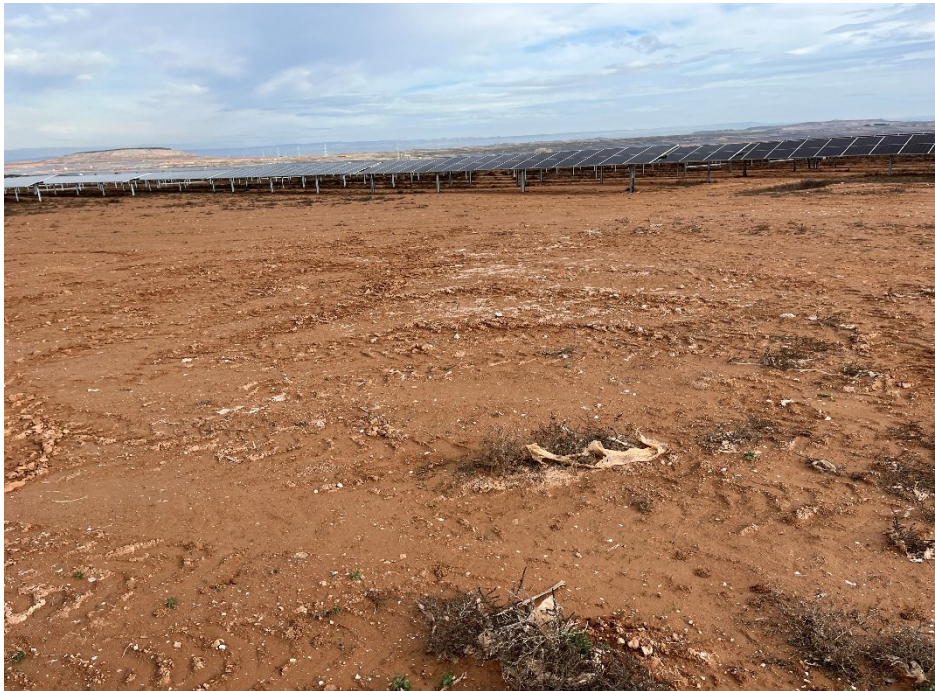
*Figura 7 Restos de plásticos*

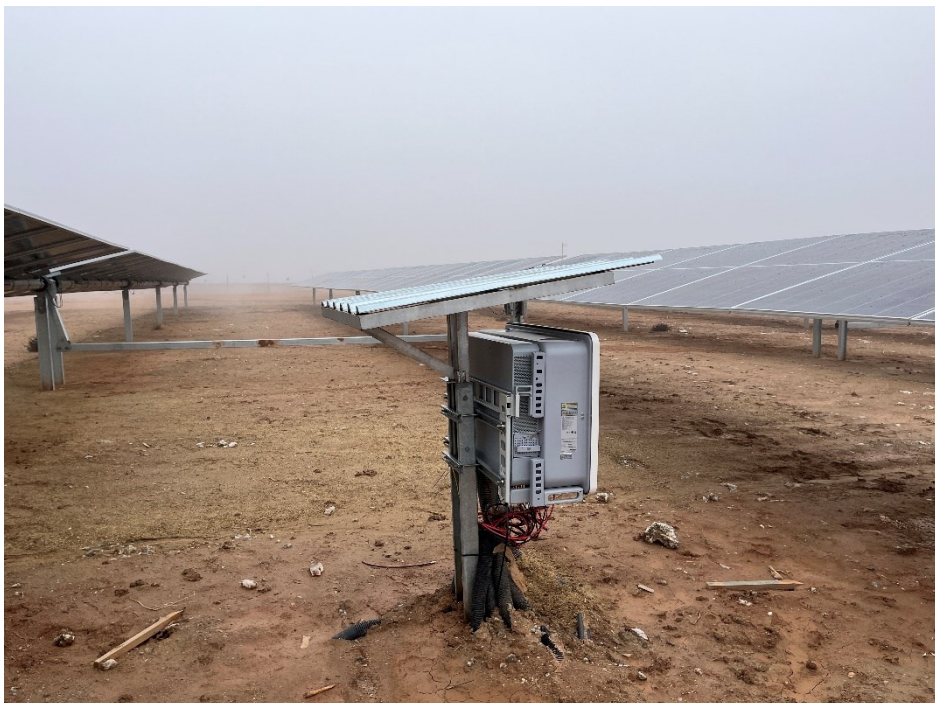
*Figura 8 Cubierta de los inversores*
