| Nombre de la instalación: | LAAT SET "ALMOCHUEL" - SET "HÍJAR" |
| Informe de FASE de: | EXPLOTACION |
| Nº de informe y año de seguimiento: | INFORME nº2 del AÑO 2 |
| Periodo que recoge el informe: | Diciembre 2022- Marzo 2023 |

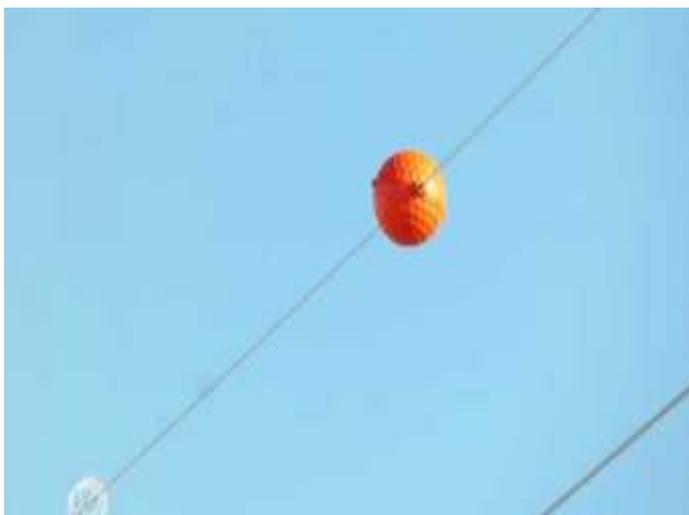
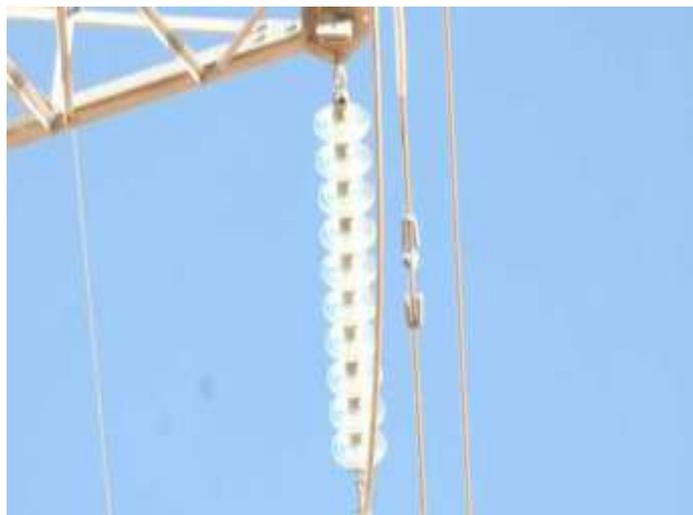
Tras los recorridos a lo largo de la banda de la LAAT se ha apreciado que como consecuencia de la radiación solar, las balizas salvapájaros de tipo espiral han perdido el color naranja original, siendo actualmente de color blanco, el cual no afecta a su funcionalidad. Este cambio de tonalidad es común en las balizas. Así mismo no se aprecian signos de desgaste en las balizas esféricas ni en los aisladores.

Imágenes 1 y 2. Estado de conservación de baliza esférica (Izquierda), y aisladores (derecha)

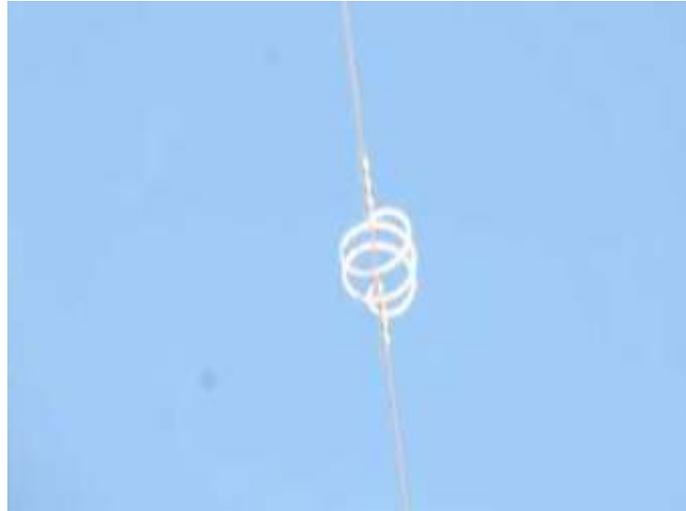
Imagen 3. Baliza de tipo espiral

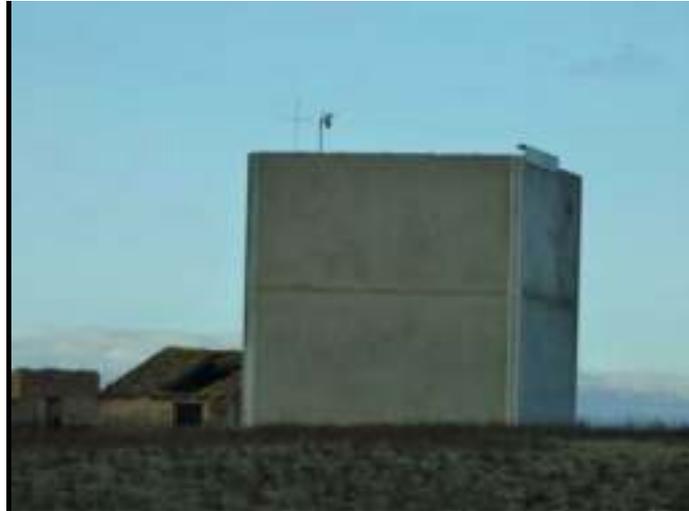
Imagen 4: Primillar construido siguiendo las indicaciones del Servicio de Biodiversidad del Gobierno de Aragón, en el que se está recreado el ambiente de colonia.

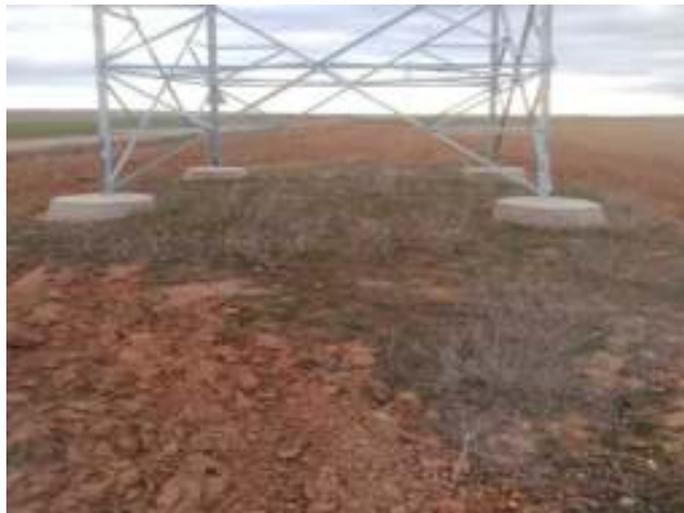
Los terrenos ubicados bajo los apoyos de la LAAT, son colonizados de manera espontánea por vegetación natural.

Imagen 5: Área de la base del apoyo de la LAAT, colonizada de manera espontánea por vegetación natural.

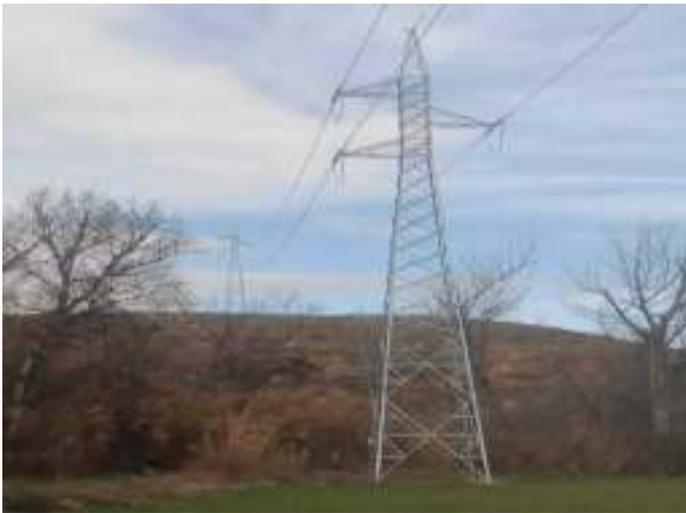
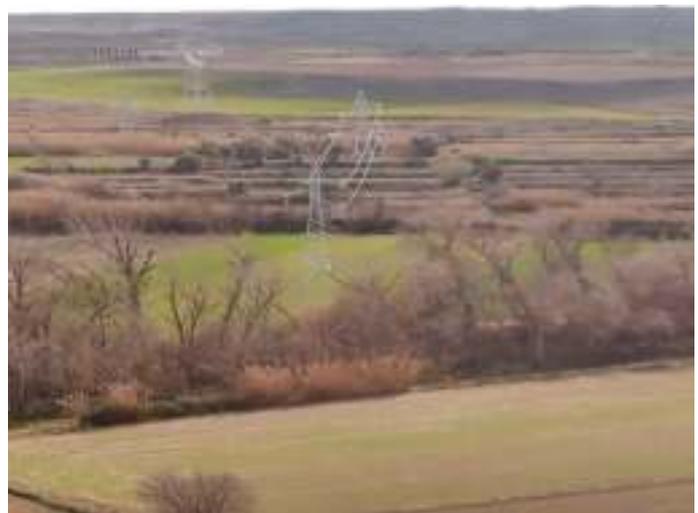
Tras las últimas visitas realizadas, se observó que la vegetación próxima a las LAAT había sido podada, manteniendo de esta manera a una distancia prudencial con las líneas eléctricas.

Imágenes 6 y 7: Punto de cruce de la LAAT Almochuel-Híjar sobre el río Martín. Observado desde el punto ubicado al Sur (izquierda). Observado desde el punto ubicado al norte (derecha).

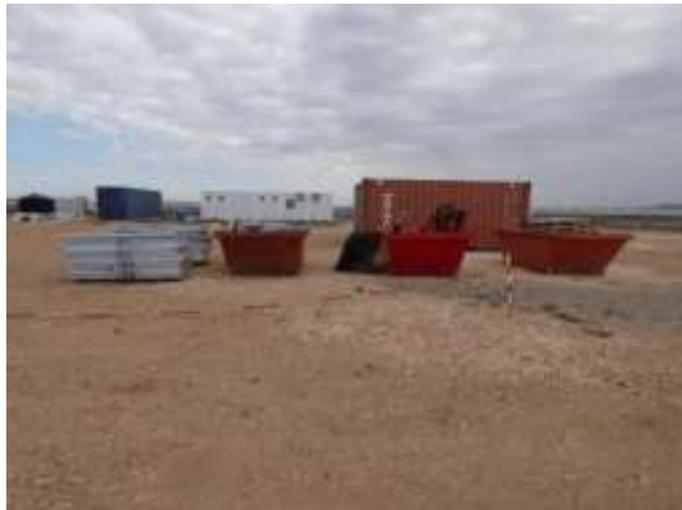
Imagen 8: Punto limpio ubicado dentro del parque fotovoltaico Tambores I.

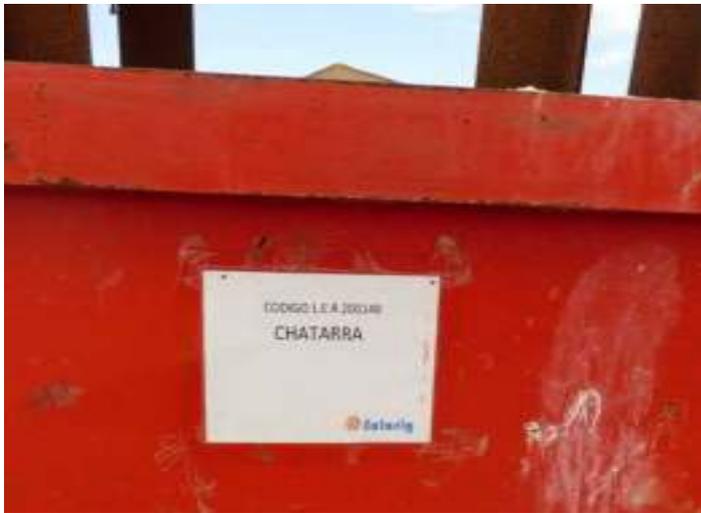
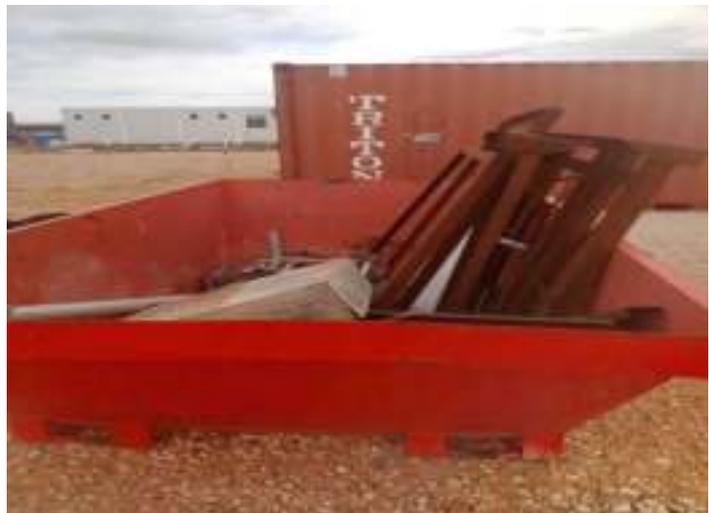
Imágenes 9 y 10: Etiquetado del contenedor del residuo no peligroso "chatarra" (fotos del lado izquierdo). Residuos en el interior del contenedor (fotos del lado derecho).

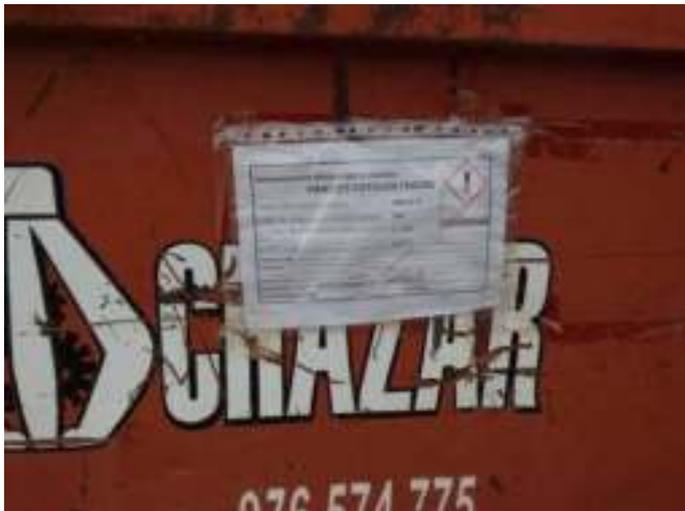
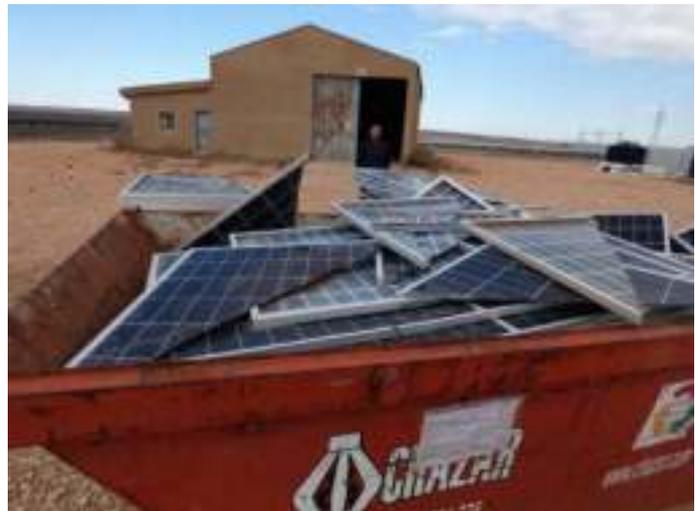
Imágenes 11 y 12: Etiquetado del contenedor del residuo no peligroso "paneles fotovoltaicos" (fotos del lado izquierdo). Residuos en el interior del contenedor (fotos del lado derecho).

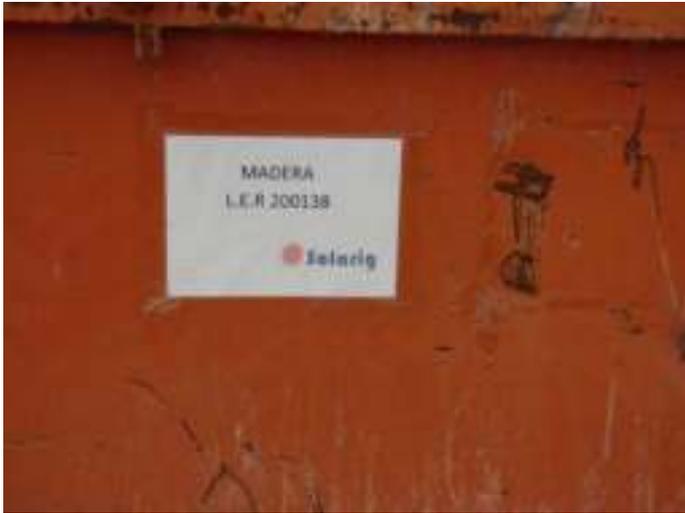
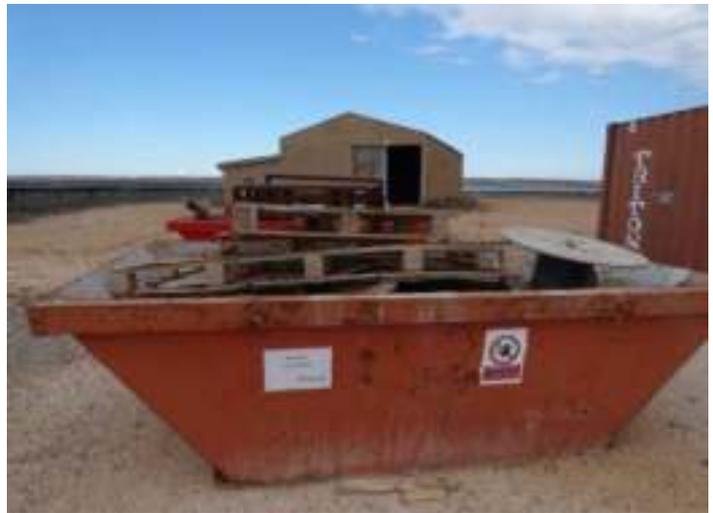
Imágenes 13 y 14: Etiquetado del contenedor del residuo no peligroso "madera" (fotos del lado izquierdo).
Residuos en el interior del contenedor (fotos del lado derecho).

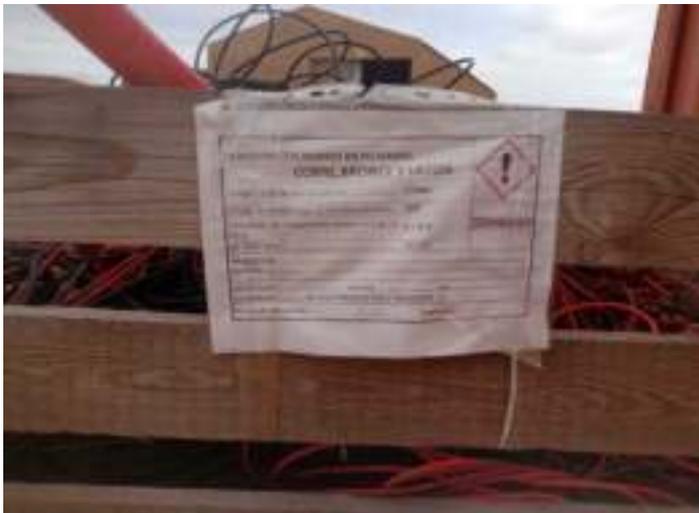
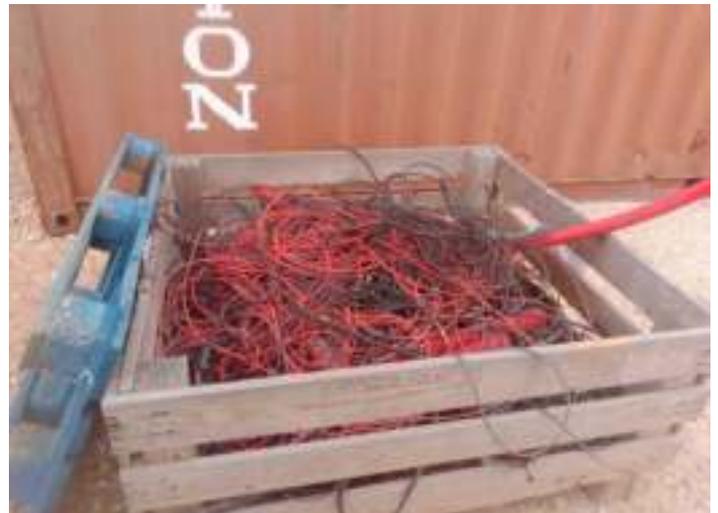
Imágenes 15 y 16: Etiquetado del contenedor del residuo no peligroso "cobre y latón" (fotos del lado izquierdo).
Residuos en el interior del contenedor (fotos del lado derecho).

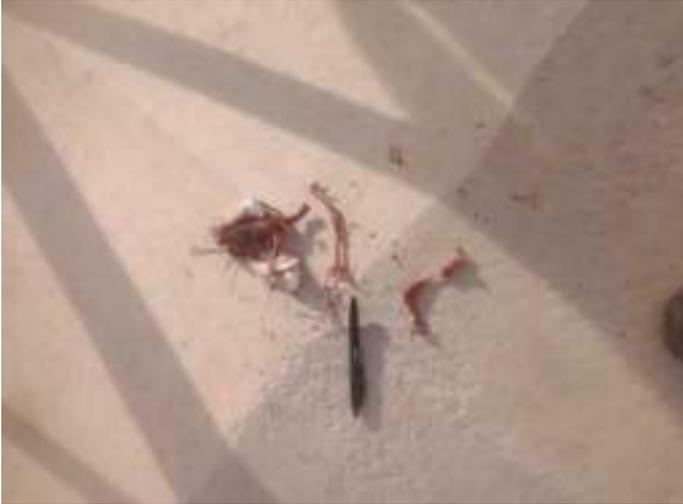
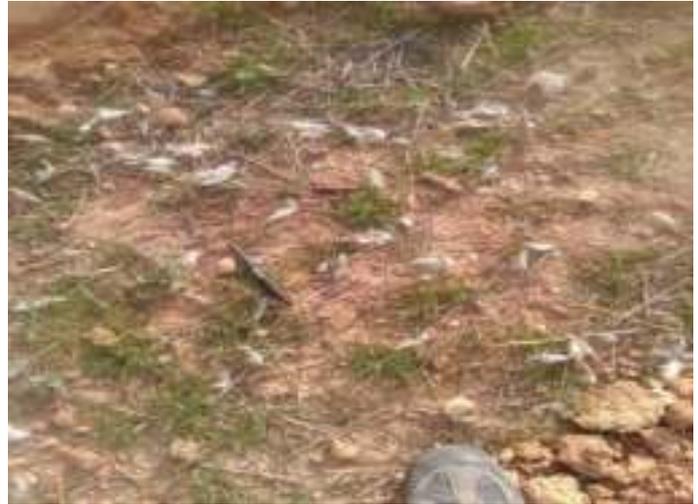
En algunos de los casos, durante las visitas realizadas en el test de permanencia, se pudieron observar los rastros de depredación de los cebos.

Imágenes 18 y 19: Rastros de los cebos depredados en la realización de los test de permanencia.

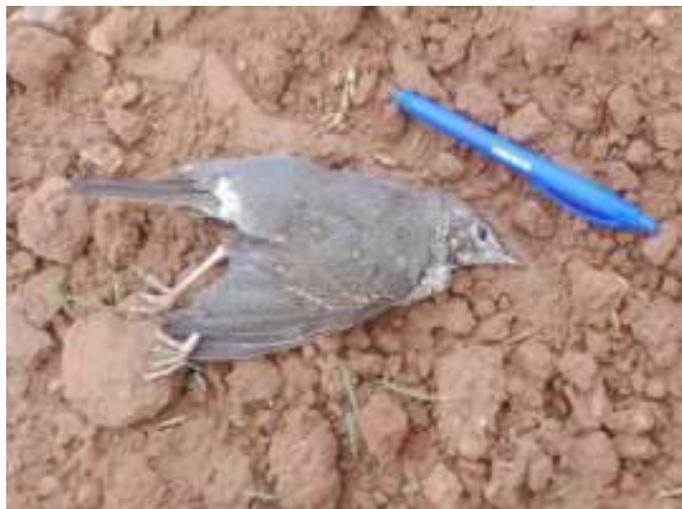
Imagen 20: Ejemplar de avifauna encontrado en el bando de prospección de la LAAT durante la 2ªT (Tramo compartido).

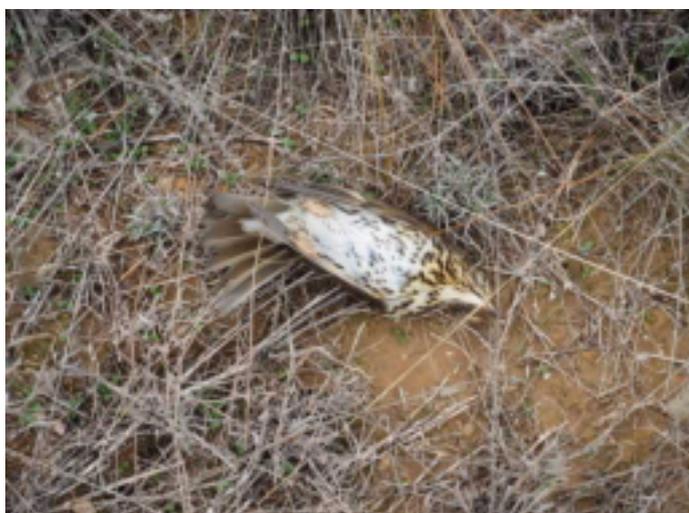
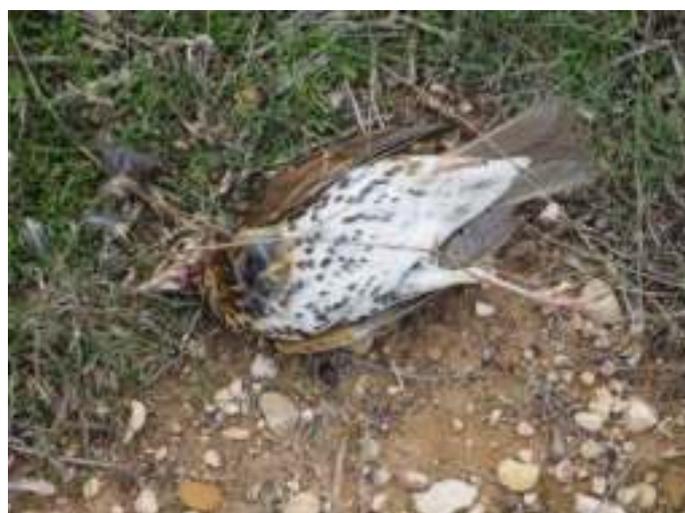
Imágenes 21 y 22: Ejemplares de avifauna encontrados en el bando de prospección del tendido durante la 2ªT (Tramo Híjar).

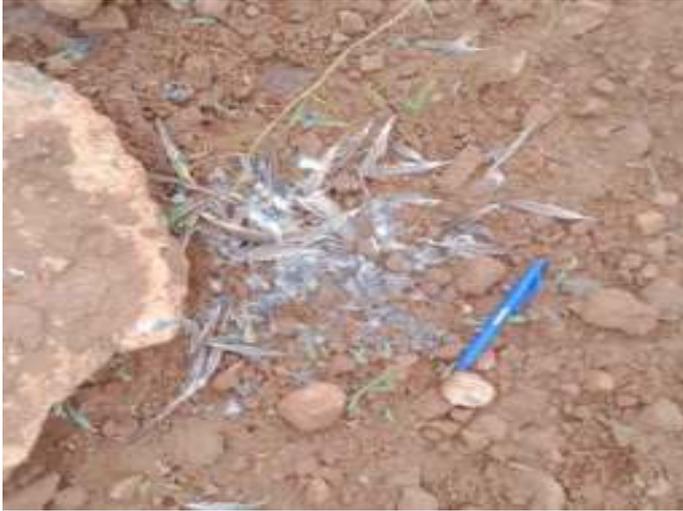
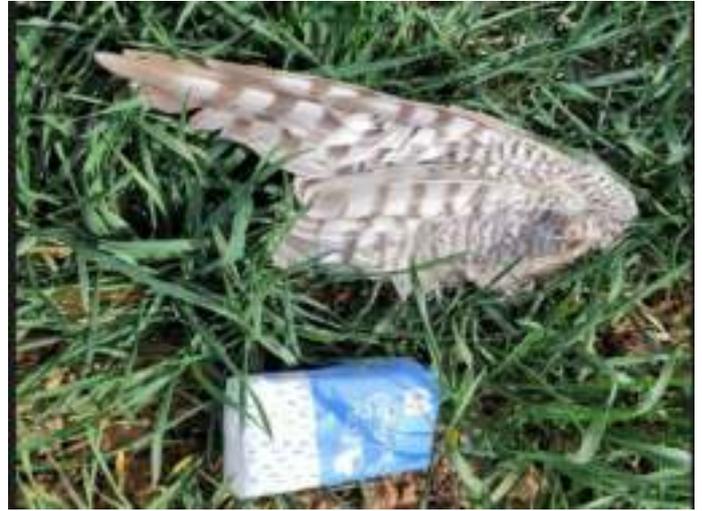
Imágenes 23 y 24: Marca de mortalidad encontrada en el bando de prospección del tendido eléctrico durante la 2ªT (imagen izquierda), y ala de gavián encontrada durante la 3ªT (imagen a la derecha).

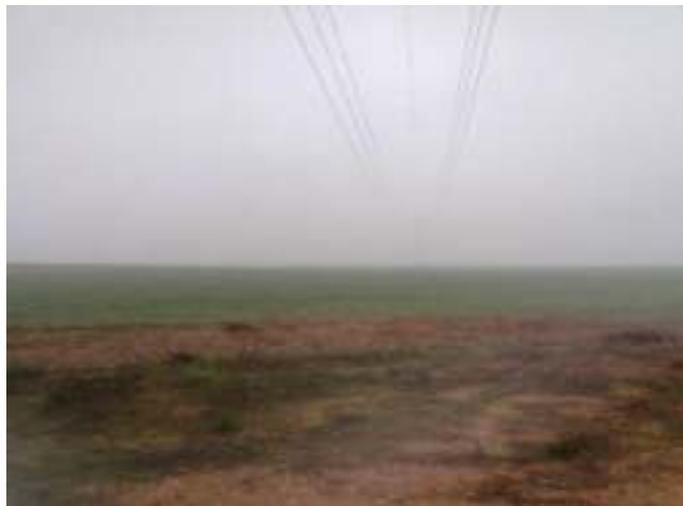
Imagen 25: Condiciones ambientales a primeras horas de la prospección de la línea eléctrica durante la 2ªT. Foto tomada a las 8 am aproximadamente, desde la base de un apoyo en dirección al apoyo más cercano (500m aproximadamente).

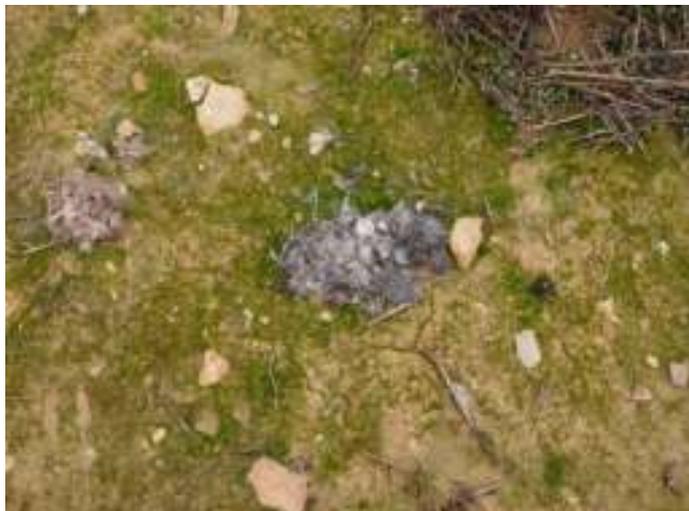
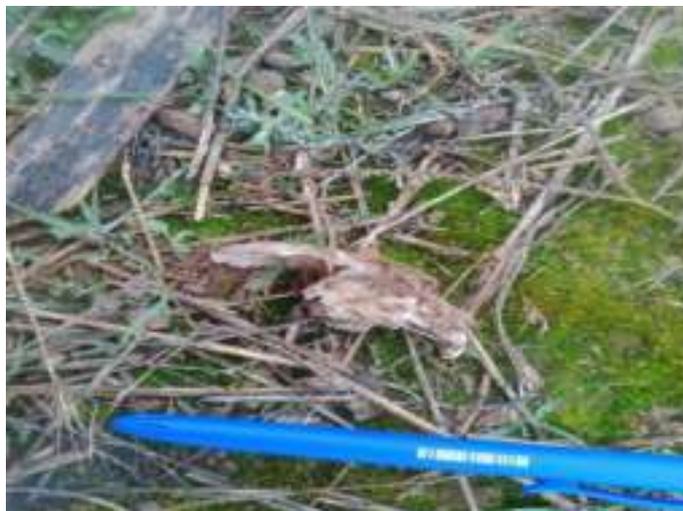
A su vez, se encontraron varias marcas fecales que indican la presencia de aves, estas se encontraron en la base de los apoyos AP16, AP18, AP20, AP26, AP27, AP30 y AP55.

Imágenes 26 y 27: Egagrópila encontrada en la base del apoyo (Imágenes ubicadas a la izquierda). Marca de alimentación en torno a la base del apoyo AP15 (imagen ubicada a la derecha).

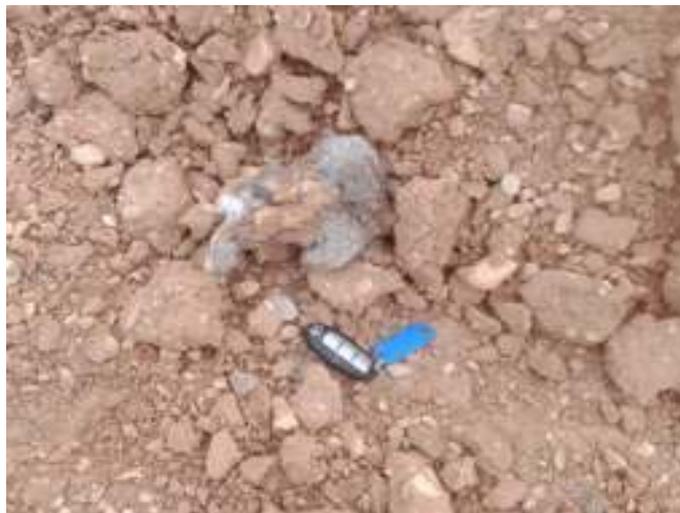
Se registraron 4 restos de alimentación, compuestos por restos de conejo depredados (*Oryctolagus cuniculus*) por zorros.

Imagen 28: Rastro de conejo depredado.
