Nombre de la instalación:	<b>FV Torrubia</b>
Provincia ubicación de la instalación:	<b>Zaragoza</b>
Nombre del titular:	<b>Energía Inagotable de Eolo, S.L.</b>
CIF del titular:	<b>B71333934</b>
Nombre de la empresa de vigilancia:	<b>Técnica y Proyectos, S.A. (TYPSA)</b>
Tipo de EIA:	<b>Ordinaria</b>
Informe de fase de:	<b>Construcción</b>
Periodicidad del informe según DIA:	<b>Cuatrimestral</b>
Año de seguimiento nº:	<b>1</b>
Nº de informe y año de seguimiento:	<b>2º informe – año 1</b>
Periodo que recoge el informe	<b>Mayo 2022 – Septiembre 2022</b>

■ Septiembre 2022

En el presente documento se recogen los resultados obtenidos en el seguimiento del plan de vigilancia ambiental (en adelante PVA) durante el segundo cuatrimestre de las obras de construcción de la instalación de generación solar fotovoltaica "Torrubia", dándose cumplimiento de esta manera a la DIA formulada por el INAGA.

Más concretamente, el segundo cuatrimestre de las obras, y consecuentemente el periodo que abarca este informe, va desde el 15 de mayo al 15 de septiembre de 2022.

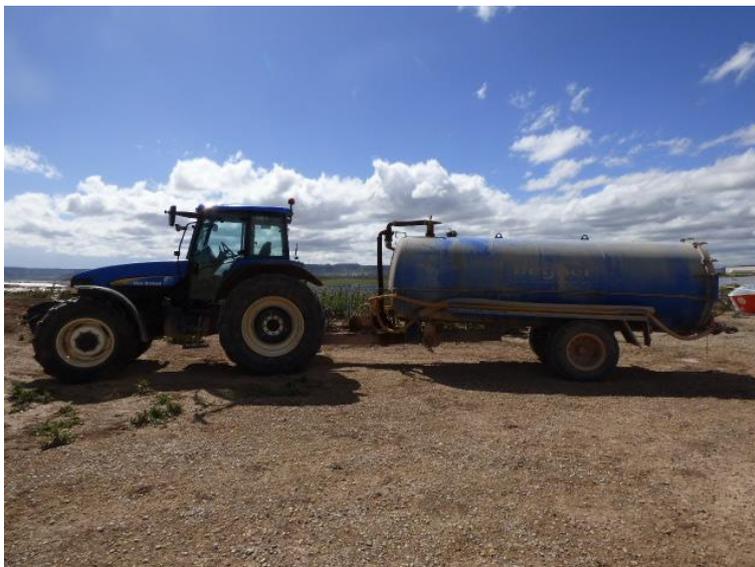
Figura 1. Cuba de riego disponible en la obra

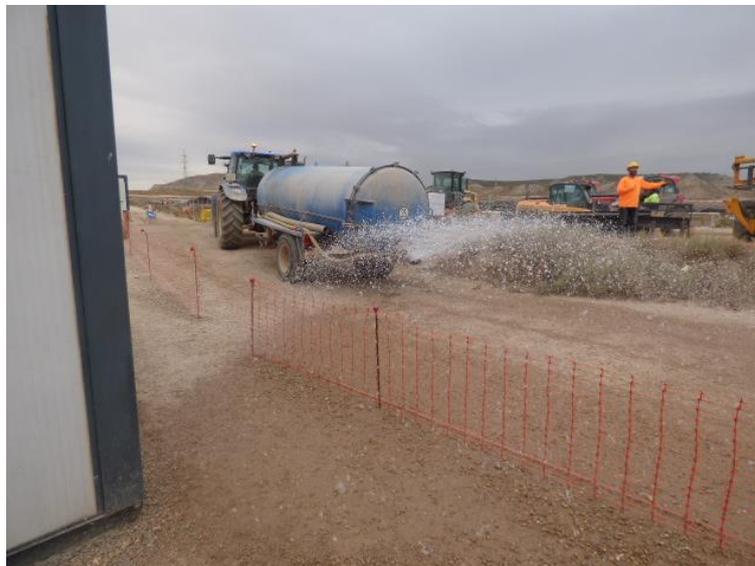
Figura 2. Cuba aplicando riego en uno de los caminos interiores de la obra

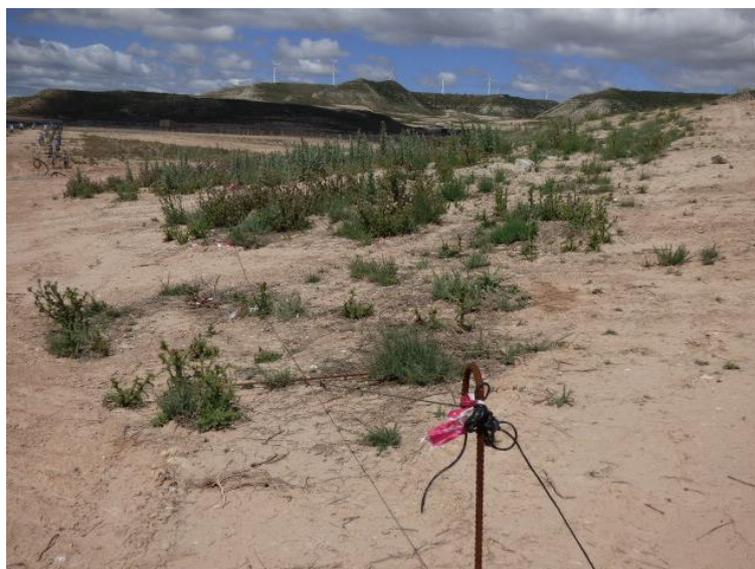
Figura 3. Vegetación natural situada en el interior del vallado perimetral sin presencia de polvo sobre la superficie foliar y ramaje

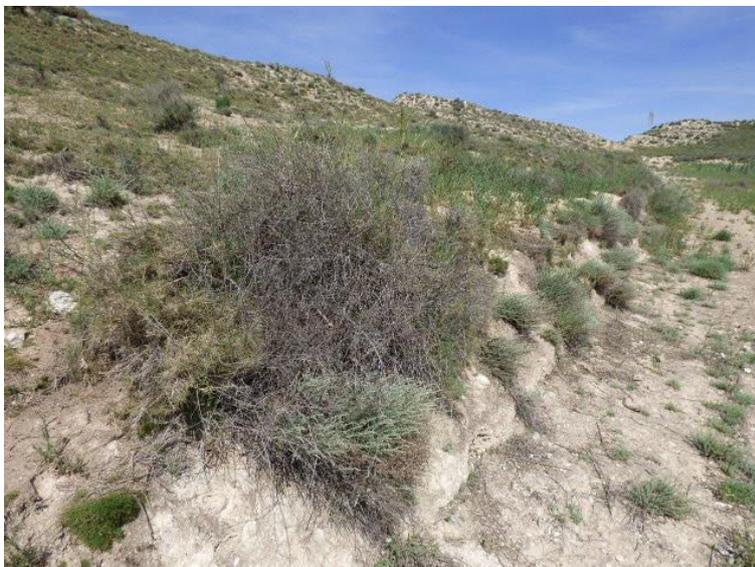
Figura 4. Vegetación natural situada en las proximidades del proyecto, fuera del vallado, sin presencia de polvo sobre la misma

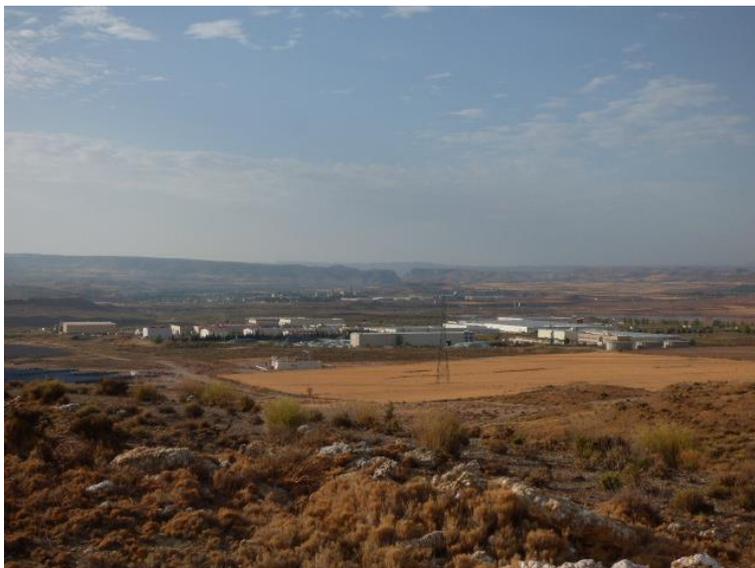
Del mismo modo, se han inspeccionado las inmediaciones del polígono industrial “El Pitarco” sin que se hayan detectado acumulaciones de polvo procedentes de las obras.

Figura 5. Panorámica del polígono industrial “El Pitarco” en el que no se han detectado acumulaciones de polvo procedente de la obra

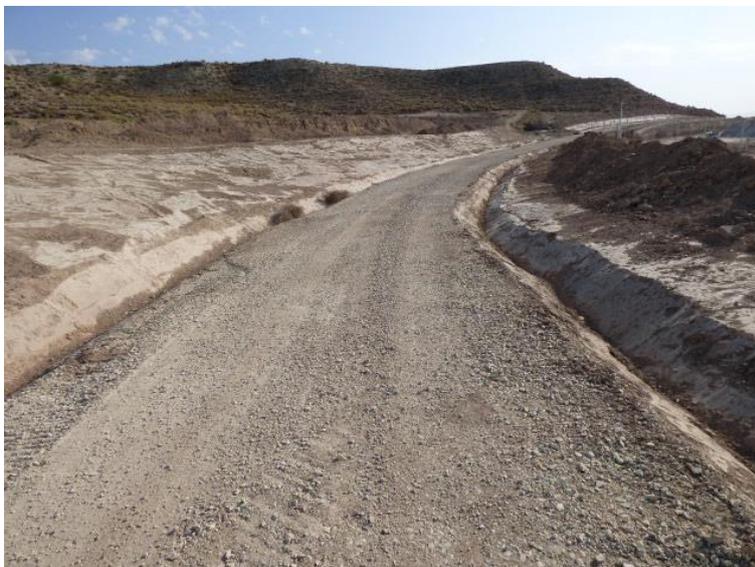
Durante este cuatrimestre se han llevado a cabo la construcción de las cunetas del camino perimetral y la obra de drenaje transversal, tal como puede observarse en las siguientes imágenes:

Figura 6. Camino perimetral con cunetas que canalizarán el agua de escorrentía evitando encharcamientos

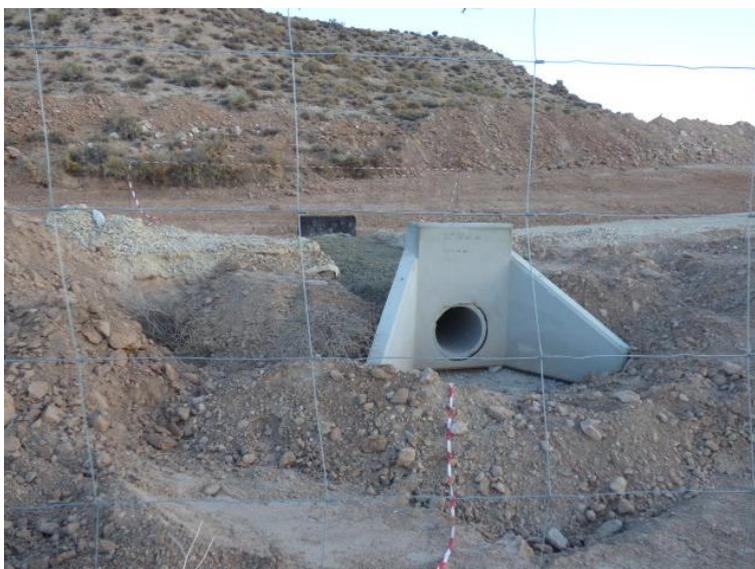
Figura 7. Obra de drenaje transversal del camino perimetral

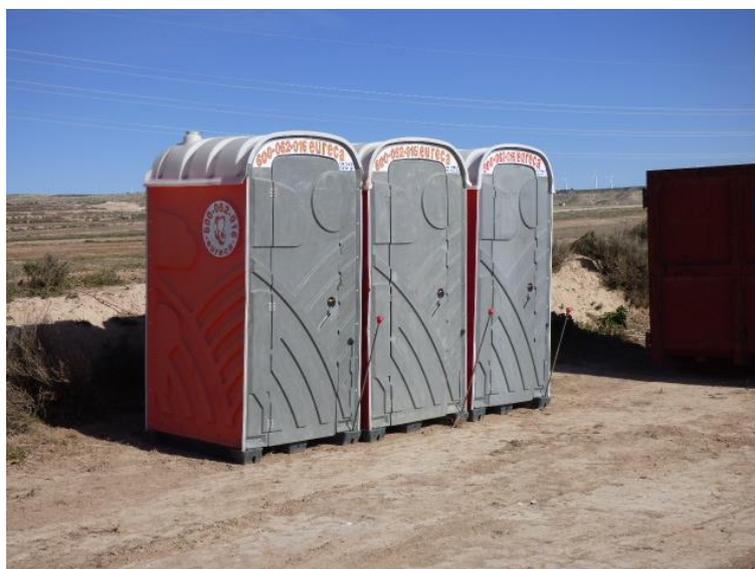
Dentro del vallado perimetral se disponen de varios baños químicos portátiles y las aguas residuales generadas en las casetas de obra son almacenadas en un depósito estanco. Las aguas residuales acumuladas en los baños químicos portátiles son retiradas por la empresa propietaria de los mismos, mientras que las aguas residuales acumuladas en el depósito estanco de las oficinas son vaciadas por el gestor autorizado contratado.

Figura 8. Baños químicos portátiles disponibles en el interior de la obra

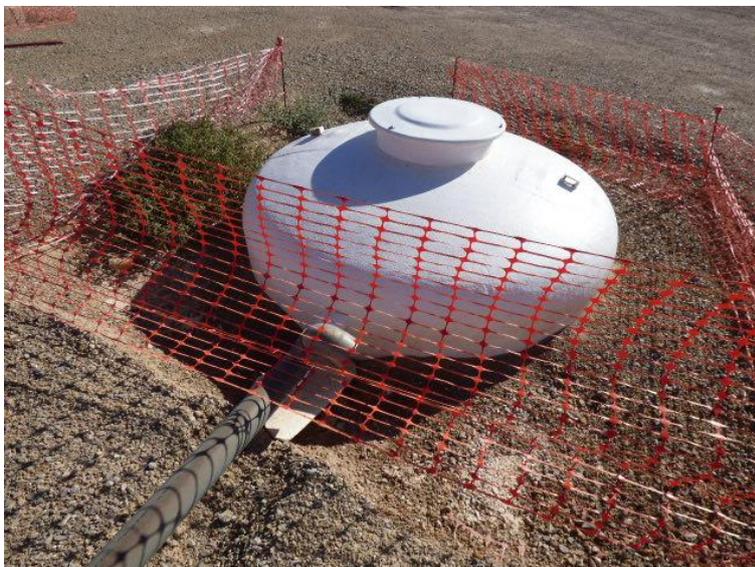
Figura 9. Las aguas residuales generadas en los baños disponibles en las casetas de obra son almacenadas temporalmente en un depósito estanco

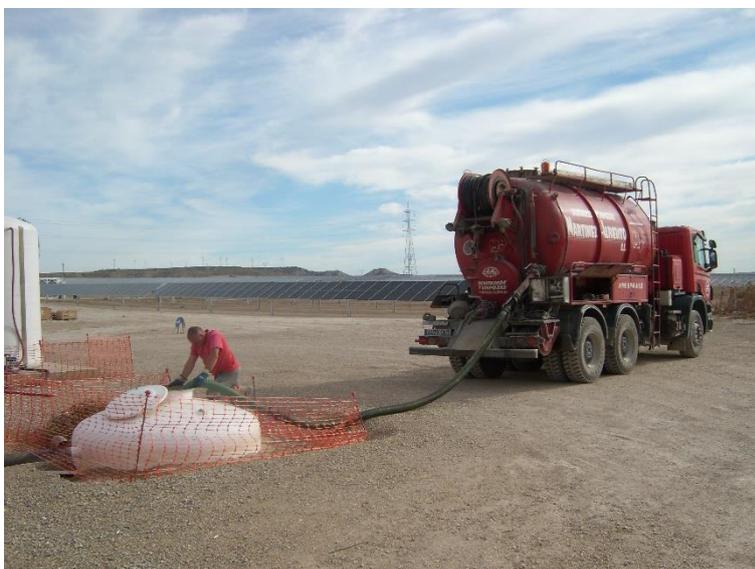
Figura 10. El depósito estanco es vaciado periódicamente por un gestor autorizado en la Comunidad Autónoma de Aragón

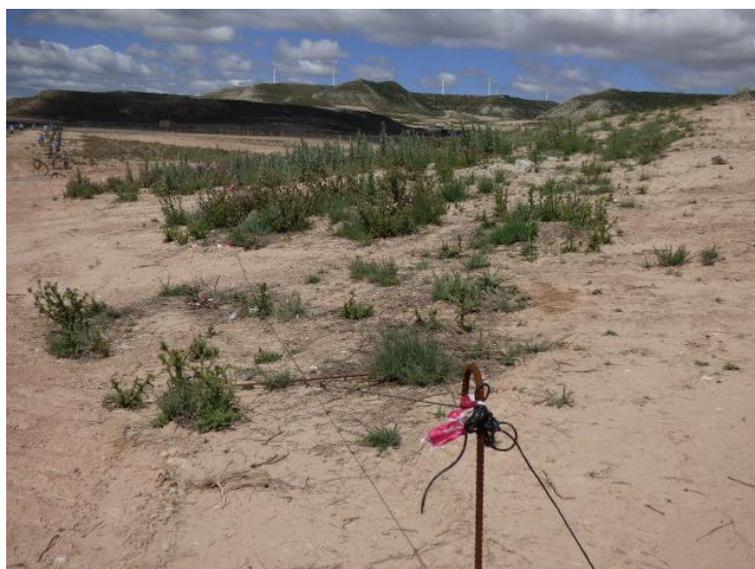
A lo largo de este cuatrimestre el balizamiento de estas zonas de vegetación natural se ha ido reponiendo conforme se iba deteriorando como consecuencia de las inclemencias meteorológicas.

Figura 11. Vegetación natural situada en el interior del vallado perimetral, balizada para evitar su afección innecesaria

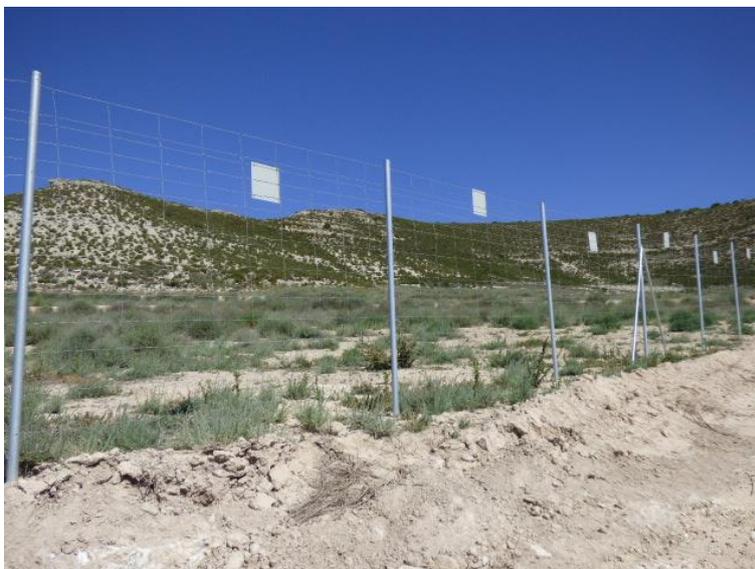
Figura 12. Vegetación natural situada en el exterior del vallado perimetral la cual no ha sufrido alteraciones directas o indirectas como consecuencia de la ejecución de las obras

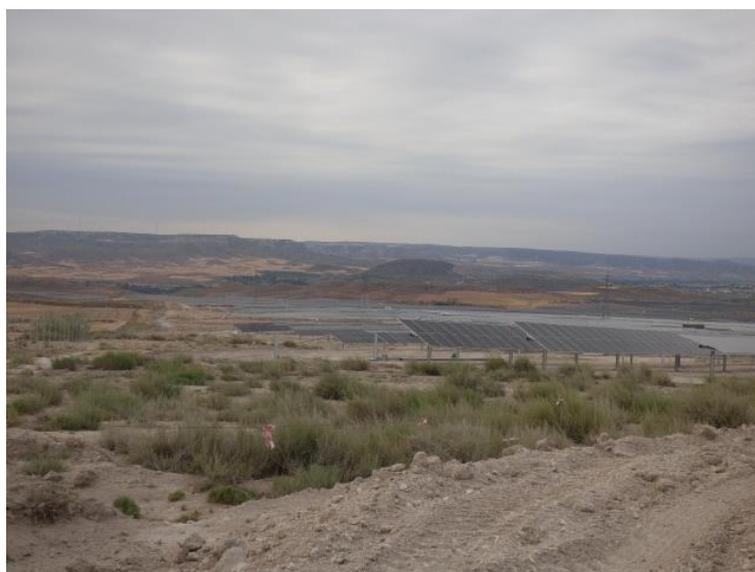
Figura 13. Durante este segundo cuatrimestre las áreas de vegetación natural situadas en el interior del vallado perimetral han continuado balizadas, de tal manera que se han evitado afecciones innecesarias sobre las mismas

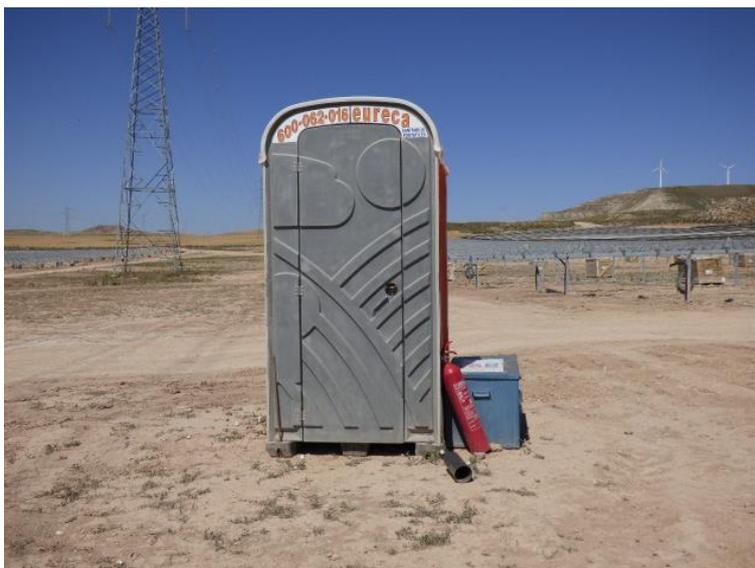
Figura 14. Extintor junto a uno de los baños químicos portátiles presentes en la obra

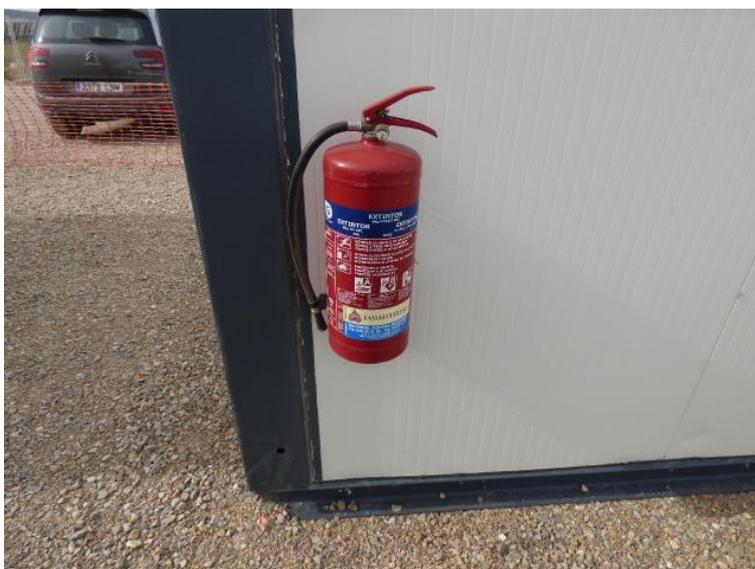
Figura 15. Extintor en una de las casetas de obra

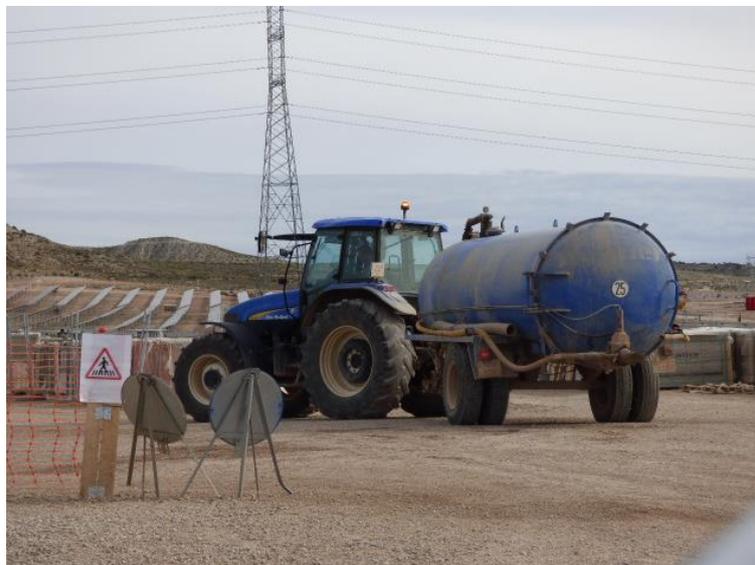
Figura 16. Cuba de agua tirada por tractor presente en la obra que permitiría apagar un conato de incendio en la obra

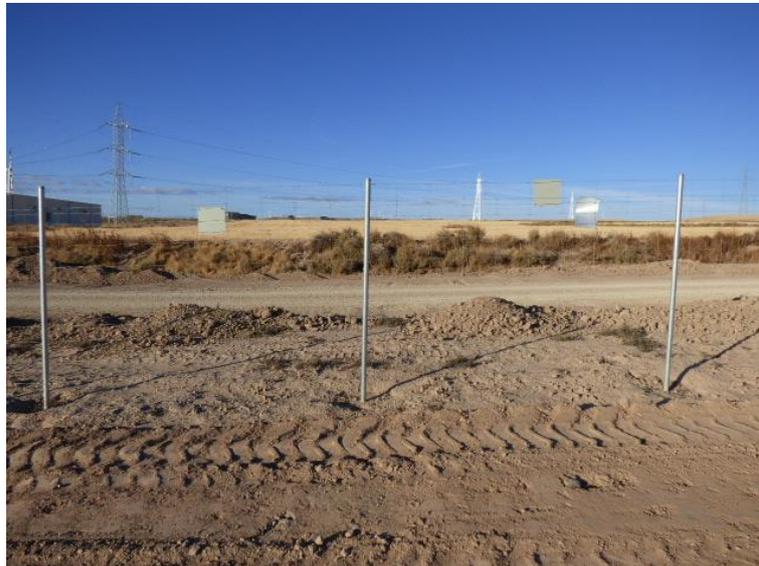
Por otra parte, tal como se indicó en el Informe cuatrimestral de seguimiento ambiental – Fase de Construcción – Informe nº1 – Año 1, el vallado dispone de las placas que incrementan la visibilidad del mismo para la avifauna. Estas placas son metálicas de dimensiones 25x25 cm. Siguiendo las indicaciones del Servicio de Biodiversidad del Gobierno de Aragón dichas placas se instalaron al tresbolillo en las filas superiores del vallado.

Figura 29. Vallado perimetral de la planta fotovoltaica con las placas metálicas instaladas al tresbolillo en las filas superiores

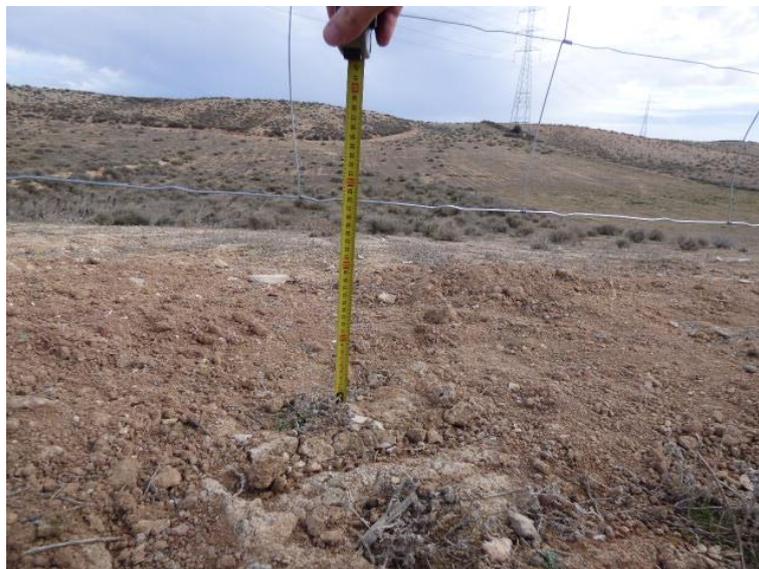
Figura 30. Altura libre del vallado (28 cm) superior a la indicada en la DIA (20 cm)

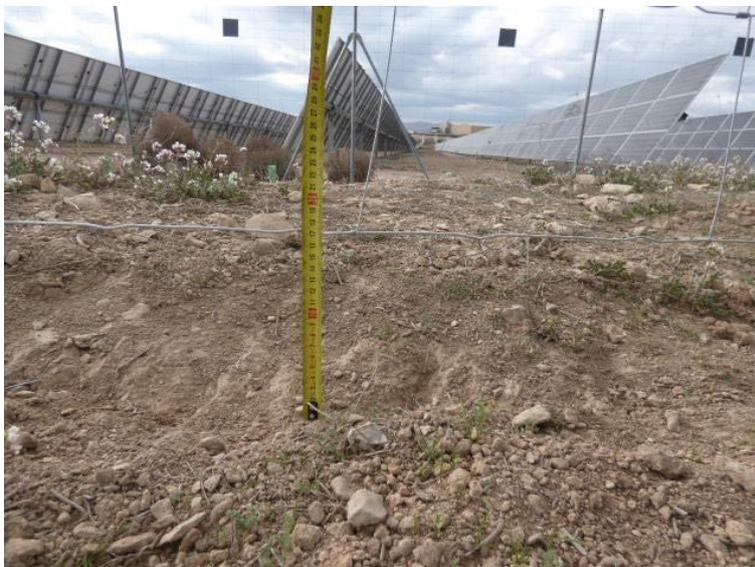
Figura 31. Altura libre del vallado (18 cm) inferior a la indicada en la DIA (20 cm), por lo que será objeto de subsanación

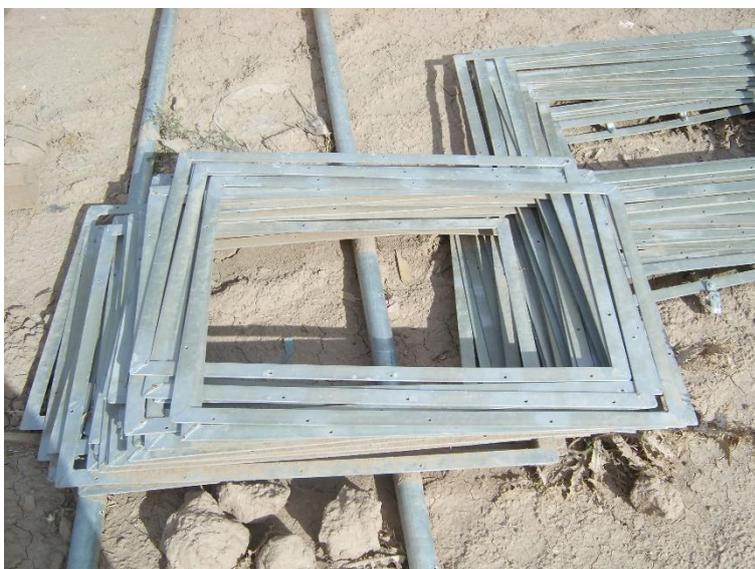
Figura 32. Pasos de fauna acopiados en la obra que serán instalados antes de la finalización de la fase de construcción

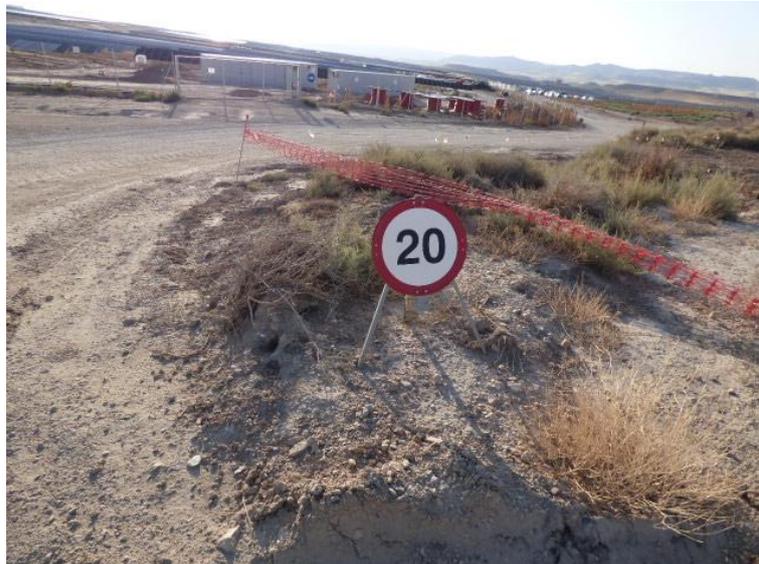
La velocidad en la zona de obras continúa estando limitada a 20 km/h, valor inferior al indicado en el estudio de impacto ambiental (30 km/h).

Figura 33. Señal de limitación de velocidad 20 km/h instalada en el camino de acceso a la obra

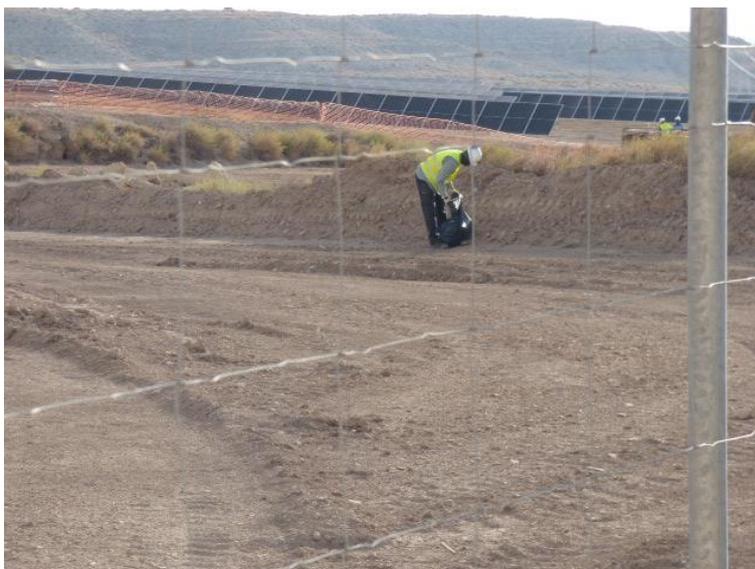
No obstante, a lo largo de este segundo cuatrimestre de ejecución de obras, el contratista ha realizado periódicamente batidas para la retirada de los residuos que se situaban dentro del vallado así como de aquellos que arrastrados por el viento habían sido arrastrados fuera del vallado perimetral.

Figura 34. Operario recogiendo los residuos arrastrados por el viento

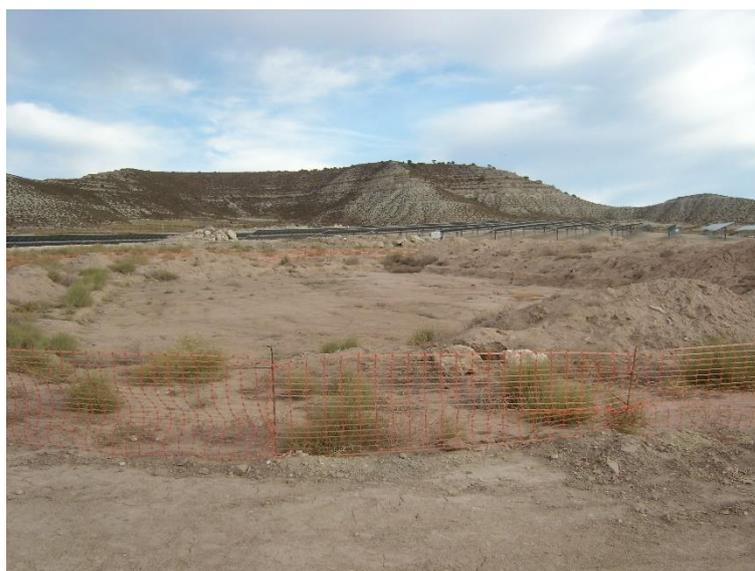
Figura 35. Yacimiento arqueológico "Cativiela I" balizado

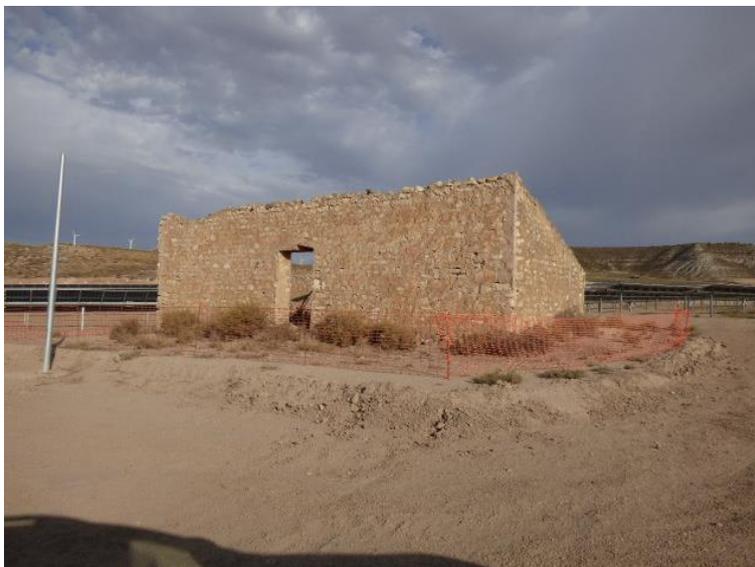
Figura 36. “Caseta de la Plan de la Muela 1” adecuadamente balizada

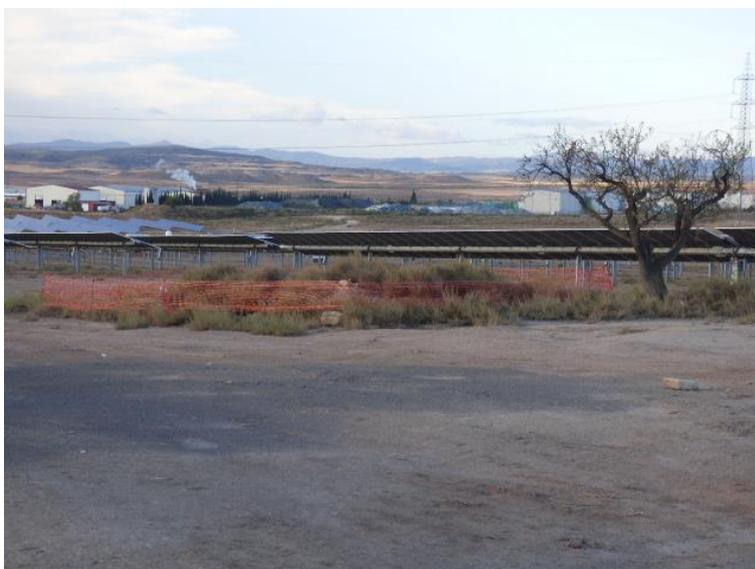
Figura 37. “Balsa Aljibe Plana de la Muela 2” balizado perimetralmente

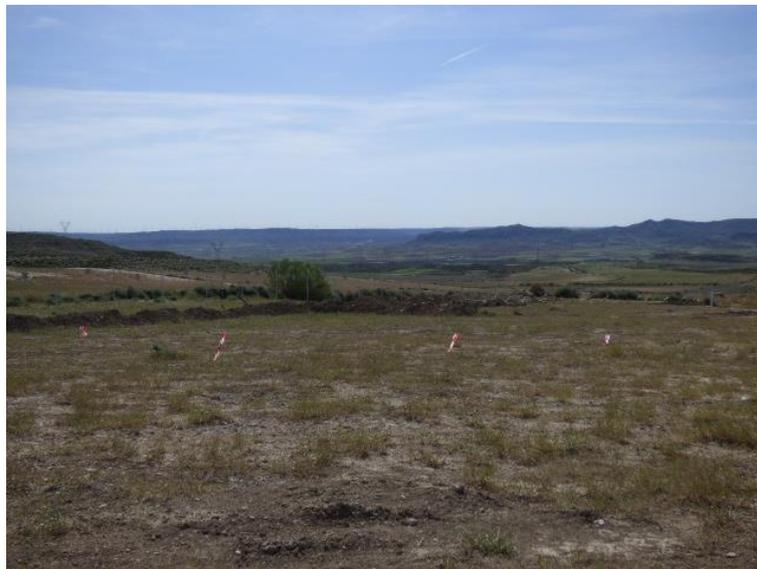
Figura 38. Área de vegetación natural balizada en el interior del vallado perimetral

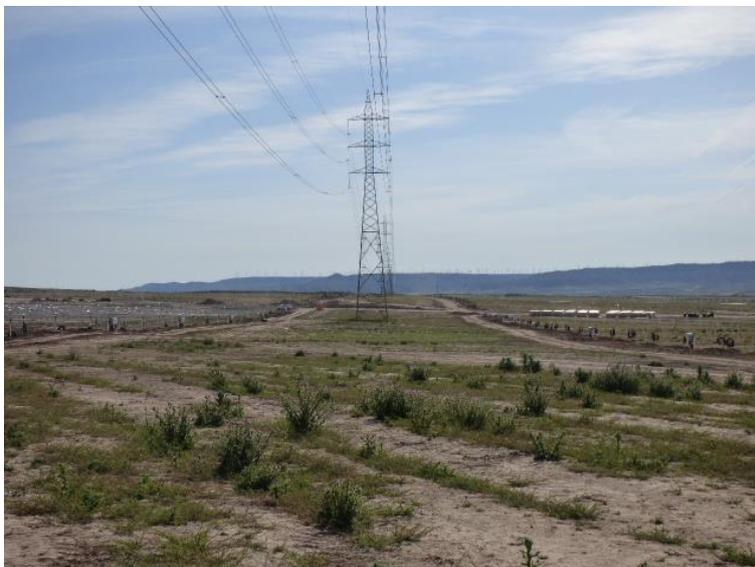
Figura 39. Área de vegetación natural conservada en el interior del vallado perimetral

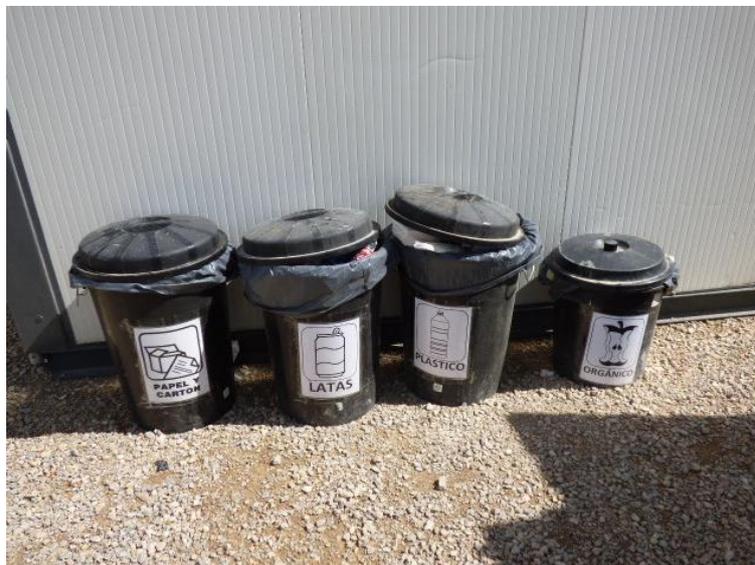
Los residuos urbanos son depositados de manera segregada en contenedores identificados para tal fin: orgánico, latas, plástico, papel y cartón.

Figura 40. Contenedores identificados para el depósito de residuos urbanos, situados junto a las casetas de obra. Los residuos de obra no peligrosos (madera, plástico, metal, etc.) se depositan en contenedores identificados para tal fin, los cuales son retirados periódicamente por el gestor autorizado en la Comunidad Autónoma de Aragón.

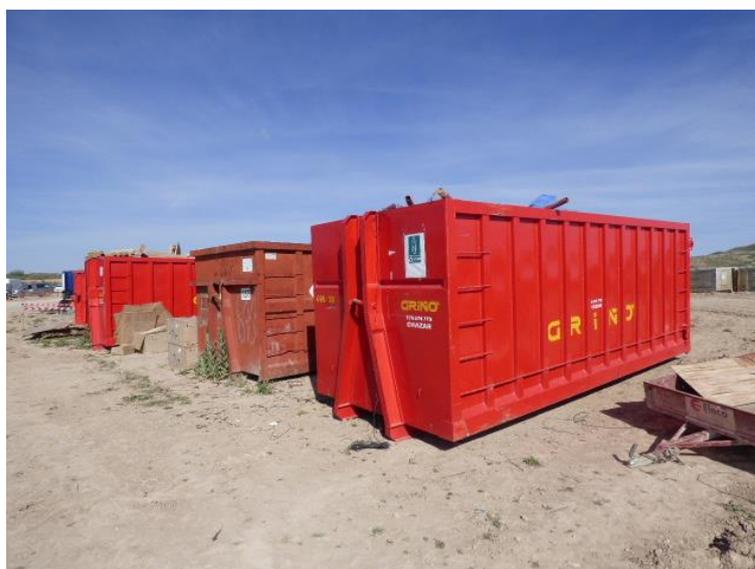
Figura 41. Contenedores identificados mediante cartelería para el depósito de residuos de obra no peligrosos (madera, plástico, metal, etc.)

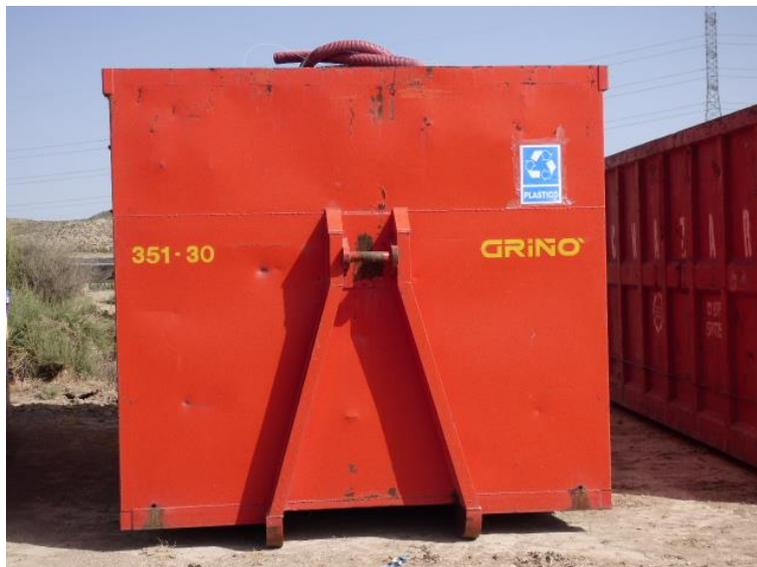
Figura 42. Contenedor identificado con cartelería "Plástico" para el depósito de residuos de esta tipología

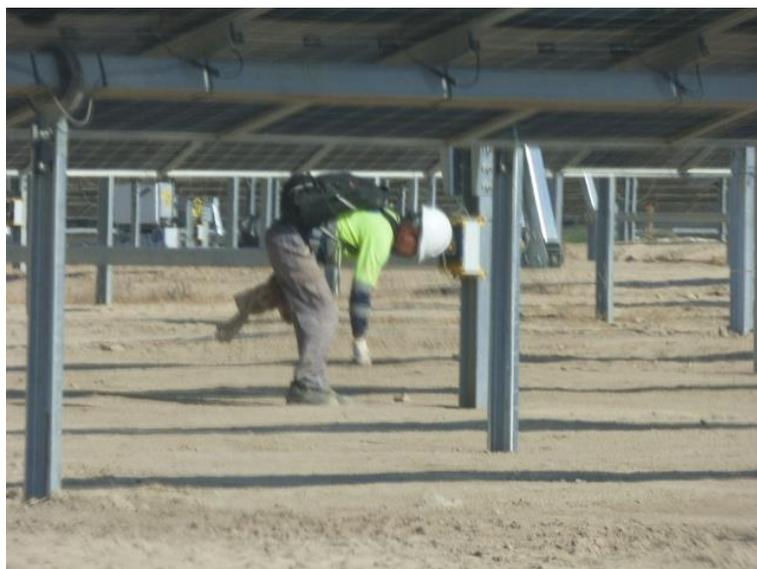
De manera periódica el contratista realiza batidas para la retirada de los residuos de obra (mayormente plásticos y cartones) que el viento arrastra sobre todo en días ventosos. Estas batidas se realizan tanto en el interior del vallado perimetral como en el entorno del mismo.

Figura 43. Operario recogiendo los residuos esparcidos por el viento entre los módulos solares

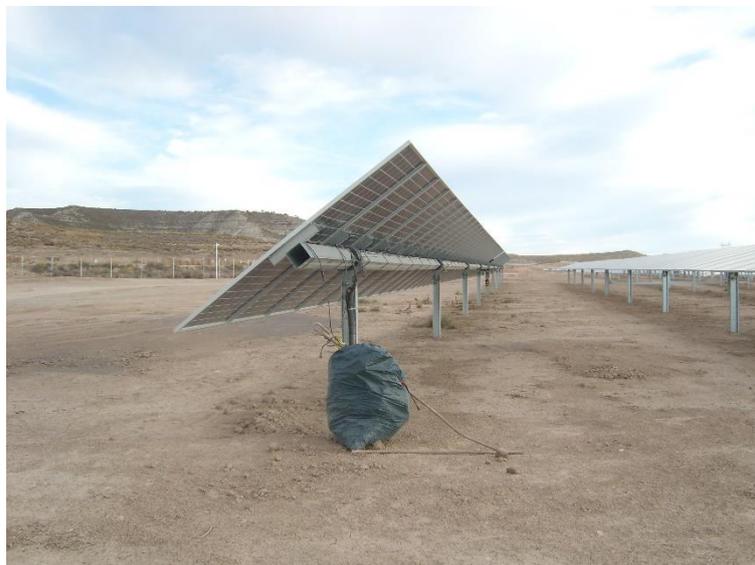
Figura 44. El contratista realiza batidas periódicas para la retirada de los residuos esparcidos por el viento en el interior y exterior del vallado perimetral

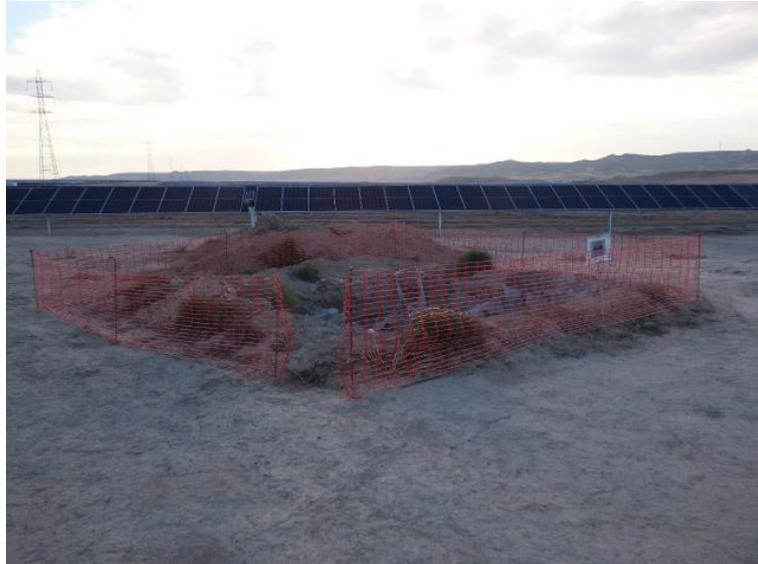
Por otra parte, se dispone en la obra de un punto para el vertido del hormigón sobrante y para la limpieza de las canaletas de las hormigoneras. Este punto se encuentra impermeabilizado, vallado y dispone de un cartel identificativo. A lo largo de la fase de construcción, el balizamiento y la cartelería se sustituye conforme resultan afectados por las inclemencias meteorológicas.

Figura 45. Punto acondicionado para el vertido del hormigón sobrante y la limpieza de las canaletas de las hormigoneras

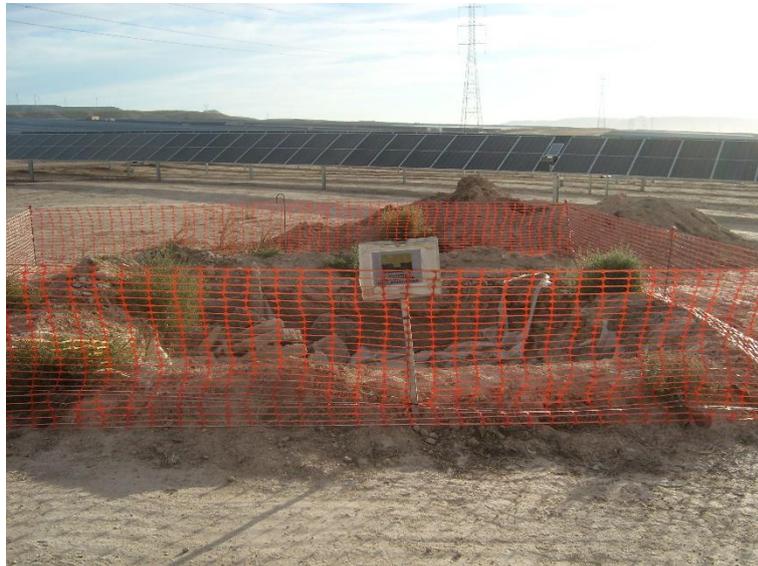
Figura 46. El balizamiento y la cartelería del precitado punto se sustituyen conforme se deterioran por las inclemencias meteorológicas

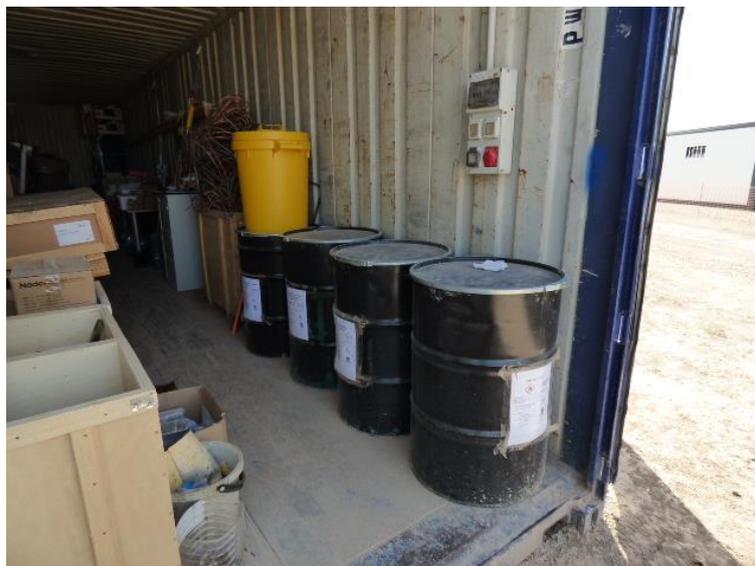
El contratista se encuentra inscrito en el Registro de Pequeños Productores de Residuos Peligrosos de la Comunidad Autónoma de Aragón. Está programada la primera retirada de los residuos peligrosos almacenados temporalmente en la obra por parte del gestor autorizado, para la semana del 19 de septiembre de 2022.

Figura 47. Depósitos homologados para el almacenamiento de residuos peligrosos

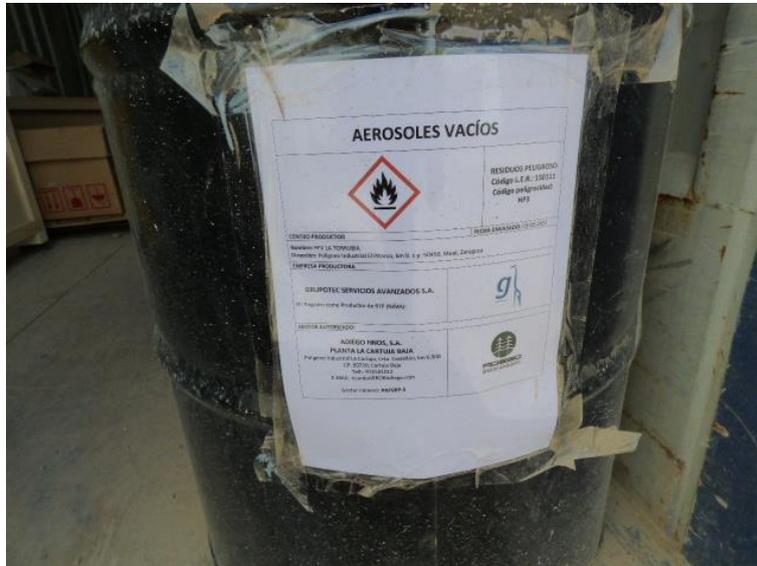
Figura 48. Cartel identificativo en un contenedor para el almacenamiento aerosoles vacíos

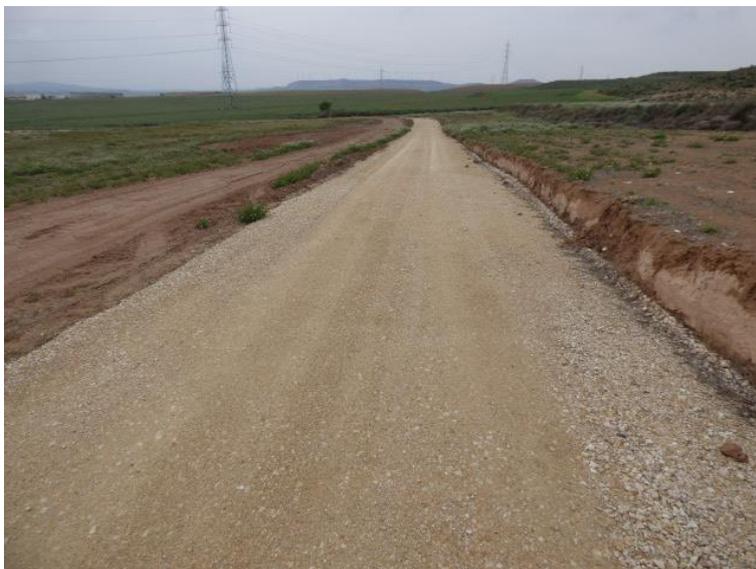
Figura 50. Camino perimetral acondicionado que discurre por el Oeste del proyecto

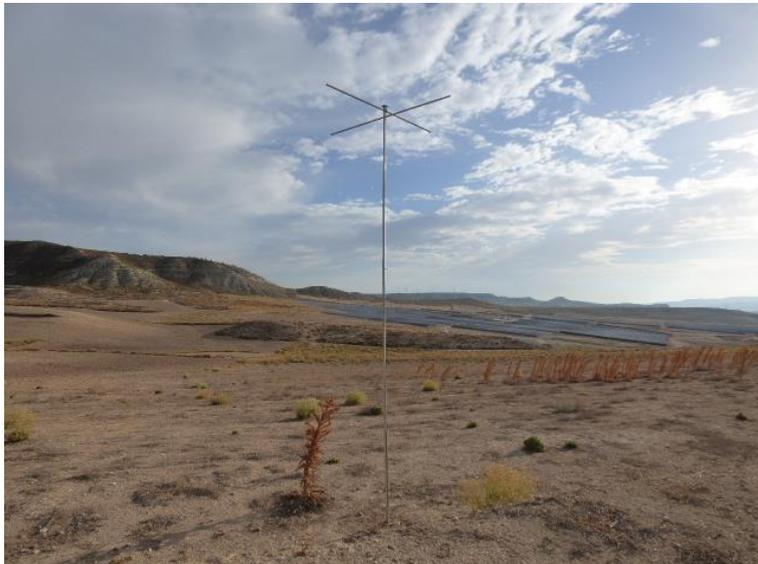
Dichos posaderos fueron fabricados siguiendo las directrices indicadas por el precitado Servicio de Biodiversidad: fabricados en metal con una altura de 5-6 m y dotados en su parte superior de al menos dos barras en cruz a distintas alturas.

Figura 53. Posadero n°1 situado al Noroeste de la planta fotovoltaica

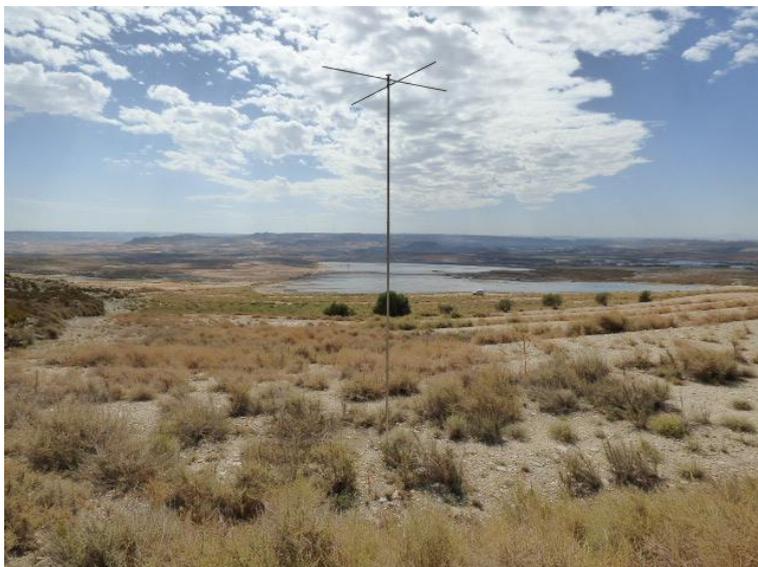
Figura 54. Posadero n°2 instalado al Norte de la planta fotovoltaica

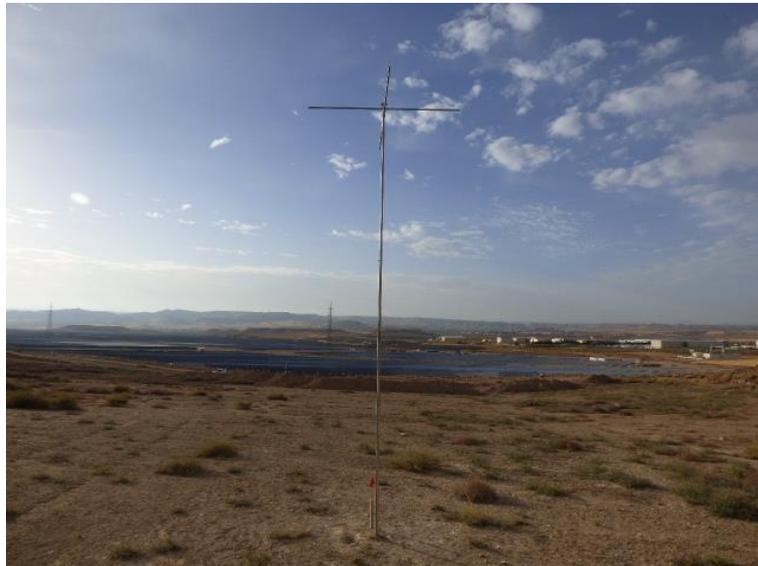
Figura 55. Posadero n°3 instalado al Este de la planta fotovoltaica

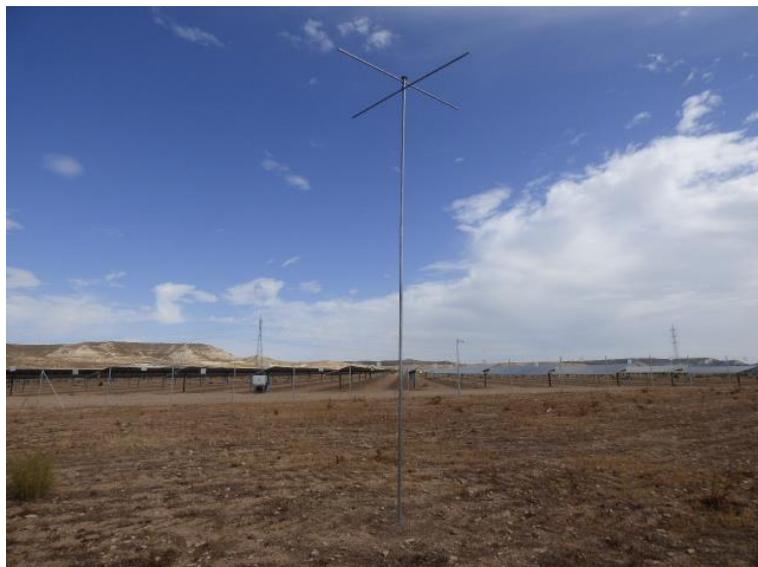
Figura 56. Posadero n°4 instalado al Sur de la planta fotovoltaica

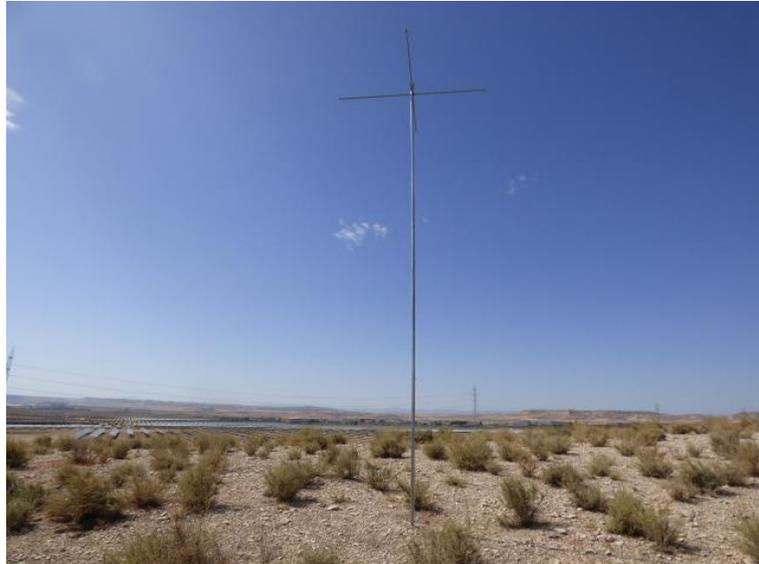
Figura 57. Posadero nº5 instalado al Este de la planta fotovoltaica
