INFORME CUATRIMESTRAL FASE EXPLOTACIÓN 3º INFORME - 2º AÑO

VIGILANCIA AMBIENTAL

LAAT SET MONLORA - SET MONLORA IV,
SET MONLORA, SET MONLORA IV

Nombre de la instalación:	LAAT SET Monlora - SET Monlora IV, SET Monlora, SET Monlora IV
Provincia/s ubicación de la instalación:	Zaragoza
Nombre del titular:	Generaciones Renovables del Gállego SL
CIF del titular:	B-99232191
Nombre de la empresa de vigilancia:	Athmos Sostenibilidad SL
Tipo de EIA:	Ordinaria
Informe de FASE de:	EXPLOTACIÓN
Periodicidad del informe según DIA:	Cuatrimestral
Año de seguimiento nº:	AÑO 2
Nº de informe y año de seguimiento:	INFORME nº3 del AÑO 2
Periodo que recoge el informe:	DICIEMBRE 2021-MARZO 2022

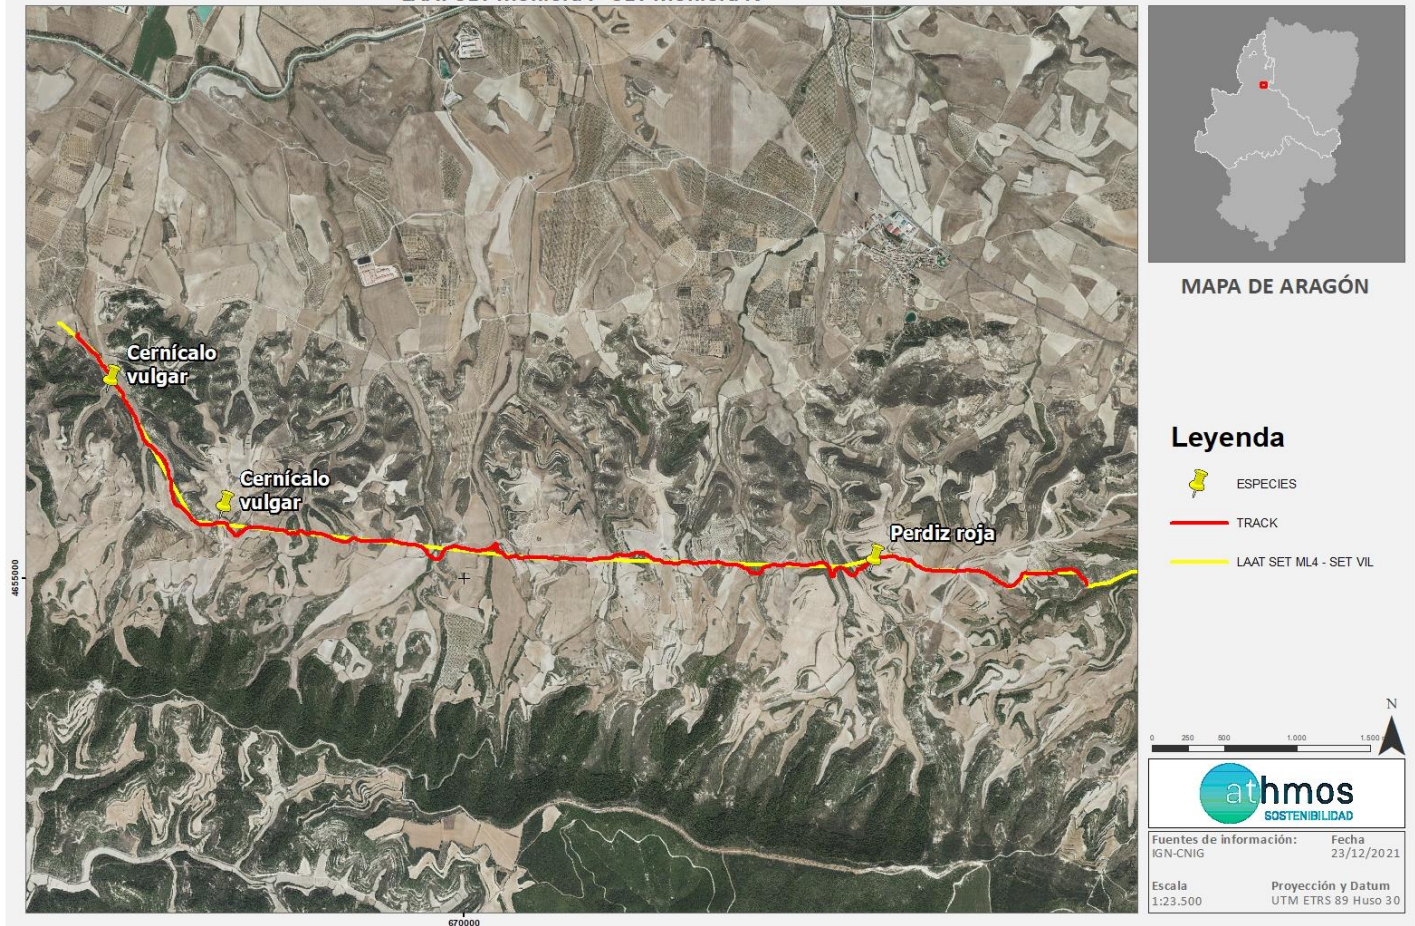
Fig. 1. Track y registros de aves observadas en la línea LAAT ML1 (22/12/21). Fuente: Elaboración propia.

Se revisaron 37 apoyos y vanos para detectar mortalidad de avifauna y anotar tasas de vuelo. Se comprueba el estado de las balizas salvapájaros y espirales anticolisión.

- Se prospectaron por completo los 37 vanos de la línea eléctrica. Se registraron 3 vuelos correspondientes a un total de 9 ejemplares. Escasa actividad de aves rapaces. Únicamente se observaron cernícalo vulgar y perdiz roja.

- No se observaron defectos ni degradación de los materiales aislantes y balizas salva-pájaros.

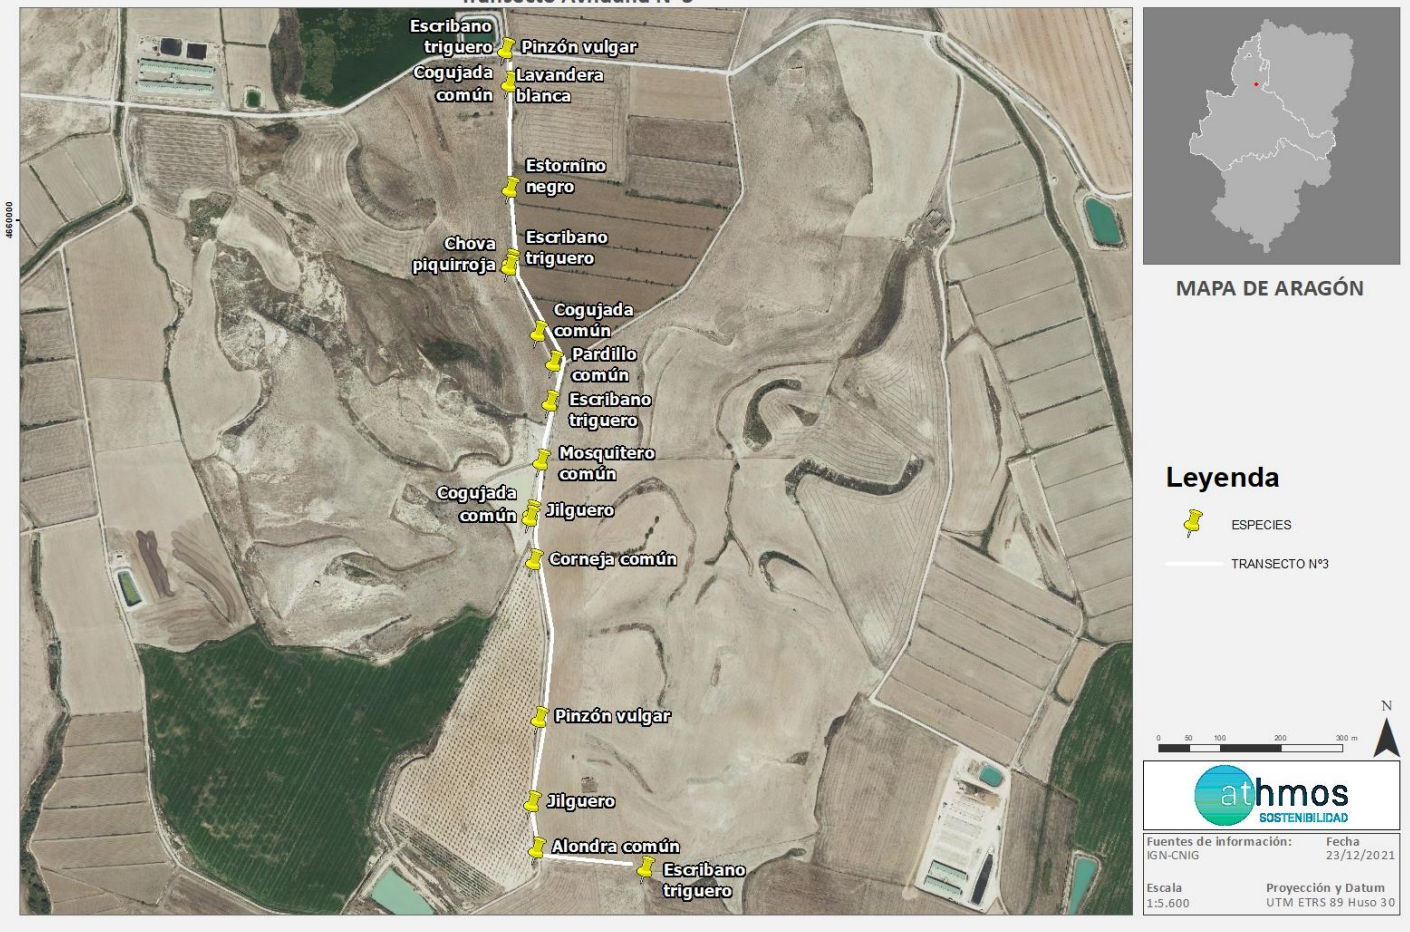
Mapa 2 . Resultados del Transecto Avifauna Nº3.

Transecto Avifauna Nº3

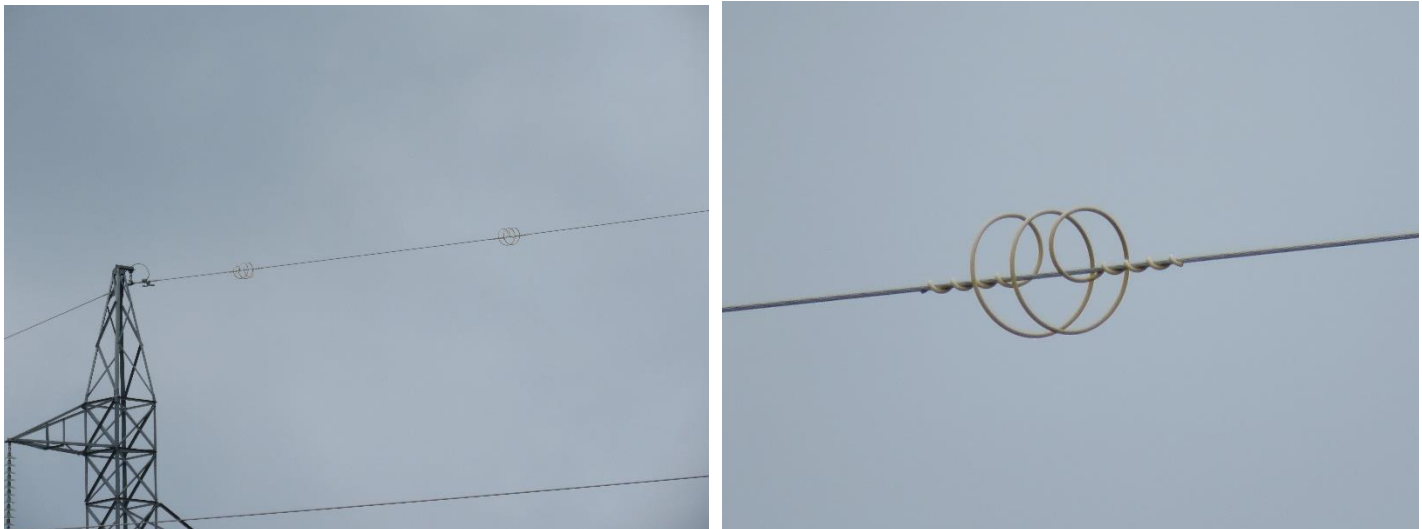
Fig. 1. Estado de las balizas salva-pájaros

Se revisó el estado de las balizas salvapájaros y materiales aislantes de los 37 apoyos y vanos de la línea eléctrica.
