INFORME CUATRIMESTRAL FASE EXPLOTACIÓN 3º INFORME - 3º AÑO

VIGILANCIA AMBIENTAL

LAAT SET MONLORA IV - SET VILLANUEVA

Nombre de la instalación:	LAAT SET Monlora IV - SET Villanueva
Provincia/s ubicación de la instalación:	Zaragoza
Nombre del titular:	Generaciones Renovables del Gállego SL
CIF del titular:	B-99232191
Nombre de la empresa de vigilancia:	Athmos Sostenibilidad SL
Tipo de EIA:	Ordinaria
Informe de FASE de:	EXPLOTACIÓN
Periodicidad del informe según DIA:	Cuatrimestral
Año de seguimiento nº:	AÑO 3
Nº de informe y año de seguimiento:	INFORME nº3 del AÑO 3
Periodo que recoge el informe:	DICIEMBRE 2022-MARZO 2023

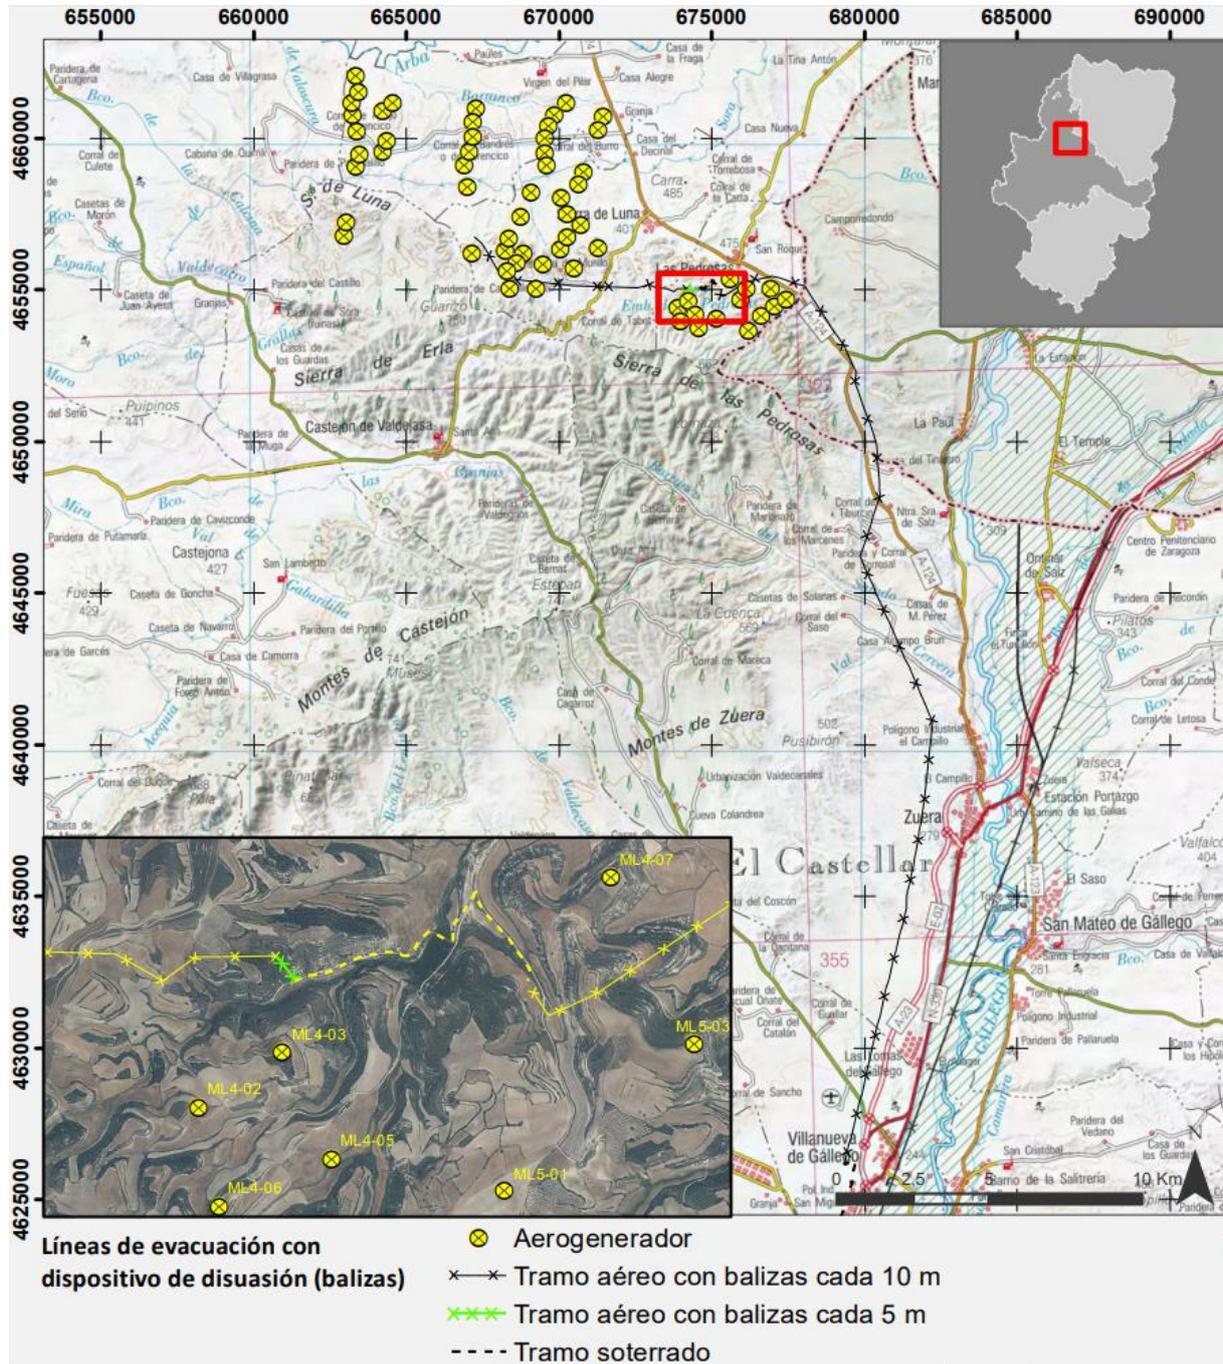
A continuación, se muestra un plano en el que aparecen las cadencias de las balizas para cada tramo de la línea:

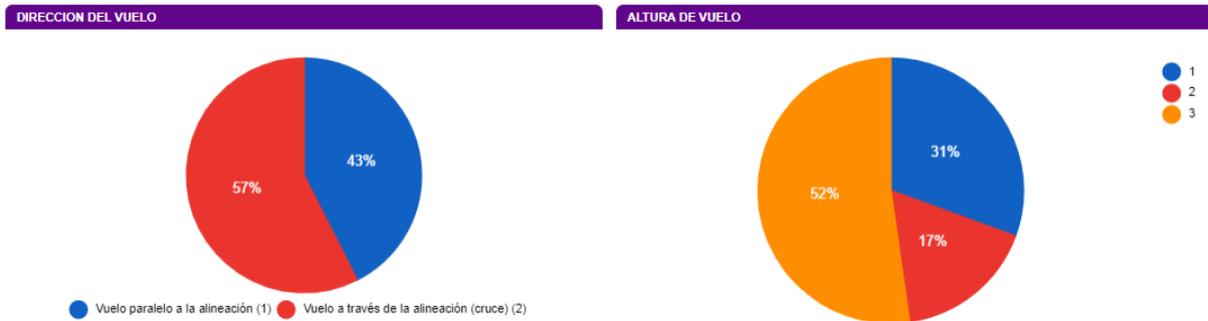
Los detalles de vuelo de estas especies, en función del tipo y altura de vuelo. La altura de vuelo se clasifica en, según su posición respecto a la línea eléctrica: inferior (1), a través (2) y superior (3).

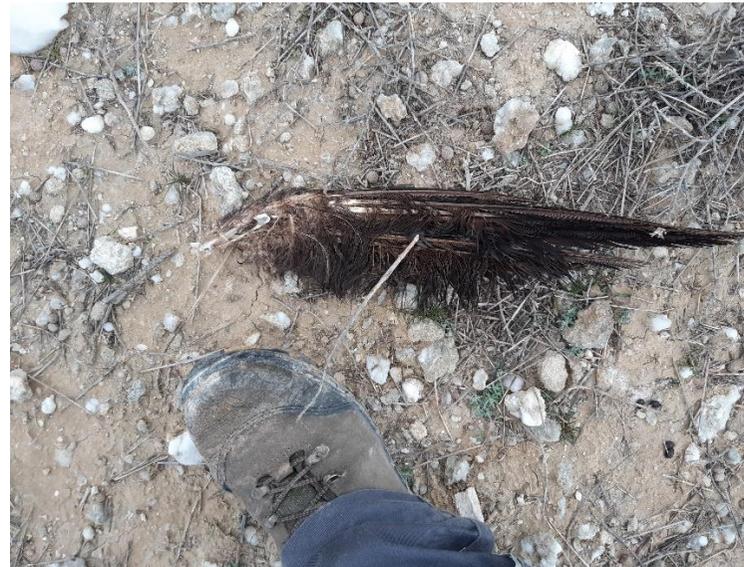
TAXÓN	X	Y	Nº	VANO / APOYO	ESTADO
Busardo ratonero	681647	4636169	1	77	Ejemplar muerto por causas desconocidas

Fig.1 Busardo ratonero (*Buteo buteo*) en LATML4-77

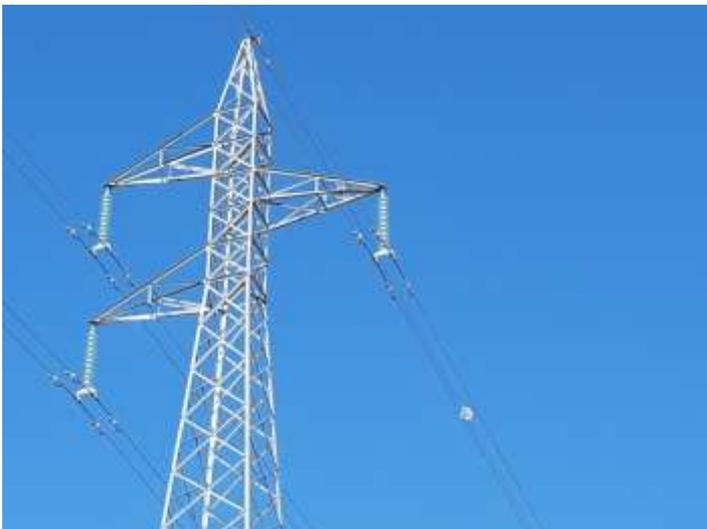
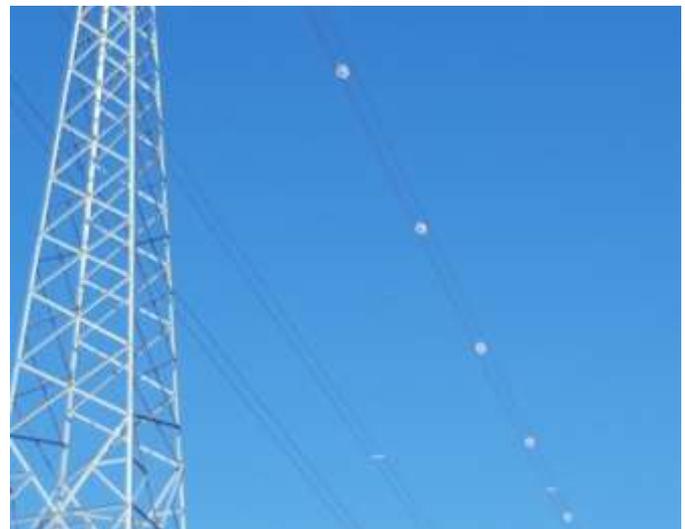
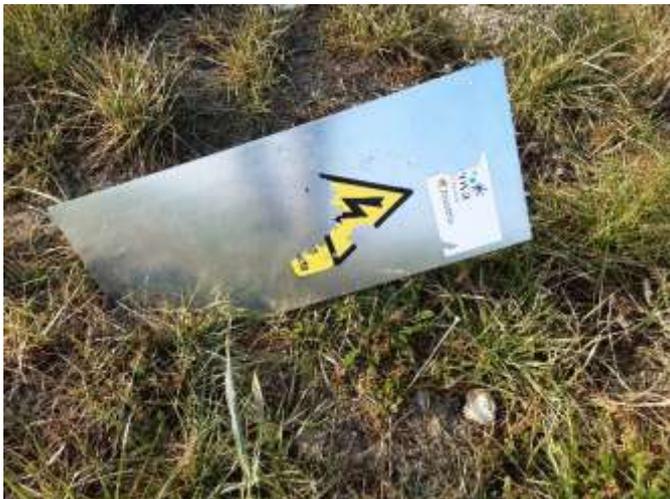
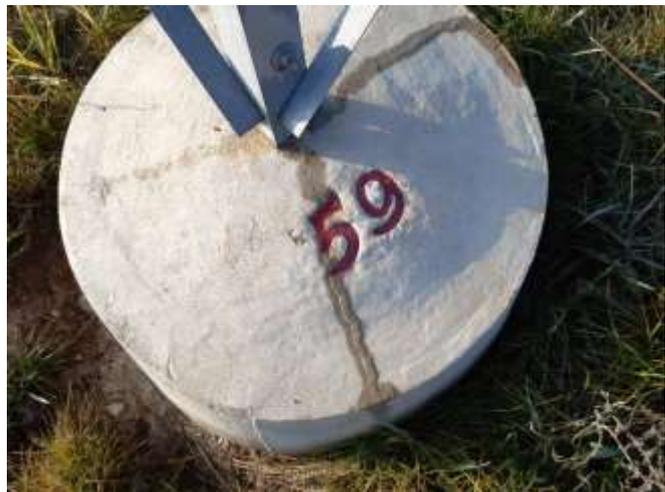
Se revisó el estado de las balizas salvapájaros y materiales aislantes de los 112 apoyos y vanos de la línea eléctrica.

Fig.1. Estado general de balizas salva-pájaros y señalización de los apoyos.

- Se revisaron los apoyos y su señalización, balizas salvapájaros y los materiales aislantes. Las balizas salvapájaros y materiales aislantes siguen todas en buen estado de conservación. La señalización de los apoyos, en los pilotes de hormigón es legible, pero algunas de las placas se han caído (apoyo 59) o se ha perdido la serigrafía.
