## PROGRAMA DE VIGILANCIA AMBIENTAL

### LAT SET CAMPOLIVA-SET MALPICA

<b>Nombre de la instalación:</b>	LAT SET CAMPOLIVA-SET MALPICA
<b>Provincia/s ubicación de la instalación:</b>	ZARAGOZA
<b>Nombre del titular:</b>	ENEL GREEN POWER ESPAÑA, S.L.
<b>CIF del titular:</b>	B-61234613
<b>Nombre de la empresa de vigilancia:</b>	TESTA CALIDAD Y MEDIOAMBIENTE S.L.
<b>Tipo de EIA:</b>	ORDINARIA
<b>Informe de FASE de:</b>	EXPLOTACIÓN
<b>Periodicidad del informe según DIA:</b>	CUATRIMESTRAL
<b>Año de seguimiento nº:</b>	AÑO 3
<b>nº de informe y año de seguimiento:</b>	INFORME Nº2 DEL AÑO 3
<b>Período que recoge el informe:</b>	MAYO 2022-AGOSTO 2022

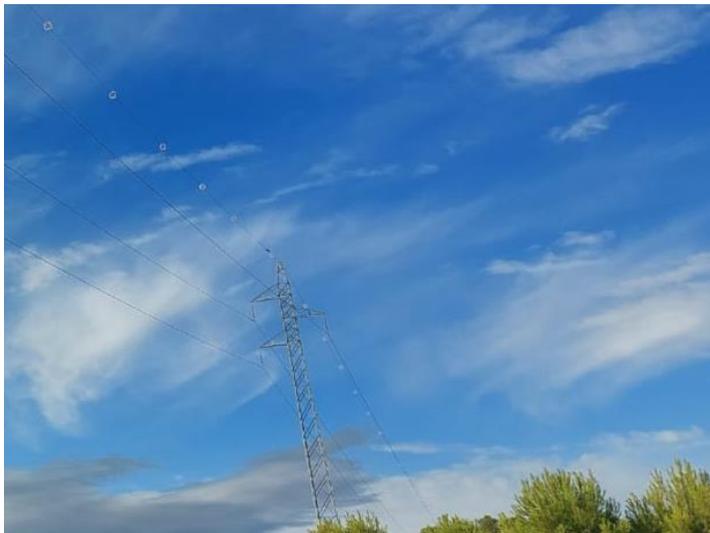
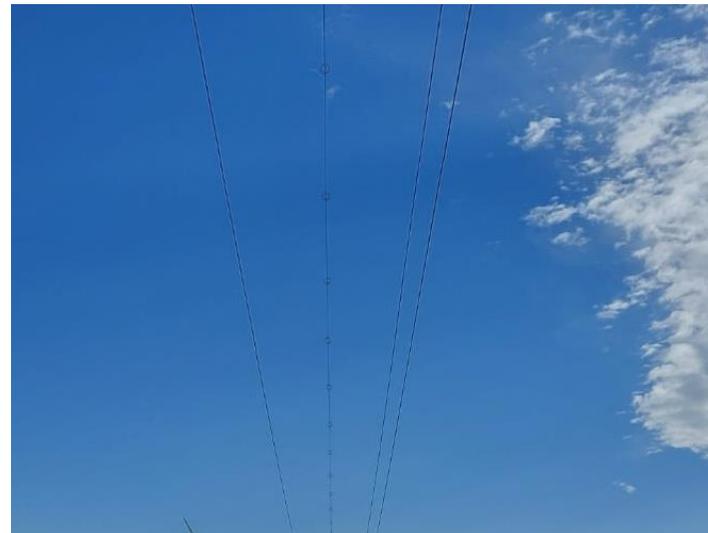
Fotos 13 y 14: Salvapájaros en tendido

Se ha realizado una verificación del cumplimiento de esta medida mediante chequeo visual en cada visita. Como puede verse en el anexo fotográfico, el estado de los dispositivos es correcto (fotografías en detalle 13 y 14), no advirtiéndose ninguna deficiencia ni en el estado ni en la separación entre los mismos.
