PROYECTO LÍNEA AÉREA DE ALTA TENSIÓN 220 kV

SET "FUENTES" - CS "AVE ZARAGOZA" CS "AVE ZARAGOZA" - SET "AVE ZARAGOZA"

Programa de Vigilancia Ambiental

Nombre de la instalación:	LAAT SET "FUENTES" - CS "AVE ZARAGOZA" CS "AVE ZARAGOZA" - SET "AVE ZARAGOZA"
Provincia/s ubicación de la instalación:	ZARAGOZA
Nombre del titular:	DESARROLLO AGRONÓMICOS INDUSTRIALES IV, S.L.
CIF del titular:	B-99.192.247
Nombre de la empresa de vigilancia:	ARGUSTEC S.L.
Tipo de EIA:	ORDINARIA
Informe de FASE de:	CONSTRUCCIÓN
Periodicidad del informe según DIA:	MENSUAL
Año de seguimiento n.º:	AÑO 1
N.º de informe y año de seguimiento	INFORME N.º 6 DEL AÑO 1
Período que recoge el informe:	JULIO 2022

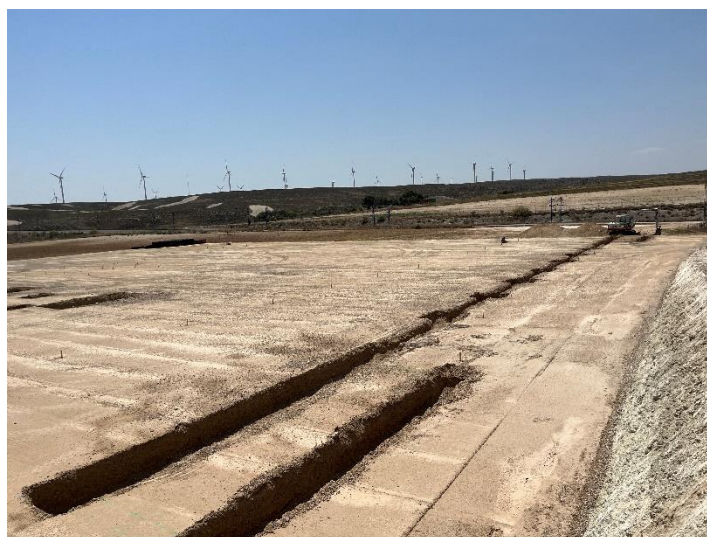
Figura 2 Excavación CS Ave

Esta actividad se ha desarrollado principalmente con la excavación de los cimientos de los apoyos (Figura 2) para su posterior hormigonado y en la apertura de los accesos.

También se ha continuado con los movimientos de tierra de la SET Fuentes, y se ha comenzado el CS Ave. (Figura 2)

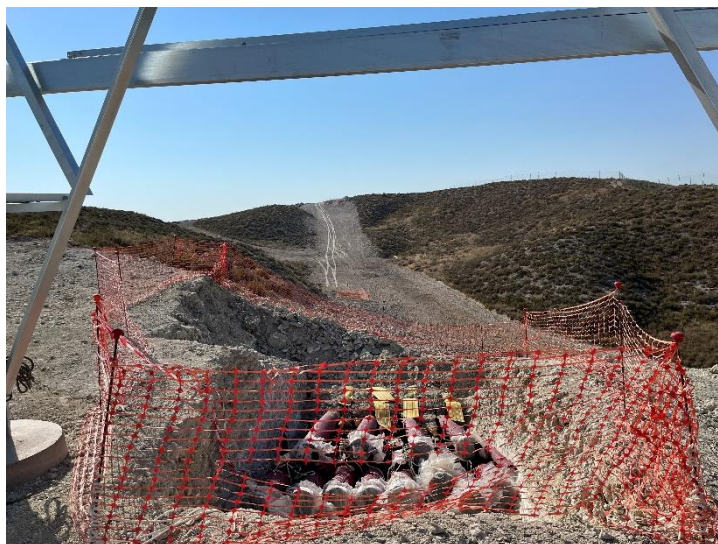
Figura 3 Hormigonado del apoyo soterrado

Durante este mes, también se han avanzado con estos trabajos, realizando labores de cimentación de alguno de los apoyos (Figura 3).

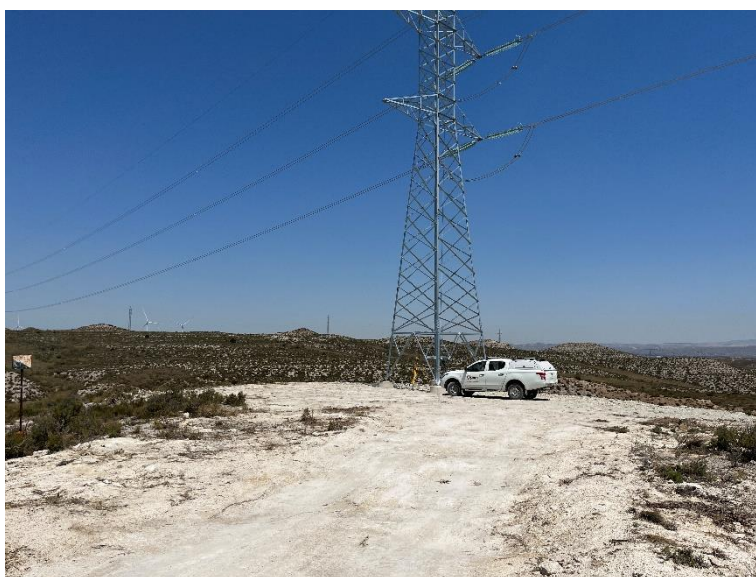
Figura 4 Colocación cable de alta tensión

Así mismo, se ha continuado con los trabajos de montaje e izado de los apoyos (Figura 4), todos estos trabajos han respetado las áreas de ocupación y no se han detectado afecciones. También ha comenzado la colocación del cable de alta tensión.

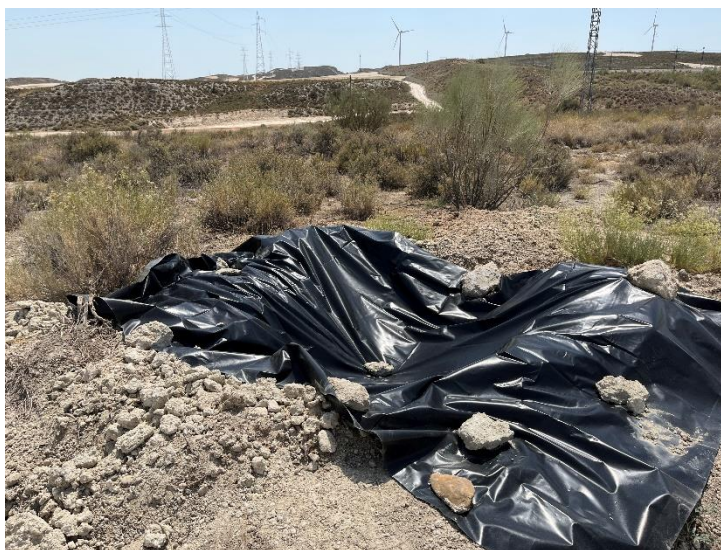
Figura 5 Lavadero de cubas de CS Ave

Se ha comprobado que se ha llevado a cabo la separación de tierra vegetal (Figura 5) y estériles de forma correcta, acopiándolo en ubicación diferentes. También se ha habilitado en cada uno de los apoyos una zona para la limpieza de cubas de hormigón. Que consiste en la colocación de un geotextil sobre el acopio de áridos.

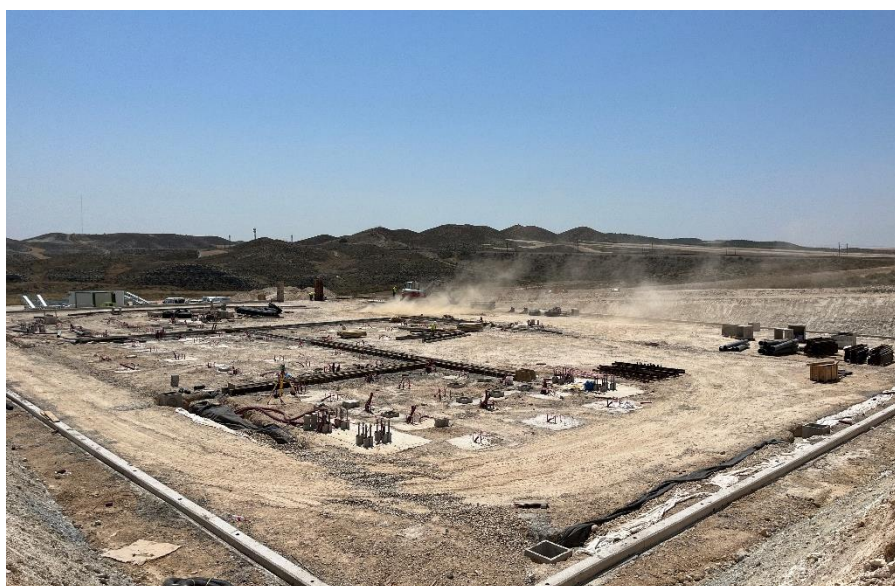
Figura 6 Orden y limpieza

Se mantiene un nivel de orden y limpieza óptimo, tras el acopio de materiales para la fase de construcción se está realizando dentro de las zonas delimitadas.

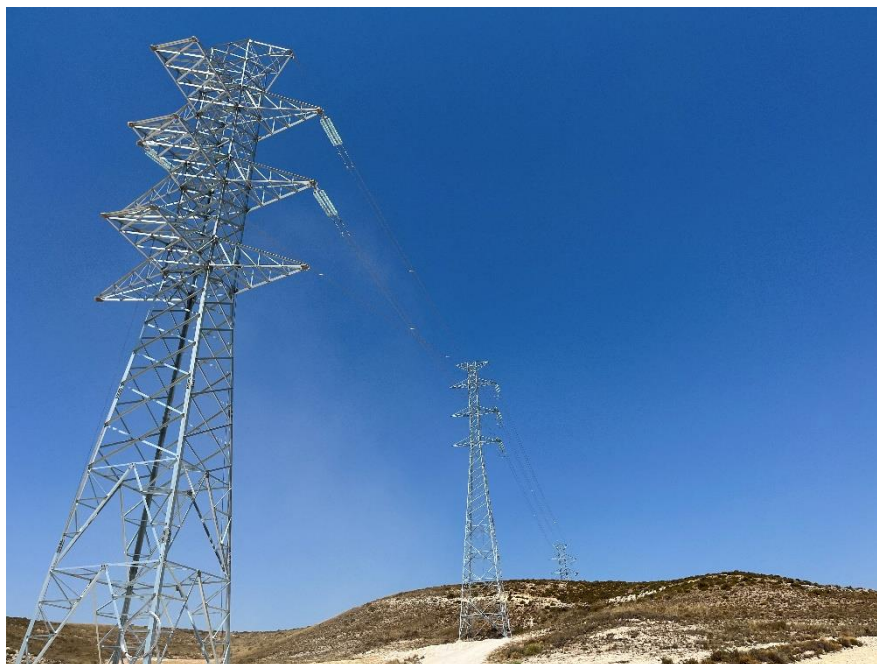
Figura 7 Cableado Ap. 1- Ap. 14

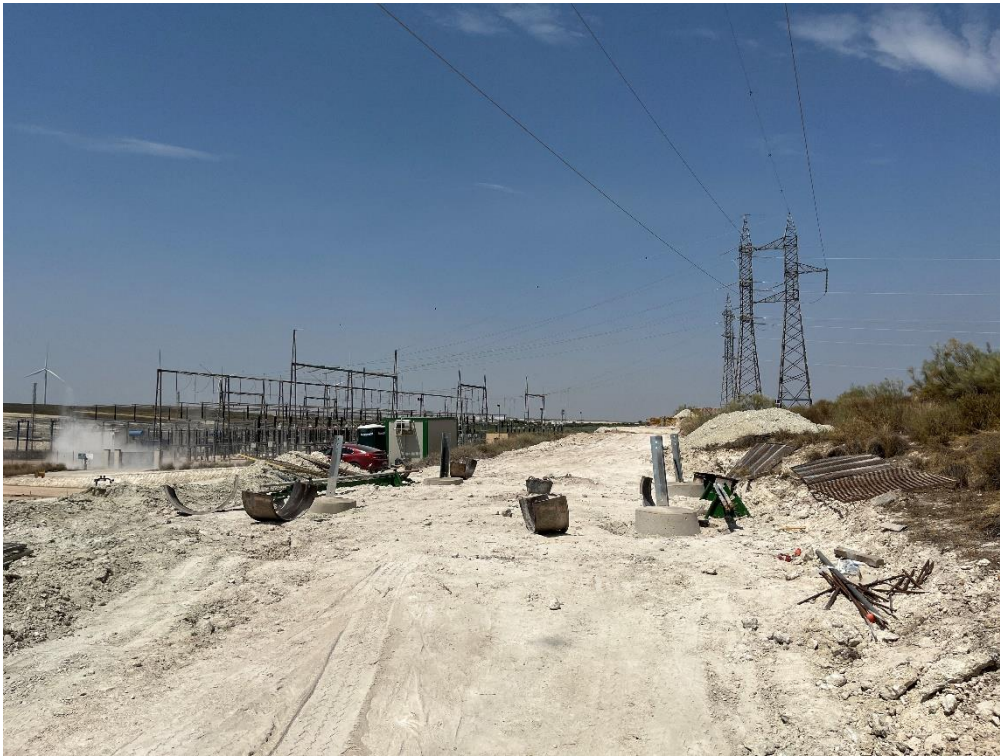
Figura 9 Apoyo 2 cimentado de la CS Ave- SET Ave
