PROYECTO LÍNEA AÉREA DE ALTA TENSIÓN 220 kV

SET "FUENTES" - CS "AVE ZARAGOZA" CS "AVE ZARAGOZA" - SET "AVE ZARAGOZA"

Programa de Vigilancia Ambiental

Nombre de la instalación:	LAAT SET "FUENTES" - CS "AVE ZARAGOZA" CS "AVE ZARAGOZA" - SET "AVE ZARAGOZA"
Provincia/s ubicación de la instalación:	ZARAGOZA
Nombre del titular:	DESARROLLO AGRONÓMICOS INDUSTRIALES IV, S.L.
CIF del titular:	B-99.192.247
Nombre de la empresa de vigilancia:	ARGUSTEC S.L.
Tipo de EIA:	ORDINARIA
Informe de FASE de:	CONSTRUCCIÓN
Periodicidad del informe según DIA:	MENSUAL
Año de seguimiento n.º:	AÑO 1
N.º de informe y año de seguimiento	INFORME N.º 8 DEL AÑO 1
Período que recoge el informe:	SEPTIEMBRE 2022

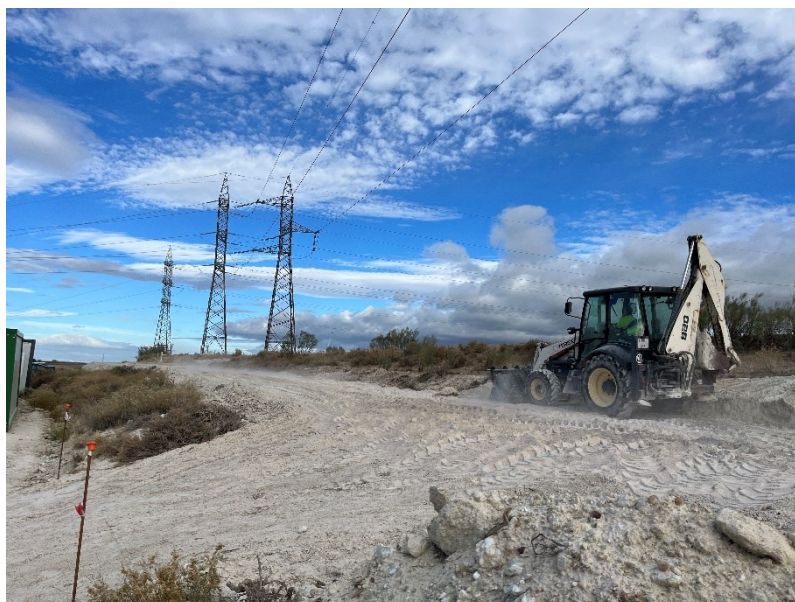
Se han habilitado accesos para los apoyos restantes.

Figura 2 Movimiento de tierras

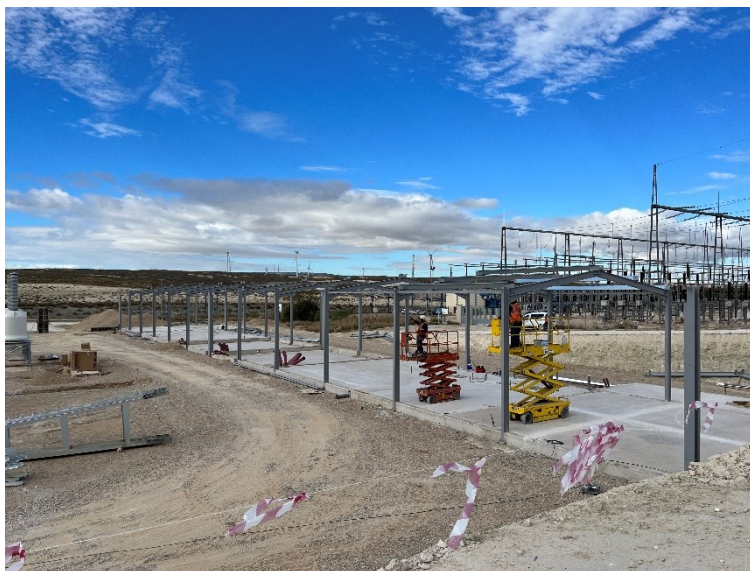
Durante este mes, también se han avanzado con estos trabajos, realizando labores de cimentación en las subestaciones.

Figura 3 CS Ave

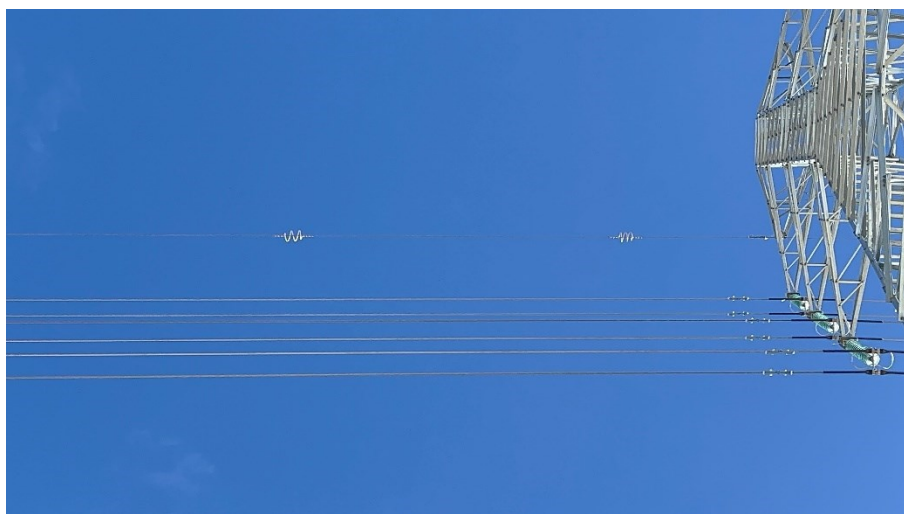
Así mismo, se ha continuado con la tirada del cable de alta tensión y con la colocación de los protectores para aves.

Figura 4 Colocación cable de los protectores para aves

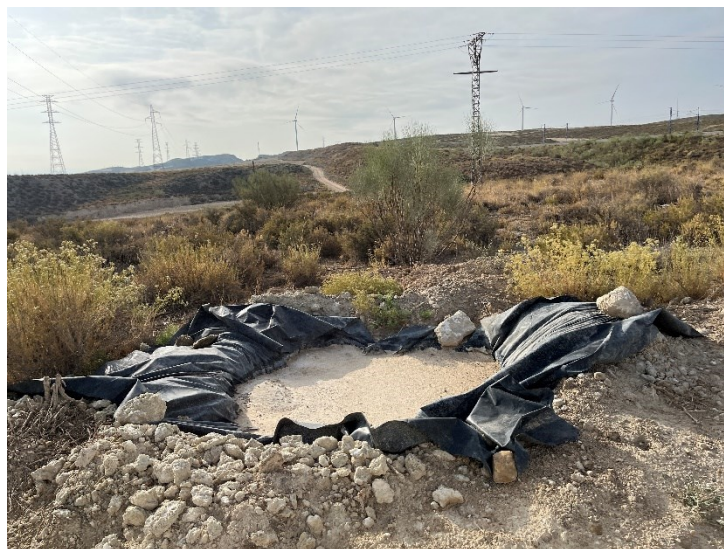
Se ha comprobado que se ha llevado a cabo la separación de tierra vegetal y estériles de forma correcta, acopiándolo en ubicación diferentes. También se ha habilitado en cada una de las subestaciones una zona para la limpieza de cubas de hormigón. Que consiste en la colocación de un geotextil sobre el acopio de áridos.

Figura 5 Lavadero de cubas de CS Ave

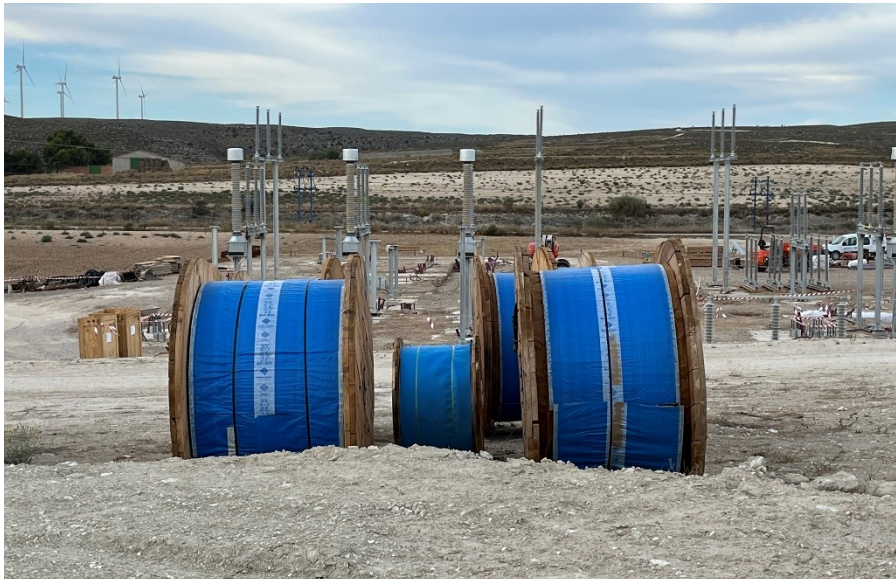
Se mantiene un nivel de orden y limpieza óptimo, tras el acopio de materiales para la fase de construcción se está realizando dentro de las zonas delimitadas.

Figura 6 Acopio del cable de alta tensión

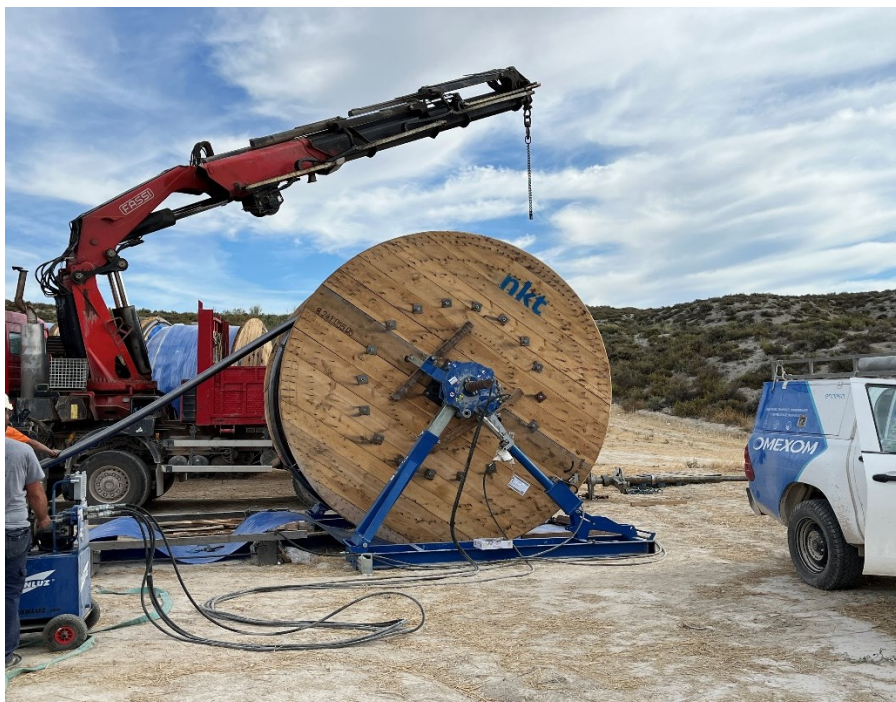
Figura 7 Tendido cable línea soterrada

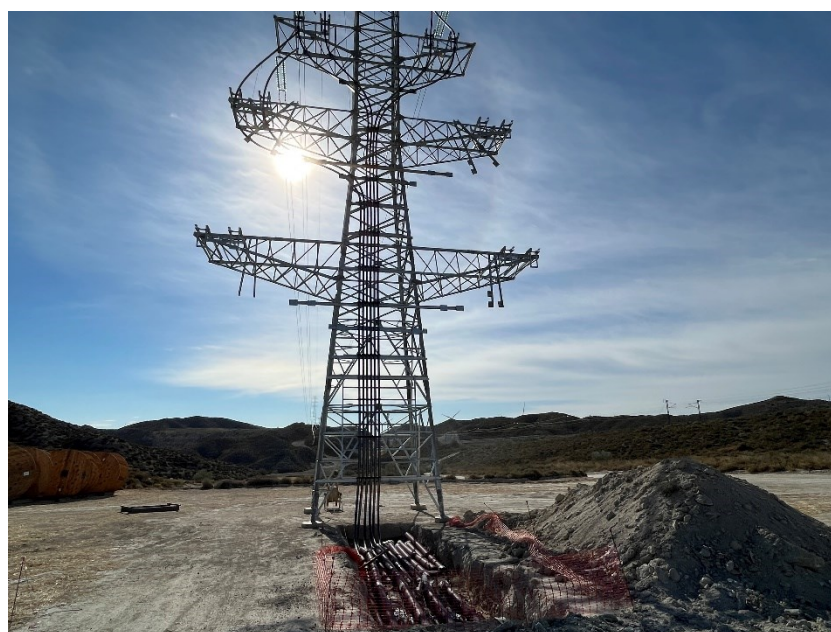
Figura 8 Tendido cable línea soterrada
