INFORME CUATRIMESTRAL

1^{er} INFORME – 3^{er} AÑO

VIGILANCIA AMBIENTAL
LAAT SET LAS MAJAS VI –SET LAS
MAJAS II

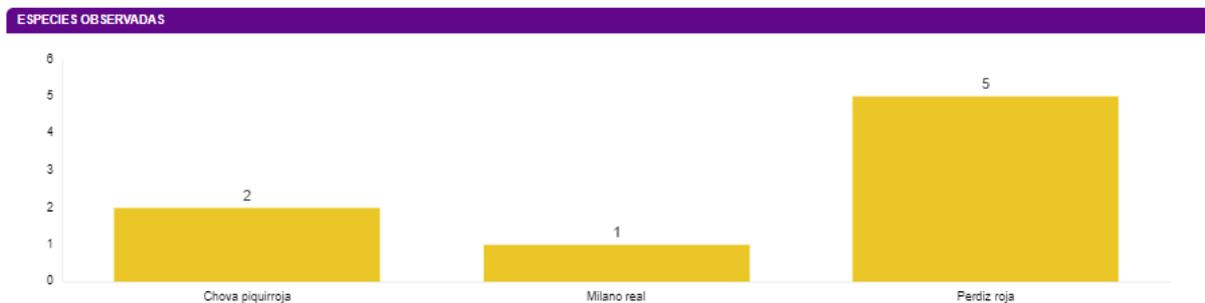
Las especies registradas y su abundancia en el entorno se muestra en el siguiente gráfico:

Estas especies se han observado a lo largo de los vanos del 2 al 11.

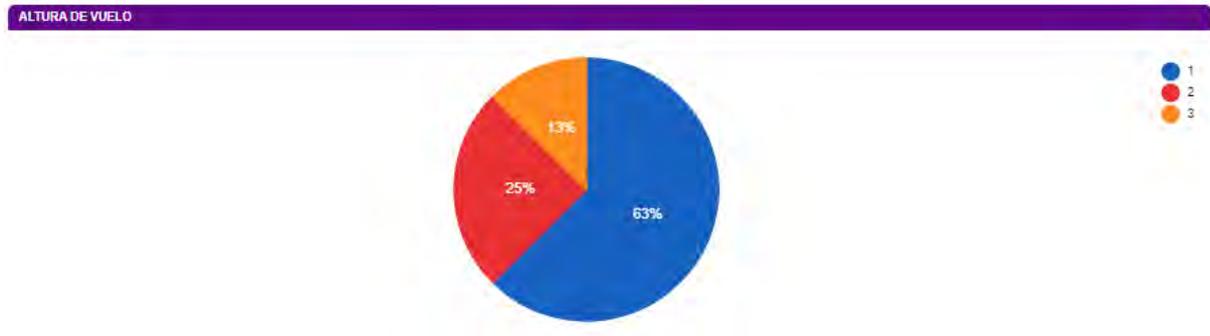
Los detalles de vuelo de estas especies, en función de la altura de vuelo:

La altura se categoriza de la siguiente manera; **0**: Individuos posados, **1**: Vuelo por debajo la línea eléctrica, **2**: a través de la línea eléctrica y **3**: Por encima la línea eléctrica.

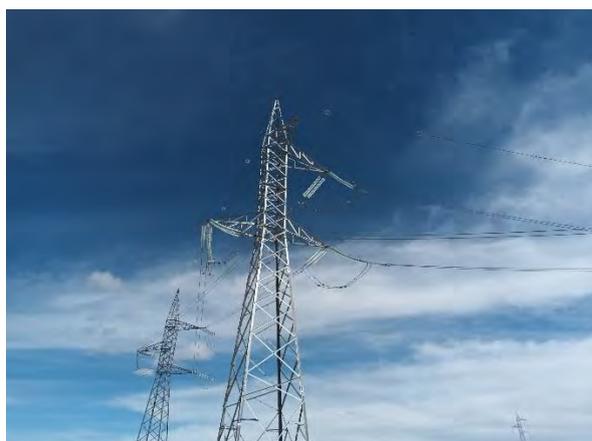
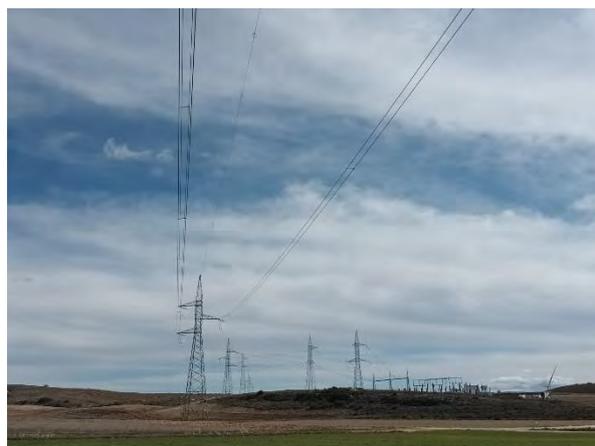
Fig 1. Puntos control en la revisión de balizas salvapájaros en la LAAT LM6 – LM2.

LÍNEA	TRAMO ENTRE APOYOS	BALIZAS SALVAPÁJAROS	MATERIALES AISLANTES
PUNTO 1	19 – 20	CORRECTO	CORRECTO
PUNTO 2	17 – 18	CORRECTO	CORRECTO
PUNTO 3	14 – 13	CORRECTO	CORRECTO
PUNTO 4	11 – 10	CORRECTO	CORRECTO
PUNTO 5	9 – 8	CORRECTO	CORRECTO
PUNTO 6	7 – 6	CORRECTO	CORRECTO
PUNTO 7	5 – 4	CORRECTO	CORRECTO
PUNTO 8	3 – 2	CORRECTO	CORRECTO

- Con objeto de cumplir con el condicionado relativo al mantenimiento de las balizas salvapájaros y los materiales aislantes en perfecto estado durante el periodo de explotación de la línea, se ha realizado el control de dichos puntos durante la realización del seguimiento de mortandad y tasas de vuelo de la línea.
- Se comprobó el estado de las balizas salvapájaros en el tramo de la zona ZEPA, dichas balizas se encontraban cumpliendo la distancia indicada en la DIA y estaban en buen estado.

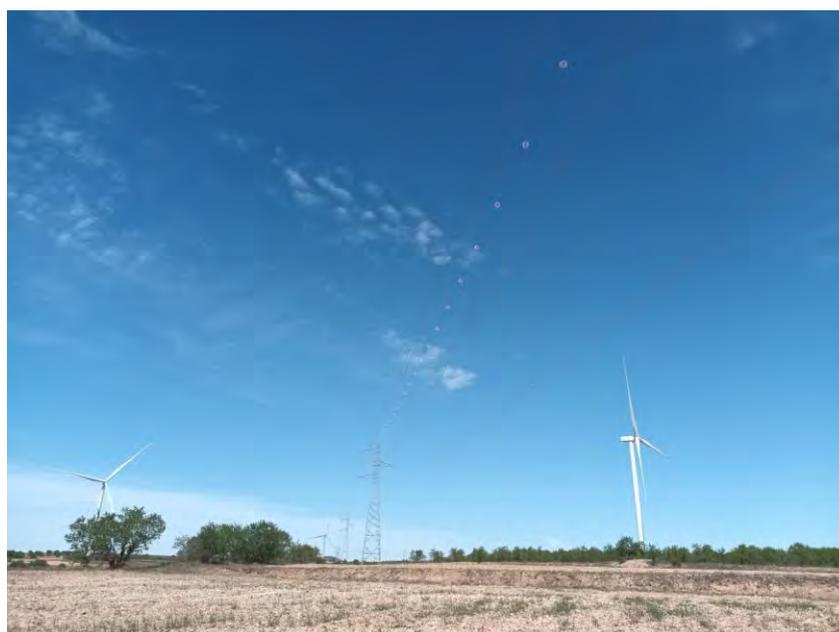
Fig 1. Puntos control en la revisión de balizas salvapájaros en la LAAT LM6 – LM2. Fuente: elaboración propia.

LÍNEA	TRAMO ENTRE APOYOS	BALIZAS SALVAPÁJAROS	MATERIALES AISLANTES
PUNTO 1	19 – 20	CORRECTO	CORRECTO
PUNTO 2	17 – 18	CORRECTO	CORRECTO
PUNTO 3	14 – 13	CORRECTO	CORRECTO
PUNTO 4	11 – 10	CORRECTO	CORRECTO
PUNTO 5	9 – 8	CORRECTO	CORRECTO
PUNTO 6	7 – 6	CORRECTO	CORRECTO
PUNTO 7	5 – 4	CORRECTO	CORRECTO
PUNTO 8	3 – 1	CORRECTO	CORRECTO

- Con objeto de cumplir con el condicionado relativo al mantenimiento de las balizas salvapájaros y los materiales aislantes en perfecto estado durante el periodo de explotación de la línea, se ha realizado el control de dichos puntos durante la realización del seguimiento de mortandad y tasas de vuelo de la línea.
- Se comprobó el estado de las balizas salvapájaros en el tramo de la zona ZEPA, dichas balizas se encontraban cumpliendo la distancia indicada en la DIA y estaban en buen estado.
