**LÍNEA ELÉCTRICA AÉREA DE ALTA TENSIÓN 220 KV
SET "VALDOMPERE" - SET "FUENTES", y SET
"VALDOMPERE"**

Programa de Vigilancia Ambiental

Nombre de la instalación:	LAAT SET "VALDOMPERE" - SET "FUENTES"
Provincia/s ubicación de la instalación:	ZARAGOZA
Nombre del titular:	ALECTORIS ENERGÍA SOSTENIBLE 10 S.L.
CIF del titular:	B-99.485.989
Nombre de la empresa de vigilancia:	ARGUSTEC S.L.
Tipo de EIA:	ORDINARIA
Informe de FASE de:	CONSTRUCCIÓN
Periodicidad del informe según DIA:	MENSUAL
Año de seguimiento n.º:	AÑO 1
N.º de informe y año de seguimiento	INFORME N.º 3 DEL AÑO 1
Período que recoge el informe:	ABRIL 2022

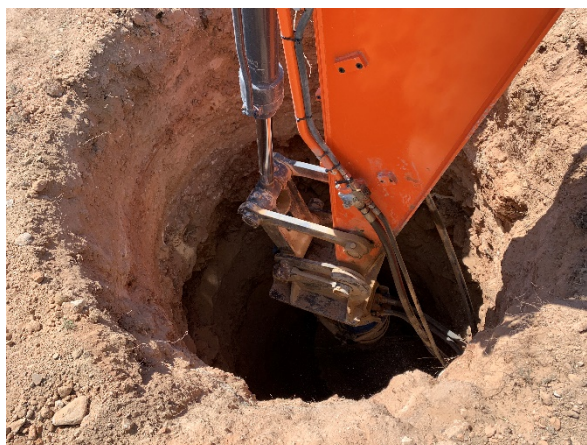
Esta actividad se ha desarrollado principalmente con la excavación de los cimientos de los apoyos (Figura 2) para su posterior hormigonado y en la apertura de los accesos.

Figura 2 Excavación de los cimientos del apoyo

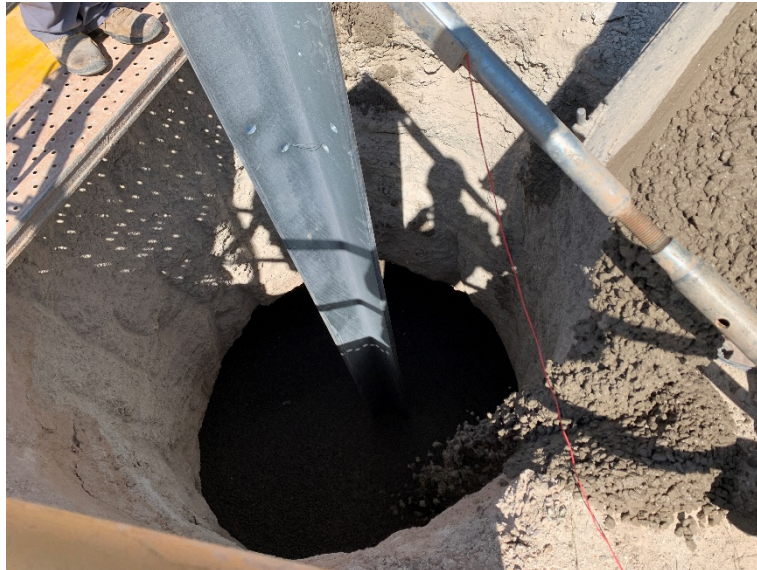
Durante este mes, también se han avanzado con estos trabajos, realizando labores de cimentación de alguno de los apoyos (Figura 3).

Figura 3 Cimentación de los apoyos

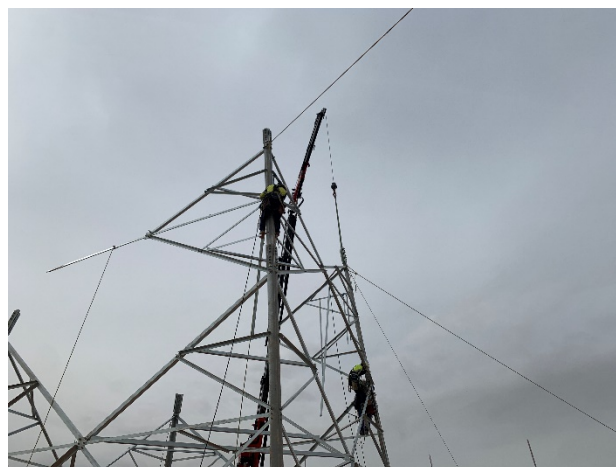
Así mismo, se han iniciado los trabajos de montaje (Figura 4) e izado de los apoyos, todos estos trabajos han respetado las áreas de ocupación y no se han detectado afecciones.

Figura 4 Montaje de la estructura

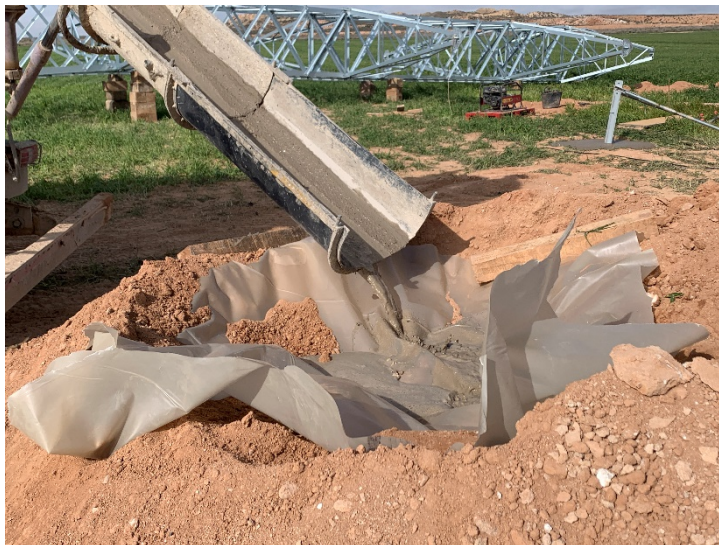
Se ha comprobado que se ha llevado a cabo la separación de tierra vegetal y estériles de forma correcta, acopiándolo en ubicación diferentes. También se ha habilitado en cada uno de los apoyos una zona para la limpieza de cubas de hormigón (Figura 5). Que consiste en la colocación de un geotextil sobre el acopio de áridos.

Figura 5 Lavadero de cuba de hormigón

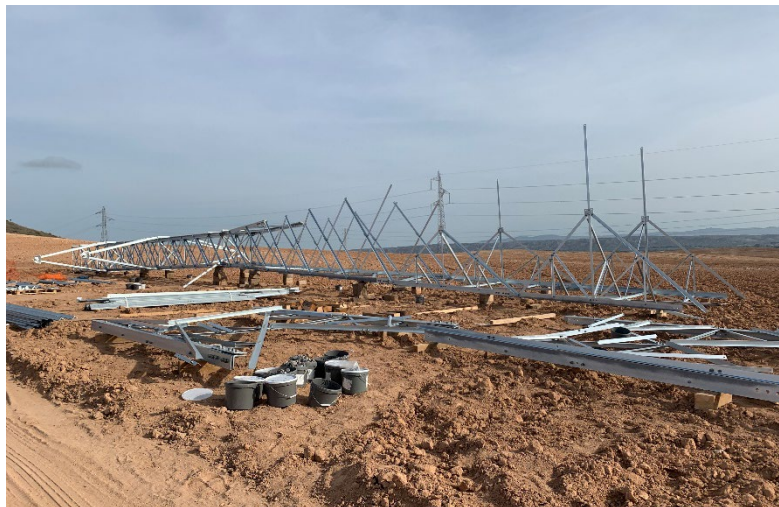
Figura 6 Montaje de la estructura del apoyo

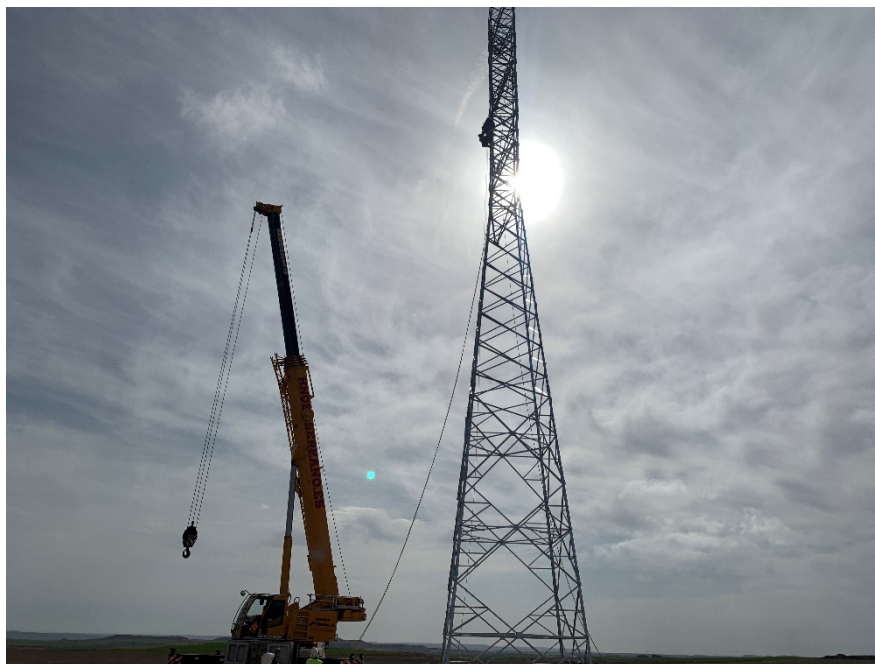
Figura 7 Izado del apoyo

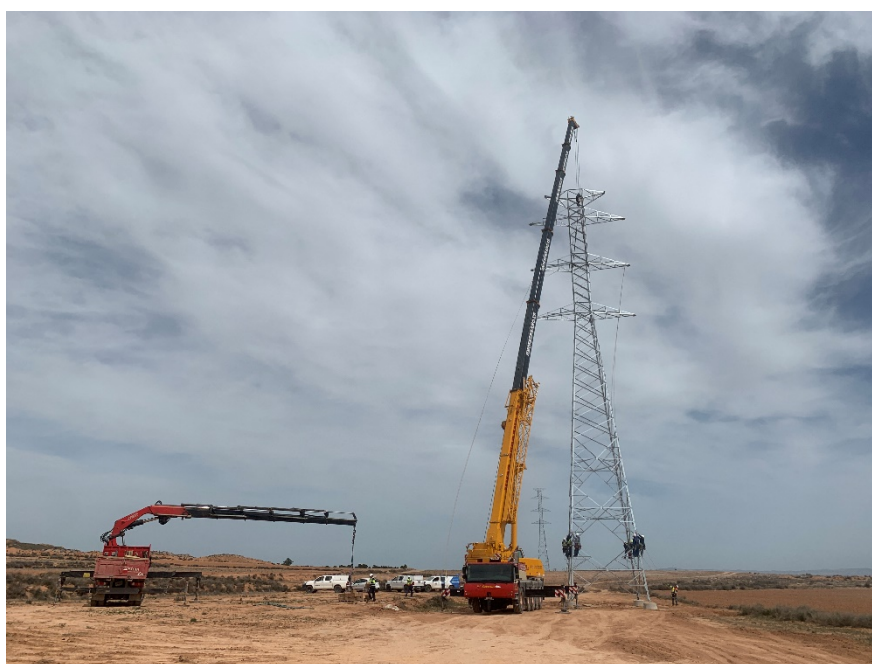
Figura 8 Izado del apoyo

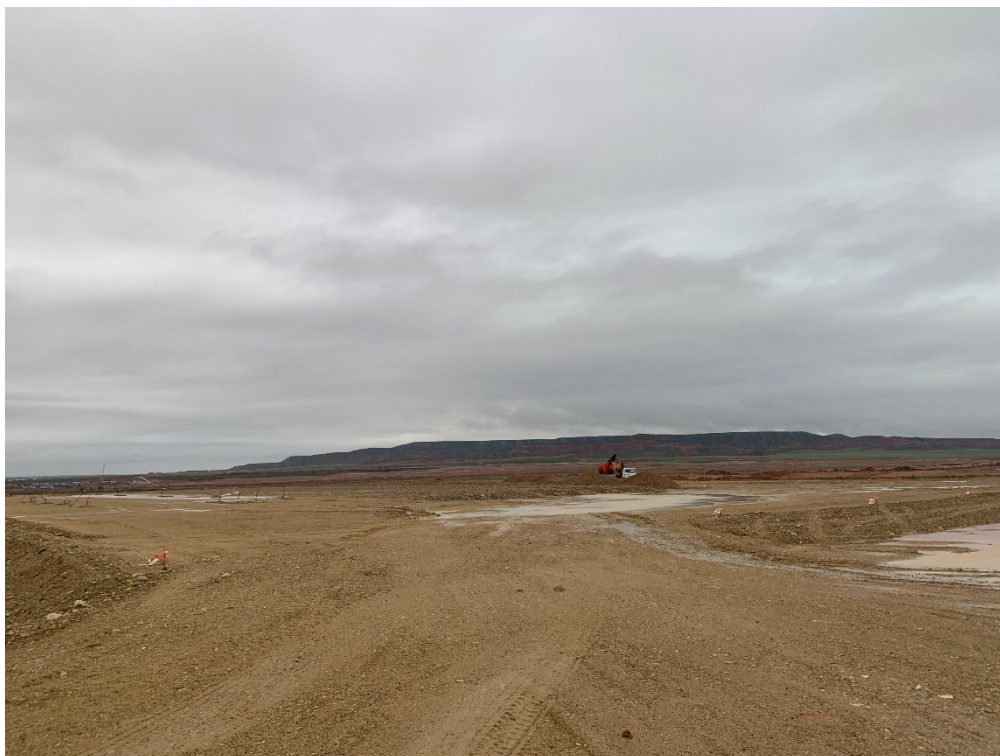
Figura 9 SET Valdompere
